## Tynset camping flomverk (VV 9317), Tynset kommune

Status og vurdering av behovet for oppgradering

DATO / REVISJON: 12. des. 2018/ 01

DOKUMENTKODE: 130615-RiEn-RAP-033

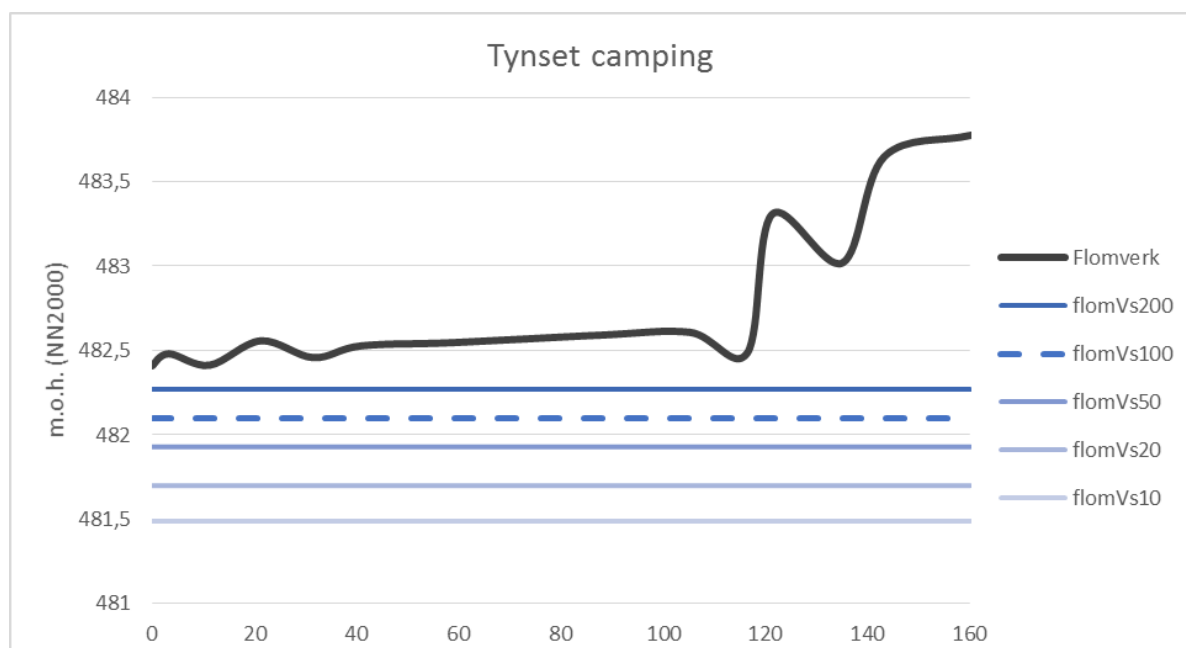
I forbindelse med befaring og vurdering av flomvollen, er det foretatt innmåling av kronehøyden langs flomverket. En sammenlikning av høydeprofil i flomverkets lengderetning med angitte vannstander ved flommer av ulike gjentaksintervall, viser at flomverket har et beskyttelsesnivå opp til over en anslått 200-årsflom, se Figur 5.

Figur 5: Innmålt lengdeprofil for flomverket samt vannstander ved ulike flomstørrelser (NVE 2017). Profilet vises fra oppstrøms til nedstrøms ende av flomverket, dvs. at pel nr. 0 befinner seg i oppstrøms ende.

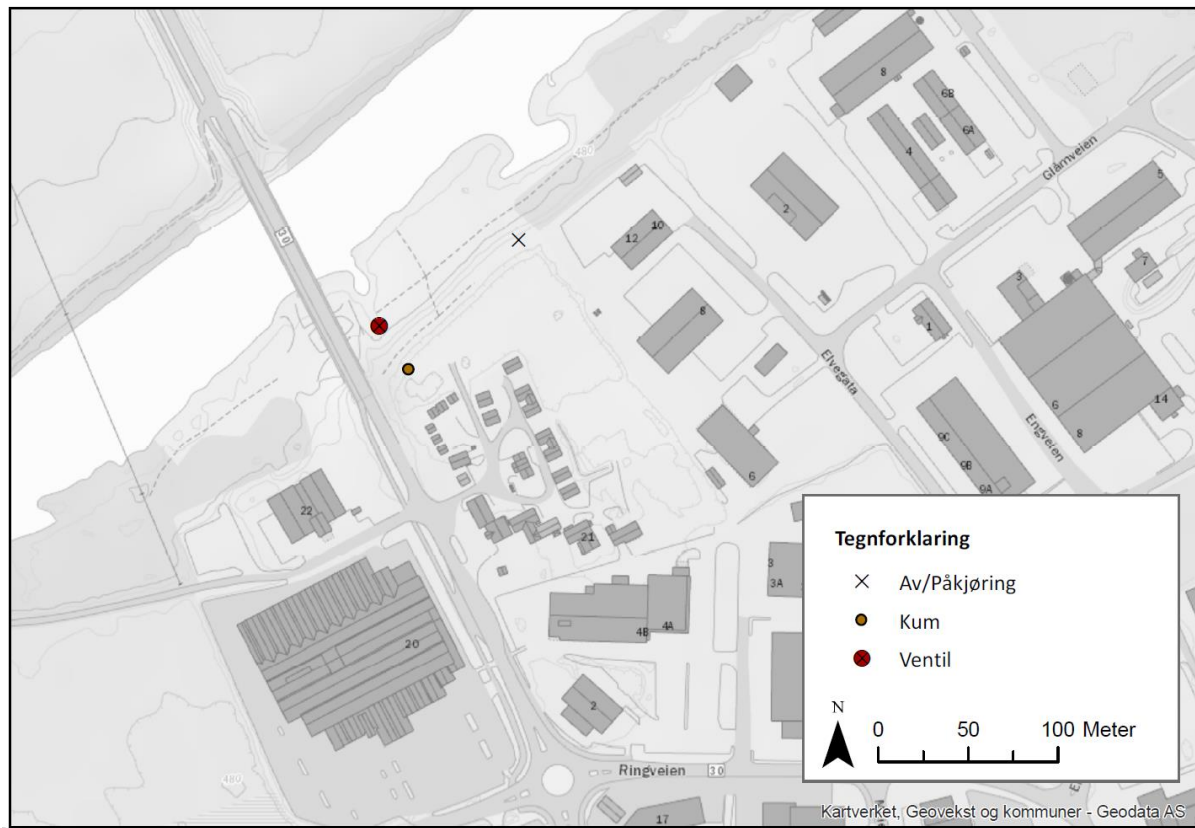
Figur 7: Observasjoner ved Tynset camping flomverk.

Vegetasjon på verket er skjøttet og det er sammenhengende gressdekke over flomverket som hindrer erosjon. Det ble ikke registrert større vegetasjon av betydning på selve verket.

Siden vollen er vellykket tilsådd med gress, er erosjonssikringen ikke synlig. Det ble heller ikke gjort noen observasjoner av manglende gressdekke eller skadet erosjonssikring.

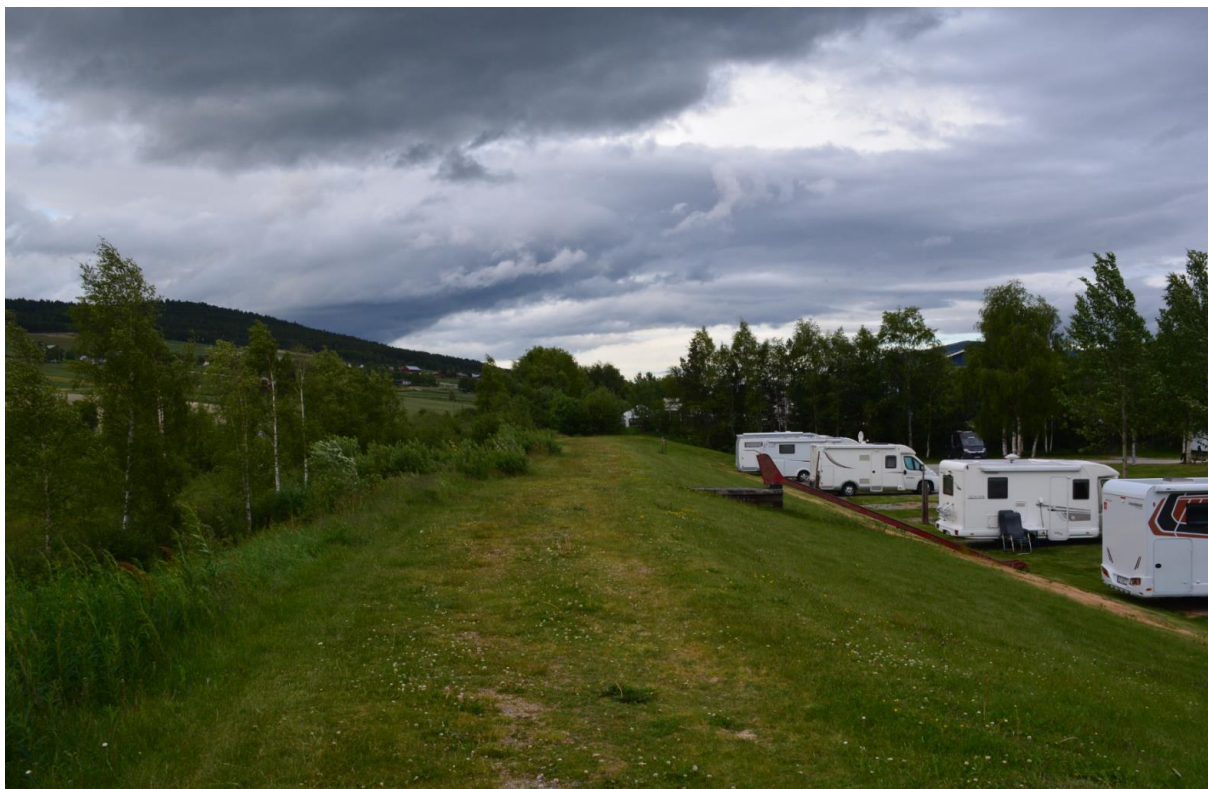
Verket har fin form, med plane flater, definerte linjer og ingen tegn til setninger, se Figur 8. Det ligger et terrengbelte mellom elven og foten av verket, som beskytter verket mot erosjonskrefter fra strømmende vann.

Figur 8: Oversiktsbilde over flomverket. Sett fra pel nr. 110 mot nordøst (Bilde: Multiconsult)

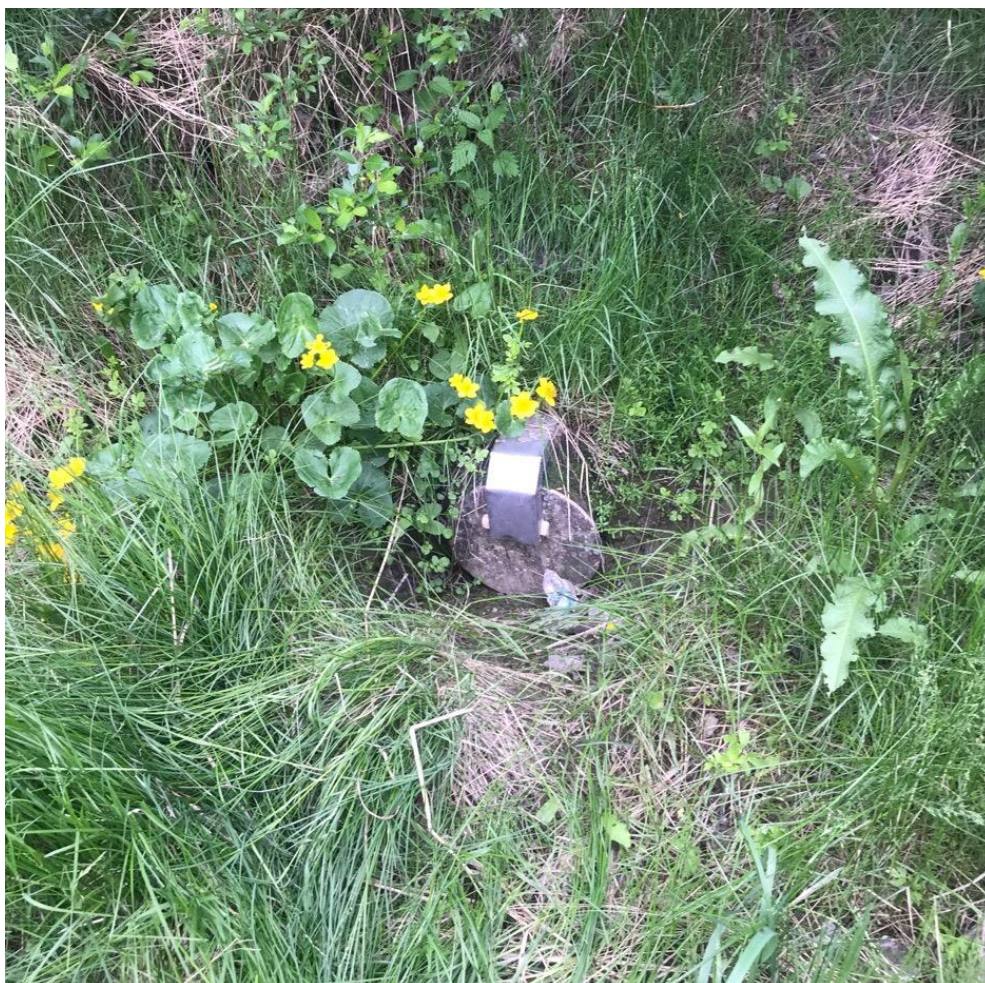
Det er registrert et rør med tilbakeslagsventil, Ø200 mm gjennom verket ved pel nr. 105, se Figur 9. Dette røret er dermed noe mindre enn den planlagte dimensjonen på Ø400. Det er vegetasjon ved ventilen som har potensiale til å tette utløpet om det ikke skjøttes regelmessig.

Figur 9: Ventil ved pel nr. 105 (Bilde: Multiconsult)

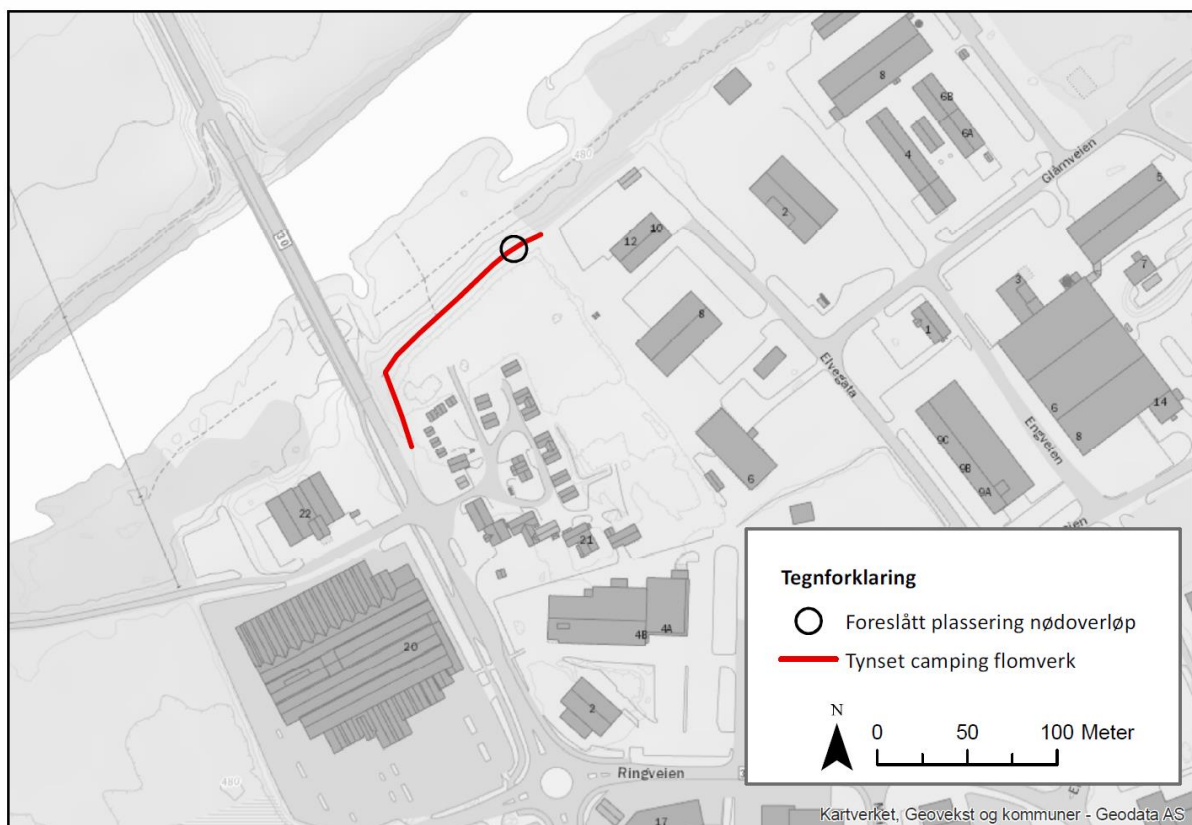
Figur 10: Forslag til plassering av nødoverløp ved Tynset Camping.

I det aktuelle området er det liten helning på terrenget. Det er derfor ikke kritisk at området bak flomvollen fylles fra nedstrøms ende ved bruk av et nødoverløp. Det kan derfor være aktuelt å plassere et nødoverløp i oppstrøms ende slik at flommende vann ankommer sikringsområdet i størst mulig avstand fra bebyggelsen bak flomverket, se Figur 10. Det vil være stor erosjonsfare rundt selve overløpet, men denne faren ansees som mindre enn den totale erosjonsfaren for verket ved brudd. Et avgrenset område ved nødoverløpet vil vanligvis være overkommelig å erosjonssikre for å redusere potensielle erosjonsskader ved overløpet.
