## Tunna flomverk ovenfor Riksvegen (VV 6354), Tynset kommune

Status og vurdering av behovet for oppgradering

# Tunna ovf. Riksvegen flomverk (VV 6354), Tynset kommune

DOKUMENTKODE: 130615-RiEn-RAP-035

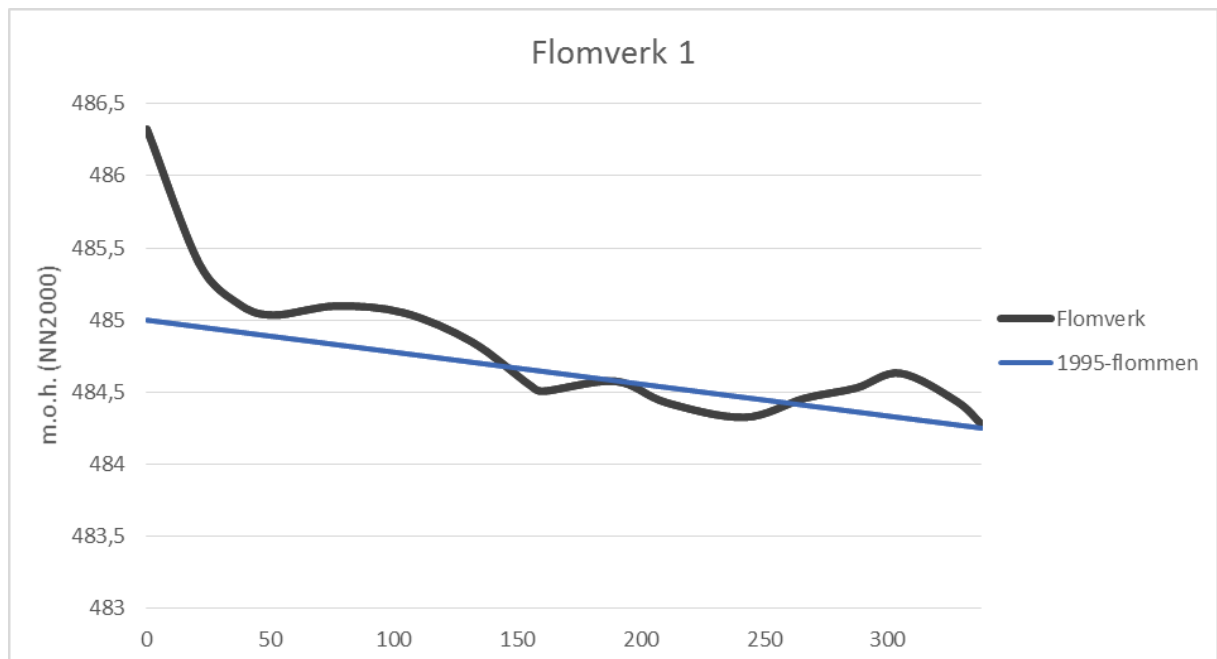
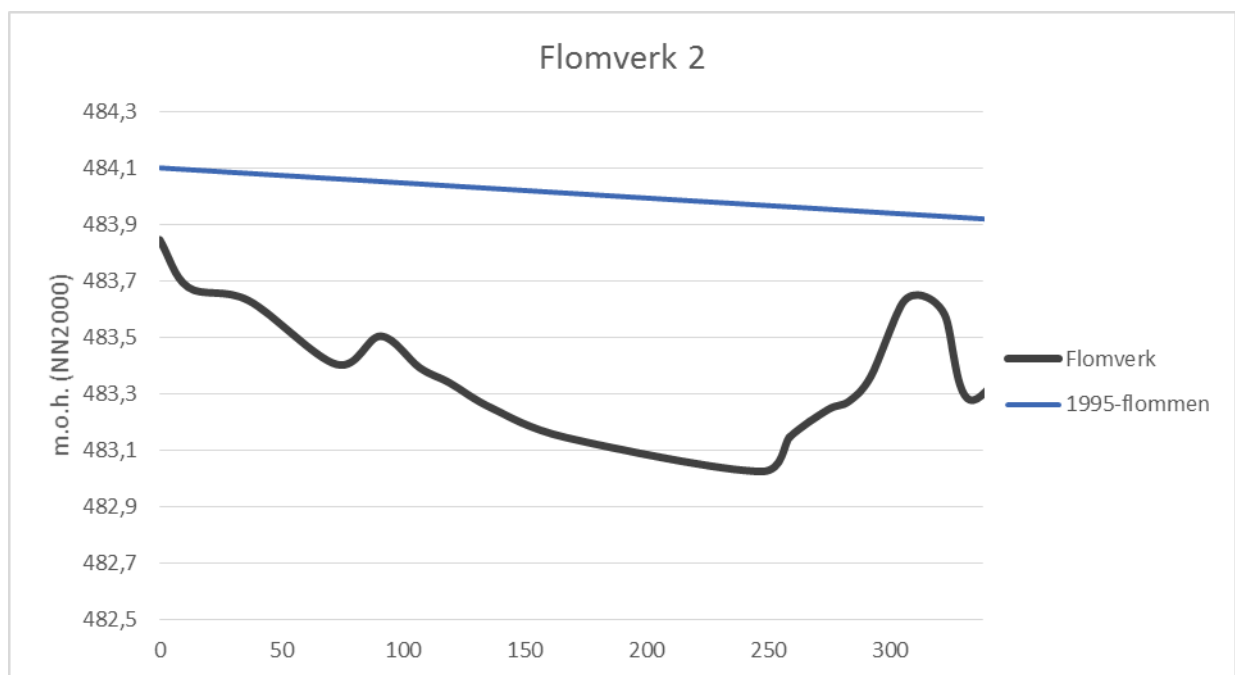
I forbindelse med befaring og vurdering av flomverket, er det foretatt innmåling av kronehøyden langs flomverket (se Figur 5). Siden NVEs flomsonekart og vannlinjeberegninger avsluttes ved Kottenget er det ikke mulig å sammenlikne høydeprofilene i flomverkenes lengderetning med

Figur 5: Innmålte lengdeprofiler for flomverkene. Profilene vises fra oppstrøms til nedstrøms ende av flomverket, dvs. at pel nr. 0 begynner seg i oppstrøms ende.

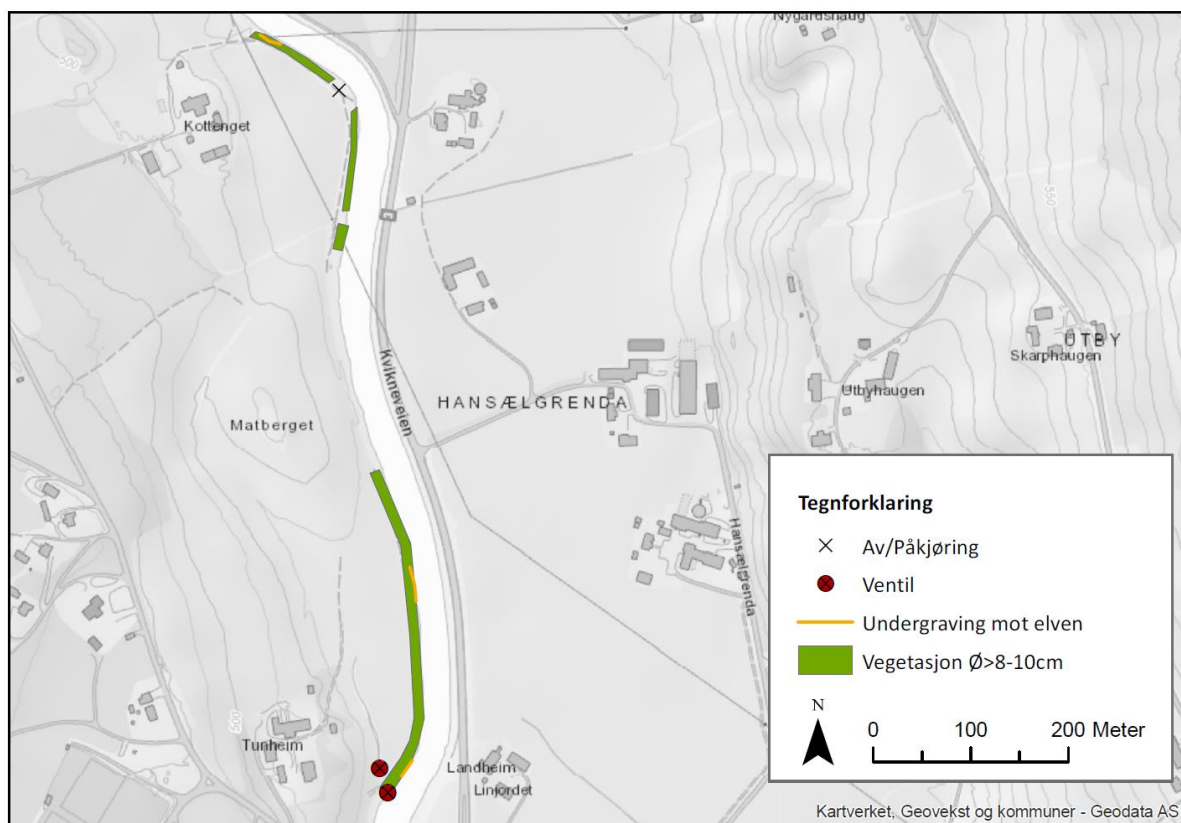
Figur 7: Observasjoner ved Tunna ovf. Riksvegen flomverk.

En oppsummering av tilstanden på flomverket er presentert i detaljert kart med markerte observasjoner i Figur 7. Observasjonene er også levert i digitalt format som vedlegg til denne rapporten.

Verket består i dag av to parseller på den vestre bredden av Tunna. Parsell 1, ved Kottenget, er ca. 340 m lang, mens parsell 2 ved Tunheim er ca. 370 m. lang. Mellom de to parsellene er det høyereliggende terreng. Tilstanden på de to parsellene fremstår som relativt lik.

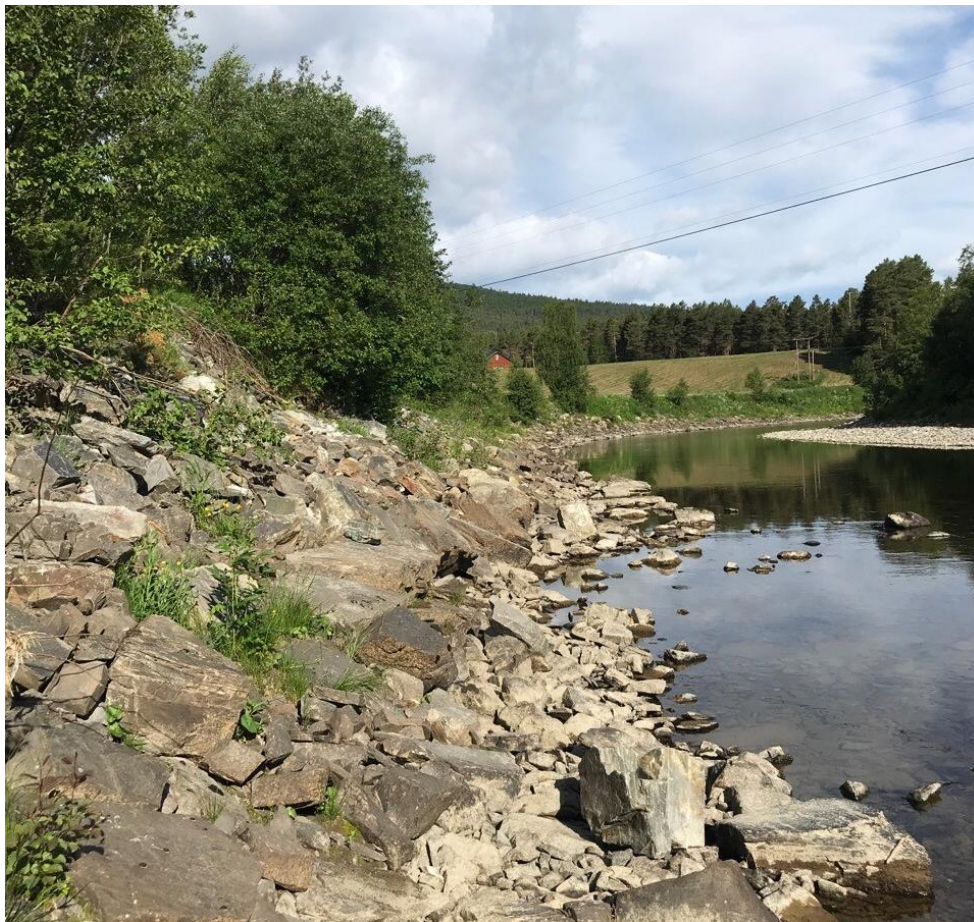
Flomverkene er erosjonssikret langs hele strekningen med stor sprengstein, se Figur 8. Det er registrert undergraving mot elven og skadet erosjonssikring flere steder, se f.eks. Figur 10.

Figur 8: Erosjonssikring, ved parsell 1, ved Tunna ovf. Riksvegen. (Bilde: Multiconsult)

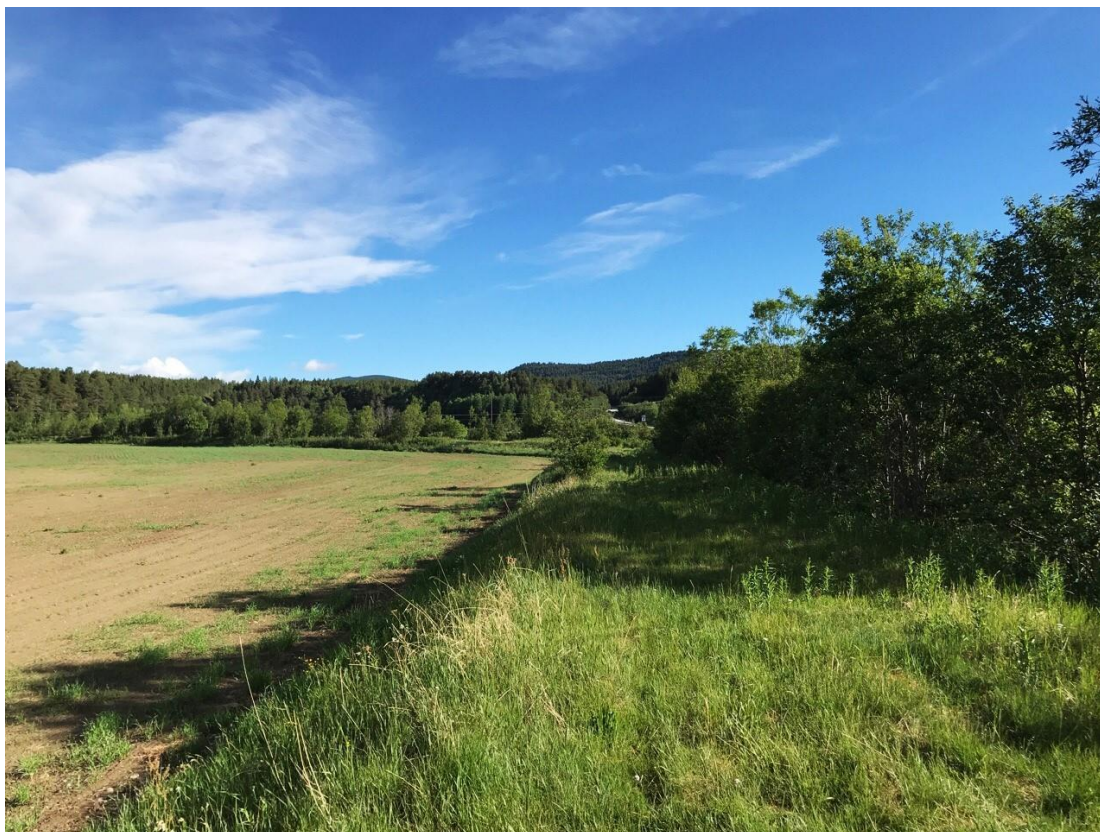
I nedstrøms ende av parsell 2 er det registrert et rør, Ø100 mm, med tilbakeslagsventil som drenerer området på flomverkets luftsiden. Det er ansamlet noe vegetasjon ved inntaket.

Figur 9: Nedstrøms ende av parsell 2, sett fra pel nr. 2-340 (Bilde: Multiconsult)

Vedlikehold og skjøtsel av vegetasjon på toppen og på luftsiden er generelt bra, men det er registrert større vegetasjon på store deler av verkets vannside. Mindre vegetasjon kan bidra til å hindre erosjon på verket, men det er viktig at vegetasjonen skjøttes regelmessig for å sikre at den ikke vokser seg for stor. Større vegetasjon har potensiale til å skade erosjonsbeskyttelsen og forårsake ustabilitet (spesielt hvis store trær blåses over ende). Når vegetasjonen dør og røttene råtner bort vil de etterlate hull og svake soner som er ekstra utsatt for lekkasje og piping. Vegetasjon større en 8-10 cm i diameter bør derfor fjernes. Det påpekes at dette kun gjelder vegetasjon som står på/i selve sikringsanlegget, da øvrig vegetasjon kan være verdifull kantvegetasjon for naturmiljøet. Det bør renskes ved inntaket til røret i nedstrøms ende av parsell 2.

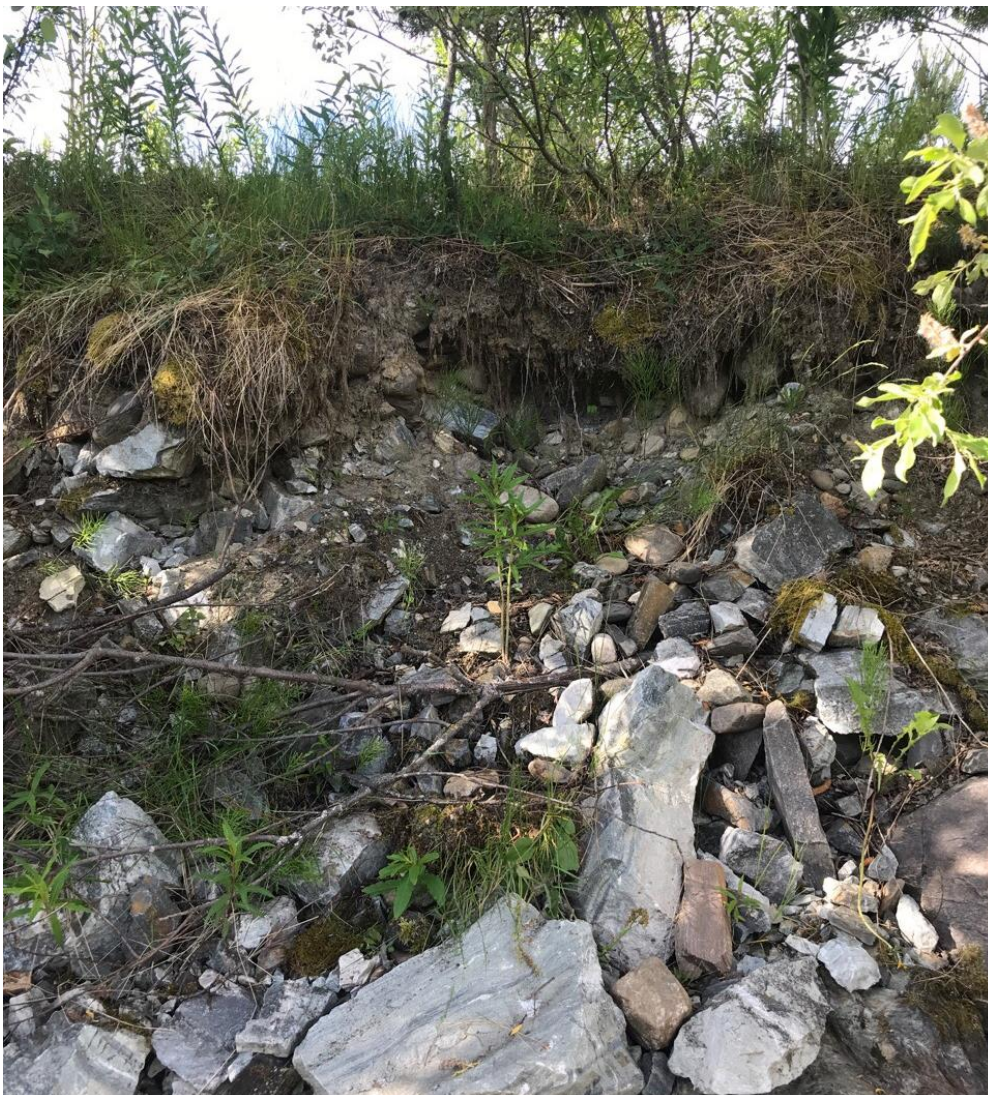
*Figur 10: Skadet erosjonssikring ved parsell 1, pel nr. 1-50, se vedlegg 2 (Bilde: Multiconsult).*

Det er registrert flere strekk med undergraving mot elven og der erosjonssikringen er skadet. Dette ansees ikke som kritisk for flomverkets funksjon per i dag, og det er lite sannsynlig at dette vil gi fare for brudd ved de neste flomhendelser, men dersom dette får utvikle seg kan situasjonen forverres. Det anbefales derfor at dette utbedres.

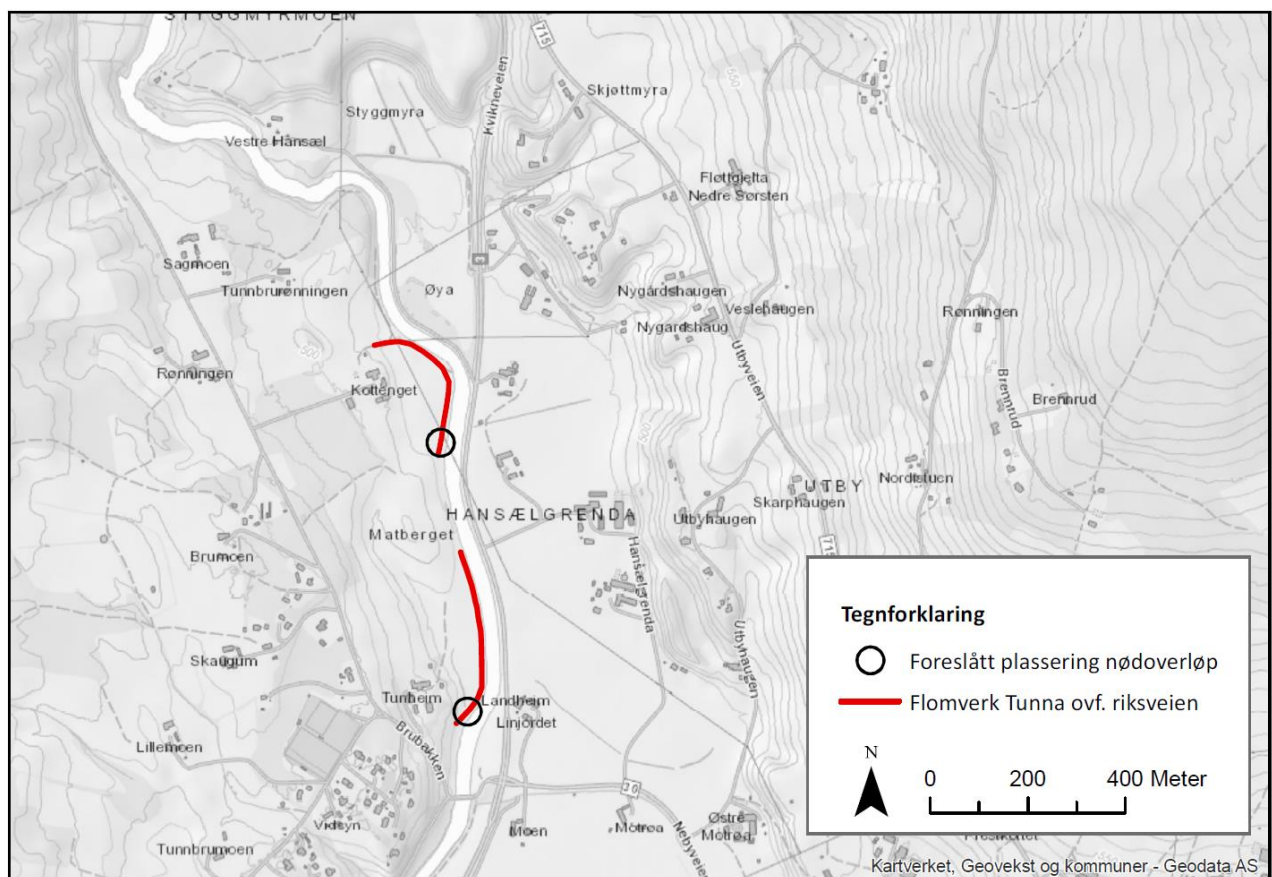
Figur 11: Forslag til plassering av nødoverløp ved Tunna ovf. Riksvegen flomverk.

Basert på de ovennevnte parameterne, anbefales det at nødoverløp plasseres i nedstrøms ende av hver av parsellene, se Figur 11. Med en slik plassering vil områdene på flomvollenes luftsider bli fylt opp fra nedstrøms ende, og det vil dermed ikke strømme vann med stor hastighet over jordene. Det vil være stor erosjonsfare på luftsiden av overløpene, men denne faren ansees som mindre enn den totale erosjonsfaren ved brudd. Et avgrenset område ved et nødoverløp vil vanligvis være overkommelig å erosjonssikre for å redusere potensielle erosjonsskader der.
