## Kvikkleiresoneutredning «light». Risiko for kvikkleireskred i Rissa kommune (nå Indre Fosen)

*NGI v/ Ragnar Moholdt og Thi Minh Hue Le*

## Ekstern rapport nr. 3/2020

februar, 2020

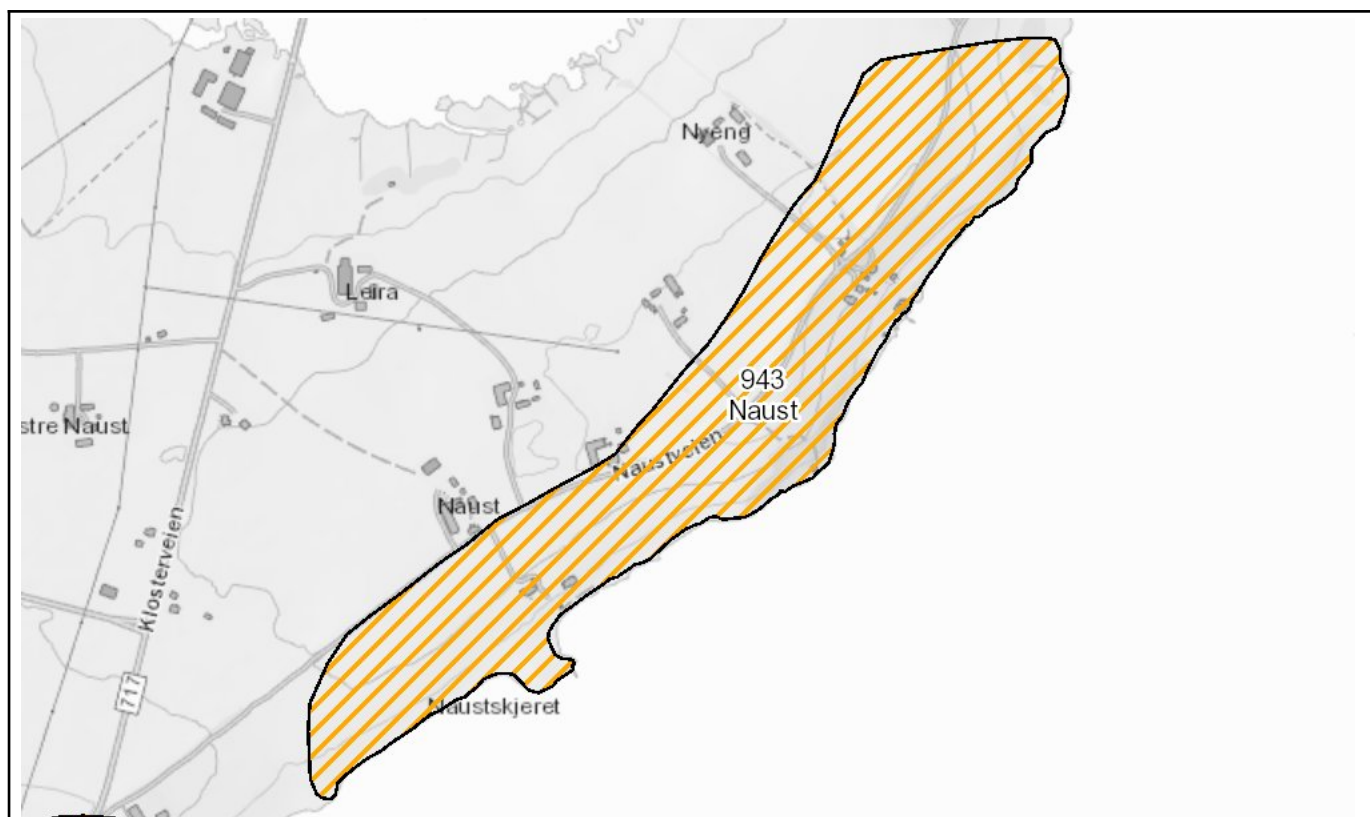
Sonen er kartlagt på grunnlag av én dreietrykksondering utført av NGI ifm. den nasjonale kartleggingen av potensielt kvikkleireområder (86954-6). Senere har Multiconsult utført grunnboringer i sonen som viser mulig kvikkleire (410929). Prøveserien mellom 5 og 7 m i den sentrale delen av sonen viser omrørt udrenert skjær-styrke større enn 2 kPa (10200523-RIG-RAP), men vurderingen av CPTU basert på kriterier forslått i NIFS-126 rapport om detektering av kvikkleire indikerer sterkt mulig sprøbruddmateriale mellom 6 og 8 m og under 13 m i søndre del og sentralt i sonen (20170367-04-R).

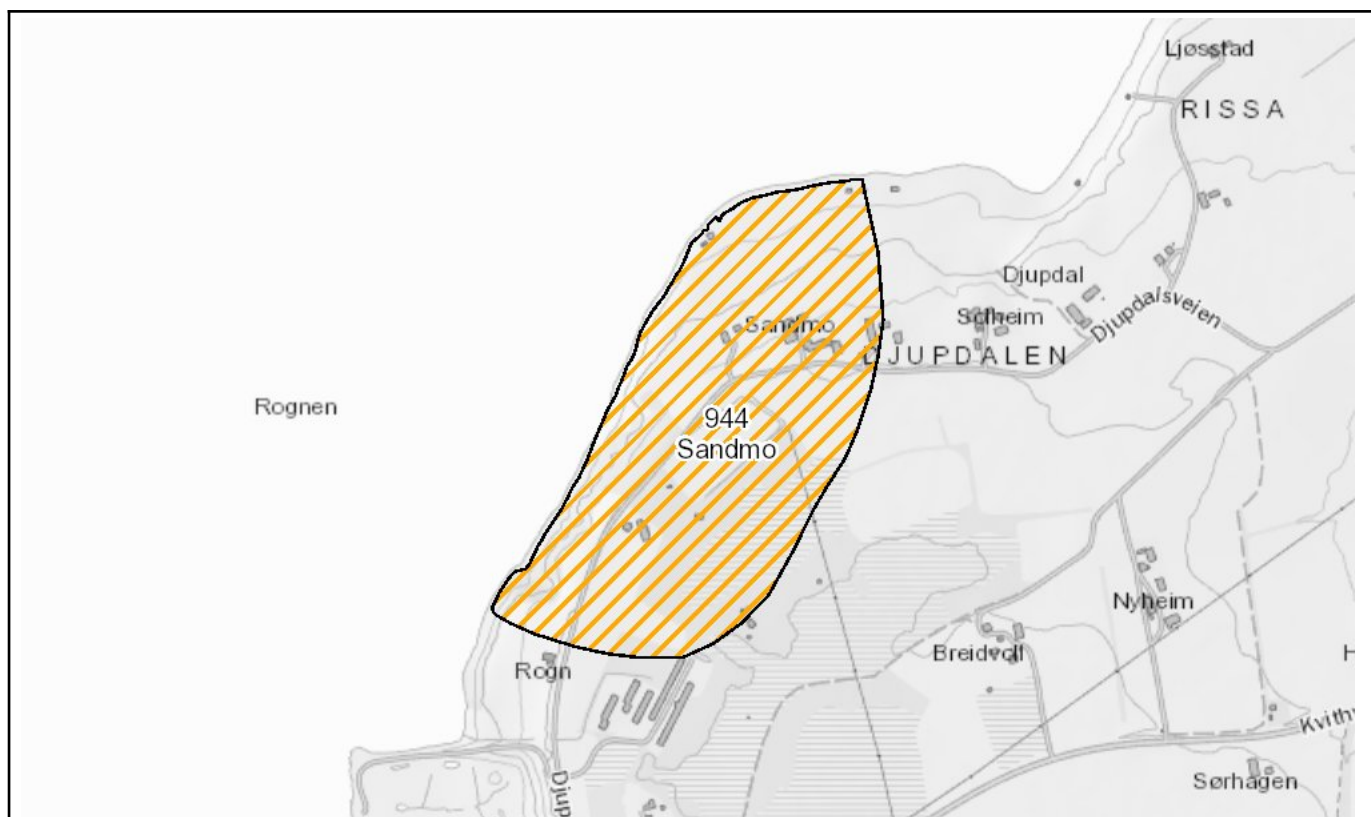
Sandmo ble opprettet som en kvikkleirefare sone gjennom den nasjonale kartleggingen av områder med potensiell fare for kvikkleireskred [1-2]. Høsten 2017 ble det utført tre dreietrykksondering, CPTU, poretrykkmålinger og laboratoriet undersøkelser i sonen i forbindelse med NVEs prosjekt Kvikkleiresoneutredning "light", Trøndelag [3-4]. Grunnundersøkelser indikerer at løsmassene inneholder sprøbruddmateriale med sensitivitet mellom 10 og 50. Stabilitetsberegning viser de laveste sikkerhetsfaktorene på ca. 1.0 for begge effektiv og totalspenningsanalyse. Strandsonen er langgrunn mer enn 200 meter utover. Stabiliteten av marbakken vurderes ikke å påvirke stabilitetsforholdene på land.

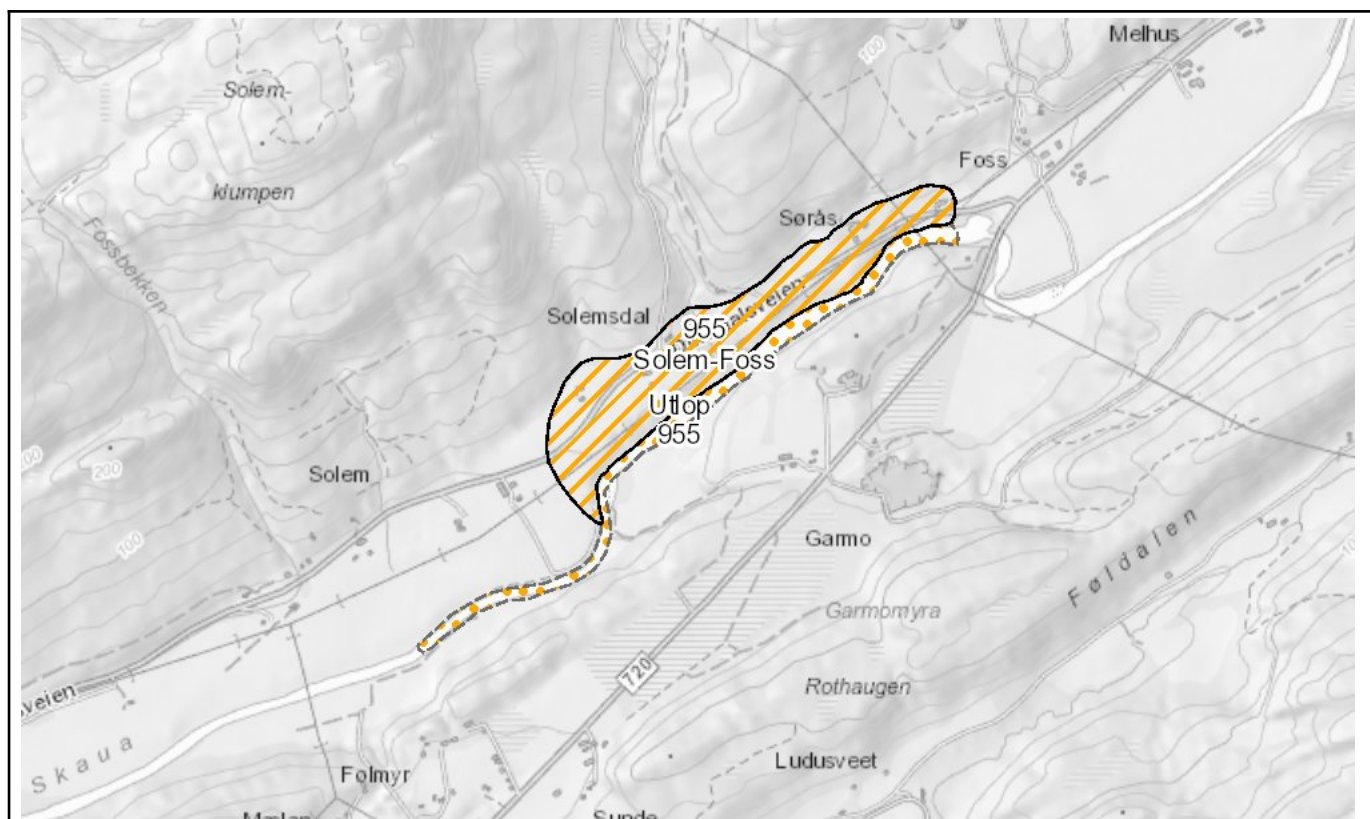
Solem-Foss ble opprettet som en kvikkleirefare sone gjennom den nasjonale kartleggingen av områder med potensiell fare for kvikkleireskred [1-2]. Høsten 2017 ble det utført tre dreietrykksondering, CPTU, poretrykkmålinger og laboratoriet undersøkelser i sonen i forbindelse med NVEs prosjekt Kvikkleiresoneutredning "light", Trøndelag [3-4]. Grunnundersøkelser indikerer at løsmassene inneholder kvikkleire/sprøbruddmateriale med sensitivitet mellom ca. 30 og 300. Stabilitetsberegning viser de laveste sikkerhetsfaktorene på ca. 1.0 for begge effektiv og totalspenningsanalyse. Utløpsområdet er hovedsakelig kanalisert terreng langs elva Skauga, og det er tegnet inn med

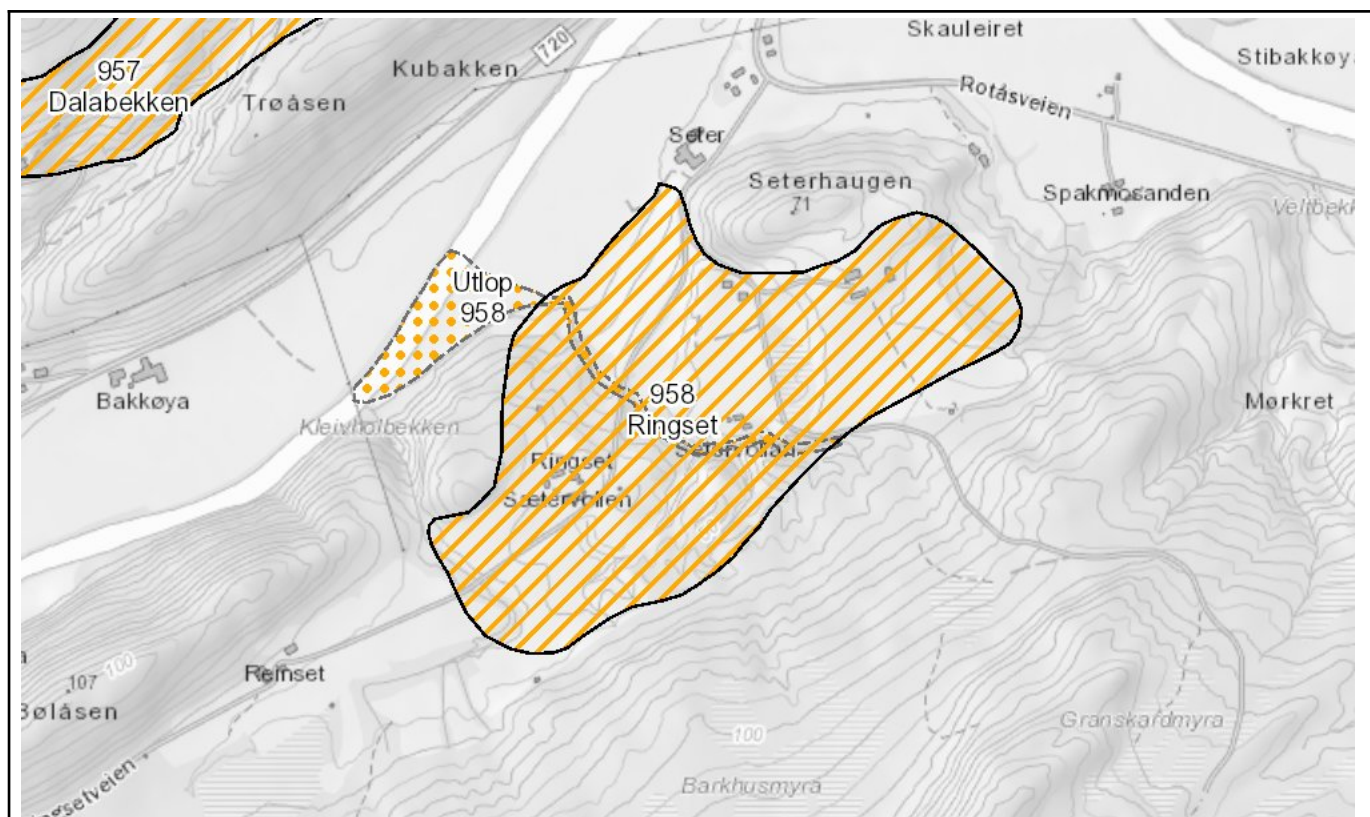
Ringset ble opprettet som en kvikkleirefare sone gjennom den nasjonale kartleggingen av områder med potensiell fare for kvikkleireskred [1-2]. Høsten 2017 ble det utført tre dreietrykksondering, CPTU, poretrykkmålinger og laboratoriet undersøkelser i sonen i forbindelse med NVEs prosjekt Kvikkleiresoneutredning "light", Trøndelag [3-4]. Grunnundersøkelser indikerer at løsmassene inneholder kvikkleire/sprøbruddmateriale med sensitivitet mellom ca. 80 og 400. Stabilitetsberegning viser de laveste sikkerhetsfaktorene lavere enn 1.4 for totalspenningsanalyse.

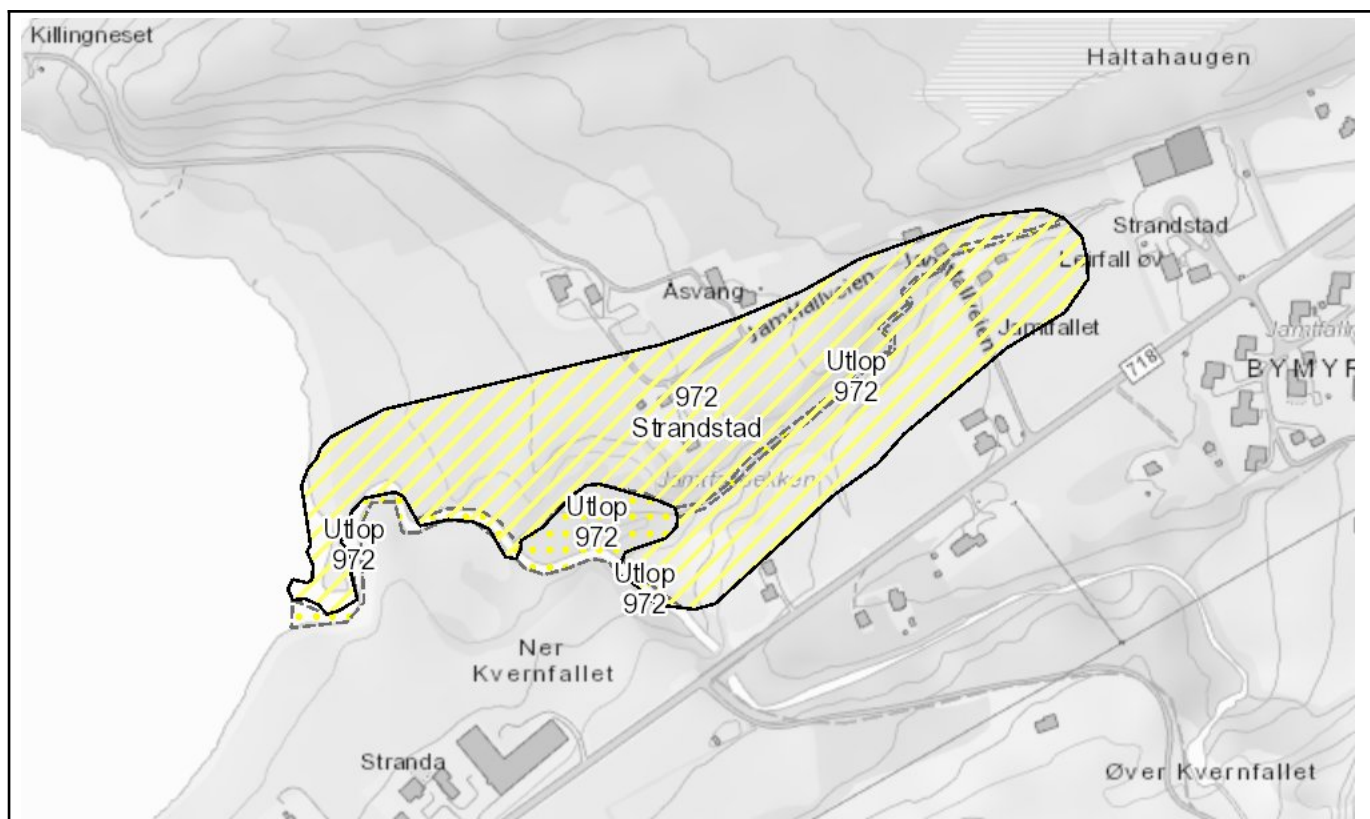
Strandstad ble opprettet som en kvikkleirefare sone gjennom den nasjonale kartleggingen av områder med potensiell fare for kvikkleireskred [1-2]. Høsten 2017 ble det utført tre dreietrykksondering i nordre, østre og vestre del av sonen i forbindelse med NVEs prosjekt Kvikkleiresoneutredning "light", Trøndelag [3-4]. Sonderingene indikerer at løsmassene inneholder lite eller ikke noe sprøbruddmateriale, og det er grunt til faste masser. Basert på disse sonderingene er utstrekningen av faresonen redusert. Det skal utføres uavhengig kontroll av revidert faresone og klassifisering i april 2018. Utløpet for skredmasser vurderes å kanalisere langs Jamtfallbekken og Kvernbecken ut til

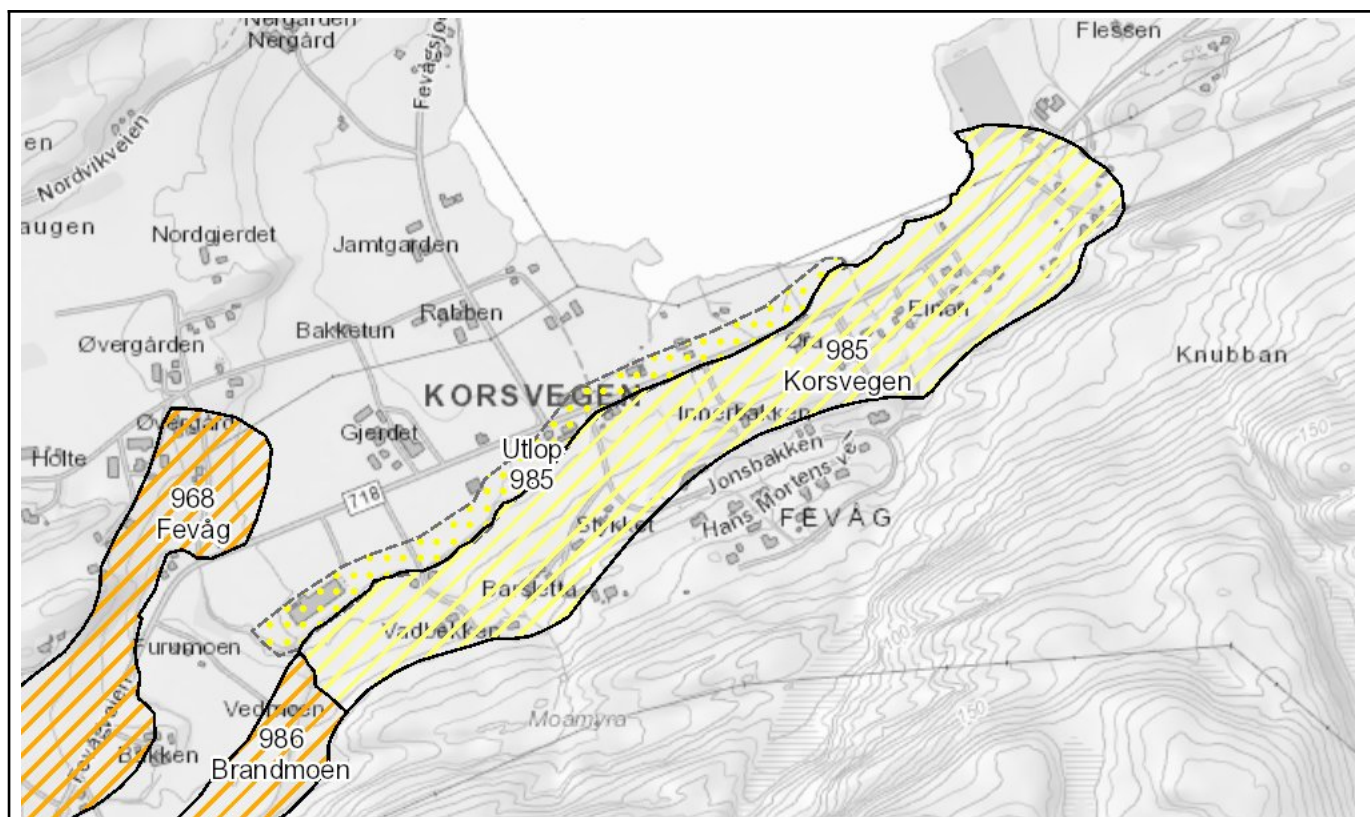
Korsvegen ble opprettet som en kvikkleirefare sone gjennom den nasjonale kartleggingen av områder med potensiell fare for kvikkleireskred [1-2]. Høsten 2017 ble det utført dreietrykksondering, CPTU og laboratoriet undersøkelser i sonen i forbindelse med NVEs prosjekt Kvikkleiresoneutredning "light", Trøndelag [3-4]. Grunnundersøkelser indikerer at løsmassene inneholder kvikkleire/sprøbruddmateriale med sensitivitet mellom ca. 20 og 300. Stabilitetsberegning viser at de laveste sikkerhetsfaktorene er høyere enn 1.4 for begge effektiv og totalspenningsanalyse. Utløpområdet er vurdert å kunne være i åpent terreng langs nordvestre grensen av sonen, og er
