# **Flommen i Trøndelag vinteren 2006**

Damsikkerhet og beredskap

## Rapport nr 17

Oktober 2008

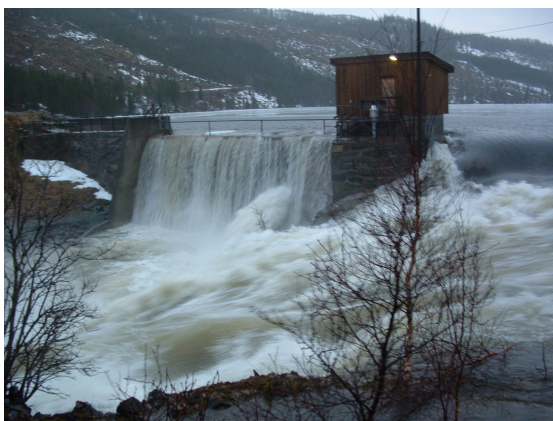
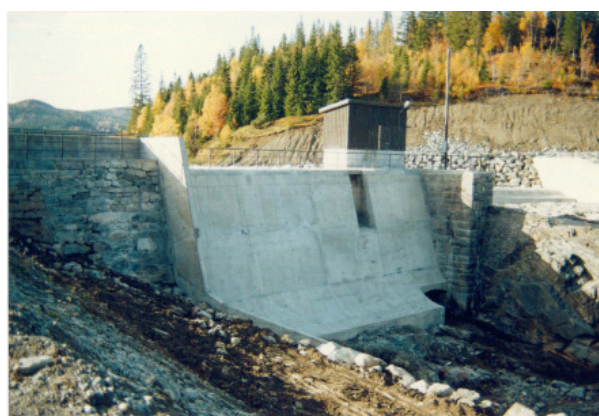
Ved Strømseter i Follavassdraget (se bilde 1) ble det registrert en vannstand som tilsvarte en vannføring som var 25 prosent større enn en beregnet 1000-årsflom ved dammen. Flommen ved Follavatn i samme vassdrag og i Arnevikselva kulminerte da vannstanden var på samme nivå som beregnet 1000-årsflom. I Lauvsnesvatn, det nederste magasinet i Lauvsnesvassdraget, ble det også registrert en flomstørrelse (vannstand) som var på nivå med beregnet 1000-års flom.

Bilde 1 Bildet til venstre viser dam Strømseter under flommen den 1. februar. Bildet til høyre viser dammen nedtappet under inspeksjon den 29. september 1992. (foto: Dag Bachke).

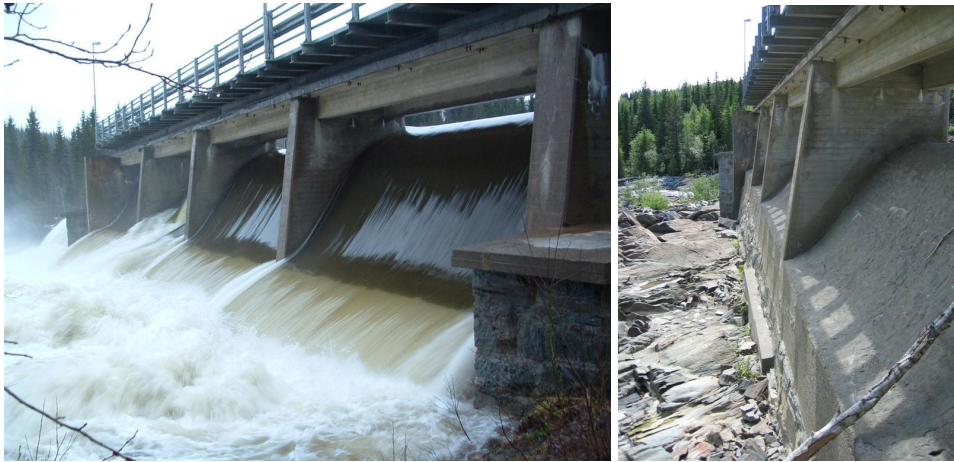
**Bilde 4** Follavatn er murdam med oppstrøms tetting av betong. Veien over dammen ble stengt under flommen. Bildet til venstre er tatt den 1. februar 2006 kl. 17.00 og bildet til høyre er tatt ved inspeksjon den 20. juni 2007. (foto: t.v. Dag Bachke og t.h. Grethe Holm Midttømme).

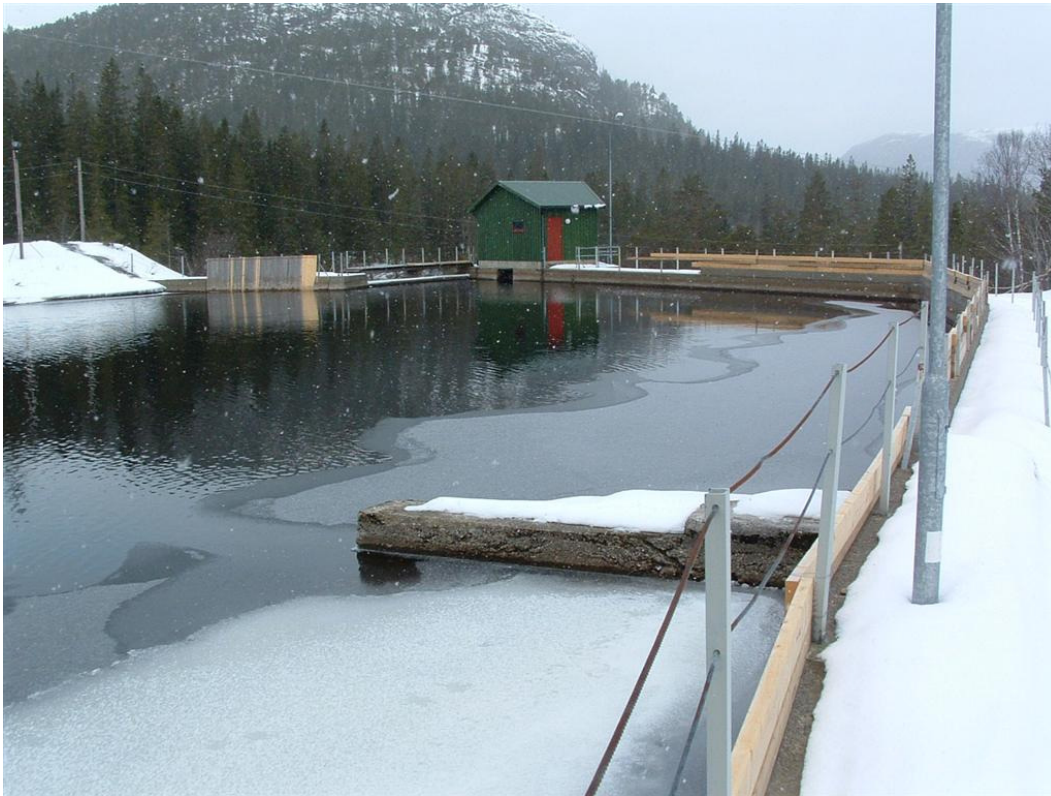
På tre dammer ble det laget provisoriske stengsel og påbygg for å holde igjen vann i magasinene, overføre vann til andre vassdrag og redusere skadene nedstrøms dammene. Resultatet ble økning i magasin vannstand og dermed økt belastning på damanleggene. Tiltakene ble utført på dameiers eget initiativ, uten varsling eller skriftlig tillatelse fra NVE. I ht vannressursloven § 5 andre ledd har dameier et ansvar og plikt til å minimalisere skader og ulemper som følge av vassdragtiltaket og i følge § 8 kan dameier utføre strakstiltak som ellers ville vært konsesjonspliktig, dersom formålet er å hindre vesentlig skade, men det skal da gis melding til vassdragsmyndigheten så snart som mulig. Vassdragsmyndigheten kan om nødvendig gi pålegg om utførelsen og om retting.

**Bilde 5 Dammen som fikk forhøyet vannstand som følge av påbygging av ledemuren. Bildet er tatt 3.april 2006. (foto: Dag Bachke).**

På noen dammer ble det gjort fysiske tiltak under flommen uten at det var gjort grundige sikkerhetsmessige vurderinger på forhånd. Det er spesielt viktig at påbygging av dammer er vurdert før det gjennomføres, enten det gjøres for å hindre skadelig overtopping av dammen, eller det gjøres for å holde igjen flomvann i magasinet for å dempe flommen i vassdraget nedstrøms dammen.

Påbygging av en dam kan føre til endrede avløpsforhold og større vannstandsstigning i magasinet enn det som er forutsatt ved beregning av dimensjonerende flom og eventuell påregnelig maksimal flom. Ved å dempe flommen i magasinet oppnås en tilsynelatende forbedring i nedstrøms forhold, men ulempen er at dammen utsettes for større påkjenning enn forutsatt. Sikkerheten mot gliding og velting reduseres. I tillegg kan også flommens varighet bli forlenget i en slik grad at faren for erosjonsskader nedstrøms øker. Påbygging som gjøres uten nærmere vurdering av dammens sikkerhet kan i verste fall gi så store påkjenninger på dammen at det oppstår kritiske skader eller dambrudd. Påbygging av dam, utført som strakstiltak under flom, bør derfor være vurdert på forhånd og inngå som en del av beredskapsplanen. Dermed kan sikkerheten ved påbyggingen dokumenteres og melding med dokumentasjonen raskt sendes til NVE dersom en krisesituasjon oppstår.

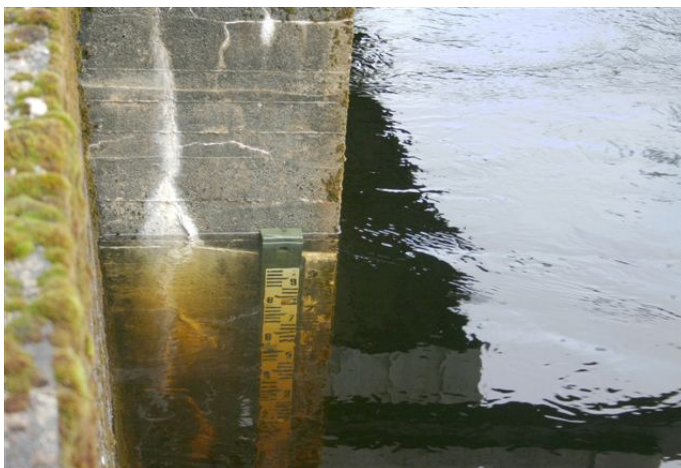
I noen tilfeller ble det også rapportert at manuelle avlesninger av vannstand under flommen ikke ble utført av hensyn til sikkerheten til personellet, vanskeligheter med adkomst til anleggene eller målestaver som druknet, som vist på bilde 6. Det er også rapportert om tilfeller der det elektroniske måleutstyret var ute av drift under deler av flommen, slik at data om flomvannstanden gikk tapt. Slike mangler er svært uheldig med tanke på grenseverdier for iverksettelse av beredskapsplaner, innsamling av viktige data fra flomsituasjoner og vurdering av dammens sikkerhet. Flere dameiere rapporterte at de ville gjennomføre utbedringer, som etablering av sikkerhetsline over dammene og vannstandsskalaer med lengre måleskala.

**Bilde 6 Vannstandsskalaer som ble druknet under flommen var et problem for avlesing av vannstanden ved flere dammer. Bildet er tatt 2. februar 2006 kl. 13.30. (foto: Fosen kraft AS)**

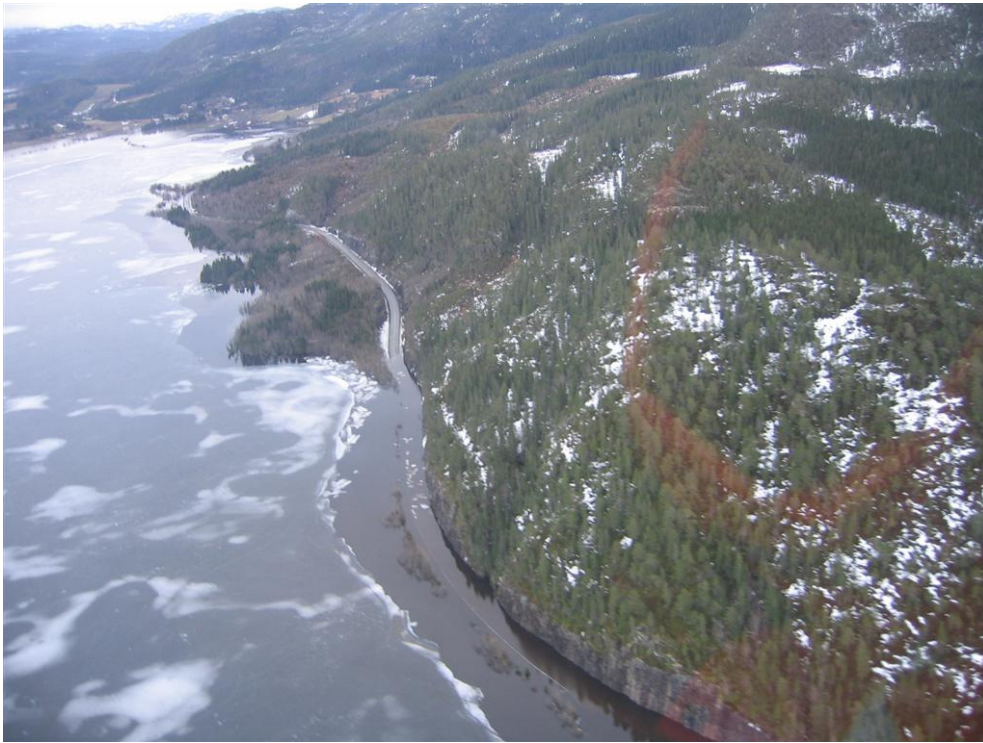
**Bilde 7 Stengte veier var et problem i mange områder under flommen, som ved Eidsvatnet der bildet er tatt. Bildet er tatt 2. februar 2006 kl. 14.30. (foto: Ingebrigt Bævre).**

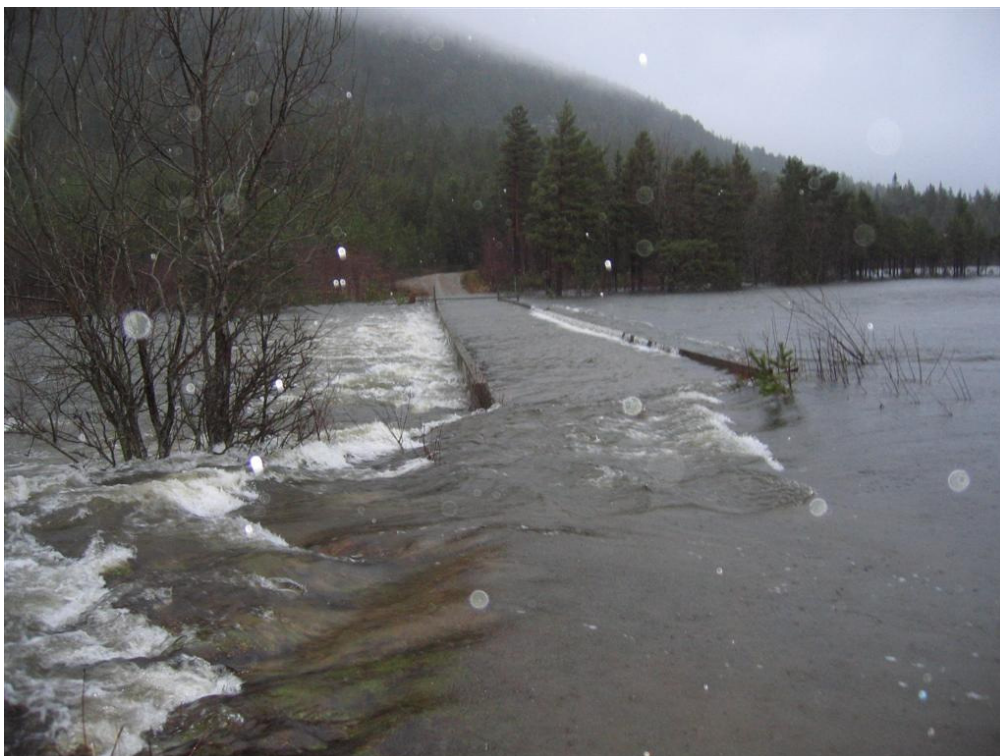
I tre tilfeller oppsto det erosjonsskader ved landfestene til dammene. I Arnevikselva ble vannstanden så høy at vannet rant over begge landfestene til dammen ved utløpet av Storvatnet, som vist på bilde 8. Landfestene til Lauvsnesdammen var også oversvømt under flommen, og det oppsto begynnende graving ved det ene landfestet. Situasjonen ble overvåket under flommen mens gravemaskin sto i beredskap. Terskelen ved Lilleferja i Verran kommune fikk store skader og 25 – 30 m<sup>3</sup> masser ble vasket bort som vist på bilde 9. Kostnadene ved utbedring av skadene var for øvrig relativt små.

**Bilde 8 Utløpet fra Storvatnet, Mørre (Arnvikelva). Bildet er tatt den 31.januar 2006 kl. 15.00. (foto: Grethe Holm Midttømme).**

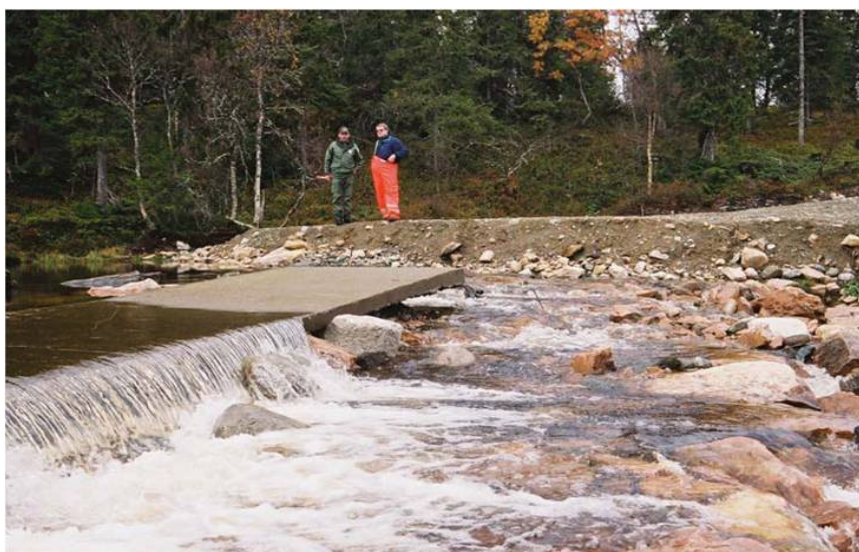
**Bilde 9 Betongplata på overløpet ble undervasket og masser ble erodert bort fra terskelen ved Lilleferja. (Foto: Verran Kommuneskoger KF).**

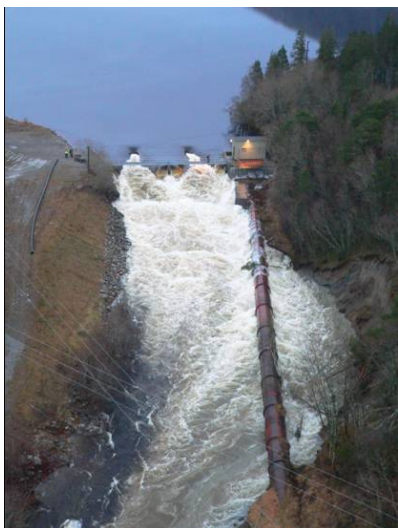
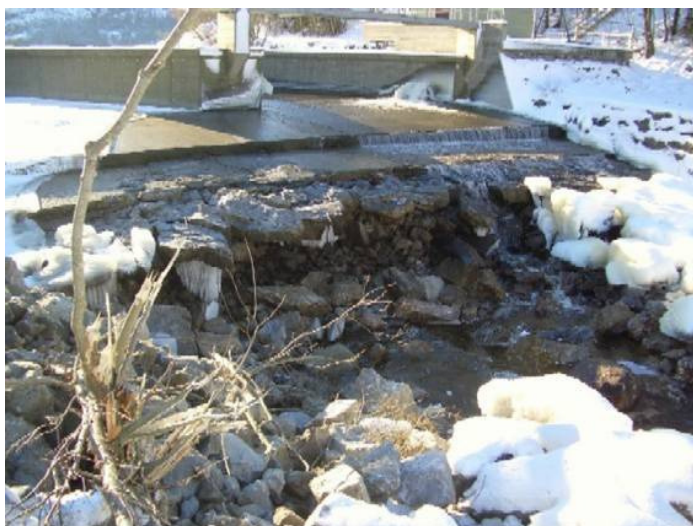
Den mest alvorlige skaden som det ble rapportert, var en erosjonsskade i plastringssonen nedstrøms Lauvsnesdammen, som vist på bilde 10. Denne skaden ble først oppdaget da vannet trakk seg tilbake, og ble derfor ikke overvåket under flommen. Rørgata i 250 m lengde kollapset dessuten som følge av at fundamentene ble undergravet og turbinrøret brøt helt sammen i kryssingen over elva. Det ble også omfattende erosjonsskader langs hele elvestrekningen. De andre skadene som ble rapportert, er i hovedsak erosjonsskader og skader på flomløp og gangbruer. Alle alvorlige skader er rapportert utbedret i forbindelse med innsending av rapport til NVE.

**Bilde 10 Lauvsnesdammen under flommen den 2. februar kl 12.00 og erosjonsskaden i nedstrøms plastring. (foto: t.v. NVE og t.h. Sweco Grøner AS)**

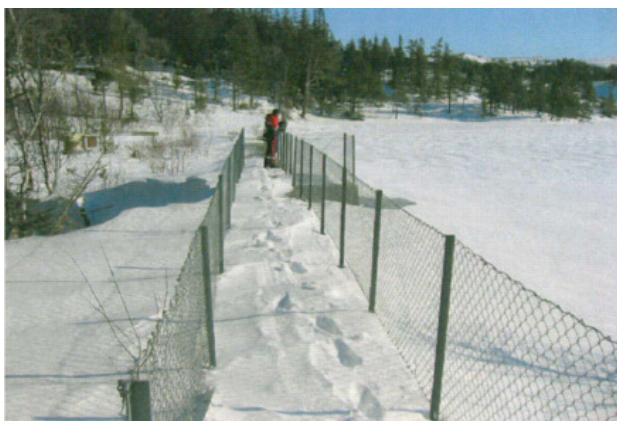
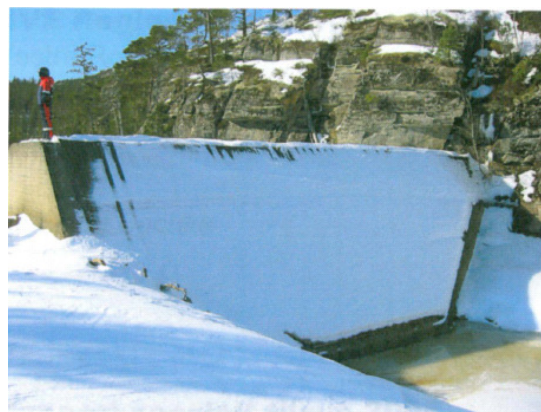
**Bilde 11 Nedbør i form av snø like etter flommen gjorde tilsynet vanskelig. Bildene er tatt 15. mars 2006. (foto: Rissa Kraftlag).**

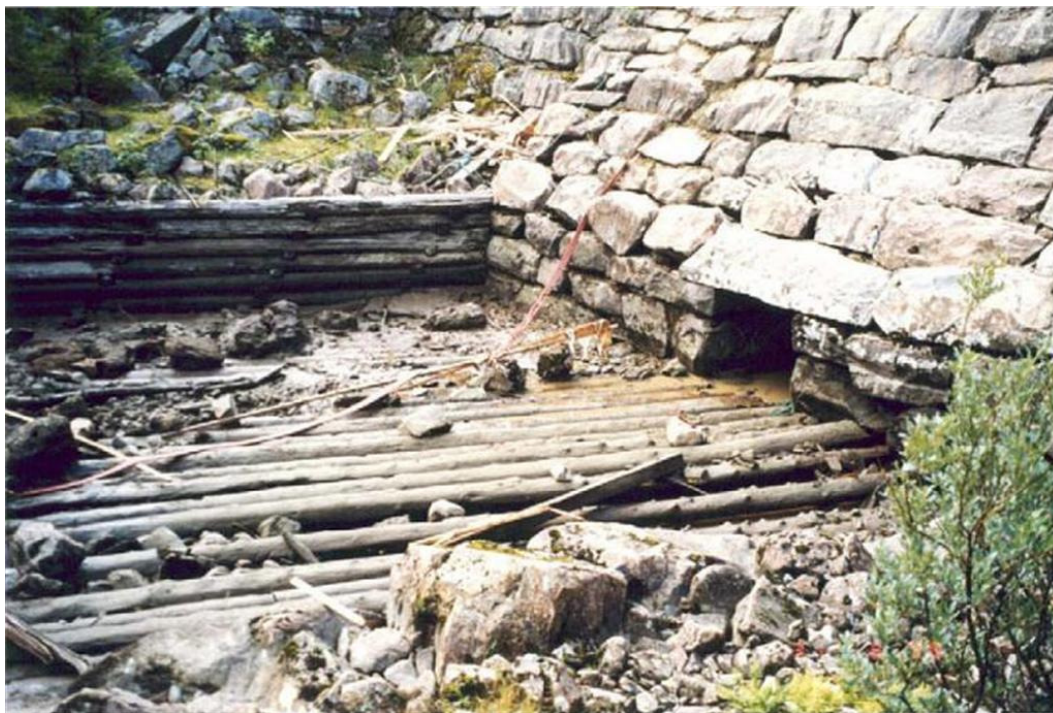
**Bilde 12 Gammelt styrtgulv som ble delvis ble ført bort med elva under flommen. Bildet er tatt 31. aug. 1998, og en kan allerede på dette tidspunktet se at styrtgulvet er i dårlig forfatning. (foto: ukjent)**

Ved gjennomgang av rapportene kom det frem at dammen på bilde 12 hadde blitt overtoppet under flommen. Fordi dammen var utilgjengelig under flommen og spesielt tilsyn ikke ble utført like etterpå, ble VTA og dameier først klar over dette ved hovedtilsynet i oktober samme år. Det er dessuten ukjent hvordan samme dam er fundamentert, men mest sannsynlig står den på løsmasser, da det er etablert et styrtgulv nedstrøms for å sikre mot erosjon som vist på bildet. Deler av det gamle styrtgulvet ble ført bort med elva under flommen, i tillegg er det oppdaget erosjon i nedstrøms terskel slik at kulpen har blitt 1-2 m dypere. En frykter derfor at dammen er i ferd med å undergraves fra nedstrøms side.

Det faktum at dammen ble overtoppet, flomberegningene er foreldet og det er observert erosjonsskader nedstrøms, tilsier at det er grunnlag for å fremskynde revurderingen for denne dammen.
