# Teknisk notat

Til: Ullensvang Herad  
v/: John Ove Rørnes  
Kopi:  
Fra: NGI  
Dato: 20. mai 2011  
Dokumentnr.: 20110338-00-1-TN  
Prosjekt: Vurdering av eksisterande sikringsvoll, Kalhagen, Kinsarvik  
Utarbeidet av: Hedda Breien  
Prosjektleder: Hedda Breien  
Kontrollert av: Øyvind Armand Høydal

## Vurdering av sikringsvoll ved Kalhagen

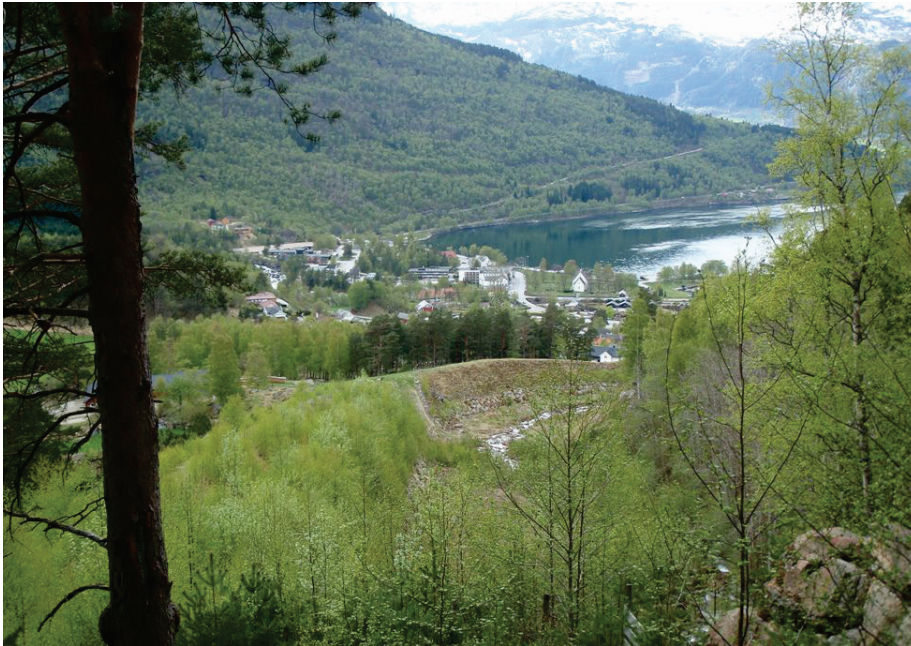
*Figur 4 Vollen sett frå øvre del av svingen*

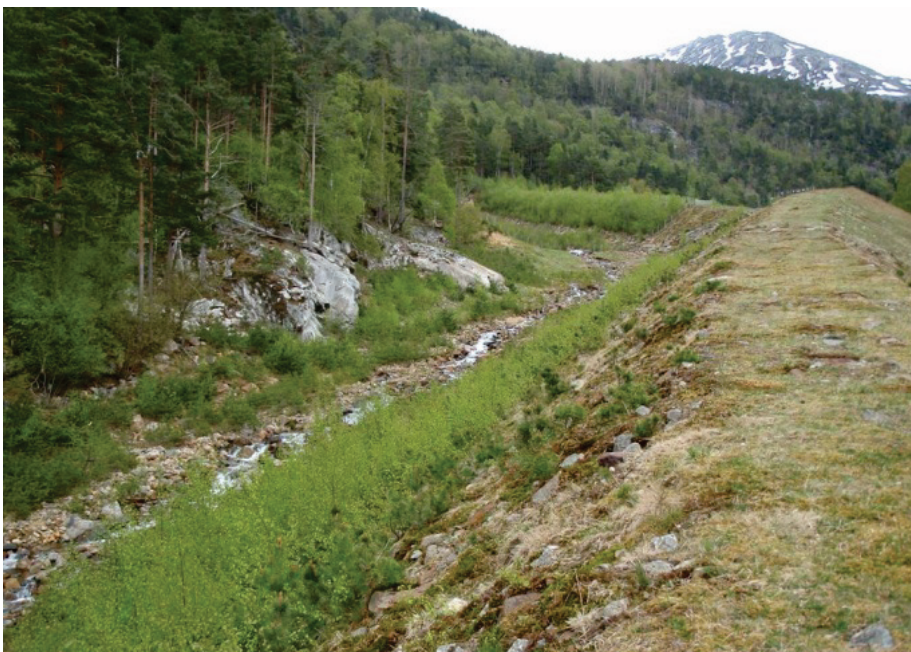
*Figur 5 Vollen sett nedanfrå, oppover mot svingen*

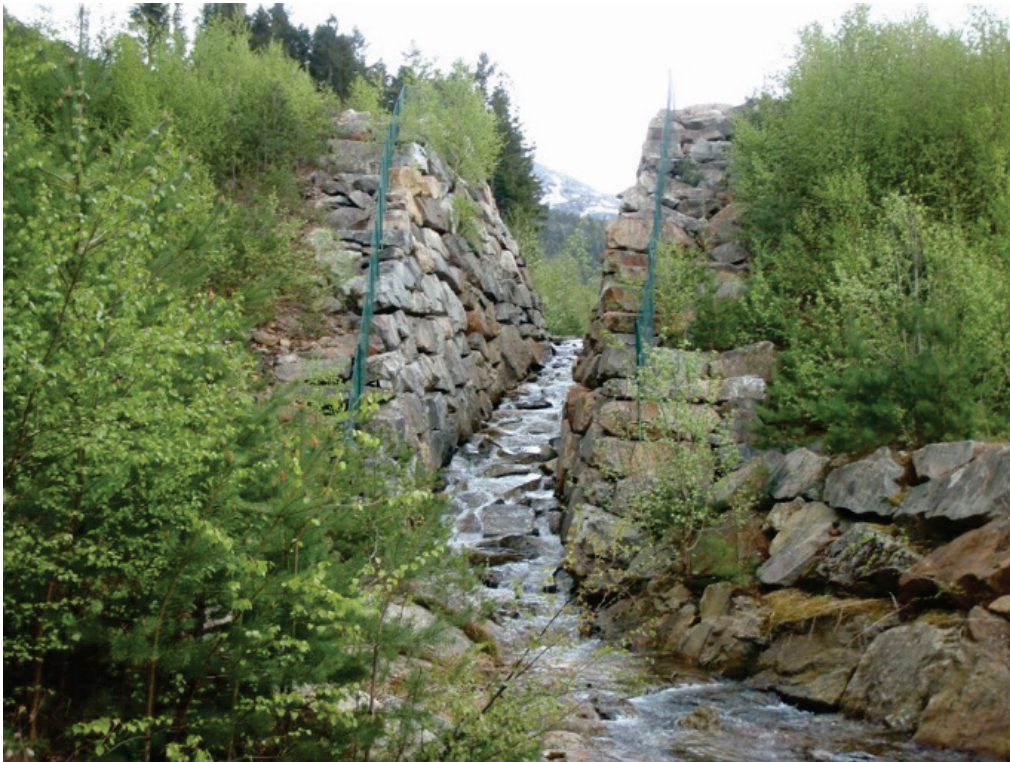
*Figur 6 Utløpet frå sedimentasjonsbassenget*

- 2) Sedimentasjonsbassenget munnar ut i ein liten bekk (figur 6). Denne går delvis i dagen og delvis i røyr (figur 11 og 12). Flaumkapasiteten er ikkje kartlagd, og vi kan ikkje gå god for at tryggleiken nedanfor vollen er tilfredsstillande når det gjeld flaum. Figur 11 syner ein ny bustad der huset har låg tryggleik når det gjeld flaum i bekken. Vi tilrår ei hydrologisk vurdering av moglege flomvassføringar som deretter vert vurdert mot bekkens utforming og kapasitet, inkludert lukka parti. Det skal vere ein tryggleiksmargin mellom dimensjonerande vassføring og høgda til bustaden.

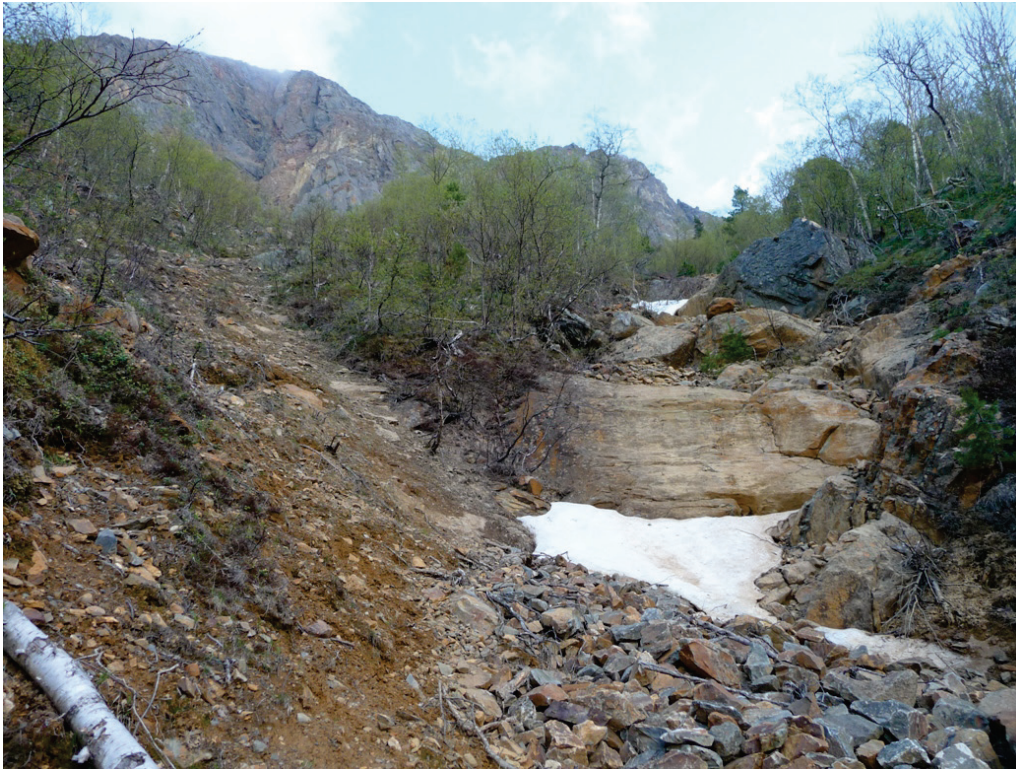
Bekken samlar vatn frå fjellsidene Raudnosa og Solbjørgane. Synfaringa viste at fjellet særleg i Raudnosa forvittrar lett og at utfall i form av steinsprang og steinskred er hyppige (figur 7-8). Desse fjellsidene er svært bratte og det ligg ur og skredmateriale heilt ned til bekken inne i dalen. Tilgongen til forvittringsmateriale er difor stor. Inne i dalen går det også hyppige snøskred som bidrar til å flytte masse ned i gjelet.

*Figur 7 Skredrenner inne i dalen som fører ned mot bekken.*

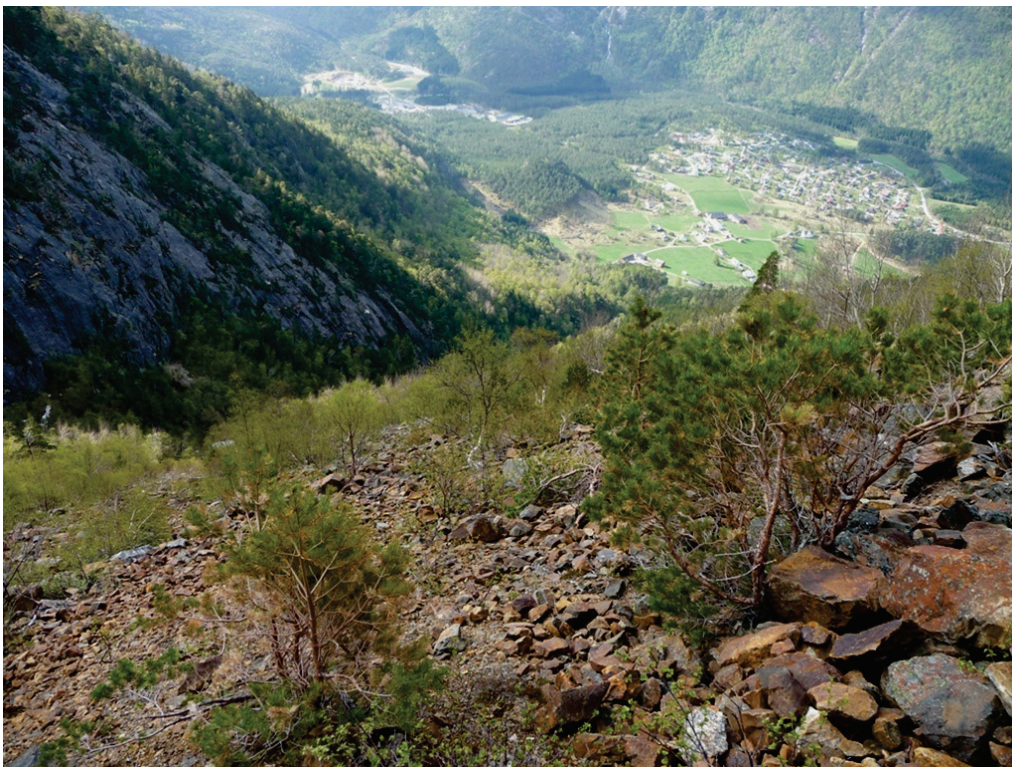
*Figur 8 Skred- og forvitringmateriale frå Raudnosa.*

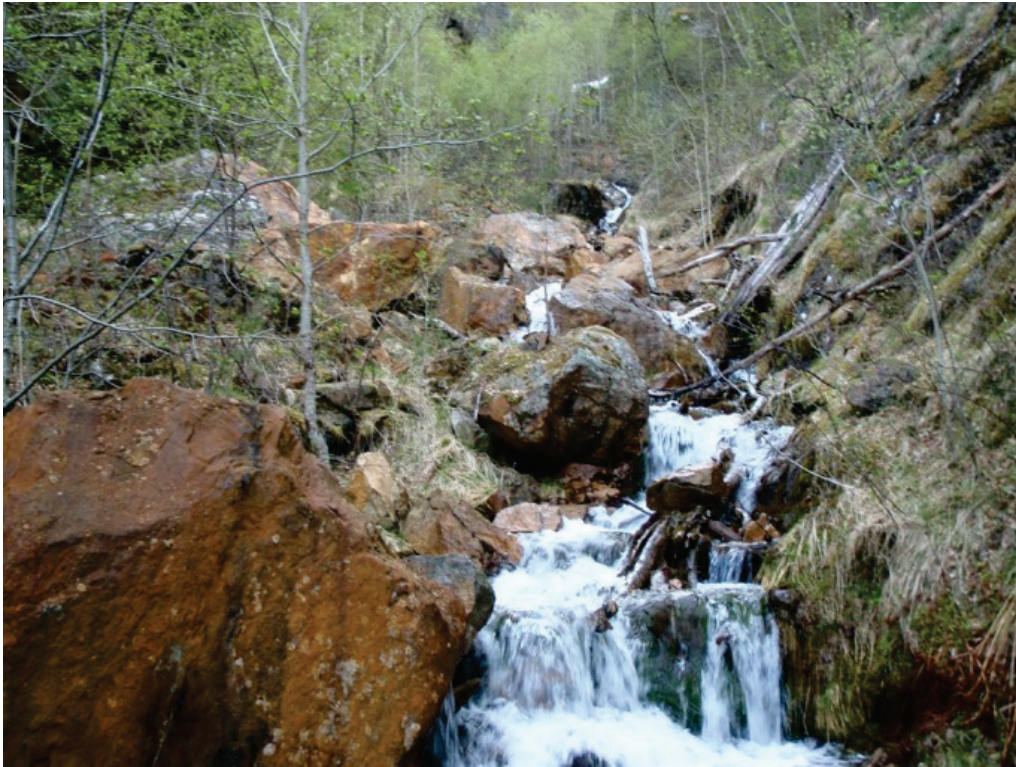
Fleire ferske steinskred vart observert i dei bratte sidene inne i dalen (figur 9). Dette materialet endar i bekken og følger bekken eit stykke nedover før det stansar.

*Figur 9 Det ligg ferskt steinskredmateriale fleire stader i bekkeløpet.*

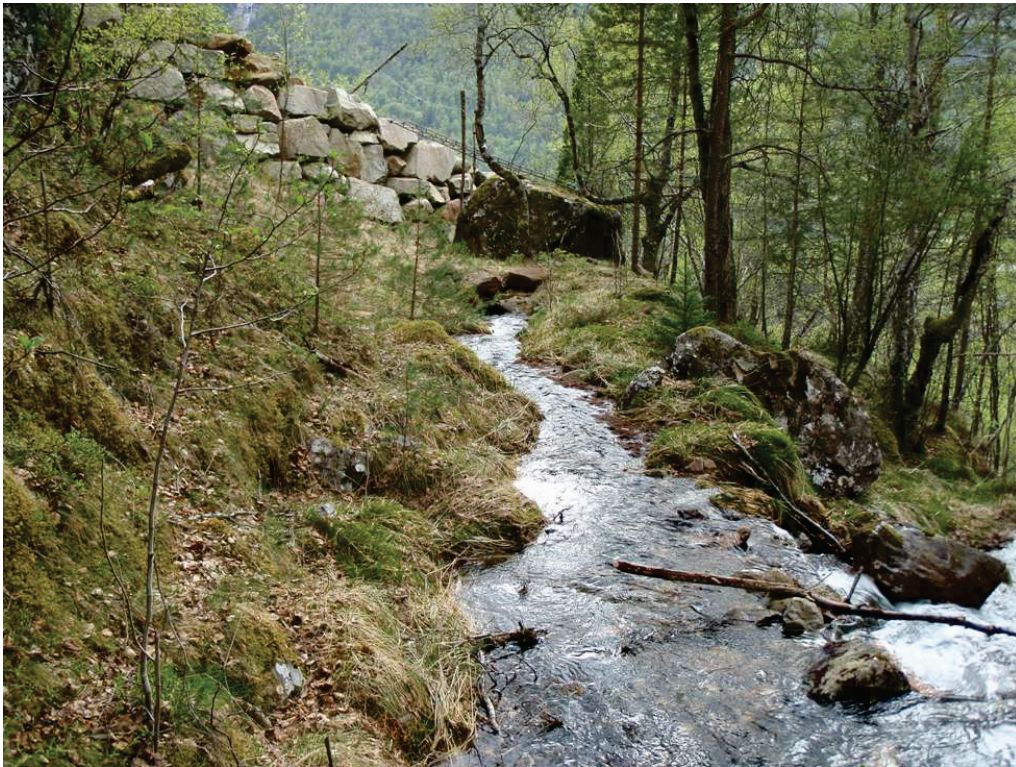
- 1) I øvre del, like ovanfor svingen, er det bygd ei slags forlenging av vollen (figur 10). Denne er berre om lag tre meter høg og ein arm av bekken fører i denne retninga. I sjeldne tilfelle vil eit flaumskred kunne bryte gjennom/over denne og fløyme ned mot gardane i øvre del. Dette

kan skje til dømes dersom mykje tømmer demmer seg opp i svingen i utløpet av gjelet. Bustadfeltet lenger ned vil likevel liggje trygt (sjå vedlagde kart 02).

*Figur 10 Ovanfor vollen er det bygd ei sikring på omlag 3 meter høgd*

Størstedelen av bustadfeltet i Kalhagen stettar krava til bygg i klasse S3. Gardsområdet ovanfor Kalhagen stettar ikkje krava til bygg i klasse S3 av di det er mogleg at sjeldne flaumskred kan bryte ut i øvre del av vollen. For å betre dette er det mogleg å forsterke/forhøge vollen i dette området.

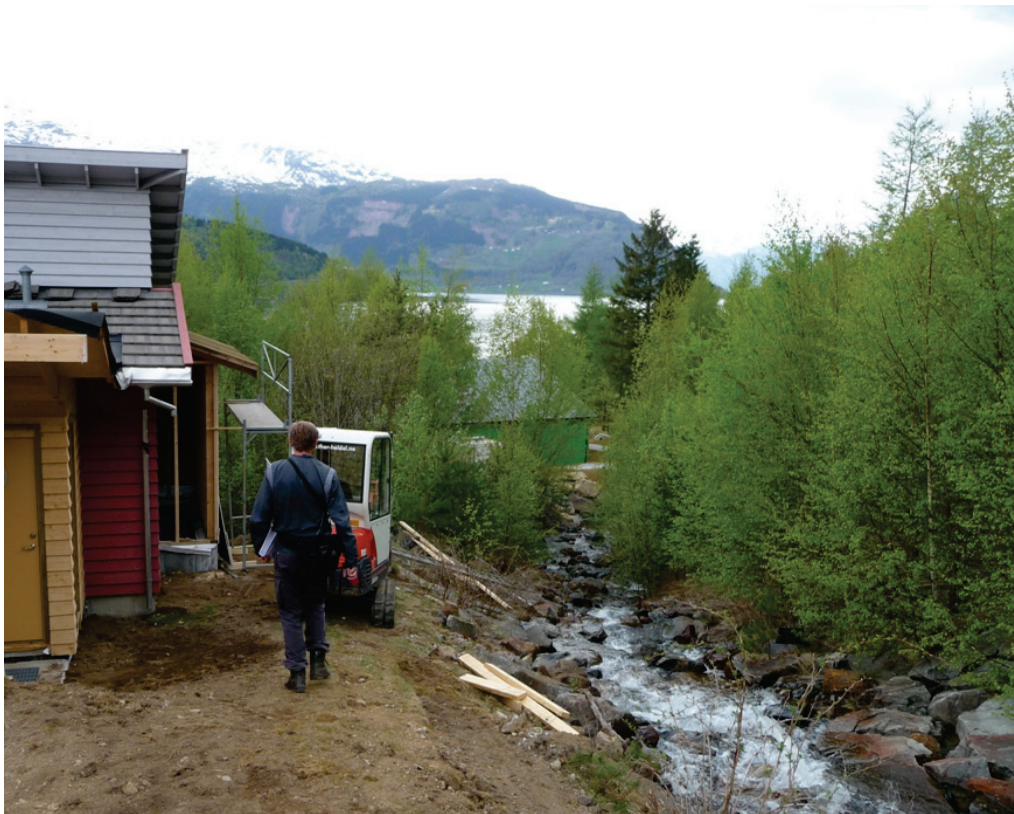
Ved flaumskred vil ein del av dei finare massane førast ut av sedimentasjonsbassenget og nedover bekken. Kjøving og anna blokkering av løp/røyr bør også vurderast og undersøkast nærare.

*Figur 11 Bekken har liten plass nedanfor sedimentsjonsbassenget og går tett opp mot hus.*

Tryggleiken vil betrast ved å anlegge ei låg sikring langs bekken nedanfor vollen. Dette kan sikre området mot både flaum og steinsprangfare.

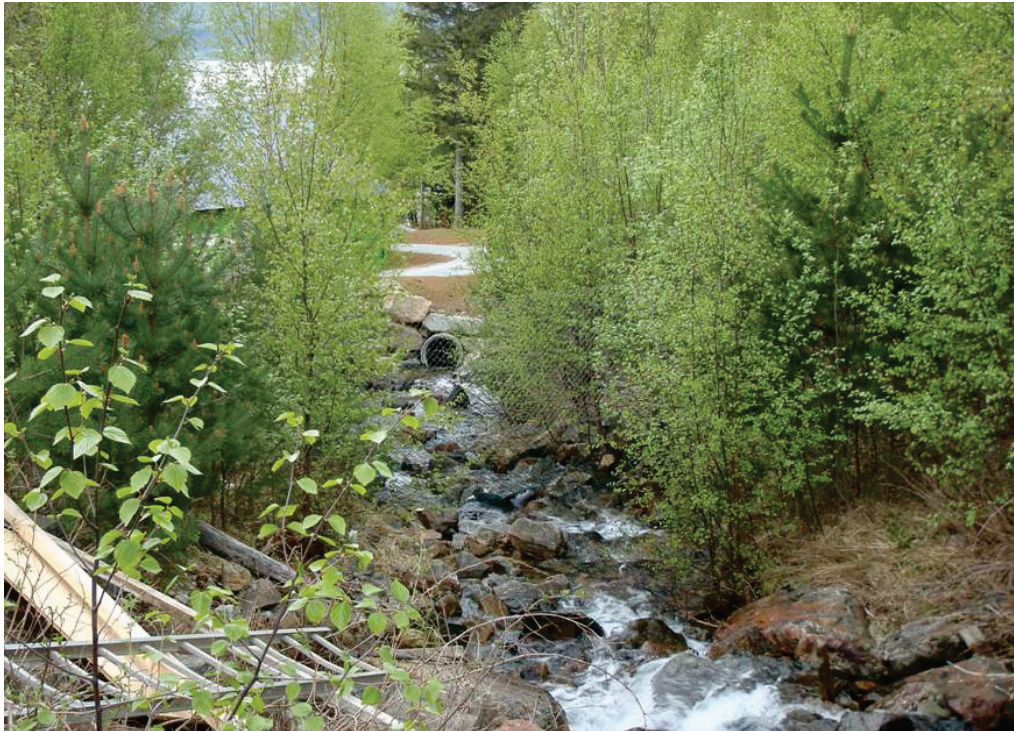
*Figur 12 Bekken nedanfor voll og sedimentasjonsbasseng har liten plass og går delvis i dagen, delvis i rør. Eit nettinggjærde som er førd ned i bekken vil virke som ei fanggjærde for stein og drivgods.*

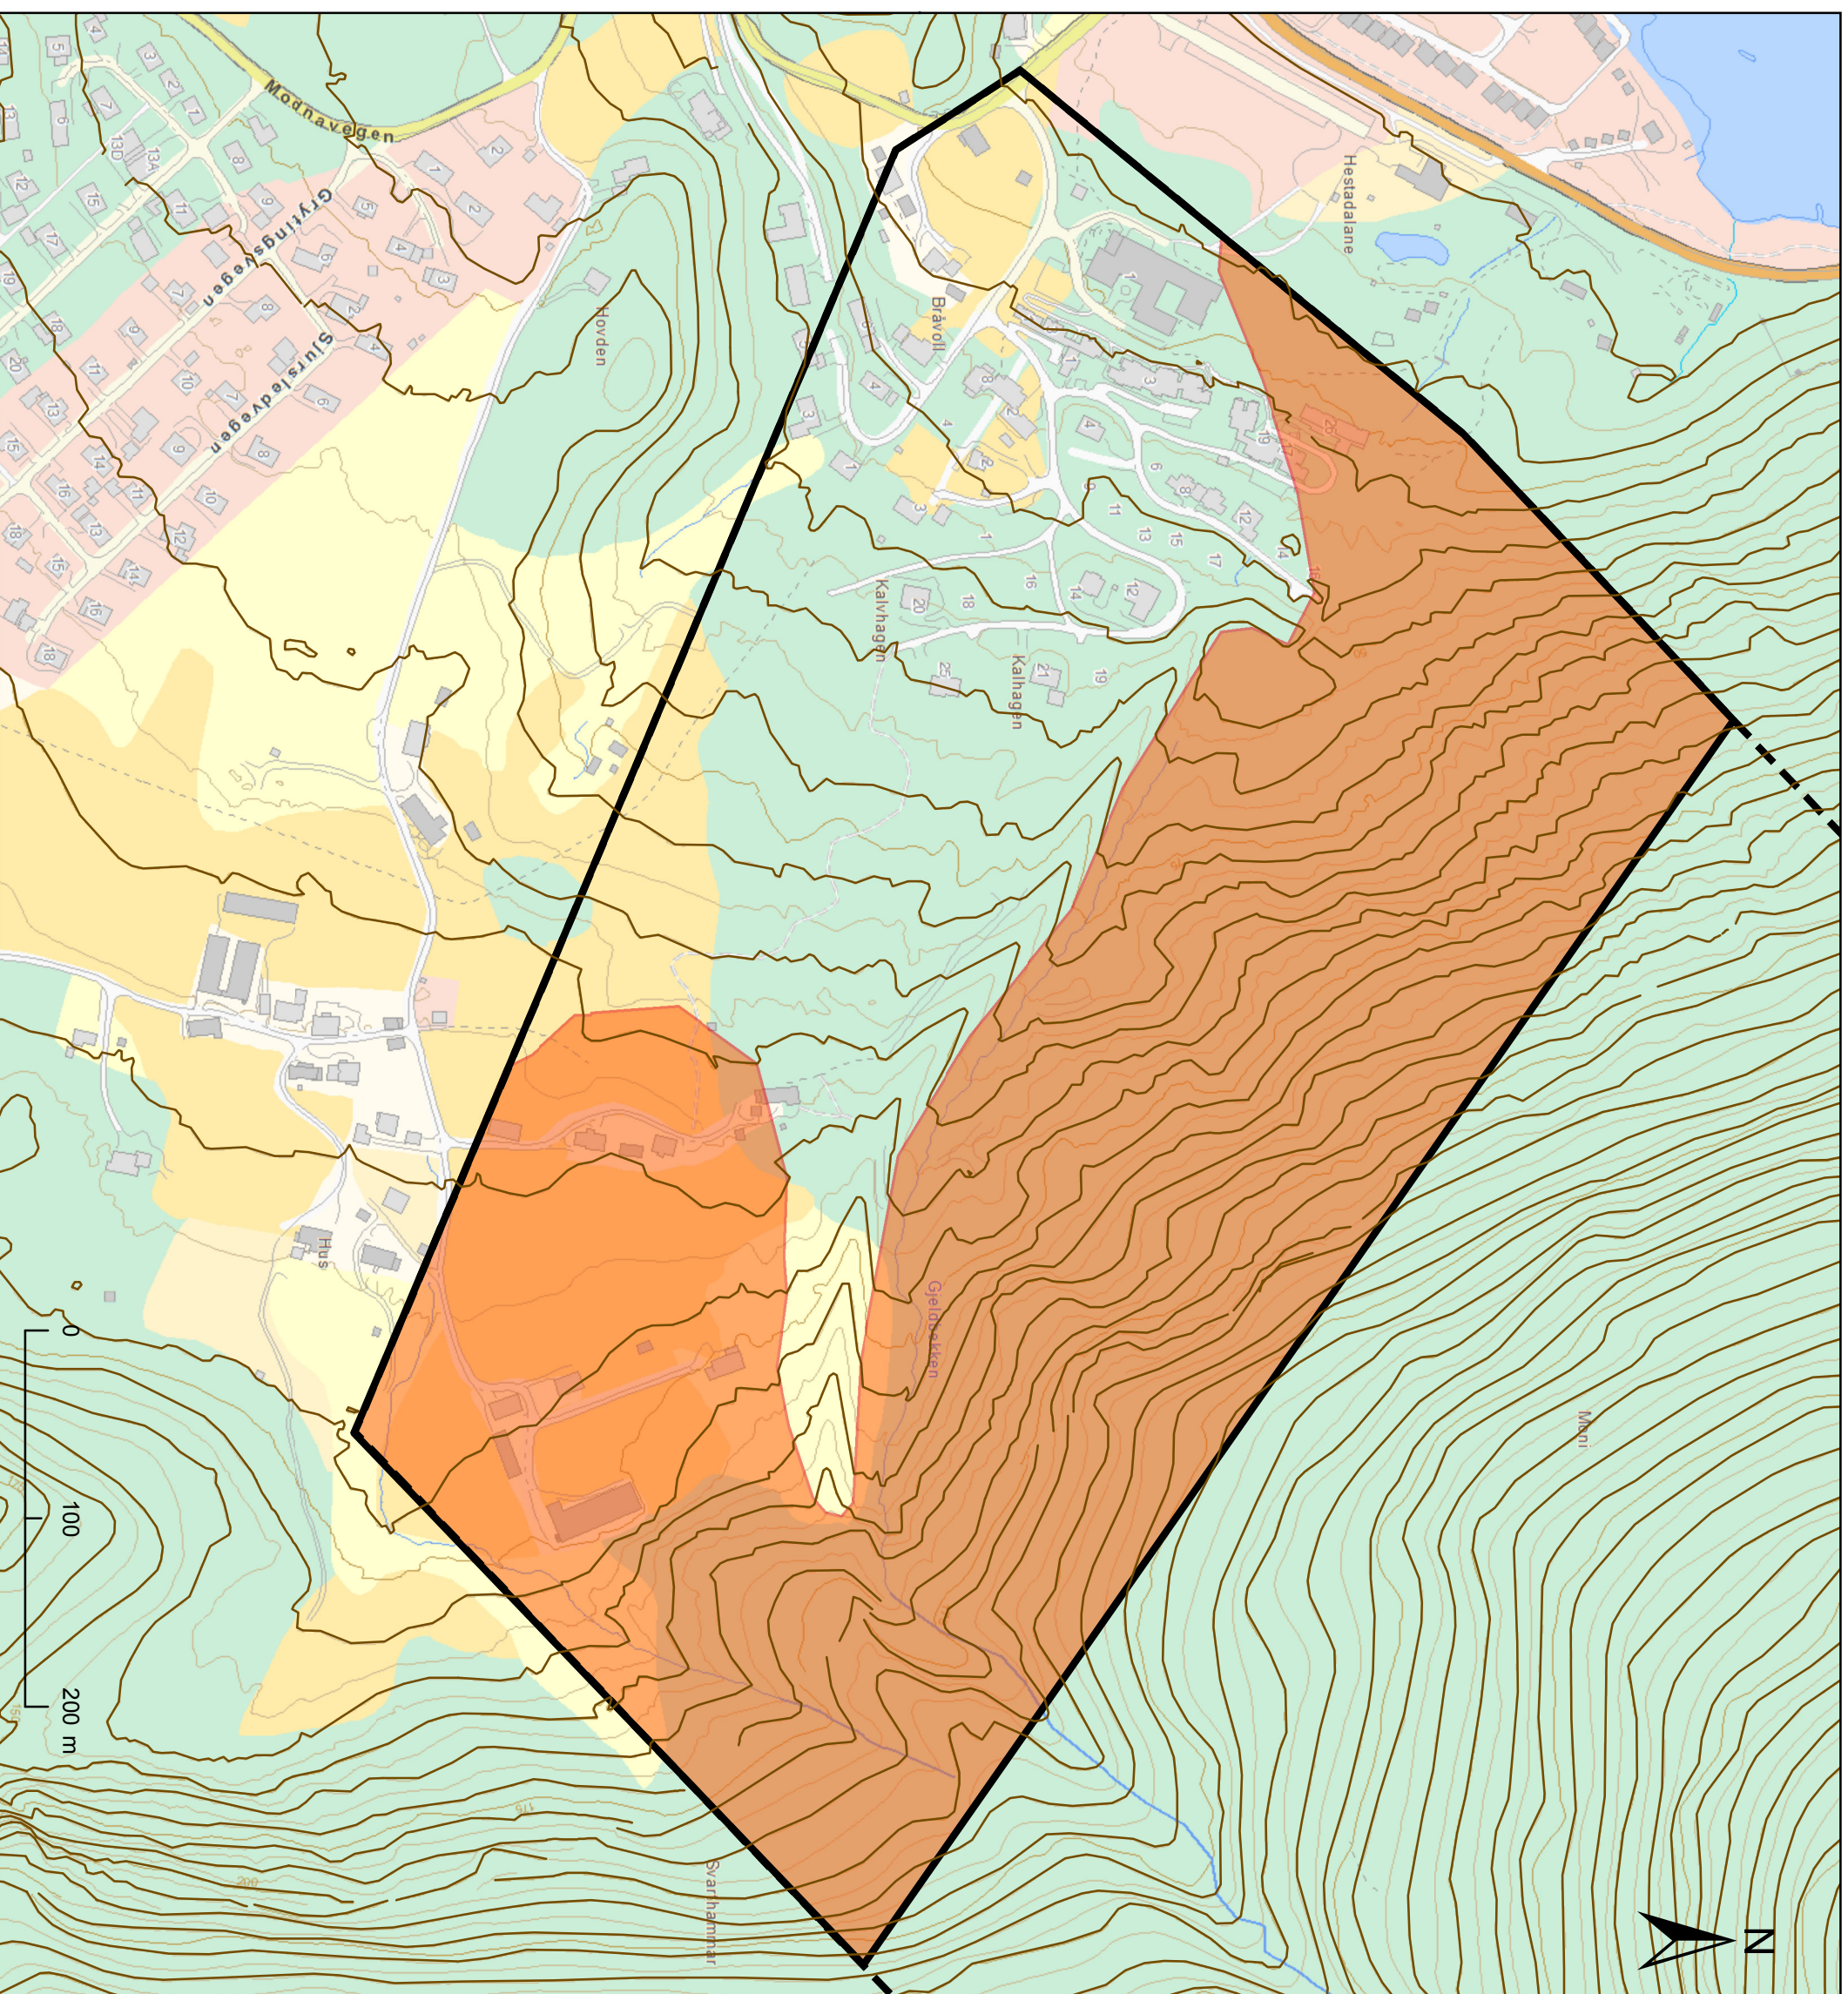
<b>Kalhagen, Kinsarvik</b>	Dokument 20110338-00-1-TN	Kart nr. 02
Skredfarevurdering, Kalhagen	Utført HBre	Dato 2011-05-19
	Kontrollert OAH	
	Godkjent HBre	
Målestokk (A3): 1:3 500

I området nedanfor sedimentasjonsbassenget går bekken i delvis plastra bekkeløp, delvis i røyr. Dimensjonar og flaumkapasitet bør undersøkast med tanke på flaumfare. Vi vurderer området nedanfor vollen (inkludert delar av institusjonsområdet) til ikkje å støtte krava til klasse S3 grunna flaum- og steinsprangfare. Dette er vist i kart 02.

Kartet viser ei faresone som når ut i det bebygde området nedanfor vollen. Dette har to grunnar. Det eine er at delar av finstoffet frå flaumskred vil kunne fløyme utover området, det andre er at steinsprang frå skrentparti i fjellsida over vil kunne nå ut i området.
