Til: Aurland kommune
v/: Steve Elgåen
Kopi til:
Dato: 14. mai 2014
Rev. nr./ Rev. dato: 0
Dokumentnr.: 20140276-02-TN
Prosjekt: Ytstebøen boligfelt i Aurland
Utarbeidet av: Vidar Kveldsvik
Prosjektleder: Vidar Kveldsvik
Kontrollert av: Ulrik Domaas

Skredfarevurdering for Ytstebøen boligfelt

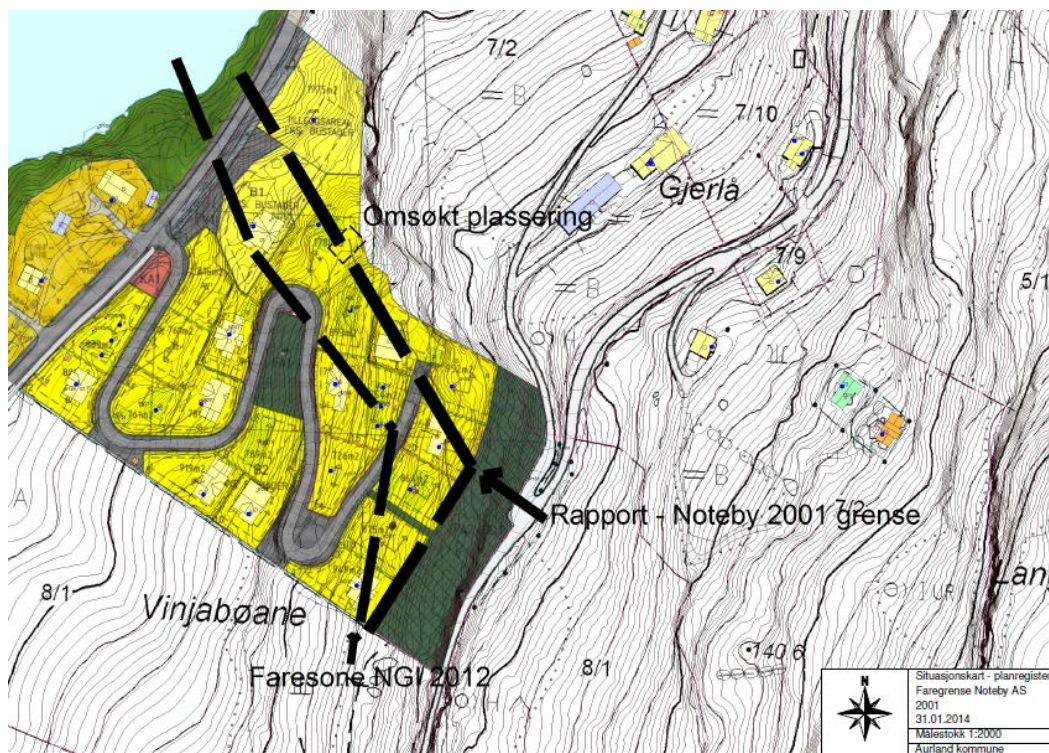
Figur 3. Tidligere skredvurderinger. Faresone fra Noteby-rapport fra 2001. "Faresone NGI 2012" angir ikke faresone med årlig nominell sannsynlighet lik 1/1000, men at det er trykt å bygge utenfor sonen uten ytterligere skredvurderinger (NGI 2012). Det er derfor logisk at "NGI-sonen" har større avstand til det bratte terrenget enn "Noteby-sonen".

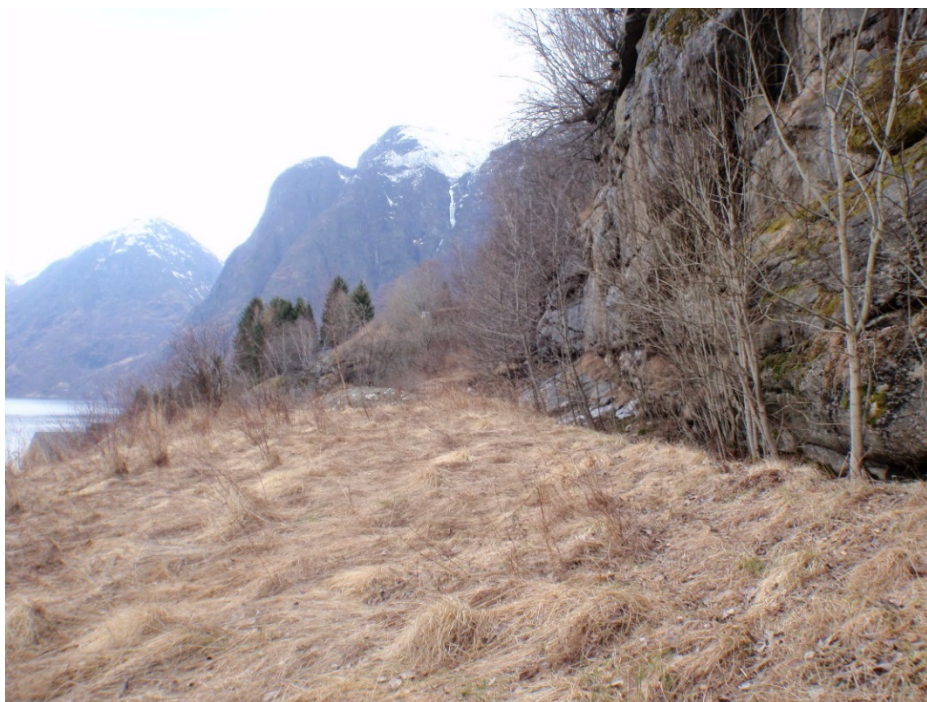
Figur 6. Oversiktsfoto tatt sør for Ytstebøen 11, og sett mot nord-nordøst. Deler av bergskrenten som utgjør potensielt kildeområde for steinsprang ses til høyre i bildet.

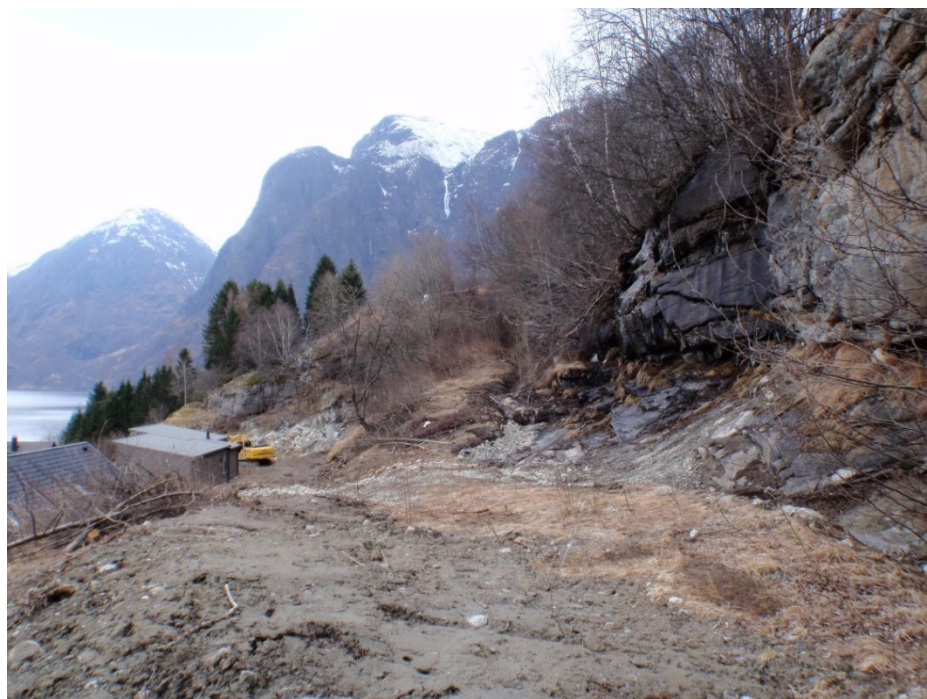
Figur 7. Oversiktsfoto tatt nord for Ytstebøen 11, og sett mot nord-nordøst. Deler av bergskrenten som utgjør potensielt kildeområde for steinsprang ses til høyre i bildet. Den gule gravemaskinen er plassert på Ytstebøen 19.

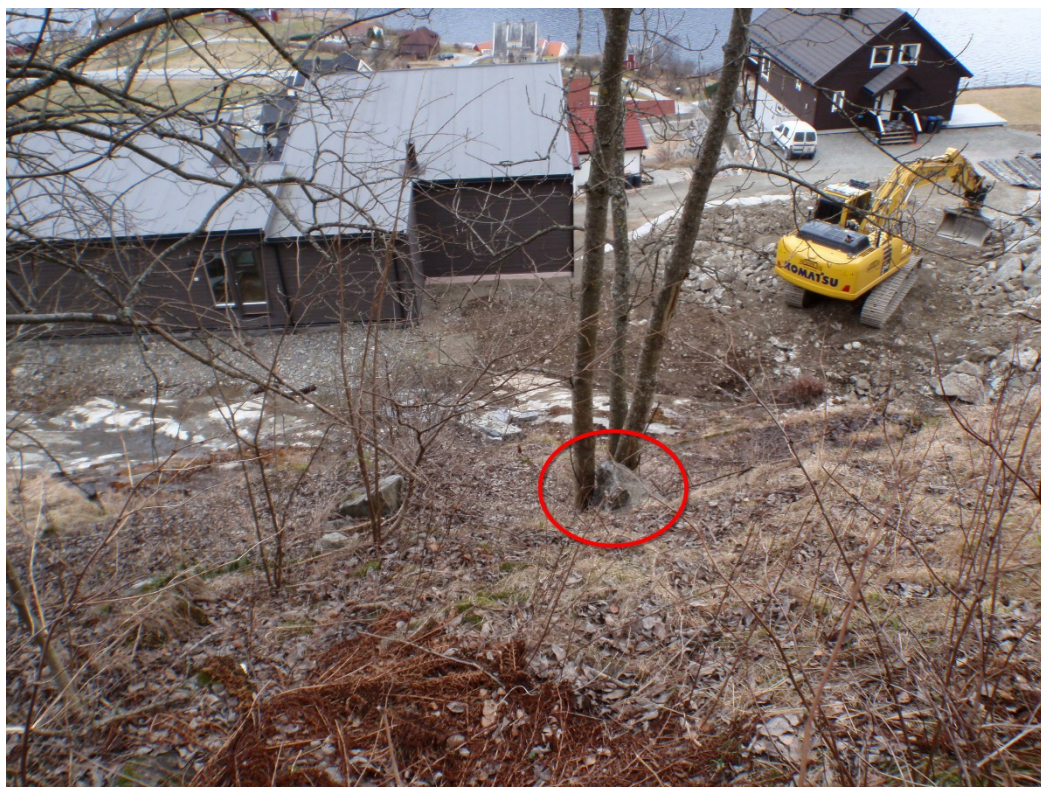
Figur 8. Ytstebøen 17. Steinblokk som hviler mot et tre. Den kan rulle ned skråningen dersom treet ryker. I endringer i TEK 10 som gjelder fra 2014-04-01 står det blant annet "Sannsynligheten i tabellen angir den årlige sannsynligheten for skredskader av betydning, dvs. skred med intensitet som kan medføre fare for liv og helse og/eller større materielle skader". Det kan diskuteres om den aktuelle steinblokken kan medføre fare for liv og helse og/eller større materielle skader. Ved å forutsette at denne steinblokken fjernes kontrollert eller festes fast ligger Ytstebøen 17 utenfor den vurderte faresonen, men det er ikke opplagt at det er nødvendig å fjerne den for at "utenfor faresonen" skal tilfredsstilles.

Ytstebøen 17 er et tvilstilfelle når det gjelder om kravene i sikkerhetsklasse S2 er tilfredsstilt pga. en enkel steinblokk som hviler mot trær. Steinblokken kan fjernes kontrollert eller festes fast for å fjerne tvilen.

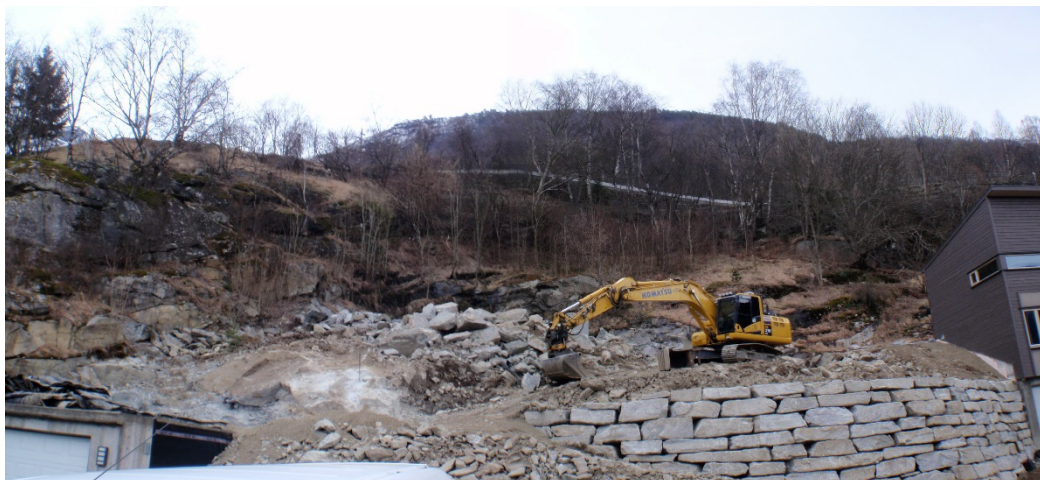
Figur 9. Ytstebøen 19. Oversikt sett mot øst. Grunnarbeider pågikk under befaringen. Bratt bergskrent ses til venstre (nord), bratt skråning ses i bakgrunnen (øst) og deler av Ytstebøen 17 ses til høyre (sør).

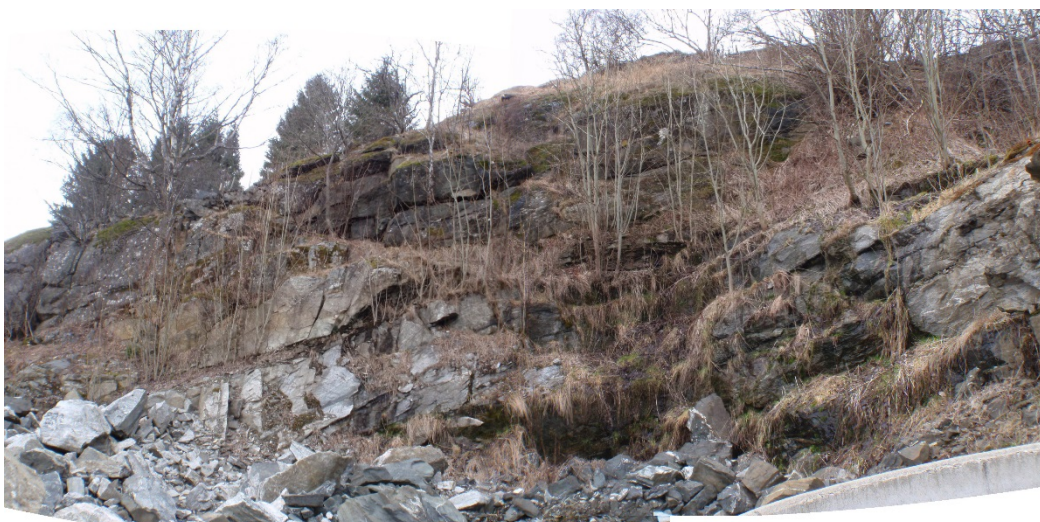
Figur 10. Ytstebøen 19. Oversikt sett mot nord. Bergskrenten er inntil 10 m høy og potensielle kildeområder for steinsprang finnes. For at eiendommen skal tilfredsstill sikkerhetsklasse S2 kreves sikringstiltak i bergskrenten. Trolig vil rensk og spredt bolting, eventuelt stedvis kombinert med fjellbånd, være tilstrekkelig. Dog kan det bli aktuelt med en barriere i form av liten fangvoll eller fanggjerd i lav energiklasse nært skråningsfoten. Eventuelt behov for barriere vurderes etter sikringsarbeid i selve bergskrenten.

For Ytstebøen 4 og 19 kreves detaljprosjektering av sikringstiltak, og helst også utførelse, før eiendommene bebygges. Dersom eiendommene bebygges før utførelse av sikringstiltak kan arbeidene bli mer kompliserte, og kostnadene kan bli unødvendig høye. Detaljprosjektering av sikringstiltak, spesielt for bergskrenter, kan med fordel utføres når utførende entreprenør har rigget seg til med nødvendig utstyr for enklest mulig adkomst til de bratte skrentene. Detaljprosjekteringen anbefales utført av firma med kompetansen innen ingeniørgeologi og geoteknikk.

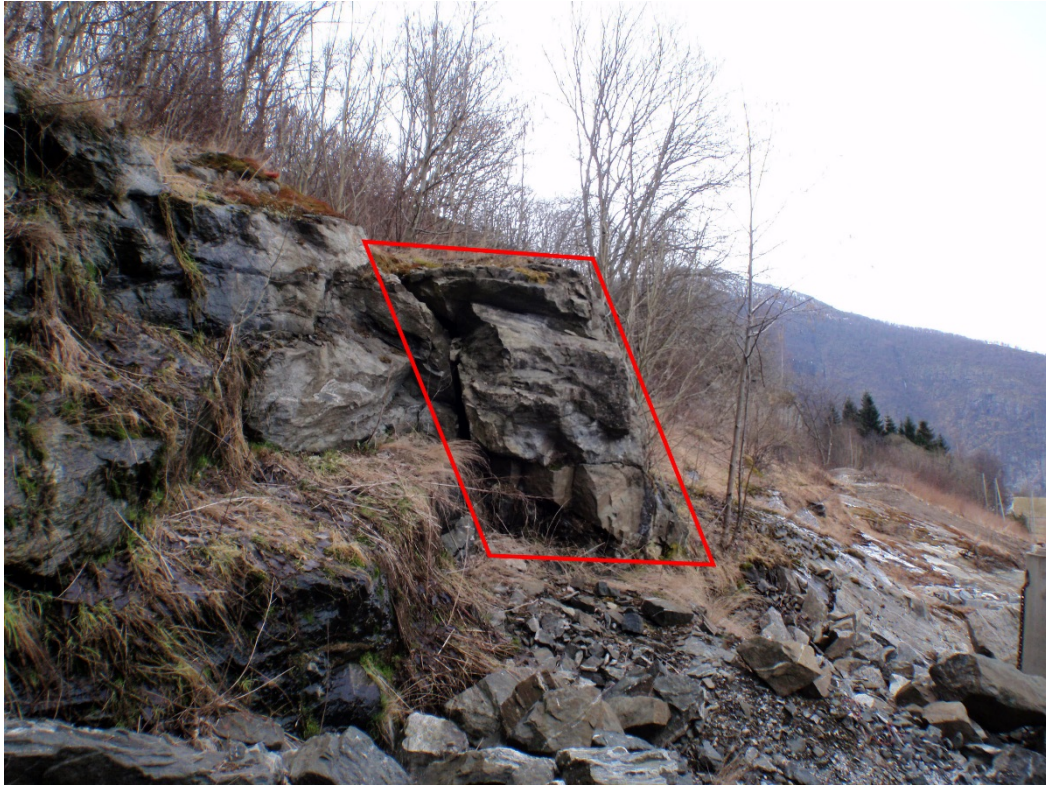
Figur 11. Ytstebøen 19. Detaljfoto sett mot sør. For at eiendommen skal tilfredsstillere sikkerhetsklasse S2 kreves at den markerte steinblokken enten fjernes (renskes ned) eller boltes fast.

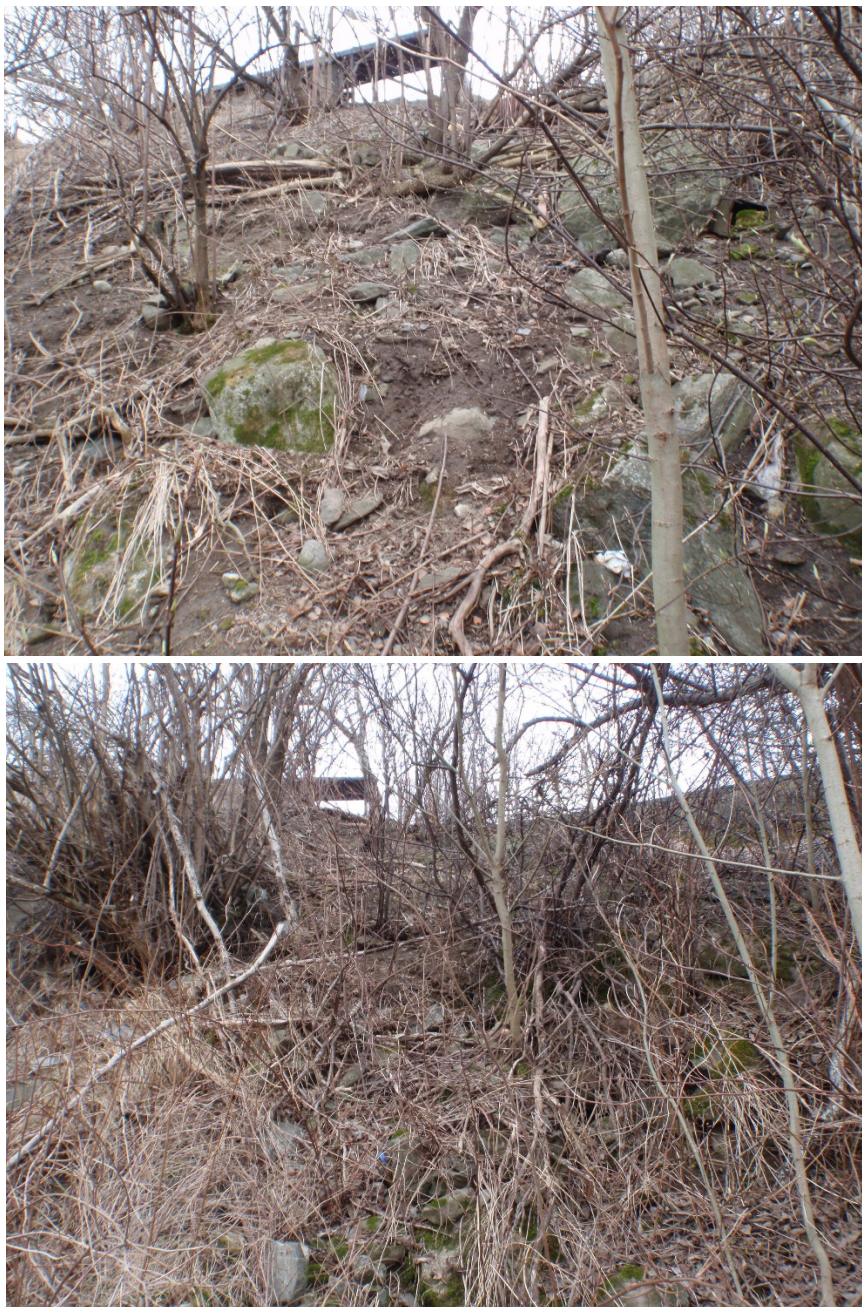
Figur 12. Ytstebøen 19. To oversiktsfoto av skråningen øst for eiendommen. Terrenget har her helning på ca. 43°. Skråningen består av en blanding av jord og stein (se også Figur 13). Dybden til fast berg er neppe særlig stor da fast berg i dagen finnes noen meter nord for løsmasseskråningen. For at eiendommen skal tilfredsstill sikkerhetsklasse S2 kreves sikring. Et mulig sikringstiltak er å renske vekk løst materiale i form av jord og steinblokker som kan tenkes å bli satt i bevegelse i det bratte terrenget. Utfall/skred kan for eksempel skje ved store nedbørmengder. Et annet mulig tiltak er å montere et fanggjerde lengre ned i skråningen. Det er mulig å plassere fanggjerde slik at fundamentering kan gjøres direkte i fast berg.

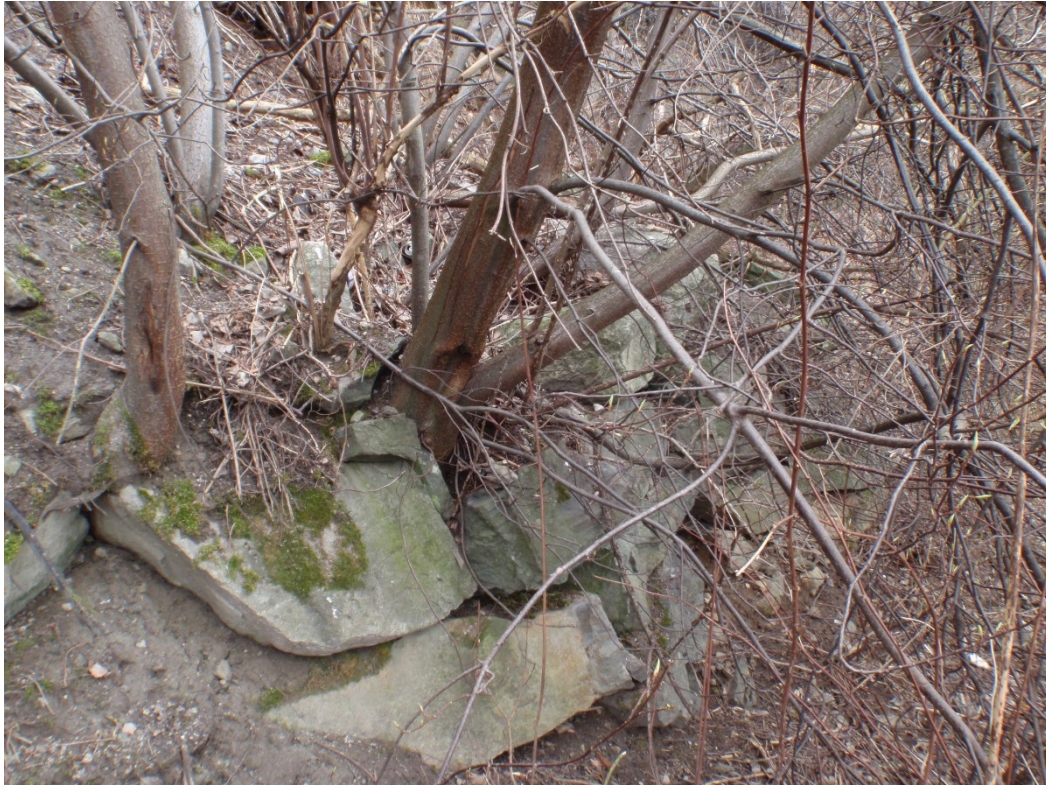
Figur 13. Ytstebøen 19. Detaljfoto av steinmur i skråningen øst for eiendommen. Steinmuren ligger på løsmasser. Rotsprengning må antas å foregå. Utfall herfra kan stoppe på ca. 2,5 m bredt relativt slakt hellende område på nedsiden, eller det kan fortsette videre ned skråningen og ned mot Ytstebøen 19.

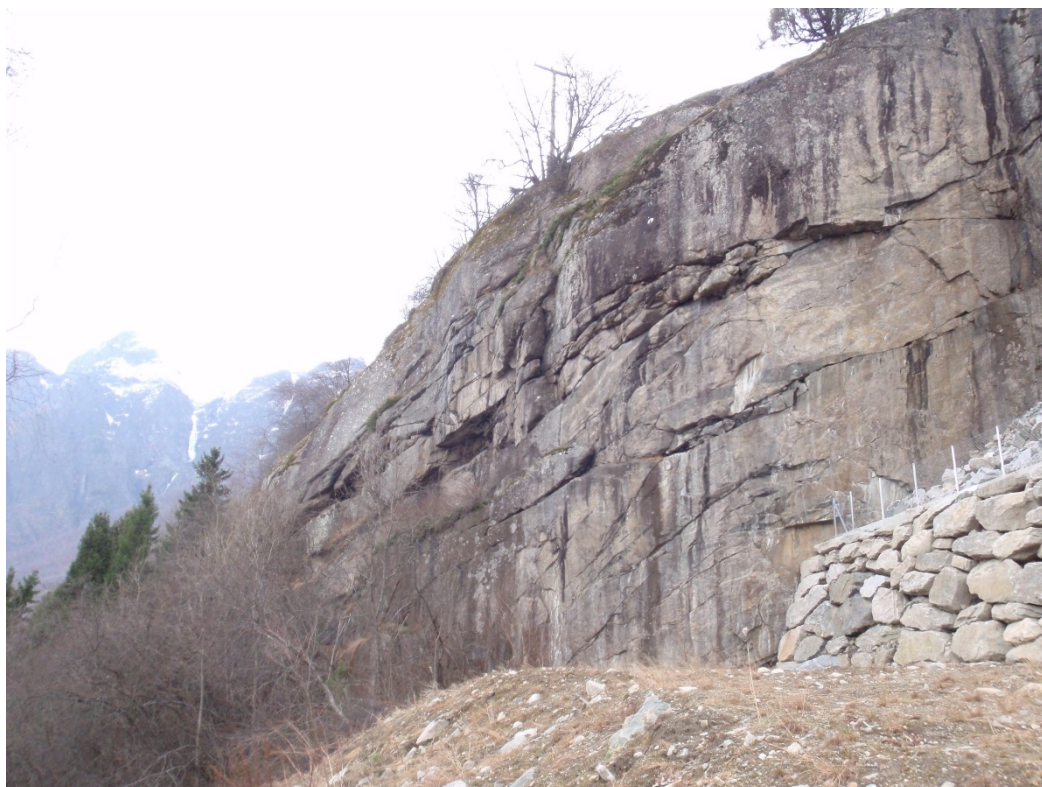
Figur 14. Ytstebøen 4. Oversiktsfoto av nord-sør orientert bratt bergskrent som ligger ved tomtens nordre del. Det er per i dag ikke avklart hvilken del av tomten som eventuelt skal benyttes til boligformål. Det er uansett overveiende sannsynlig at sikring i bergskrenten vil bli nødvendig for at eiendommen skal tilfredsstillе sikkerhetsklasse S2. Trolig vil rensk og spredt bolting, eventuelt stedvis kombinert med fjellbånd, være tilstrekkelig. Dog kan det bli aktuelt med en barriere i form av liten fangvoll eller fanggjerde i lav energiklasse nært skråningsfoten. Eventuelt behov for barriere vurderes etter sikringsarbeid i selve bergskrenten.

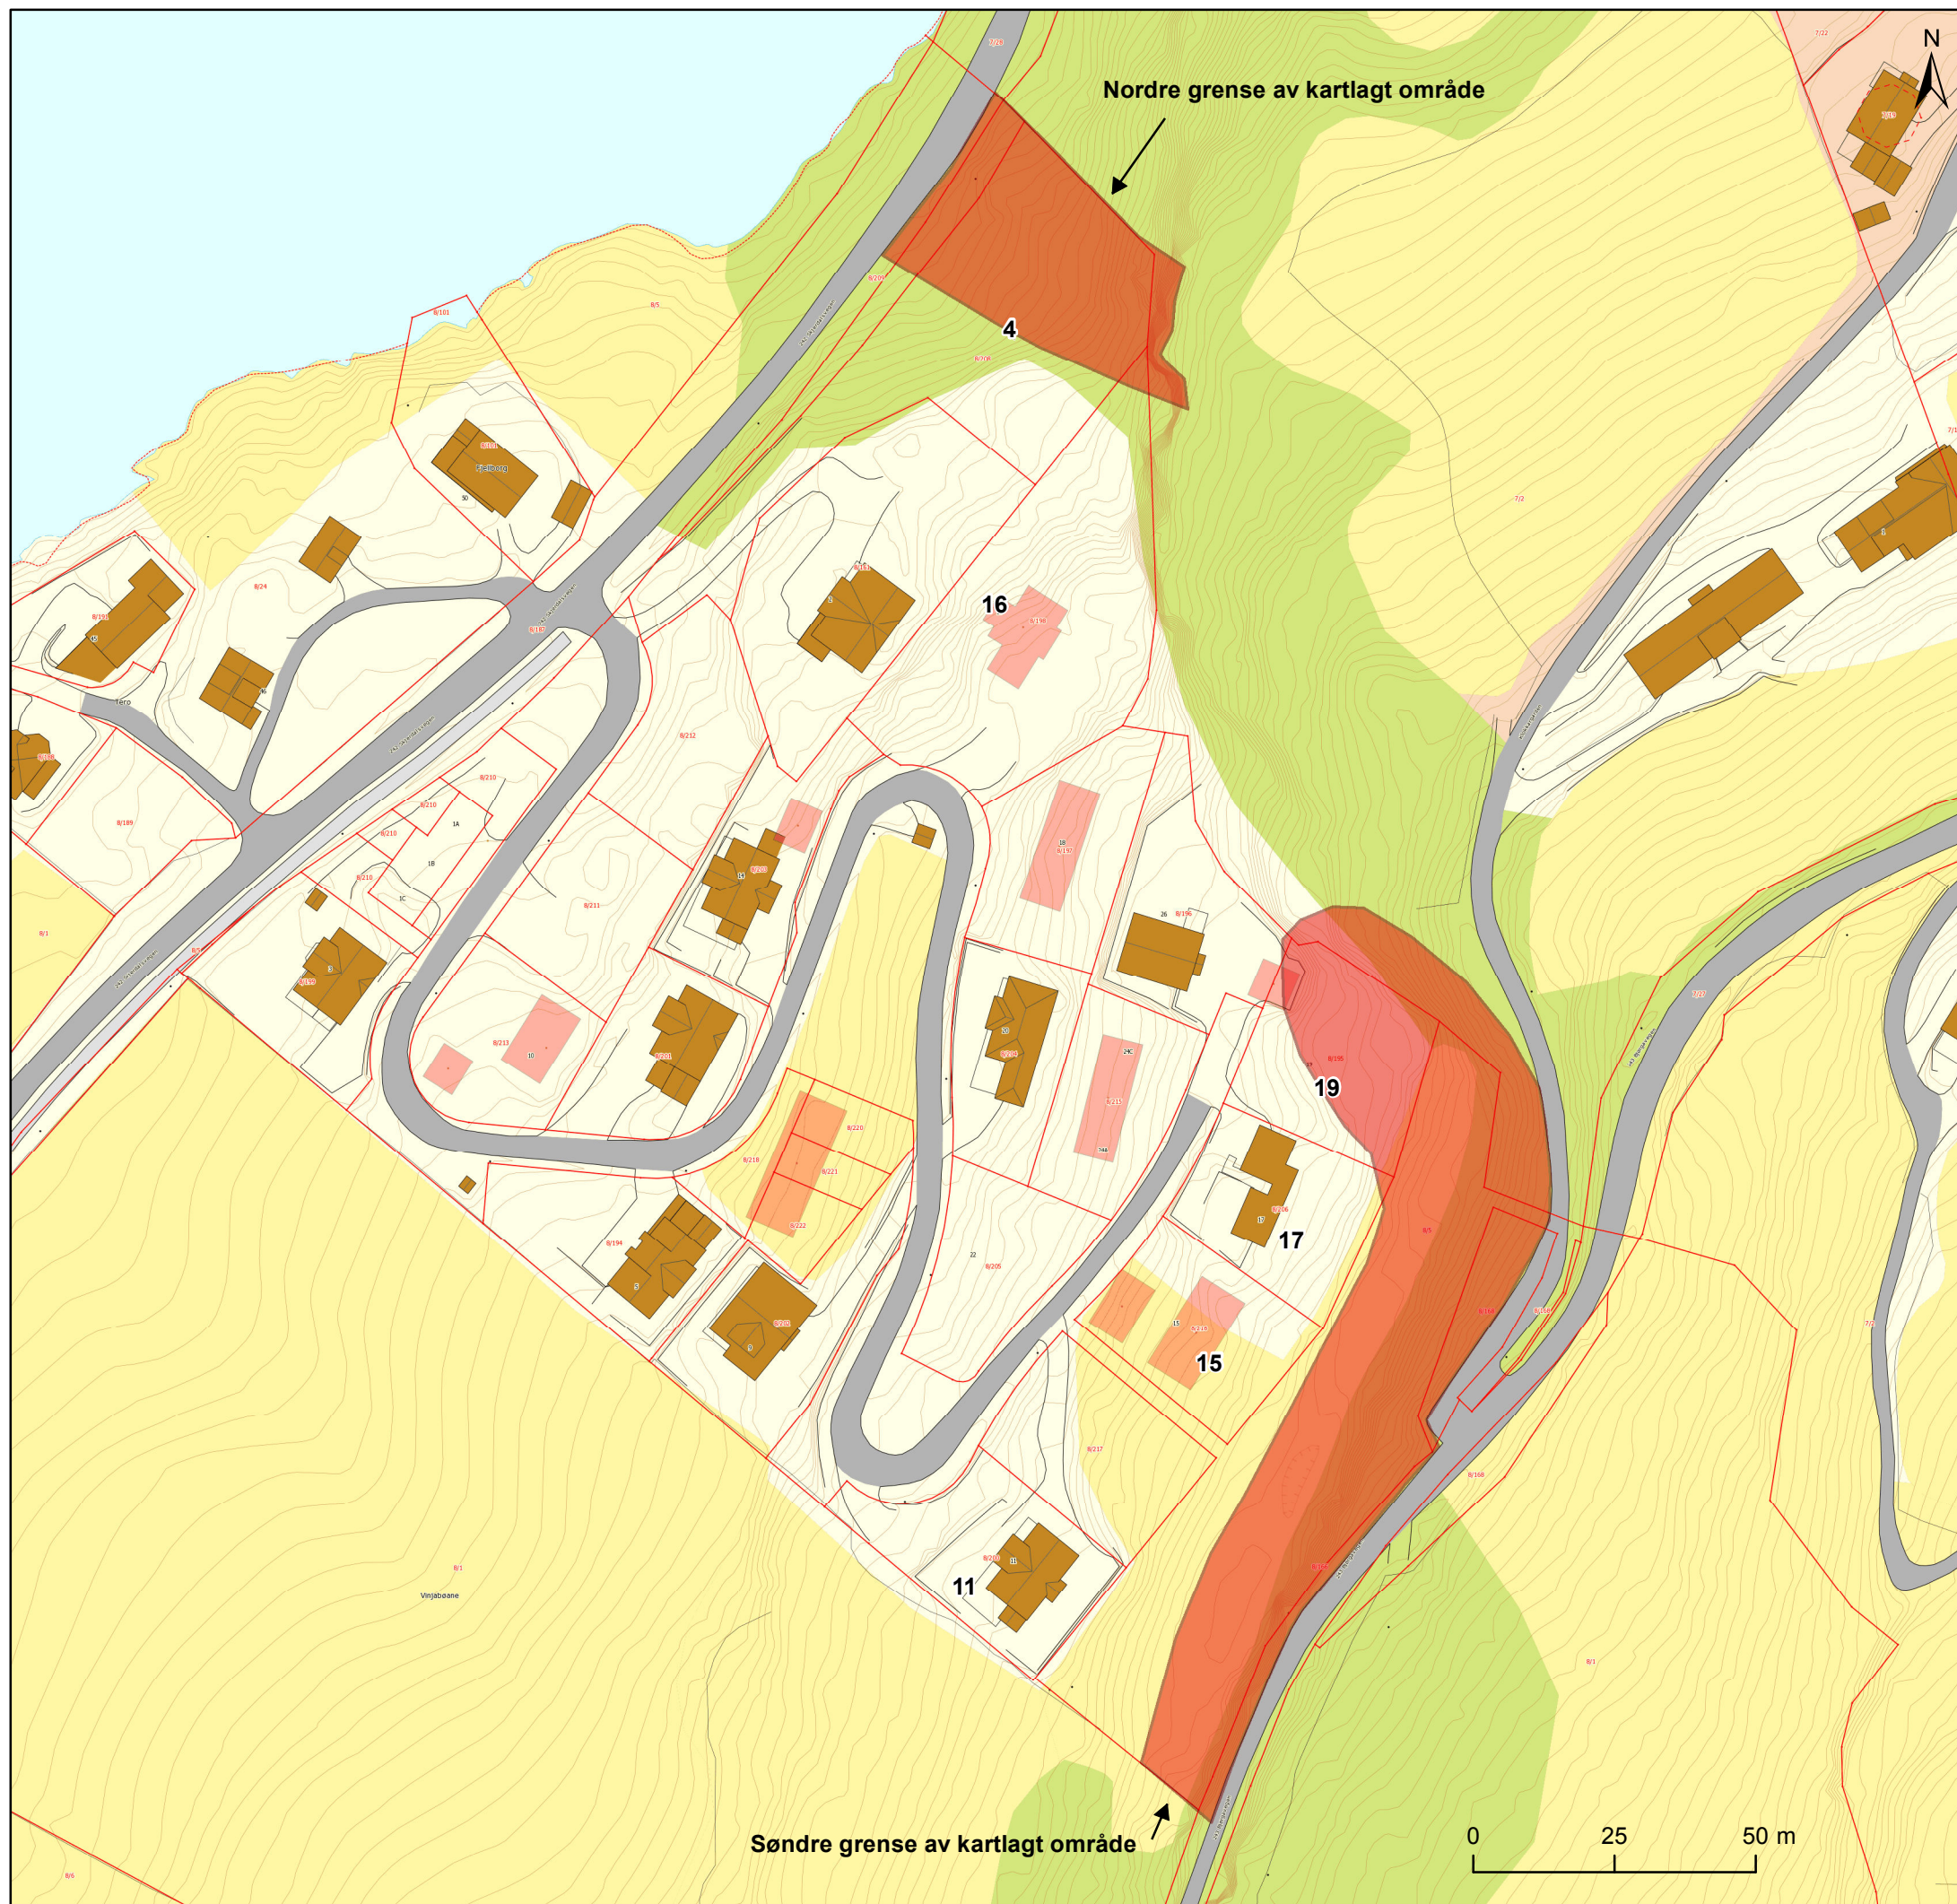
Ytstebøen boligfelt i Aurland		
	Dokumentnr. 20140276-02-TN	Kart nr. 1
Skredfasesoner.	Utført VK	Dato 2014-05-14
	Kontrollert UD

Vår vurdering av faresone med årlig nominell sannsynlighet lik 1/1000 er vist på Kart nr. 1. Faresonen er basert på observasjoner under befaringen 2014-03-04 og 2014-03-05. Ved Ytstebøen 16 har terrenget blitt bearbeidet slik at det per i dag er tilnærmet horisontalt, og ikke skrånende mot nord-nordvest som vist på Kart nr. 1. Det betyr at eventuelle steinsprang fra bergskråningen eller steinmurer fra det bratte terrenget langs eiendommens østligste grense vil stoppe innenfor eiendomsgrensene med mulig unntak i den nordligste delen hvor Ytstebøen 4 kanskje kan nås. I tillegg er det beskrevet sikringstiltak for Ytstebøen 16 i NGI (2014a) og NGI (2014b). Når disse sikringstiltakene har blitt gjennomført eksisterer ikke lengre en faresone ved Ytstebøen 16, og det er lagt til grunn for den nordligste av de to faresonene som er vist på Kart nr. 1.

Faresonen med årlig nominell sannsynlighet lik 1/1000 er utarbeidet. To eiendommer tilhørende Ytstebøen boligfelt ligger delvis innenfor faresonen. Disse er Ytstebøen 4 og Ytstebøen 19. For begge eiendommen kreves detaljprosjektering av skisserte sikringstiltak, og helst også utførelse, før eiendommene bebygges. Utførelse av sikringstiltak etter at bygninger har blitt oppført kan komplisere arbeidene og føre til unødvendig høye kostnader.
