NVE - Skredvurdering Signaldalen

Sikkerhetsvurdering anleggsarbeid

20091532-00-5-R
3. september 2009

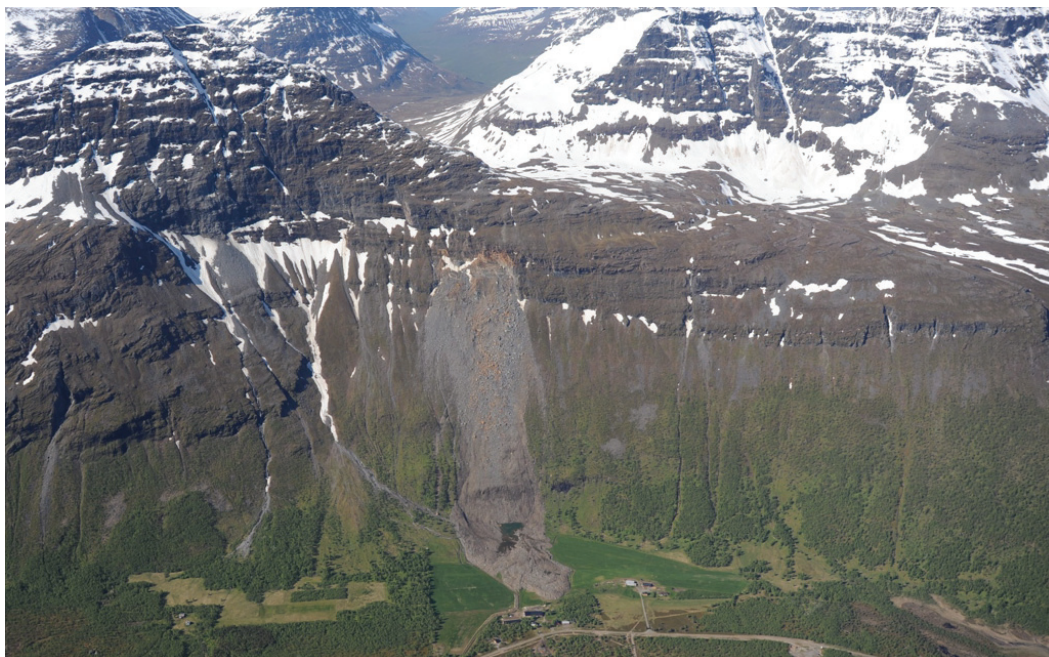
Foto 1: Oversiktsbilde juni 2009.

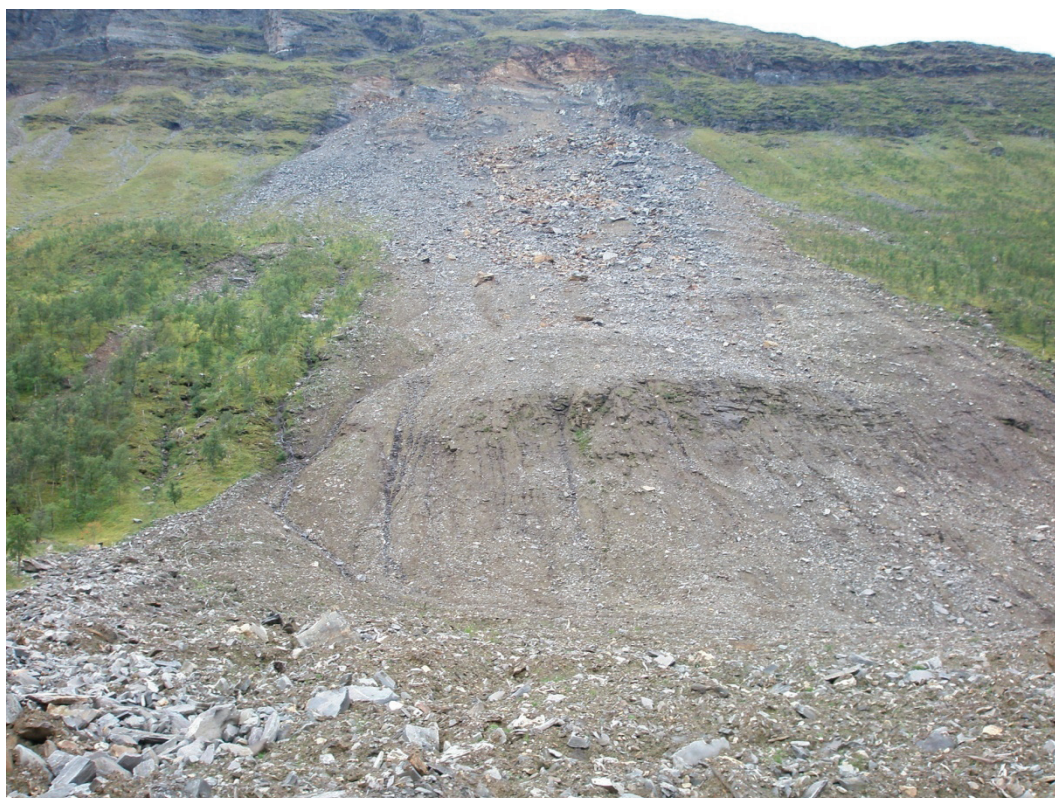
Det planlagte anleggsarbeidet med gjenåpning av bekkeløp inntil fjellsiden (se foto 2) innebærer en eksponering for skredfare. Steinsprang eller stein- og jordskred som utløses i fjellsiden vil kunne treffe anleggsområdet. Årsaken til

Foto 2: Detalj 1. september 2009.

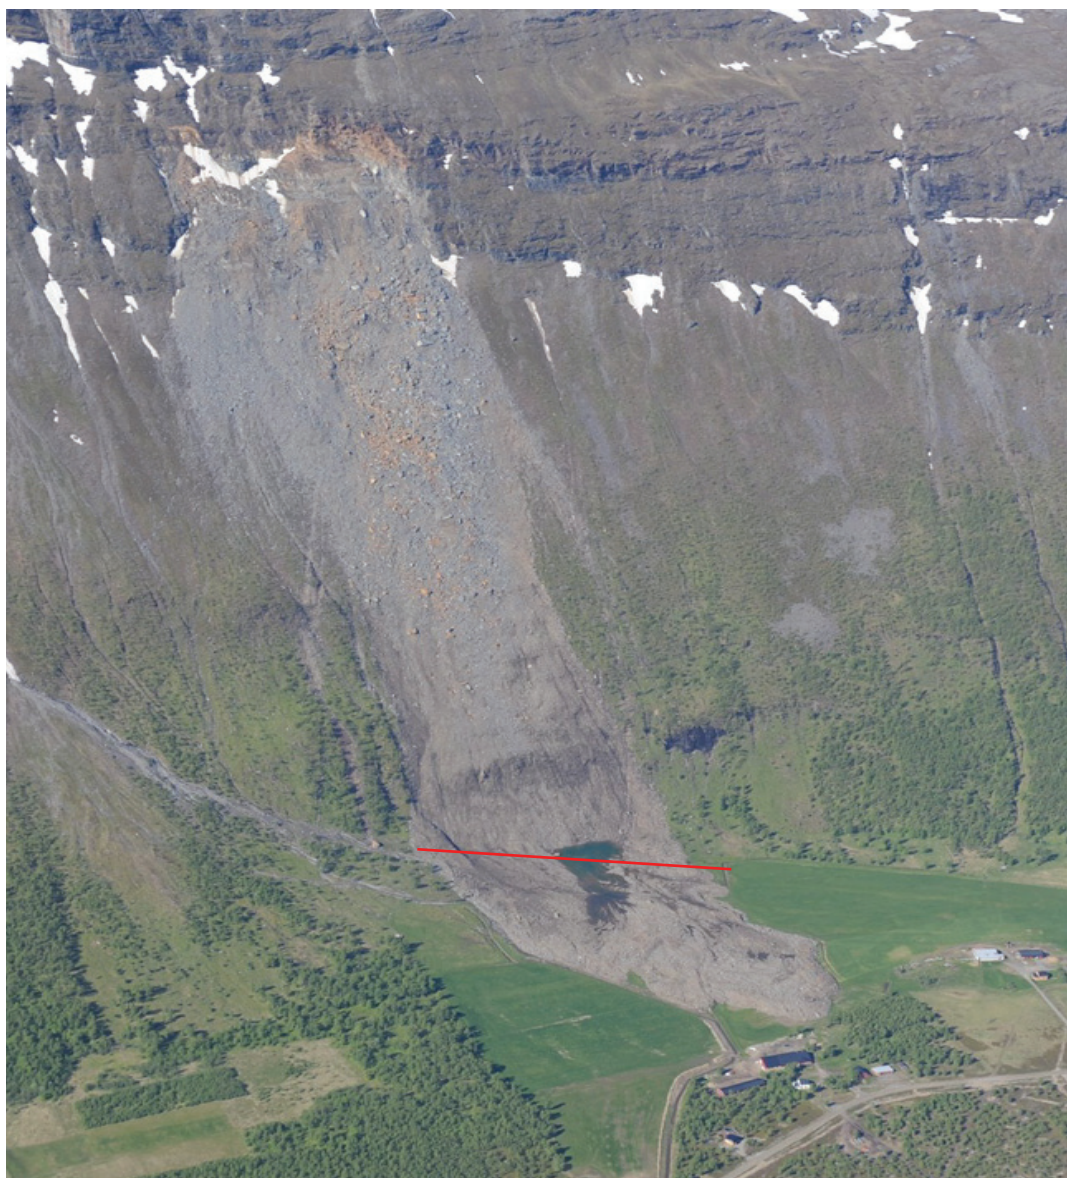
Foto 3: Skredet med planlagt gjenåpning av bekk antydnet med rødt (foto juni 2009).
