# BYRTE KRAFTVERK

BRUDD I RÅSPRENGT TRYKKSJAKT

BYRTE KRAFTVERK  
BRUDD I UFORET TRYKKSJAKT

Januar 1970

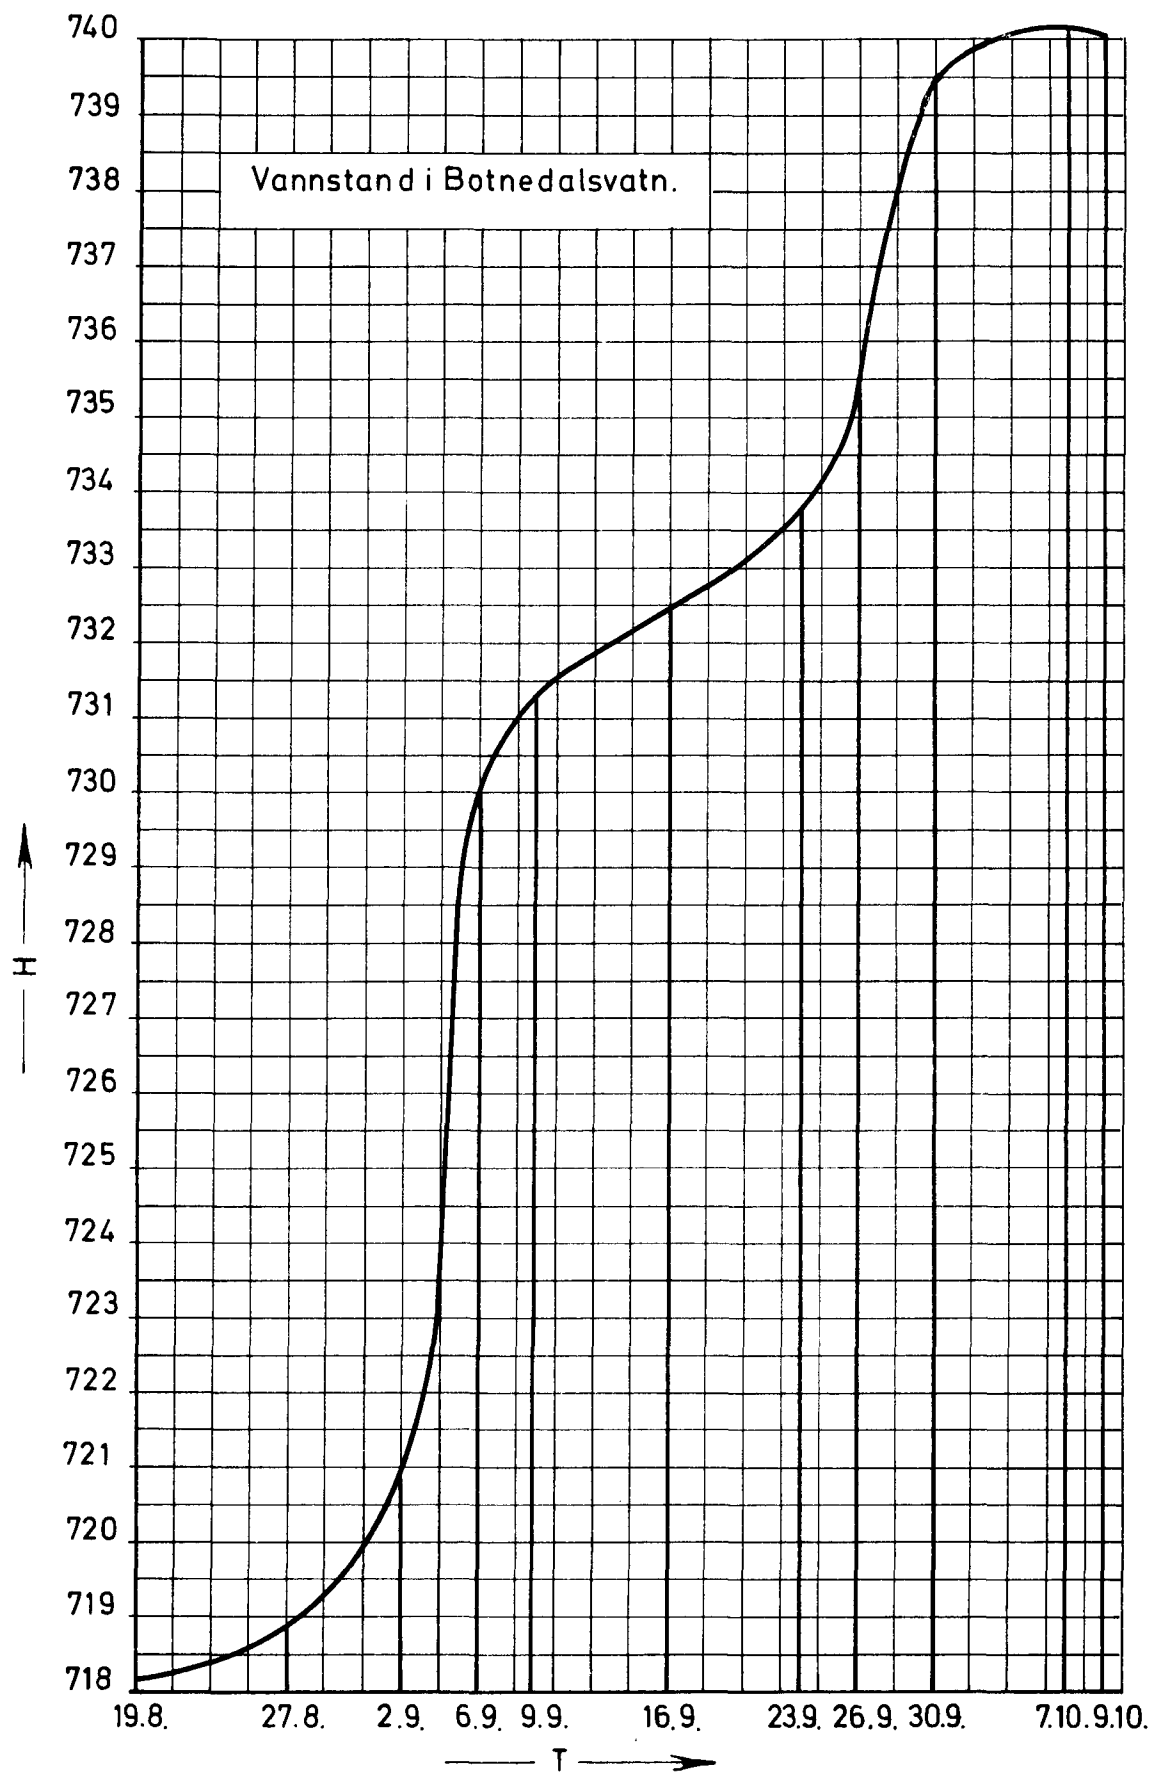
Fig.5

Juli og august måned gikk uten at man oppdaget lekkasjer eller andre tegn på utettheter i sjakten. Det skal her bemerkes at på grunn av den tørre sommeren steg vannet i Botnedalsvatn meget langsomt, og så sent som den 27. august manglet det 22 m på fullt magasin, fig. 5. Trykket var således relativt lavt mesteparten av sommeren.

Under oppfyllingen av sjakten og den senere drift frem til først i september skjedde det som nevnt ingen påviselige skader så lenge vannstanden lå under kote 720 i Botnedalsvannet. Fra begynnelsen av september steg vannstanden raskt til kote 740 (se fig. 5). Det kan tenkes at det forut for denne trykkøkning og selve bruddet i sjakten, skjedde deformasjoner og spenningsomlagringer i det utenfor- og nedenforliggende fjell på grunn av vanntilførsel gjennom sleppe AA', slik at bl. a. spennings situasjonen i foten av fjellet ble noe ugunstigere og bruddet fikk mer omfattende følger. Men bruddrekkefølgen endrer imidlertid ikke totalbildet av årsakssammenhengen til bruddet.

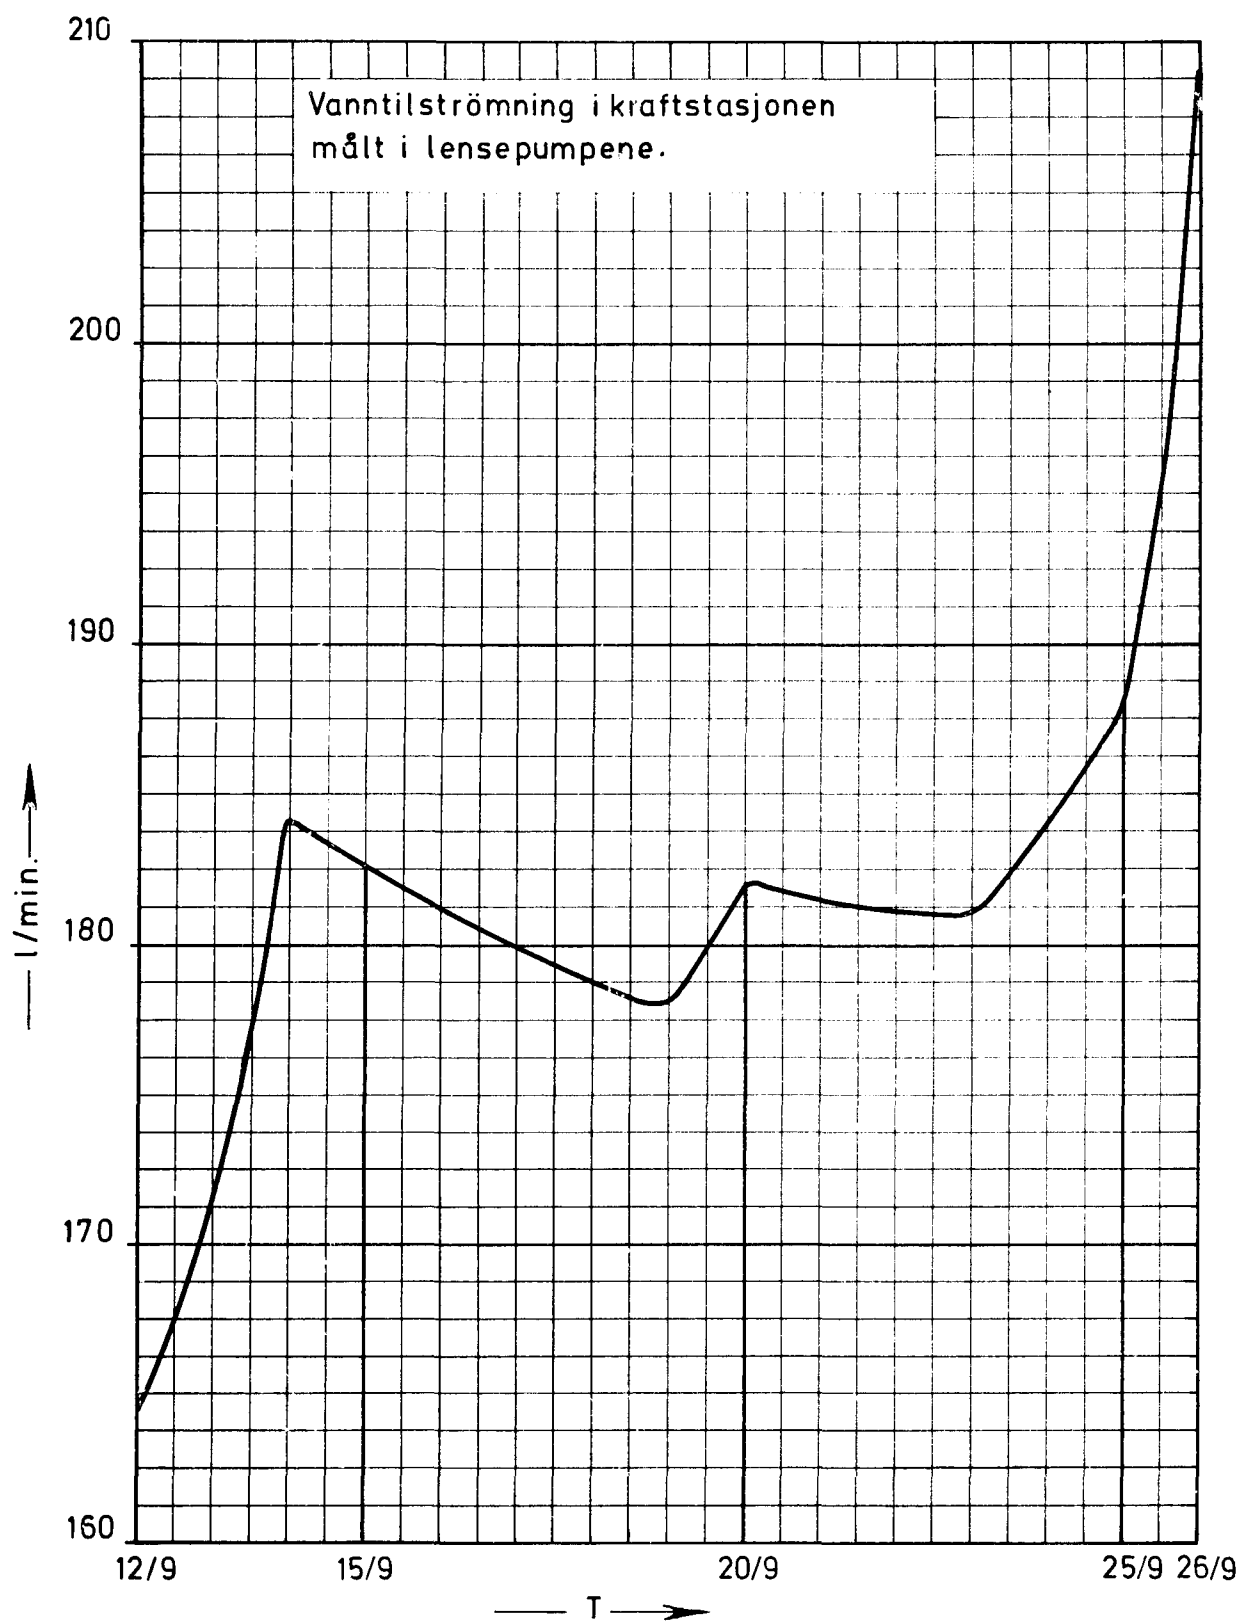
Fig.6

I begynnelsen av september endret bildet seg noe. Man la merke til at drenasjepumpene i stasjonen startet oftere enn tidligere. Målinger viste at lekkasjen var ca. 160 l/min. for hele stasjonsområdet - og tendensen var økende. Midt i måneden avtok vanntilstrømningen noe for så å tilta igjen, og den 26. september var vannmengden kommet opp i over 200 l/min., fig. 6.

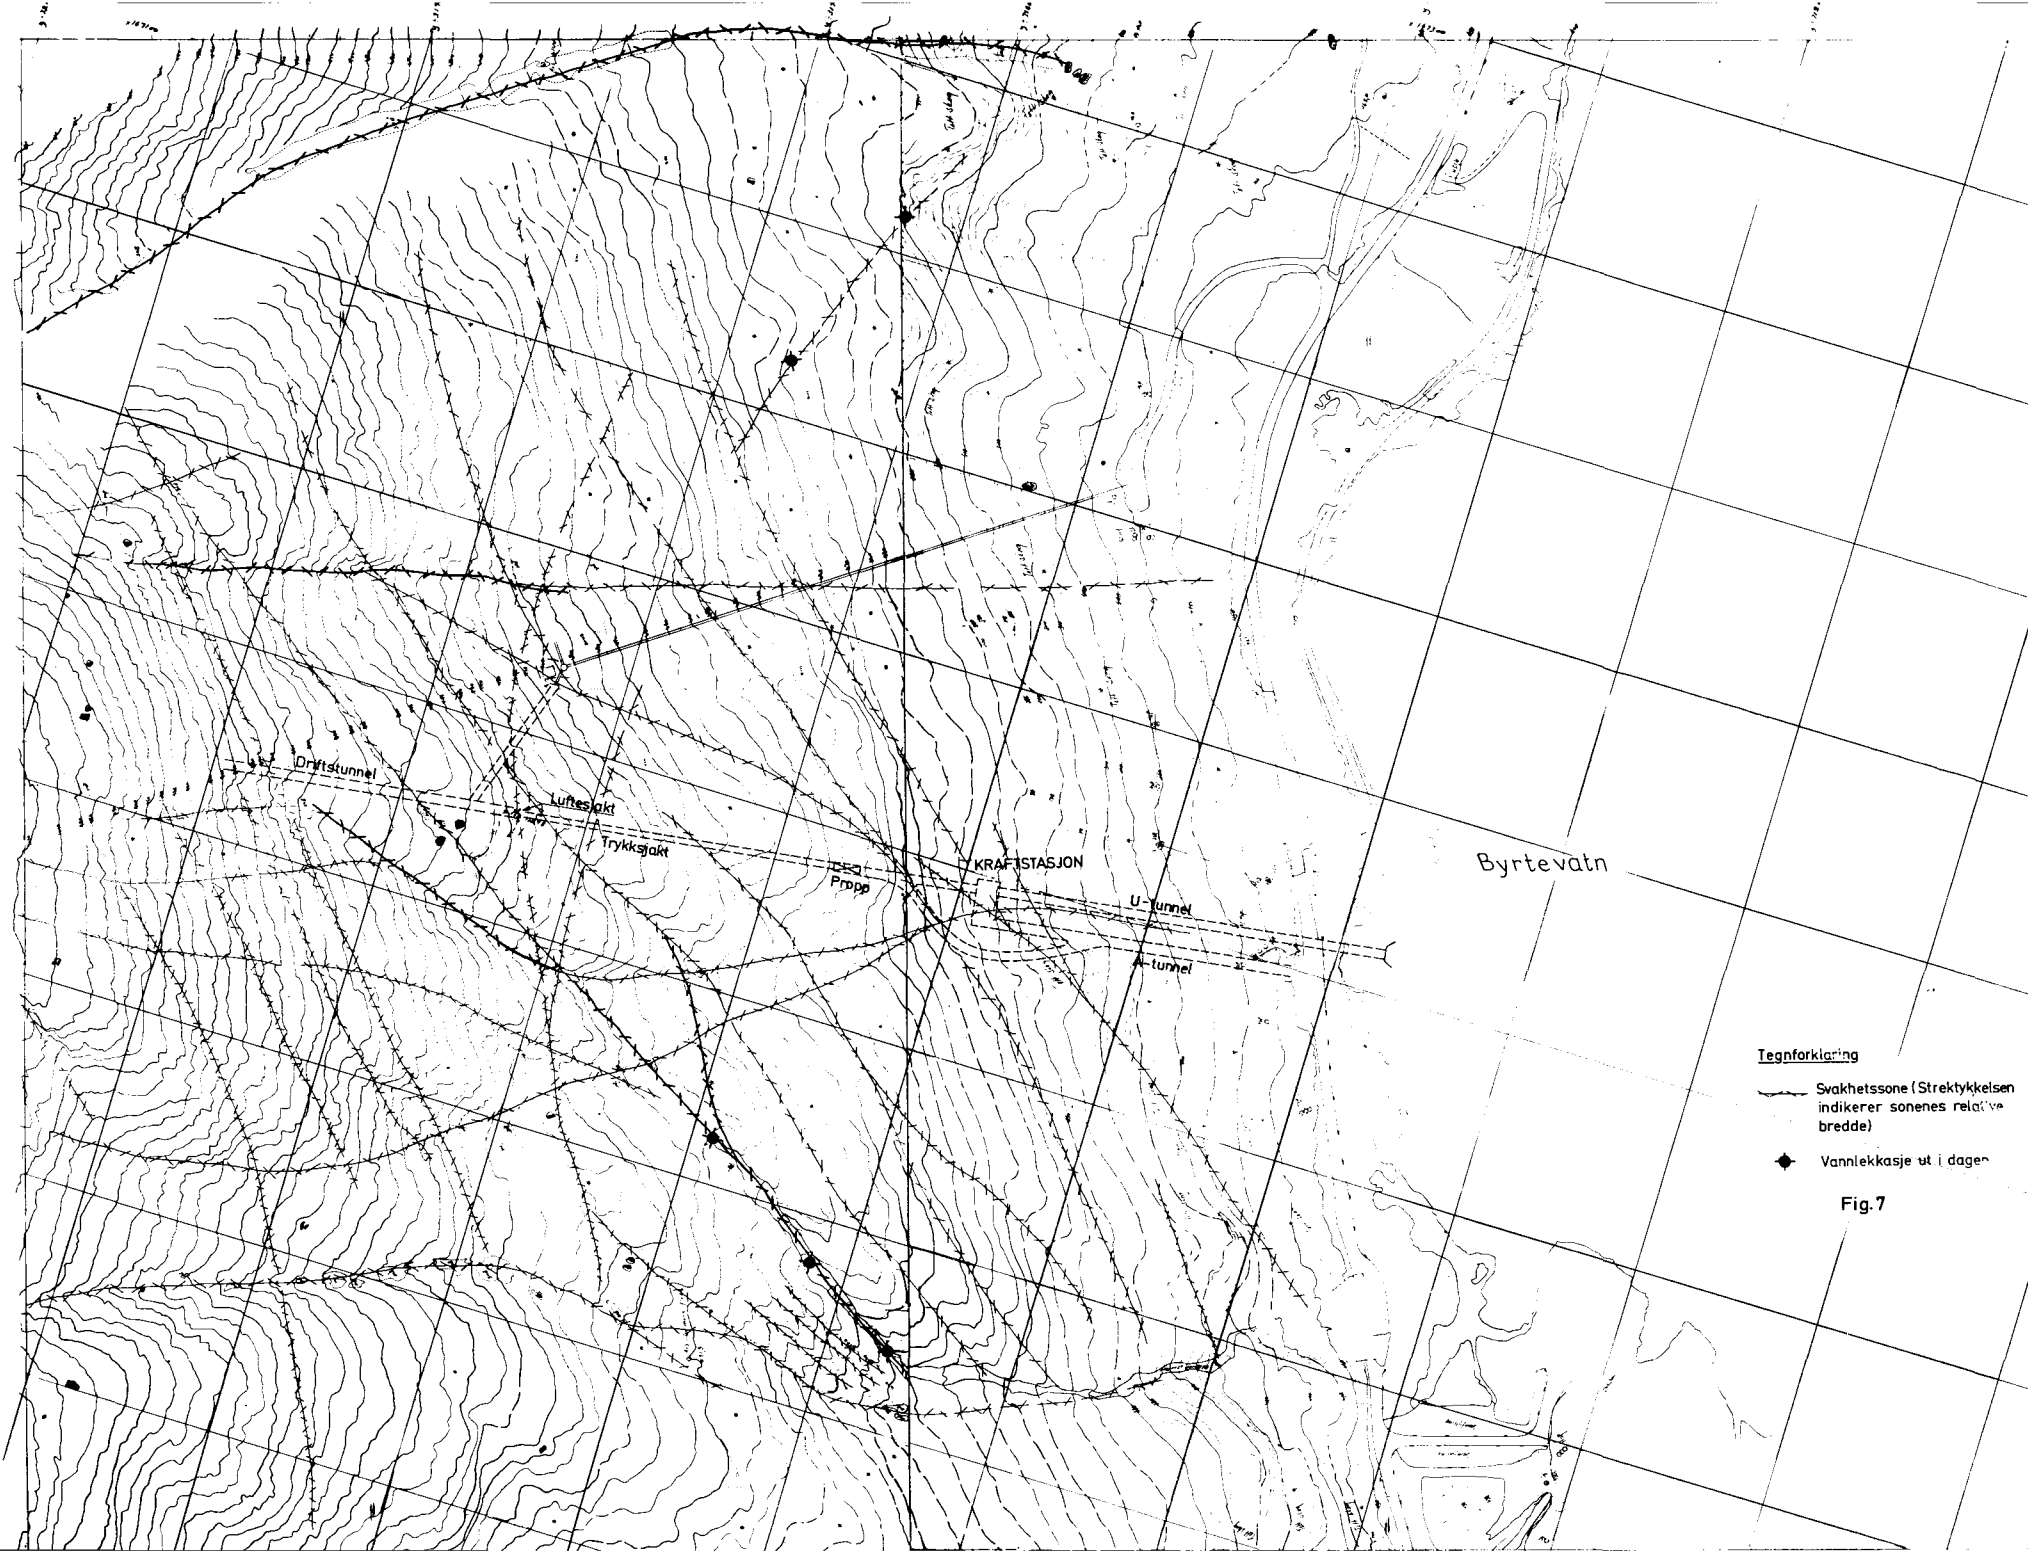
Fig. 7

det første måtte man danne seg et bilde av skadenes omfang og såvidt mulig hva årsaken til bruddet kunne være. Befaringer i terrenget avslørte en rekke steder hvor vannet hadde brutt ut i dagen, fig. 7.

Lekkasjene i overflaten følger to forskjellige slepperetninger. Den største lekkasjen oppsto 200 - 250 m syd for trykksjakten og følger en helt plan sleppe med strøk  $N30^{\circ}V$  og  $70^{\circ}$  fall mot NØ. Retningen på denne sleppen peker mot rørtunnelen bak kraftstasjonen. Vannmengden her må minst ha vært av størrelsen  $1 \text{ m}^3/\text{sek.}$  fordelt på en ca. 100 m lang strekning. På et enkelt sted var det tydelig tegn på brudd i massivt fjell.

Den andre lekkasjen, som ligger 250 - 350 m nord for trykksjakten, var vesentlig mindre og er konsentrert over to lokaliteter. Begge steder ligger langs en sleppe med strøk ca. NS og steilt østlig fall. På det ene sted ser det ut til å ha foregått deformasjoner i fjellet.

En må i denne forbindelse peke på de store avstander fra sjakten disse lekkasjestedene ligger. Det innebærer at et fjellparti på ca. 600 m langs fjellsiden er involvert i bruddet i trykksjakten.

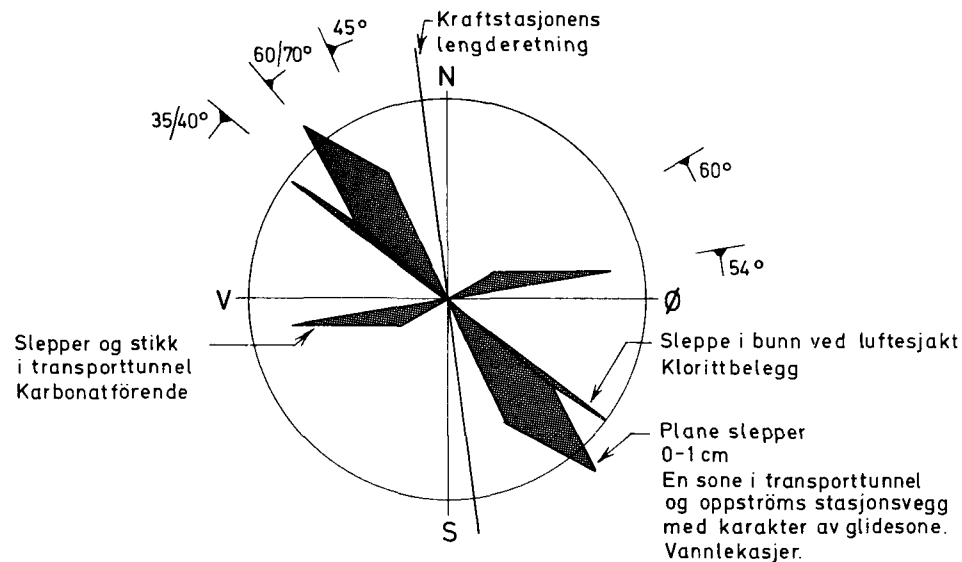
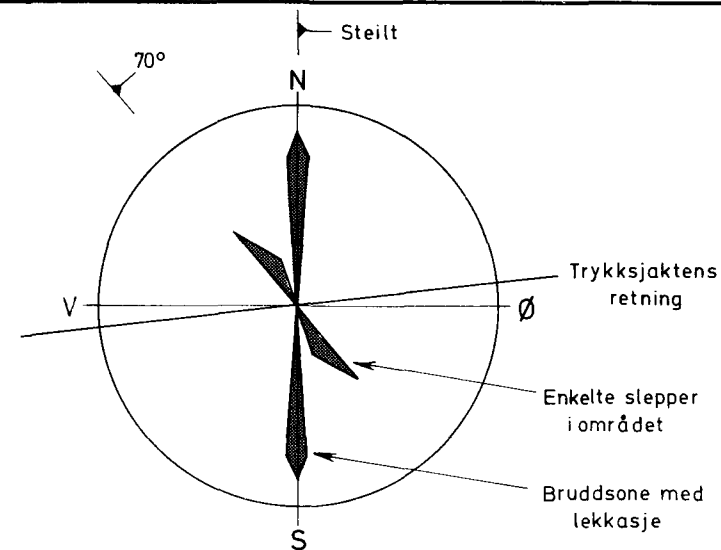
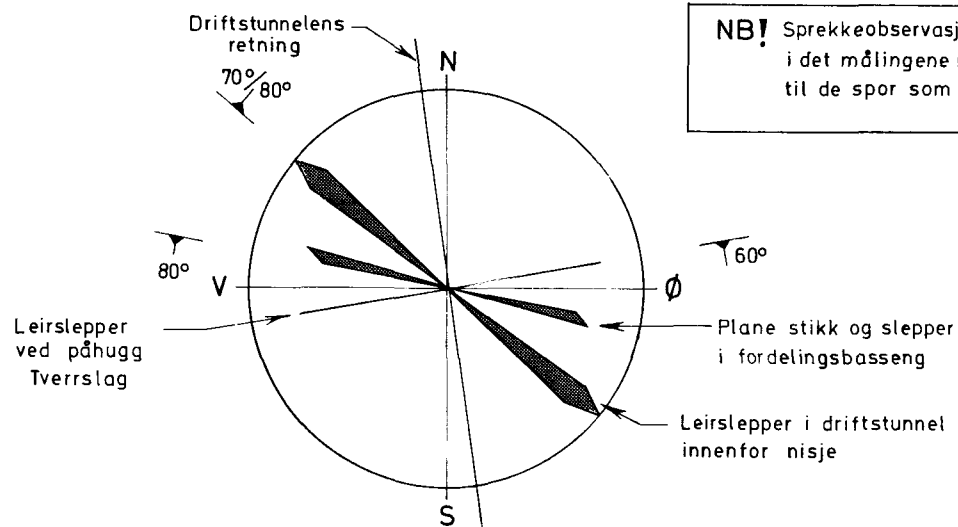
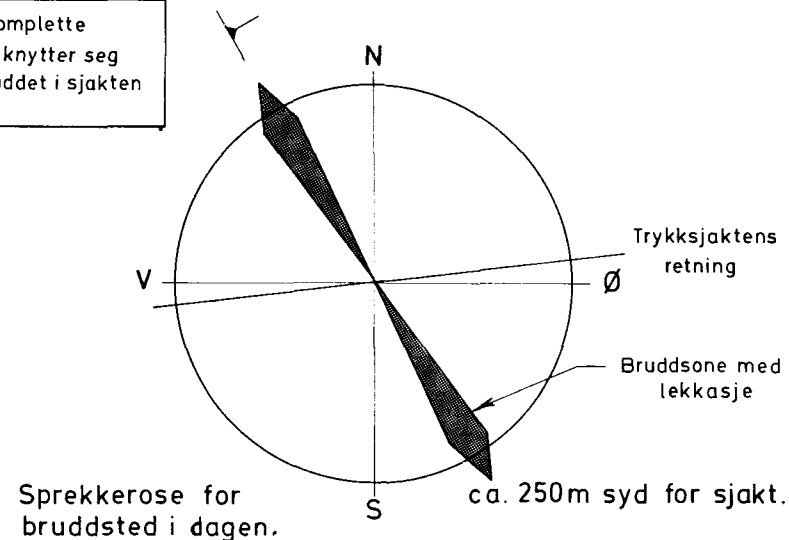
**Fig. 9**

Fig. 9 viser sprekkeroser i dagen og i kraftstasjonen. På bilag nr. 1 er det angitt en mer detaljert oversikt over observasjoner i sjakten og kraftstasjonsområdet etter bruddet. Fig. 10 viser sprekkeroser fra sjakten etter bruddet. Det fremgår av disse at bruddet i de lavere deler av sjakten har gått etter slepper nær parallelt dalsiden. Dette tyder klart på at sjakten har ligget for grunt, slik at det har vært for lave in-situ spenninger vinkelrett sjakten i sjaktplanet. Sjakten har derimot ligget tilstrekkelig dypt til at horisontalspenningene i denne del av sjakten har vært tilstrekkelig store. Øverst i sjakten er derimot bruddet gått nær vinkelrett dalsiden. Dette tyder på at sjakten her har ligget i fjell med for små horisontalspenninger parallelt dalsiden. Ser en på kartbildet, fremgår det at i forhold til en jevn dalside (regnet ca. 70 m til hver side) vil sjakten ved H = 25 m ligge mindre enn 15 m inne i dalsiden, og ved H = 75 m mindre enn 35 m inne i dalsiden. Tar en dertil i betraktning de for dannelsen av horisontalspenninger meget ugunstige og avskjærende slepper for horisontalspenninger parallelt dalsiden med retning N65° -

75°V, er mangelen på horisontalspenninger i dette øvre nivå og den inntrufne bruddform der forståelig.
