# **Sandslitasje på vannkraftturbiner**

**Driva Kraftverk**

**RAPPORT 1982**

RAPPORT FRA DRIVA KRAFTVERK

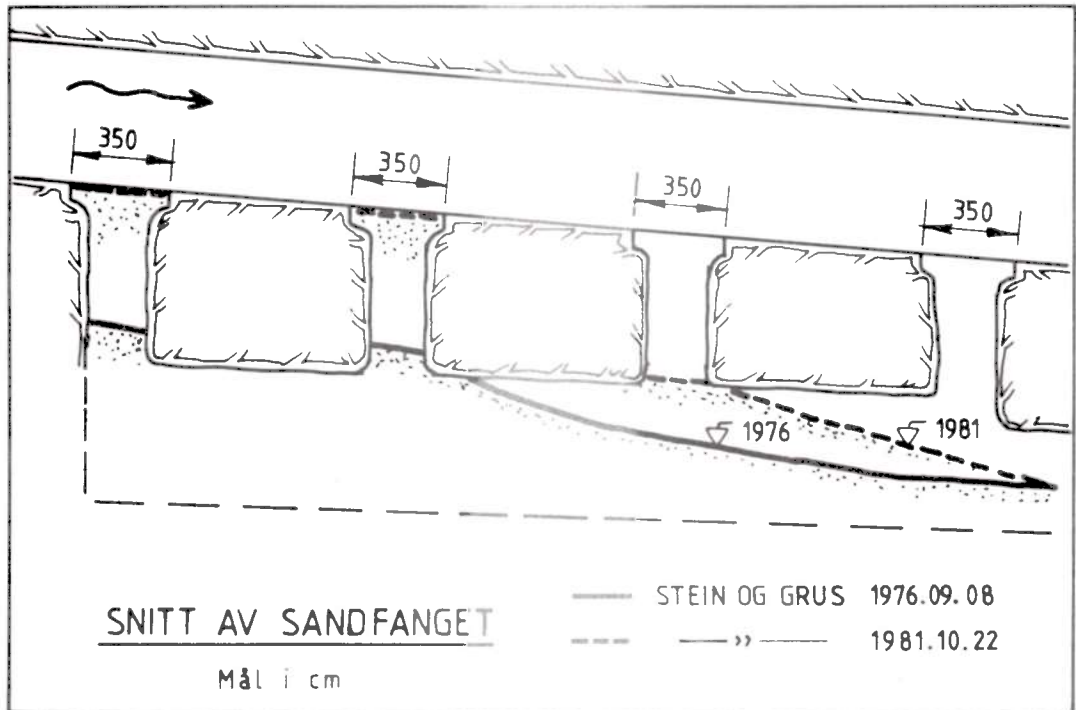
Fig. 3. Sandfanget i driftstunnelen.

Sandfanget er utformet som fire 3,5 m brede rektangulære åpninger i tunnelsålen, fig. 3. Avstanden mellom åpningene er 10 m (c/c). Langs høyre side er tunnelen farbar til fots i ca. 1,0 m bredde. Sandmassene som felles ut i åpningene faller ned i en underliggende tunnel forbundet med tverrslaget ved Fale i Sunndalen.

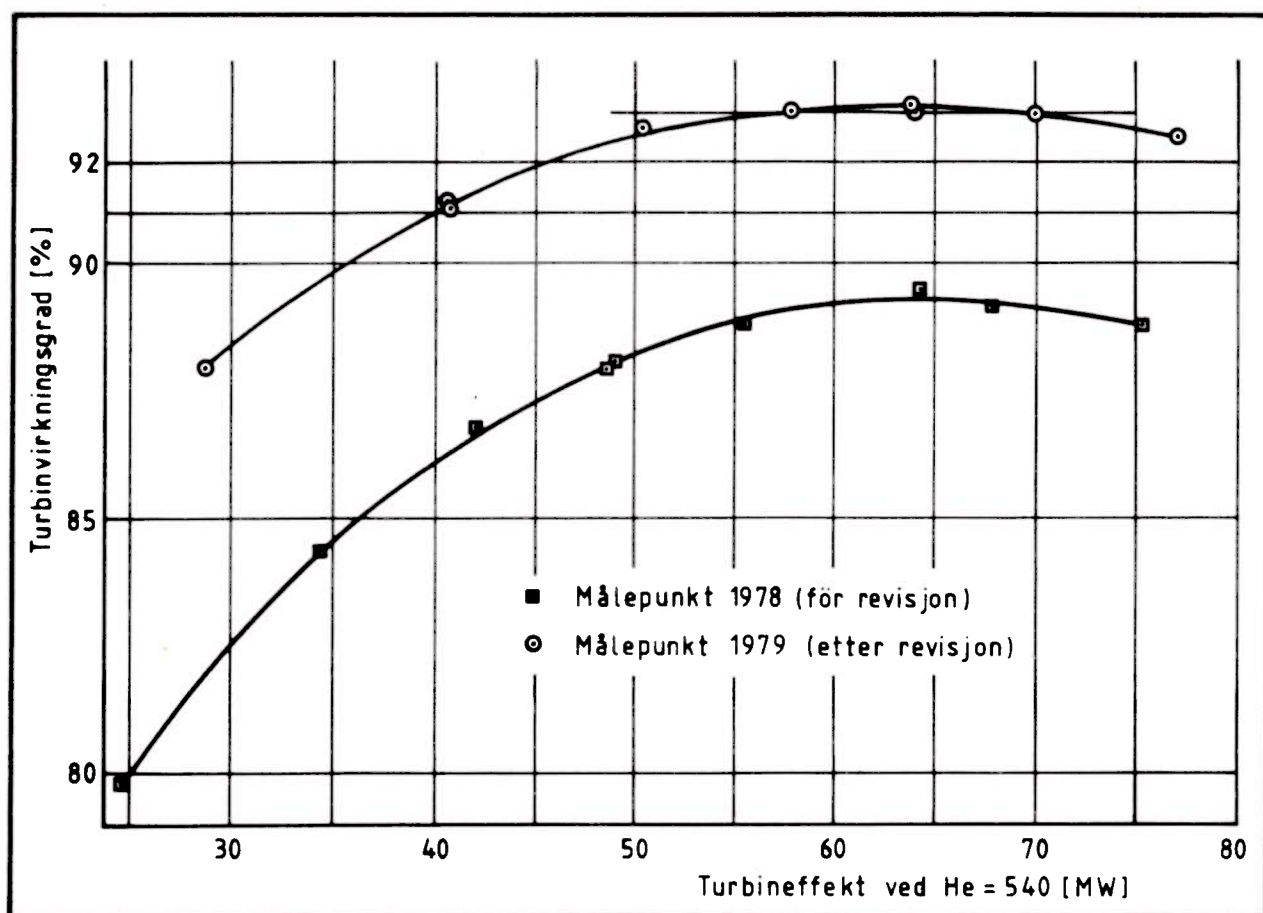
Fig. 4. Resultat av termodynamiske virkningsgradsmålinger ved Driva kraftverk, turbin nr. 2. Fransisturbin.  $P_r=71,5$ .  $H_r=540$ . nr=600. (Utført av Kværner Brug A/S 25.07.78 og 13-14.02.79.)

Ved den første turbinrevisjonen ble det foretatt fullstendige virkningsgradsmålinger før og etter revisjonen. Disse viser en øking på 3,0 - 3,5 % etter revisjonen (fig. 4), relativt likt fordelt på labyrinter og ledeapparat. For turbin 2 ble ikke slike målinger foretatt, men det er antatt at resultatet av revisjonen var noe nær det samme.

Kraftverket produserer årlig ca. 550 GWh, og gevinsten lå følgelig på ca. 17 GWh/år umiddelbart etter revisjonen. Med utgangspunkt i en kraftpris på 10 øre/kWh vil dette gi en årlig gevinst på 1,7 mill. kr.

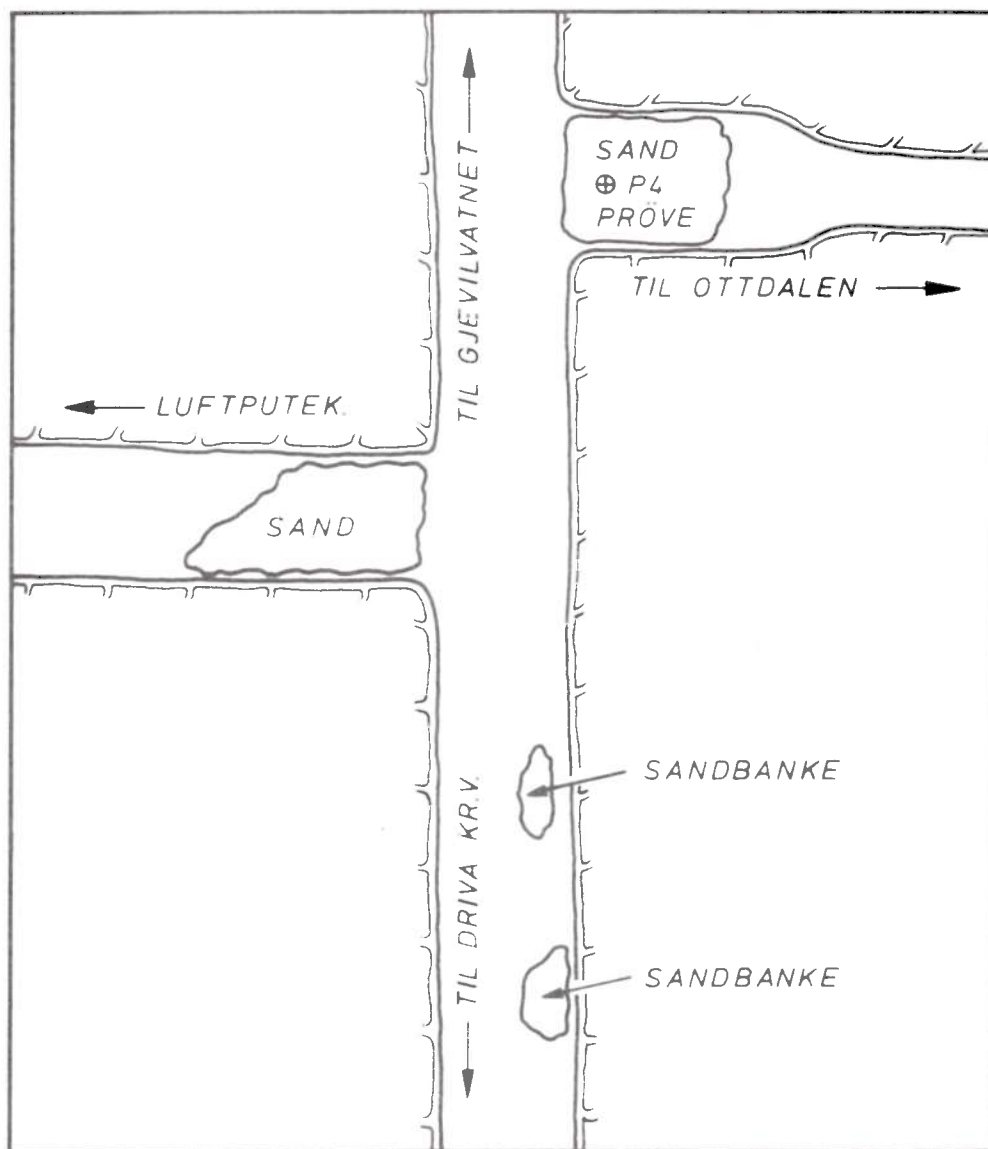
Fig. 7. Oversiktsskisse fra driftstunnelen.

Mellom sandfangene og innløpet fra Ottbekken lå det flere store sandbanker. Lenger oppstrøms ble det ikke observert sandbanker og såle-

materiallet virket stabilt. De to største sandbankene lå i selve innløpsmunningen og like nedenfor denne (se fig. 7).
