OPPRUSTING OG UTVIDELSE AV VANNKRAFTVERK

**DEMONSTRASJONSPROSJEKT Nr 29
BREIVIKBOTN, FINNMARK**

**BREIVIKBOTN KRAFTVERK
OPPRUSTING/UTVIDELSE**

FORPROSJEKT

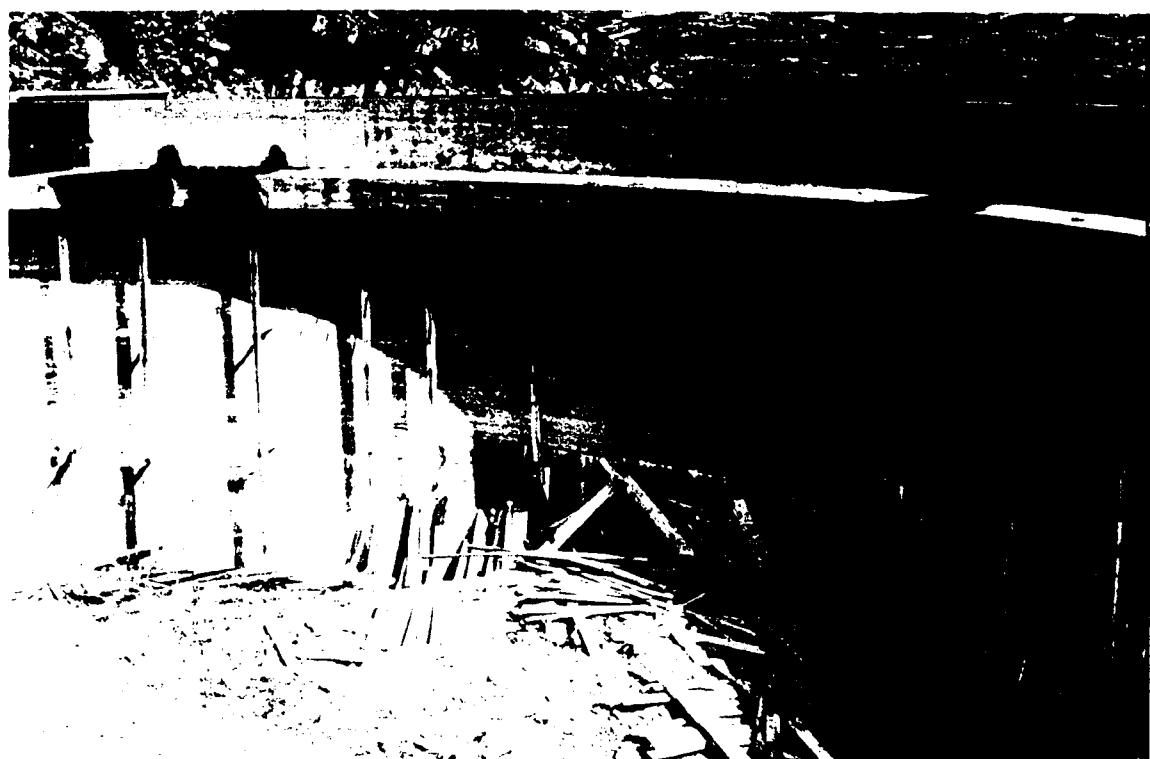
Dammen har vært bygget med frostvegg i uimpregnerte materialer, og frostveggen er nå kondemnabel. På venstre side er store deler av veggen rast sammen, bilde nr. 2 og 3.

Bilde nr. 2 Frostvegg i uimpregnert materialer
På venstre side er store deler av veggen rast sammen

Bygge ny frostvegg.

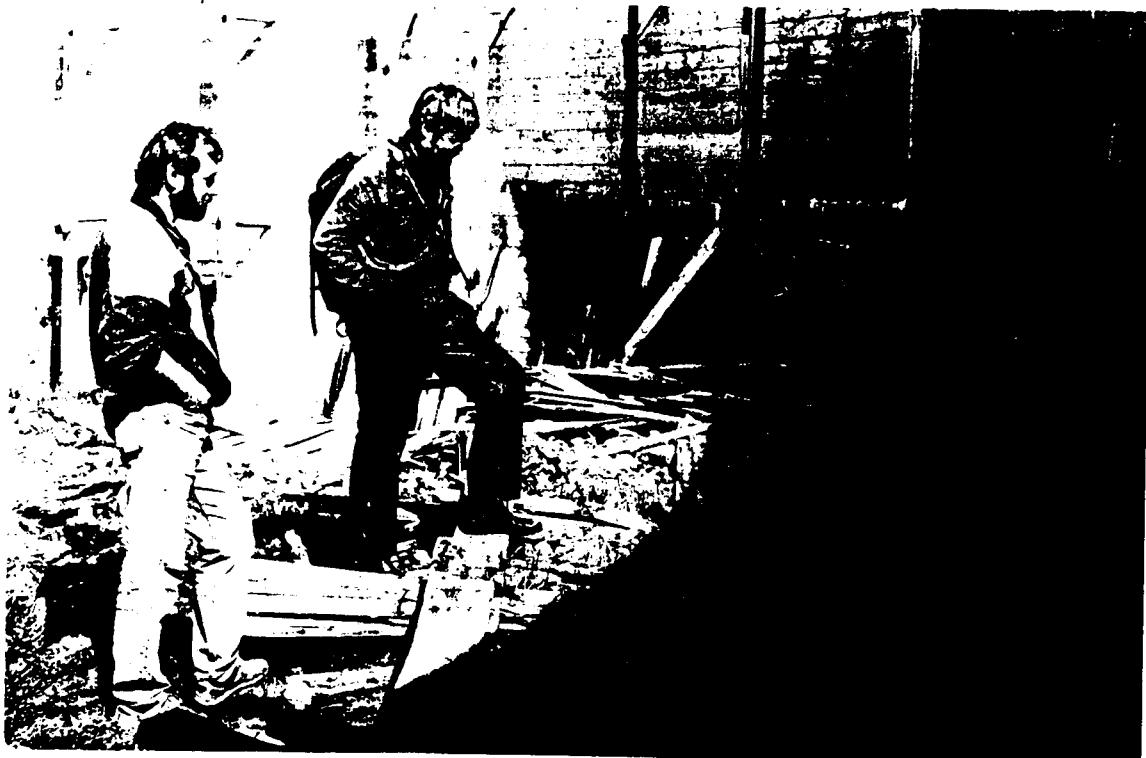
Bilde nr. 3 Frostvegg i uimpregnert materialer
På venstre side er store deler av veggens rast sammen

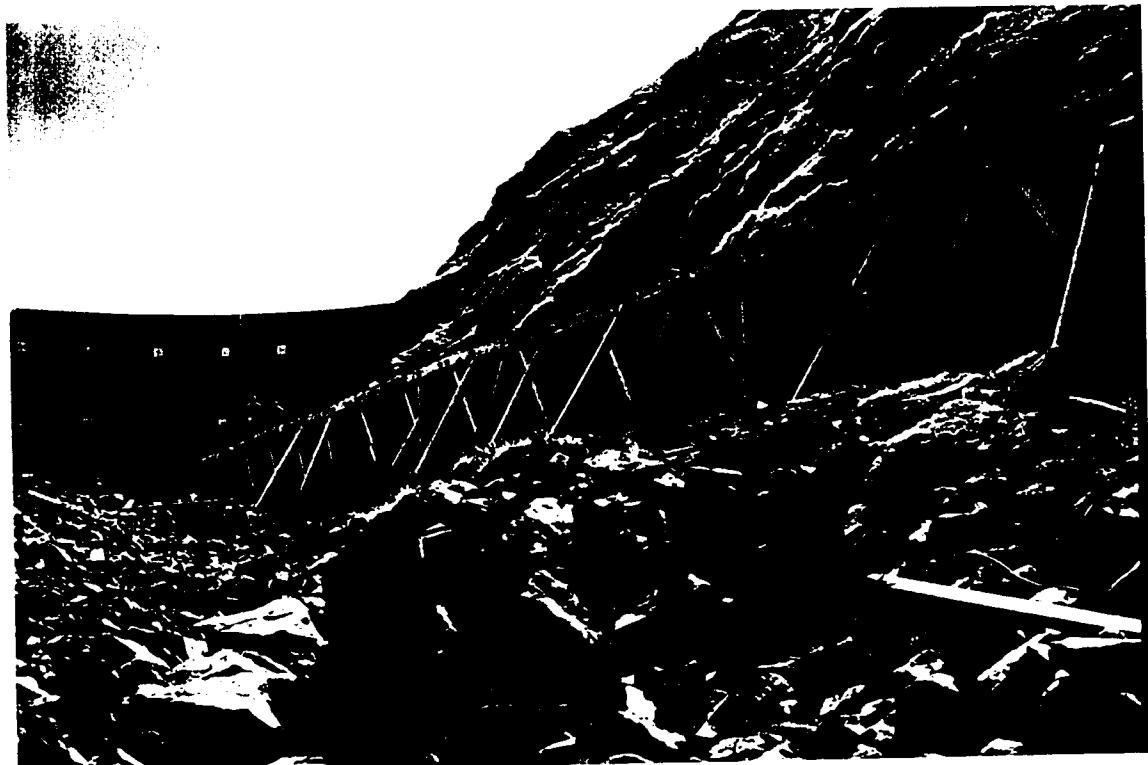
Bilde nr. 7 Fra dammen og 90 m nedover er det snøoverbygg

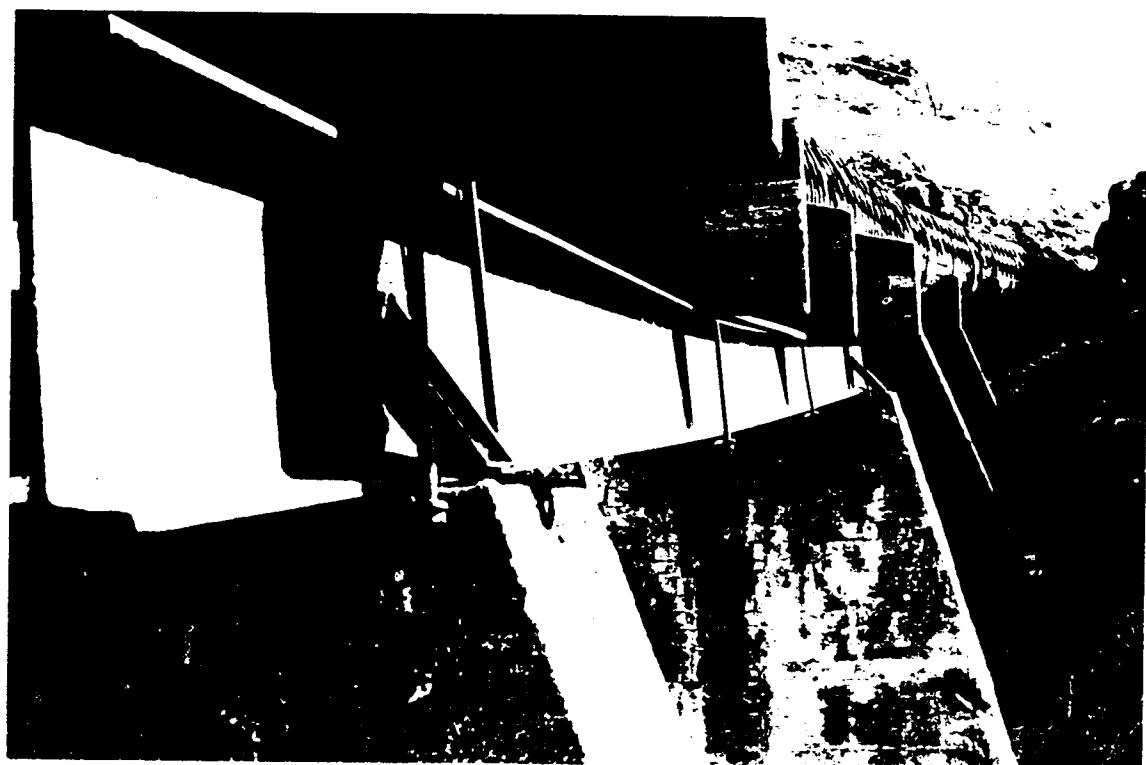
Like før røret går inn i elvefaret mot dammen er det lagt på en stålbelkebro over et søkk i terrenget. Broen er utført av to stk. I 400 som er bøyet for å tilpasses røret som går i kurve i dette området. Bjelkene er understøttet med betongfundamenter med avstand 9.80 m (bilde nr. 8). Stålkonstruksjonene har noe rust, og betongfundamentene har mindre forvittringsskader.

Bilde nr. 8 Stålbjelkebro over sokk i terrenget.

Sandblåse og male stålbelter og utbedre forvitringsskader i betongfundamenter i bro like nedenfor snøoverbygg.

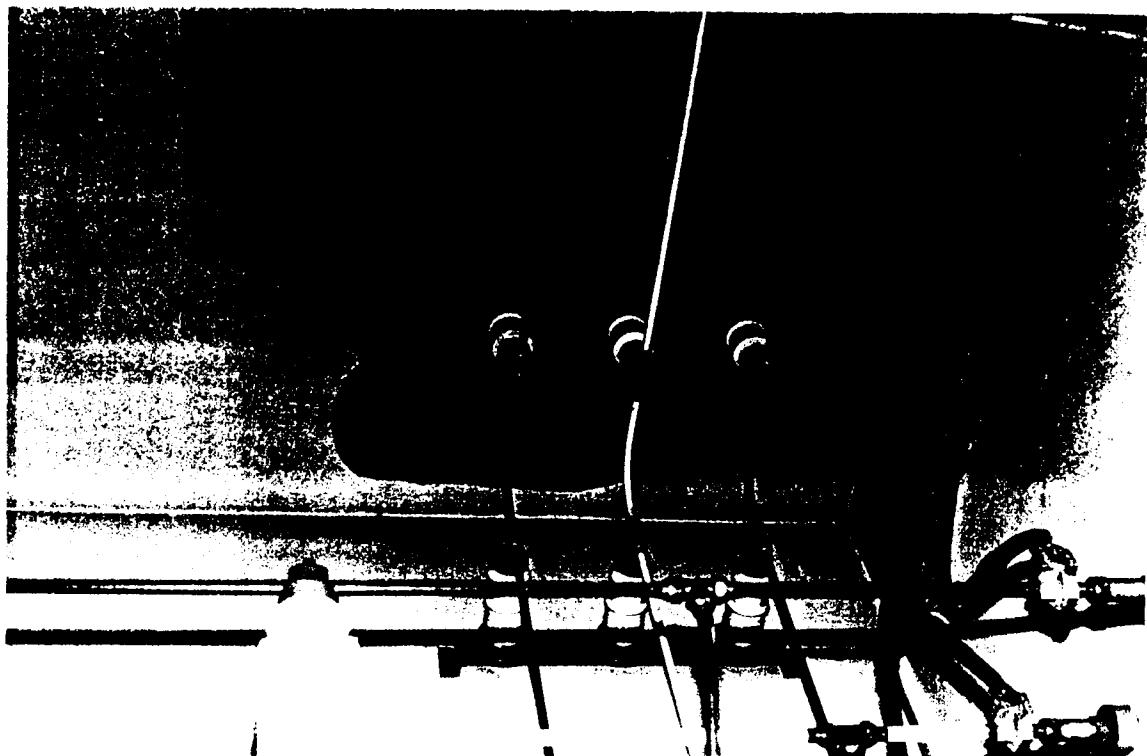
På grunn av lekkasje i taket før omtekkingen har det vært overslag mot tak over bryten ved hovedtrafo.

Bilde nr. 15 På grunn av lekkasje i taket før ommtekking har det vært overslag mot tak over bryter ved hovedtrafo

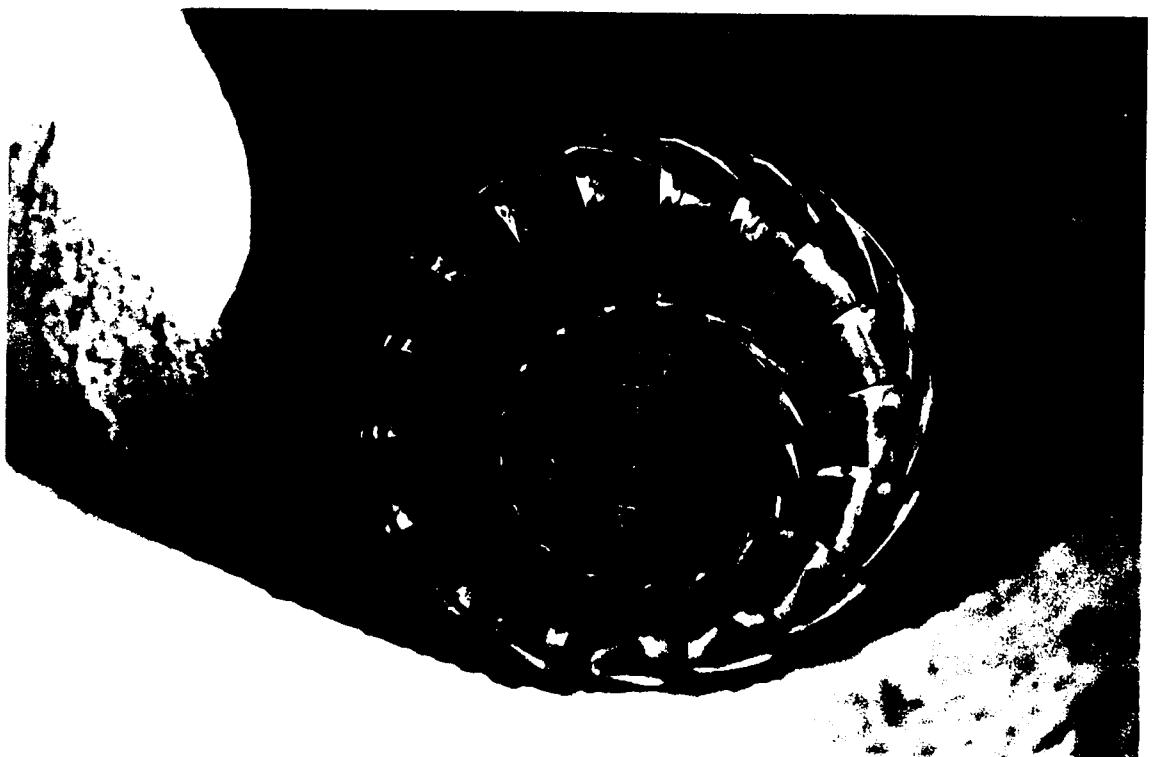
2. Turbinhjul

Ved inspeksjonen var det pga. konstruksjonen ikke mulig å måle spaltklaringen. Løpehjulet var i god forfatning, men med små matte flekker uten tæringer ca. 4 cm² på sugesiden av hver skovl og i tillegg var det et sirkulært bånd med små tæringer nedstrøms skovlavlopet.
