## Tronsmoen flomverk (VV 7100) og Tronsmoen pumpestasjon (VV 7100), Alvdal kommune

Status og vurdering av behovet for oppgradering

## **Ekstern rapport nr 24-2019**

DOKUMENTKODE: 130615-RiEn-RAP-036

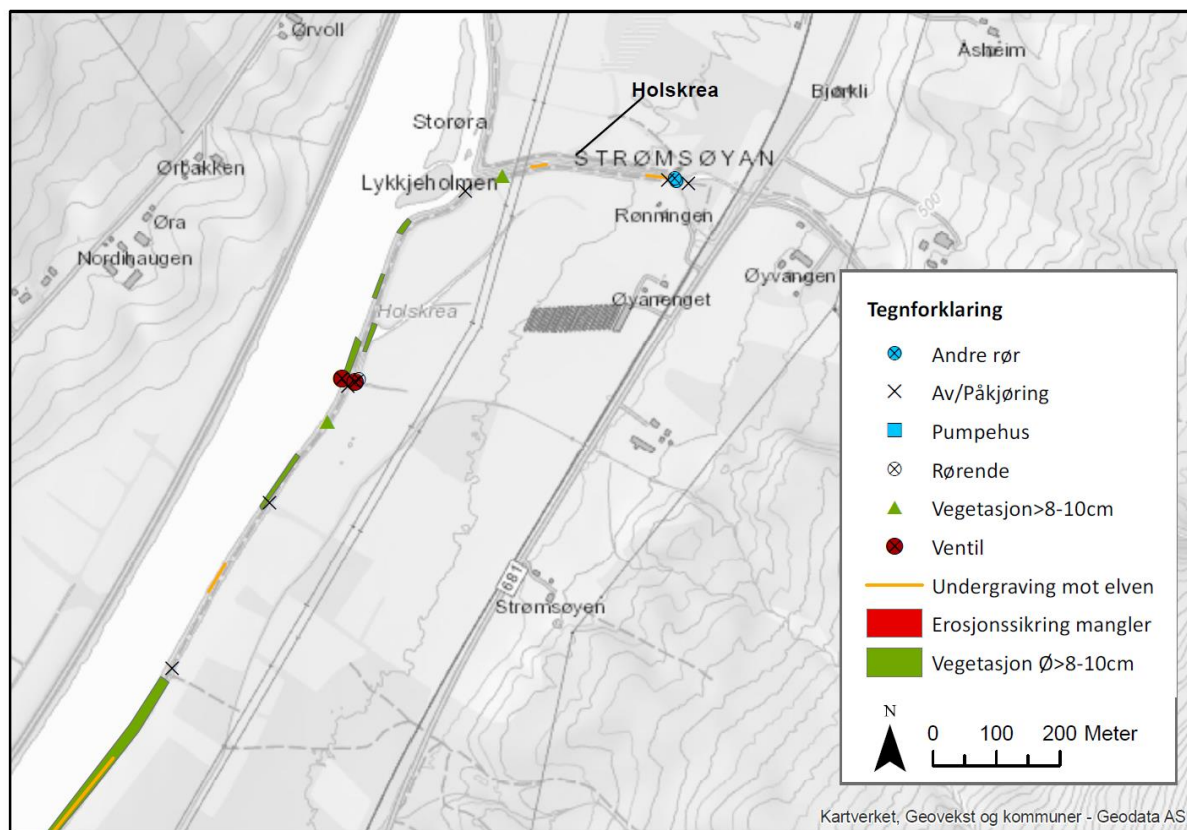
Figur 6: Observasjoner ved Tronsmoen flomverk, oppstrøms ende.

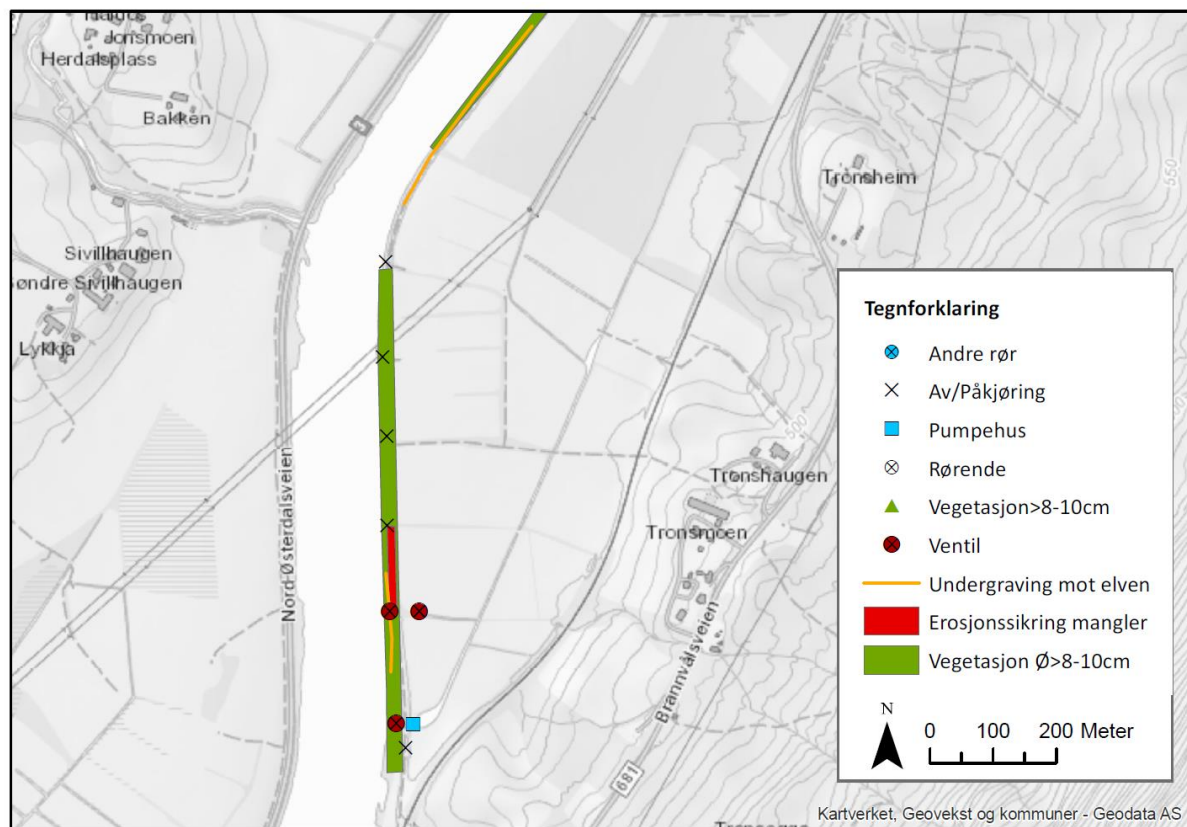
Figur 7: Observasjoner ved Tronsmoen flomverk, nedstrøms ende.

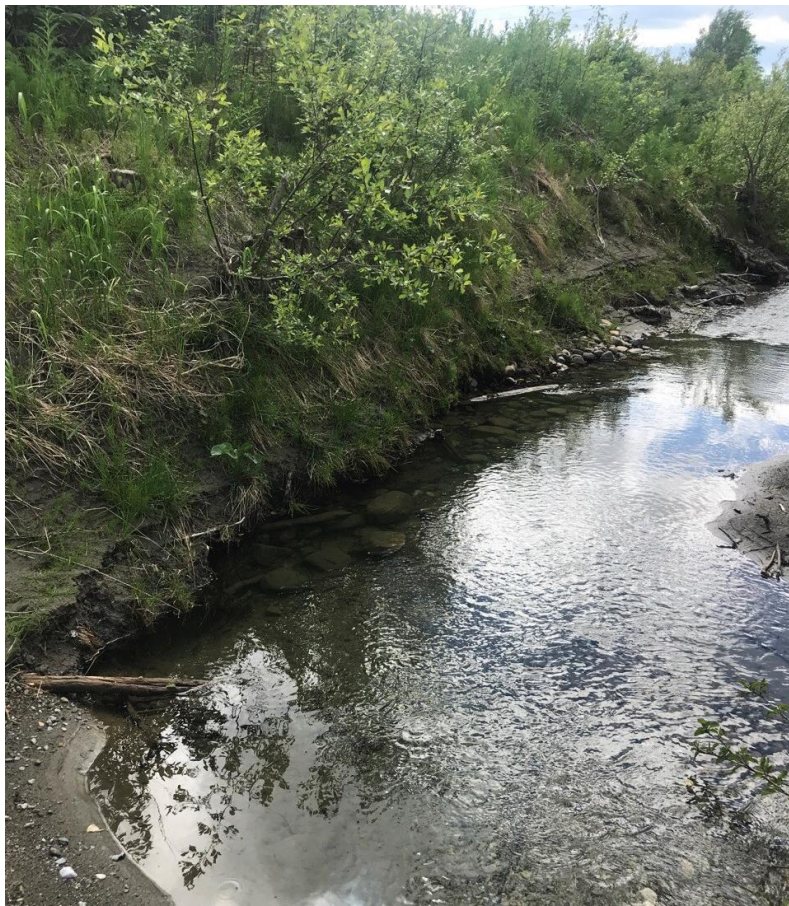
Ved bekken Holskrea (pel nr. 0-450) er det enkelte steder undergraving mot elven. På dette strekket er det observert erosjonssikring kun på deler av strekningen. Omtrentlig ved pel nr. 350 gikk verket til brudd under 1995-flommen, og det er usikkert om det ble rehabilitert med erosjonssikring.

Figur 9: Undergraving ved Holskrea (Bilde: Multiconsult).

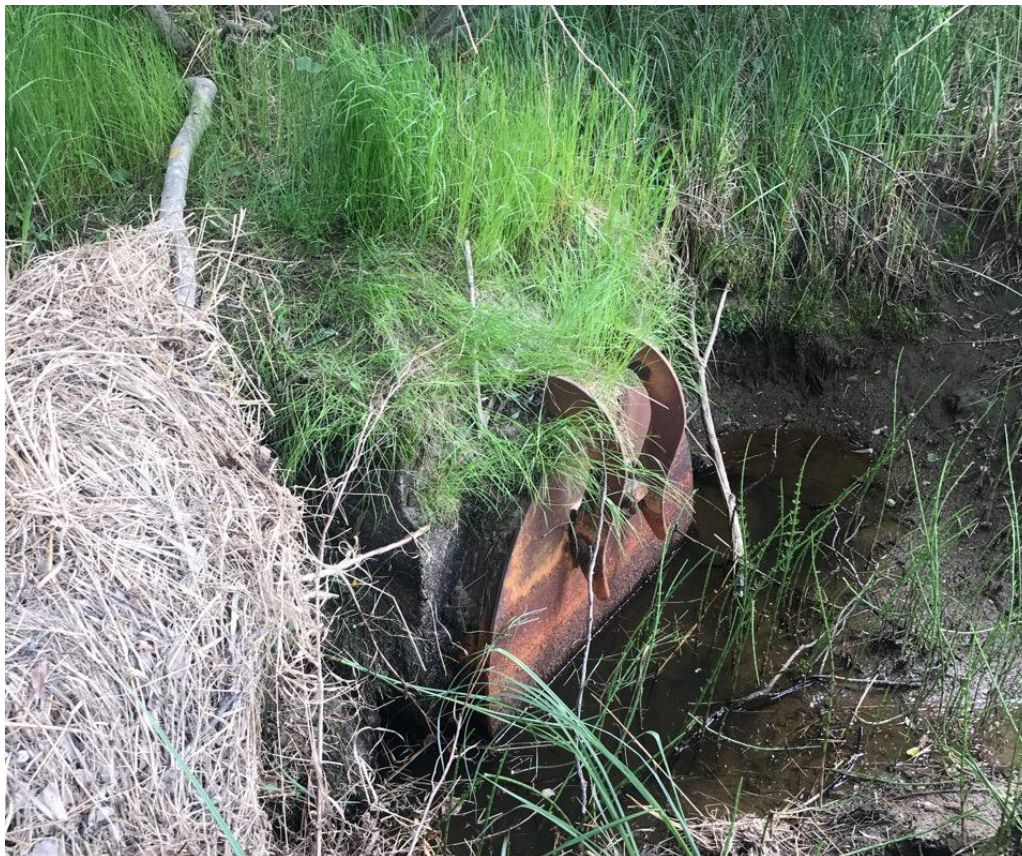
Det er registrert to rør med tilbakeslagsventil som går gjennom verket, ett ved pel nr. 750 og ett ved pel nr. 2440. Ved pel nr. 750 er det et Ø800 mm rør med ventil, og det er noe gjengrodd ved utløpet, se Figur 10. Ved pel nr. 2440 er det et Ø600 mm rør med ventil.

Figur 10: Ventil ved pel nr. 750 (Bilde Multiconsult).

Vegetasjon er skjøttet langs store deler av flomverket, men det er enkelte strekk med større vegetasjon. Mindre vegetasjon kan bidra til å hindre erosjon på verket, men det er viktig at vegetasjonen skjøttes regelmessig for å sikre at den ikke vokser seg for stor. Større vegetasjon har potensiale til å skade erosjonsbeskyttelsen og forårsake ustabilitet (spesielt hvis store trær blåses over ende). Når vegetasjonen dør og røttene råtner bort vil de etterlate hull og svake soner som er ekstra utsatt for lekkasje og piping. Vegetasjon større en 8-10 cm i diameter bør derfor fjernes. Det påpekes at dette kun gjelder vegetasjon som står på/i selve sikringsanlegget, da øvrig vegetasjon kan være verdifull kantvegetasjon for naturmiljøet. Det anbefales også at man jevnlig rydder vegetasjon ved rørene med ventil.

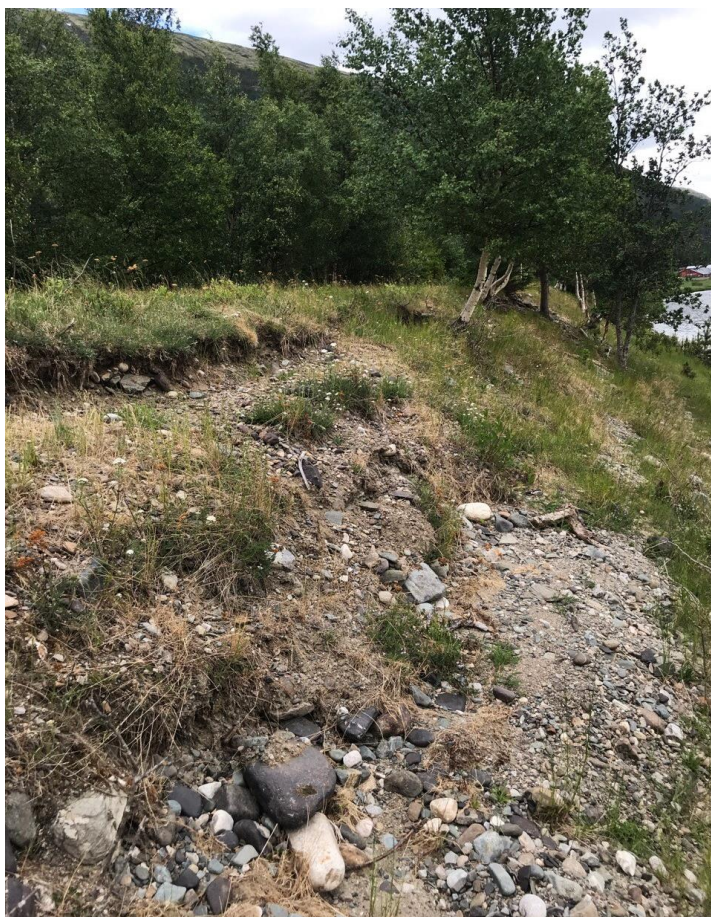
I nedstrøms ende av verket, ved pel nr. 2300, er det et område med skadet og/eller manglende erosjonssikring langs skråningen og stedvis helt opp til kronen av verket. Her er det lite vegetasjon og manglende gressdekke som beskytter verket mot eroderende krefter.

Figur 11: Strekning med manglende erosjonssikring ved pel nr. 2300. (Bilde: Multiconsult)

Ved pel nr. 2300 ble det observert et strekk med skadet og manglende erosjonssikring. Skadene er lokalisert høyt oppe på flomverket og er sannsynligvis forårsaket av is i vassdraget. Andre mulige årsaker er overflateerosjon på grunn av styrtregn. Langs strekningen er det manglende gressdekke som kan beskytte mot eroderende krefter. Dersom skaden får utvikle seg vil verket være utsatt for videre erosjon. Dette er et svakt punkt ved verket og bør utbedres.

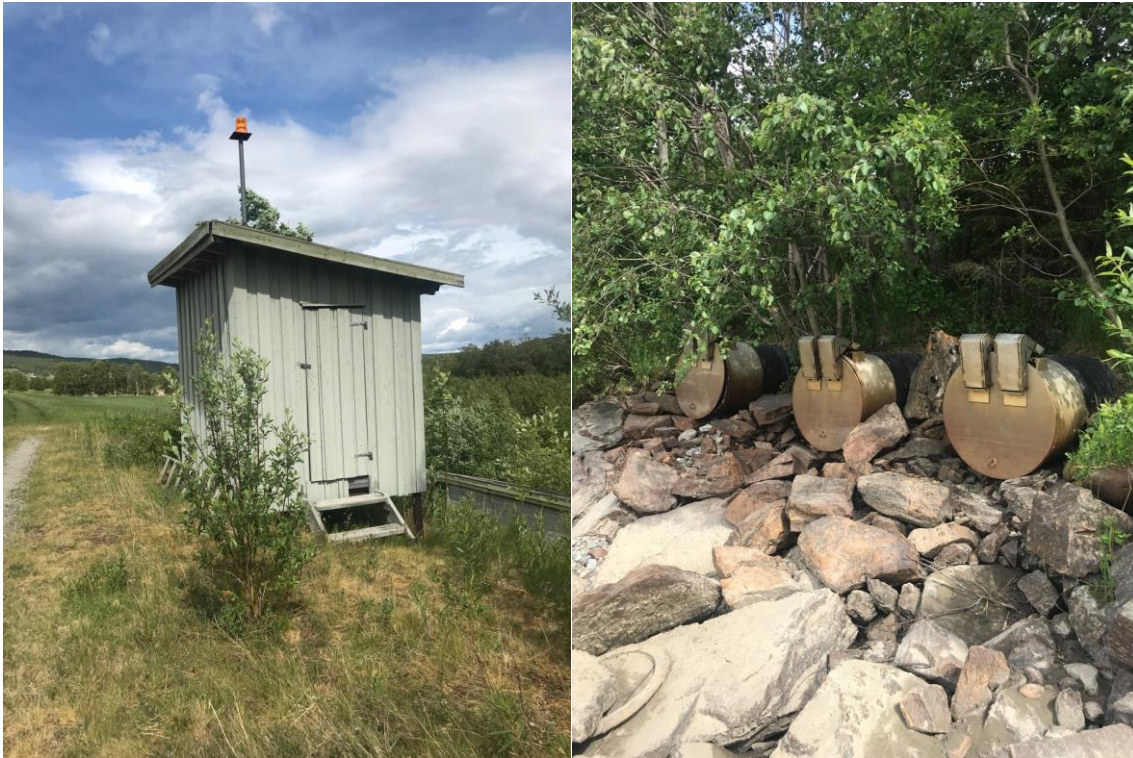
Figur 12: Teknisk hus ved pumpestasjonen (hus for pumper kan skimtes nede til høyre) og utløpsventiler fra pumperørene på vannsiden av flomverket (Bilder: Multiconsult).

Pumpestasjonen ble befart av Xylem, som er Multiconsults underkonsulent. Pumpestasjonen er generelt i god stand med relativt nyoverholte pumper (2013-2017). Driftsmønsteret er forandret fra det opprinnelige designet og det er i dag ikke mulig å kjøre alle tre pumpene samtidig. Det er kun mulig å kjøre en pumpe om gangen, pluss en pumpe manuelt med dieselaggregat. Det er veldig tett vegetasjon rundt stasjonen, se Figur 12.

Videre bør det ryddes vegetasjon og renses opp i stein rundt utløpsrør.

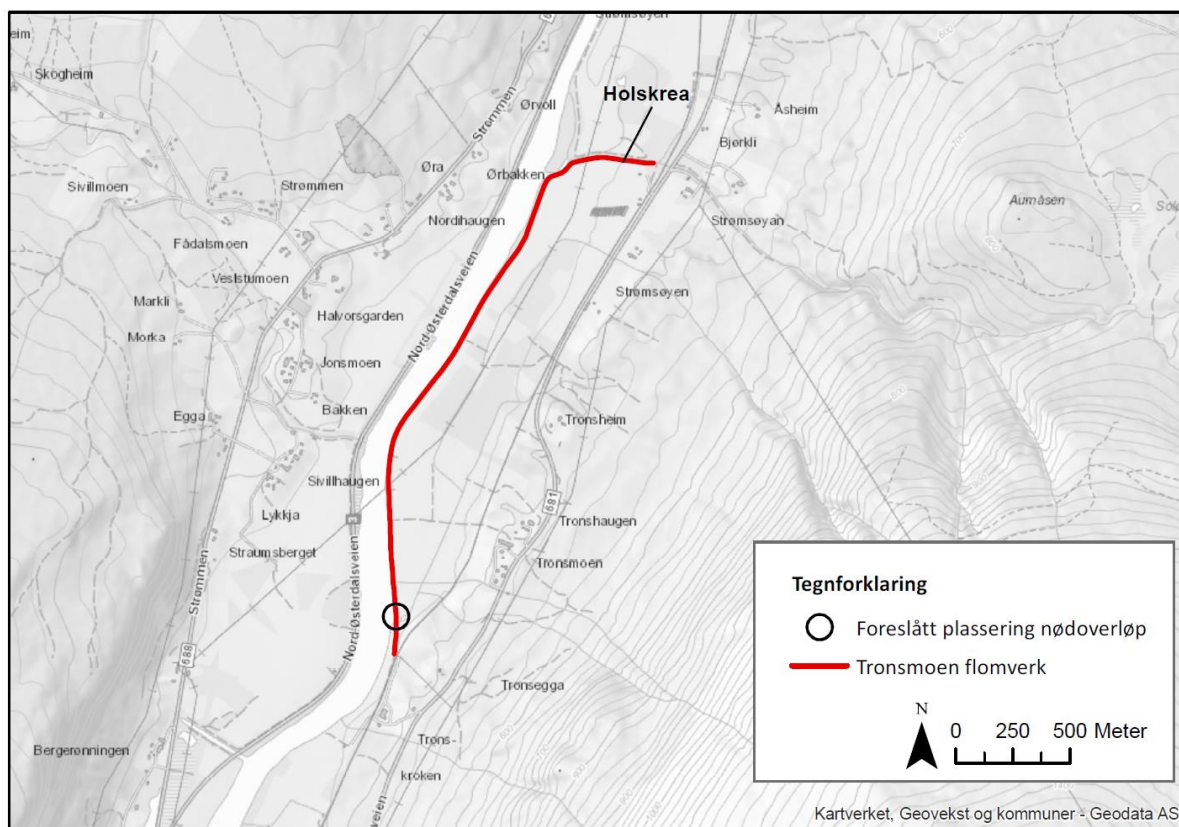
Fra nedstrøms ende av verket og til pumpestasjonen går det jordkabel som forsyner stasjonen med strøm. Det vil derfor ikke være hensiktsmessig å etablere nødoverløp nedstrøms pumpehuset. Det anbefales at et eventuelt nødoverløp blir plassert litt oppstrøms pumpestasjonen. Nødoverløpet blir da plassert så langt nedstrøms som mulig slik at man unngår at det strømmer vann med stor hastighet over jordene. Figur 13 viser forslag til plassering av nødoverløpet. Det vil være stor erosjonsfare rundt overløpet, men denne faren ansees som mindre enn den totale erosjonsfaren for verket ved brudd. Et avgrenset område ved nødoverløpet vil vanligvis være overkommelig å erosjonssikre for å redusere potensielle erosjonsskader ved overløpet.

Figur 13: Foreslått plassering av nødoverløp.

Pumpestasjonen bør stoppes i forbindelse med planlagt bruk av nødoverløp, slik at vannstanden bak vollen får tid til å stige mest mulig før nødoverløpene tas i bruk, da et vannspeil i området bak flomvollen vil virke erosjonsdempende.

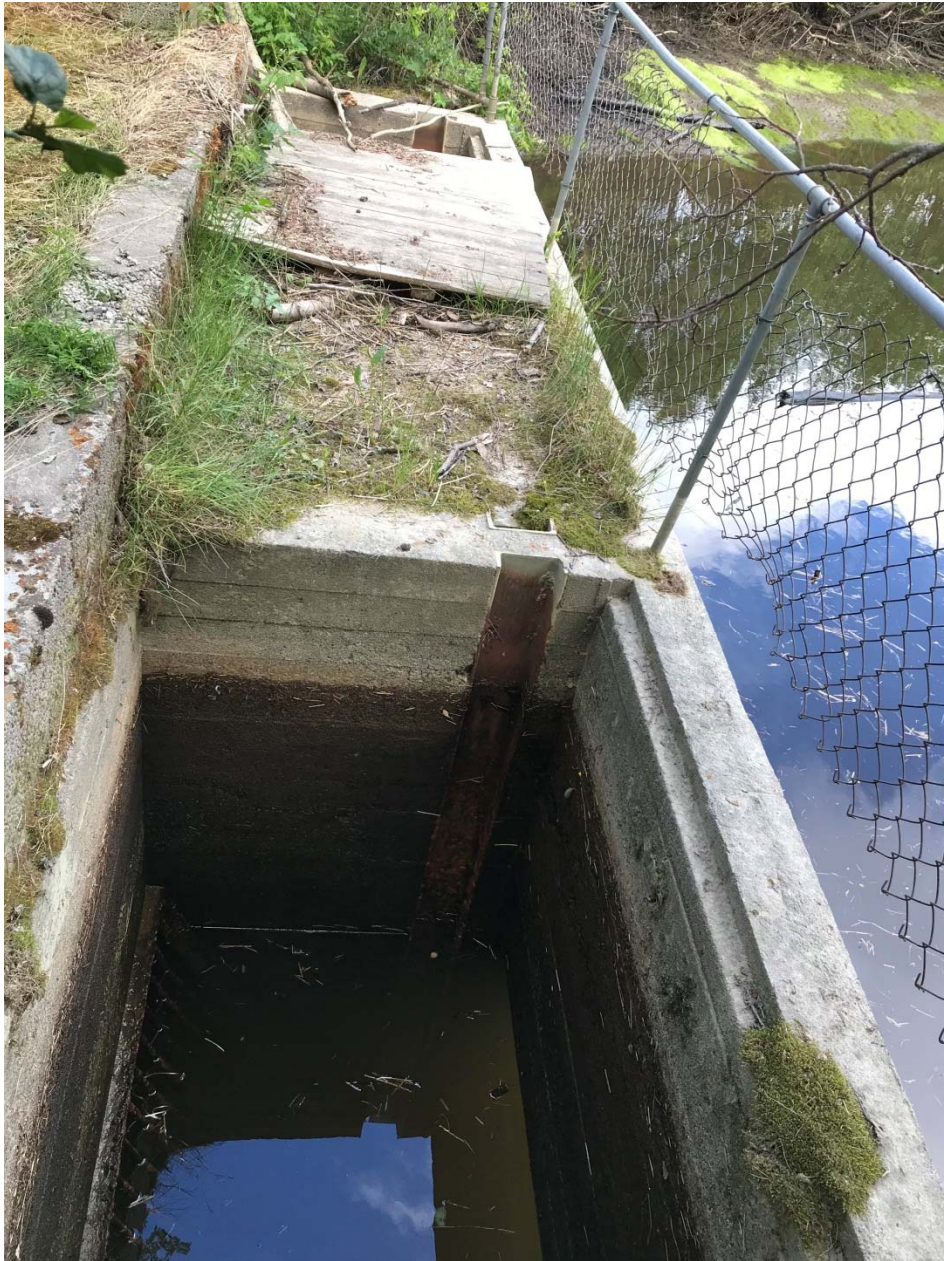
Bilde 1 – tilstand sikring.

**Funn 1:** Mangelfull sikring av stasjon med inn- og utløp. Se bilde 1 – tilstand sikring

Dårlig sikret. Mangler luker over rister, disse står helt åpent. Mangelfullt gjerde ved rister. Mangler gjerde ved utløpsrør. Det er heller ikke skiltet ved utløpsrør. Dårlige dører på hus over pumpestasjon og hus for el tavle. Disse dørene mangler også lås.

Pumpene på VV. 7100 Tronsmoen er i god stand, men stasjonen bør sikres. Bygg og tavle må få lås, og man bør oppdatere tavle og PLS, som er gamle.

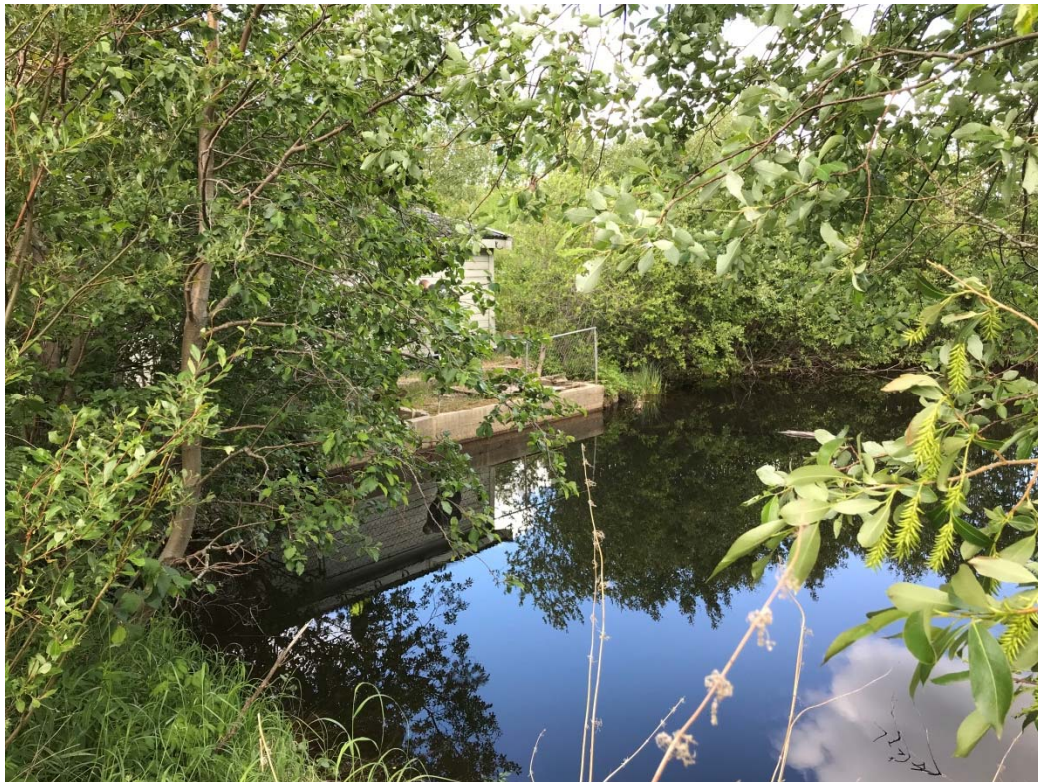
Bilde 2 – Vegetasjon rundt stasjon.

**Funn 3** – Mye vegetasjon rundt stasjonen, både rundt bygg, innløp og utløp. Se bilde 2 – vegetasjon rundt stasjon.

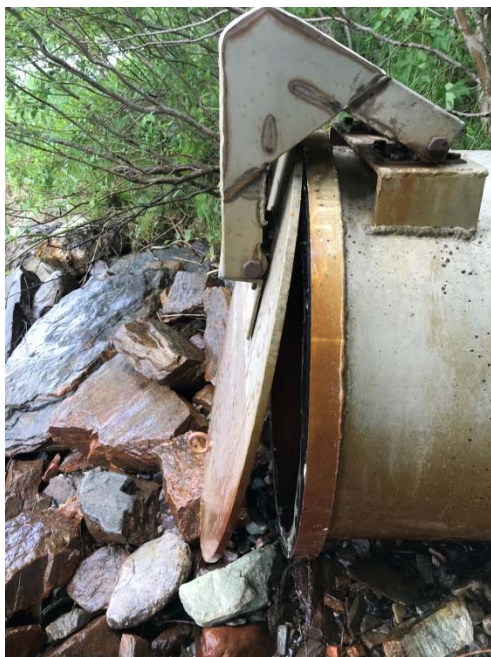
Bilde 3 – utløpsrør.

**Funn 4:** Utløpsrør: Det ligger store steiner mellom rør og luke slik at disse ikke tetter. Se bilde 3 – utløpsrør.
