## Mellem-Rustad flomverk (VV 1330 og 9097), Elverum kommune

Status og vurdering av behovet for oppgradering

## **Ekstern rapport nr 31-2019**

DOKUMENTKODE: 130615-RiEn-RAP-043

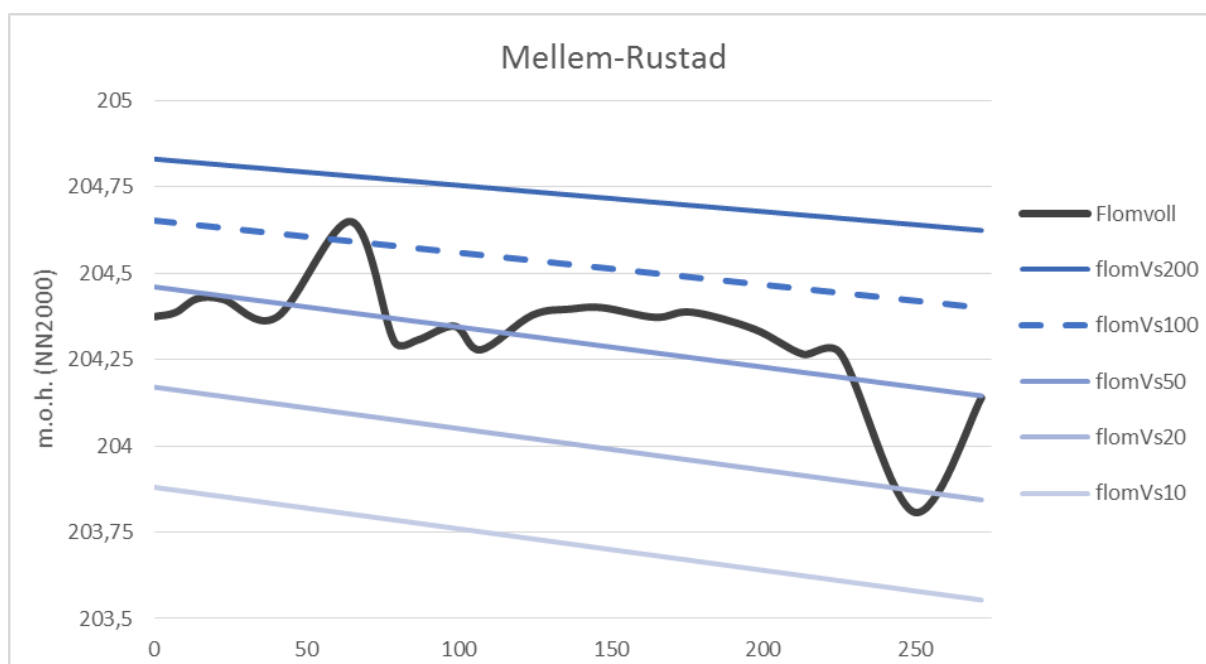
I forbindelse med befaring og vurdering av flomvullen, er det foretatt innmåling av kronehøyden langs flomverket. En sammenlikning av høydeprofil i flomverkets lengderetning med grove beregninger for vannstander ved flommer i Glomma av ulike gjentakintervall, viser at flomverket har et beskyttelsesnivå opp til en 10-årsflom, mens en 20-årsflom vil overtoppe flomvullen i nedstrøms ende og dermed skape oversvømmelser i sikringsområdet.

Figur 4: Innmålt lengdeprofil for Mellem-Rustad flomverk samt beregnede vannstander ved ulike flomstørrelser. Profilet vises fra oppstrøms til nedstrøms ende av flomverket, dvs. at pel nr. 0 befinner seg i oppstrøms ende.

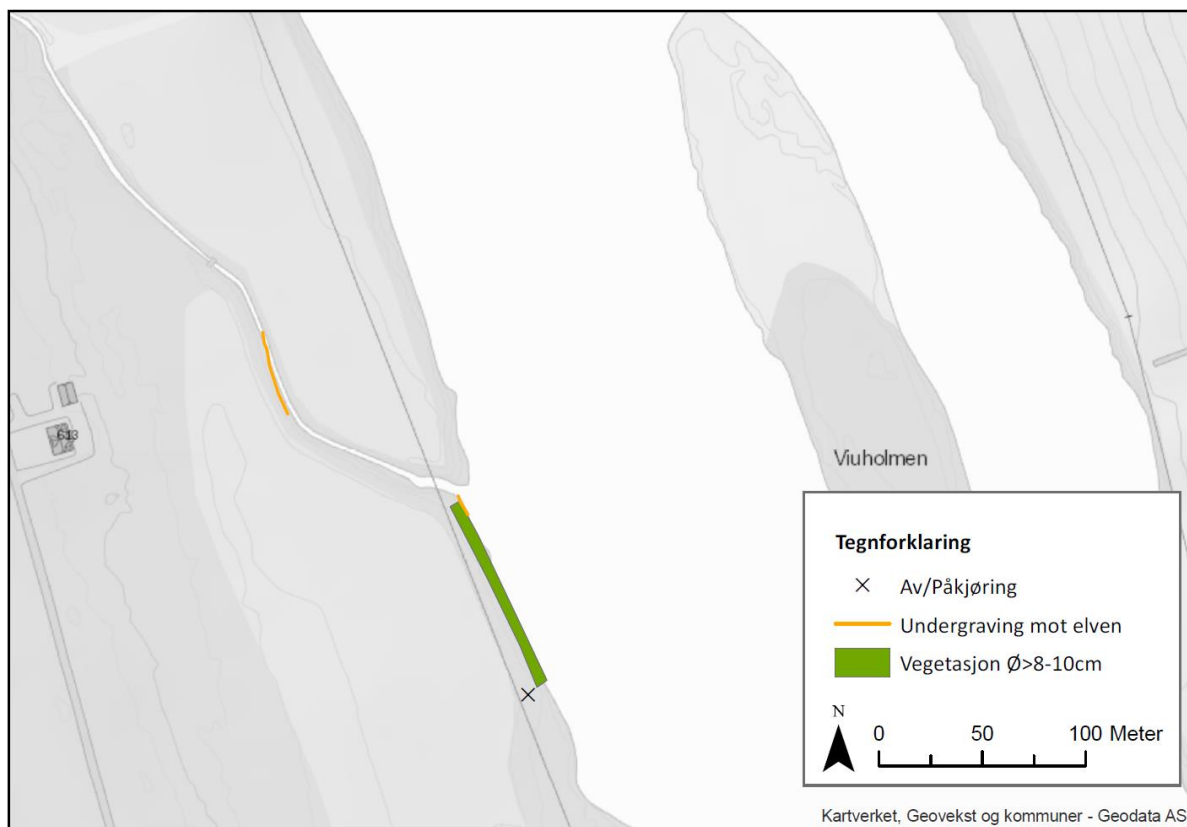
Figur 6: Observasjoner ved Mellem-Rustad flomverk

Verket følger Nord-Rustadbekken ca. 160 m til bekkens utløp i Glomma. Deretter ligger verket ut mot Glomma de resterende 110 m av verkets totale lengde. Vegetasjonen på verket er skjøttet på luftsiden og på toppen av verket, mens det er stor vegetasjon på vannsiden av verket mot Glomma, se Figur 7. Det er kjørbart vei på toppen av flomvollen.

Flomverket er erosjonssikret langs hele lengden. Ved pel nr. 150 er det lagt på ytterligere sprengstein, se Figur 8. Grunneier opplyser at strekket var utsatt for undergraving fra bekken, og at strekningen derfor er utbedret. Nord-Rustadbekken er relativt smal, og det er registrert undergraving mot bekken ved et strekk, samt der bekken har sitt utløp i Glomma.

Det er ikke observert setninger eller andre skader på verket.

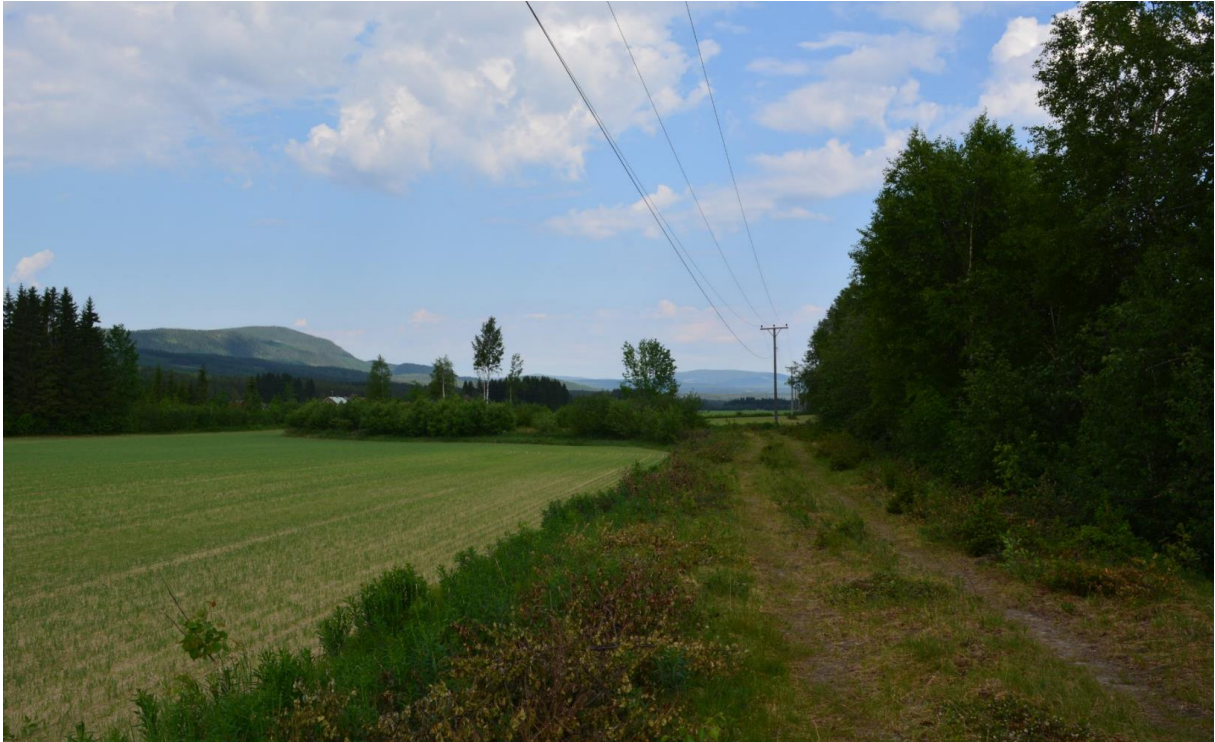
Figur 7: Oversiktsbilde over Mellem-Rustad flomverk. Tatt i nedstrøms ende med utsyn nordover (Bilde: Multiconsult).

Vedlikehold av flomverket er generelt bra, men det er tett og stor vegetasjon på vannsiden langs den delen av verket som ligger ut mot Glomma. Mindre vegetasjon kan bidra til å hindre erosjon på verket, men det er viktig at vegetasjonen skjøttes regelmessig for å sikre at den ikke vokser seg for stor. Større vegetasjon har potensiale til å skade erosjonsbeskyttelsen og forårsake ustabilitet (spesielt hvis store trær blåses over ende). Når vegetasjonen dør og røttene råtner bort vil de etterlate hull og svake soner som er ekstra utsatt for lekkasje og piping. Vegetasjon større en 8-10 cm i diameter bør derfor fjernes. Det påpekes at dette kun gjelder vegetasjon som står på/i selve sikringsanlegget, da øvrig vegetasjon kan være verdifull kantvegetasjon for naturmiljøet.

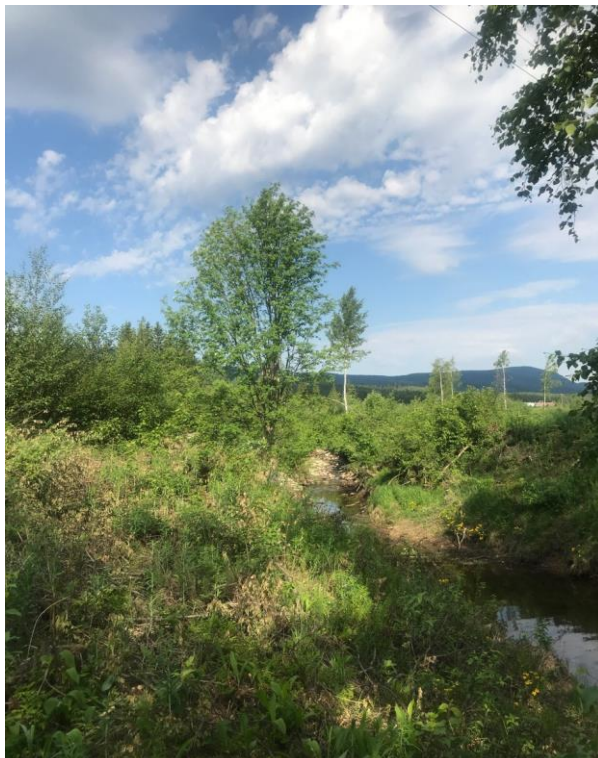
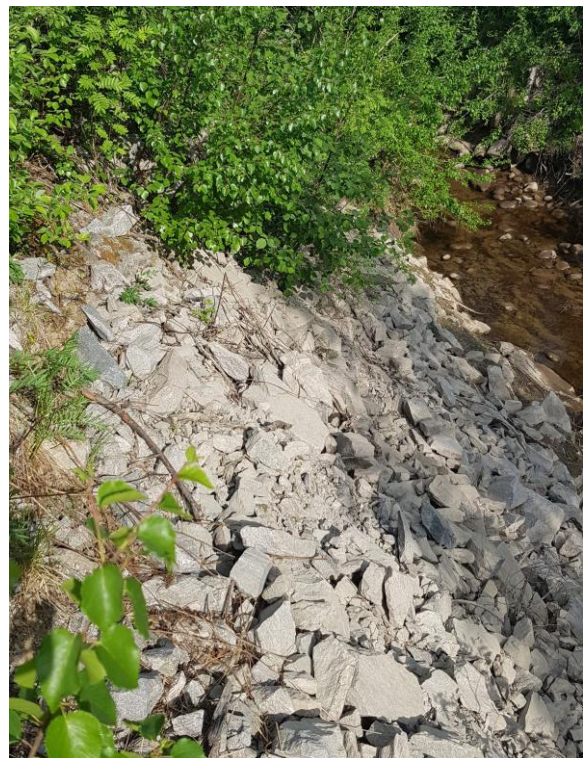
Figur 8: Venstre: Nord-Rustadbekken, sett fra pel nr. 160. Høyre: Sprengstein fylt på i senere tid langs bekken. (Bilder: Multiconsult)

Det er observert undergraving langs enkelte strekk der verket går langs bekken. Ved en lokalitet har dette blitt utbedret av grunneier (ved pel nr. 150). Undergravingen utgjør ingen umiddelbar fare slik det fremstår i dag, men dersom skaden utvikler seg videre kan dette føre til svake punkt langs verket. Det anbefales derfor at man etterser utviklingen, særlig etter store vannføringer, og fyller på med ytterligere erosjonssikring ved behov.

Det anbefales at skadet/undergravet erosjonssikring langs Nord-Rustadbekken og en liten strekning langs Glomma utbedres som en del av vedlikeholdet av flomverket. Siden erosjonssikringen først og fremst ligger langs Nord-Rustadbekken kan vi anta at vannhastighetene er lave og at utbedring av erosjonssikringen dermed kan utføres med utlegging av samfengte masser tilsvarende utbedring utført ved pel nr. 150.

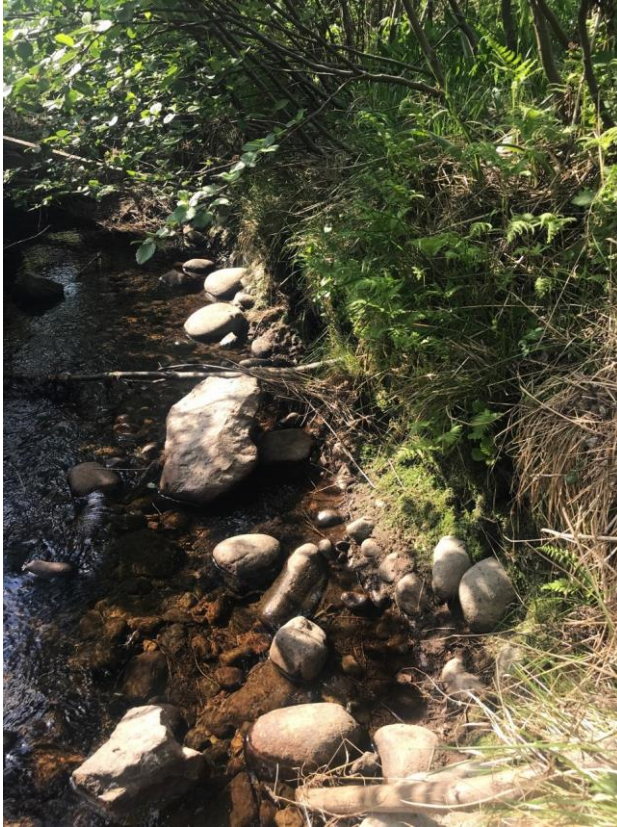
*Figur 9: Undergraving mot Nord-Rustadbekken, pel nr. 40 -80. (Bilde: Multiconsult).*
