# Utredning av skredfare i bratt terreng

Delområde Vistdal, Molde kommune

**EKSTERN RAPPORT** NR 12 / 2026

SKREVET AV    Norconsult Norge

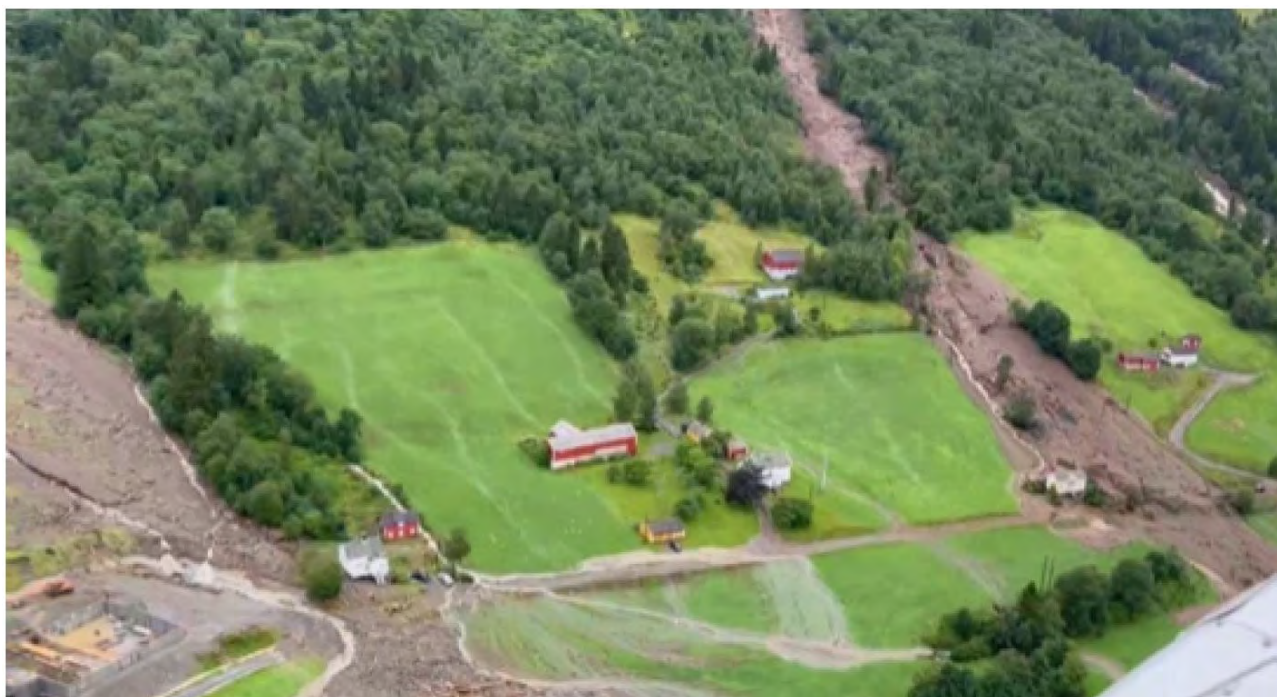
Figur 2-5 illustrerer hvordan vann rant like etter skredhendelsene 30. juli 2023, Vann rant i alle søkk på jorder og grøfter og spredte seg der terrenget ikke konsentrerer vann.

*Figur 2-5 Dronefoto fra rapport for dokumentasjon av skade, Arnt Jørgen Sønslie (Sønslie, Rasskade etter 30. juli for Gbr 314/11-12 og Langedalsvegen, 2023). Vann konsentreres i grunne søkk.*

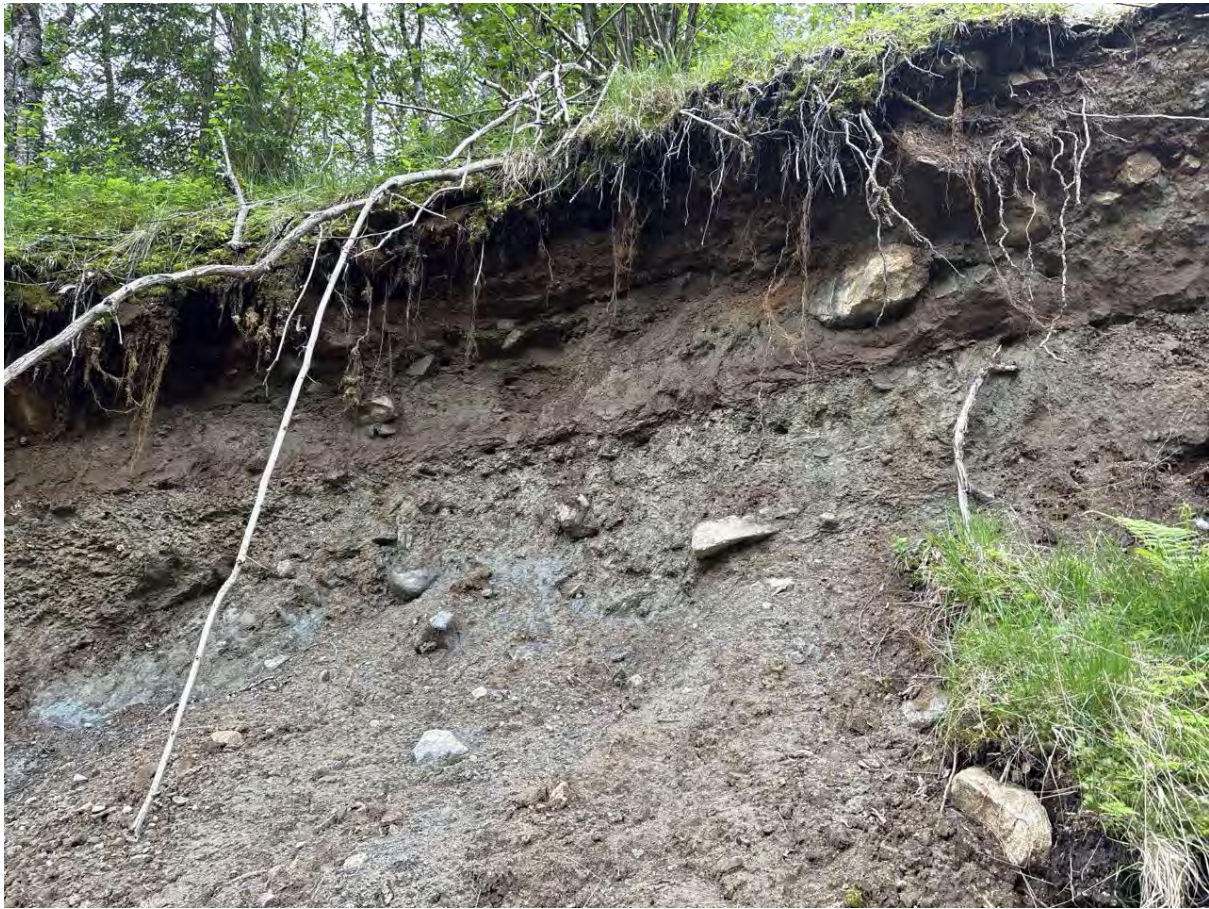
*Figur 2-12 Løs masse tykkelse ca 3 m deretter trolig berg. Over den oksiderte flata tolkes massene som skredavsatt, under denne flata er et sandlag som er deformert. Sanda er stedvis tilnærmet som støpesand, andre steder er den grovere. Underliggende leirige masser tolkes som et morenelag. Sandlaget kan knyttes til strandlinja som ligger i Figur 2-11. Infopunkt 48 - Se vedlegg C2 for plassering.*

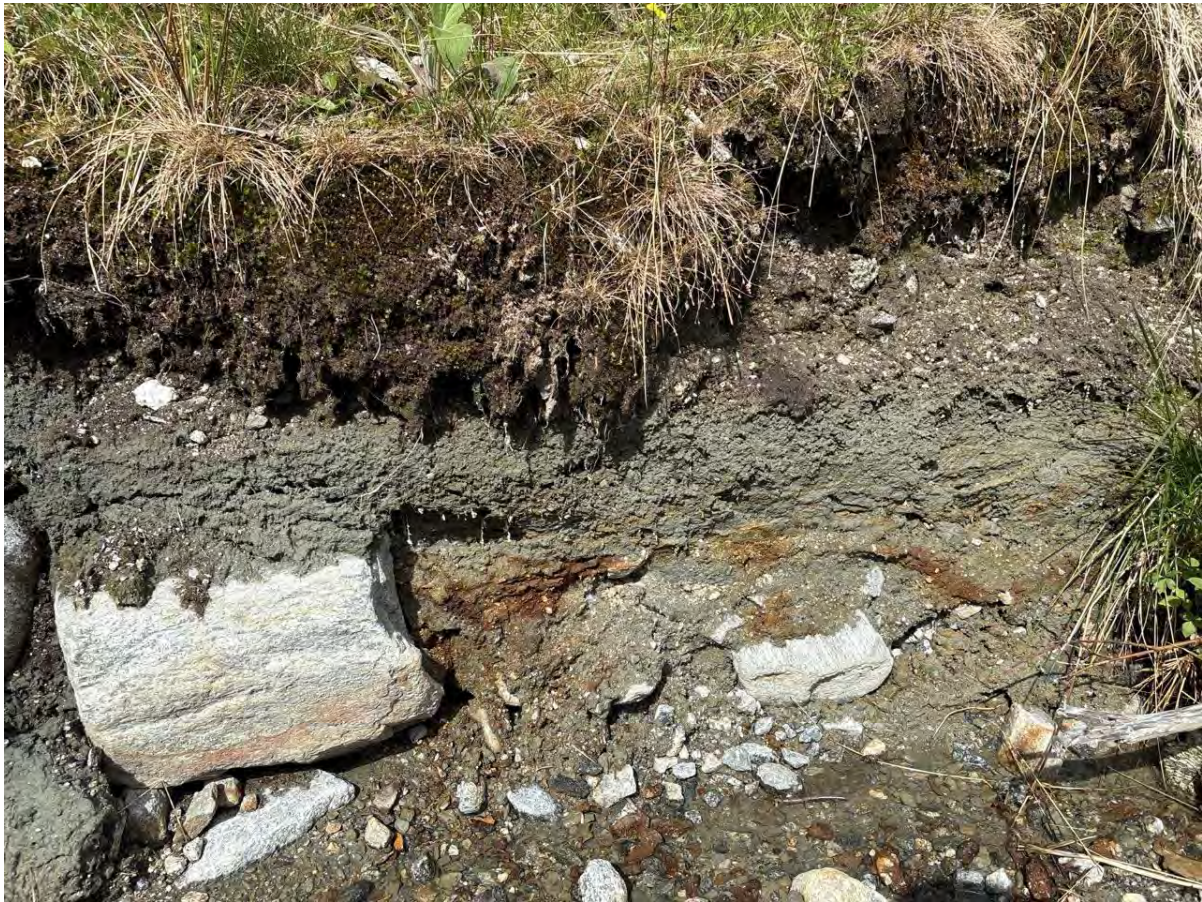
*Figur 2-13 Overkant fulldyrket jorde. Her er det igjen et sandlag under oksidert lag Fotolokasjon infopkt. 39. Topp 20 cm er trolig forvitring. Se vedlegg C2 for plassering.*

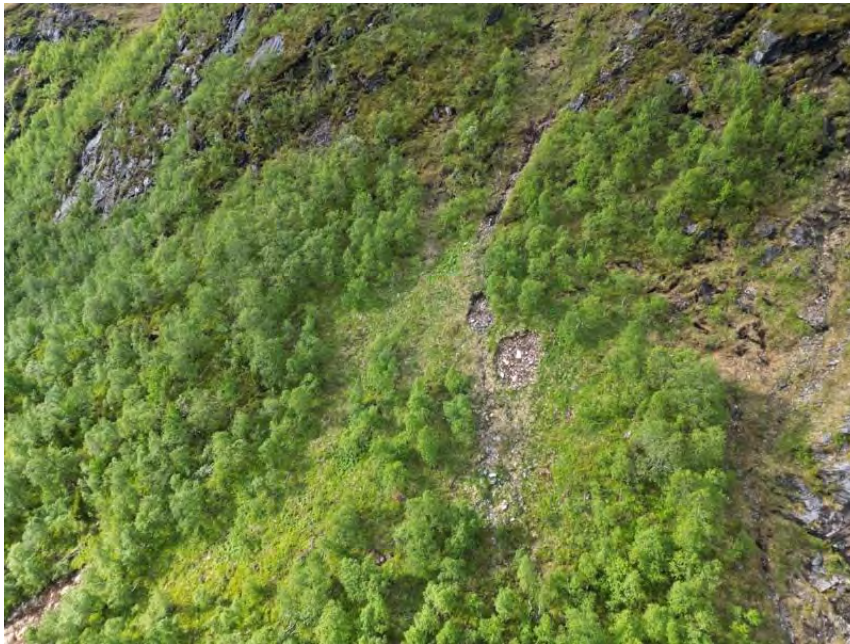
Figur 4-2 To punktutløsninger i bakgrunnen som ikke utviklet seg, stein på torv nedenfor. Åpent parti til høyre er Vedafonna.

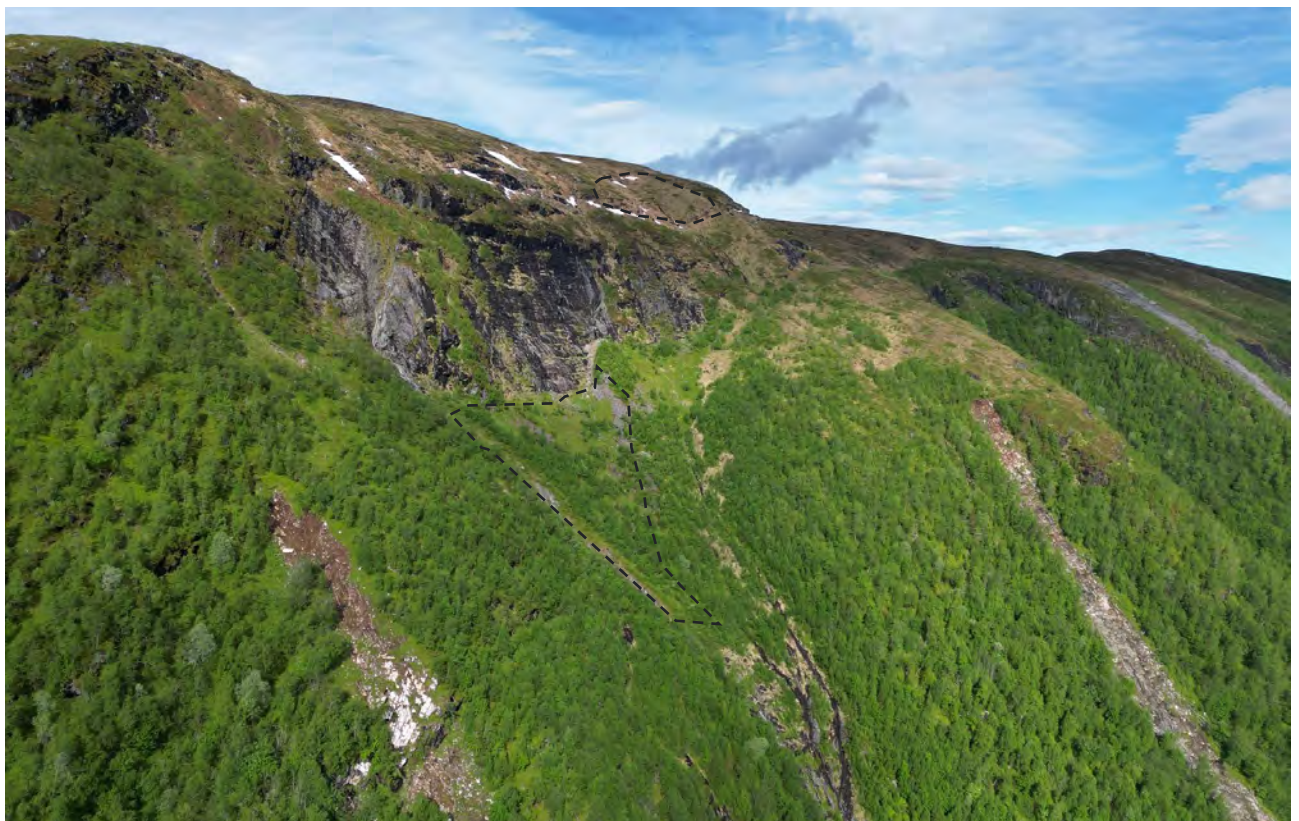
Figur 5-2 Løsneområder for jordskred nr 1(til høyre) og 2(venstre) på hver side av Vedafonnbotnen. Skogen i selve botnen er snøskredskadet og ligger mye nede. Som løsneområder for snøskred er løsneområde 10 inne i

Figur 5-2 viser de antatt 4 mest aktive løseområdene som ikke har skog eller lite skog i området. Løseområde 11 viser seg å splitte seg slik at under halvparten av volumet går inn i boten. Resten går i «bekkeleie» der det er raskt ganske grov skog. Det tyder på at det ikke går store skred her. I boten der løseområde 10 er plassert, kanaliseres flere mulige løseområder, også nedrasing fra bratte sva og her har man mye skogskade og mer småfallen skog.

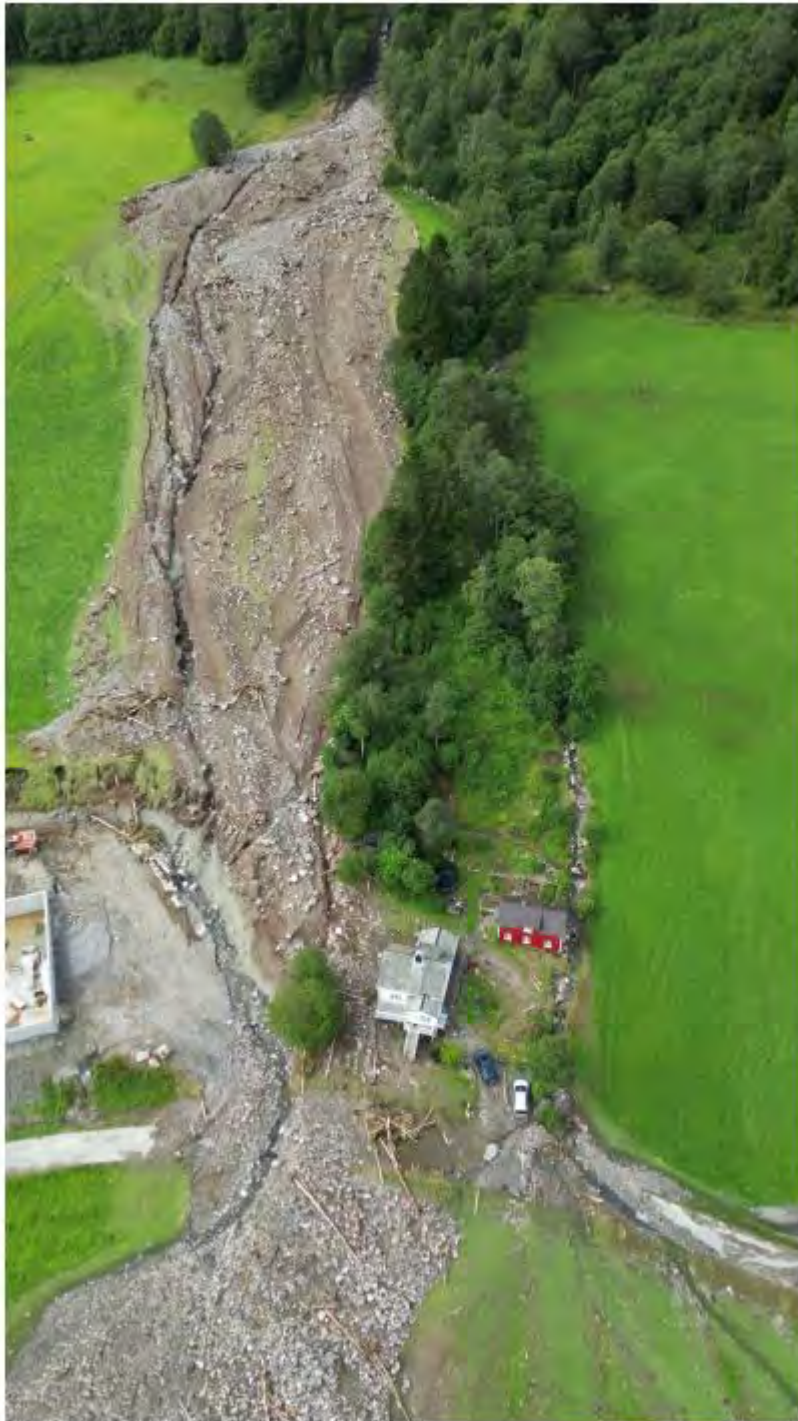
Figur 19. Skred 4 ved Langnesvegen 81. Skredmasser har etablert nye vannveier over jordet til venstre, den opprinnelige bekken kommer ned på høyre side av det røde huset.

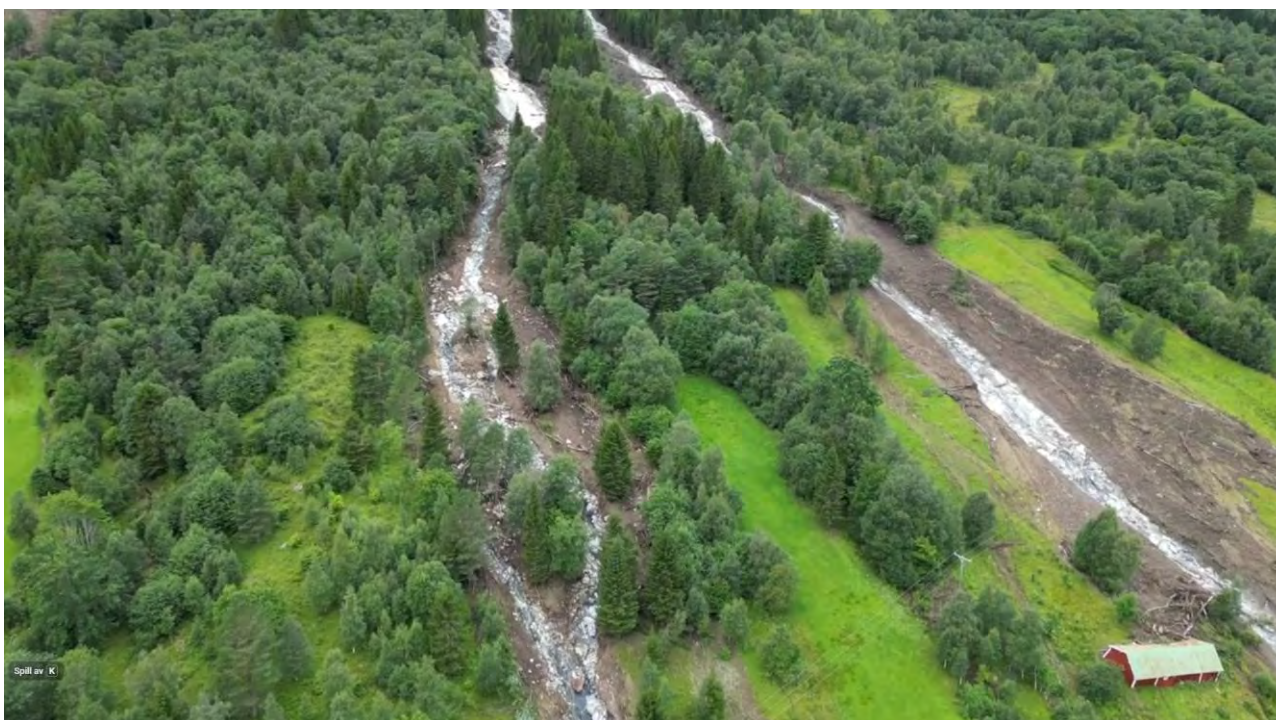
Foto 4 Klipp fra video Dan Nygård: I øvre del av bildet ser en overgang fra tilnærmet flatt berg til område med løsmasser. Løp til venstre har mer karakter av flomskred.

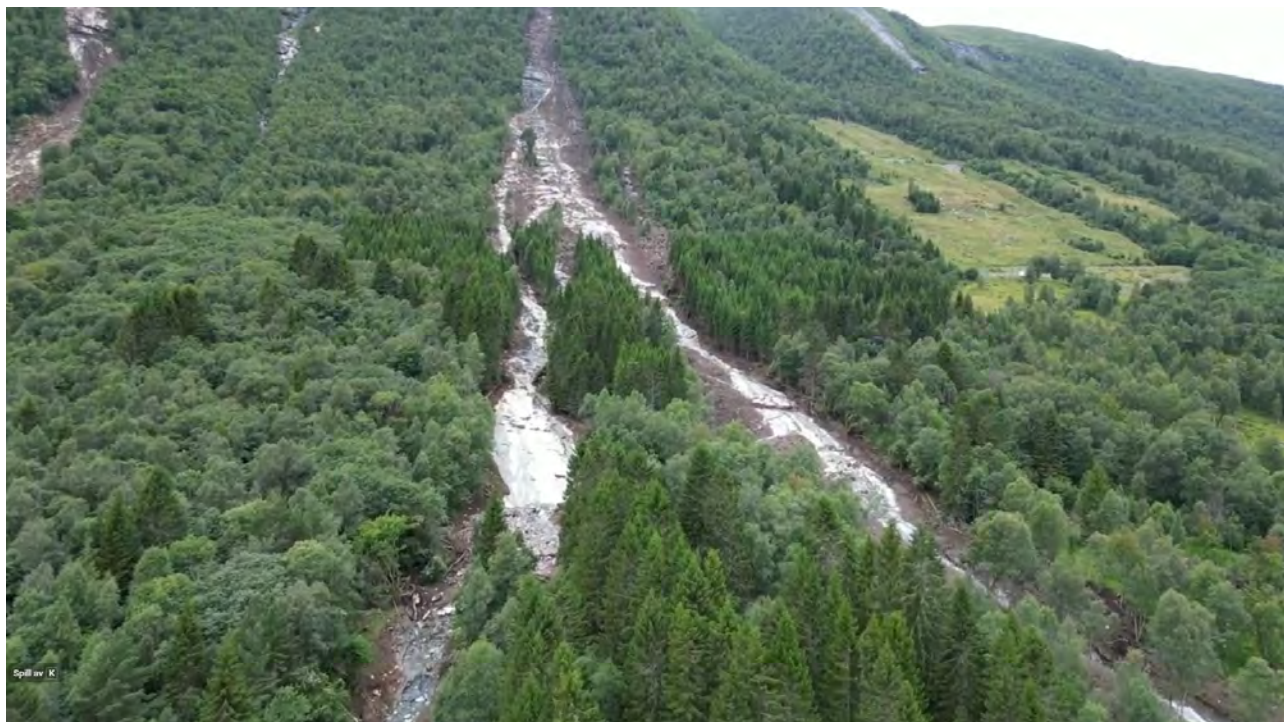
Foto 5 Skredløpet til venstre stopper opp og vann og masser grå til sides. (Nygård, Jordskred i Vistdal, Video, 2023)

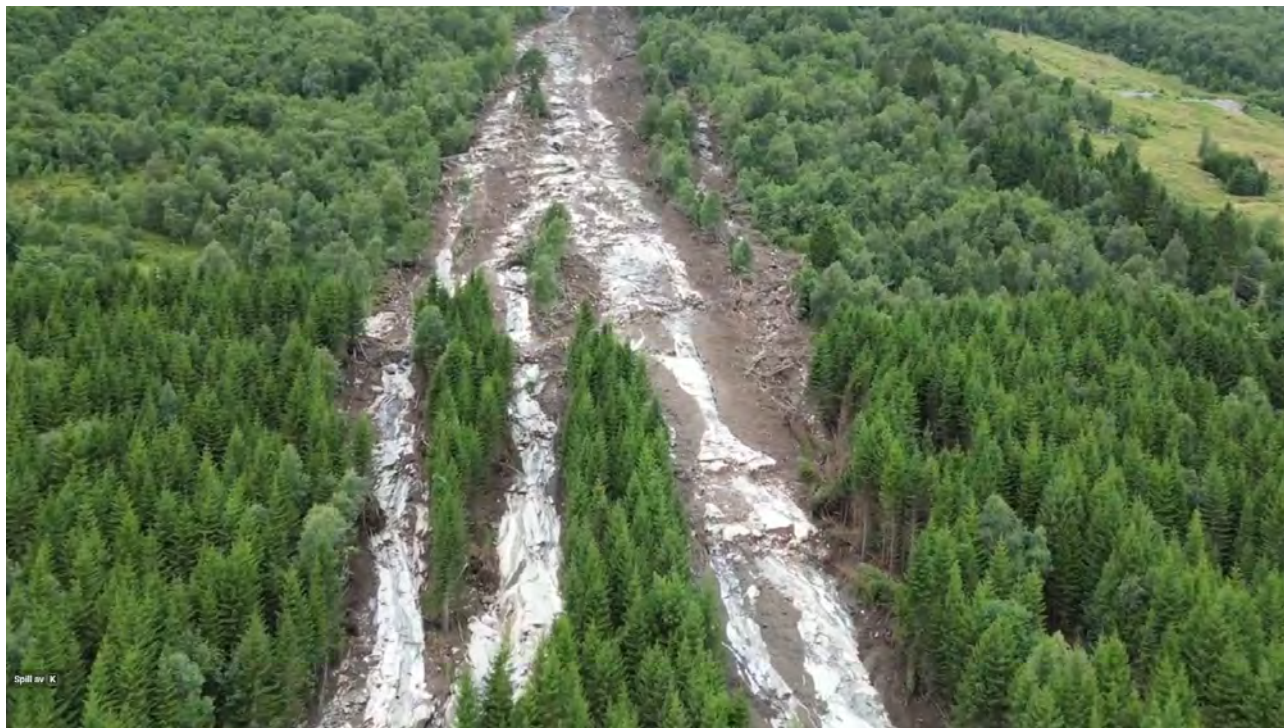
Foto 6 Vann som renner etter skredet rensker opp løsmasser. (Nygård, Jordskred i Vistdal, Video, 2023)

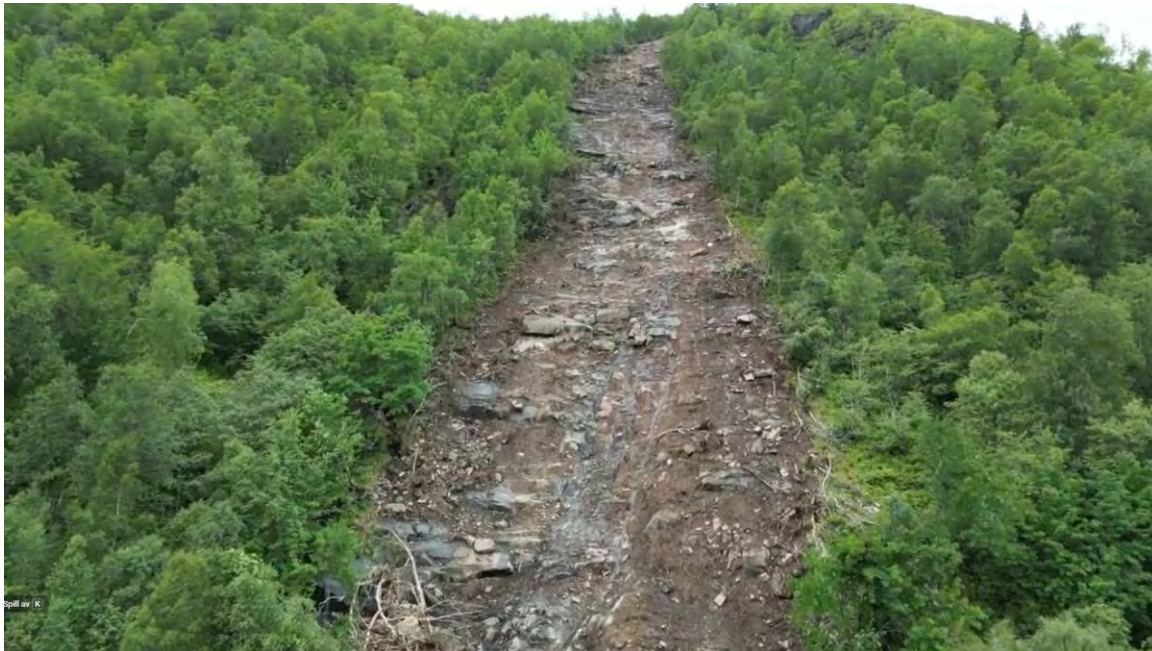
Foto 7 Skredløpet er ikke en glatt bane. Det er partier med steilt berg på hele strekket. En god del løs stein ligger igjen, og mye er flyttet på sidene av skredet er det i mindre grad fjernet jord. Ved befaring spirte lauvskog på høyre side der det er løsmasser (Nygård, Jordskred i Vistdal, Video, 2023)

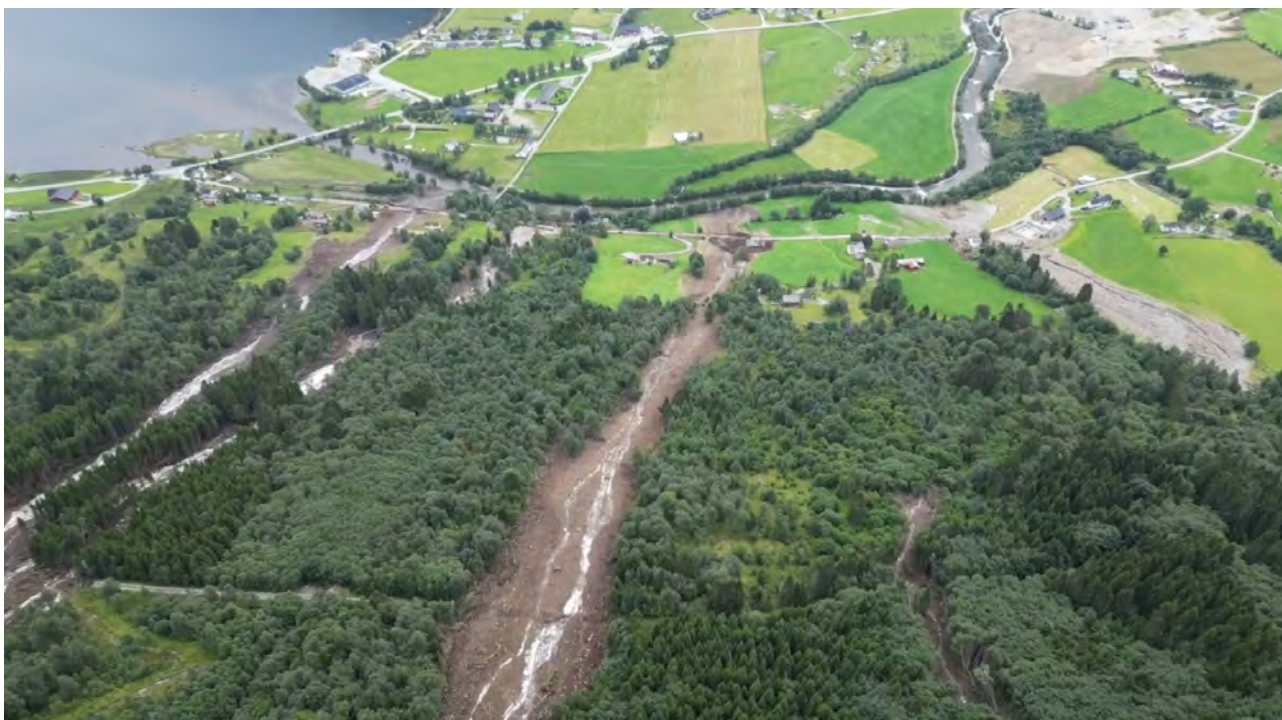
Foto 10 Skred 1-3. Skred 3, til høyre stopper opp få meter nedenfor Langedalsvegen (Nygård, Jordskred i Vistdal, Video, 2023)

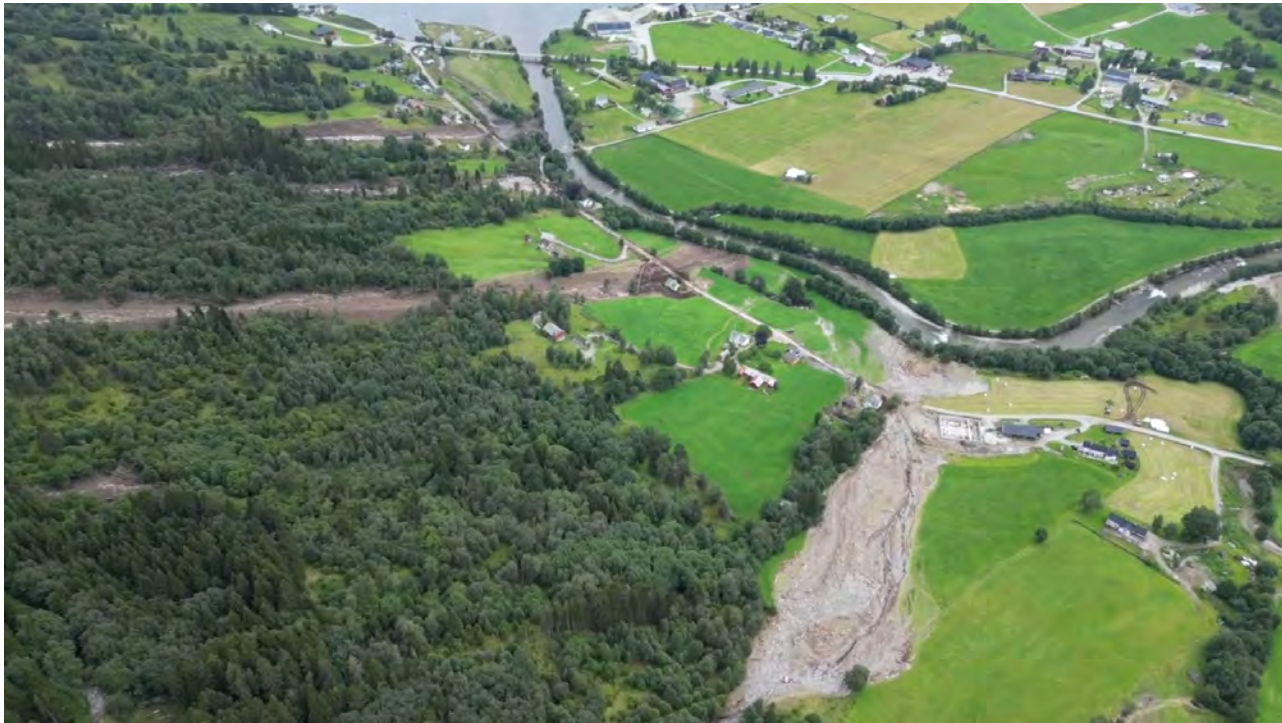
Foto 11 Skredet gikk ut opp for jordet der det også tidligere har gått jordskred i historisk tid (Nygård, Jordskred i Vistdal, Video, 2023)

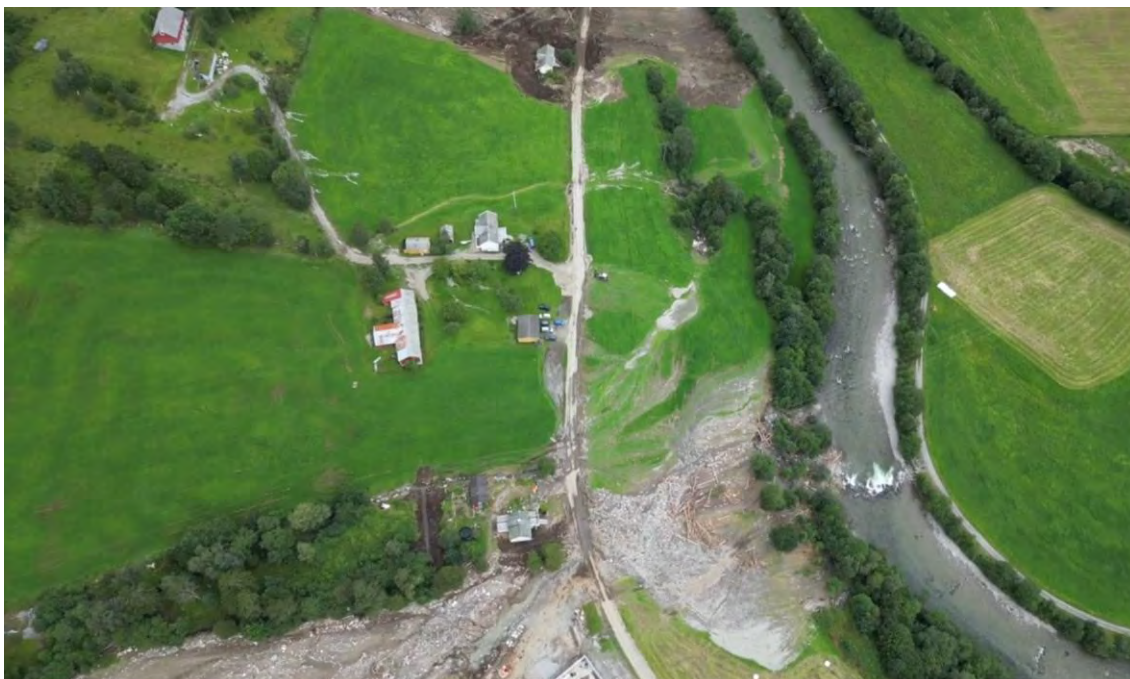
Foto 12 Klipp fra dronevideo. Legg merke til steinmaser og trær som har lagt seg på jordet mot elva-(Nygård, Jordskred i Vistdal, Video, 2023)

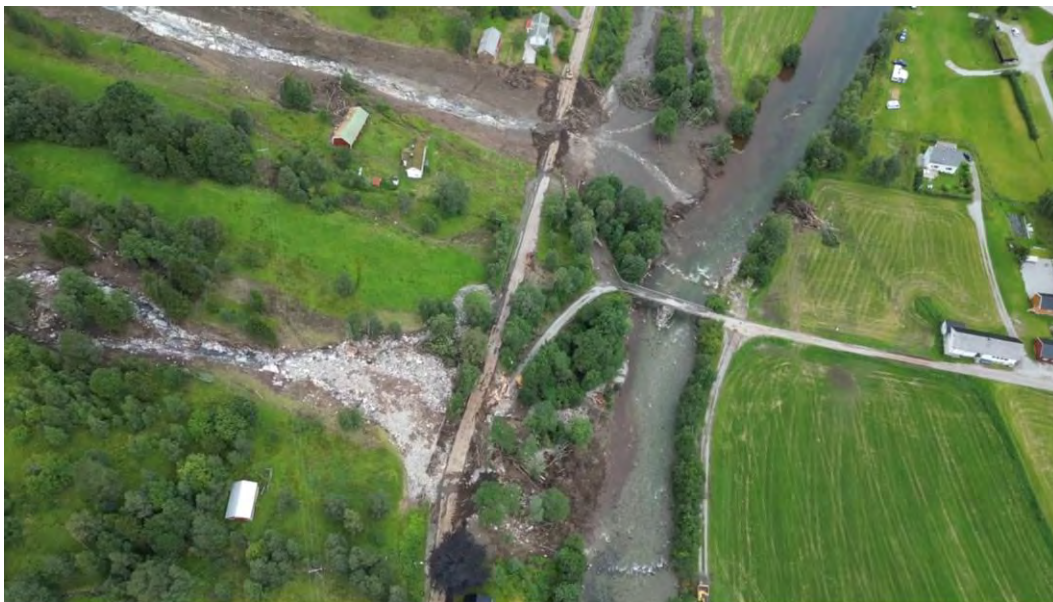
Foto 13 Nedre del av skredløp 1, to utløp. Skredet har presset seg over til motsatt bredd.

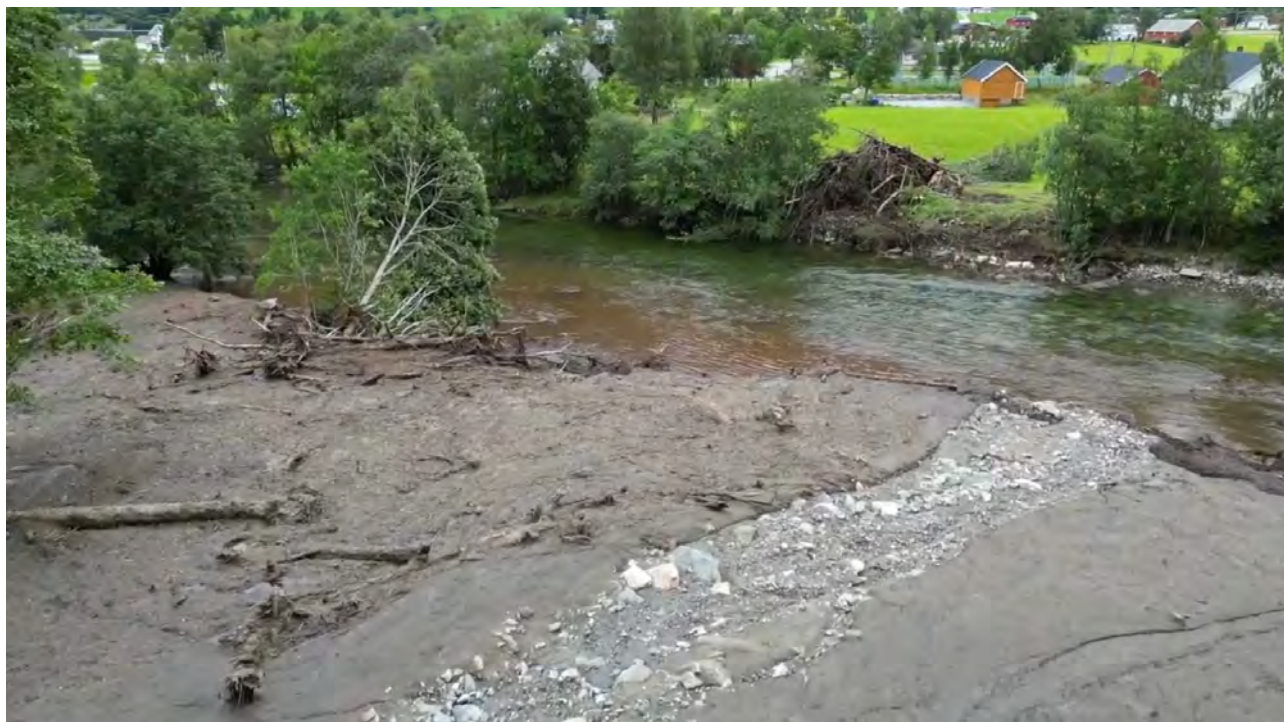
Foto 15 Skredmasser på motsatt side av Visa. (Nygård, 2023)

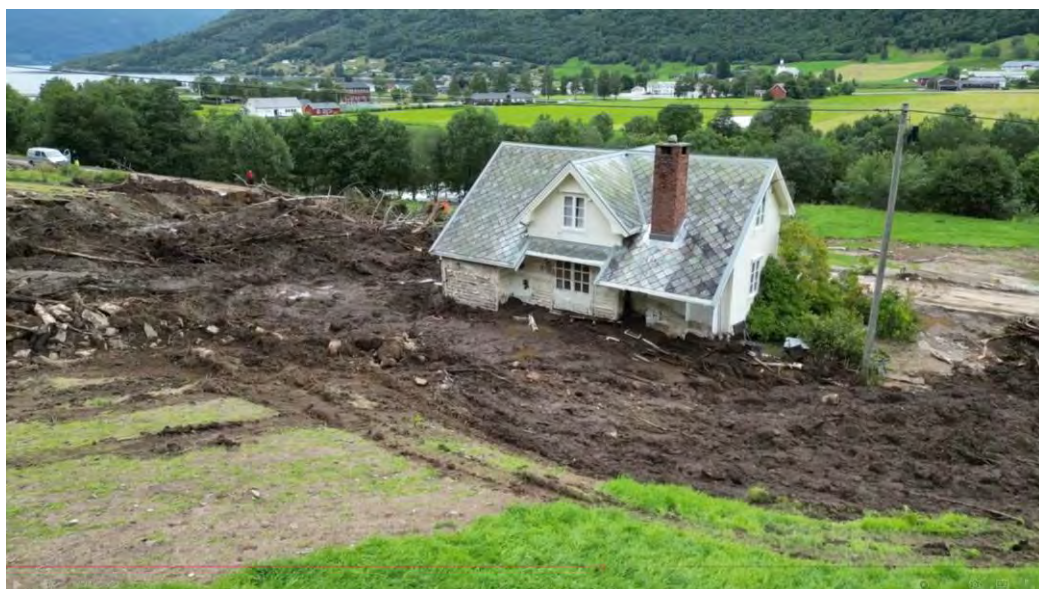
Foto 16 Massen har ligget høyt opp på veggen. (Nygård, 2023)

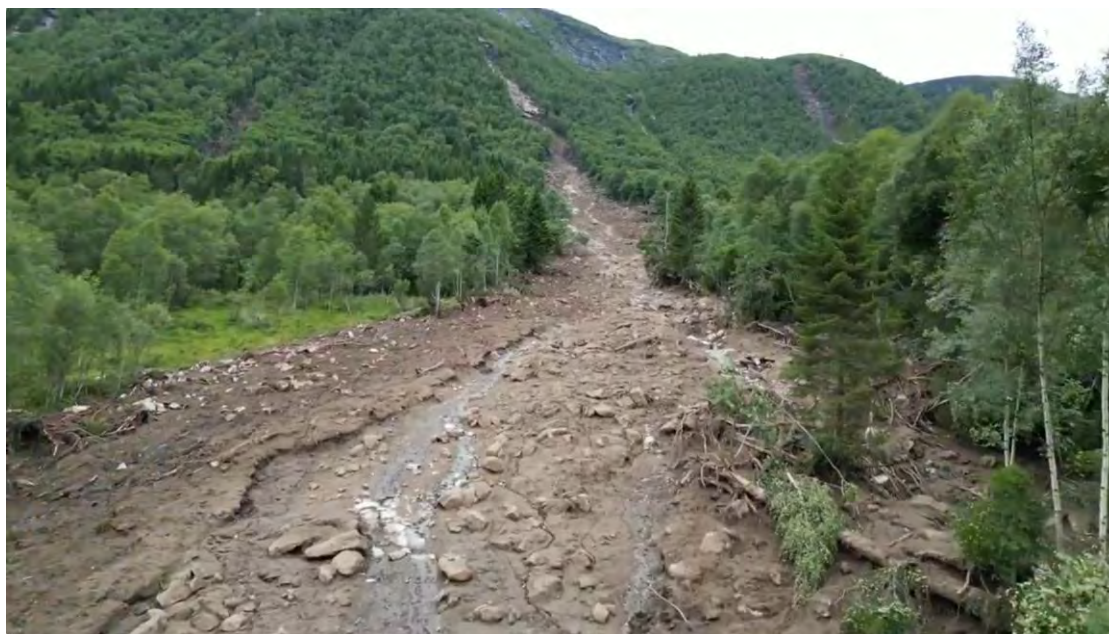
Foto 18 Skred nr. 2. Skredet skal ha gitt svært høy lyd under utløp, mye høyere enn skred nr 1 (Nygård, 2023)

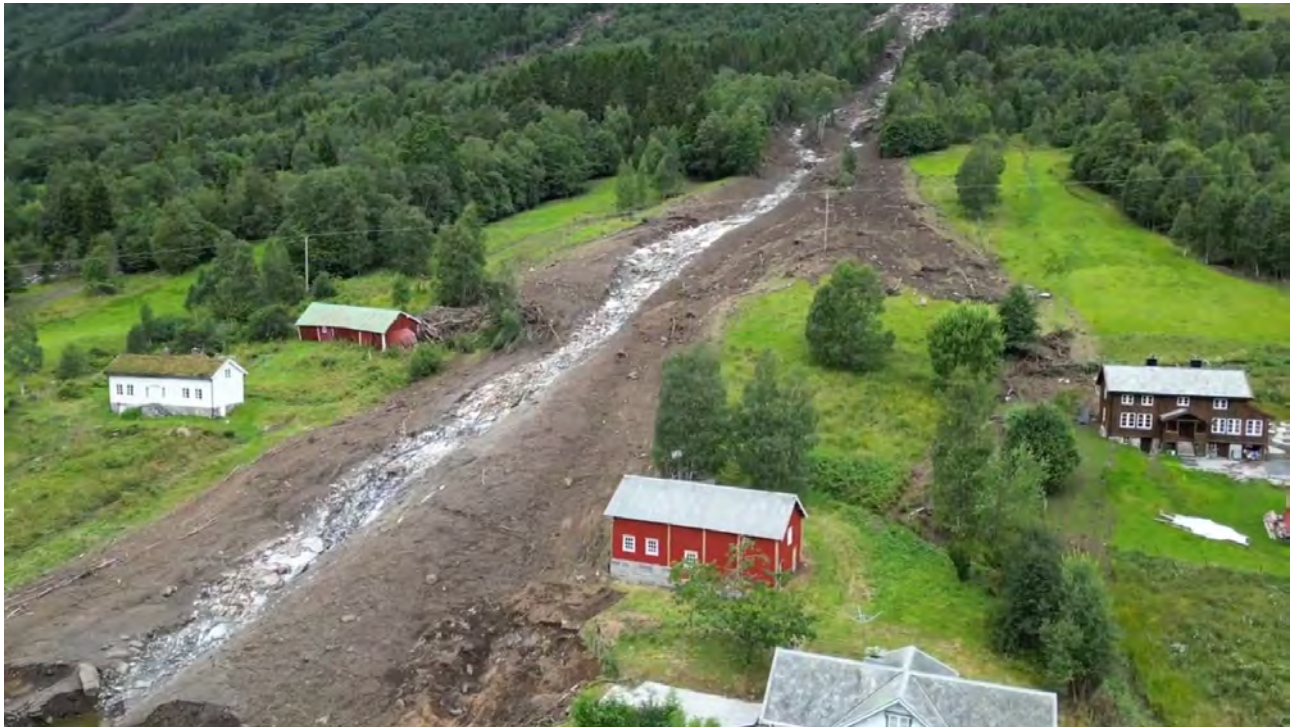
*Figur Feil! Det er ingen tekst med den angitte stilen i dokumentet.-1 Ikke- kanalisert del av skred stopper opp, Låven til venstre er forskjøvet.*

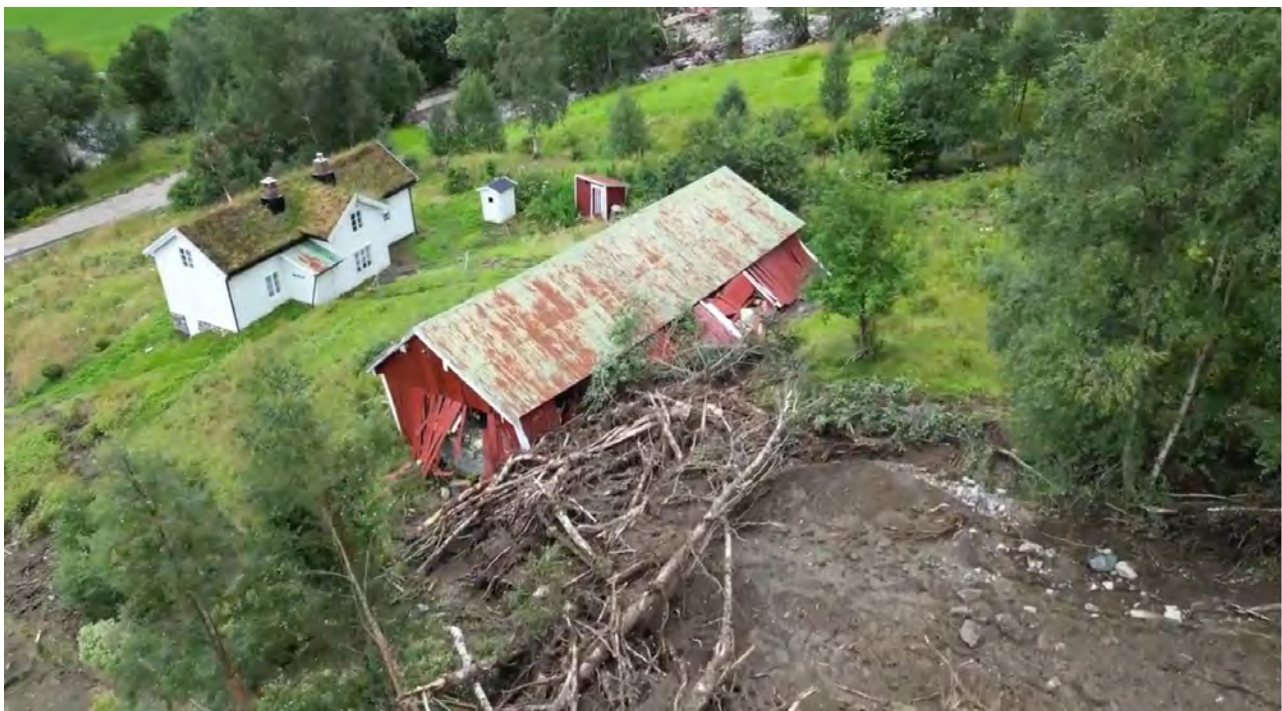
*Figur Feil! Det er ingen tekst med den angitte stilen i dokumentet.-2 Jord og stuv bak låven. Låven er nå revet (Nygård, Jordskred i Vistdal, Video, 2023).*

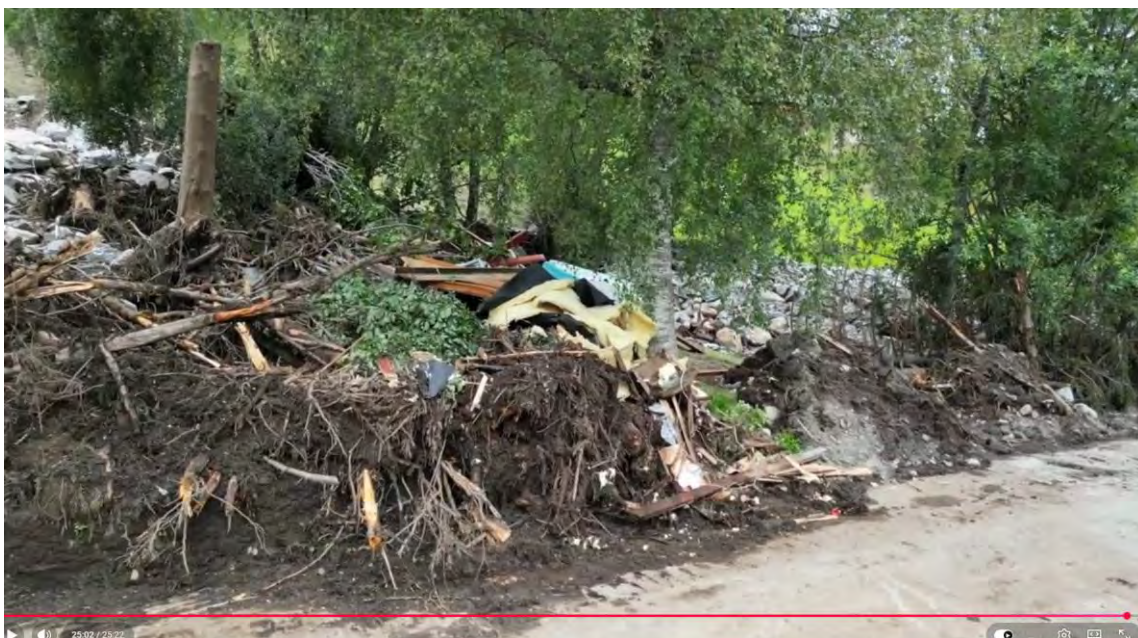
Foto 22 Rester av Langevegen nr 39.

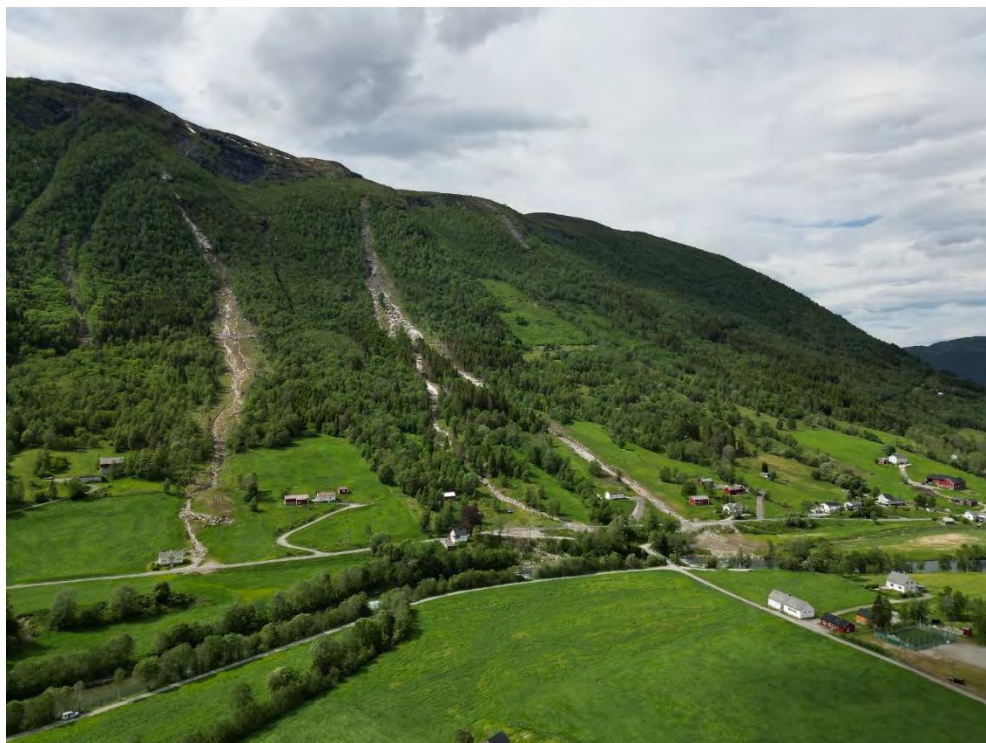
Foto 24 Foto 2 juni 2026. Vedafoffbekken kommer ned i sørlige utløp av skred nr 1

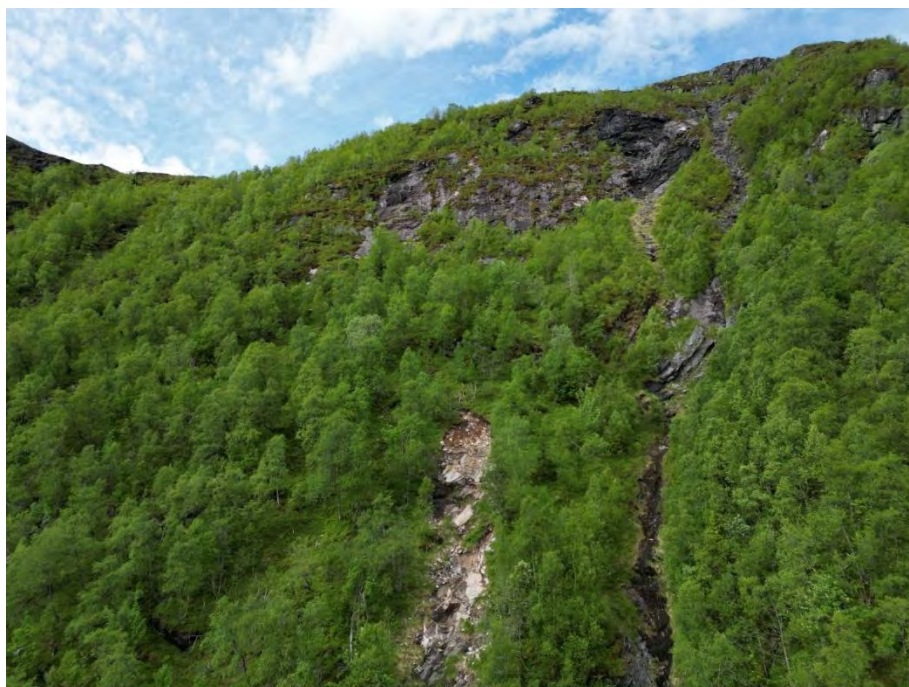
Foto 25 Helt i toppen løsneområdet sør for Korsbekken er det et felt med løsmasser.

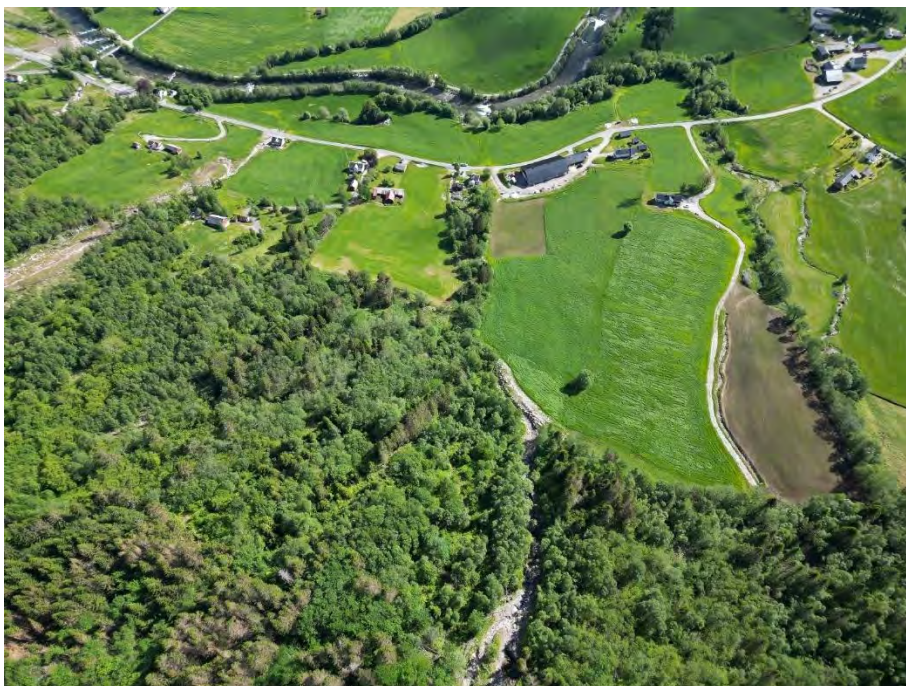
Foto 29 Sikringstiltaket der skredbane 5 kommer ned mot jordet har en overhøyde i forhold til bekken på ca. 2 m. Tiltaket vil i hovedsak sikre for vann, men hvis masse legger seg bak vollen, vil en få overtopping. Søkket før Langevegen til høyre i foto er ikke et sikringstiltak, men en ev vegfylling som tidligere har gått til brudd.

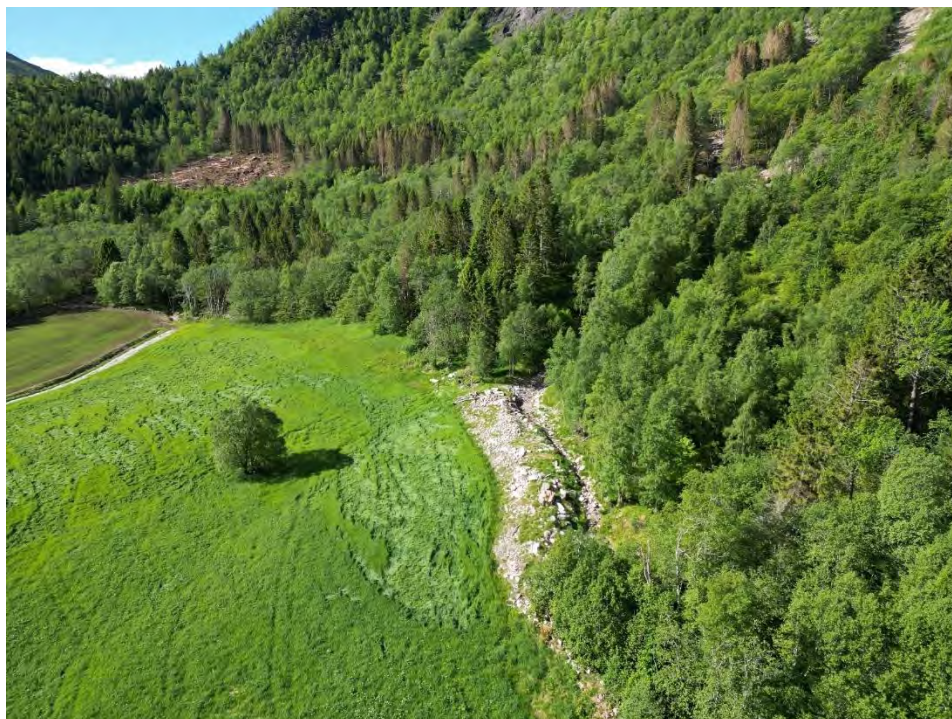
Foto 33 Voll i overkant av jordet.
