# Prosjekt damsikkerhet

## Rapport nr. 3

Norges Geotekniske Institutt

## Sikkerhet av fyllingsdammer mot lekkasjebrudd

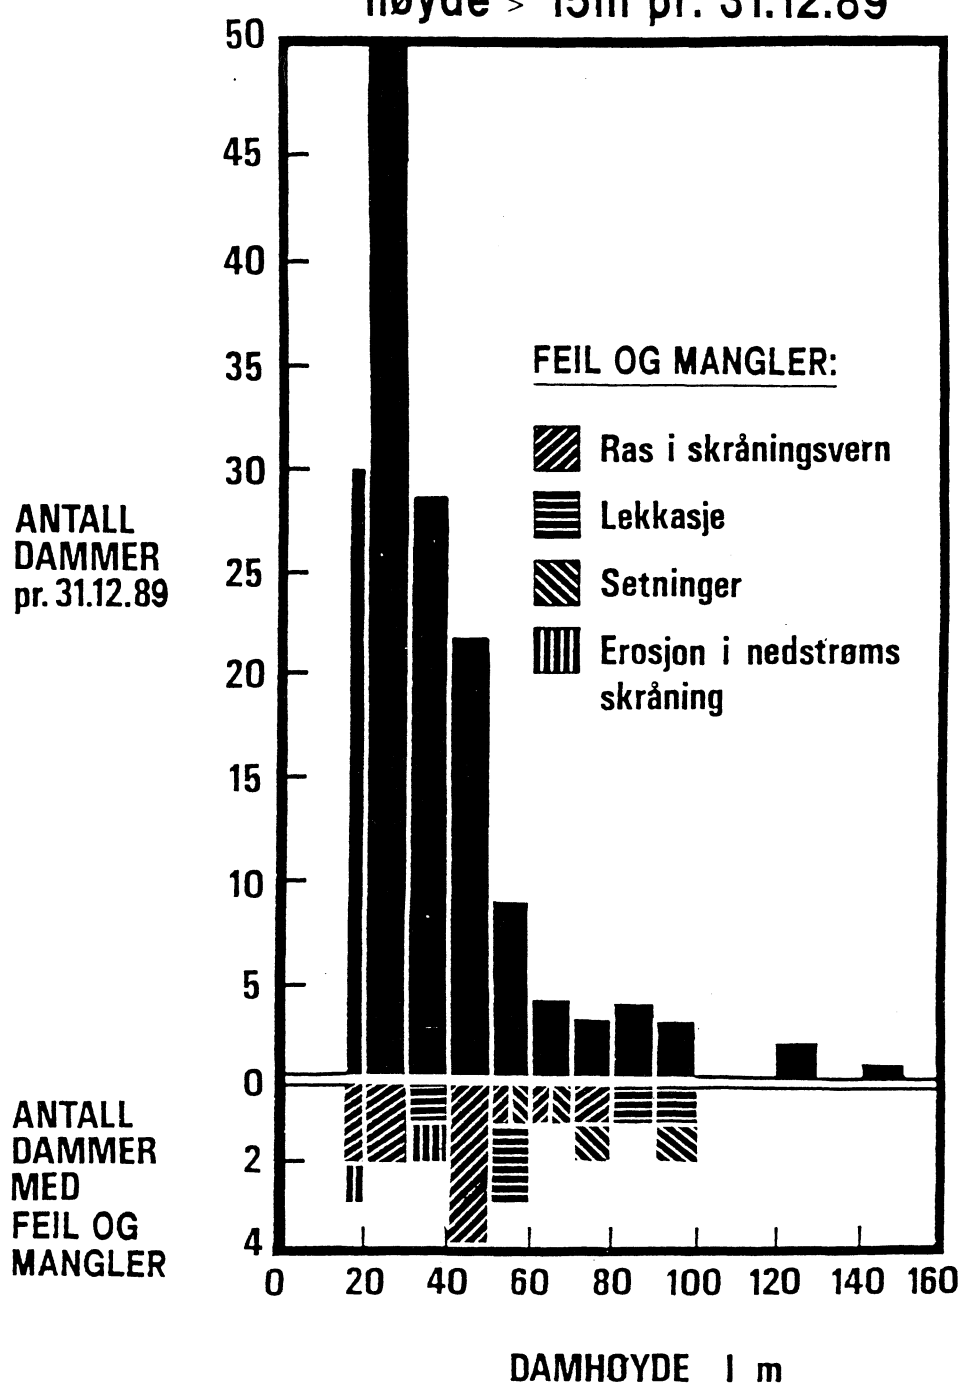
Figur 2. Skader på norske fyllingsdammer >15 m i forhold til damhøyde.

SKADER I FORHOLD TIL DAMØYDE

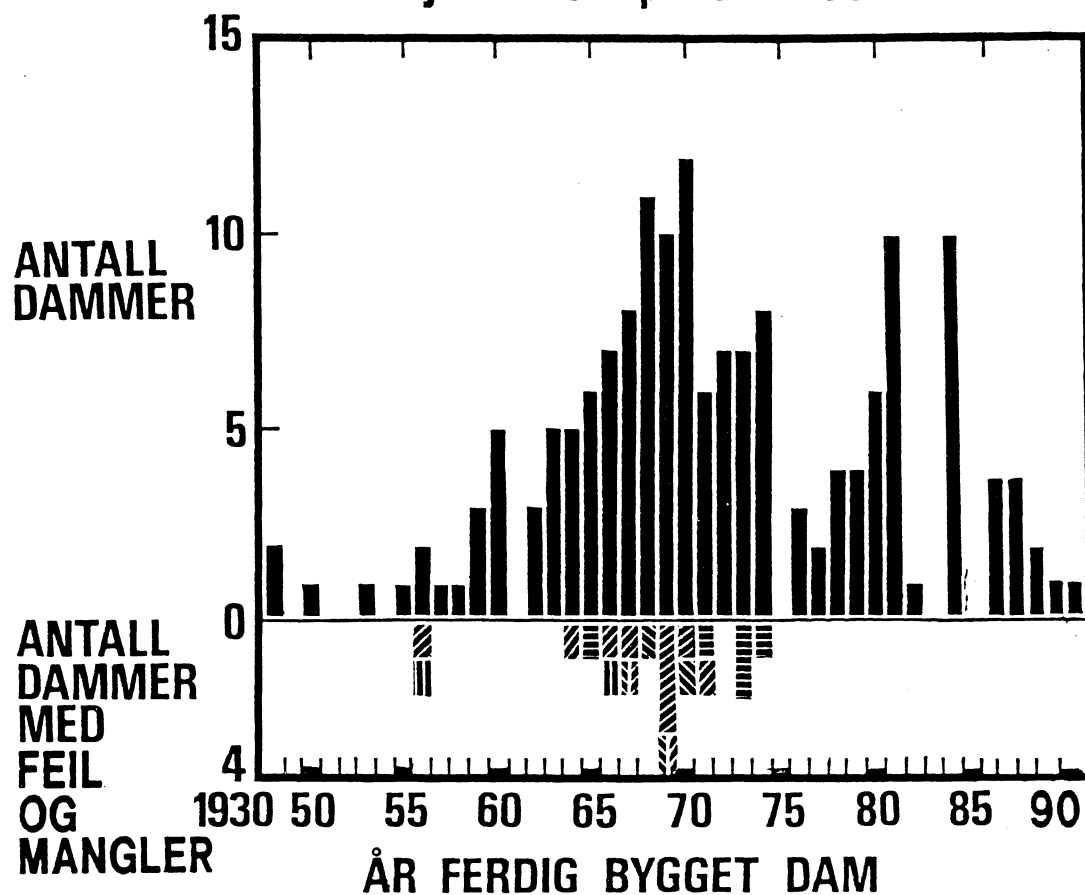
Figur 3. Skader i forhold til ferdigstillelsesår.

SKADER I FORHOLD TIL FERDIGSTILLELSESÅR

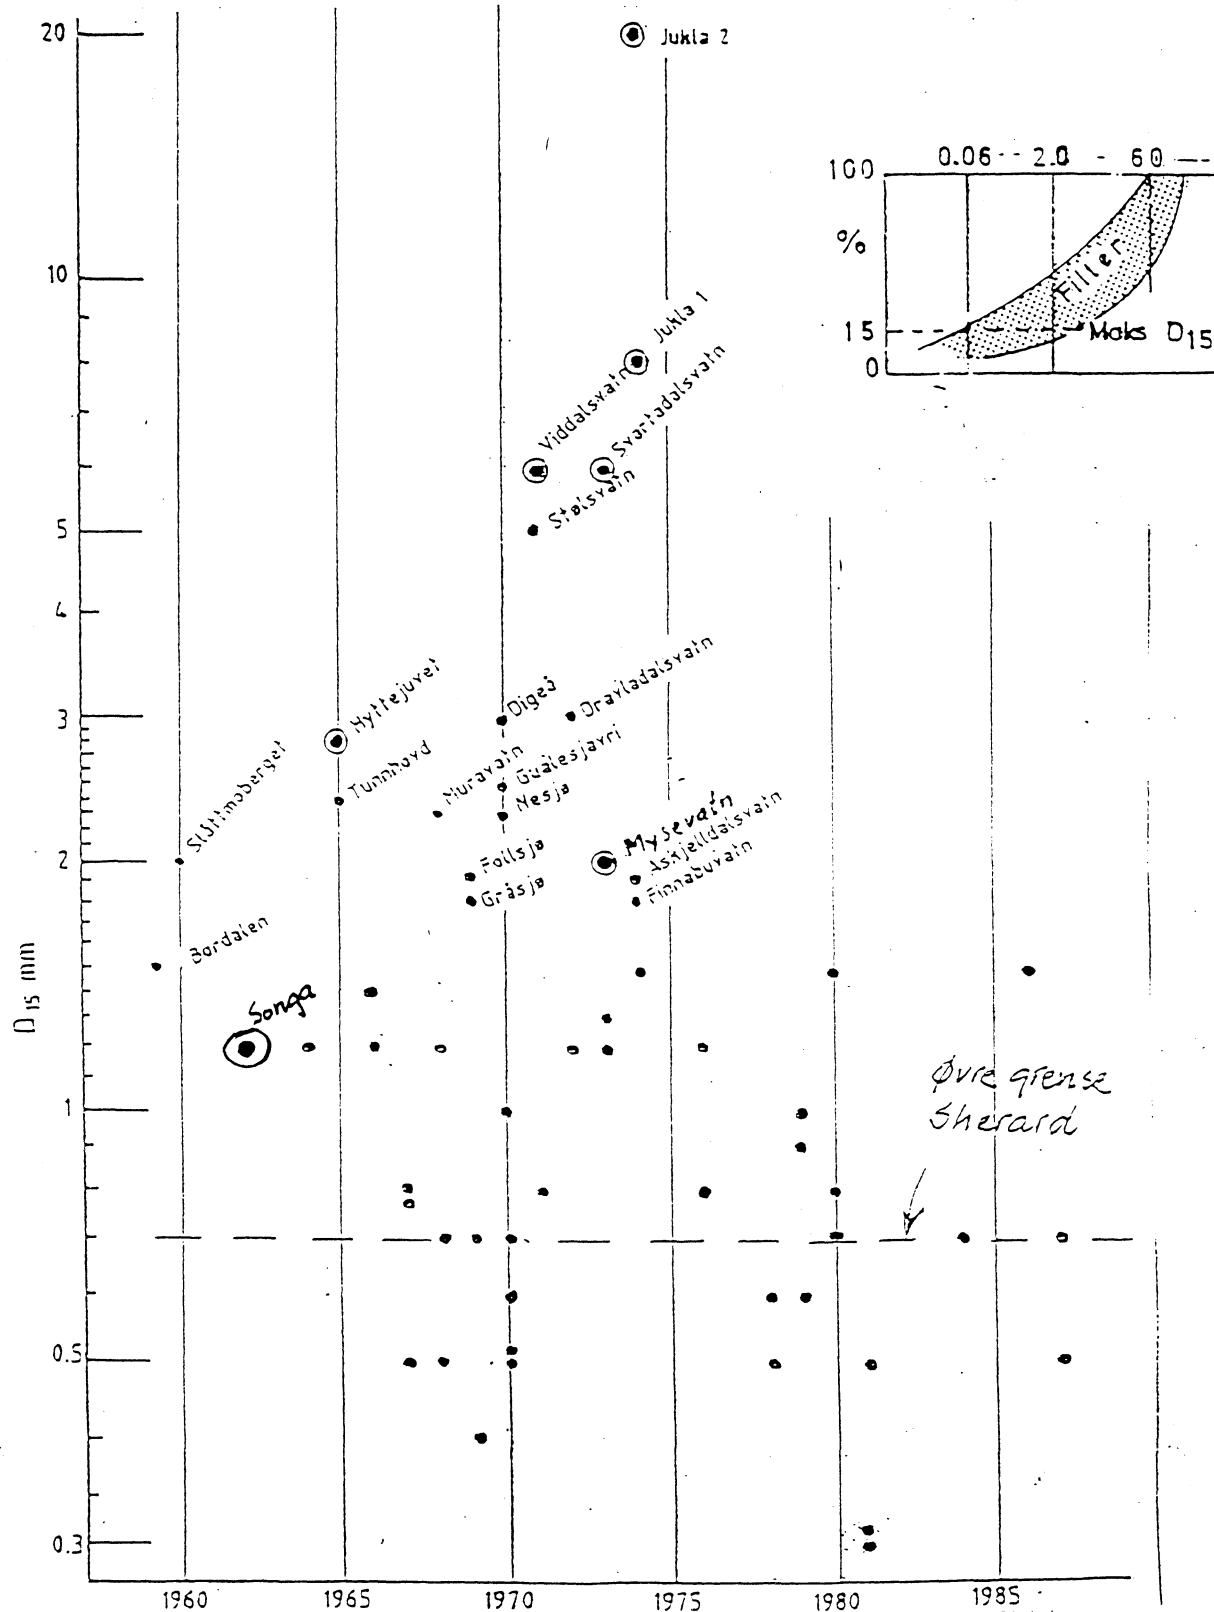
Figur 4. Ferdigstillelsesår av dammer mot  $D_{15}$  filter.  
o dammer med lekkasjer.

Fremstillingen viser at i de fire dammene som har  $D_{15}$  større enn 5 mm har det oppstått lekkasje. I 2 av 9 dammer med  $D_{15}$  mellom 2 og 5 mm er det likeledes oppstått lekkasje. Ingen dammer med  $D_{15}$  mindre enn 2 mm har vært utsatt for lekkasjer. Et unntak er Songadammen, hvor det er registrert flere kortvarige lekkasjer (1964, 1976, 1979, 1991).

Ferdigstillelsesår mot  $D_{15}$  filter.  
 ⊙ dammer med lekkasjer.

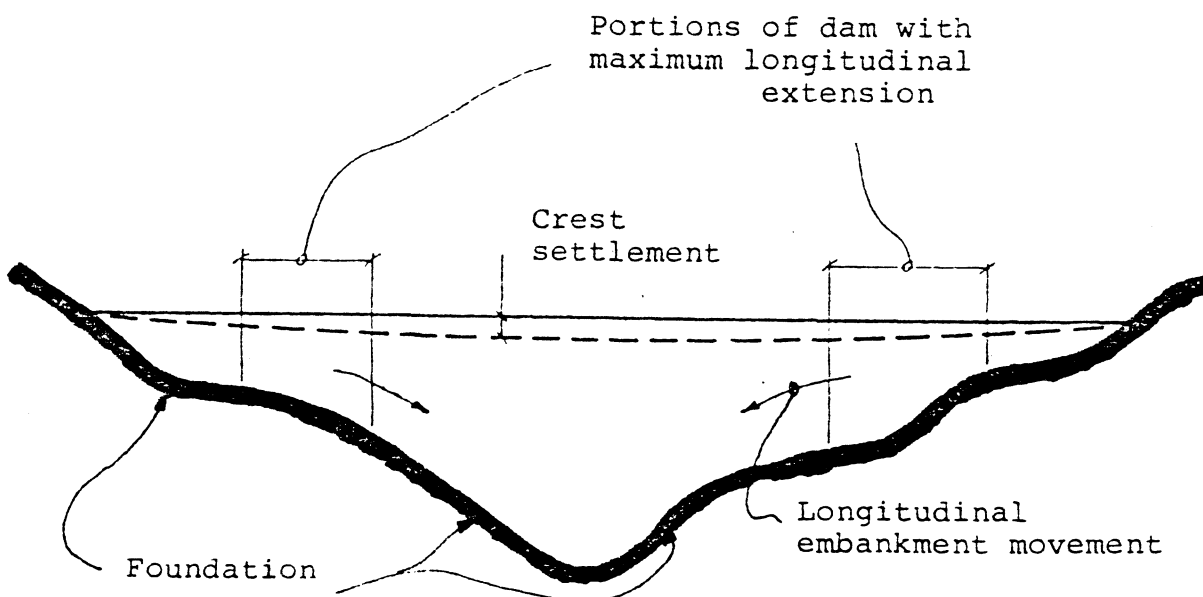
Sketch 1 Sections of Dam with maximum Longitudinal Extension Caused by Differential Settlement (Schematic only)

The initial leaks causing the trouble at Viddalsvatn Dam were probably caused by hydraulic fracturing made possible by the differential settlement between the higher portion of the dam in the central valley and the lower portions of the dam on each end. This differential settlement causes movement of the dam toward the central portion from both ends, and extension of the dam in the longitudinal direction in the lengths over the valley walls near the ends of the dam, as shown schematically in Sketch 1, below:

The type of movement shown above occurs in all embankment dams, with magnitude of crest extension depending on the magnitude of the settlement and shape of valley. The stretching (extension) of the embankment in the longitudinal direction at the ends of the dam reduces the internal embankment stress on vertical transverse planes. When the internal stress on these planes is reduced to a value approaching, or less than, the reservoir water pressure acting on the upstream face of the core, water from the reservoir can penetrate in narrow cracks caused to open by the water pressure. In dams with earth cores of most soil types these initial leaks are controlled by the downstream filters and quickly sealed when the embankment material forming the crack walls softens and sloughs (or swells) closing the crack with no erosion of the soil. In cores of coarse, broadly graded moraines, because of the great difference between the size of the fines and the coarser particles, in some circumstances the fines are eroded selectively and carried through the downstream filter, leaving the coarse and gravel particles behind which prop the crack open and prevent sealing.

There are several main reasons for concluding that action of the type of figure 1 above was responsible for the initial leaks. The main reason is that the sinkholes (and areas of the eroded core as indicated by the exploratory drilling and grout takes) were at the locations in the dam where maximum longitudinal stretching would be expected. If this is not the cause, then it is an enormous coincidence. Another main reason is that the rockfill shells settled more than the earth core, as indicated by the post-construction measurements, so that it is unlikely that arching between the core and shells caused the stress transfer needed for the development of the hydraulic fracturing. Another reason is that the core is sufficiently wide and has a sufficient quantity of fines such that initial leaks caused simply by segregation of the coarser particles of the core material during construction are highly unlikely.

In summary, while it is always difficult to be completely confident of the cause of the initial leaks it is overwhelmingly probable that they were caused by hydraulic fracturing from the general action of figure 1 above. The subsequent selective erosion of the core is clearly due to the passage of fines through the downstream filter, made possible by the broadly graded coarse nature of the core material and the relatively coarse downstream filter (tunnel muck screened to remove particles larger than 170 millimeters).

I would make the repairs at Viddalsvatn Dam by grouting, which will be clearly the least costly method and technically satisfactory.
