## Rymoen-Roverud flomverk (VV 7294) og Rymoen og Roverud pumpestasjoner (VV 7294), Kongsvinger kommune

### Status og vurdering av behovet for oppgradering

DOKUMENTKODE: 130615-RiEn-RAP-018

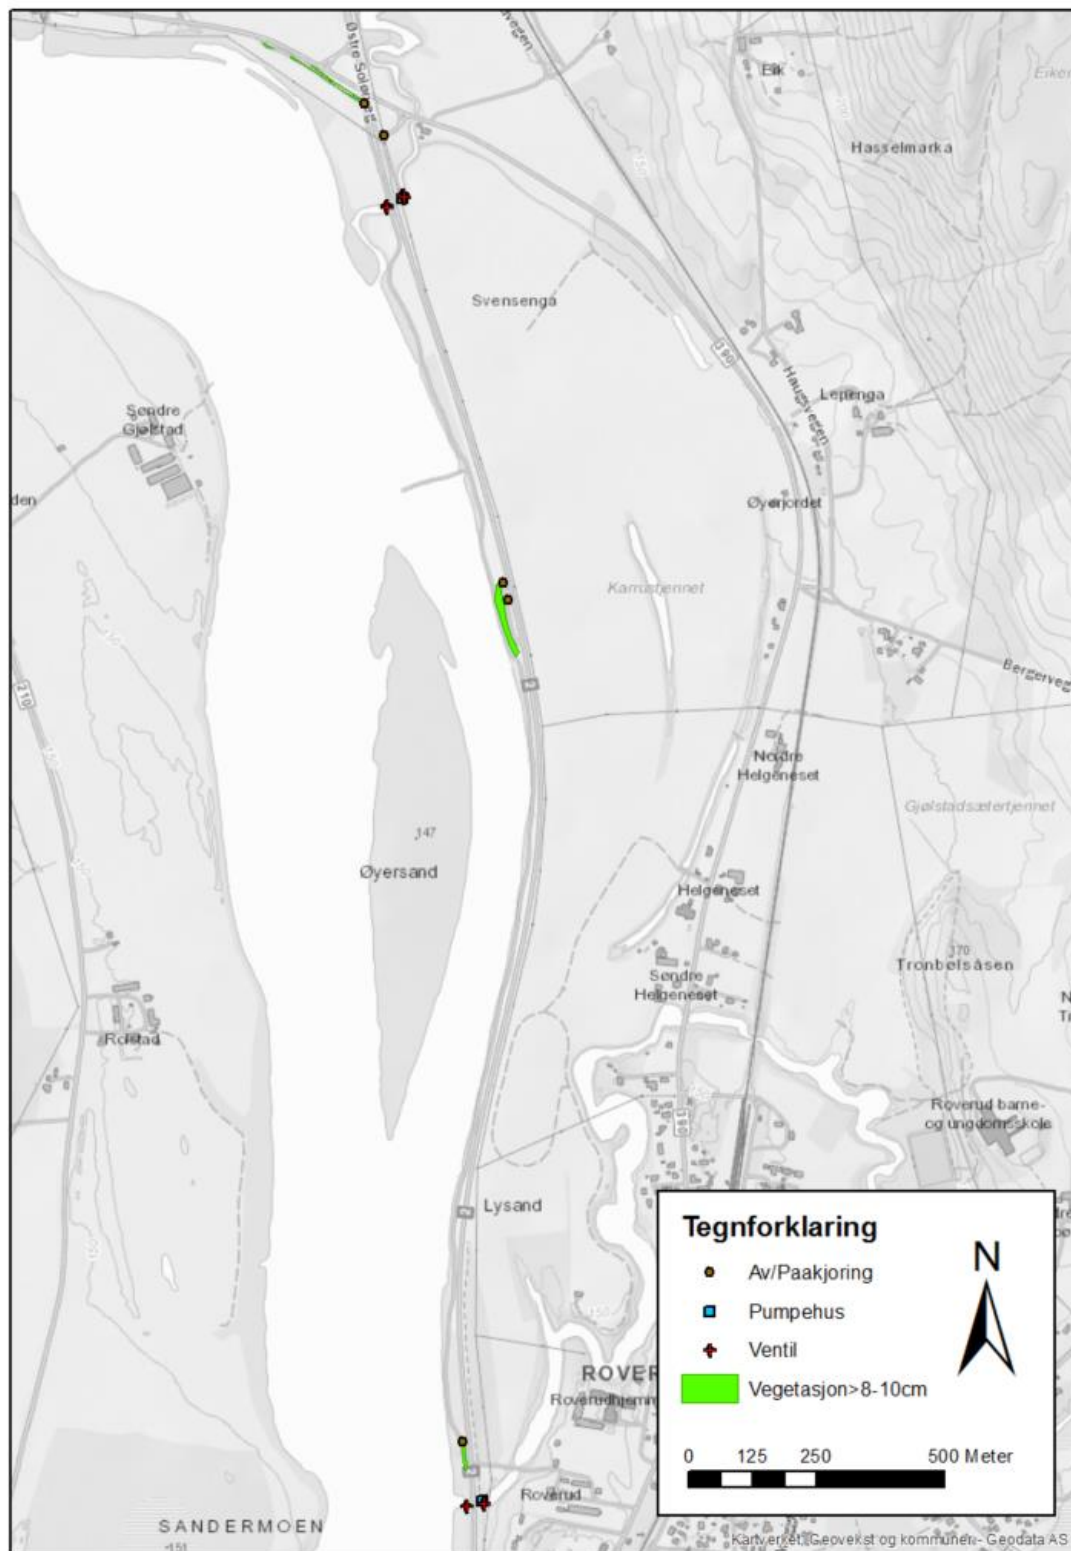
Figur 7 – Observasjonene ved flomverket

Flomverket er i god tilstand, med steinsetting i hele strekningen. Hvor vidt steinsettingen som er observert på flomverket utgjør forsterkningslag i vegfyllingen eller om det er utført som erosjonssikring viste seg litt vanskelig å avgjøre. Det er 3 ventiler ved Rymoen pumpestasjon og 4 ventiler og 3 lavvannrør ved Roverud pumpestasjon. Ventilene er i god stand med steinsetting rundt dem. Se Figur 10 og Figur 11.

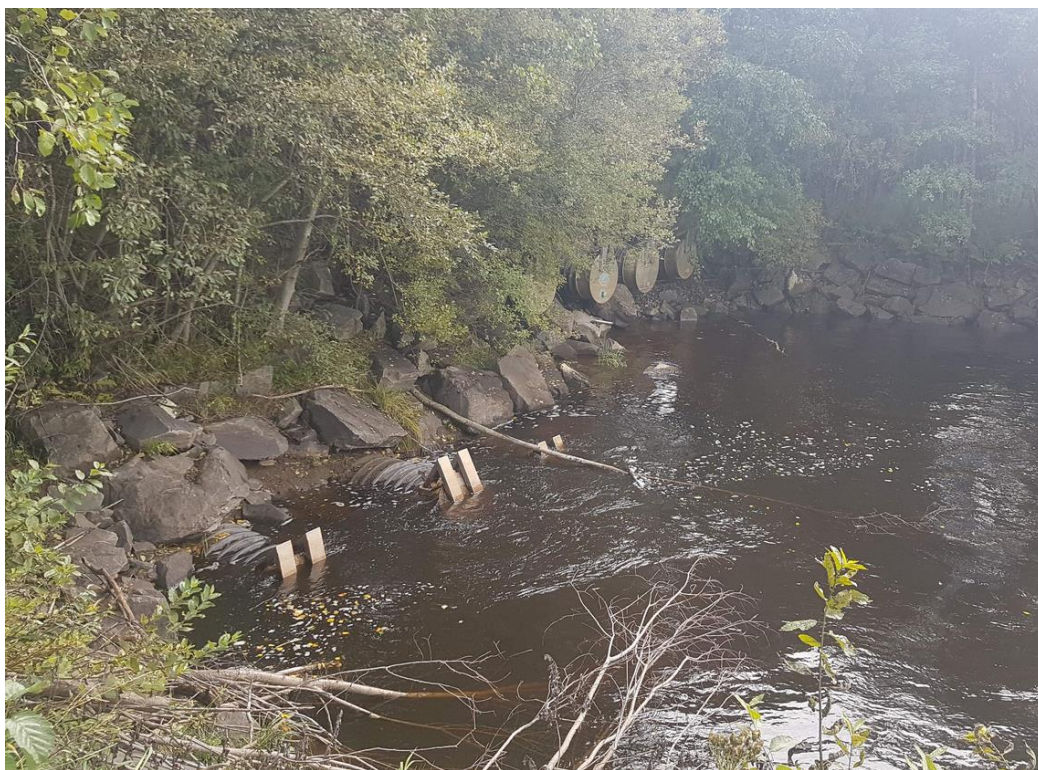
Figur 11 – Ventiler og lavvannrør ved Roverud pumpestasjon (Bilde: Multiconsult)

Figur 9 – Roverud pumpestasjon og plassering av tilbakeslagsventiler. (Totalt 6 ventiler på vannside, hvorav 3 pumperør og 3 lavvannsrør, se figur Figur 11. Lot seg ikke innmåle på grunn av tett vegetasjon.)

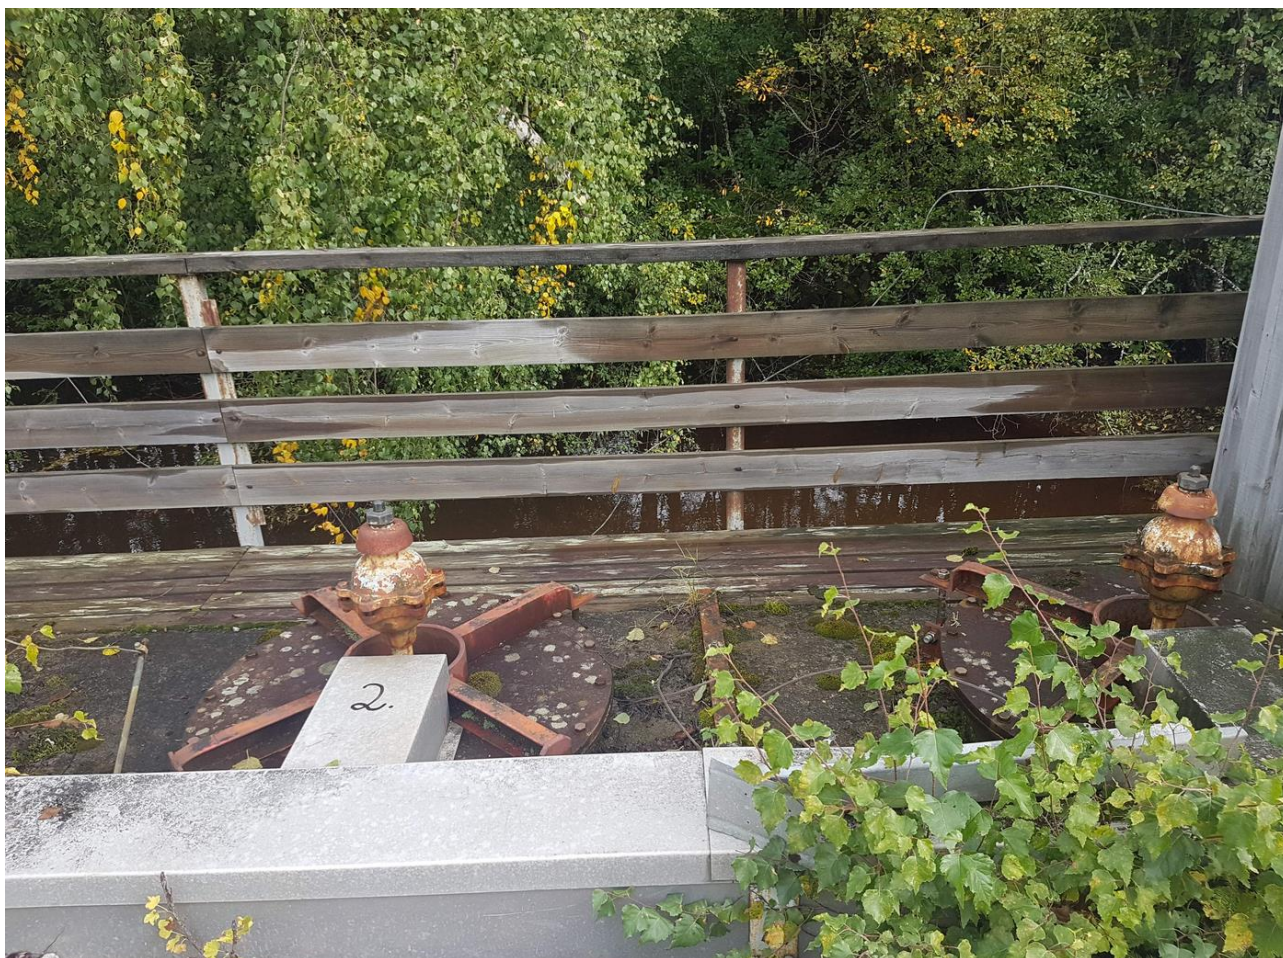
Figur 12 – Rymoen pumpestasjon (Bilde: Multiconsult)

Begge pumpestasjonene har gode rekkverk, se bildene nedenfor. Det mangler gjerde og skilt ved utløpsrør, som må være på plass for å hindre adkomst for barn, osv. Det er også vanskelig adkomst ifm. rensing av inntaksrist ved begge stasjonene.

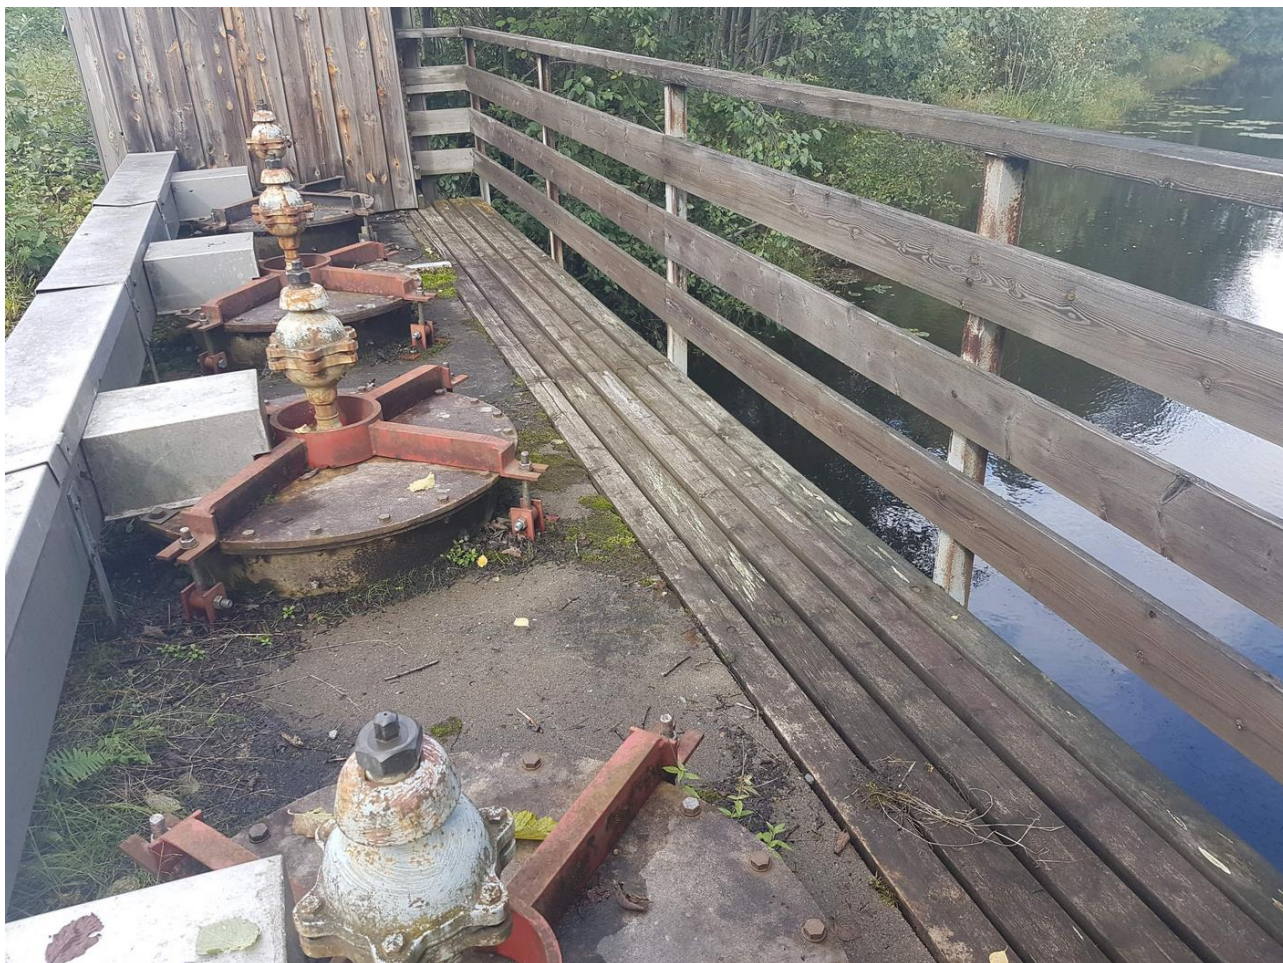
Figur 13 – Roverud pumpestasjon (Bilde: Multiconsult)

Tilgangen til Roverud pumpestasjon er noe begrenset da man må krysse dyrket mark.

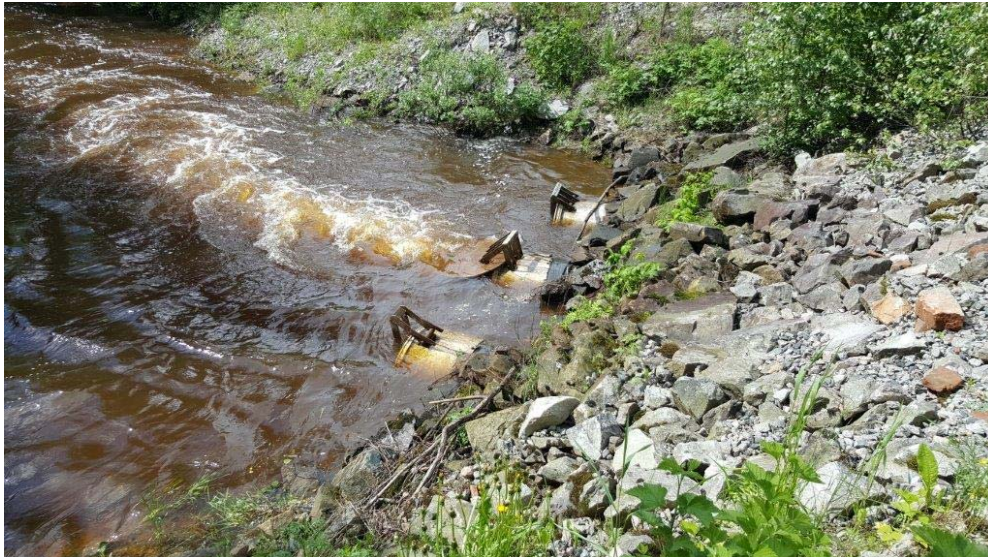
Bilde 1 – utløp

**Funn 1:** Mangler gjerde og skilting ved utløpsluker. Mye vegetasjon rundt utløpet. Se bilde 1 – utløp.

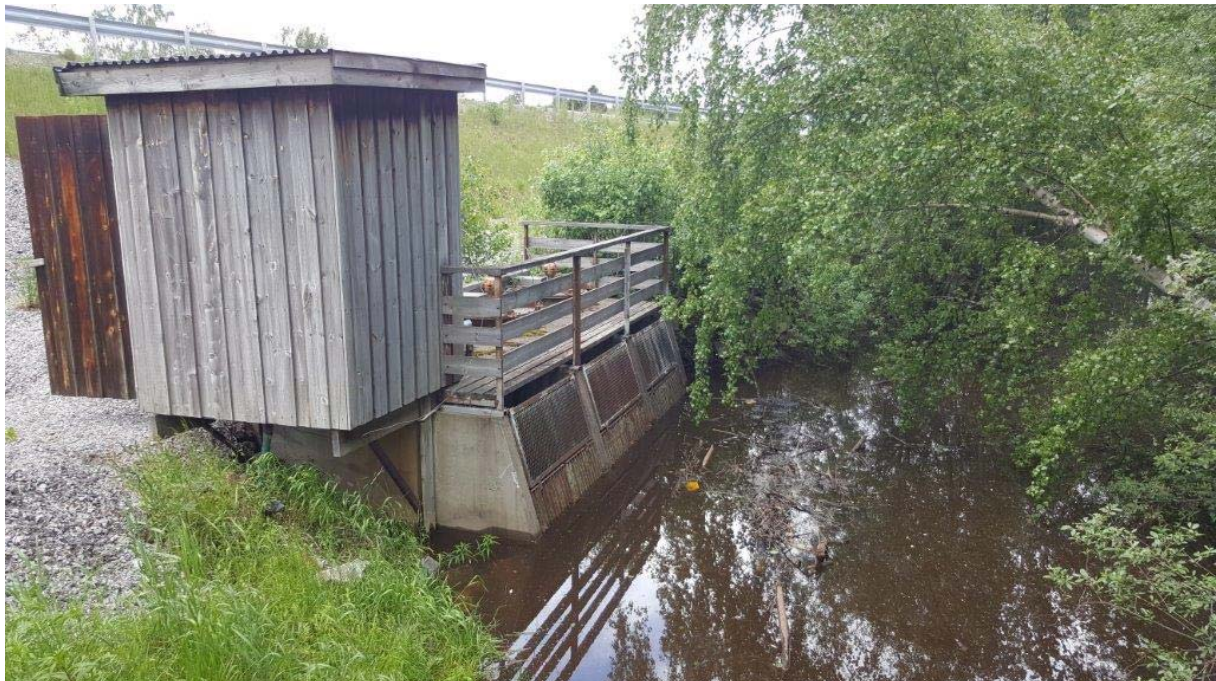
Bilde 2: Stasjon med innløpsrister.

**Funn 2** – Inntaksrister: – tilstand god, men må renses fra båt eller fra platting over rister. Se bilde 2 – stasjon med innløpsrister.

**Funn 3:** Mye vegetasjon rundt stasjonen – se bilde 2 – stasjon med innløpsrister.

**Funn 4** – Gammelt bygg i dårlig stand som delvis mangler understøtte. På grunn av dette ligger inntakskabel uten beskyttelse. Bygget er dermed ikke tett for mus, slik at disse har fri tilgang til å spise på ledninger i tavla. Se bilde 2 – stasjon med innløpsrister.

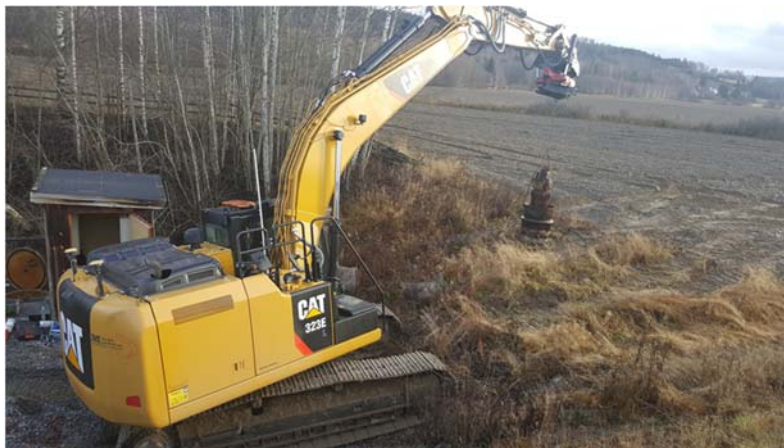
Bilde 3: Tilkomst for heving av pumper.

**Funn 5:** Tilstand pumper: Pumper tatt opp med gravemaskin 8/11 2017. Pumpe 1 og 3 starter ikke hverken i auto eller manuell. Dette kan skyldes feil i tavle, eks. kontaktor. Pumpene var også slått ut på motorvern. Det var bemerket av oss i 2005 at pumpe hadde dårlig kabel og vann i olje. Det har ikke blitt gjort tiltak etter dette. Samtlige pumper er tatt med inn for service på Hamar etter avtale med NVE. Se for øvrig bilde 3 og 4.

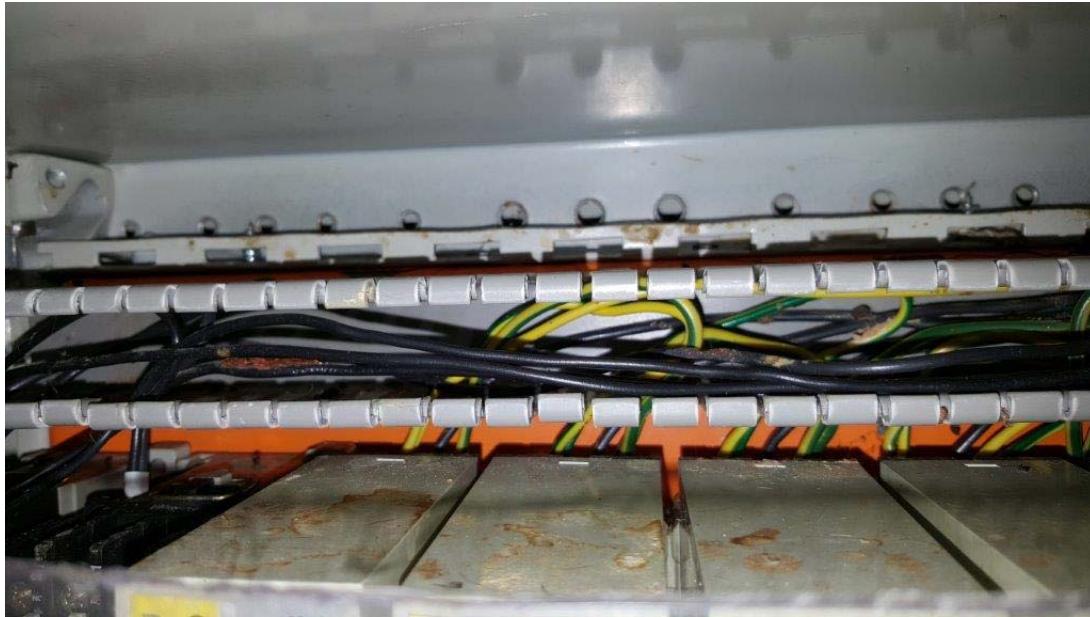
Bilde 3 – ledninger i tavle.

**Funn 6:** Automatikktafle er i meget dårlig forfatning. Isolasjon er gnagd vekk fra mange ledninger, og det er brente kontaktorer for pumpe 1 og 3. Se bilde 3 – ledninger i tavle.

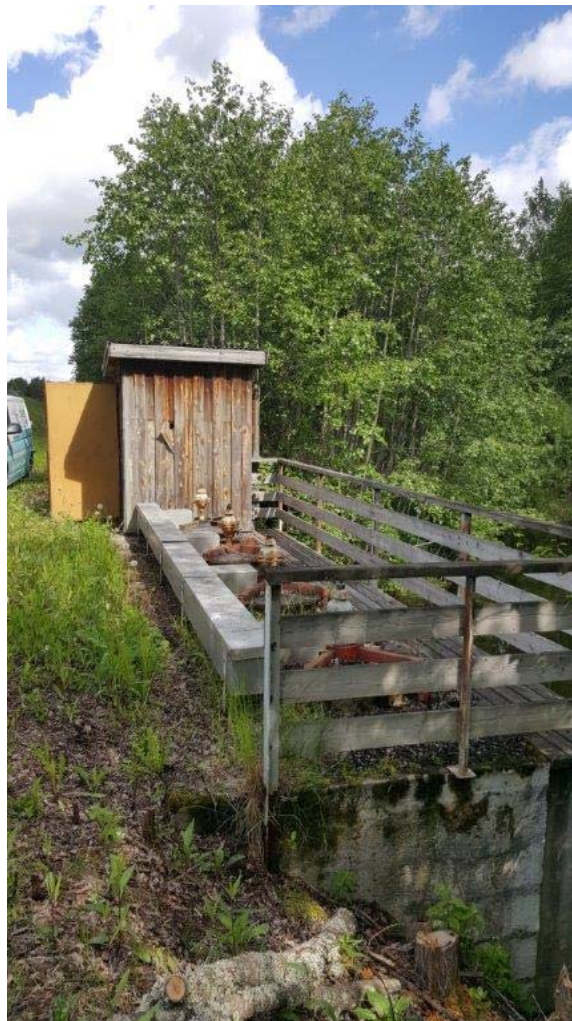
**Funn 2:** Mye vegetasjon rundt stasjonen – se framsidebilde.

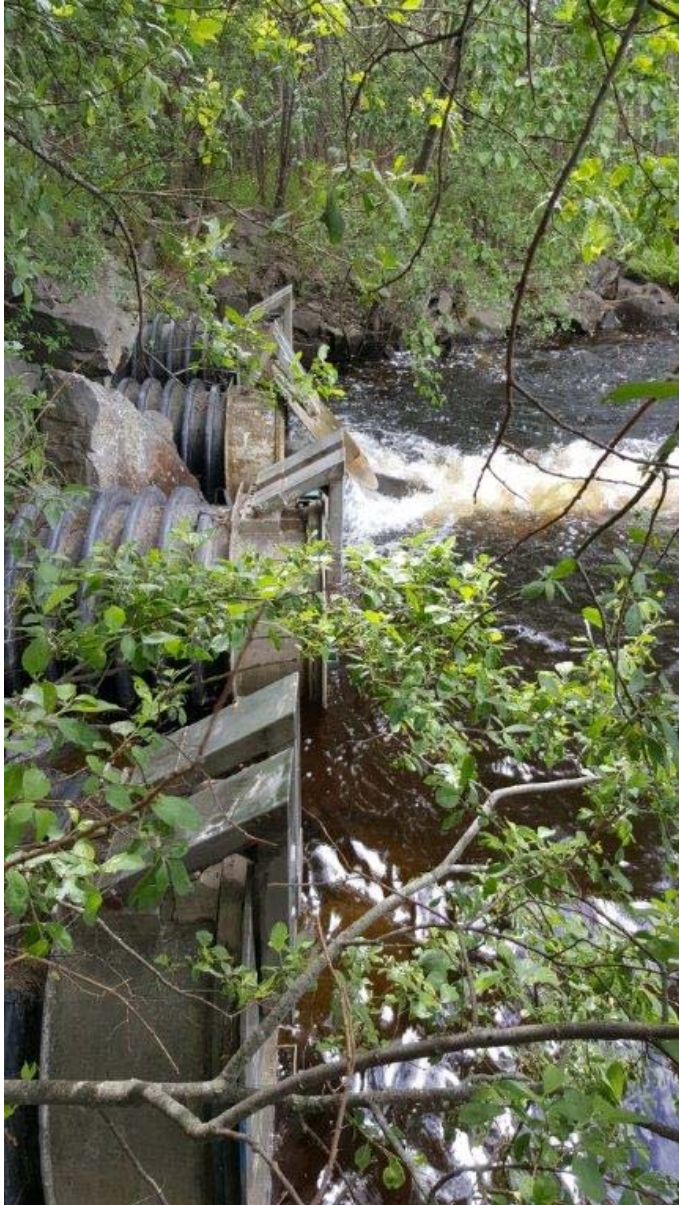
Bilde 1 – utløp

**Funn 1:** Mangler gjerde og skilting ved utløpsluker. Mye vegetasjon rundt utløpet. Se bilde 1 – utløp.

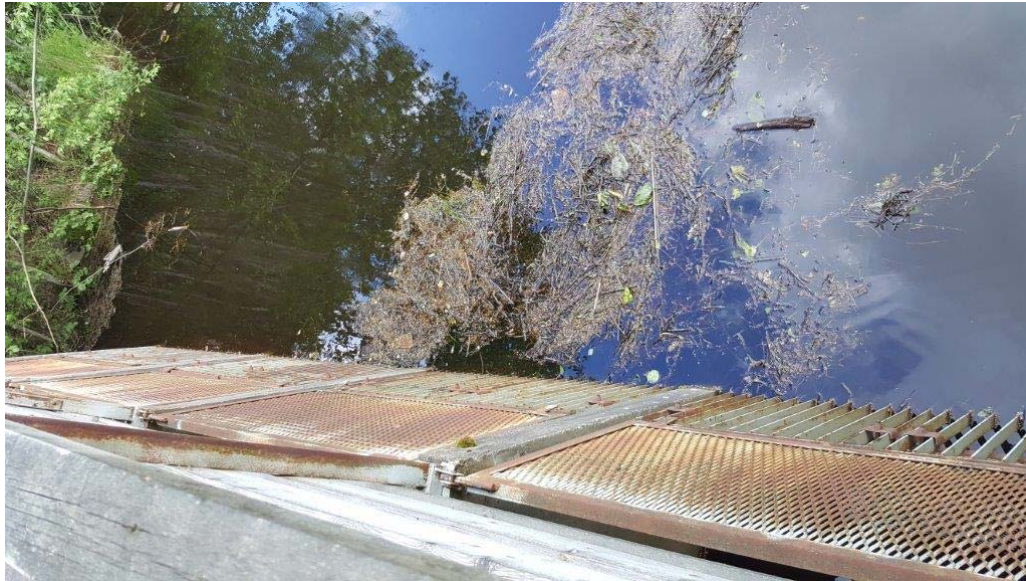
Bilde 2: Inntaksrister.

**Funn 3** – Inntaksrister: – tilstand god, men må renses fra båt eller fra platting over rister. Se bilde 2 – innløpsrister.

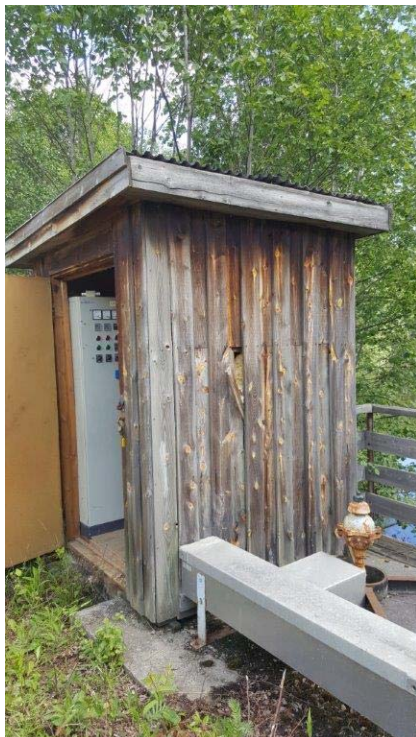
Bilde 3 – tilstand bygg.

**Funn 4** – Gammelt bygg som ikke er tett for mus, slik at disse har fri tilgang til å spise på ledninger i tavla. Se bilde 3 – tilstand bygg.
