# Seim flomverk (VV 9156), Sør-Odal kommune

Status og vurdering av behovet for oppgradering

DATO / REVISJON: 12. des. 2017/ 00

DOKUMENTKODE: 130615-RiEn-RAP-020

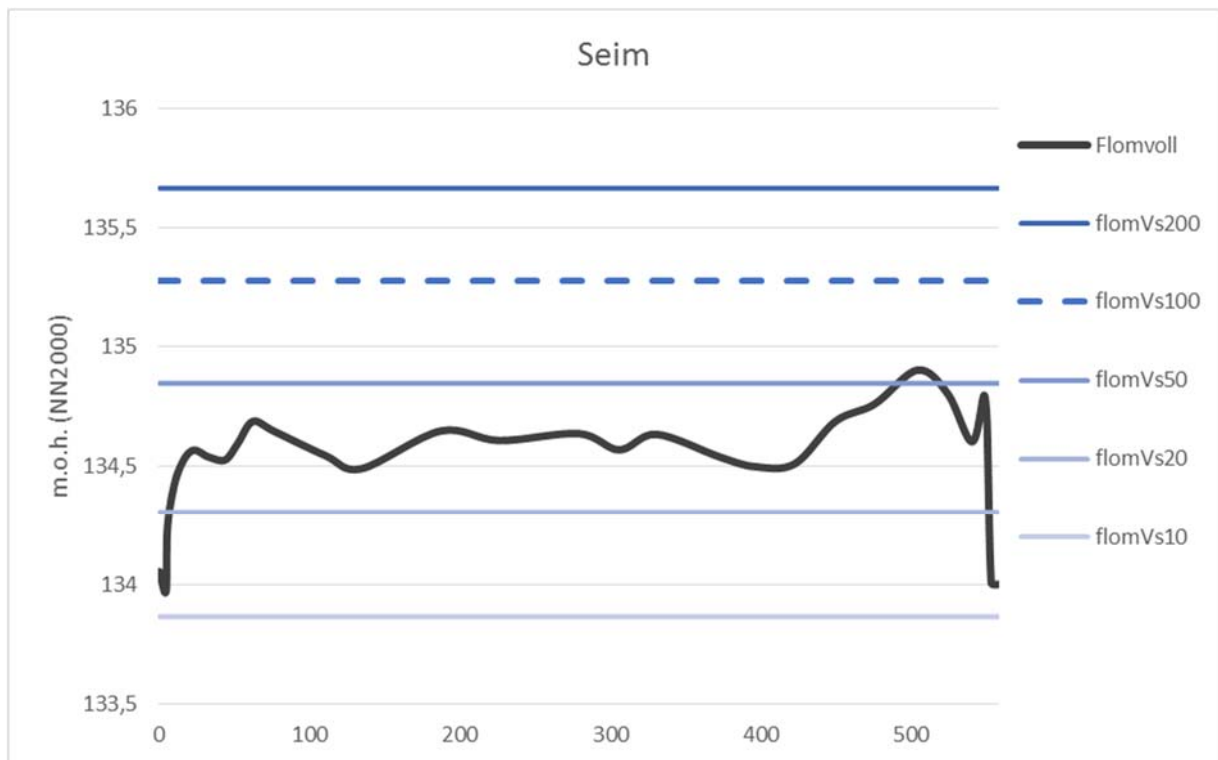
Figur 4- Flomverkets høydeprofil og vannstander ved ulike flomfrekvenser. Profilene sees fra vannsiden, dvs. at 0=østlige ende.

Flomvollen beskytter området mot flommer opp til tilsvarende 20-års gjentakintervall, hvor flom vil bryte igjennom, både ved flomvollen og i form av bakvann fra elven. Profilet og Figur 3 viser at terrenget rundt ligger lavere enn 20-årsflom, men det er antatt at det likevel sikres mot ca. 20-årsflom. For å estimere skadepotensial legges utbredelsen av en 20-årsflom til grunn. Ved en slik hendelse vil et område på 0,55 km<sup>2</sup> bli rammet.

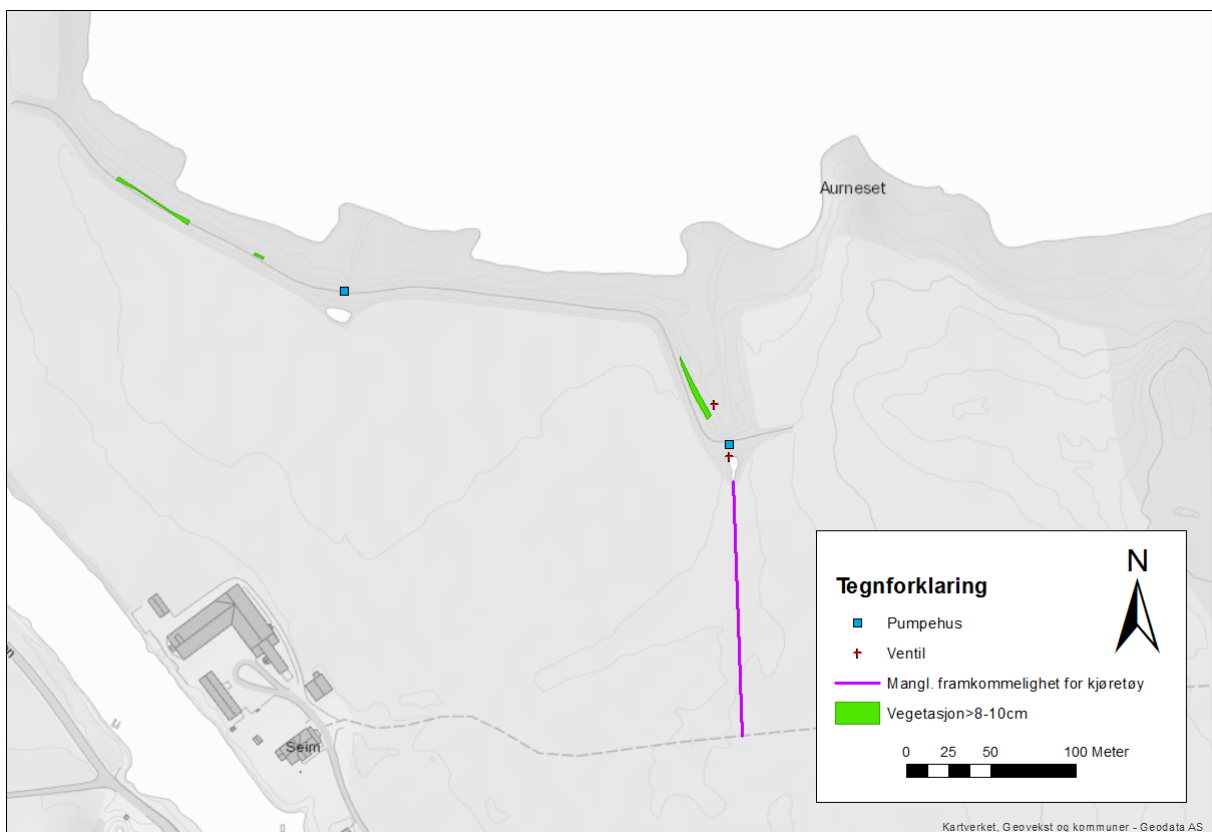
Figur 7 – Observasjonene ved flomverket. Foreslått trase for etablering av permanent tilkomst er markert med «Manglende framkommelighet for kjøretøy».

Tilstanden til flomverket ble vurdert til å være svært god. Høydene for topp flomvoll som strekker seg over terrenghøydene rundt fører til at det er ingen fare for overtopping av selve flomverket.

På deler av flomvollen ble det observert noe kratt og vegetasjon som kunne vært fjernet.

Vedlikeholdet av flomverket er generelt bra, men det er noe tett og stor vegetasjonen på vannsiden enkelte steder. Det er viktig at vegetasjonen skjøttes regelmessig for å sikre at vegetasjonen ikke vokser seg for stor, og flomverket kan da lettere inspiseres.

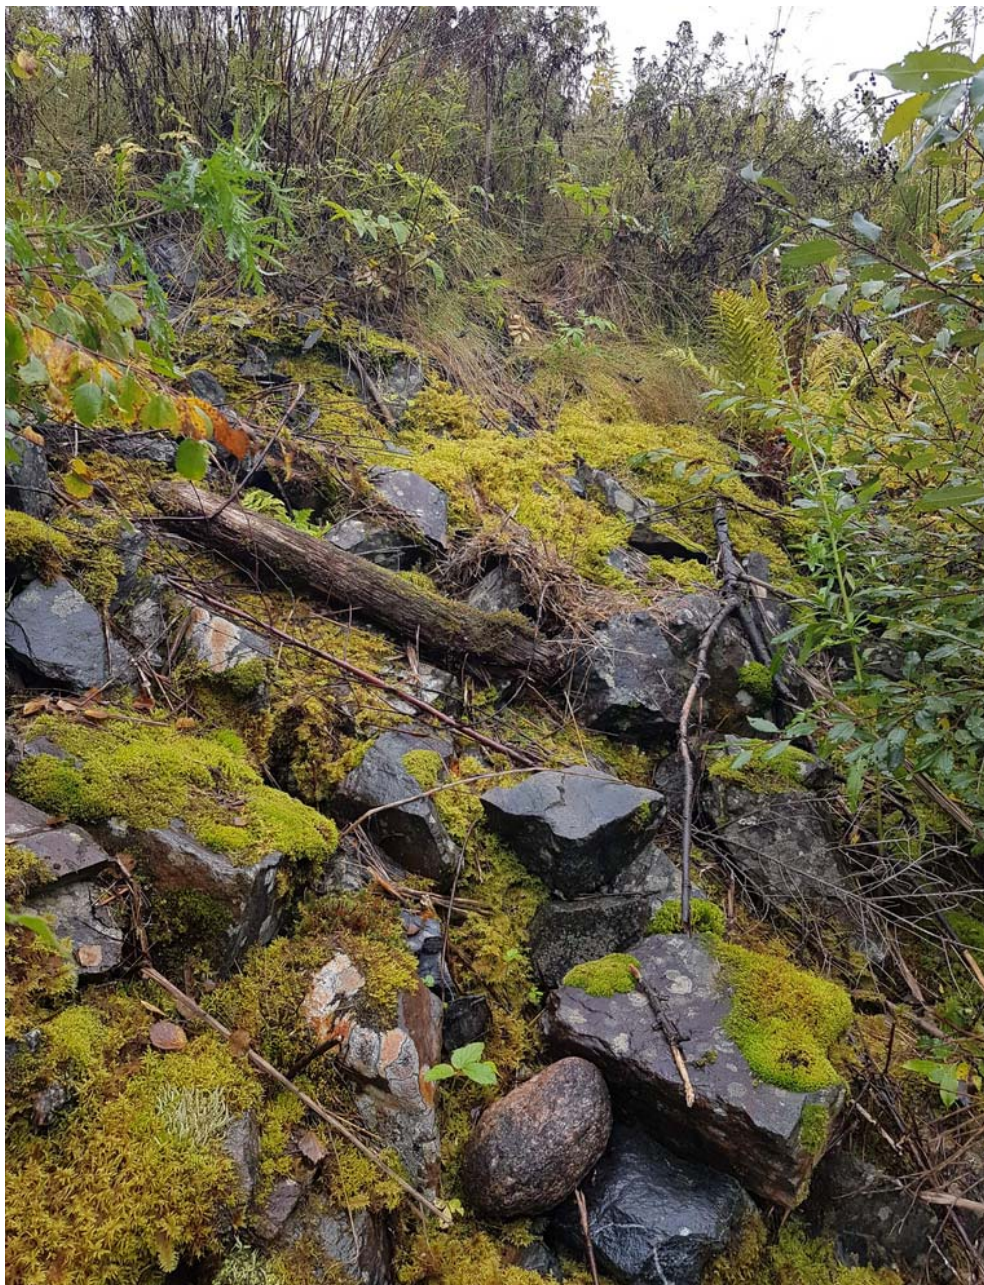
Det er ingen erosjonssikring på flomvollen i dag unntatt ved pumpestasjonene, og dette er naturlig da det hovedsakelig sikres mot stillestående vann. Ved høy vannstand vil det kunne være noen bølgekrefter på flomvollen. Disse vil kunne være betydelige, men over korte tidsrom.

*Figur 8 – Erosjonssikring ved pumpestasjon (Bilde Multiconsult)*

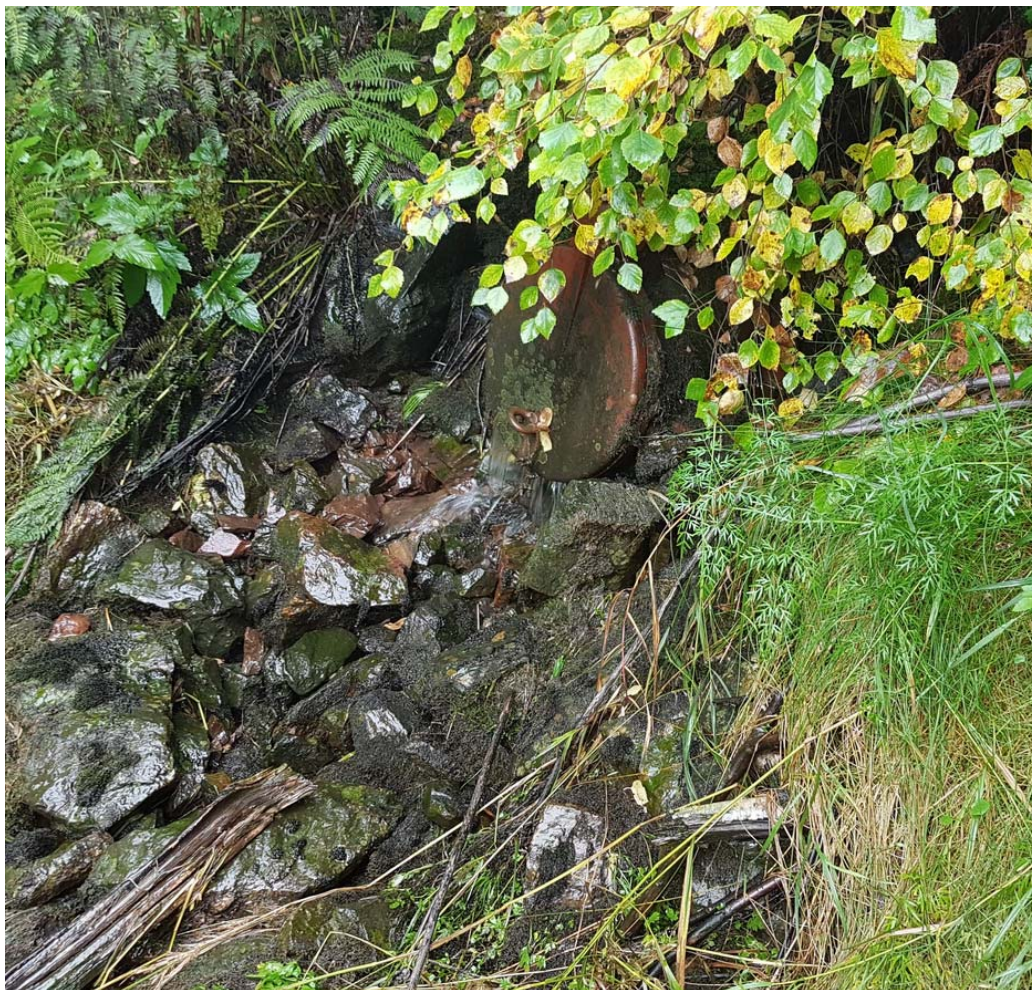
Det er et Ø400 lavvannrør gjennom flomverket. Flomverket er her steinsatt, og viser ingen setning/glidning ved ventilen.

Figur 9 – Tilbakeslagsventil ved Ø400 lavvannrør (Bilde Multiconsult)

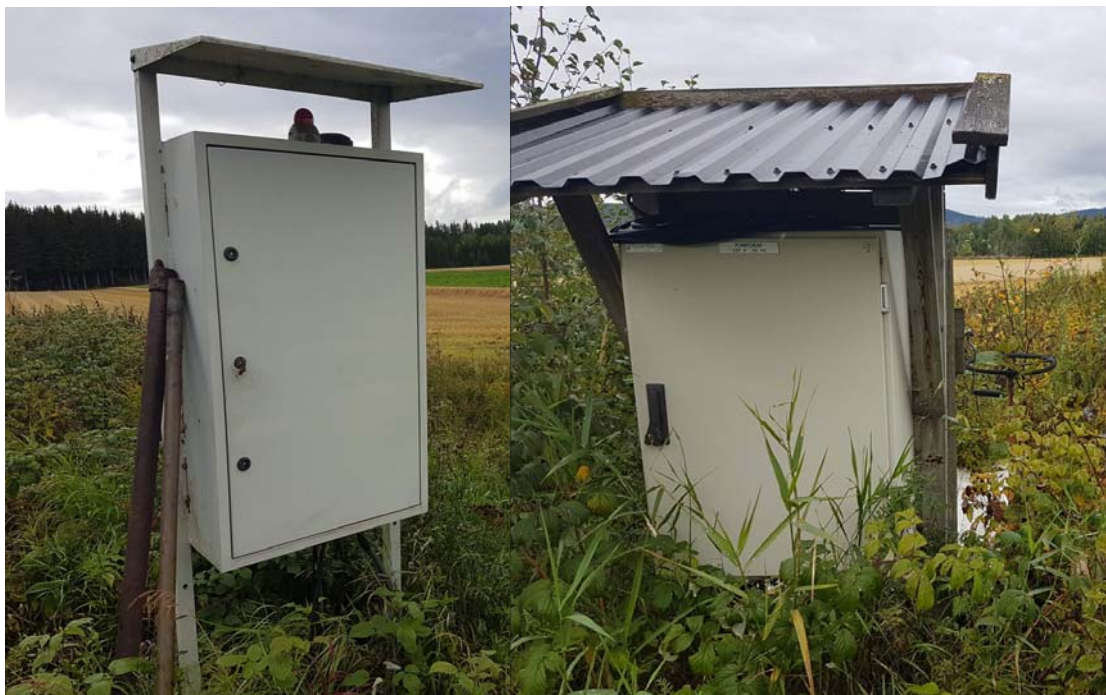
Det ble ikke observert noen spesielle punkter ved pumpestasjonene som burde vært utbedret med tanke på sikkerhet, helse og arbeidsmiljø (SHA). Men det var på befaringstidspunktet høyt gress og busker som kunne vært fjernet for å bedre tilgangen til pumpestasjonen.

Figur 10 – Pumpestasjonene ved flomverket (Bilde: Multiconsult)
