# Flobergshagen flomverk (VV 9976) mot Glomma, Åsnes kommune

Status og vurdering av behovet for oppgradering

## Rapport nr 33-2018

DOKUMENTKODE: 130615-RiEn-RAP-005

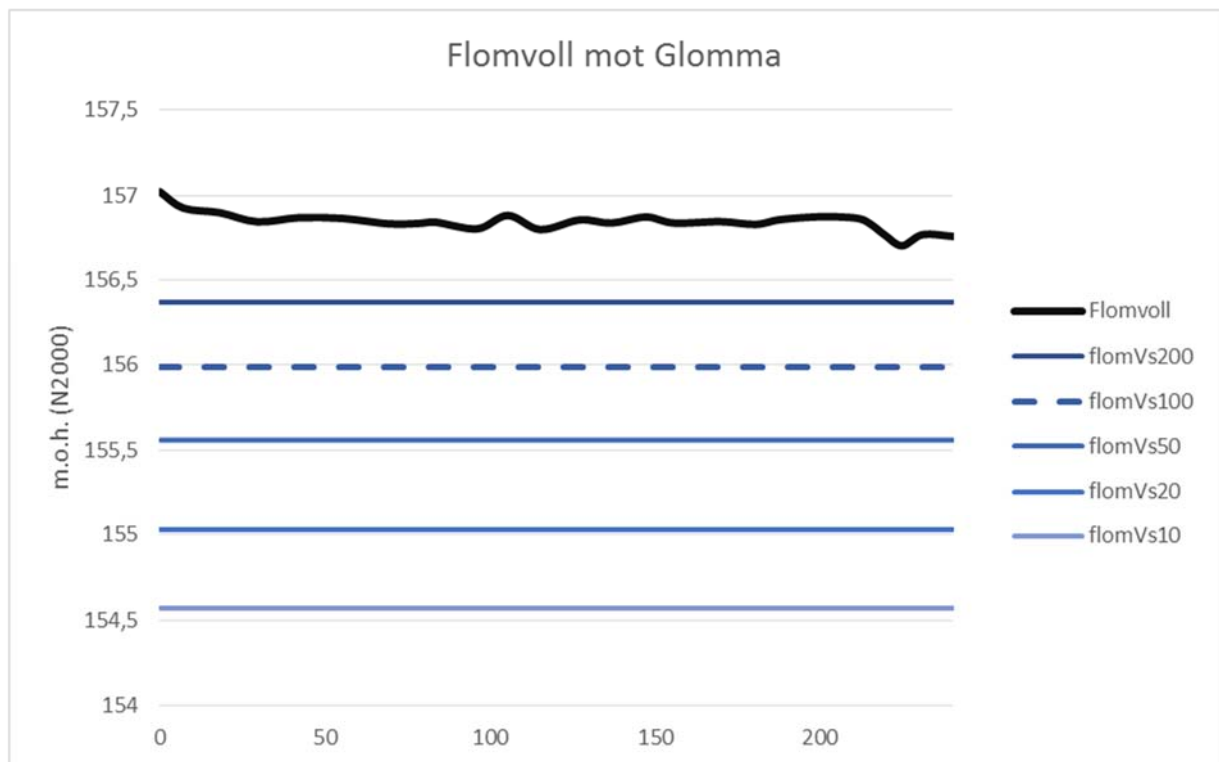
Innmålt høydeprofil av flomverket mot Glomma sammenholdt med vannstander ved flommer av ulike gjentaksintervall (tverrprofil #3) sees på Figur 3. Flomverket beskytter opp tilsvarende en 200-årsflom.

Figur 3- Flomverkets høydeprofil og vannstander ved flommer av ulike gjentaksintervall. Profilet vises fra 0=oppstrøms ende.

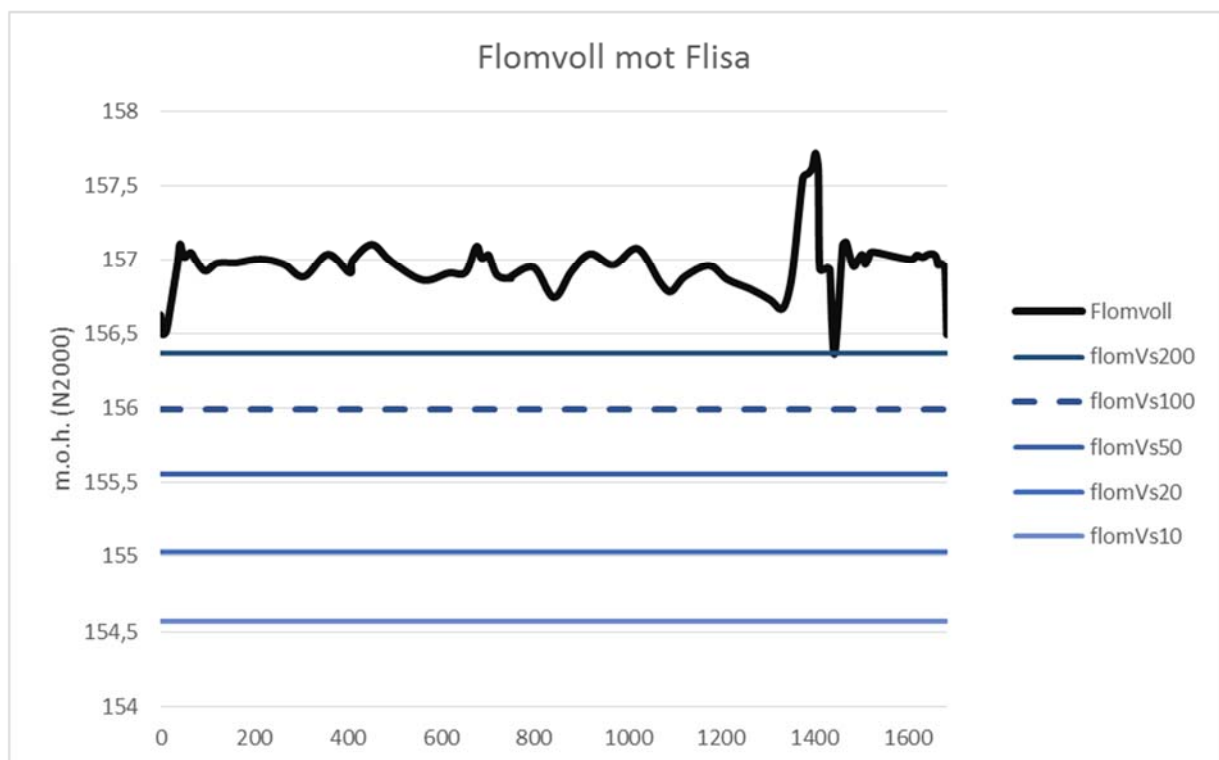
Området beskyttes også mot flom fra Flisa mot øst. Figur 4 viser at flomverket beskytter opp tilsvarende en 200-årsflom.

Figur 4- Flomverkets høydeprofil og vannstander ved flommer av ulike gjentaksintervall. Profilen vises her fra land, dvs. 0=oppstrøms ende.

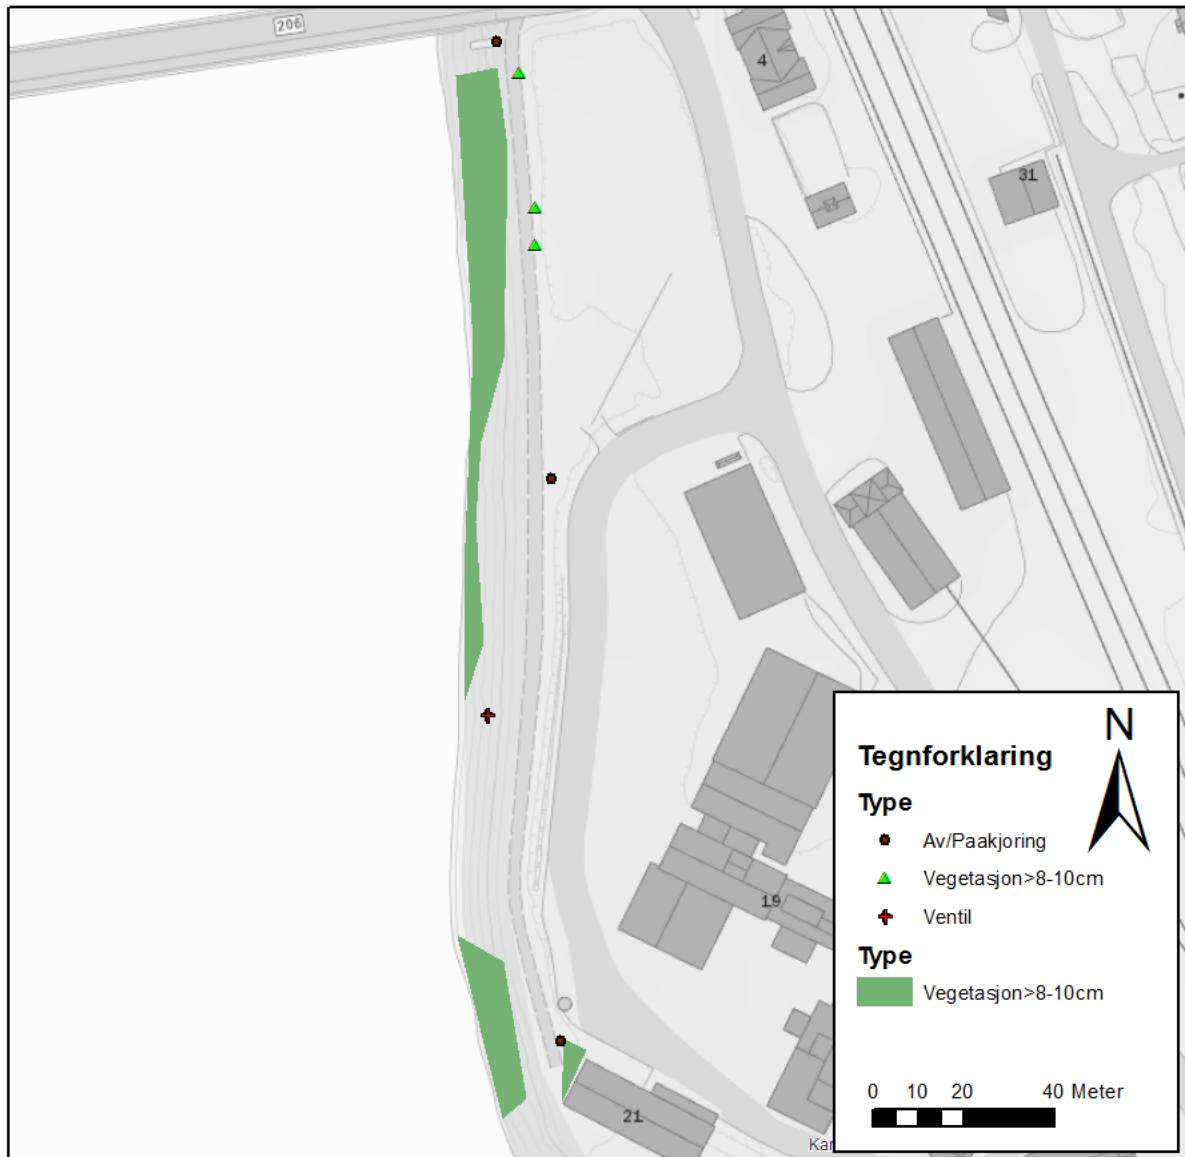
Flomverket er ca. 150 meter langt og beskytter området mot flom i Glomma. Flomverket har god erosjonssikring og flomverkskronen ligger over flomvannstand med en god sikkerhetsmargin.

Figur 6- Observasjonene ved flomverket.

Flomverket er delvis dekket av vegetasjon, med tre av- og påkjøringer til veien på krona, og et lavvannsrør som går gjennom flomverket (figur 6). Røret er Ø200 med tilbakeslagsventil som er sikret med geotekstil. Det var ingen observert senkning ved ventilen.

Vegetasjonen langs flomverket kan potensielt føre til skader på erosjonsbeskyttelsen og forårsake ustabilitet (spesielt dersom store trær blåser overende som fører til rotvelt). Når vegetasjonen dør og røttene råtner bort vil de etterlate hull og svake soner som er ekstra utsatt for lekkasje og piping. Vegetasjonen kan også punktere membranen som er benyttet som tetning. Vegetasjon større en 8-10cm i diameter i området bør derfor fjernes, vedlikehold må skje regelmessig.

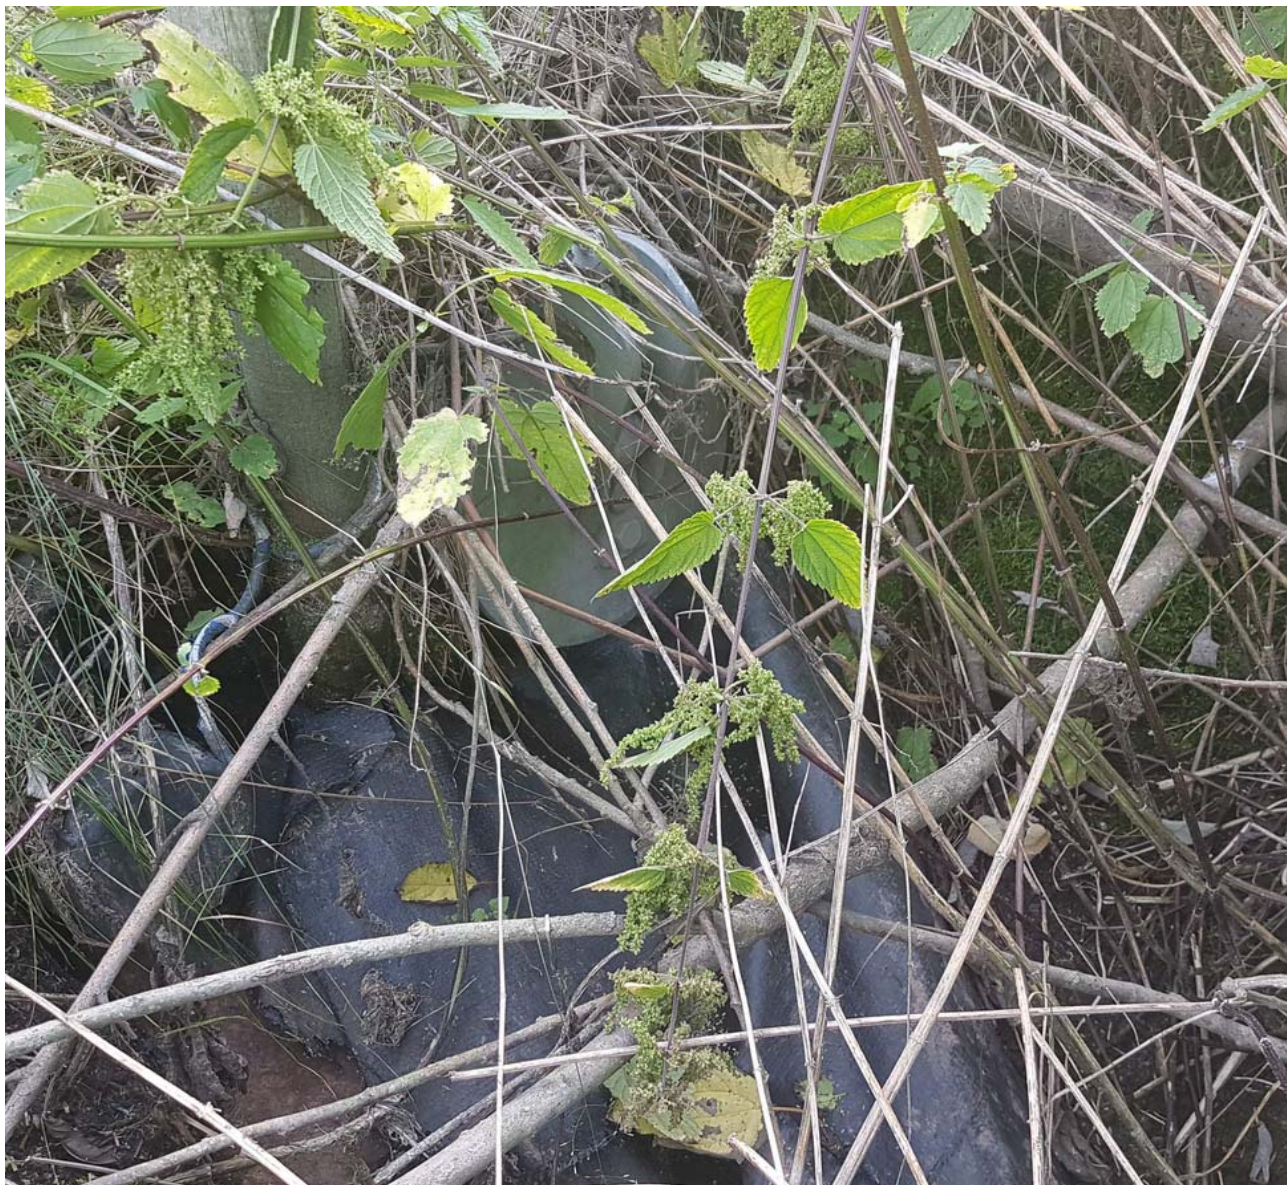
*Figur 7- Ø200 lavvannsrør med tilbakeslagsventil gjennom flomverket (Bilde: Multiconsult)*

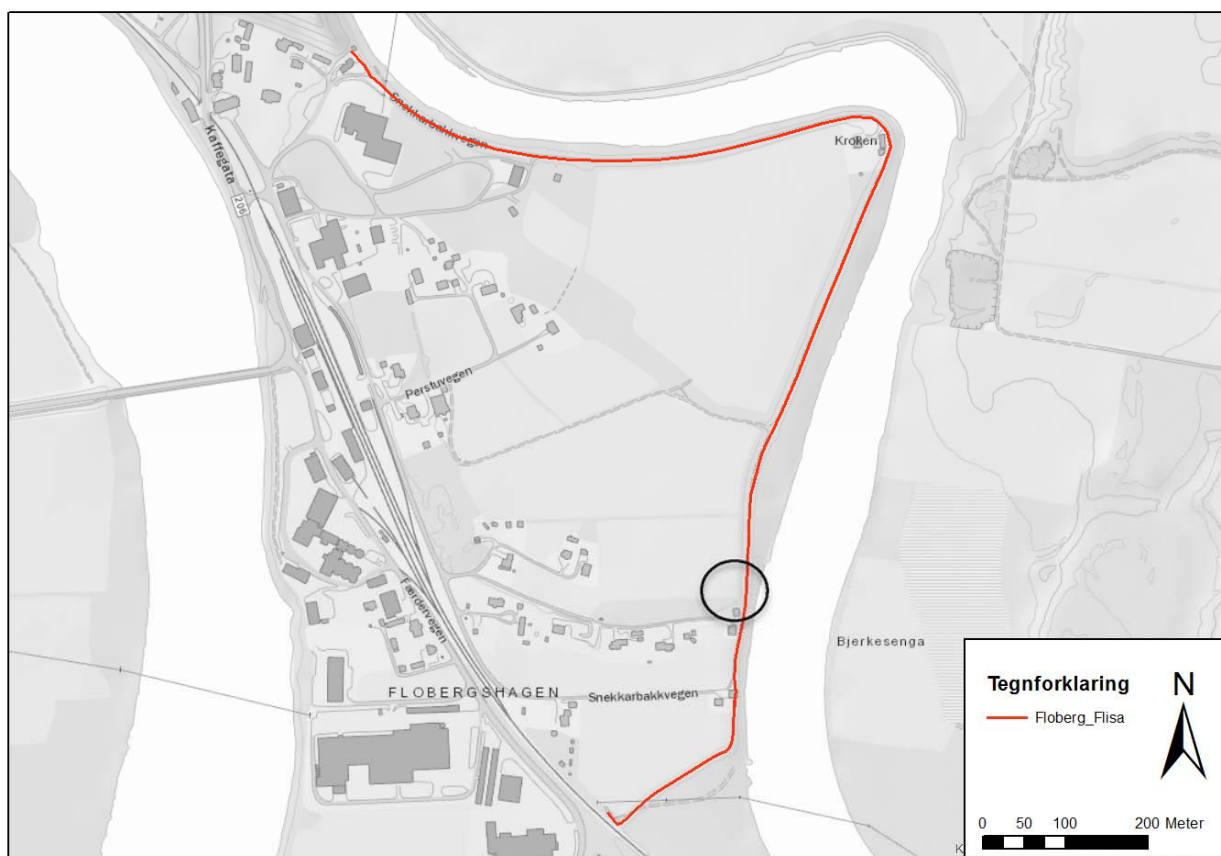
Foreslått plasseringen av nødoverløp ved flomverket er basert på to scenarioer for overtopping. Det ene er storflom i hovedvassdraget (Glomma) og det andre er flom i sidevassdraget (Flisa). Ved storflom i Glomma vil det være lavere vannhastigheter i Flisa og det er derfor mest gunstig å slippe inn bakvann fra Flisa.. Vår foreslåtte plassering av nødoverløpet, i naboflomverket mot Flisa, medfører at flomvannet entrer området lengst mulig nedstrøms, slik at bolighus i minst mulig grad blir berørt. Foreslått plassering ansees som mest gunstig for begge scenarioene. Det vil også være stor erosjonsfare like bak overløpet, men denne faren ansees som mindre enn erosjonsfaren ved brudd.

Figur 8- Forslag til plassering av nødoverløp (svart sirkel) på Floberg ved Flisa

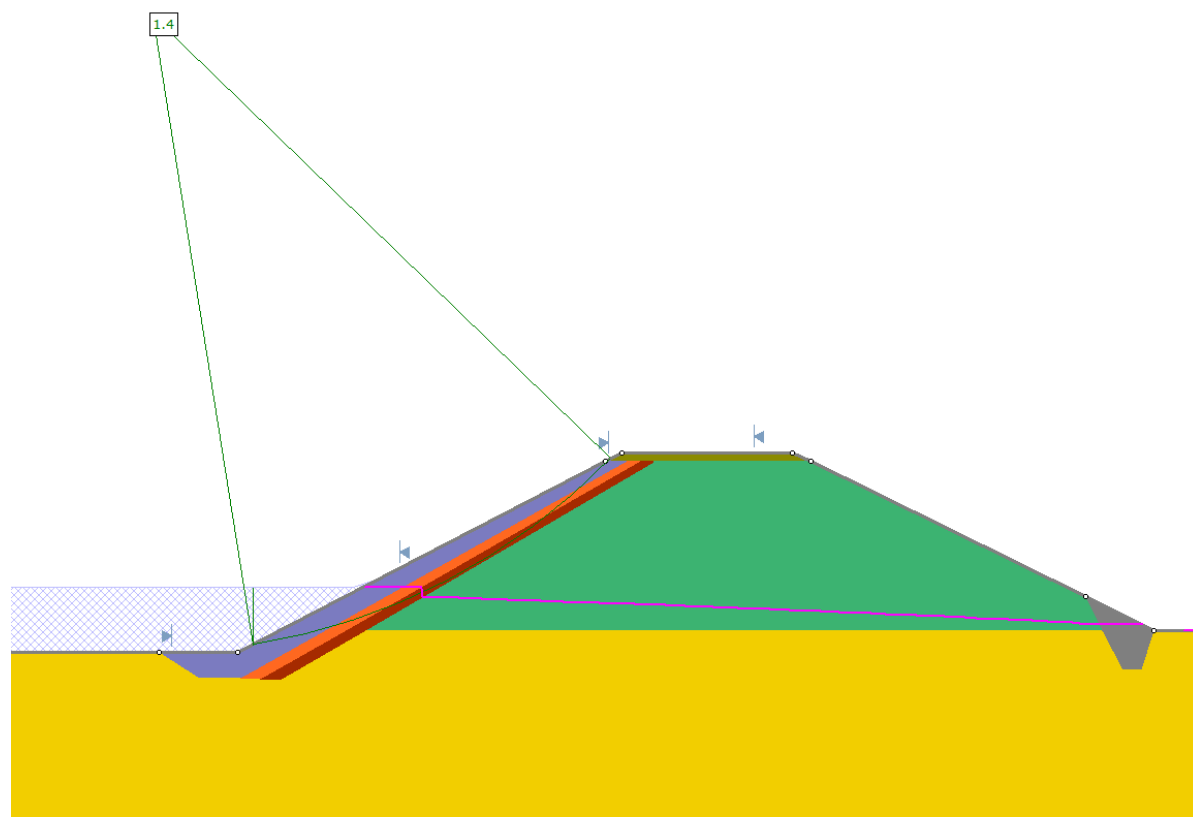
Det vil med andre ord ikke oppstå en situasjon der man har høyt poretrykk i fyllingen uten en stabiliserende effekt fra høy vannstand; et scenario som er vanlig ved rask nedtapping ved fyllingsdammer. Hvis permeabiliteten skulle være mindre eller høyere, ville sikkerhetsfaktoren ikke bli påvirket så lenge hastigheten på vannstandsendingene og vannstandsstigningen er lik.

Figur 6: «Transient analysis» vannside, Etter 13 dager
