Mojordet flomverk (VV 1240, VV 8966), Åsnes kommune

Status og vurdering av behovet for oppgradering

Rapport nr 36-2018

DOKUMENTKODE: 130615-RiEn-RAP-004

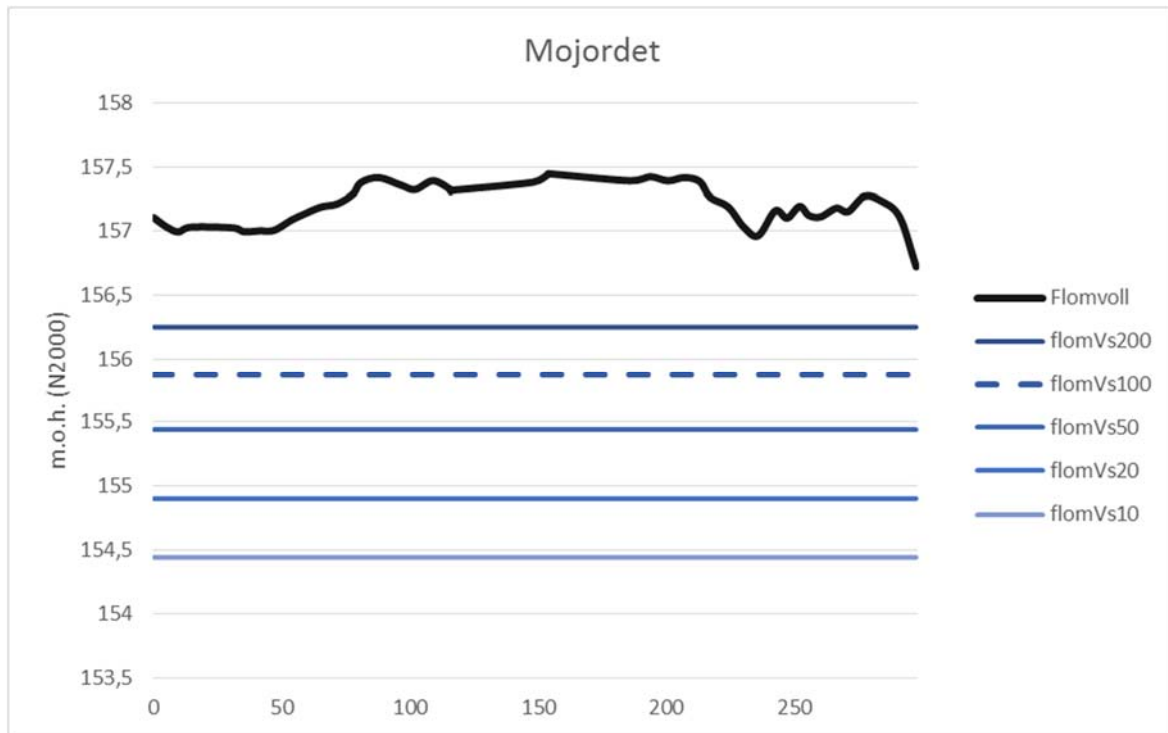
Figur 5 - Høydeprofil for flomverket Mojordet samt vannstander ved ulike gjentaksintervall (NVE flomdata i tverrprofiler korrigert til NN2000-høyder). Profilet ses her fra øst, dvs. 0=sydvestlig ende.

Innmålt høydeprofil av flomverket sammenliknet med vannstander ved flommer av ulike gjentaksintervall (tverrprofil #7) konvertert til NN2000-høyder, viser at flomverket beskytter mot flomnivå over et 200- års gjentaksintervall (se Figur 5).

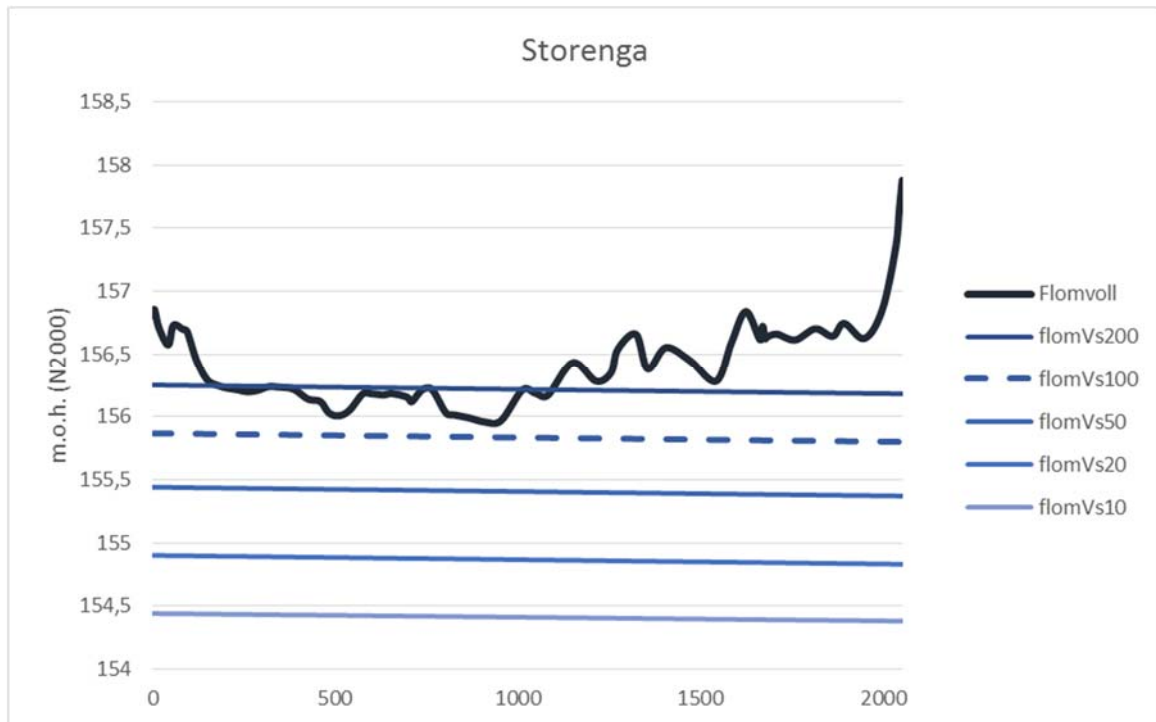
Figur 6 - Høydeprofil for flomverket Storenga samt vannstander ved ulike gjentakintervall (NVE flomdata i tverrprofiler korrigert til NN2000-høyder). Profilet ses her fra vannsiden, dvs. 0=oppstrøms ende.

Innmålt høydeprofil av flomverket sammenliknet med vannstander ved flommer av ulike gjentaksintervall (tverrprofilene #7 til #8), viser at flomverket beskytter områdene bak flomverket mot flomnivå opp til 100 års gjentaksintervall. Dette skyldes to lavere partier ved ca. 1000-1200 m og 1500-1600 m fra nordlig endepunkt som ligger lavere enn 200-årsflom (se Figur 6).

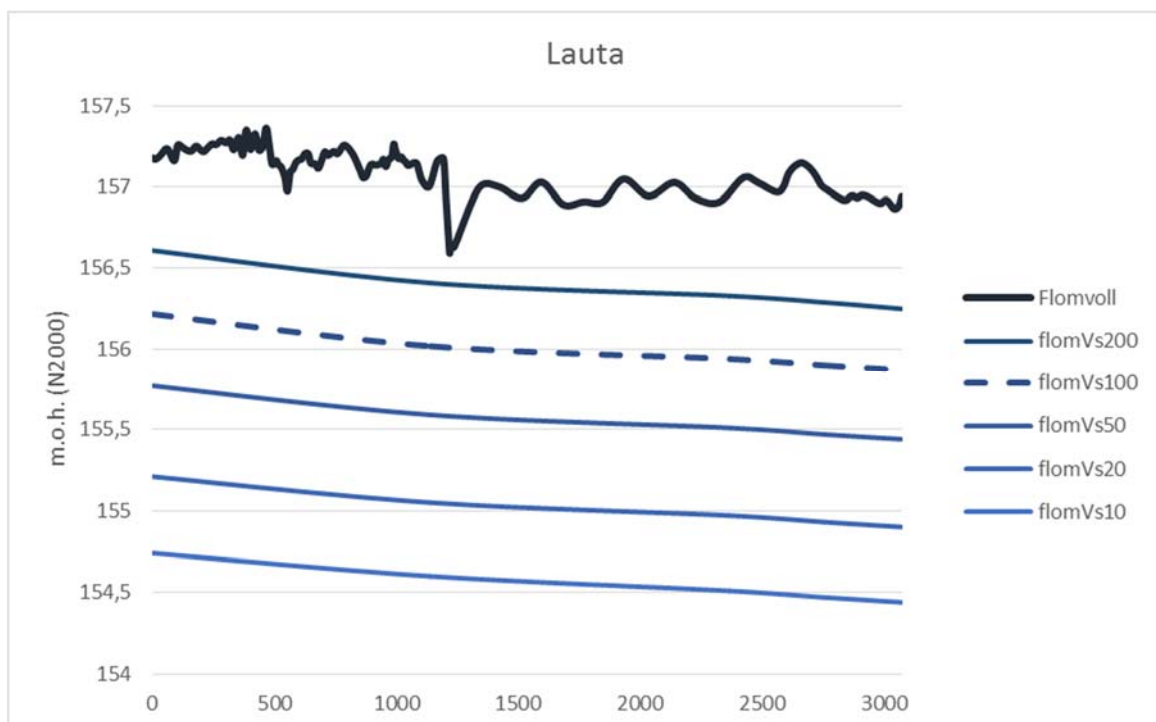
Figur 7 - Høydeprofil for flomverket på Lauta samt vannstander ved ulike gjentakintervall (NVE flomdata i tverrprofiler korrigert til NN2000-høyder). Profilet vises fra 0=oppstrøms mot nedstrøms Glomma.

Innmålt høydeprofil av flomverket sammenliknet med vannstander ved ulike gjentakintervall (tverrprofilene #2 til #7)¹ viser at flomverket beskytter til nivå over 200-årsflom (se Figur 7).

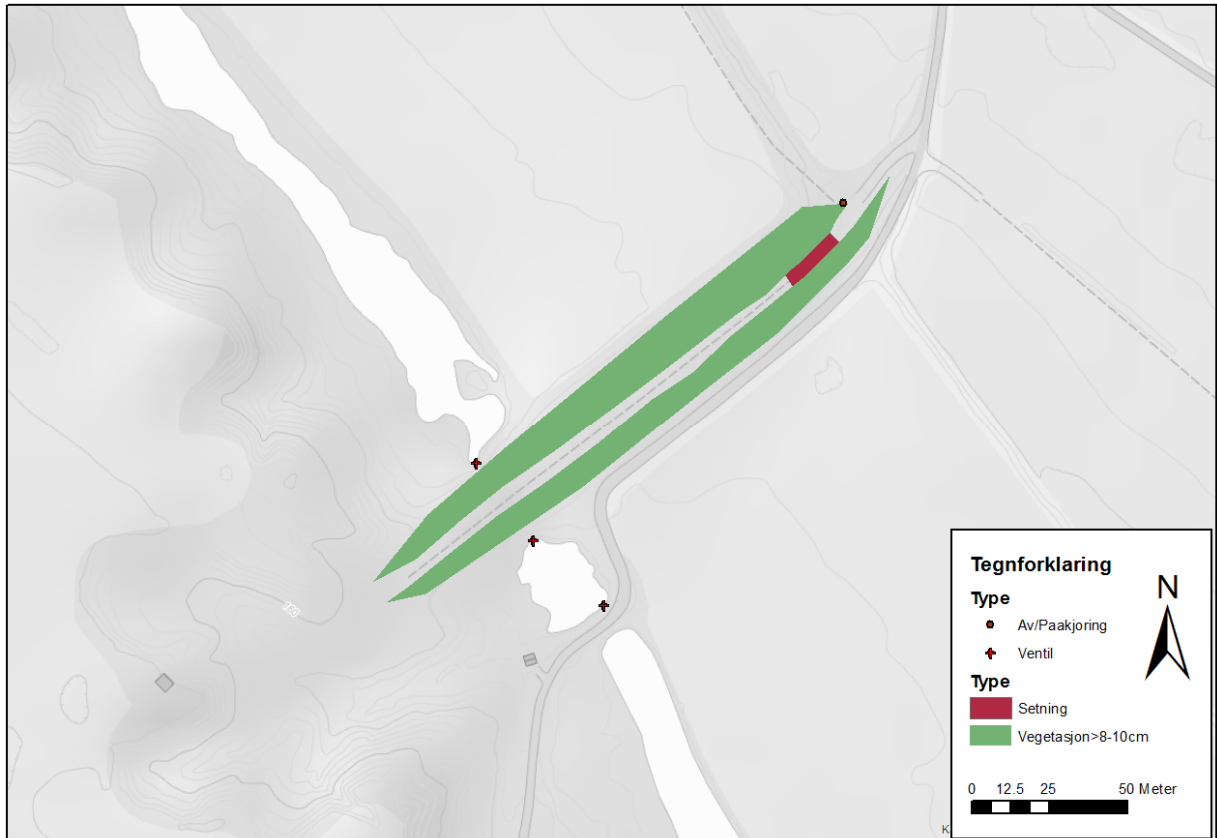
Figur 10 – Observasjonene ved flomverket.

Flomverket er relativt høyt som en enkel dam, dekket med vegetasjon på begge sider, og det er en setning i østlig del av flomverket på krona. Et nytt lavvannrør ble etablert etter 1995.

Det er en $\varnothing 800$ rør ventil gjennom flomverket med tilbakeslagsventil på sørsiden ved Dauvatnet.

Det er vegetasjon på begge sider, og det er en setning i østre del av flomverket som bør repareres. Det er viktig at vegetasjonen skjøttes regelmessig for å sikre at den ikke vokser seg for stor. Slik blir det også lettere å inspisere flomverket.

Vegetasjonen har potensial til å skade erosjonsbeskyttelsen og forårsake ustabilitet (spesielt hvis store trær blåses over ende). Når vegetasjonen dør og røttene råtner bort vil de etterlate hull og svake soner som er ekstra utsatt for lekkasje og piping. Vegetasjon større en 8-10cm i diameter bør derfor fjernes, markert i Figur 10, skjøtsel må skje regelmessig.

Setningsskadene i den nordøstlige delen av flomverket påvirker sikringshøyden og bør derfor utbedres.

Setningskadene i nordøstre ende av flomverket må utbedres for et område på ca. 200 m².

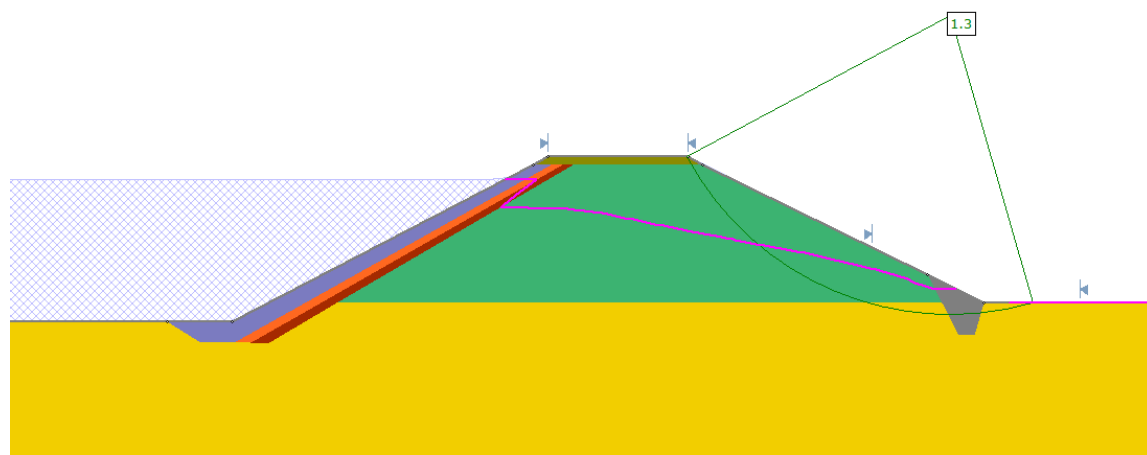
Figur 3: Stasjonærtilstand - Luftside

Sikkerhetsfaktoren under stasjonærtilstand er 1,3. Det betegner imidlertid verste tilfelle for flomverkets luftside. Sikkerhetsfaktoren er påvirket av fyllingens friksjonsvinkel, helning og soneinndeling (permeabilitetsforskjell mellom tetning, fyllmateriale og drenasjegrøft). En større forskjell mellom permeabiliteten fra vannside til luftside vil øke sikkerhetsfaktoren og omvendt. Permeabiliteten og tykkelsen av soner benyttet i analysen er på den konservative siden. Dette fører til at porevannstrykket er relativt høyt i flomverket, som vist på figuren nedenfor.

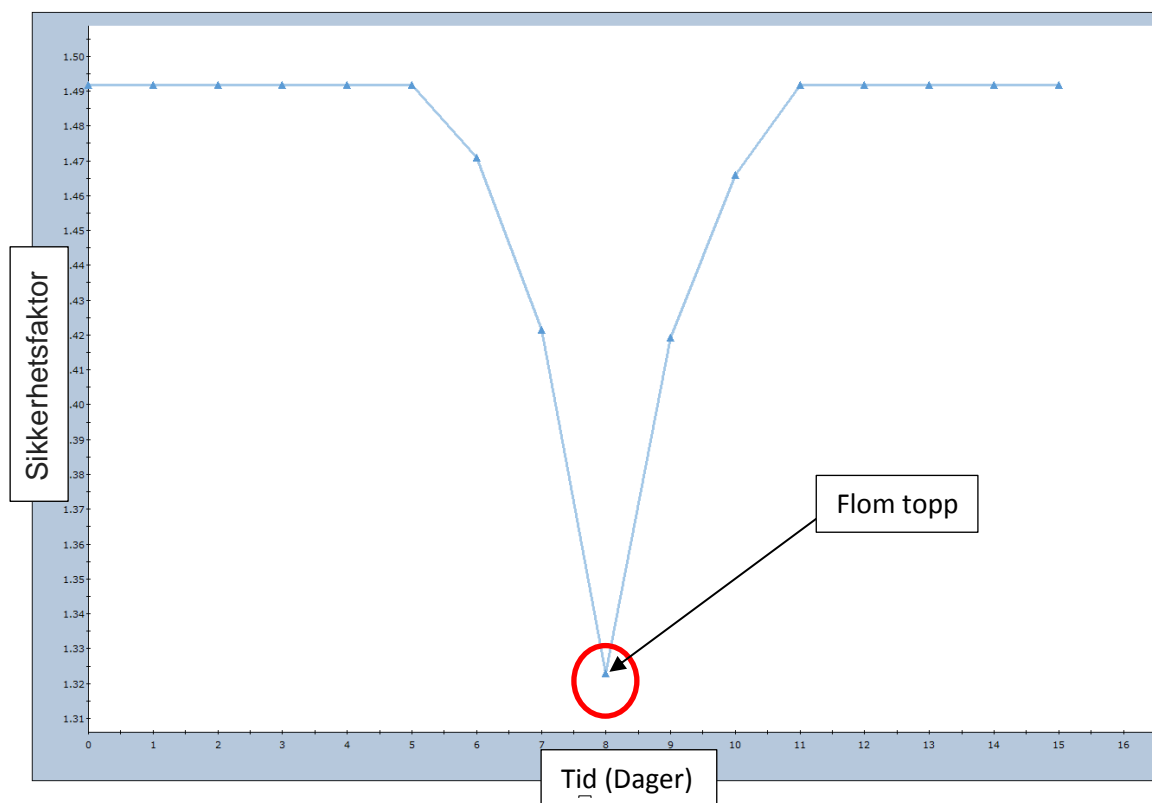
Figur 4: «Transient analysis» Luftside, sikkerhetsfaktor mot tid (ugunstig markert med en rød sirkel)

Analysen viser at sikkerhetsfaktoren er minst ved flomtoppen. Under normal elveflyt er sikkerhetsfaktoren ca. 1,5 og faller til 1,3 ved flomtoppen og går deretter tilbake til 1,5 når flommen passerer. Den laveste sikkerhetsfaktoren er lik analysen for stasjonærtilstand. En tykkere tetning eller mindre permeabel tetning vil bety at faktorsikkerheten faller mindre under flommen, da poretrykklinjens i flomverket vil ligge lavere.

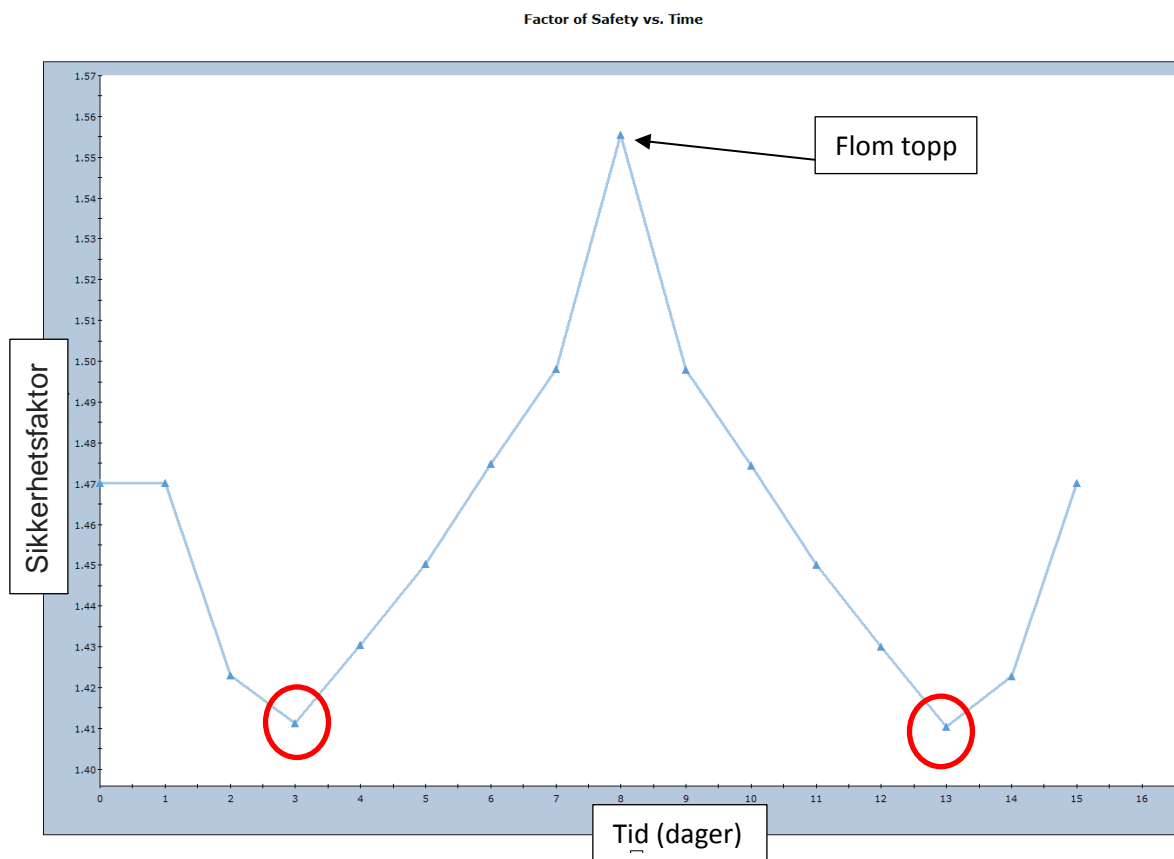
Figur 5: «Transient analysis» vannside, sikkerhetsfaktor mot tid (ugunstig markert med en rød sirkel)

Sikkerhetsfaktoren på vannsiden er lavest under flom start (3 dager) og i løpet av flommens slutt (13 dager). Dette skyldes at effekten av økt poretrykk i de nedre delene av flomverket er mer destabiliserende enn den stabiliserende effekten av vannet. Når vannstanden øker vil den stabiliserende effekten av vannet øke og sikkerhetsfaktoren vil også øke (se dag 8).

Det vil med andre ord ikke oppstå en situasjon der man har høyt poretrykk i fyllingen uten en stabiliserende effekt fra høy vannstand; et scenario som er vanlig ved rask nedtapping ved fyllingsdammer. Hvis permeabiliteten skulle være mindre eller høyere, ville sikkerhetsfaktoren ikke bli påvirket så lenge hastigheten på vannstandsendingene og vannstandsstigningen er lik.
