# Ask sentrum

Tiltak etter kvikkleireskred i Gjerdrum kommune

# NVE Rapport nr. 29/2025

November 2025

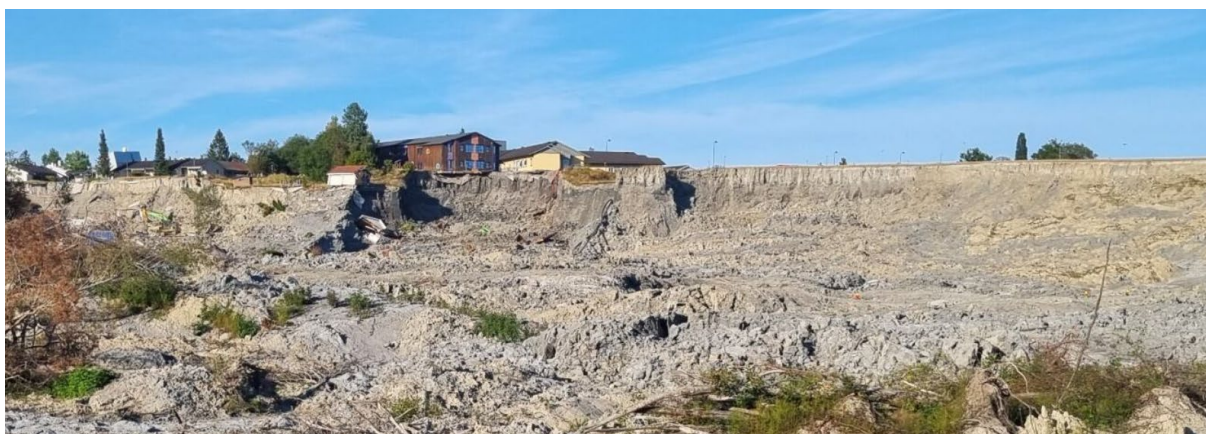
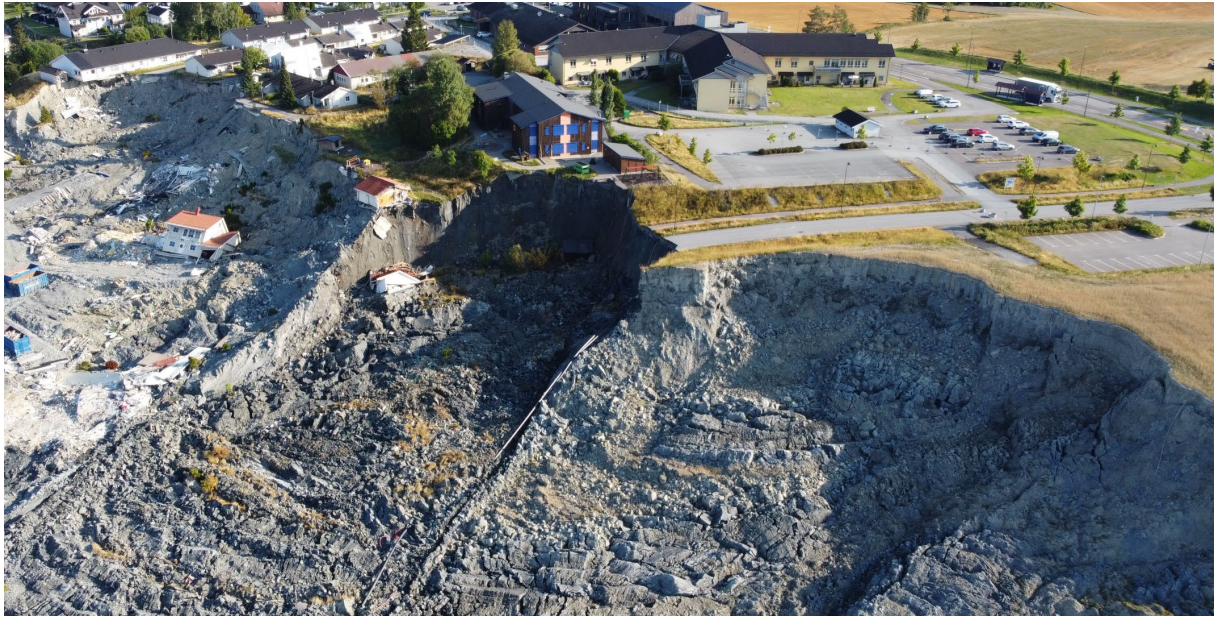
I månedene etter skredet var det spesielt fokus på de nesten loddrette kantene i øvre del av skråningene. Disse var ikke stabile, og det gikk flere etterskred frem mot oppstart av anleggsarbeidene sensommeren 2021.

*Figur 12a og 12b. Den bratte skredkanten langs østre og nordre del av skredgropa, med de nesten loddrette kantene i toppen av skråningen. Bildene tatt rett før oppstart av anleggsarbeidene i august 2021.*

Første fase av anleggsarbeidene besto derfor av tiltak for å redusere høyden på den bratte skråningstoppen. De fleste etterskred gikk i området rett sør for Gjerdrum barnehage og innsatsen begynte derfor i dette området. Her var det også enkelt å transportere avlastningsmasser ut og ned i skredgropa på lastebil, via den gjenstående delen av veien Fjellinna og videre på offentlig vei. For å overholde grunnprinsippet om ikke å forverre stabiliteten i løpet av anleggsarbeidene ble avlastningen gjennomført i flere trinn. Figur 13 viser etablering av avlastningsgrøft for kompensasjon av vekten av anleggsutstyret, før utstyret i neste fase flyttes nærmere skråningskanten og avlastning av denne.

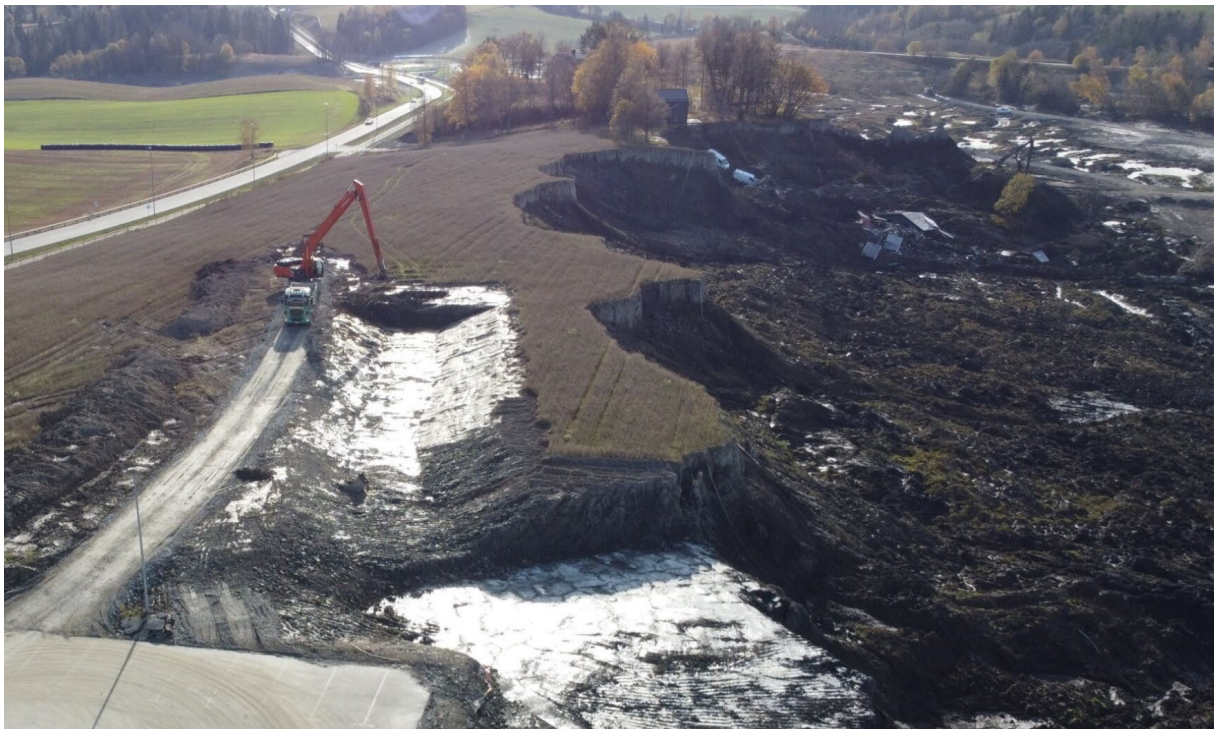
*Figur 13. Etablering av avlastningsgrøft som kompensasjon for vekten av anleggsutstyret. I neste fase flyttes utstyret nærmere skråningskanten som da kan avlastes. Massene avsatt ved tidligere etterskred er synlige lengst til høyre på bildet.*

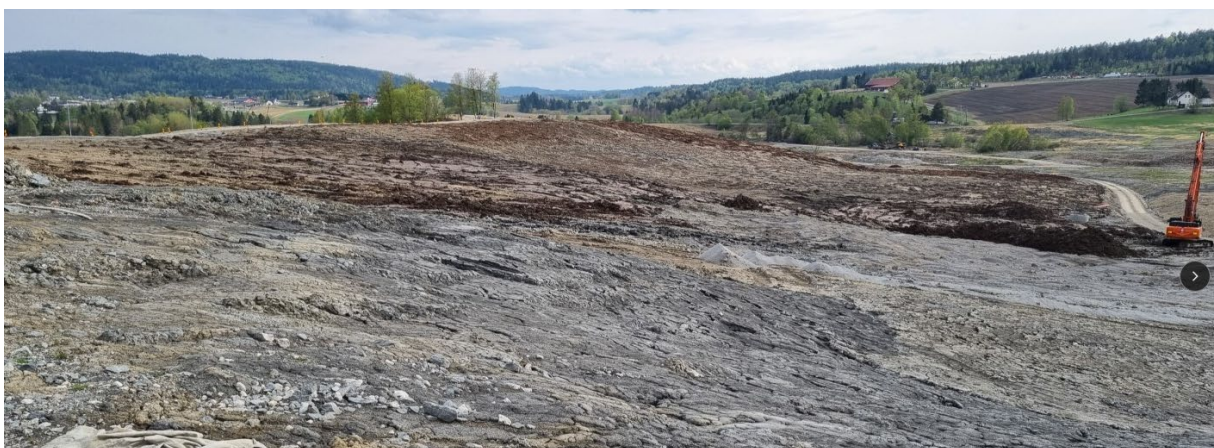
*Figur 14. Ferdig arrondert terrengoverflate på omtrent samme område som vist på figur 13. Sett i sørlig retning, mot Holmen og noe brattere terreng. Utlegging av vekstjord og tilsåing gjenstår på deler av området.*

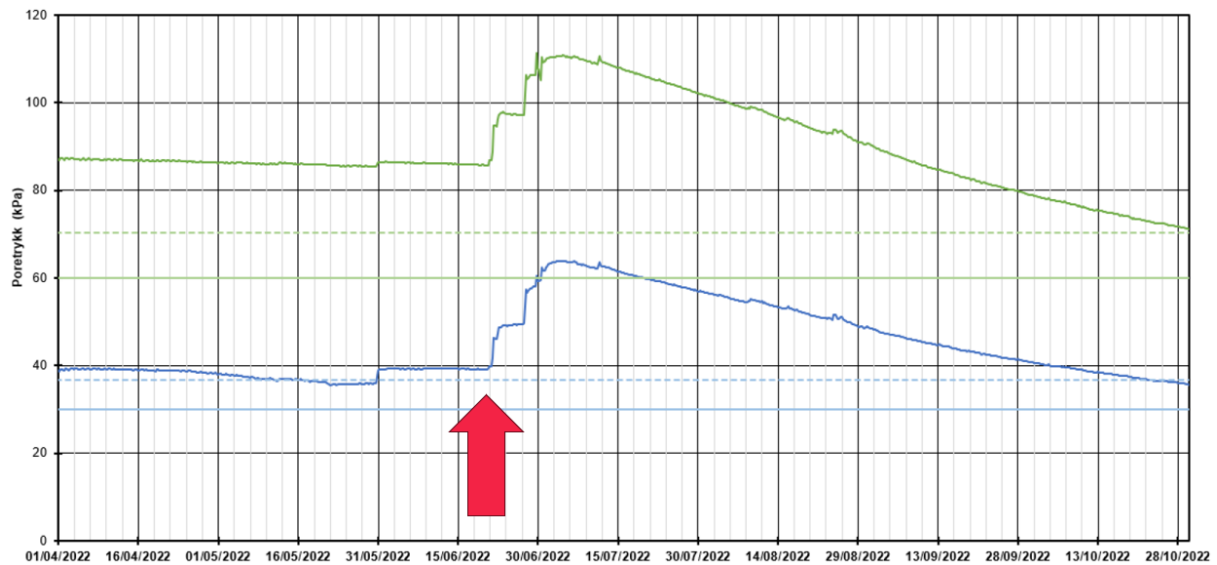
Styrkeoppbyggingen ble fortløpende fulgt opp ved hjelp av poretrykksmålere med sanntidslogging, utfra sammenhengen mellom poretrykksreduksjon og konsolidering av massene. Figur 23 viser et eksempel på hvordan vertikaldreninstallasjonen påvirket poretrykket direkte. Den røde pilen markerer tidspunktet for installasjonen, som tydelig medfører en midlertidig økning i poretrykket. Før installasjonen er det nesten ingen poretrykksdissipasjon, mens det i etterkant er en signifikant reduksjon av poretrykket ved disse to målerne. Ved hjelp av dronefotogrammetri ble det tilsvarende registrert setninger i den ferdige overflaten på gjennomsnittlig opp mot 0.5 m.

Figur 23. Eksempel på poretrykksrespons ved installasjon av vertikaldren. Rød pil markerer tidspunkt for installasjon av vertikaldren. De to kurvene representerer målere på to ulike dybder.

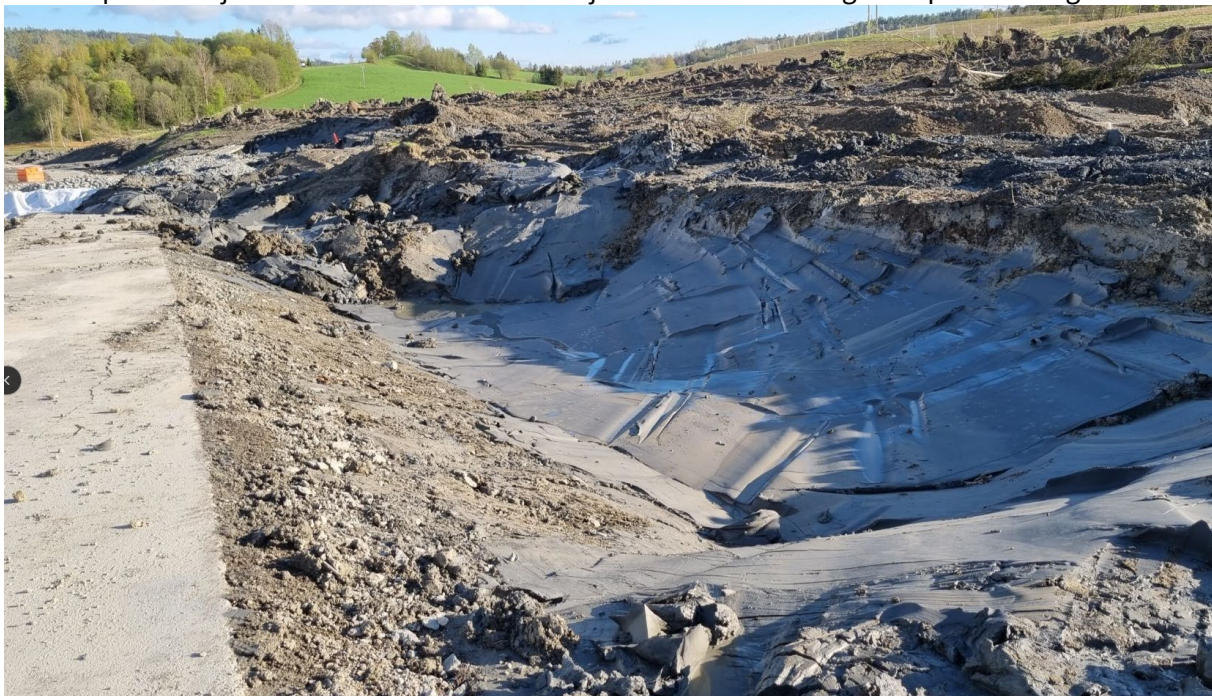
Figur 24a. Uttrauing av nytt bekkeløp for Tistilbekken langs fv.120 (til venstre i bildet).

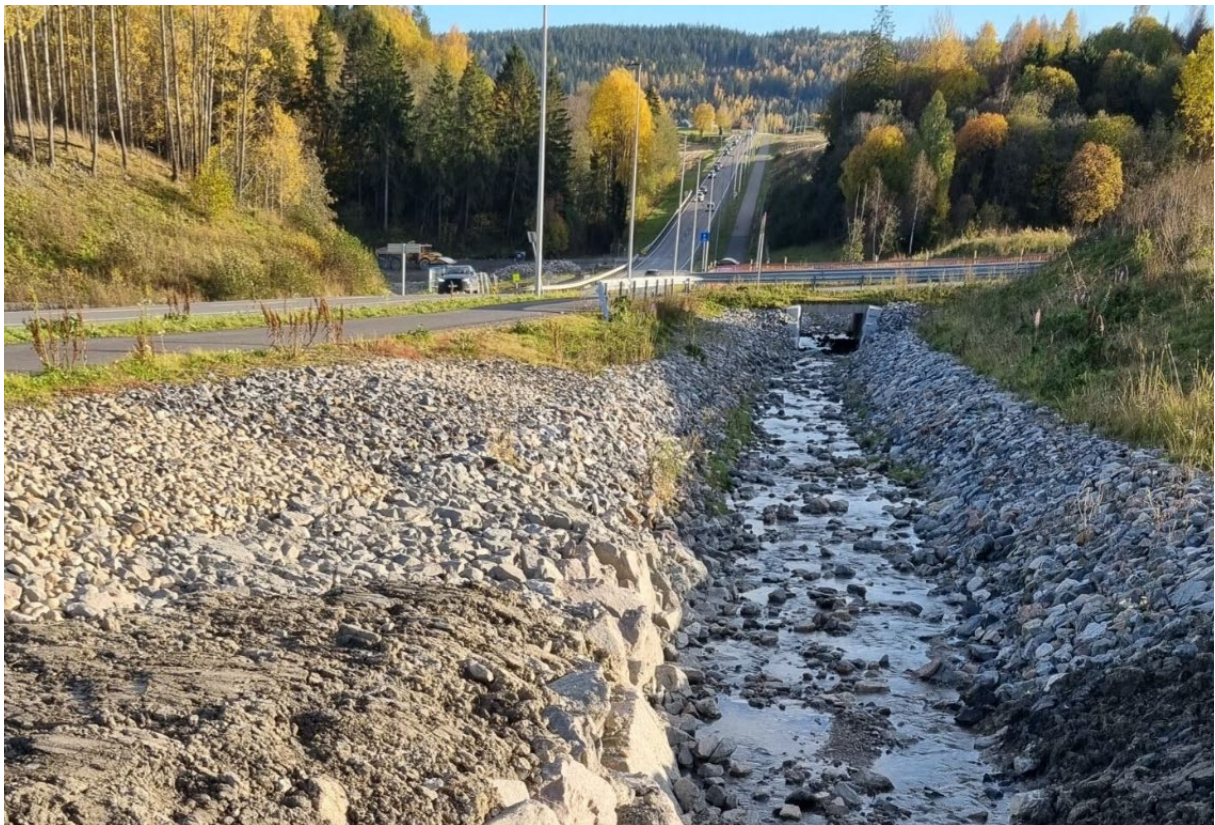
Figur 24b. Ferdig erosjonssikret bekkeløp på omtrent samme strekning som vist på figur 24a, før utlegging av vekstjord, fv.120 til venstre på bildet.

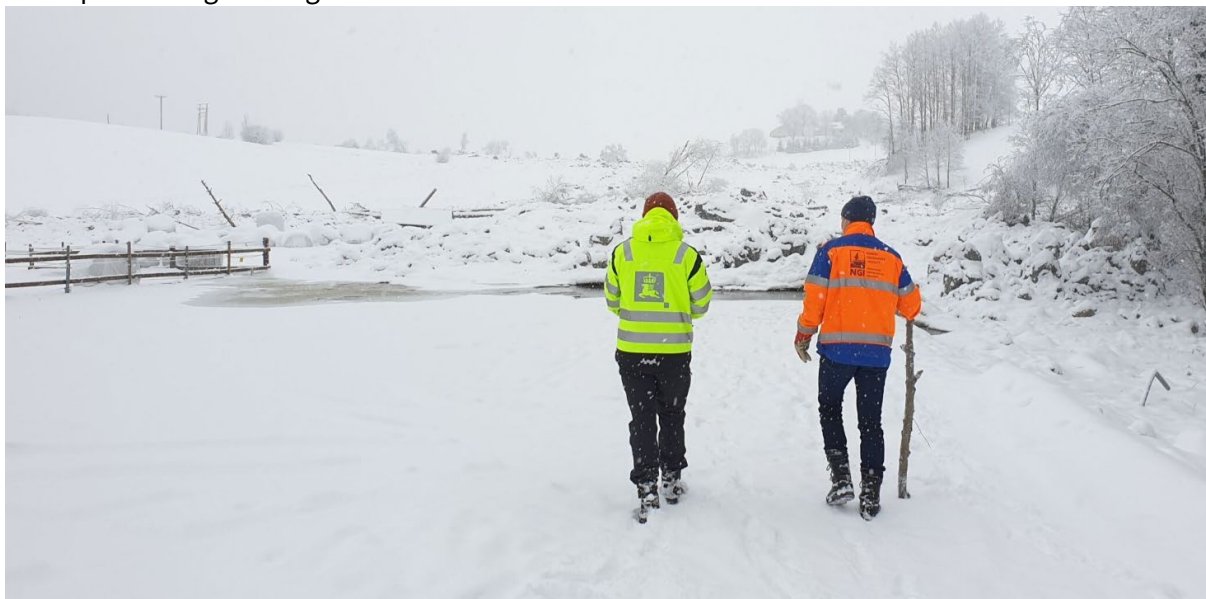
Elveløpet til Tangeelva og kulverten under fv.120 var etter skredet helt blokkert av skredmasser.

*Figur 26. Området der fv.120 krysser Tangeelva, januar 2021. Skredmasser har fylt opp elveløp og kulvert samt fv.120.*

Et foreløpig nytt elveløp ble trauet ut i skredmassene og en anleggsvei ble etablert langs kanten av skredmassene inn mot urørt terreng. Figur 27a viser trase for det nye elveløpet gjennom skredmassene og figur 27b viser ferdig etablert «pilotløp» på samme strekning. Intensjonen med pilotløpet var at elva selv gradvis skulle etablere seg med et større tverrsnitt vha. selvgraving og i påvente av økt konsolidering av skredmassene. Målsetningen ble i løpet av anleggsperioden oppnådd. Grunnen til at denne løsningen ble valgt var at skredmassene den første tiden ikke var stabile nok til at en kunne grave ut fullt tverrsnitt med en gang. Ved etablering av permanent elveløp og erosjonssikring iht. dimensjoneringsverdiene var det fortsatt behov for betydelig maskinell uttrauing av skredmassene. Figur 27c viser ferdig elveløp på samme strekning, sommeren 2023.

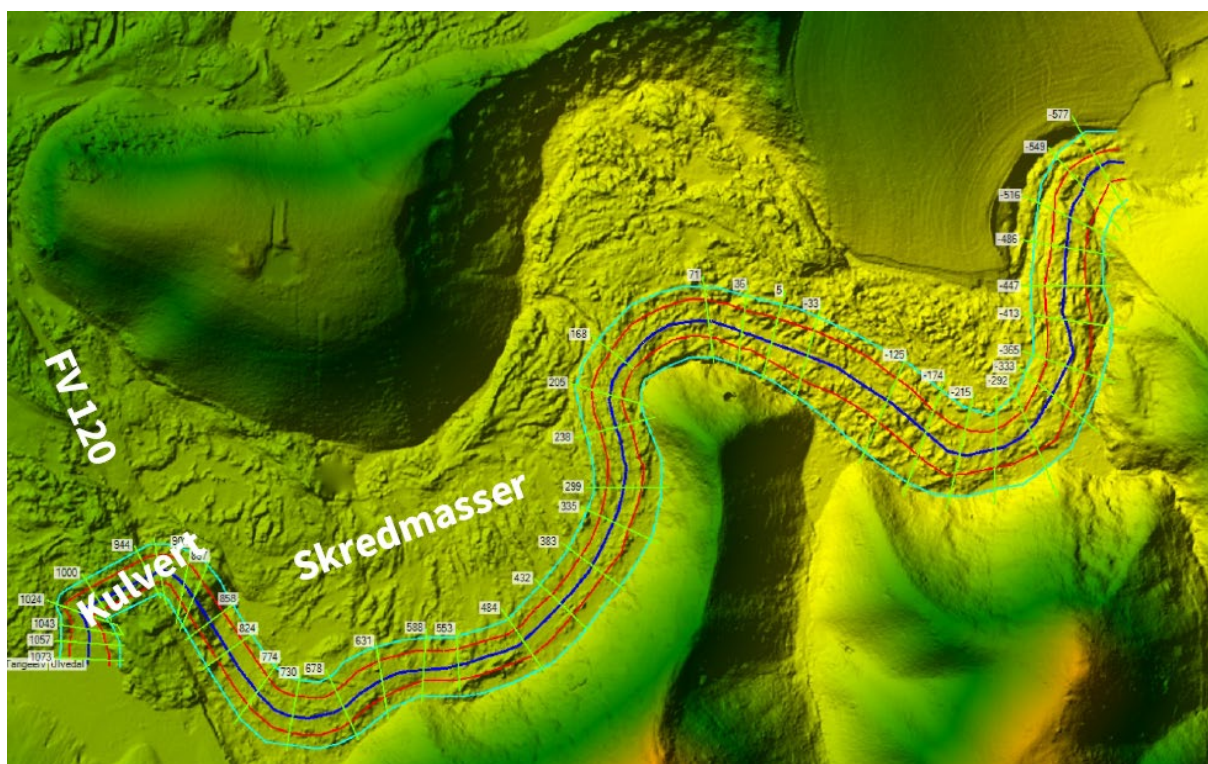
Figur 27a. Trase for nytt elveløp for Tangeelva, nedstrøms kulverten under fv.120. Anleggsvei etablert på sørsiden av nytt elveløp. Terrengmodell med skyggelegging viser forholdene rett etter skredet.

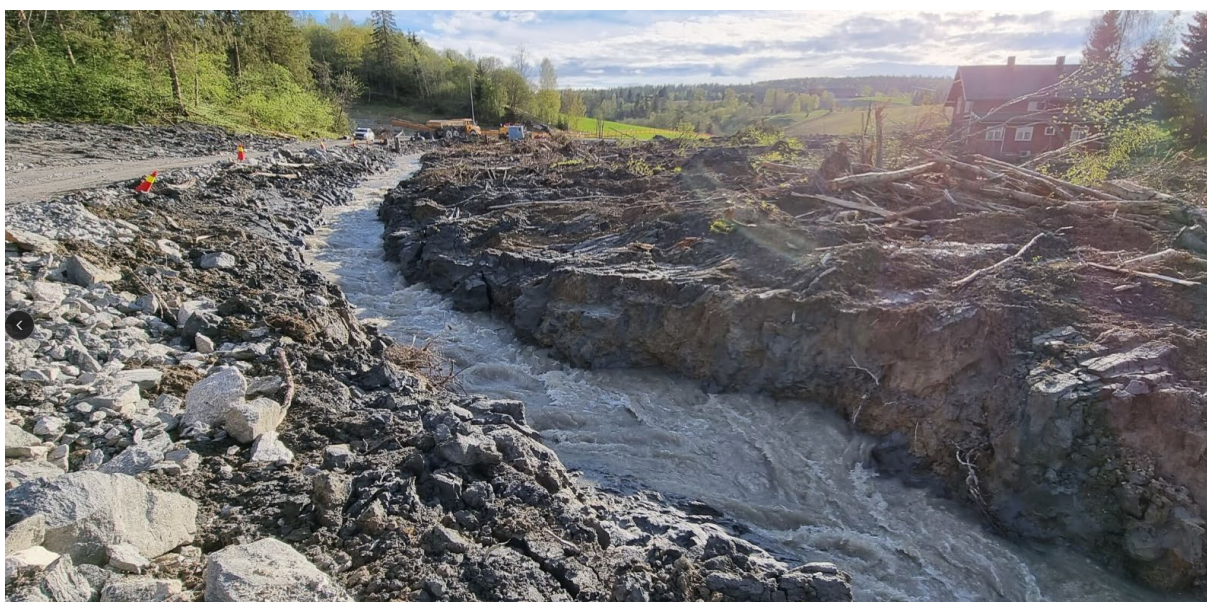
Figur 27b. Ferdig uttrauet pilotkanal i skredmassene nedstrøms fv.120. Skredmassene lagt til side i lave ranker i tilstrekkelig avstand fra elveløpet.

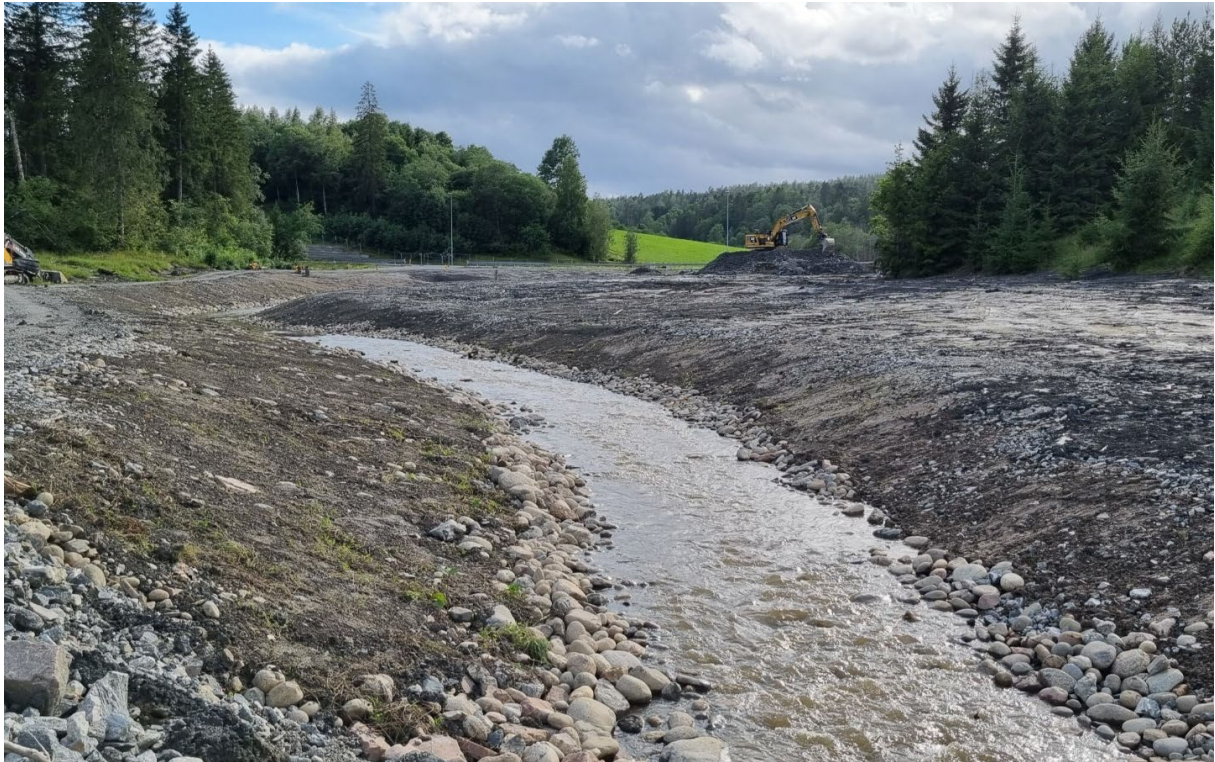
*Figur 27c. Ferdig dimensjonert og erosjonssikret elveløp. Vekstmasser og elvestein dekker erosjonssikringen (sprengstein). Bilde tatt sommeren 2023.*

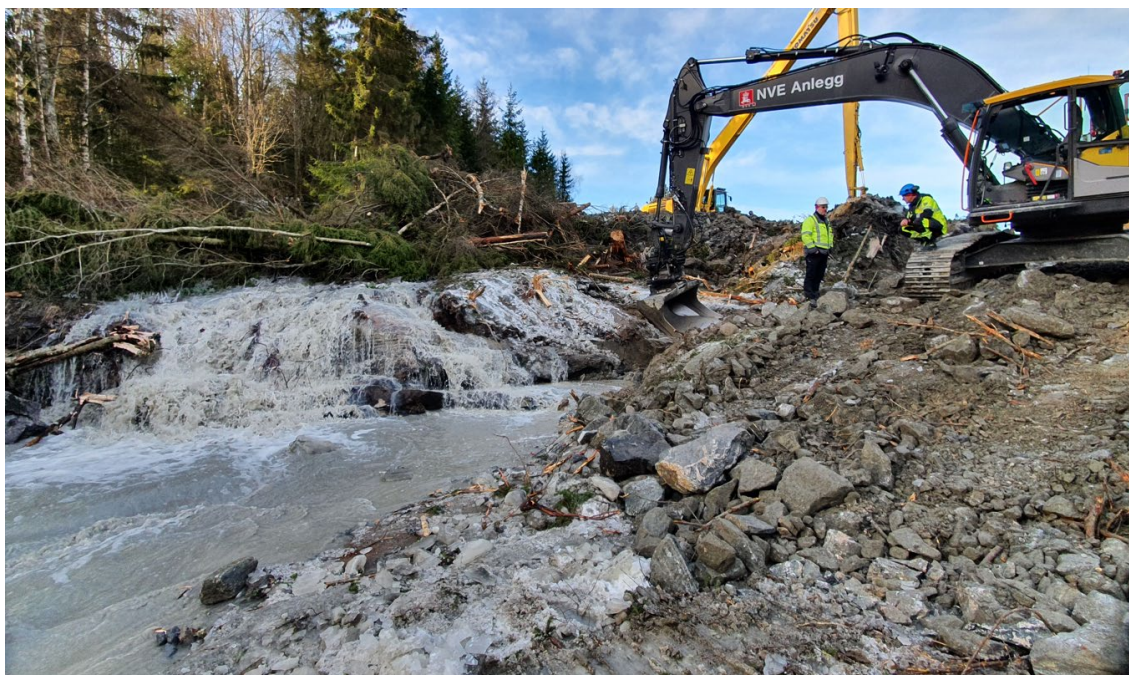
Figur 29. Fronten av skredmassene ved Hval. Første del av arbeidet med etablering av erosjonssikring av fronten.

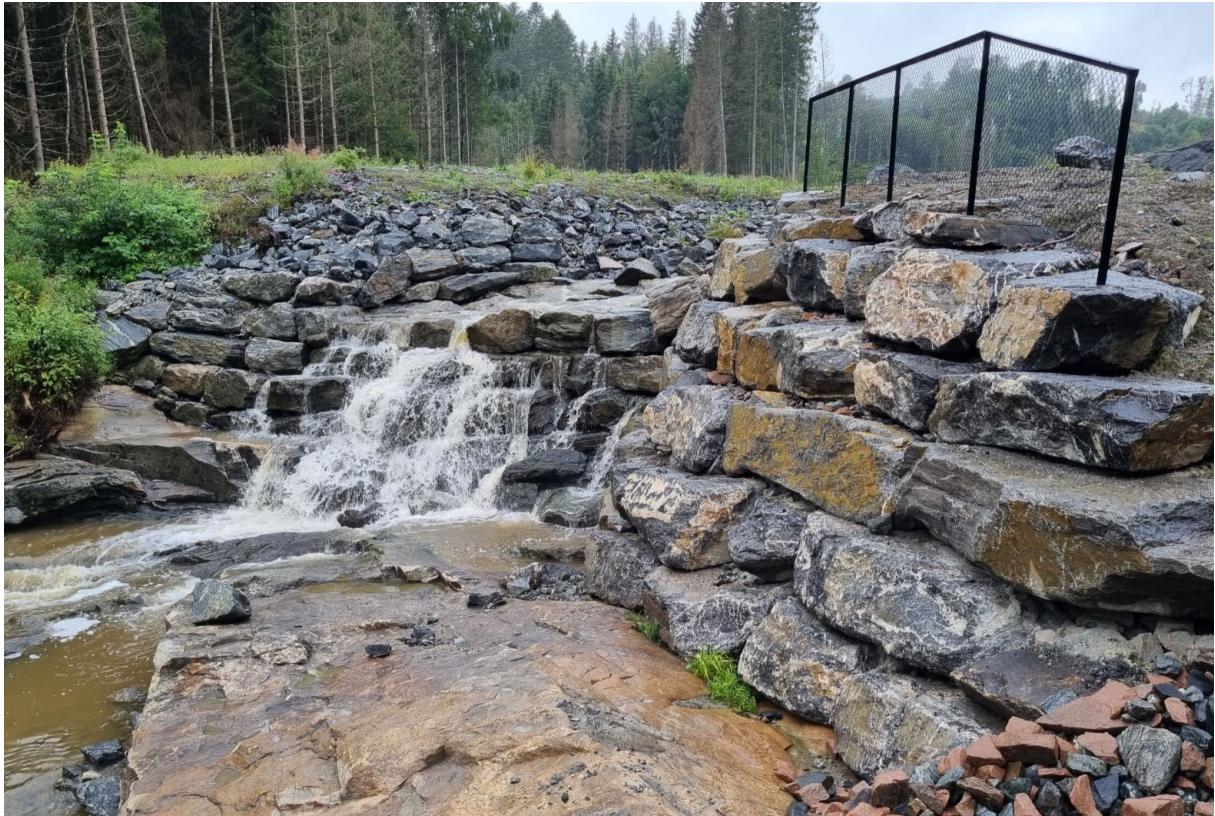
*Figur 30. Ferdig plastringsmur sikrer fronten av skredmassene. Ferdig erosjonssikret elveløp i toppen av skredmassene og videre innover i motstrøms retning.*

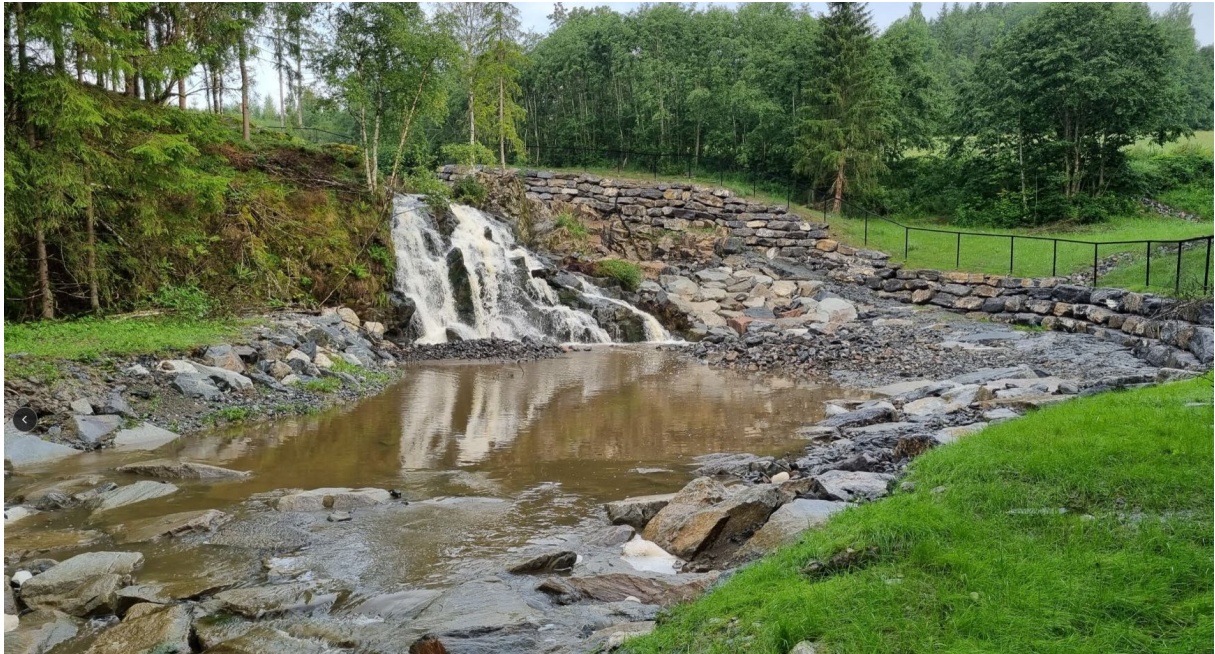
*Figur 31. Ferdig erosjonssikret strekning nedstrøms fossen. Plastringsmur på venstre elveside (til høyre på bildet) samt bunnplastring i og nedstrøms fossen. Ordnet steinlag til venstre i bildet. Topp av løsmasseterskel nederst på bildet, som overgang til urørt elvestrekning lengre nedstrøms.*
