Tilsyn med sikringsanlegg i vassdrag

Informasjon fra Norges vassdrags- og energidirektorat Dialog nr. 7 2000

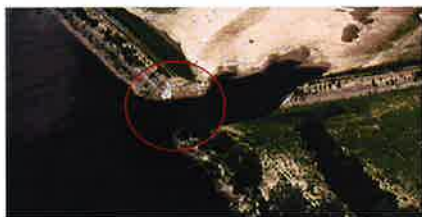
Bilde 2: Brudd på flomverk. Her er det brudd på flomverket langs Glomma ved Stemsand. Årsaken er trolig grunnbrudd som følge av undergraving og utvasking.

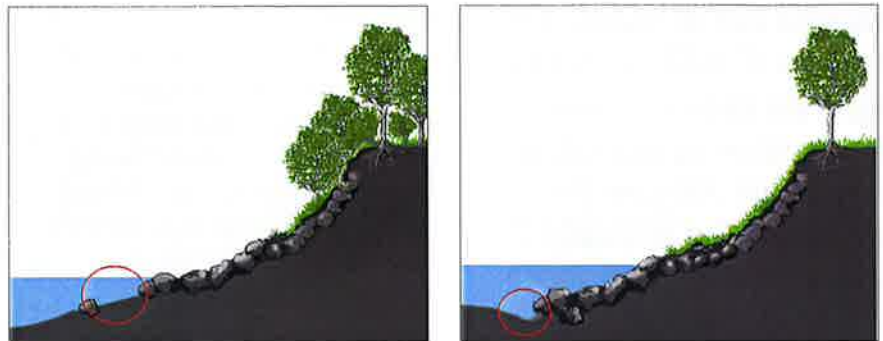
Figur 3 og 4: Slitt erosjonssikring. Det som syns av erosjonssikringen over vannflaten kan være lite skadet, selv om deler av erosjonssikringen under vann er revet bort. Figur 4: Undergraving av fotgrøft. Her ser en hvordan fotgrøften er i ferd med å undergraves som følge av bunnsenkning.

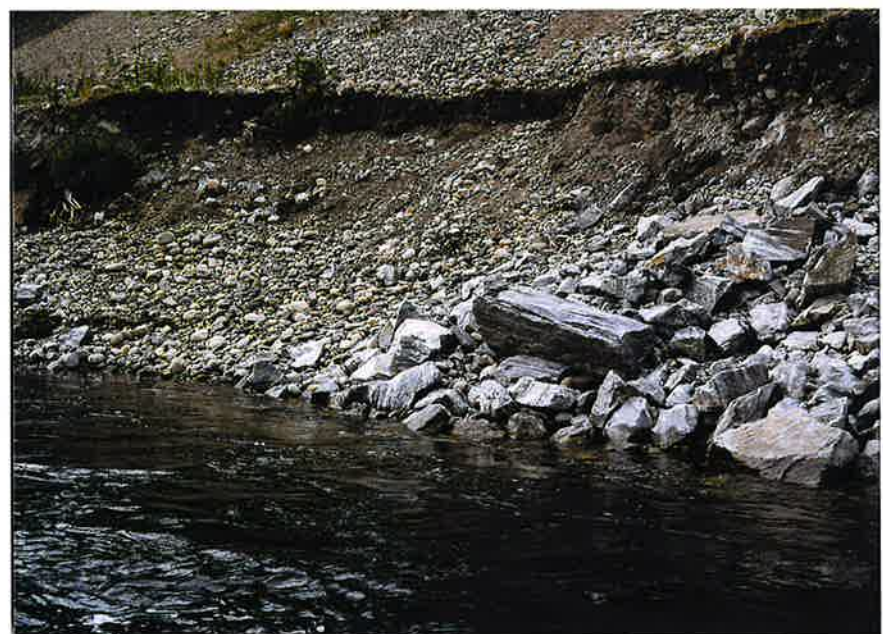
Bilde 5: Bunnsenkning. Dette er et flom- og erosjonssikringsanlegg som nå er helt ødelagt på grunn av store flommer og undergraving fra bunnerosjon. Bunnsenkningen ved dette anlegget i Altaelva var mellom åtte og ti meter!

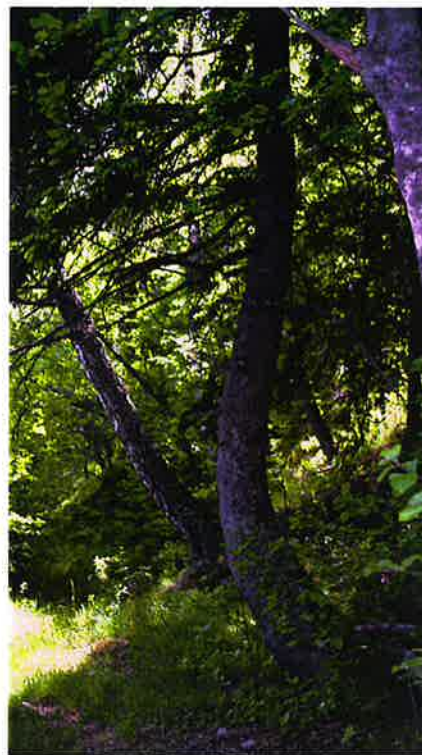
En bør også se etter tegn til mindre utglidninger i skråningskanten (bilde 6). Trær som har bøy nederst på stammen eller trær som heller utover mot elva kan tyde på sig i skråningen (bilde 7). Dette kan skyldes at skråningene er for bratte. Et rotvelt kan ta med seg stein fra erosjonssikringen og ødelegge så mye at vannet får et nytt angrepspunkt (figur 9). Enkelte steiner kan ha flyttet seg i erosjonssikringen som følge av isgang. Det er spesielt viktig å se etter dette i tørrmurer og ved inn-/utløp av kulverter eller bruer (bilde 8). Ved store vannmengder kan en kulvert ha for liten kapasitet, og presset mot sikringen vil da bli stort (figur 10).

Bilde 7: Trær i bevegelse. Trærne vil i utgangspunktet vokse rett. Grantreet i forgrunnen har bøy i stammen nederst. Det kan tyde på sig i skråningen da treet var ungt, men at det nå har stabilisert seg. Bjørka som står i bakgrunnen heller utover skråningen, her kan det ha vært bevegelse i grunnen i senere tid. Hvis trær blir undergravid, kan de helle kraftig utover elvebredden.

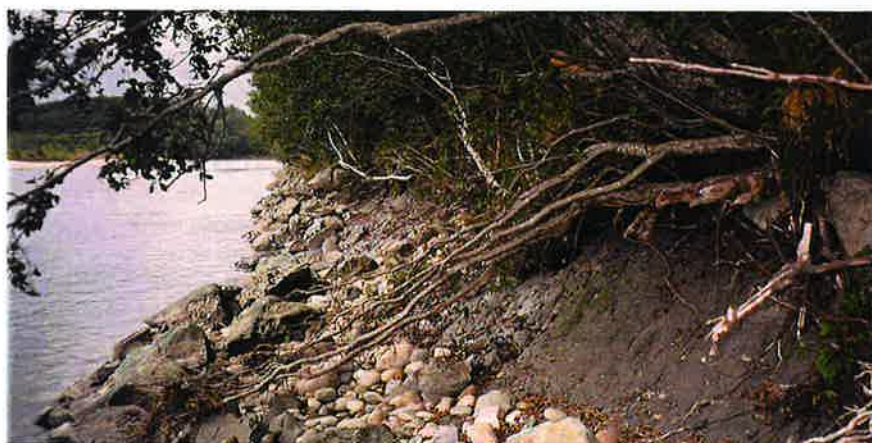
Bilde nr 6: Blottlagt leire. Dette er en erosjonssikring i Gaula. Her er deler av sikringen borte slik at leiren er blottlagt. Ved neste flom vil mer masser vaskes ut.

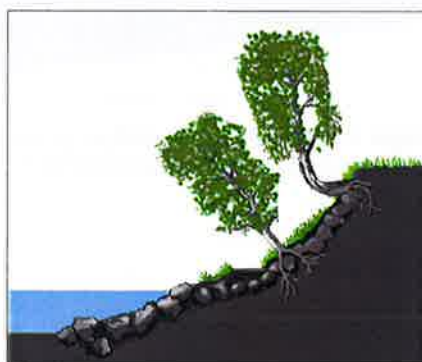
Figur 9: Trær på erosjonssikring. Rot-system på erosjonssikringen kan binde stein, men ved rotvelt vil noe stein følge med. Ved neste flom kan dette bli et nytt angrepspunkt for erosjon.

ster med gode rotsystemer som binder mest mulig av massene. Avhengig av helning på skråningen, bør trær med større diameter enn ca. 10 cm hugges, fordi rotvelt kan skade sikringsanlegget. Adkomstveier til flomverkene må holdes åpne og i stand for tilgang i beredskapssituasjoner. Nødvendig skogrydding på anleggene er grunneier sitt ansvar.

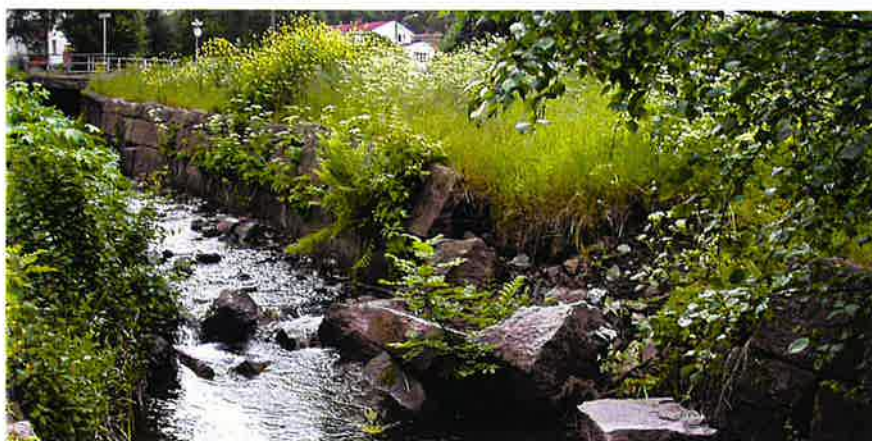
Bilde 8: Skadet tørrmur. I denne tørrmuren har enkelte steiner flyttet seg og i tillegg har et stykke rast ut under flom. Resultatet er en åpen skrent der det kan erodere inn til veien ved neste flom. Skådalsbekken går gjennom tett bebygd område i Oslo.

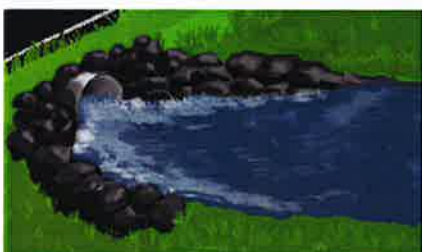
Figur 10: Innløp til kulvert. Stort press ved kulvert med for liten kapasitet. Dette sliter på erosjonssikringen rundt røret.

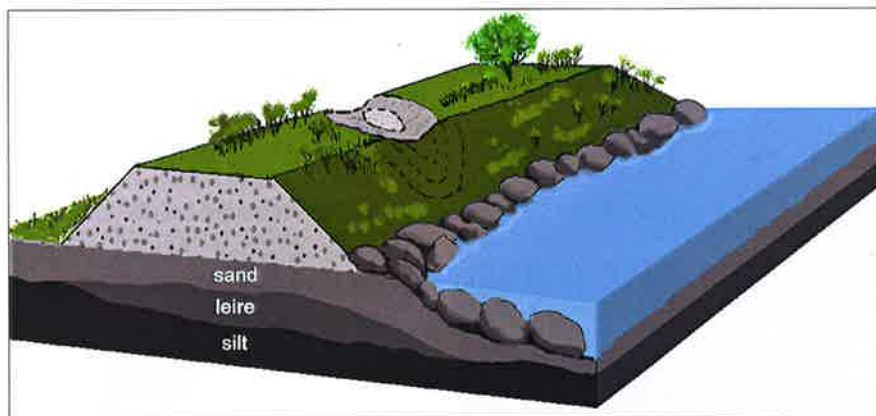
Setninger er innsynkninger av anlegget og det kan skyldes utvasking av finmateriale. Dette kan vises som svanke i "krona", dvs. toppen av flomverket (figur 11). Utvasking kan også ha skjedd i terrenget innenfor erosjonssikringen. Dårlige grunnforhold er en annen årsak til at det over tid kan oppstå setninger på sikringsanlegget. Mindre setninger kan aksepteres.

Figur 11: **Utvasking og dårlige grunnforhold.** Setning i kronga på flomverket kan skyldes utvasking. Dårlige grunnforhold kan ha innvirkning på setningene.

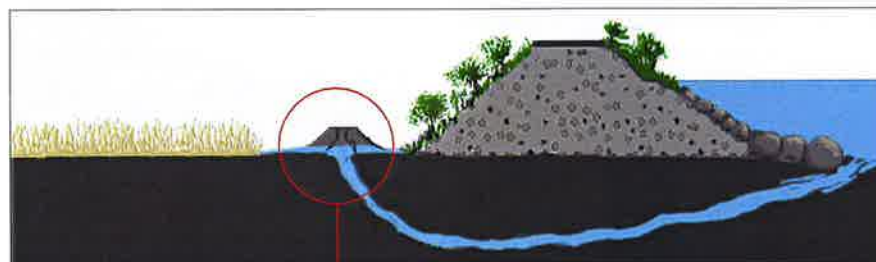
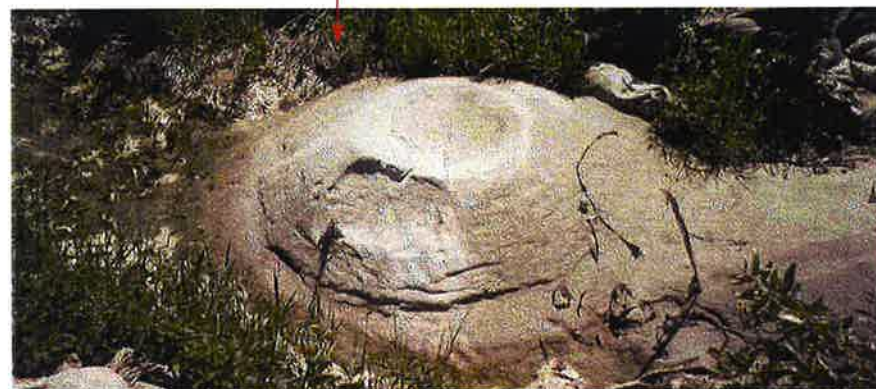
helst ved høy vannstand i elva (figur 12). Dette er et signal om fare for grunnbrudd. Det er et sjeldent fenomen men kan lett føre til omfattende skader. Etter større flommer bør tilsynet kontrollere at det ikke er slike kjegleformede sandhauger langs flomverkene (bilde 13).

Figur 12 og bilde 13: "Koking", vannstrøm under flomverk.

"Koking" er et faresignal på grunnbrudd. Det er vann som har funnet letteste vei fra elva gjennom flomverket. Vannet vil føre med seg finsand opp på overflaten på innersiden. Sanden blir liggende som kjegler og avslører hvor vannstrømmen har dannet en kanal. Kjeglene kan bli opp til ca. 40 cm høye.
