# Flommen i Trøndelag august 2011

## **Dokument nr. 12 - 2011**

**Sammendrag:** I august 2011 ble deler av Trøndelag rammet av en meget stor flom. Kraftig nedbør førte til raskt økende vannføringer i flere vassdrag i sørlige og midtre deler av Trøndelag.

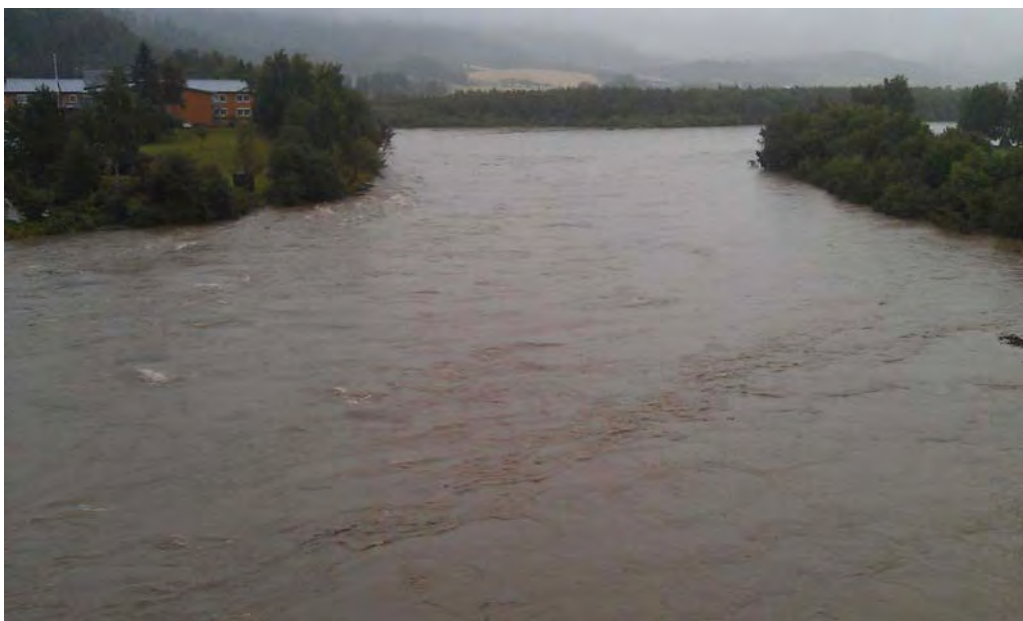
**Figur 18. Flom i Stjørdalselva ved Hegra bru 16. august 2011 (Foto: D. Melkersen, NVE).**

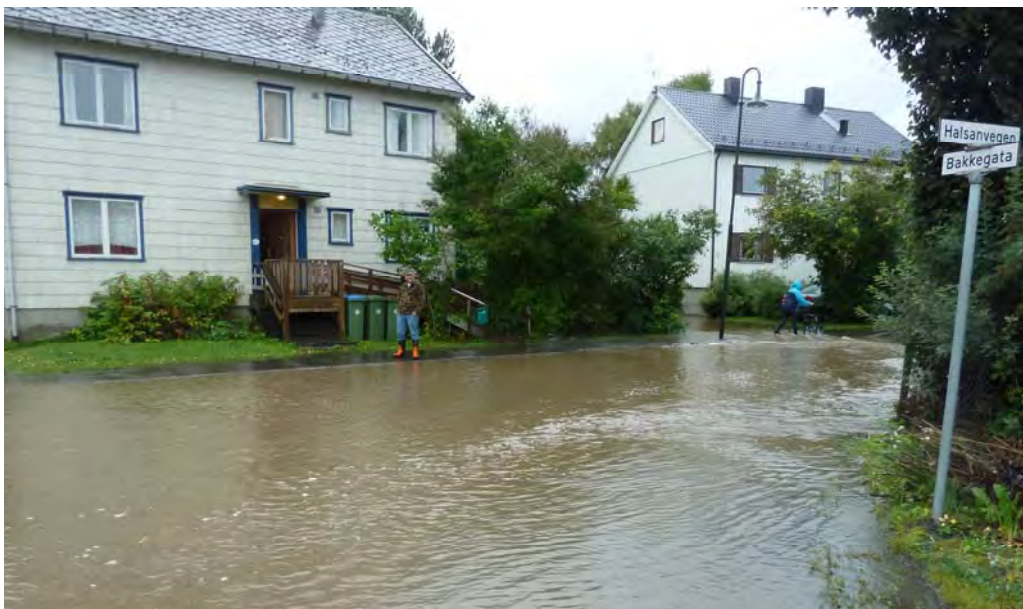
**Figur 19. Flom i Levanger 14. september 2011 (Foto: P.L. Bjerke, NVE).**

I Levangervassdraget var flommen også meget stor mens lenger nord i Nord-Trøndelag var flommen stort sett moderat, med et gjentakintervall på opp mot to år. I Levangervassdraget ved Floan bru ( $88 \text{ km}^2$ ) ble det observert den høyeste vannstanden siden 1947. Nedenfor Floan bru kommer Litlelva ( $33 \text{ km}^2$ ) inn fra Langåsdammen. I Levanger sentrum ( $143 \text{ km}^2$ ) ble flommen stor og førte til problemer, men bare en måned senere, 14. september, var det en ny storflom i vassdraget. Vannstanden ved Floan bru var lavere da enn i august, men høyere i Levanger sentrum. Dette skyldtes høyt tidevann og stormflo, men sannsynligvis også større flom i Litlelva i september enn i august.
