# Flom og jordskred i Trøndelag mars 2012

## Rapport nr 79-2012

**Utgitt av:** Norges vassdrags- og energidirektorat  
**Forfattere:** Thomas Væringstad og Graziella Devoli  
**Øvrige bidragsytere** Terje Bargel og Yngvild Solberg Kvalvik (har sammenstilt data fra NVEs regionkontor i Trondheim, RM)

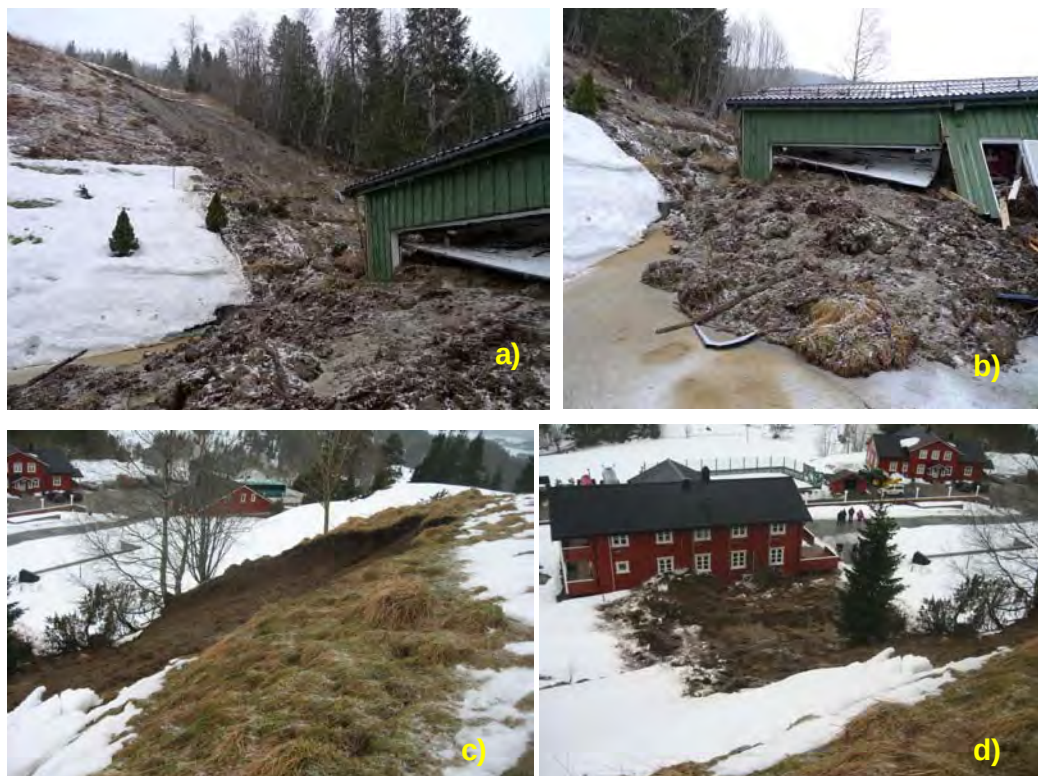
Skredhendelser som kan betraktes som jordskred ble observert både i Trøndelag og Møre og Romsdal. Nesten alle jordskredene startet med en halvsirkelformet bruddkant og langs et jevnt glideplan (fig. 7). De fleste var grunne med glideplan på mindre enn 2 meters dybde. Mange steder ble det bare dannet en sprekke i overkant og en valk i underkant, som viser at den første utglidningen bare var ca 1 meter lang. Bevegelsene skjedde i finkornede løsmasser og hadde volum mellom  $10 \text{ m}^3$  til  $2\,000 \text{ m}^3$ , bredde fra 5 til 400 meter og utløpsdistanse opp til 200 meter. De fleste ble utløst i relativt slake naturlige skråninger der skog var blitt fjernet. Flere av jordskredene forårsaket skader på bygninger og veier. Alle jordskredene forekom de dagene det ble registrert den mest intense nedbøren og utløst av høyt grunnvannsstand og vannmetning. Mange av disse forekom i uke 11.

**Figur 7. Eksempel på jordskred.**

a) og b) Flora, Oladalen, Stjørdal kommune: a) utløsningsområde, b) detaljer av avsetning;  
c) og d) Gåsbakken, Gilantunet barnevernsinstitusjon, Melhus kommune: c) detaljer av utløsningsområde og d) avsetning med typisk tungeform  
(Foto: a og b: T. Bargel, NVE. c og d: A. Taurisano, NVE).

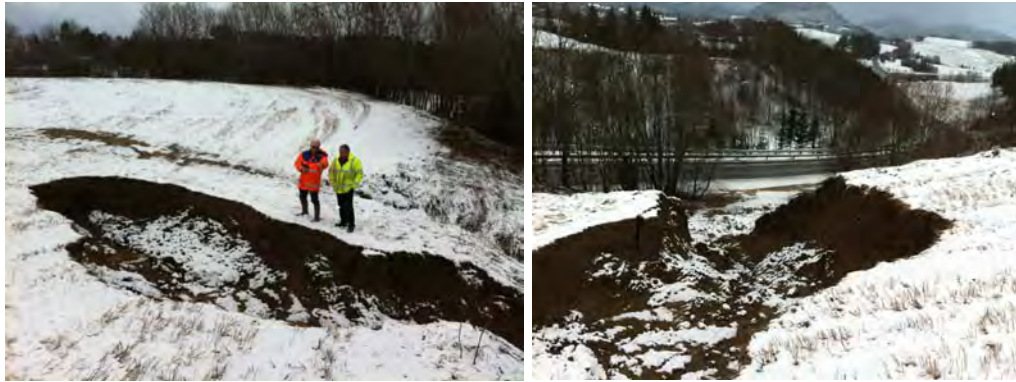
Noen få skjeformede utglidninger var middels dype med et glideplan på rundt 10 meter dybde, og de hadde en utløpsdistanse på 30-50 m. De startet i relativt flate områder (10-15°), se fig. 9. Stort sett gikk disse skredene under flommen og i ukene etterpå. Selv om de for det meste var små, førte de til mye bekymring fordi flere av dem - ca fjerdedelen - var veldig nære tidligere kartlagte kvikkleireområder. I områder med kvikkleireforekomster kan grunne og litt dypere utglidninger og leirskred være årsaken til at bakenforliggende kvikkleire overbelastes og kollapser.

Figur 9. Eksempel av leirskred Litlugla (Foto: Region Midt, NVE).

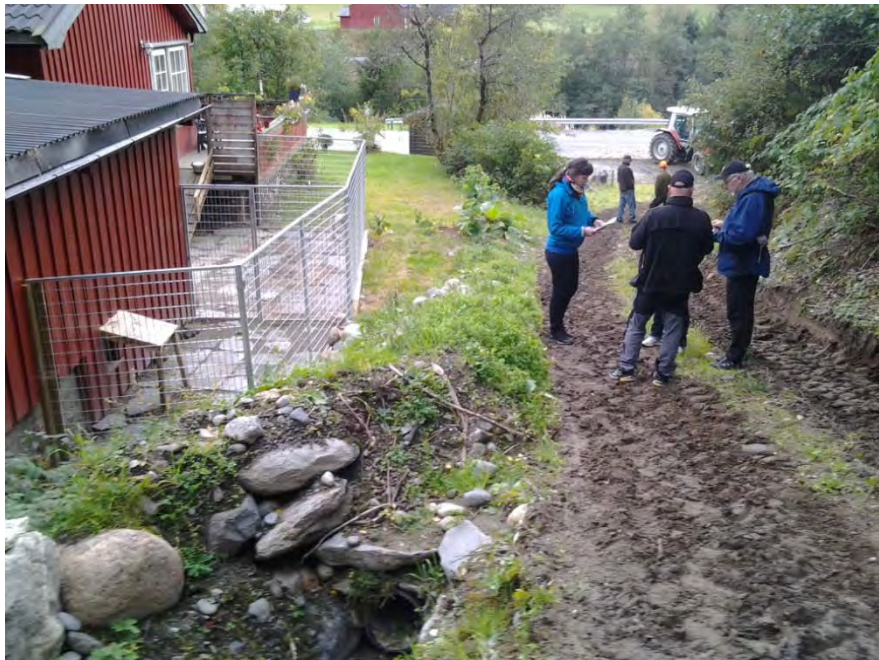
Det ble bare registrert noen få flomskred i perioden, som i Oladalen i Flora (fig. 10). Det var også flomskred i Soknedal (Sør-Trøndelag) og i Møre og Romsdal. Det er mulig at noen av de hendelsene som ble registrert som jordskred kan ha vært flomskred, men som på grunn av mangel på standardisert bruk av terminologi, ble feilregistrert.

Figur 10. Slik ser det ut noen måneder etter flomskredet i Oladalen i Flora, Stjørdal kommune. (Foto: Hervé Colleuille, NVE)
