# Skredfarekartlegging i Høyanger kommune

## Rapport nr 60-2014

**Sammendrag:** Det er utarbeidet faresonekart for skred i bratt terreng for utvalgte områder i Høyanger kommune, Sogn og Fjordane fylke  
**Emneord:** Faresonekart, flomskred, Høyanger, jordskred, skred, snøskred, steinskred, steinsprang, sørpeskred

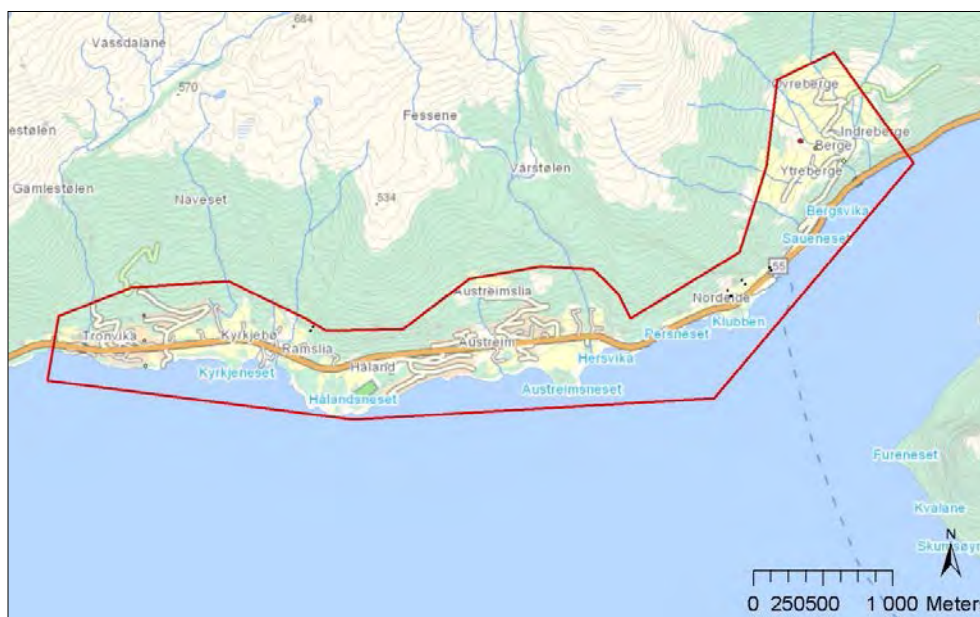
Fig.. 5.1. Avgrensning av område 2 – fra Kyrkjebø til Berge.

Kartlagt område strekker seg ca. 6,5 km fra Indre Berge i øst til Ljotebø i vest Dalsiden over bebyggelsen strekker seg opp mot 500 moh. i vest og nesten 900 moh. i østre del. Helningen i dalsiden varierer, men det er store partier med gradient over 30° gjennom hele det kartlagte området. Dalsiden har både terrengformer med forsenkninger og rygger. Mange av forsenkningene samler vann i små bekker og større elver. De største elvene er Ljotebøelvi, Austreimselva, Ytrebergselva og Indrebergselva.

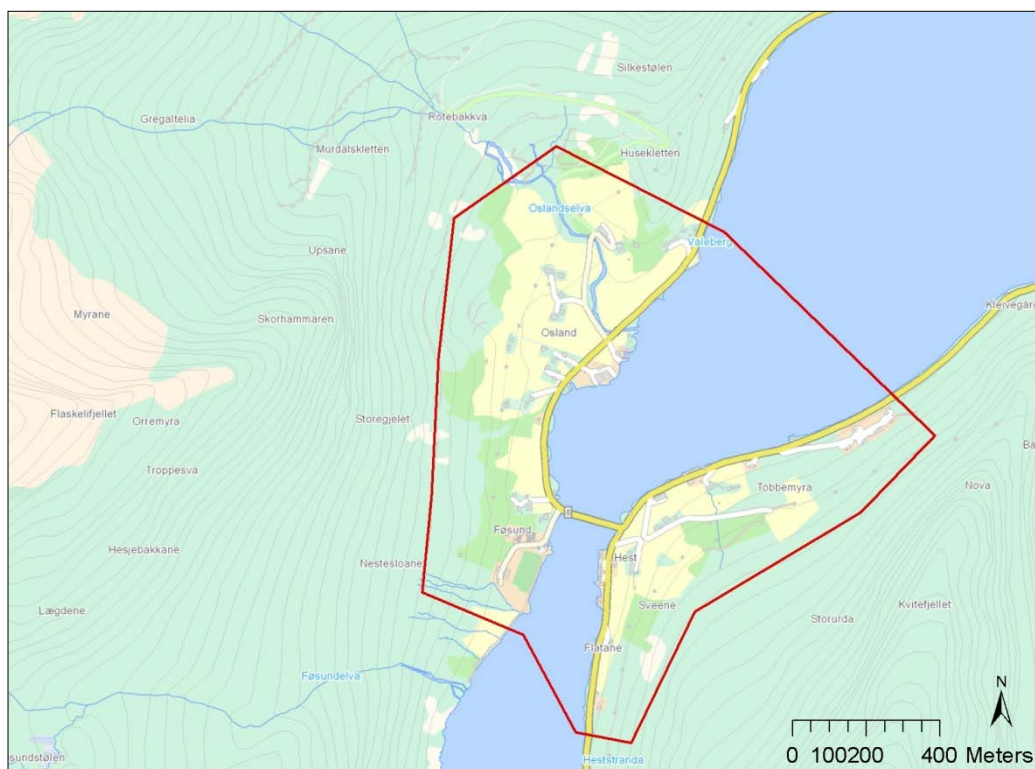
Fig. 7.1. Avgrensning av område 4 – Føsund, Hest.

Kartlagt område strekker seg på begge sider langs Føsundet, i vest fra Oslandshamna i nord forbi Bjordal skole i sør, og på østsiden over bebygd område i Hest. Det er bratte fjellsider på begge sider, og vest for Osland er det en større gryte som drenerer mot øst og ned i Oslandselva.

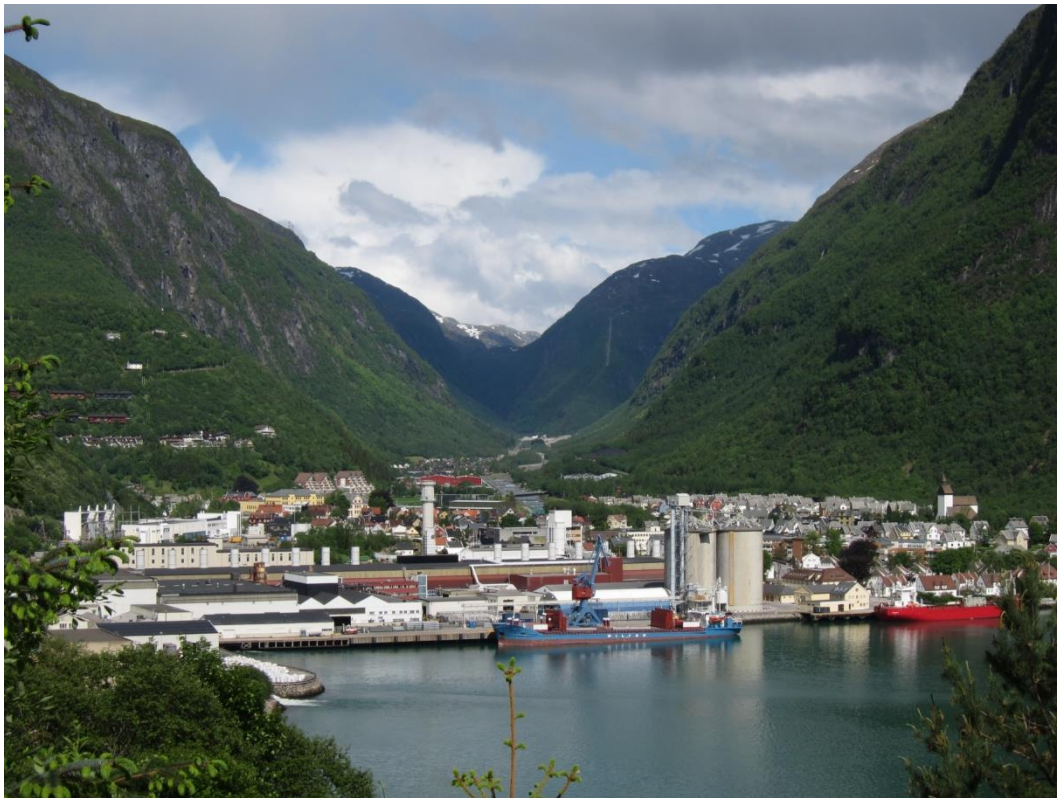
Figur 4.1.1. Utsikt fra Sandvika mot NNO in i Dalsdalen

Dalsdalen er en glasial u-formet dal med meget bratte skråninger flere plasser (figur 4.1.1, foto in i Dalsdalen fra Sandvika og 4.1.2, Helningskart). På østsiden av dalen ligger Kujukelen og Gråberget (ca 700 m.o.h), og på vestsiden fjellet Hålandsnipa 800 m opp over Dale. Vest for Høyanger sentrum er skråningene noe slakere og består av både konkave og konvekse partier opp mot 600 m.o.h nærmest fjorden. Videre vest og østover øker topografien opp til 900-1000 m.o.h.

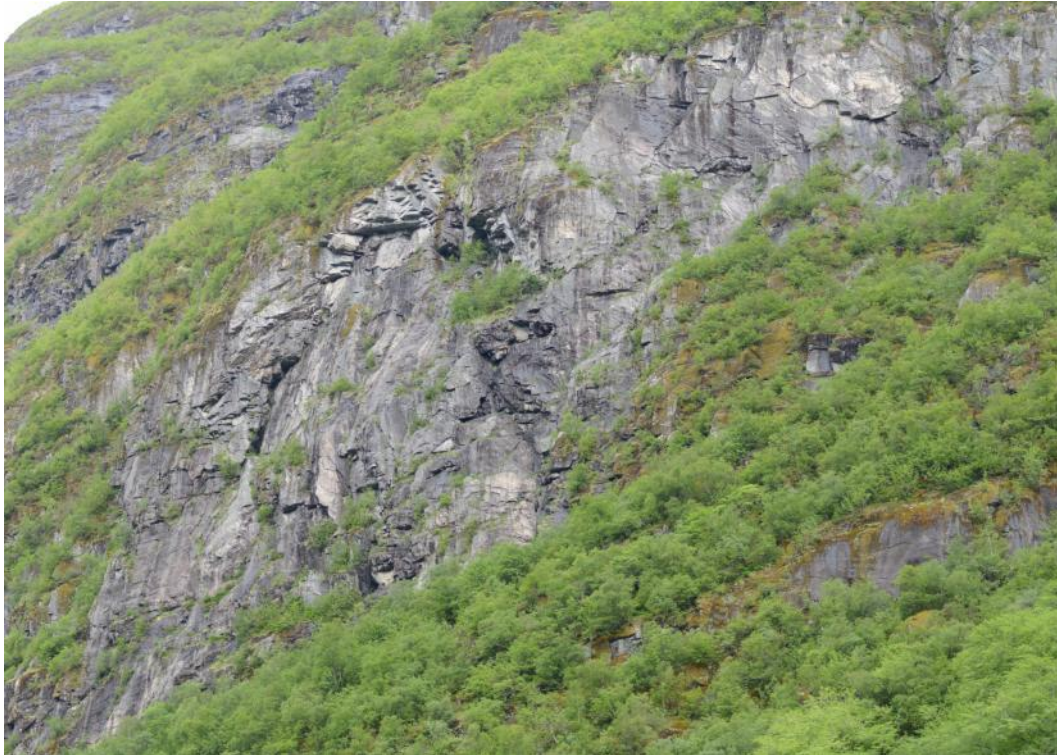
Fig. 4.4.1.1. Eksempel fra en bratt fjellvegg i Dale. Det er tydelig stedvis lysere farge på fjelloverflaten som kan kobles til kildeområder for nylig steinsprang. I tillegg er det observert blokker med overheng på øvre delen av fjellveggen.

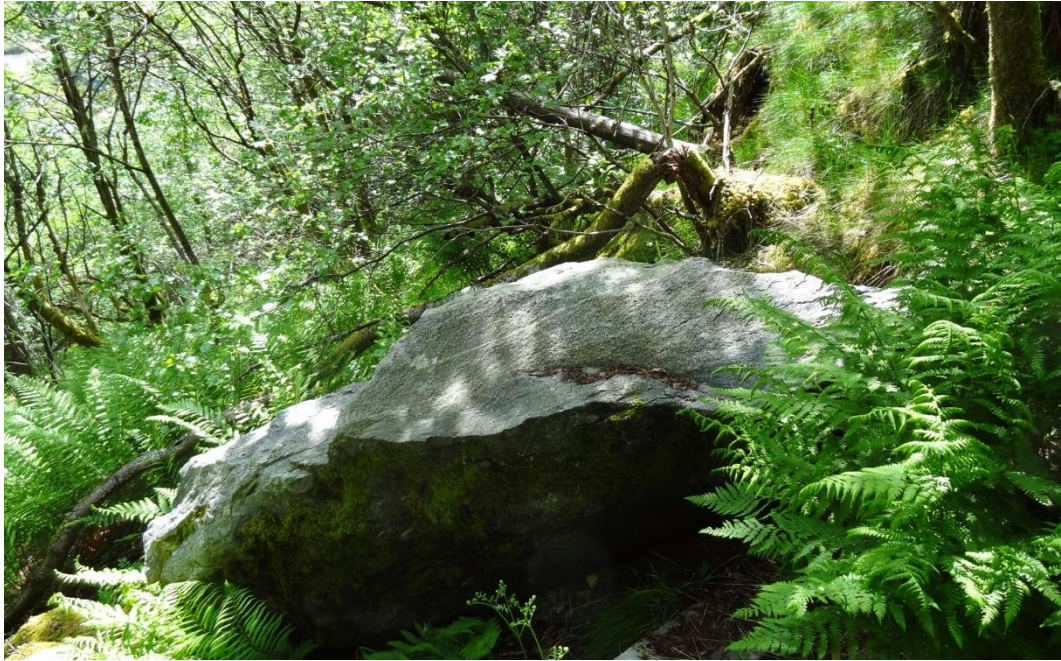
Fig. 4.4.1.2 Eksempel på nylig steinsprang ved Dale området. Blokken er tydelig kantete med en "fersk" overflate på toppen (glideplan) og overflater på sidene dekket med vegetasjon. Lengste diameter på blokken er ca 1 m.

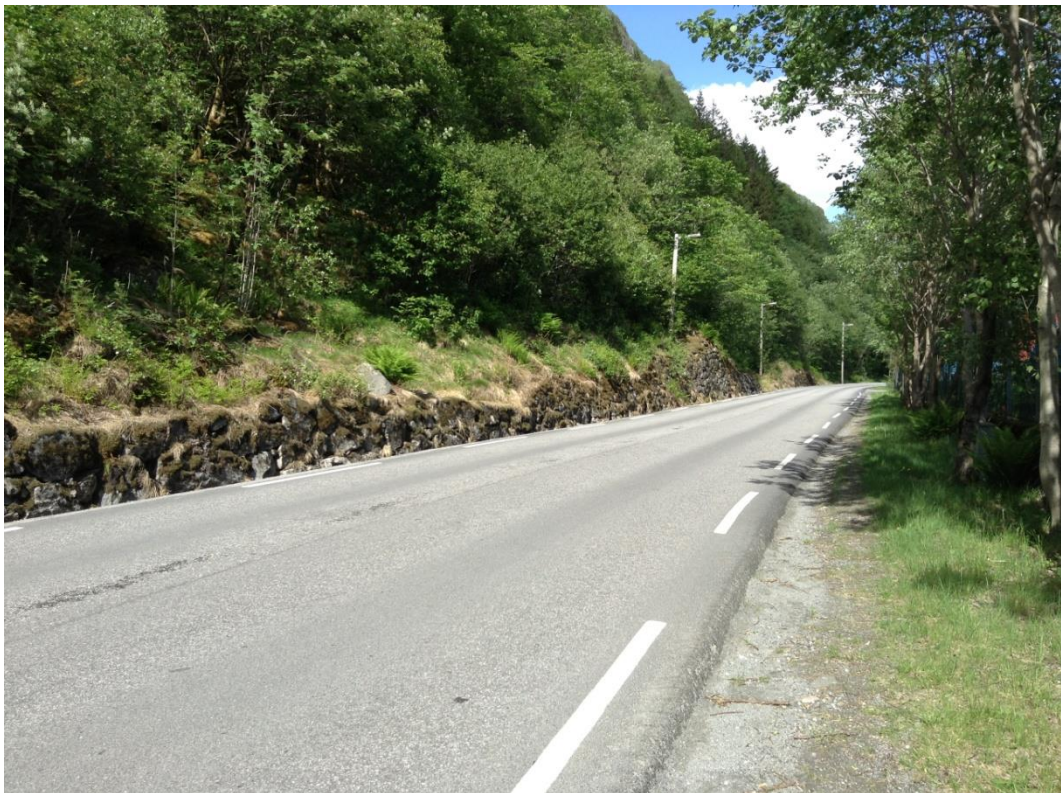
Fig. 4.4.1.3. Bilde er tatt fra vegen ved industriområde øst for Hjetland. Det har her blitt fjernet steinsprang avsetninger for bygging av veg. Skråningen mot vegen er forsterket med støttemur av blokker.

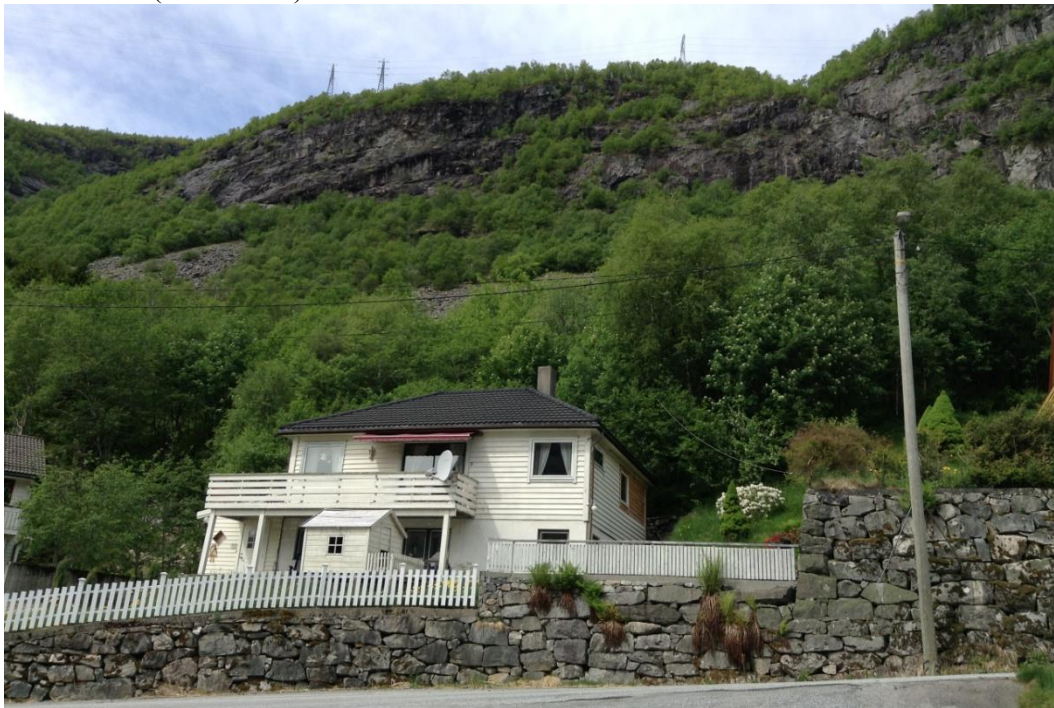
Fig. 4.4.1.4. Oversiktsbilde av forholdene ved Tungefjellet. Bratte fjellvegger vises i bakgrunnen med tilhørende avsetninger rett under (ikke dekt med vegetasjon). Det er tydelig kildeområder fra tidligere steinsprang på fjellveggen til høyre (stedvis lysere fjelloverflate). Foran Tungefjellet ligger bolighus og Hålandvegen. Bilde er tatt fra sør.

Området er lokalisert NV for Høyanger sentrum og er begrenset av elven Siplauelva til vest og Hålandselva til øst. Denne lokaliteten strekker seg opp til 100 moh. I den nedre delen av skråningen finnes en SSV-NNØ vertikal fjellvegg som er 20 til 80m høy med størst relieff i den midterste delen. Ved tåen av denne fjellveggen er det en stor steinur, etterfulgt av en flat terrasse med noen bolighus, Hålandvegen bilveg og en gravplass (Figur 4.4.1.4).

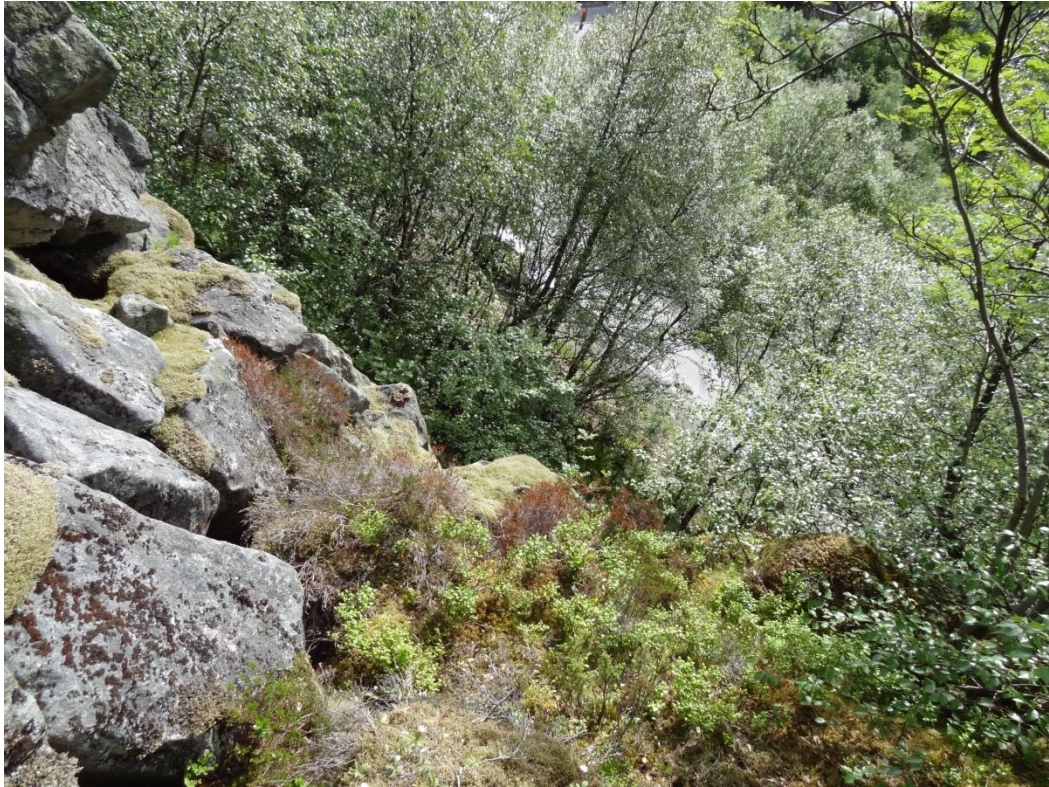
Fig. 4.4.1.5. Bilde av ur observert ved østlige delen av Tungerfjellet. Blokkstørrelsen varierer fra  $\text{dm}^3$  til  $\text{m}^3$ , og er dekt med mose og lav. Merk at bilvegen kan sees gjennom skogen. Bilde tatt fra nordvest.

Langs hele nedre del av skråningen under den steile fjellveggen er det avsatt ur. Avsetningene har tydelig større utstrekning mot øst, hvor det er kartlagt blokker helt ved Hålandvegen (Figur 4.4.1.5). Den sentrale delen av avsetningen er ikke dekket av vegetasjon og består av kantete blokker, noe som tyder på nylig steinsprangaktivitet. Likevel virker det som at en betydelig del av avsetningene er gammel (kantrundet og overflatene er dekt med mose og lav), noe som gir en indikasjon på at det har vært en reduksjon av steinsprangaktiviteten i forhold til tidligere perioder. Mesteparten av skredavsetningene kan kobles til aktivitet rett etter deglasiasjonen. Blokkstørrelsen varierer fra store blokker ( $m^3$ ) i øvre halvdel av ura og i østlige delen av området (rett ved vegen) til mindre blokker i nedre del av ura ( $dm^3$  til  $m^3$ ). Det er ikke observert blokker på den flate terrassen. I området mot vest er det bygget en mindre voll for å beskytte husene (Figur 4.4.1.6).

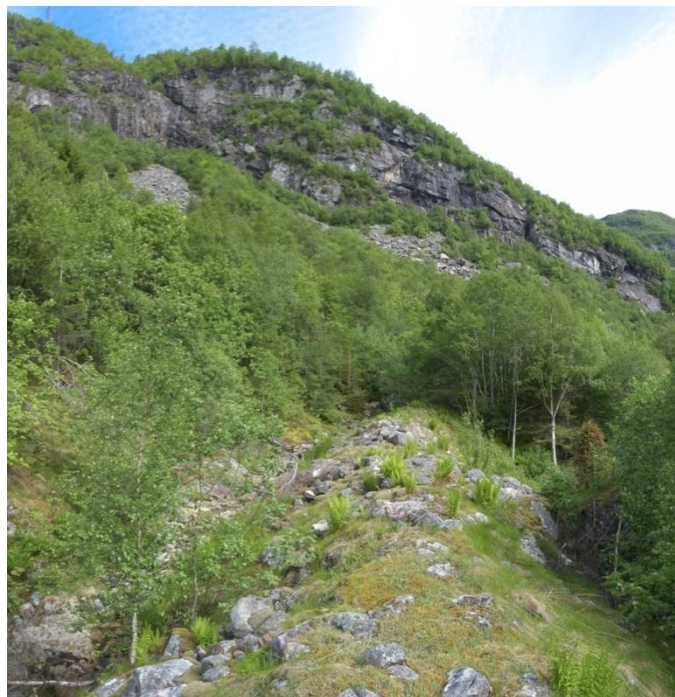
Fig. 4.4.1.6. Bilde av grøft ved den sørvestlige enden av avsetningen ved Tungerfjellet. Grøften var bygget for hindre blokker til å nå boligområdet. Det er under befaring ikke observert noe nylig steinsprang stoppet av vollen. Bilde tatt fra vest av Jaran Wasrud.

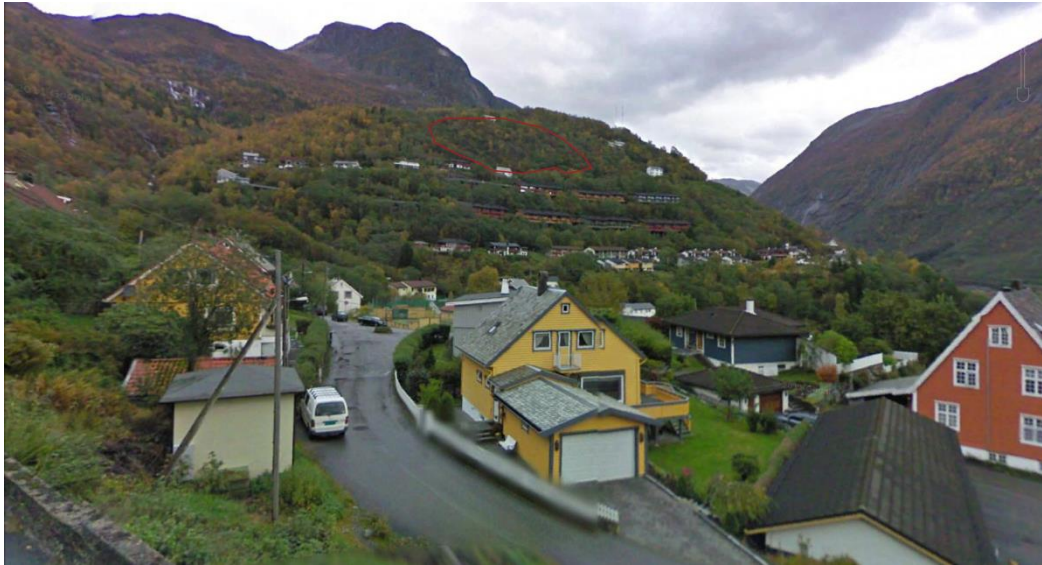
Fig. 4.4.1.7. Oversiktsbilde tatt fra vest mot skråningen ved Høgebakkene. Det er lokalisert mindre bergknauser på toppen av skråningen (rødt polygon), men disse er ikke mulig å se på bildet grunnet bergknausene er små. Flere hus er lokalisert under disse blotningene (bilde tatt fra Google Earth).

Området som vurderes er lokalisert langs en sørvestvendt moderat fallende fjellside, som er fortsettelsen på skråningen beskrevet i Dale-området. Fjellsiden består av mindre bergknauser langs øvre del (rundt 175 moh: Figur 4.4.1.7), som tidligere har vært rapportert som kildeområde til steinsprang (muntlig kommunikasjon med lokale). Det ble ikke kartlagt noen blokker i dette området under feltarbeidet. Likevel, grunnet at disse bergknausene er lokalisert nær boliger og veg, har området blitt evaluert og beskrivelser inkludert i denne rapporten.

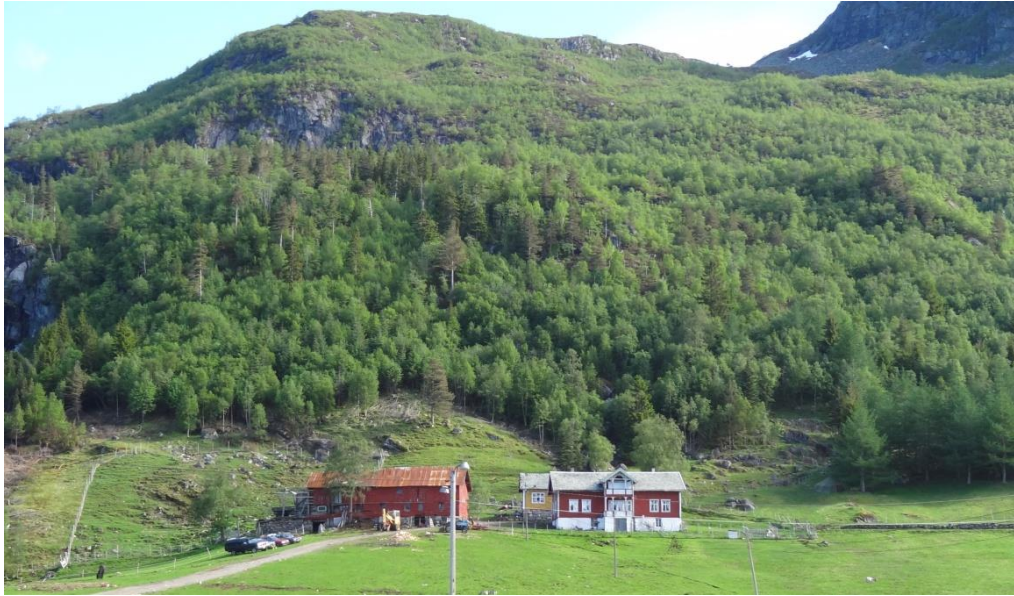
Fig. 4.4.1.8. Oversiktsbilde av Håland area. Skråning består av en svak til moderat helningsvinkel. Det er en mindre steil fjellvegg lokalisert et stykke bakom gården (potensielt løснеområde). Ved nedre del av skråningen nærmest gården er det kun observert noen få blokker.

I det bebodde området har skråningen et svakt til moderatfall. Det ble under feltarbeid ikke observert noen synlige løsneområder for steinsprang i nærheten av gården. Derimot er det en relativt liten, steil fjellvegg lokalisert et stykke bakom gården i tett skog (Figur 4.4.1.8). Skråningen er dekket med vegetasjon. Kartlagte blokker i området er kantrundete, dekket med mose og lav og varier i størrelse fra  $\text{dm}^3$  til  $\text{m}^3$ .

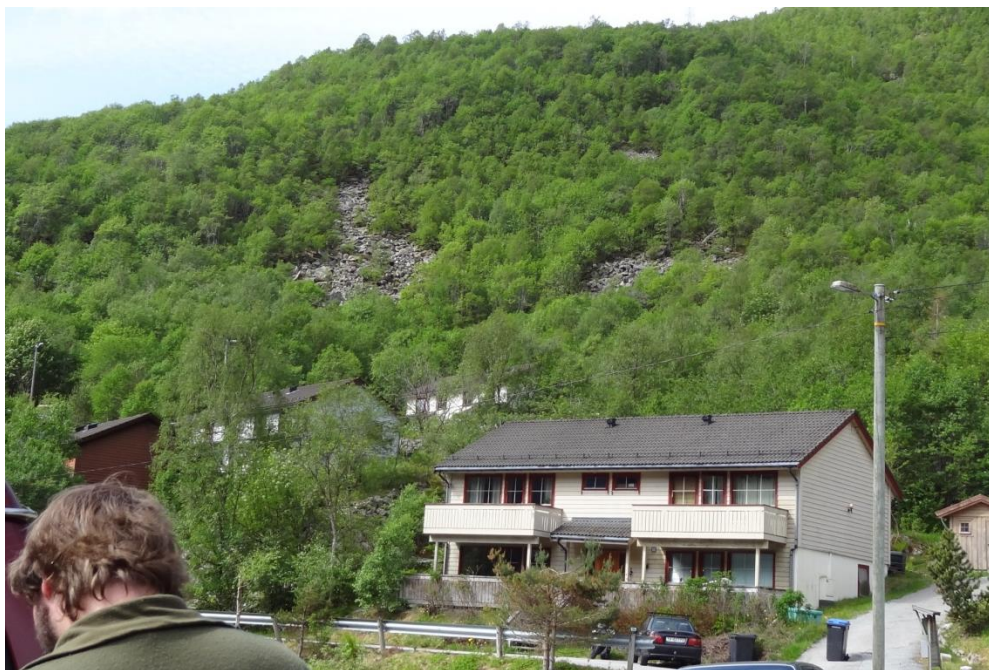
Fig. 4.4.1.9. Blokkansamling langs skråningen vest for Siplaelva. Det er ingen potensielle løснеområder for steinsprang som kan assosieres avsetningen..

Det er ingen tegn på andre steinsprangkilder ved Høyanger, men det er observert et relativt stort felt med blokkansamling på skråningen vent mot SØ vest for Siplaelva. Mangel på løснеområde for disse avsetningene er tolket til at blokkansamlingen er dannet av andre denudasjonsprosesser (f.eks. forvitring, avsetning relatert til istiden).

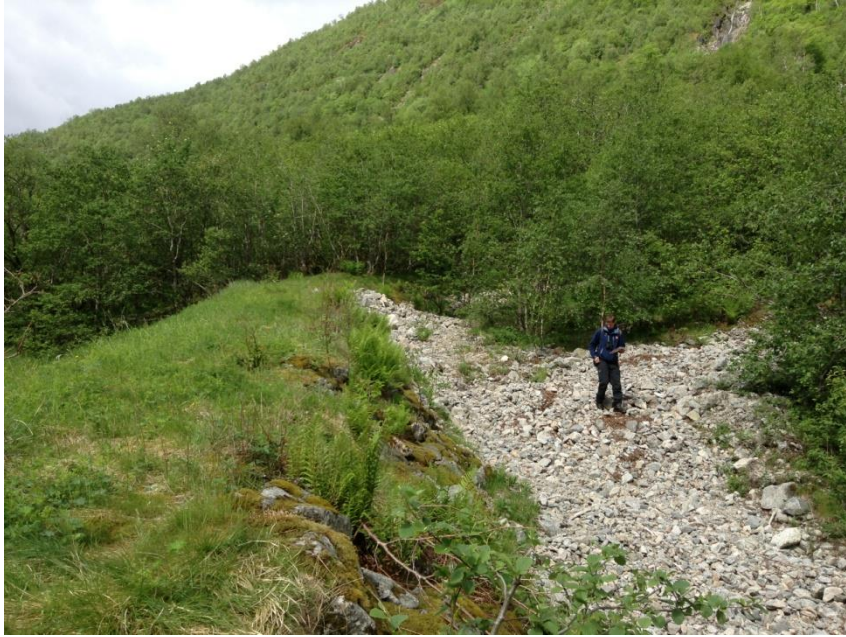
Fig. 4.5.1.2. Mindre voll som styrer det mest aktive løpet på daleviften ned til en rist og større stikkrenne unner Daleveien.

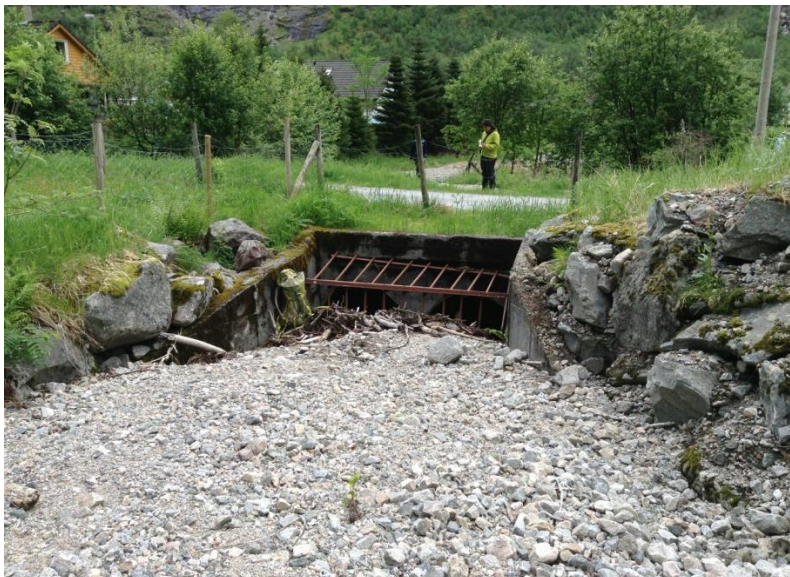
Fig. 4.5.1.3. Nederste del av flomskredløp på Daleviften, og den 2/3 igjenfylte risten ned mot veien. Risten var to dager etter første befaring rensket opp, men dette illustrerer likevel materialtransport og materialstørrelse i løpet.

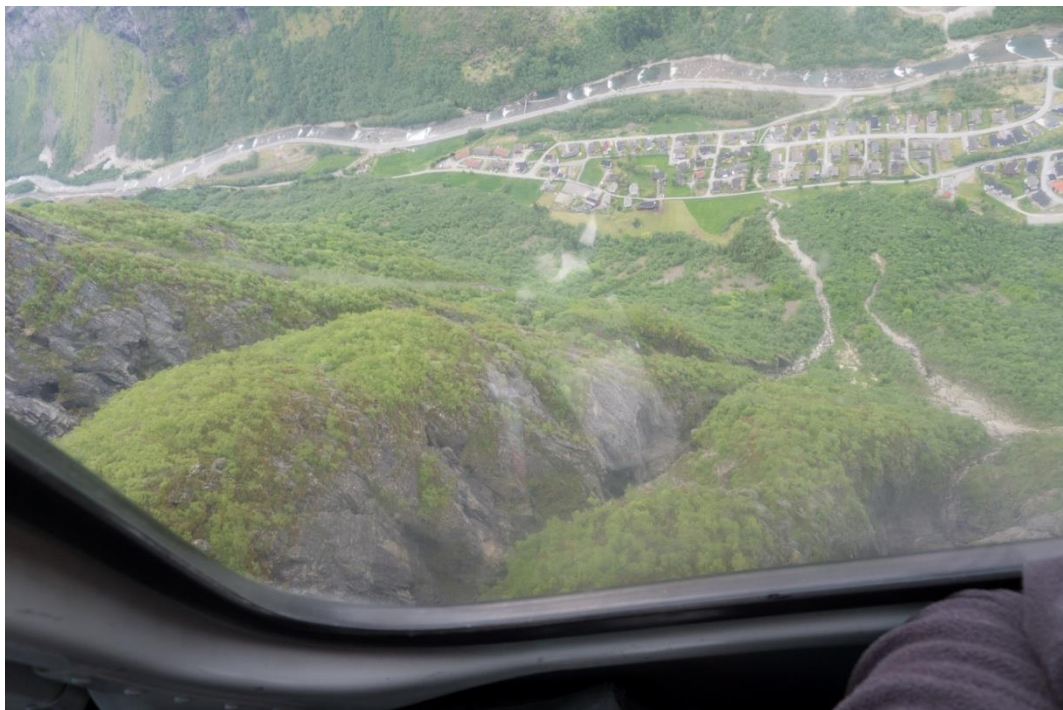
Fig. 4.5.1.2. Foto fra helikopter ned på Daleviften. Her viser høyre del av bildet tydelig de to aktive sørpe- flomskredsløpene på viften, med det nordligste (venstre i fotoet) løpet som går helt ned til Daleveien.

Det er et par flomskredsløp som er synlig aktive i dag (figur 4.5.1.4), med nedskårne løp noen meter ned og 3-5 m bredde, og med voller langs sidene (leveer), men topografien vist i de detaljerte laserhøydedataene viser at det tidligere har vært flere forskjellige løp oppe på viften. Dette støttes av lokalbefolkningen, som forteller om at skredaktivitet på denne viften stort sett er årlig. Det ble under samtale med lokale også fortalt at en person (ikke navngitt) flere år kjørt opp med gravemaskin nesten til rotpunktet på viften for å ta vekk masser fra sørpe/flomskredsløpet, for å unngå at massene fraktes videre nedover på viften av vann og nye skred. Feltdata viser at det nordligste gjelet, Inste Trollegjelet, står for den største delen av sørpe- og flomskred nedover viften. Det finns spor etter flomskred i form av en kanal ned fra det Ytste Trollegjelet også, men det ble ikke observert noen nylig aktivitet på nedre del av viften, og den øvre delen ble grunnet tidsbruk ikke befart.

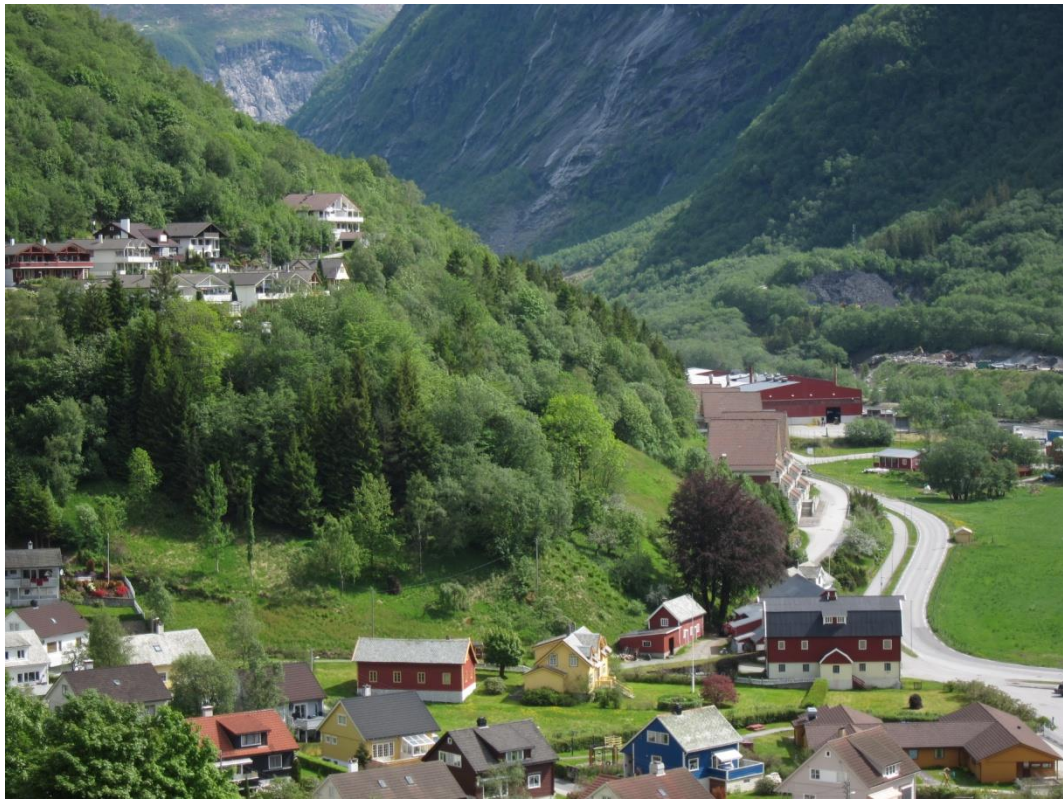
Fig. 4.5.1.4. Den bratte løsmasseskråningen nord for Velle.

Lengre vest i Høyanger, Nord for Vellene og mellom Dal/Hjetlandsveien og Høgebakkaneveien, ligger en bratt skråning, ca 45 m høy og til dels trebevokst (figur 4.5.1.4). Skråningen er dannet i finkornete sorterte seidmenter i silt-finsandfraksjonen, og har en skarp kant til ovenforliggende platå. Denne kant er uregelbundet formet med flere konkave seksjoner, som til sin form ligner bakkanten av løsmasseskred (markert som bakkant av skred i figur 4.5.1.3). Lignende geologiske og topografiske forhold finner vi i skråningen mellom Kirkjegarden og Siploelva vest for Hålandselva. Begge lokaliteter ser ut av vara resultat av erosjon eller skred in i tykke pakker av sorterte breelavsetninger.

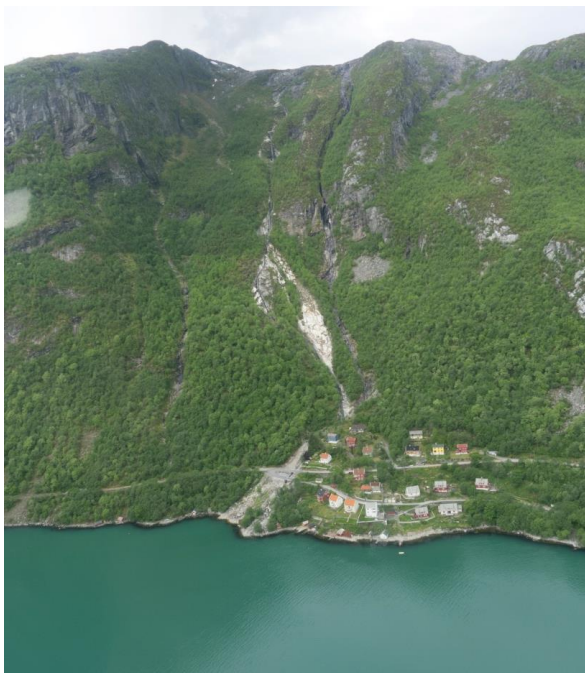
Fig. 4.5.1.5. Foto fra Helikopter over løpet og skredviftene ved Sandvika. Til høyere ned mot fjorden ses den større, eldre, bebygde delen av viften, og til venstre synes sporen av den seneste hendelsen i 2011, og den mindre aktive viften ned mot vannet.

Viften nederst i Jungeelva, ved Sandvika, er bygd opp i to deler (Fig. 4.5.1.5-6), med en stor og bratt eldre del, som i dag er bebyggt, og en mindre aktiv del i søndre del av den større vifta (figur fenomenkart). Begge deler er nedbygde med boliger og veier og sedimentsammensetningen er umulig å si noe om, men vifteformen indikerer flom- og sørpeskred ned fra gjelene som elva kommer fra. Etter flere snø og flomskredshendelser er elva i dag gravd ned i en kanal med en steinsatt vegg og voll ned mot boligfeltet på den gamle vifta. Ved befaring syntes tydelige avsetninger og spor etter skredet i 2011 som kom ned løpet og tog med seg to mindre veier og flere båtnaust ned mot sjøen (se kapittel 4.2 og figur 4.5.1.5-6).

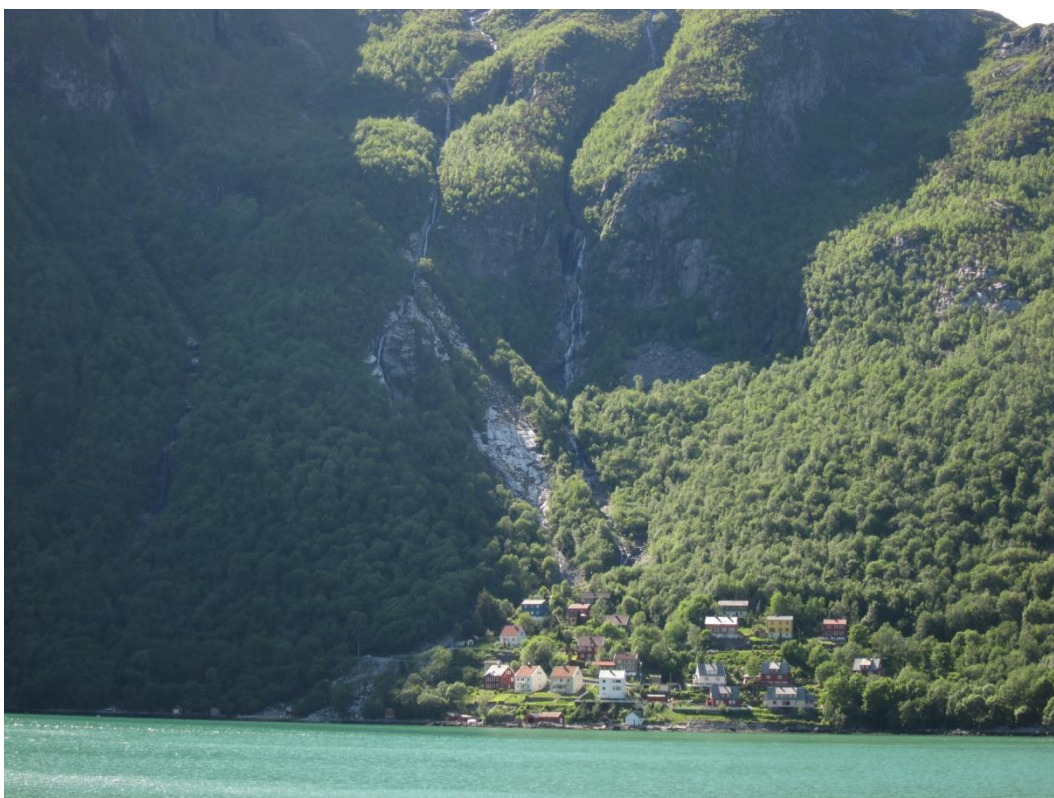
Fig. 4.5.1.6. Foto over løpet og skredviftene ved Sandvika.

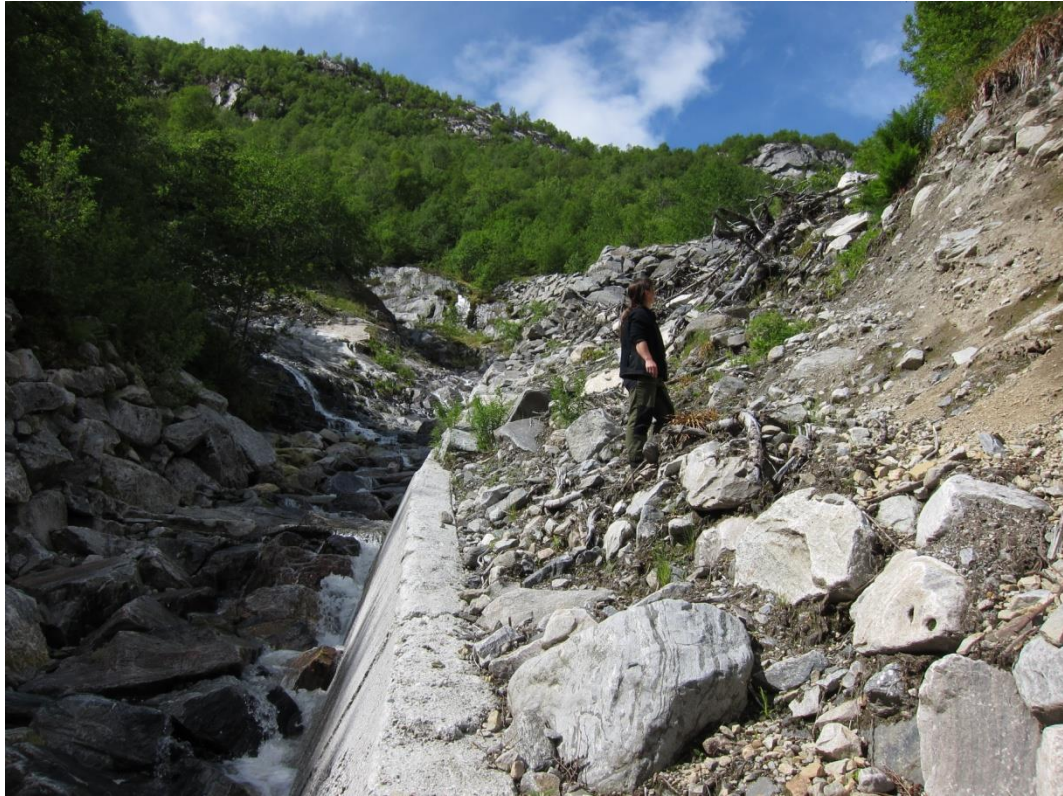
Fig. 4.5.1.7. Foto en bit opp i skredløpet ved Sandvika, med spor etter siste skredhendelse opp på ledevollen.

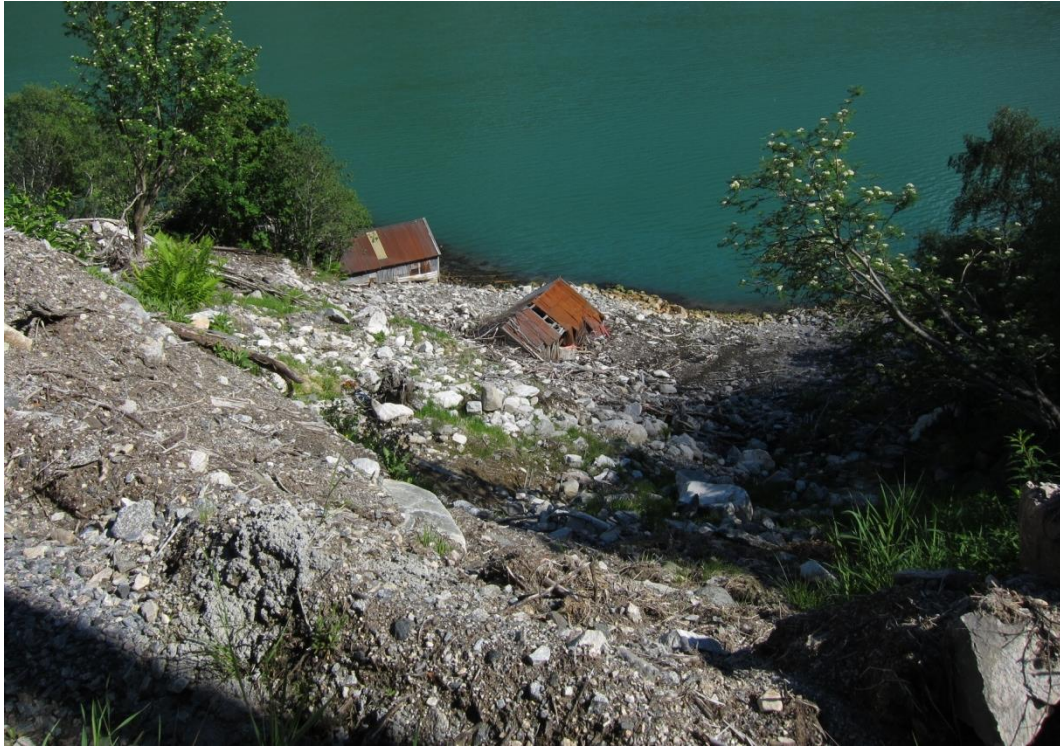
Fig. 4.5.1.8. Foto nedover den ferske skredavsetningen som ødelagt noen naust ved fjordstranden i Sandvika 2011.

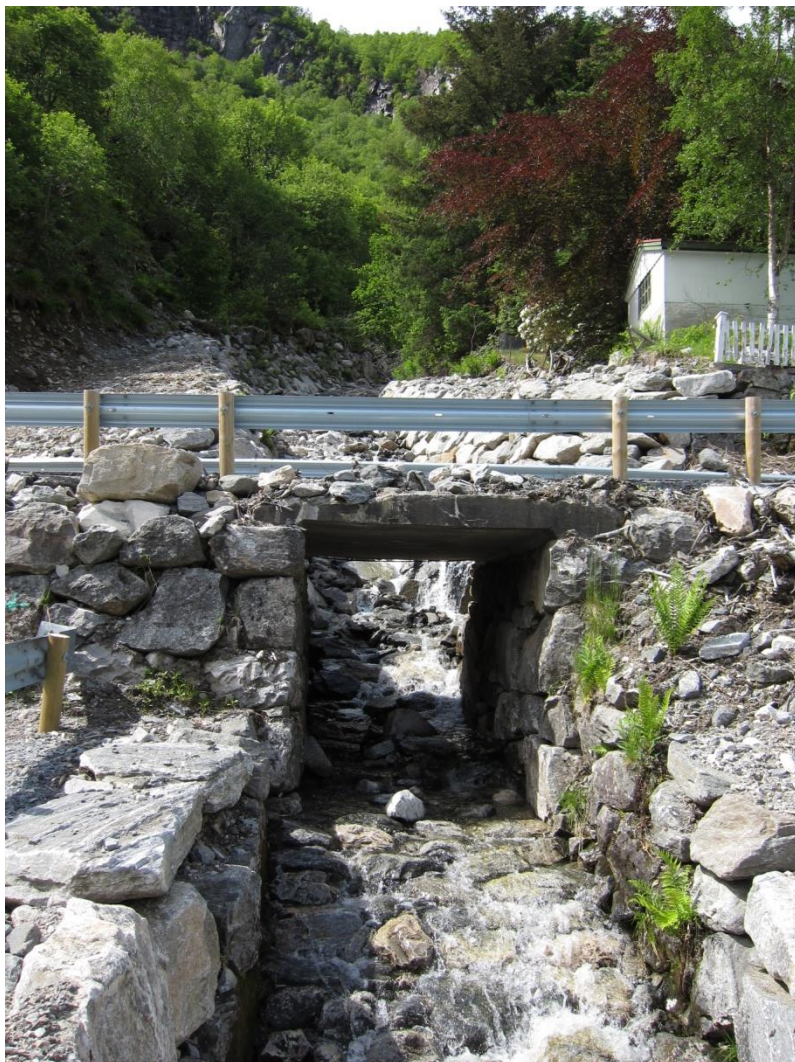
Fig. 4.5.3.2. Den øverste av de små bruene over flomskredsløpet ved Sandvika. Store deler er nylagt siden skredet i 2011 som ødelagte begge veiene.

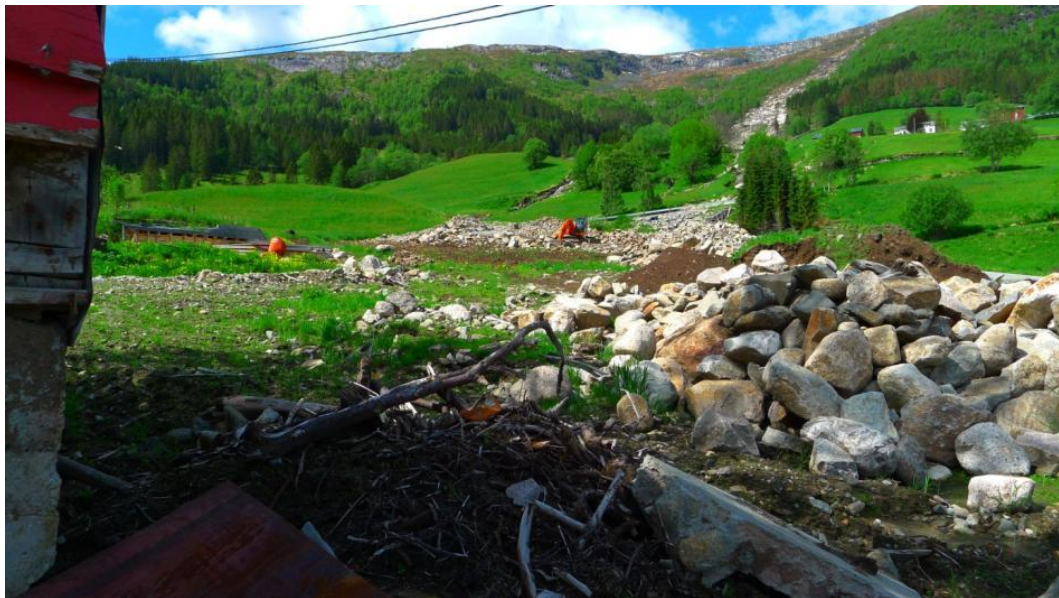
Fig. 5.2.1. Bergeskredet slik det så ut 3. juni 2013.

Innen dette området er de fleste skredobservasjoner gjort av SVV langs/på Fv 55. Steinsprang har forekommet oftest, men også noen snøskred og enkelte jordskred er registrert. Hovedsakelig punktobservasjoner uten nærmere detaljer bortsett fra datoangivelse. Berge-skredet som gikk 26.12.2011, er et unntak, som beskrevet av Astor Furset på Skrednett.no (Fig. 5.2.1):

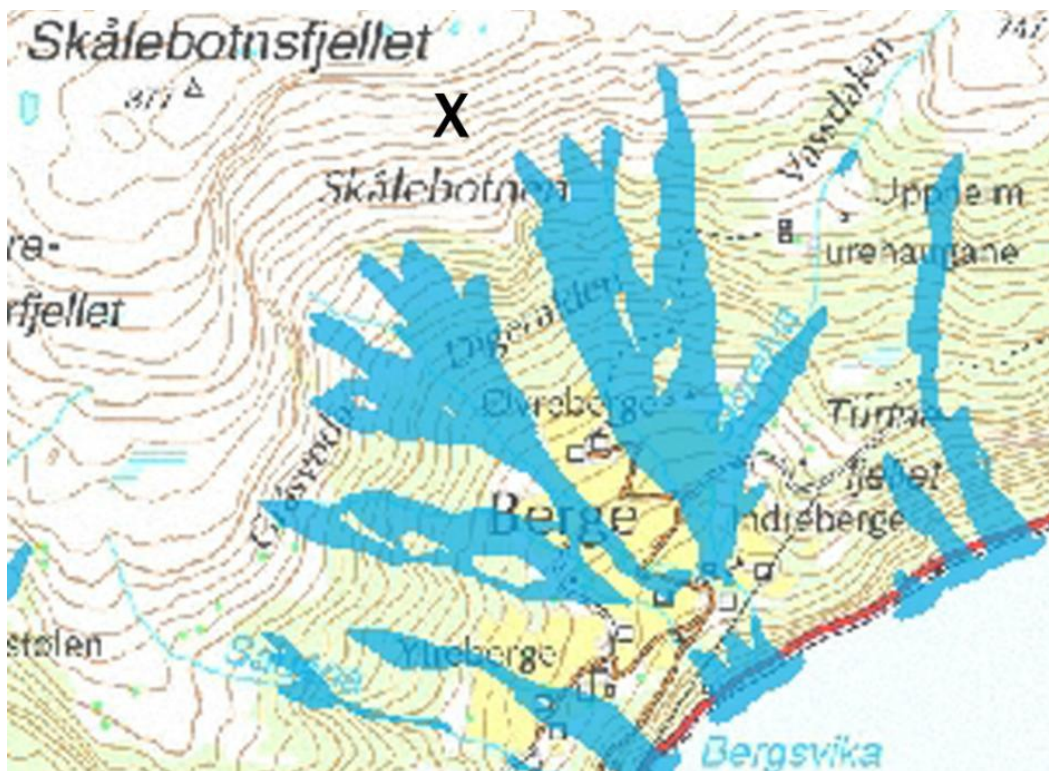
Fig. 5.2.2. Jordskredmodellering ved Berge utført av NGU. X markerer ca. løснеområde for Bergeskredet 26.12.2011.

Bergeskredet i 2011 ser ut til å ha løsnet høyere oppe i dalsiden enn modelleringen viser, markert med X på Fig. 5.2.2. Løsneområdet i Skålebotnen er 30-35° bratt med tynt og usammenhengende løsmassedekke på fjell med relativt liten ruhet uten vesentlig vegetasjon (Fig. 5.2.3). Mye av dette området er potensielle løsneområder for sørpeskred.

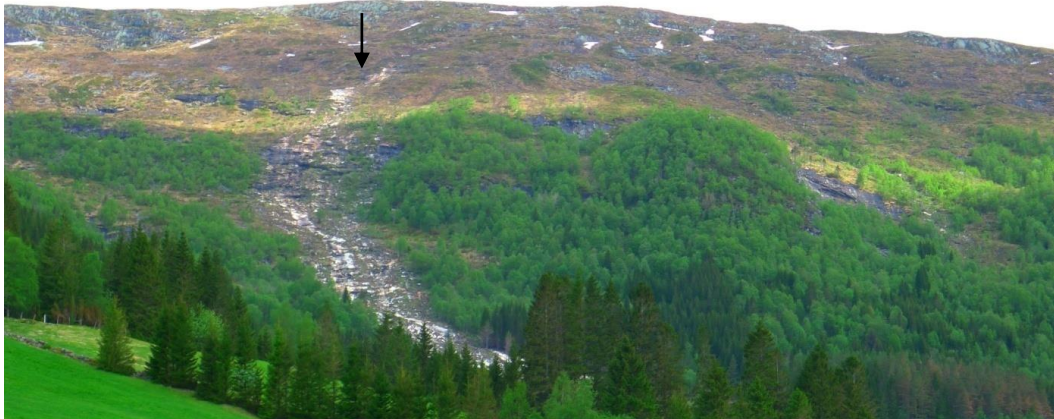
Fig. 5.2.4. Oversikt over virkelige og potensielle løseområder for jordskred mot Berge, jfr. Fig. 5.2.3. Løseområdet for det yngste Bergeskredet har mindre enn  $27^\circ$  helning, men vanntilførsel fra bl.a. den smeltende snøfonnen (pil) kan ha medvirket til utløsningen.

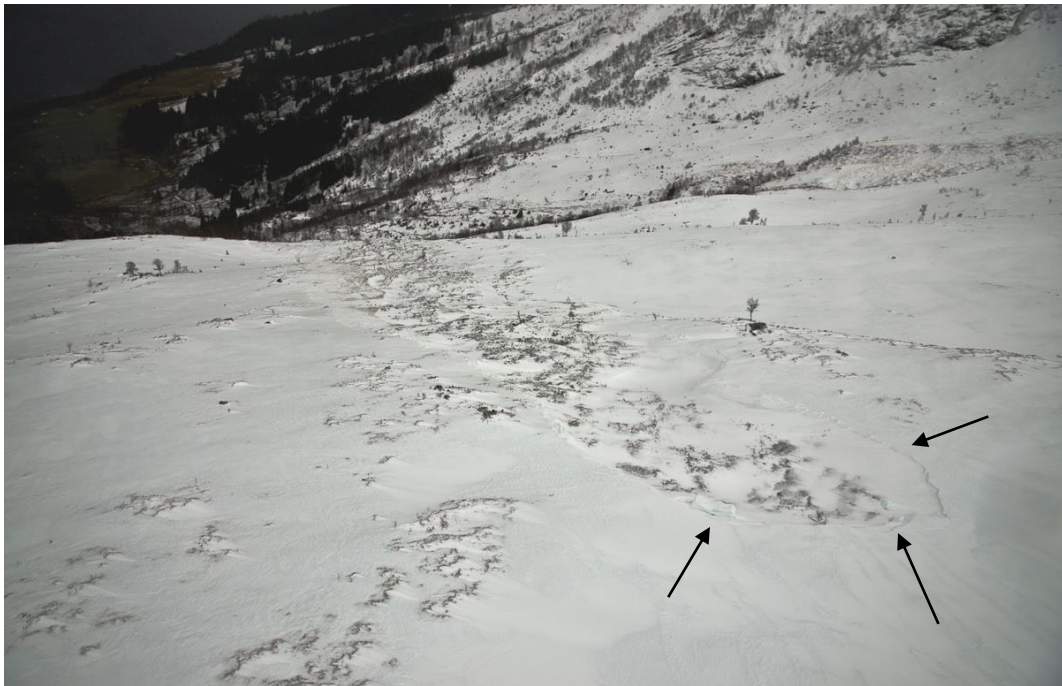
Fig. 5.2.5. Løseområdet for Bergeskredet viser at dette sannsynligvis løst som et sørpeskred. Pilene viser bruddkanten. Helifoto: Jomar Bergheim.

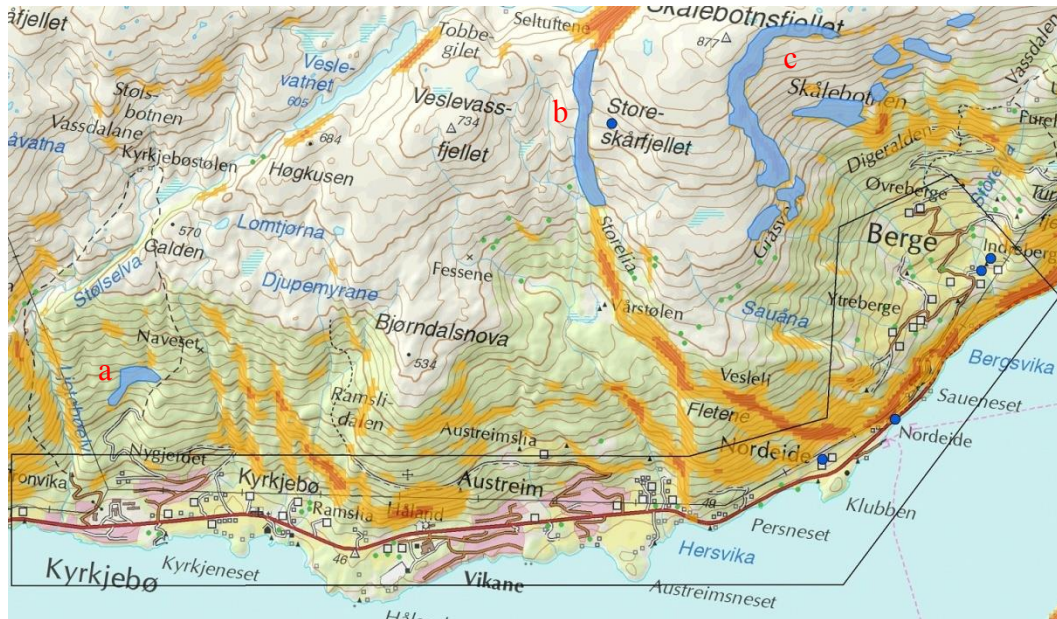
Fig. 5.3.1.1. Helningskart over område 2 (lysere oransje viser terreng 30-40°; mørkere oransje viser terreng 40-60°). Kartet viser også de vurderte løснеområdene (blå områder) og tidligere snøskred fra den nasjonale skred databasen (blå prikker).

- b- Et ca. 0,1 km<sup>2</sup> stort, avlangt område på vestsiden av Skålebotnfjellet / Storeskårfjellet mellom kote 550 og 800. Her er terrenget eksponert fjell eller lav og spredt høyfjellsvegetasjon. Et trolig menneskeutløst skred i dette område skal ha kostet et liv i 1942, i følge den nasjonale skreddatabasen. Det bratte terrengbeltet fortsetter egentlig sørover i lavere og lavere høyde helt ned til fjorden, men der er terrenget skogsdekket. Terrenget nedenfor det reelle løsneområdet er konkavt, egentlig en dal mellom Storeskårfjellet i øst og Veslevassfjellet og Bjørndalsnova i vest. Modelleringsforsøk vil bli gjort for dette løsneområdet for å bedre vurdere hvor langt langs denne dalen eventuelle skred kan bevege seg.

- c- En rekke bratte terrengpartier rundt og ovenfor Øvre Berge, dvs. på sørøstsiden av Skålebotnfjellet (878 moh). Den øvre skogsgrensen ligger her på ca. 500 m høyde. De fleste (og minste) av de bratte terrengpartiene ligger mellom ca. kote 550 og 750 og har en terrenghelning på ca. 30°. Det største partiet er også det bratteste (35 - 45°) og går i buet form i enda høyere terreng, mellom ca. kote 600 og 850. Nedenfor disse bratte områdene og ned mot bebyggelsen, der terrenget flater ut betraktelig, er det større arealer med lite vegetert mark. Også for disse løsneområdene vil modellforsøk hjelpe å bedre vurdere hvordan og hvor langt eventuelle skred vil kunne bevege seg.

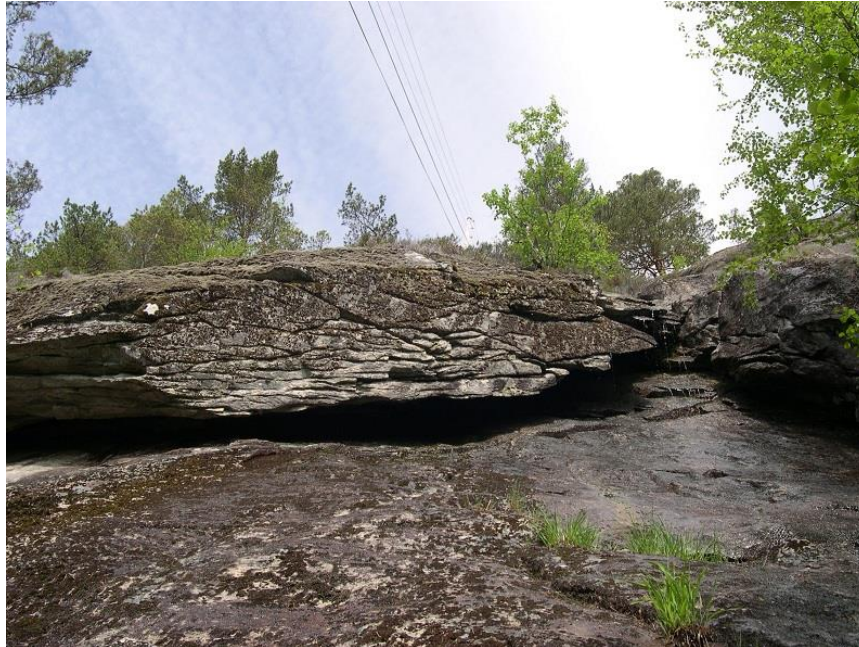
Fig. 5.4.1.2. Fjellparti ovenfor BKK-bygget på Håland.

På Håland, mellom ca. 75 og 120 m høyde bak BKK-bygget er det et større, flakformet fjellparti anslått på ca. 25 x 15 x 3 m (dvs.  $> 1.000 \text{ m}^3$ ) som sett nedifra virker delvis separert fra resten av fjellet (Fig. 5.4.1.2). Det er rasmateriale i skogen ved foten.
