# Skredfarekartlegging i Høyanger kommune

## Rapport nr 60-2014

**Sammendrag:** Det er utarbeidet faresonekart for skred i bratt terreng for utvalgte områder i Høyanger kommune, Sogn og Fjordane fylke  
**Emneord:** Faresonekart, flomskred, Høyanger, jordskred, skred, snøskred, steinskred, steinsprang, sørpeskred

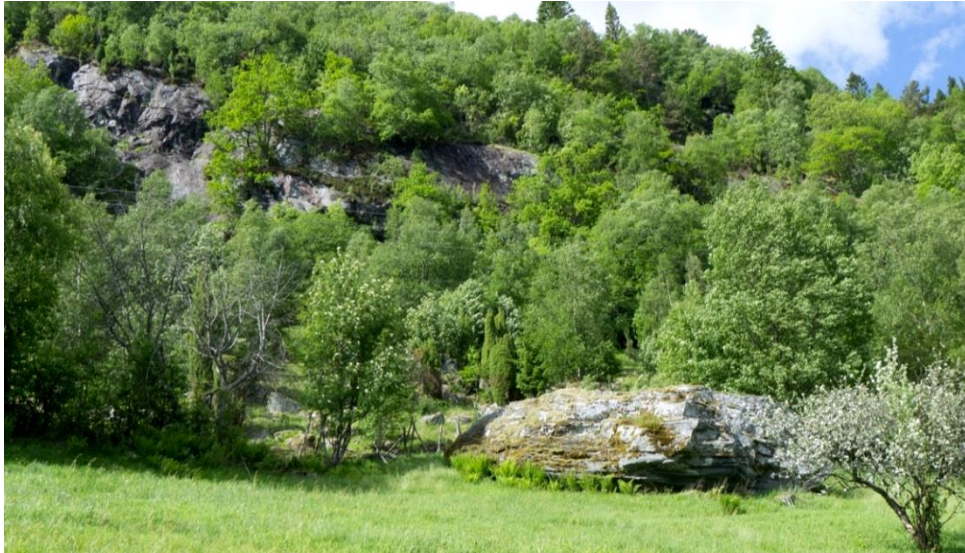
Fig. 5.4.1.4. Fjellskreint ved Nordeide, med større steinblokker ved foten.

Videre østover, de to gårdsbrukene på Nordeide ligger på en løsmasseavsetning som i form kan se ut som en flomskredvifte avsatt ut fra dalsiden. Avsetningen bærer imidlertid ikke preg av vanntransport, og det er ikke noen stor bekk/elv som kommer ut her. På oversiden av gårdene ligger det flere store (0,2 - 2 m<sup>3</sup>) og til dels svært store steinblokker, inkl. en på 200 - 300 m<sup>3</sup> rett bak det øverste bygget (Fig. 5.4.1.4) og flere på noen titalls m<sup>3</sup> i skogen like ovenfor. Lenger ned er jorda oppdyrket, og steinblokk i overflata er trolig ryddet. En del av blokkene er antagelig steinsprangblokk fra en 15 - 20 m høy skrent, men denne, i tillegg til ikke spesielt høy, synes ikke veldig oppsprukket i forhold til mengden stein på vifta. Gårdene på Nordeide ligger imidlertid mellom en bratt fjellside og et nes som kalles Klubben og som består av fast fjell. Under innlandsisens tilbaketrekning på slutten av siste istid kan breen ha blitt hengende litt i denne fjellknabben slik at det har blitt avsatt mer morenemateriale akkurat her. Det er derfor sannsynlig at en del av de store blokkene bak gårdene er morene og ikke steinsprangavsetninger.

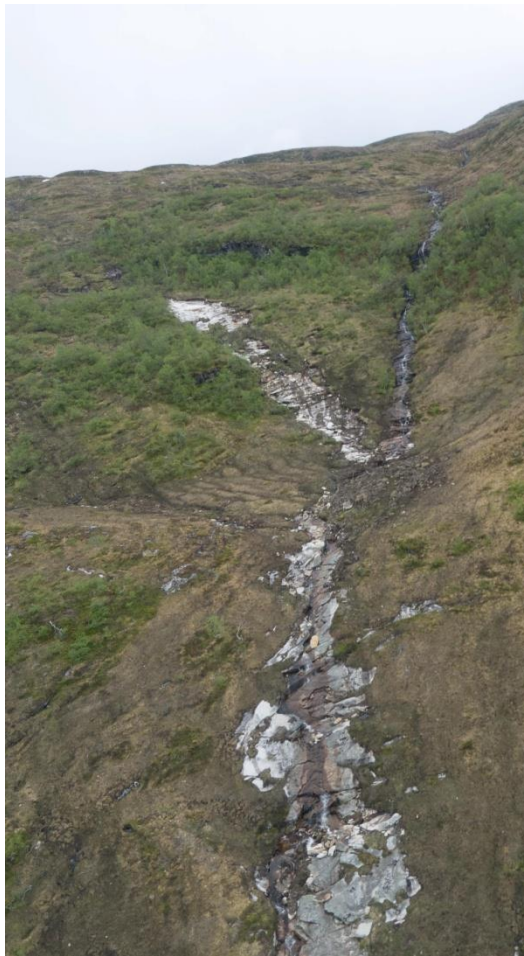
Fig. 5.5.1.4. Et sørpeskred startet på nordsiden av Storelva og demte opp elva i det slake partiet ved Furuhaugane midt på bildet. Bildet viser også at løsmasser er erodert av skredet som gikk videre ned Storelva mot Berge 2. juledag 2011.

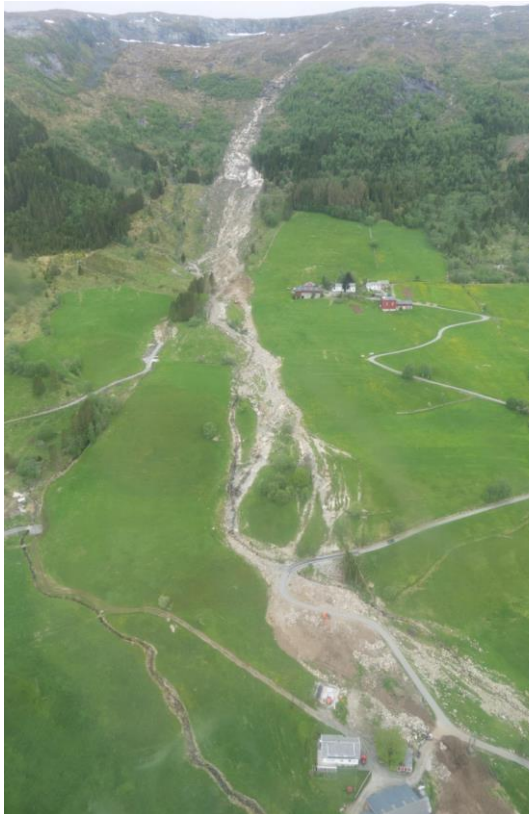
Figur 5.5.1.5 Spor etter skredet som fulgte Steinbakkkelva 2. juledag 2011.

Det største skredet på Berge i forbindelse med Dagmar 2. juledag 2011 løsnet som et sørpeskred ca. 730 moh. i Skålebotnen over Øvre Berge (Fig. 5.5.1.5. ). Skredet gikk ned Steinhusflata der mye løsmasser ble inkorporert i skredet, som er for et flomskred å regne der det gikk videre i en brei sone, med flere forgreininger på sørvestsiden av Øvre Berge og videre nedover Steinbakkkelva. Mye skredmateriale, med tildes store steinblokker ble avsatt på en utflatning i terrenget sørøst for Øvre Berge. Bonden på gården forteller at det lå igjen søle fra skredet omtrent 30 meter fra fjøsveggen. Videre nedover er terrenget noe brattere, før det flater mer ut igjen overfor gården Berge. Her ble resten av skredmaterialet avsatt og en garasje på Berge ble ødelagt av skredmassene. Sedimentrikt vann fortsatte nedover Indrebergselva, men noe rant også gjennom tunet mellom de to gårdsbrukene g/br nr 57/3 og 57/2 og delvis ned i Ytrebergselva, men også langes et nytt løp mellom Indrebergselva og Ytrebergselva.

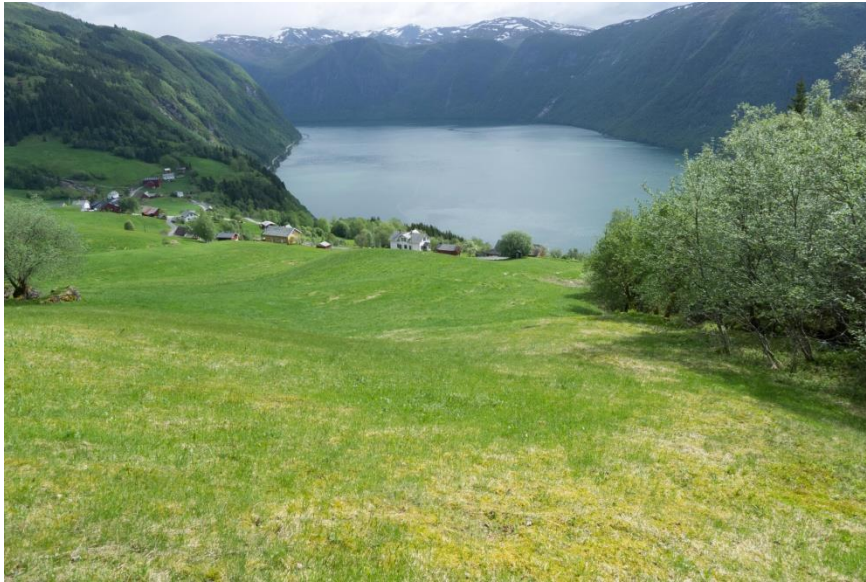
Fig. 5.5.1.6. Saueåna renner i skogkanten til høyre i bildet. Jordene på sørsiden har en undulerende overflate som sannsynligvis er styrt av berggrunnstopografien under et tynt løsmassedekke.

Bekken Saueåna renner gjennom Sauegjelet og ned på sørsiden av det dyrka området ved Ytre Berge. Langs hele jordekanten renner bekken på fjell, og har en lav fjellrygg på sørsiden som styrer løpet. Det kan være noe avsetninger av flomskredsedimenter langs løpet og ut på jordet over husene, men det som kan se ut som skredlober er antagelig bare et tynt løsmassedekke der overflateformene blir styrt av den underliggende fjelltopografien (Fig. 5.5.1.6.).

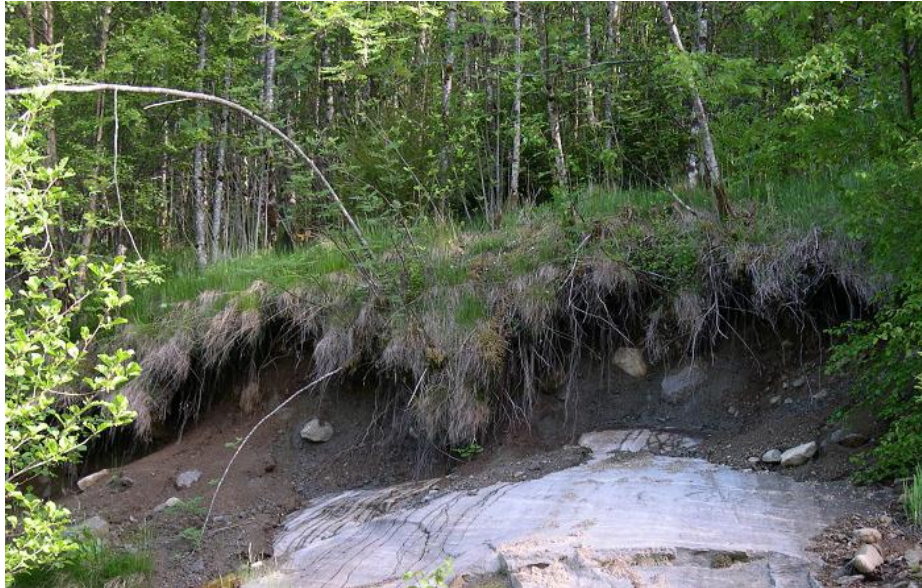
Fig. 5.5.1.7 Moreneavsetninger over avrunda og glatt berggrunn.

I dette området er det et tynt/flekkvis morenedekke over fjell. Fjellet stikker opp mange plasser og er avrunda og glatt, noe som betyr at sedimenter lettere kan gli ut i bratt terreng (Fig. 5.5.1.7.).

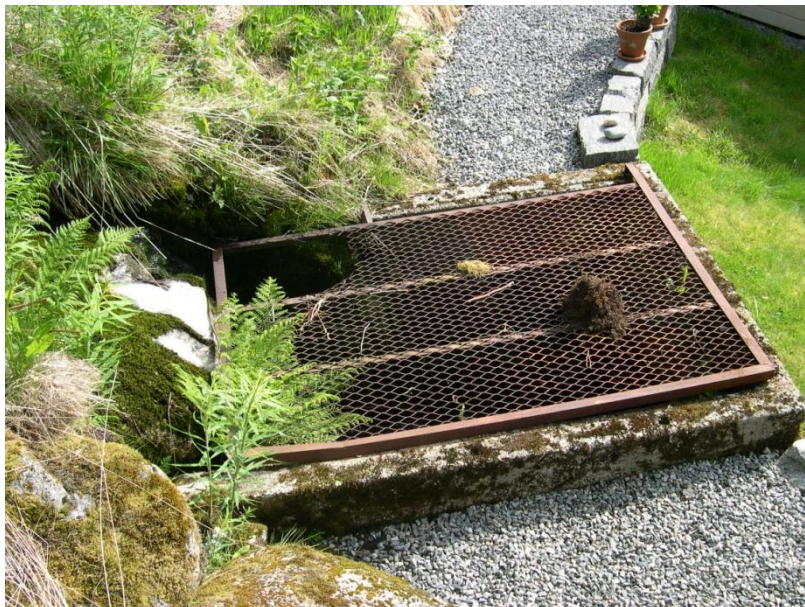
Fig. 5.5.1.8. Det vestre løpet av bekken som kommer fra Austreimslia, lagt i rør ved hus 53/148.

Øst for gården Austreimslia renner det en bekk. Det er lite vann i bekken og et lite løp, men det ble observert noen flomskredavsetninger i løpet over gårdsveien til Austreimslia (mellom 125 og 150 moh.). Nedenfor gårdsveien deler bekken seg i to løp som går ned mot bebyggelsen. Også her ble det observert noen flomskredavsetninger i løpene. Det vestre løpet går ned til hus 53/148 der den legges i rør. Det er en rist over innløpet til dreneringsrøret (Fig. Fig. 5.5.1.8.). Det østre løpet ledes i rør under veien og renner videre ned gjennom boligfeltet. Det er ingen vifteutbygging, og ingen tegn til flomskredavsetninger i bekken ved de nederste husene i boligfeltet over F55. Berggrunnen stikker fram flere steder i boligfeltet.

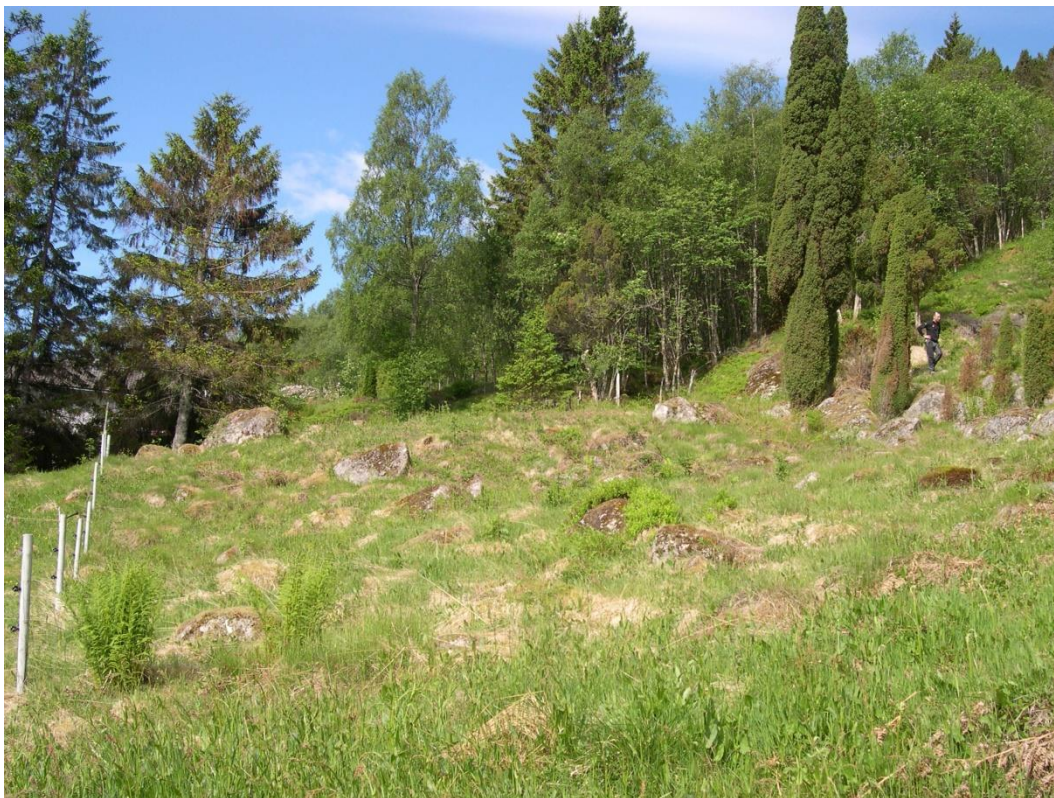
Fig. 5.5.1.9 Skredvifte med stor stein og blokk øst for hus 51/95.

Det er generelt lite løsmasser i dalsiden. Øst for de øverste, østre husene i dette byggefeltet kommer det ned en bekk som drenerer vann fra Bjønndalen, og som er erodert ned på fjell. Løpet er stedvis brattere enn 35°. Der terrenget flater ut, ca 70 moh. er det avsatt en skredvifte med stor stein ut mot jordet øst for hus 51/95 (Fig. 5.5.1.9.). Det er ingen ferske avsetninger eller spor etter flom langs løpet der det går gjennom bebyggelsen. Høyere opp, 80 – 90 moh. ligger det imidlertid en annen jord/flomskredavsetning som en rygg/lobeform i løpet. Bekken renner på østsiden av denne avsetningen, men det er også fuktig og nesten en bekk på vestsiden. Antagelig renner det noe vann også på vestsiden av skredloben ved høy vannføring i bekken.

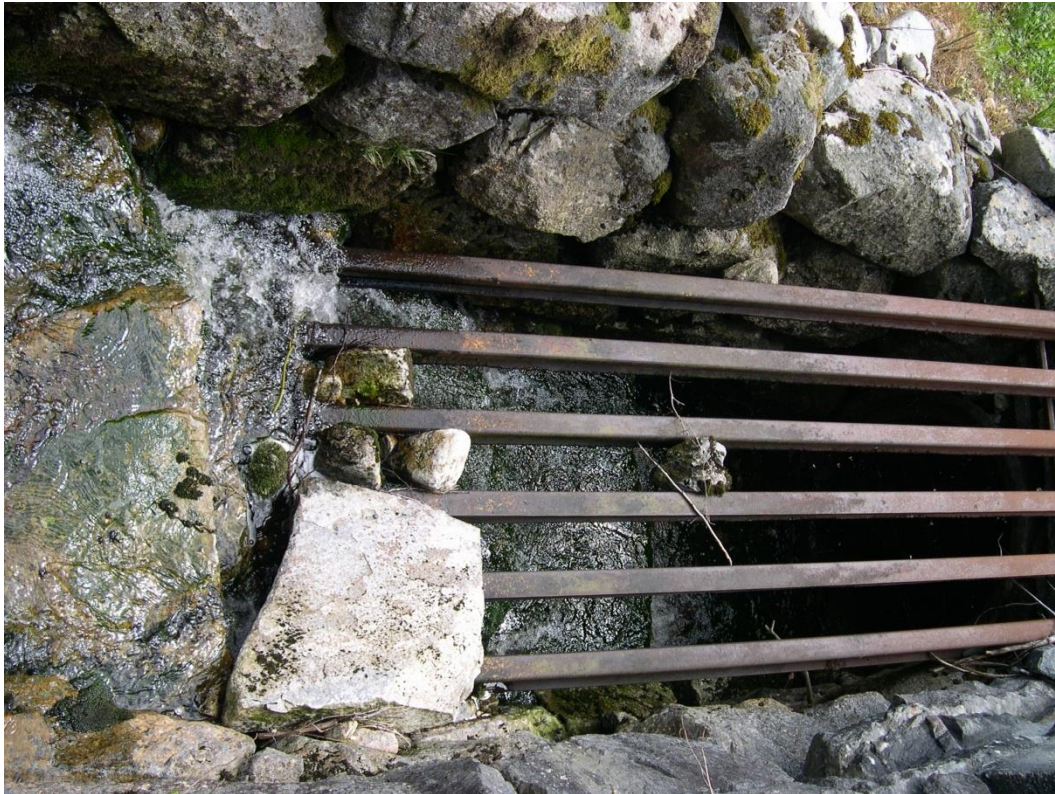
Fig. 5.5.1.10. Stein på rista der en bekk er lagt i rør rett øst for Kyrkjebø kirke.

100 – 200 meter vest for Ramslielva kommer det ned en bekk/elv som ikke har noe navn på kartet. Bekken renner rett på vestsiden av hus 49/124. Bekken kommer høyt oppe fra området ved Vårstølmyra 525 moh., og renner ned gjennom det bratte Grasgjelet. Det ble ikke observert noen skredavsetninger i løpet nær hus 49/124, og dette ligger 5-6 meter over bekkeløpet. Det ble imidlertid observert en liten flomskredavsetning litt lenger ned i løpet, mellom hus 49/124 og F55. Bekken er lagt i rør rett øst for kirka, og renner i rør under F55 og ut mot fjorden. Det ligger noen steiner på rista ved inngangen til dreneringsløpet (Fig. 5.5.1.10.).

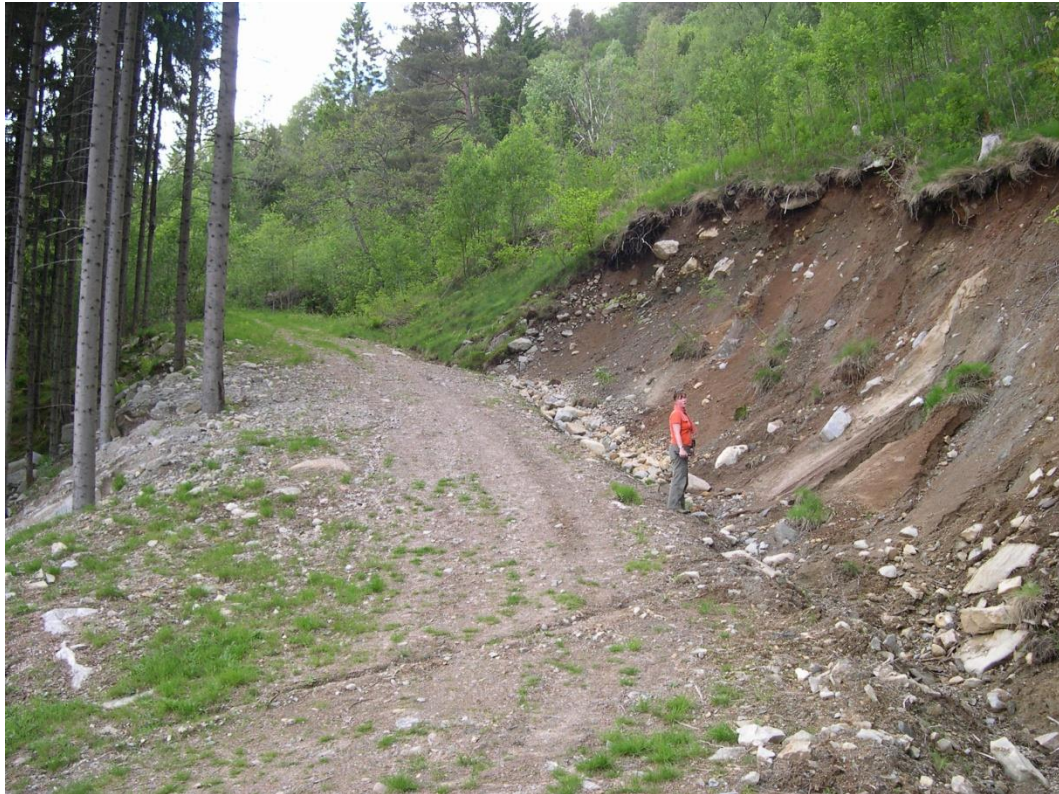
Fig. 5.5.1.11. Morene som det er gravd i, og hvor morenemateriale sklir ut ved mye nedbør. Ved svingen i traktorveien øst for boligfeltet ved Nygjerdet.

Fra den østre svingen i boligfeltet går det en traktorvei videre nordøstover, oppover dalsiden. Denne gjør en brå venstresving der det midterste bekkeløpet kommer ned fra en kløft i fjellet, og går så vestover på oversiden av boligfeltet. Akkurat i svingen er det gravd ut og også sklidd ut litt morene (Fig. 5.5.1.11.). Selve bekken føres i rør under traktorveien, ca 30 vest for svingen. Røret har liten dimensjon og hvis dette tettes vil bekken følge traktorveien østover og ta et nytt løp nedover. Det er flere rør med liten dimensjon under denne traktoveien, men den østre av de tre bekken fra fjellsiden har et rør med 1 m diameter. Det er også et lite oppsamlingsbasseng på oppsiden av traktorveien her. Da vi var på befaring lå det ingen sedimenter i oppsamlingsbassenget. Det renner en del vann i denne bekken, men den går i en forholdsvis dyp kanal på østsiden av husene i boligfeltet, slik at disse ligger noen meter høyere enn bekken. Alle de tre bekkene kommer fra høyt oppe i dalsiden, og renner gjennom områder som er brattere enn 35°.

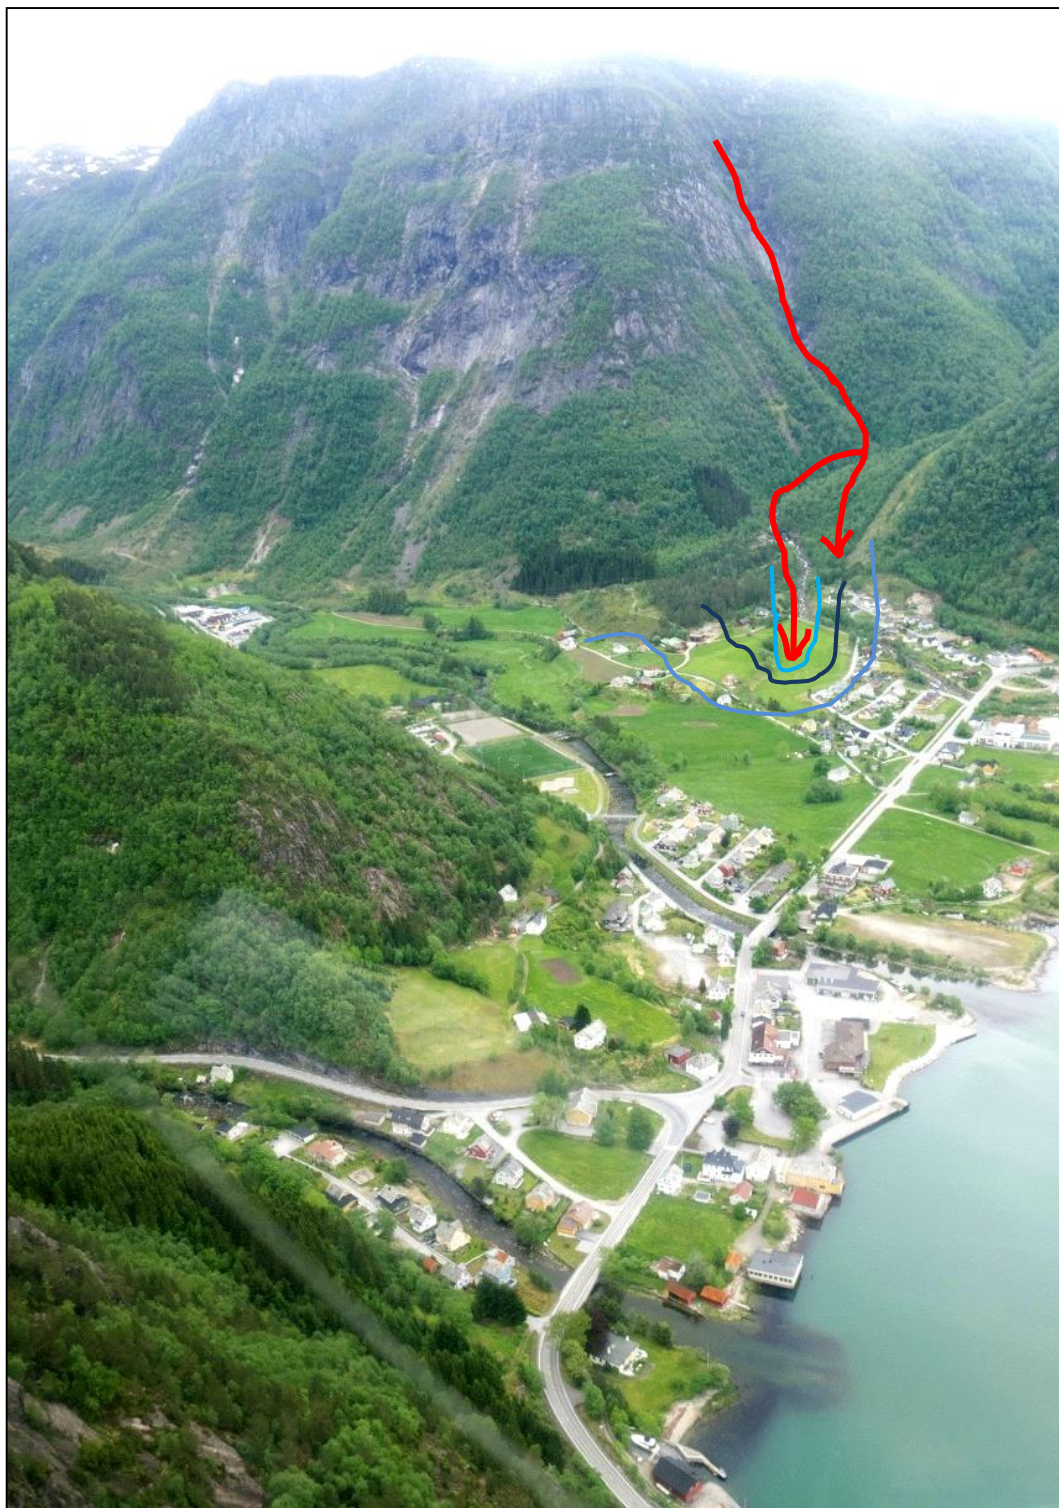
Fig. 6.3.2.2. Helikopterbilde over Vadheim med skisse som illustrerer de vurderte scenarioene for skred langs Ljotebakkelva. Faresonene for snøskred med gjentakintervall 100, 1000 og 5000 år er også orienterende indikert.

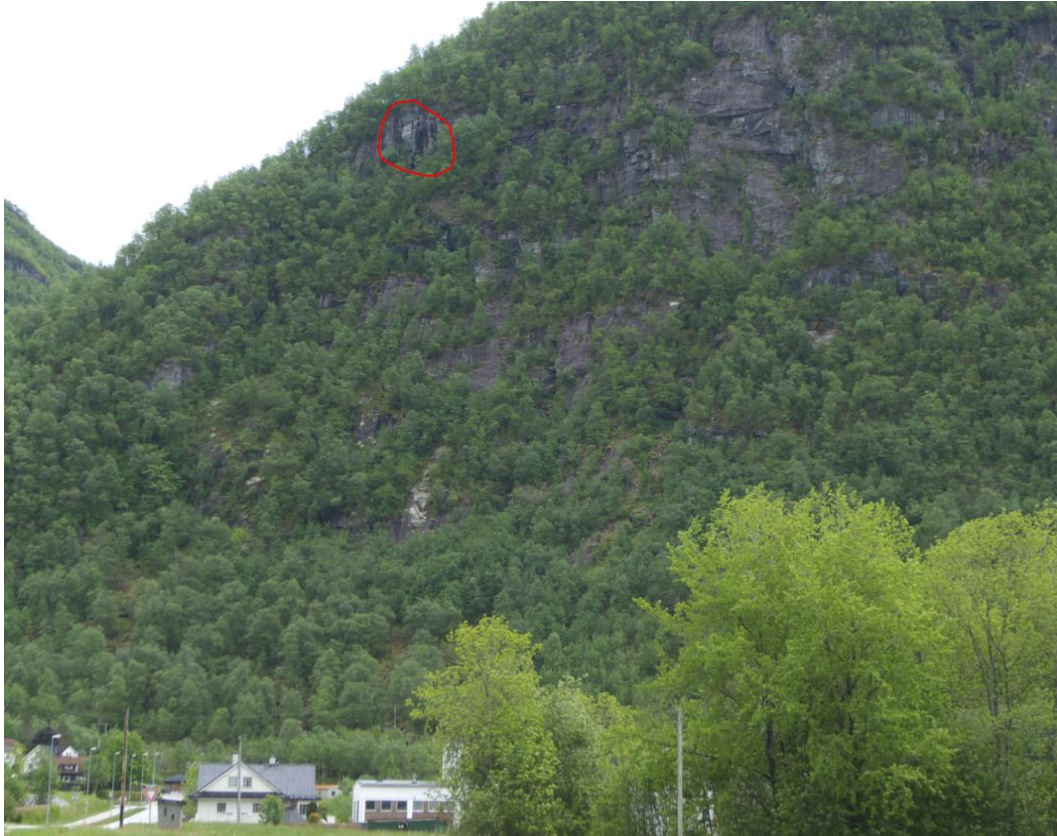
Fig. 6.4.1.1. Fjellveggen øst for Vadheim. Pillaren som beboerne er bekymret for er merket med rød ring.

Flere beboerne uttrykte også en spesiell bekymring for en større blokk eller pillar i øvre del av veggen (Figur 6.3.2.1). Denne ser ut til i hvert fall å være sprekkeavløst på begge sider, men på grunn av tett vegetasjon var de ikke mulig å få full oversikt over denne.

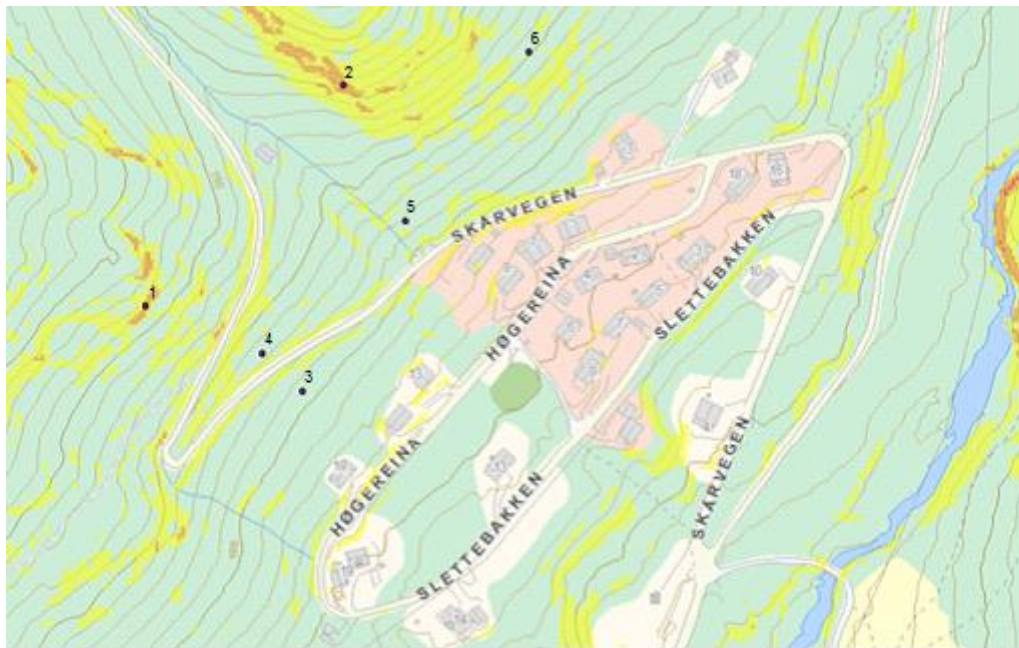
Fig. 6.4.1.2. Helningskart over det nordligste området i Vadheim.. Gult 30-45° og oransje 45-60°. Nummerering for henvisninger i teksten.

Område 2 tilsvarer område 1 med tanke på avløsningsgrad og blokkstørrelse, men startfallet er noe større. Sørvest for løsneområdet over Skårvegen finner man flere blokker i terrenget i en størrelsesorden opp mot 1 m<sup>3</sup>, men enkeltblokker opp mot 4 m<sup>3</sup>. En blokk, rundt 3 m<sup>3</sup> stor og omtrent 20 m fra veien har en liten jordoppstuvning i forkant og ei kort glippe i bakkant. Dette kan tyde på at blokken har stoppet her etter å ha vært i bevegelse. Bevegelsen skyldes trolig ikke sig i skråningen da liknende fenomener ikke ble observert andre steder.

I området nord for Skårvegen og vest for løsneområde 2 finner en noen mindre blokkksamlinger under noen lave hammere. Disse hammerne utgjør ikke noen fare for bebyggelsen under, da potensielt utløp er kort og utenfor kartleggingsområdet.

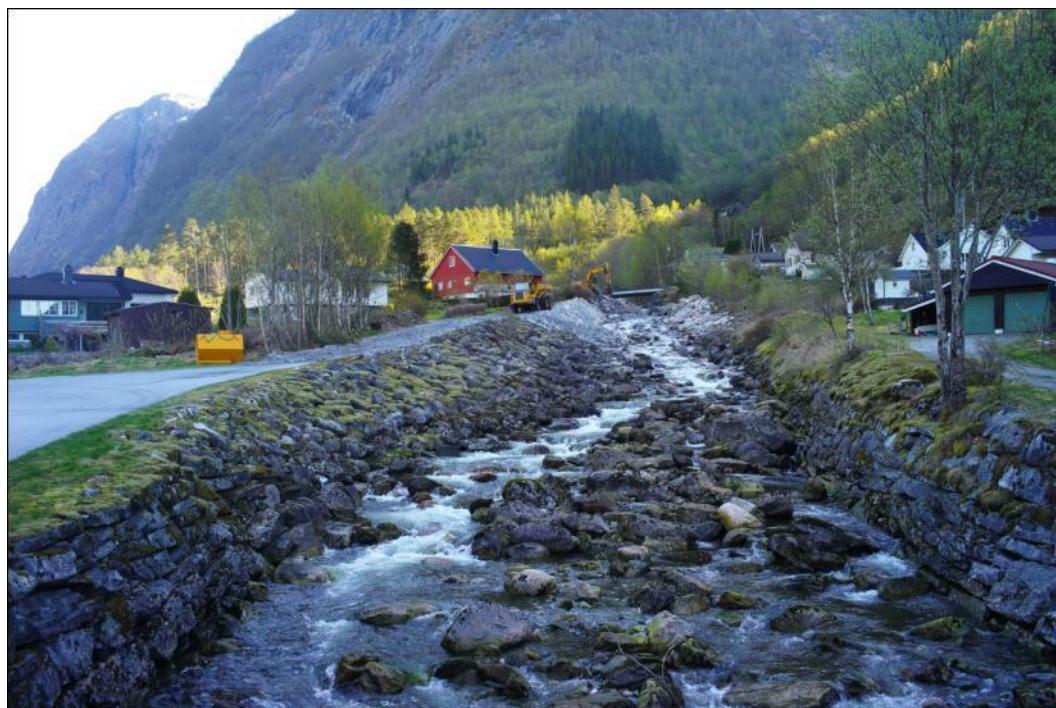
Fig. 6.5.1.3. Nedre del av Kråkelva sett fra brua markert med **A** på kartet Fig. 6.5.1. 2. NVE-Anlegg reparerer sikringen fra 70-80-tallet nedenfor det røde huset (**C** på kartet). Stein og blokk i elveløpet viser et høyenergetisk elveløp med betydelig erosjonsevne. Foto: Terje H. Bargel, april 2014.

Fig. 6.5.1.2. Kråkelvas nedre del (renner fra høyre mot venstre) med kraftstasjonen helt til høyre og boligfeltene/industriområdet nedenfor. **A** markerer fotoløk. for Fig. 6.5.1.3., **B** er fotoløk. for Fig. 6.5.1.4. som viser NVE i aksjon like nedenfor det røde bolighuset, **C**. 170 m elveløp mellom **C** og **D** skal repareres/forsterkes. Pilen viser et tidligere erosjonsspor der løsmassene er delvis fjernet og en erosjonskant står igjen. Dette skjedde nok lenge før elvereguleringen. (Norgeskart.no)

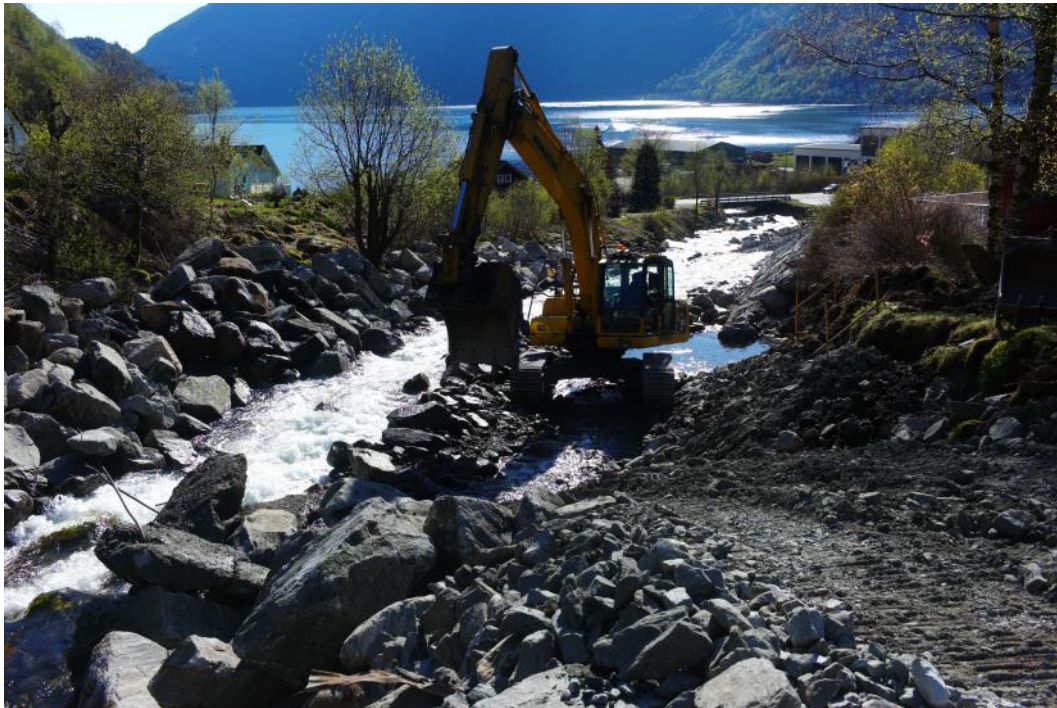
Fig. 6.5.1.4. NVE utfører reparasjonsarbeid/forsterkning av elveforbygningen like nedenfor det røde huset (markert med C på Fig. 6.5.1.2).

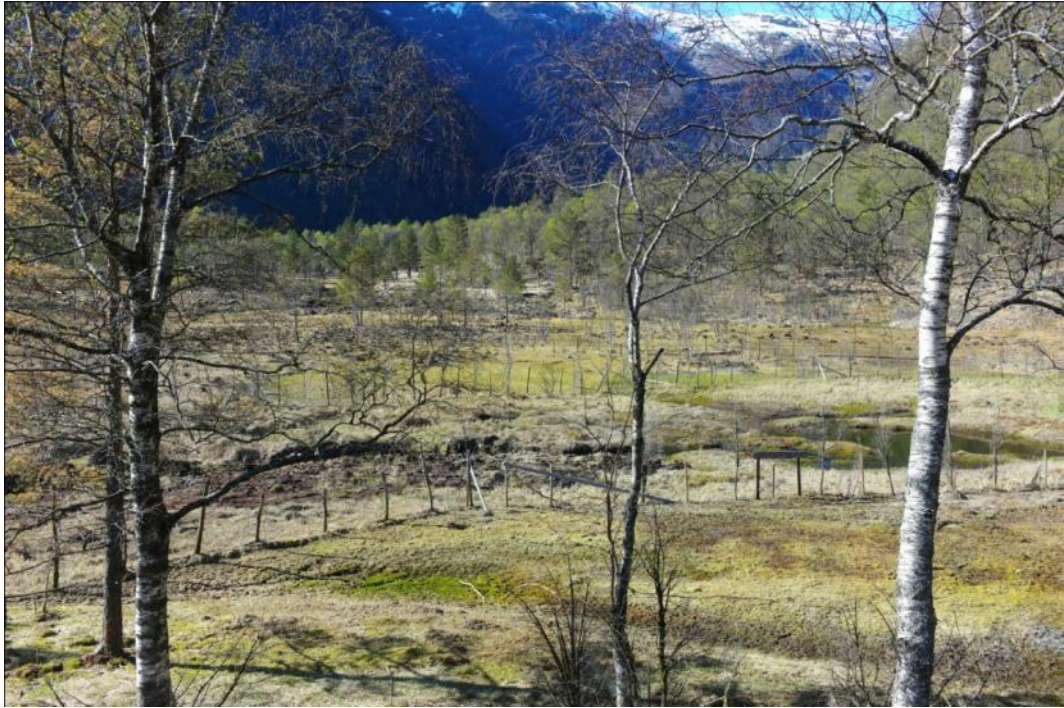
Fig. 6.5.1.5. Skardet-myra er sterkt gjenvokst, og området drenerer et bratt fjellterreng, men med lite nedslagsfelt. Foto: Terje H. Bargel.

Under Skardshaugen. Like over boligfeltet under (SØ for) Skardshaugen er det et mindre område der det er brattere enn 35°, men sannsynligvis lite løsmasser etter flybildene å dømme. Bekken som kommer fra myra ved Skardet har et relativt lite nedslagsfelt, men bratte fjellsider, og der den går rett gjennom boligfeltet kan den være problematisk ved ekstremnedbør. Det ble ikke observert spor etter tidligere skred/flomhendelser, men sørpeskred fra myrområdet kan teoretisk forekomme. Bekken går i rør (Ø ca. 130 cm) gjennom boligfeltet med inngangsrist i grøfta på oversiden av veien! Bekkeløpet m/omgivelser bør sjekkes jevnlig! Det er også tilrettelagt drenering langs oversiden av veien som kan ta deler (eller all) drenering dersom røret blokkeres. Dette røret går gjennom boligfeltet der vannet ledes videre i rør langs veien i dalbunnen. Ved befaring 22.04.2014 var det vannutslag fra overflaten av røret like overfor veien nært dalbunnen. Dette kan tyde på at røret kan være delvis blokkert. Er sikringstiltakene tilstrekkelige her med tanke på ekstremnedbør i fjella? Flere store blokker ligger omkring øvre hårnålssving ovenfor boligfeltet.

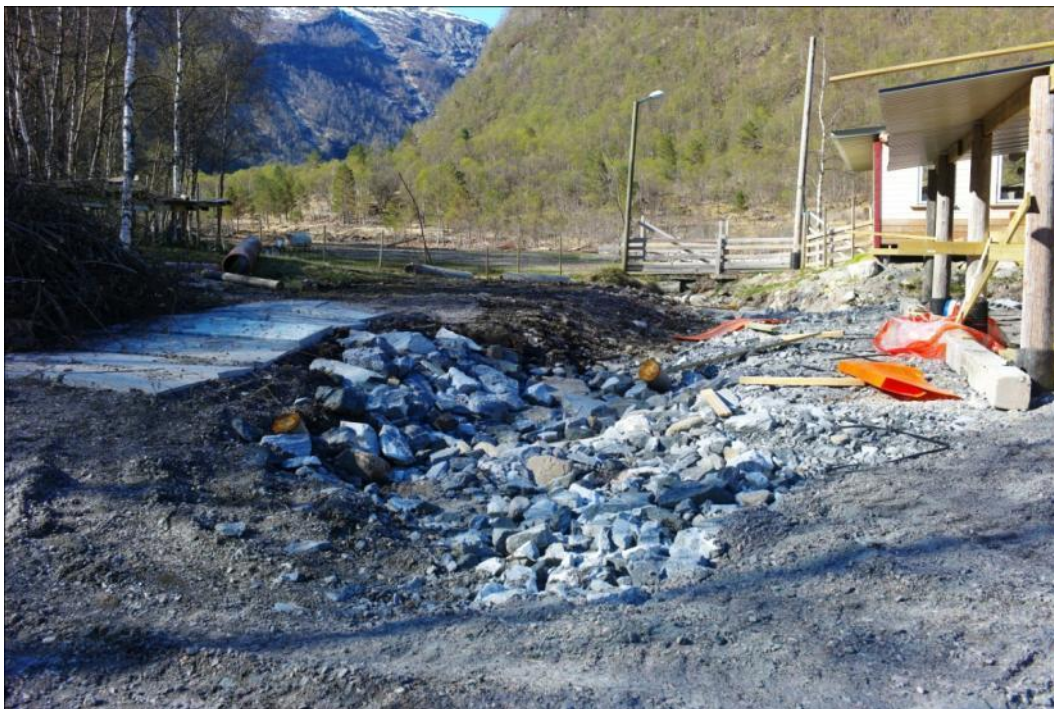
Fig. 6.5.1.8. Utløpet fra Skardsmyra et lite stykke nedenfor forrige foto. Et drensør ligger under vegen (under og til venstre for fotografen). Foto: Terje H. Bargel.

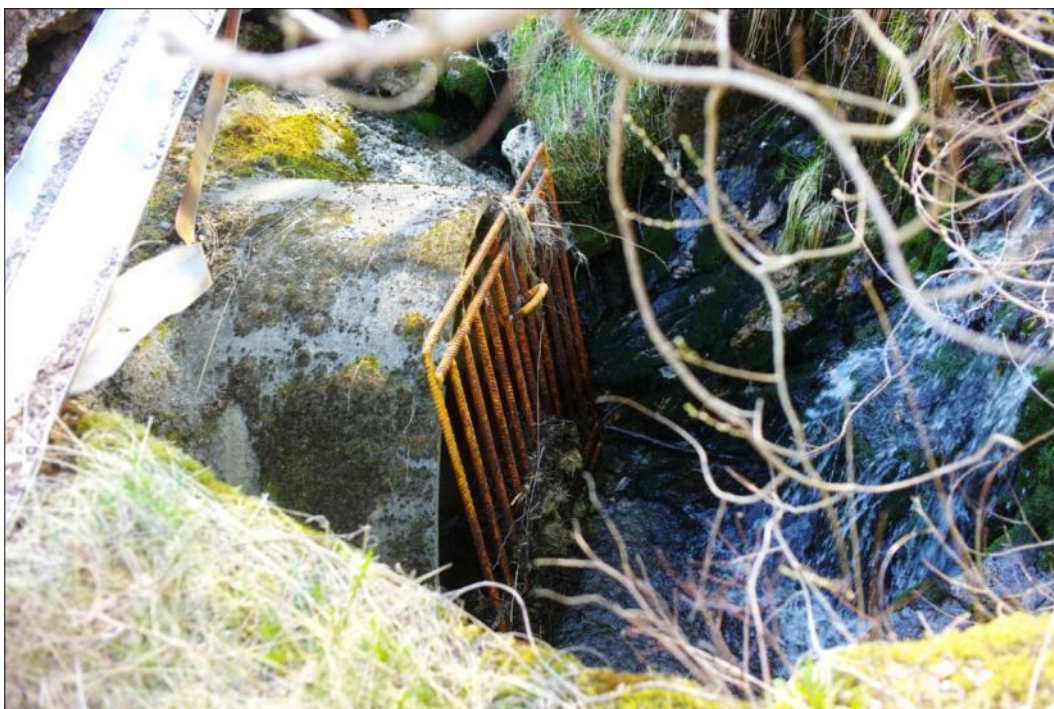
Fig. 6.5.1.7. Skardsbekken går i et grovt rør under Skardsvegen fra oversiden av boligfeltet. Innløpet her må holdes åpent til enhver tid! Foto: Terje H. Bargel.

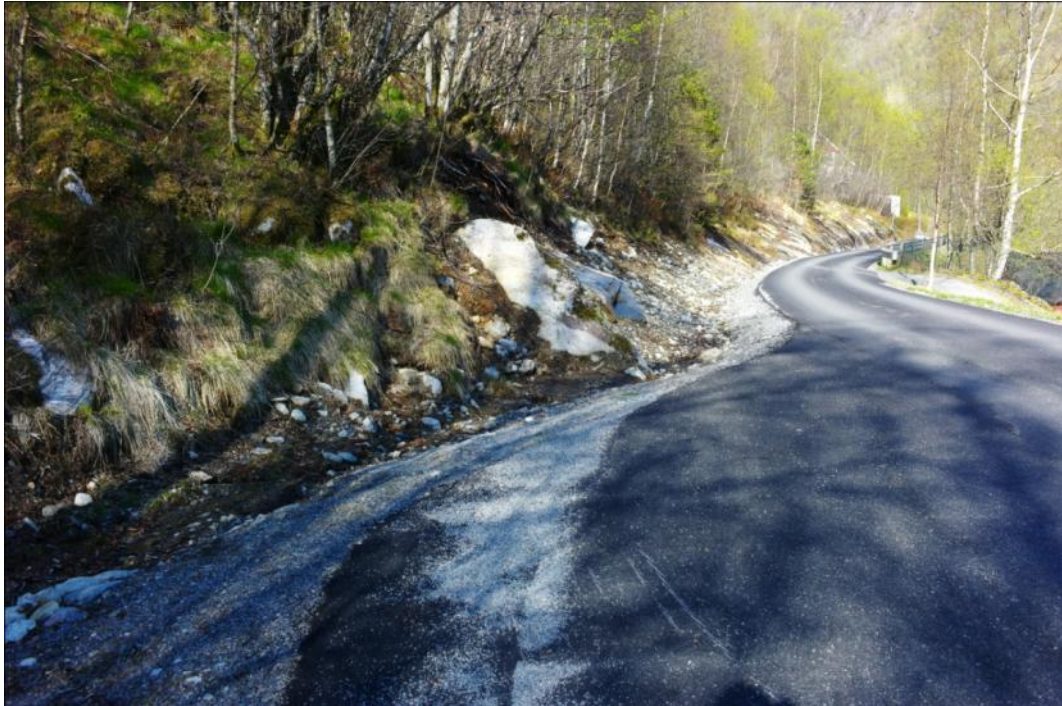
Fig. 6.5.1.9. Dreneringen langs oversiden av Skardsvegen sett fra rørinngangen på forrige foto. Foto: Terje H. Bargel.

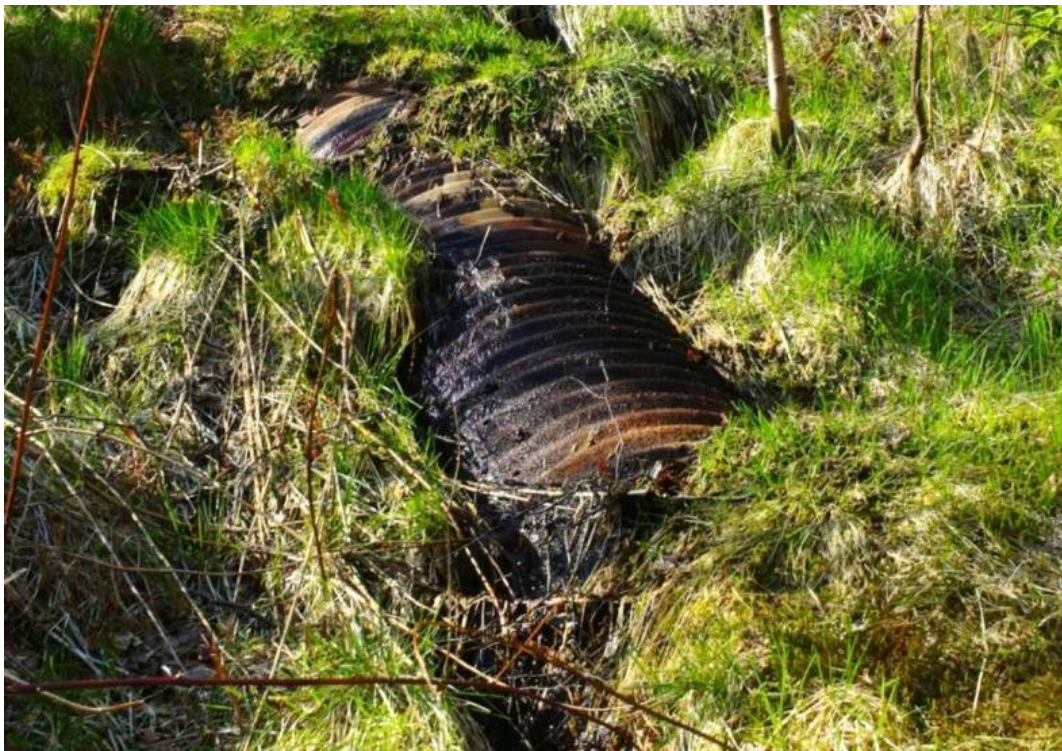
Fig. 6.5.1.10. Nedre del av røret gjennom Skårvegen boligfelt. Lekkasje på oversiden av røret kan tyde på blokkering lengre ned. Dette bør etterses! Foto: Terje H. Bargel.

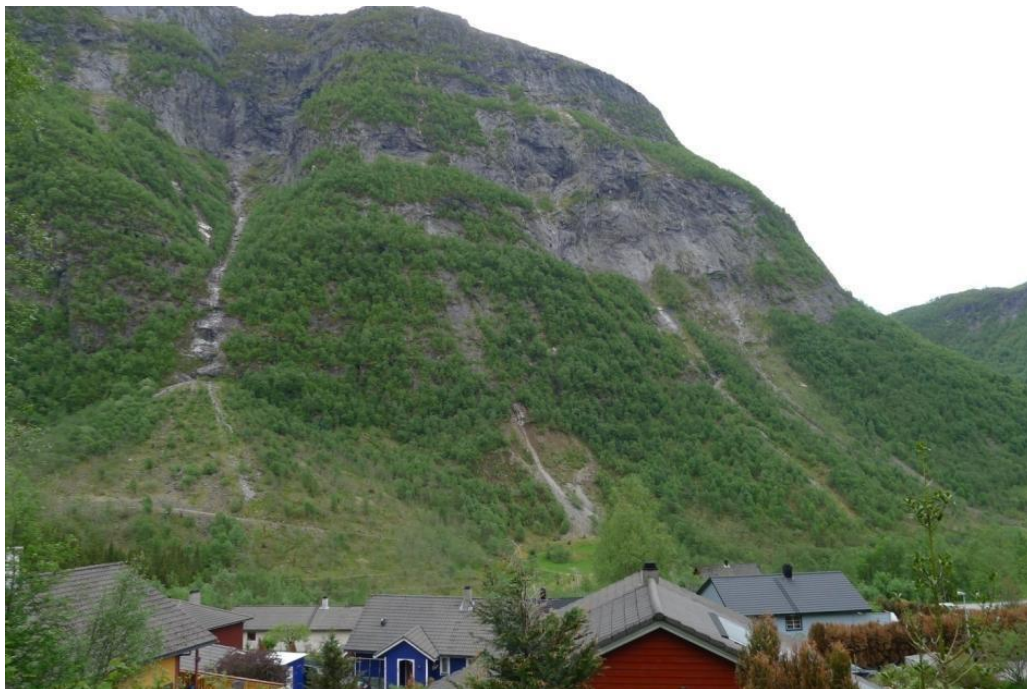
Fig. 6.5.1.11. Skredvifter langs østlige dalside, Vadheims østlige dalføre, Indredalen, sett fra bilvegen over boligfeltet under Skardshaugen. Foto: Terje H. Bargel.

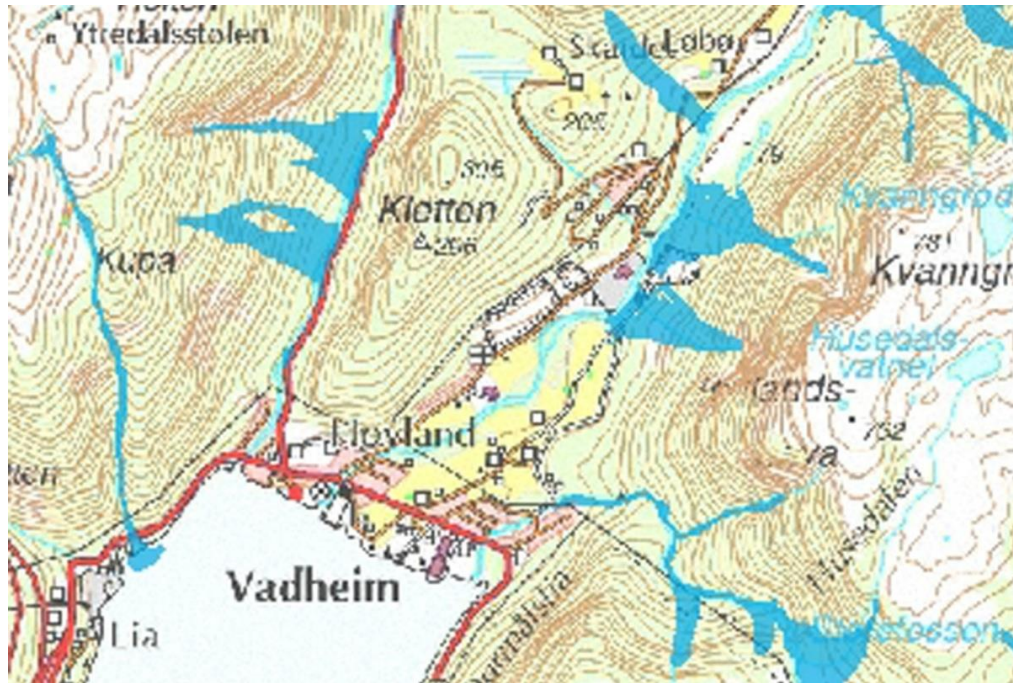
Fig. 6.5.2.1. Aktsomhetskart for jordskred Vadheim (NGU).

Aktsomhetskartet for jordskred viser noen markerte skredbaner og flere potensielle lokaliteter for skredvifter. Disse ligger alle utenfor bebygde områder, men i dalsiden Ø for boligfeltet under Skarshaugen er to aktsomhetsområder (mulige skredvifter) modellert, se Fig. 6.5.2.1. Modellen benyttet for dette kartet indikerer at de påviste skredbanene ikke vil true bebyggelse ved evt. skred.

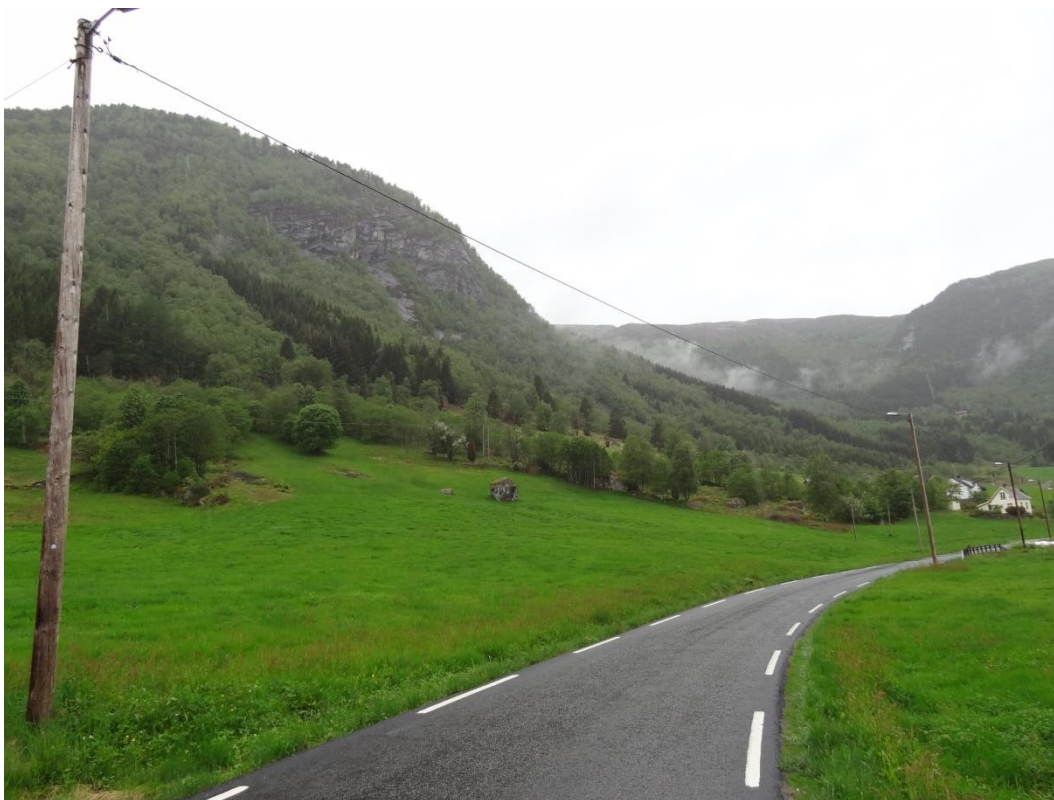
Fig. 7.1.2. Foto på Vestsidan Føsundet, fra Føsund mor Osland, med Skorhammaren til venstre.

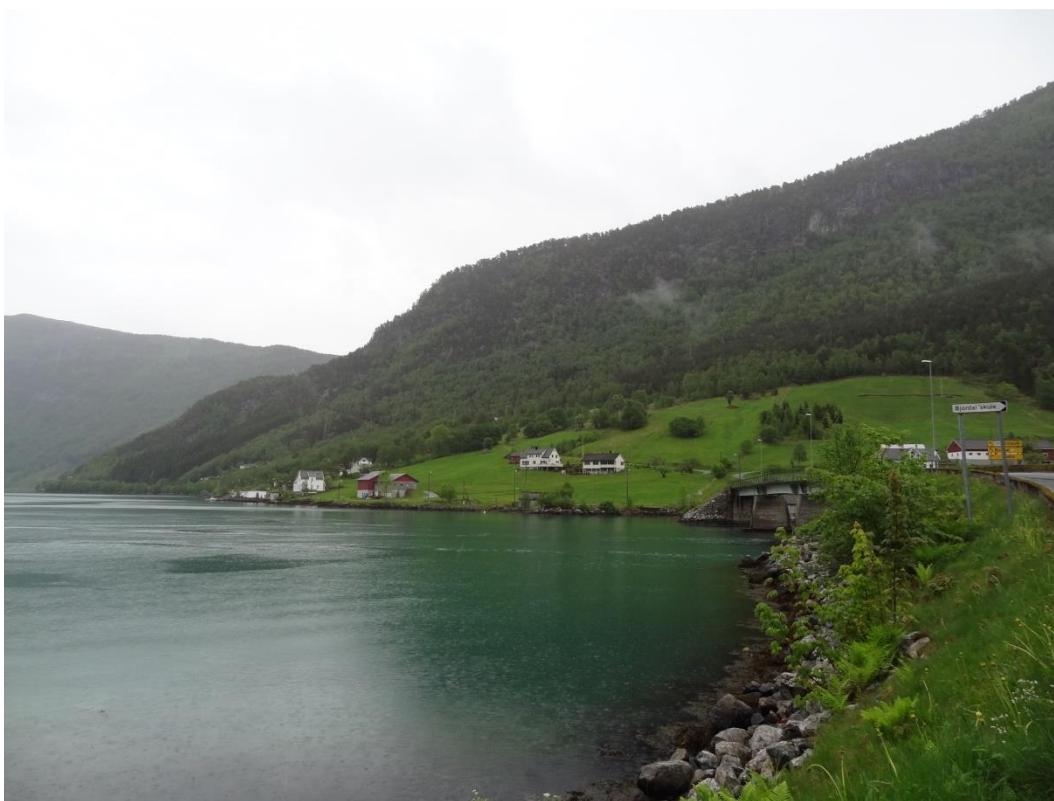
Fig. 7.1.3. Foto fra vestsiden mot nordøstsiden Føsundet, nedre del av Hestkamben i bakgrunnen.

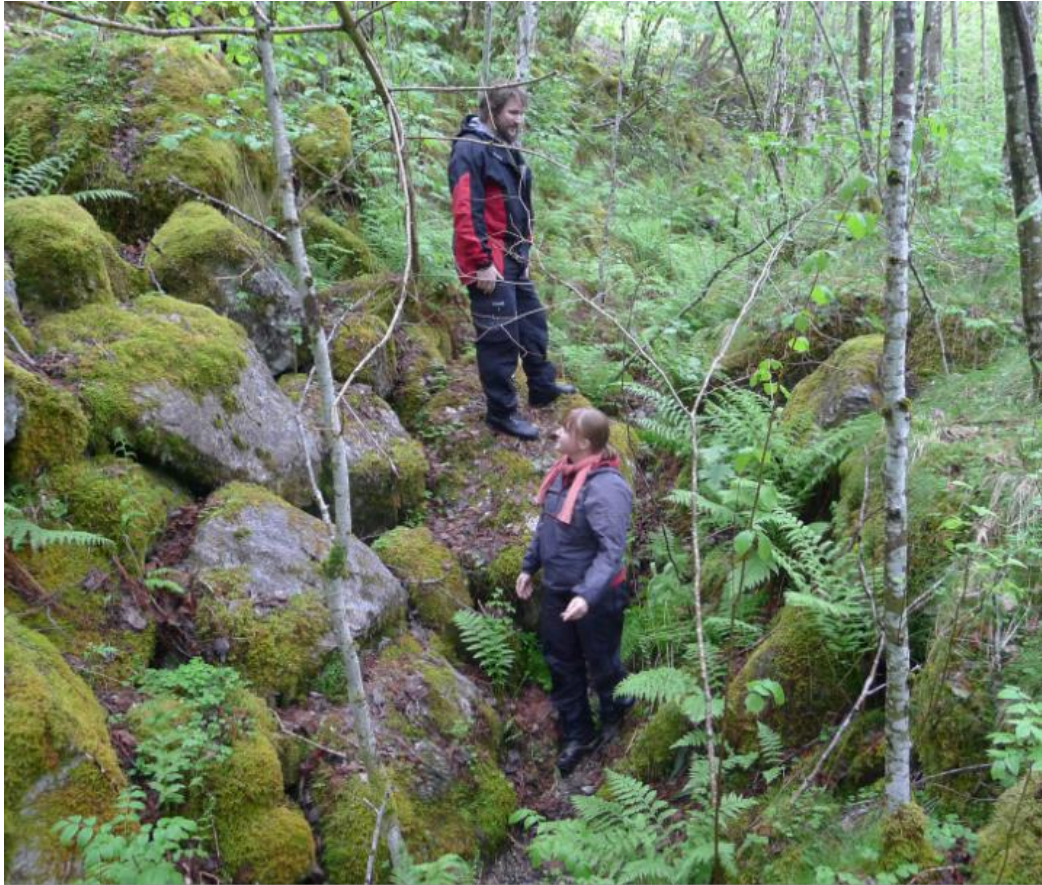
Fig. 7.4.3.2. Grøft bak bolighuset.

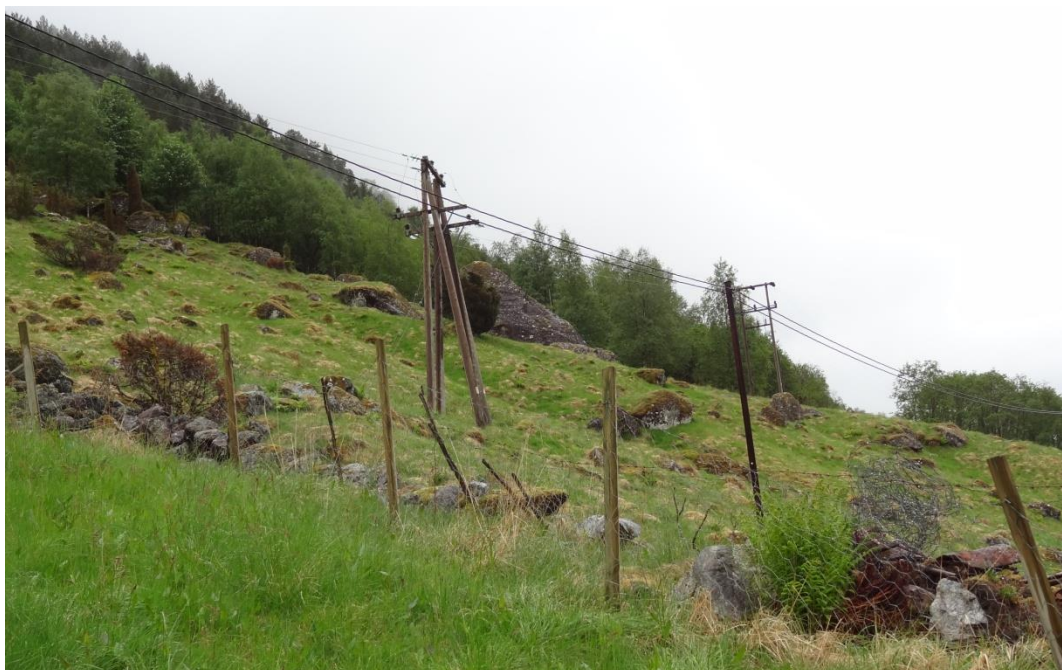
Fig. 7.5.1.2. Eksempel på den blokkrike morenen i dette området, her over gården Hest.
