# Skredfarekartlegging i Høyanger kommune

## Rapport nr 60-2014

**Sammendrag:** Det er utarbeidet faresonekart for skred i bratt terreng for utvalgte områder i Høyanger kommune, Sogn og Fjordane fylke  
**Emneord:** Faresonekart, flomskred, Høyanger, jordskred, skred, snøskred, steinskred, steinsprang, sørpeskred

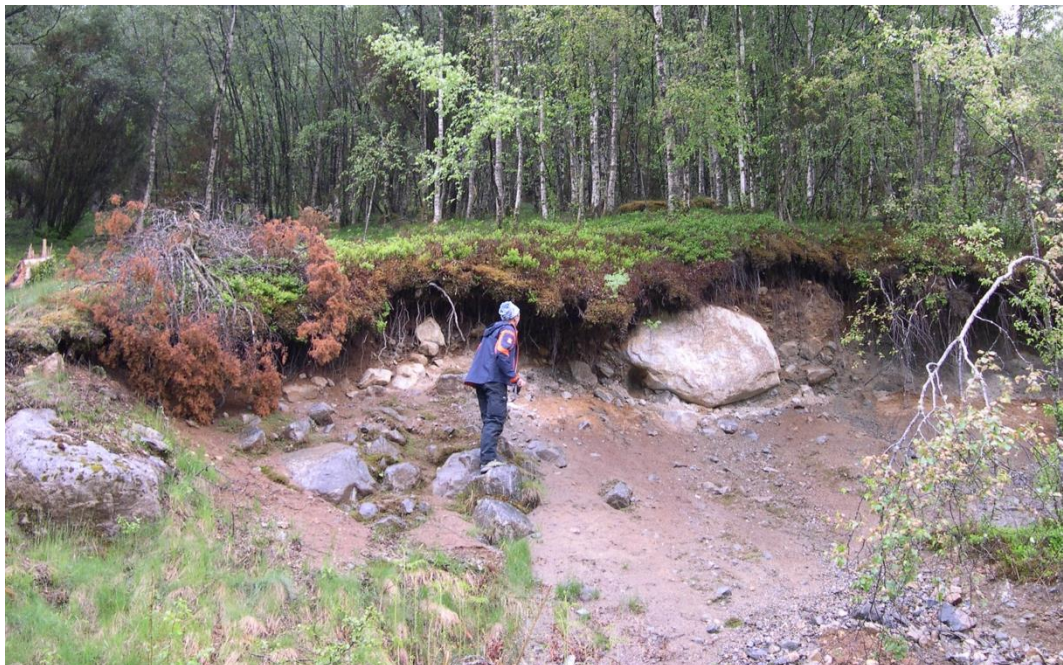
Fig. 8.1.2 Storblokking morene i Bjordal.

På vestsiden av dalen har dalsiden et tynt/usammenhengende morenedekke over bebyggelsen. På østsiden av dalen ligger det en del steinsprangmateriale under de bratte partiene, mens det nedenfor ligger et tjukt morenedekke. Morena i området er storblokkig (Fig. 8.1.2), og noen store moreneblokker er kartlagt i dalbunnen. Mellom ca. 25 og 70-80 moh. ligger det en større mektighet av løsmasser, med en utflatning på toppen. Dette nivået på 70-80 moh. korresponderer med marin grense i området, og en del av disse løsmassene kan bestå av finkornige marine sedimenter. Bekkene/elvene i dalsiden har erodert dype kanaler gjennom disse løsmassene, og det er avsatt jord/flomskredvifter delvis oppå utflatningen rundt 70-80 moh, og ned mot dalbunnen.

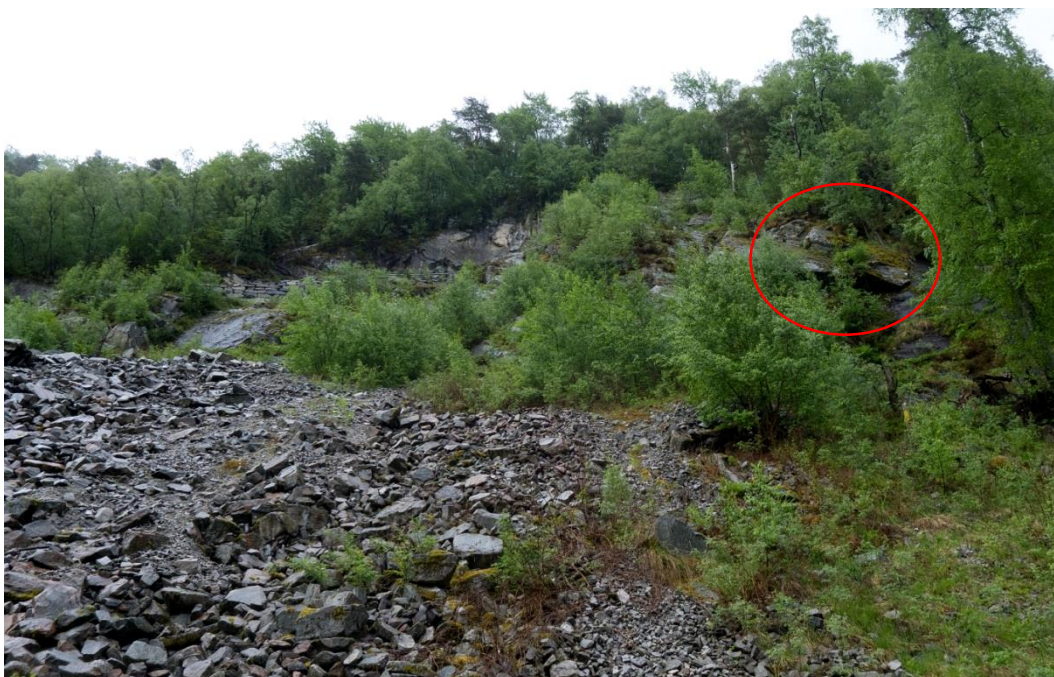
Fig. 8.4.1.5. Fjellskrent med delvis løs blokk (rød sirkel) og ur i ca. 250 m høyde.

Langs omtrent hele fjellsiden er det blottet fjell i bratte skrenter mellom ca. kote 250 og 400. Det er stedvis store og delvis løse blokker i skrentene med tilsvarende steinavsetninger nedenfor (Fig. 8.4.1.5). Stedvis i skogen er det avsatt store mengder større blokker, dvs. med volumer på flere kubikkmeter (Fig. 9.4.1.6)

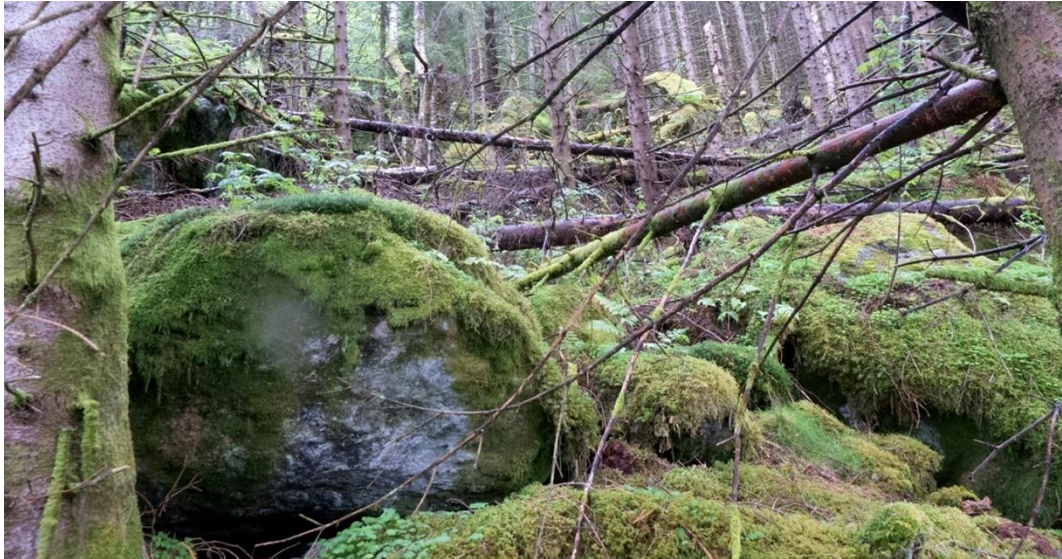
Fig. 8.4.1.6. Større blokker avsatt i skogen like ovenfor skogsveien. En del av dette materialet antas å være istransportert.

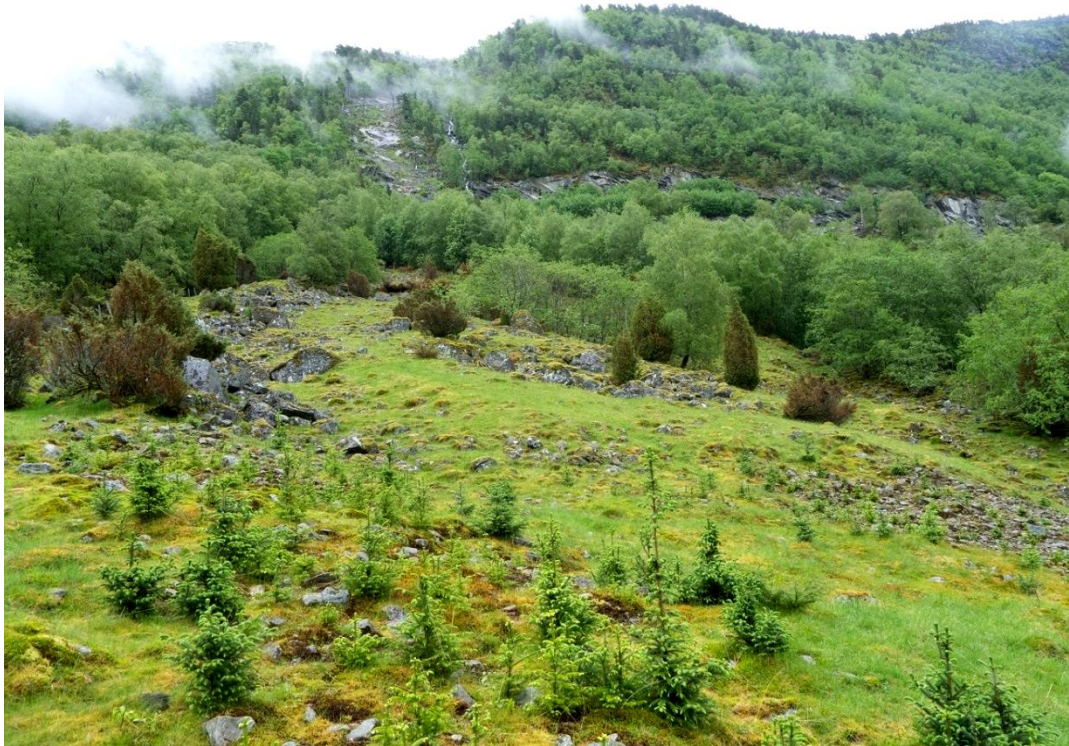
Fig. 8.4.1.7. Tidligere jord- og steinskred ved Durmåelva. Avsetningen fortsetter nedenfor skogsveien som bildet er tatt fra.

Det er også registrert spor etter tidligere jord- og steinskred like ved Storefossen, ved Vetlefossen, og ved Durmåelva (Fig. 8.4.1.7) med avsetninger som strekker seg godt nedenfor skogsveien, dvs. under kote 100.

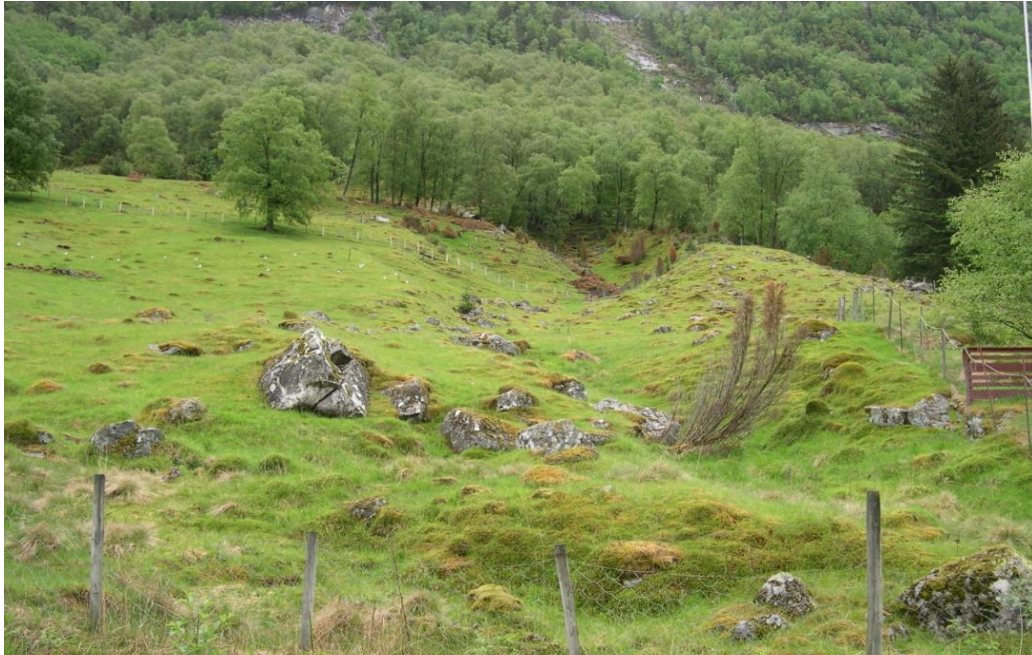
Fig. 8.5.1.2. Jordskredvifte med dypt nedskårrede kanaler og jordskredavsetninger ved Skreda.

Ved Bjørnafaste, ca 230 moh., er det et lite grustak i forlengelsen av skogsbilveien. Herifra går det en kanal nedover dalsiden, som på ca. 70 moh. deler seg i to løp som går ned mot hus 18/12. Disse to løpene har gravd seg dypt ned i løsmasseavsetningene nederst i dalsiden. I, og mellom kanalene ligger det flere lobeforma jordskredavsetninger, og en vifte av jord/flomskredsedimenter går ut mot dalbunnen (Fig. 8.5.1.2.). Vifta er kartlagt 50-100 meter ut på jordene på nedsiden av veien, slik at flere bygninger ved eiendom 18/12 ligger på skredvifta. Denne plassen har fått navnet "Skreda" etter et historisk skred som skal ha gått på 1800-tallet. Vi har ingen dokumentasjon av dette skredet, men fortellinger om det lever på "folkemunne" i bygda. Ca. 50 meter sør for grustaket oppe i dalsiden er det en gammel utglidning i løsmassene som trolig har utviklet seg til et jordskred. Avsetningene etter dette skredet er ikke kartlagt, men noe skredsedimenter kan ha gått helt ned til vifta ved "Skreda". Vifta ser ut til å være bygd opp av flere generasjoner av jord/flomskred, men ser helt inaktiv ut i dag. Dagens vanntilførsel til området er forholdsvis liten, da vann fra høyere opp på fjellet i stor grad samles i Durmålelva i sør og Vetlefossen i nord.

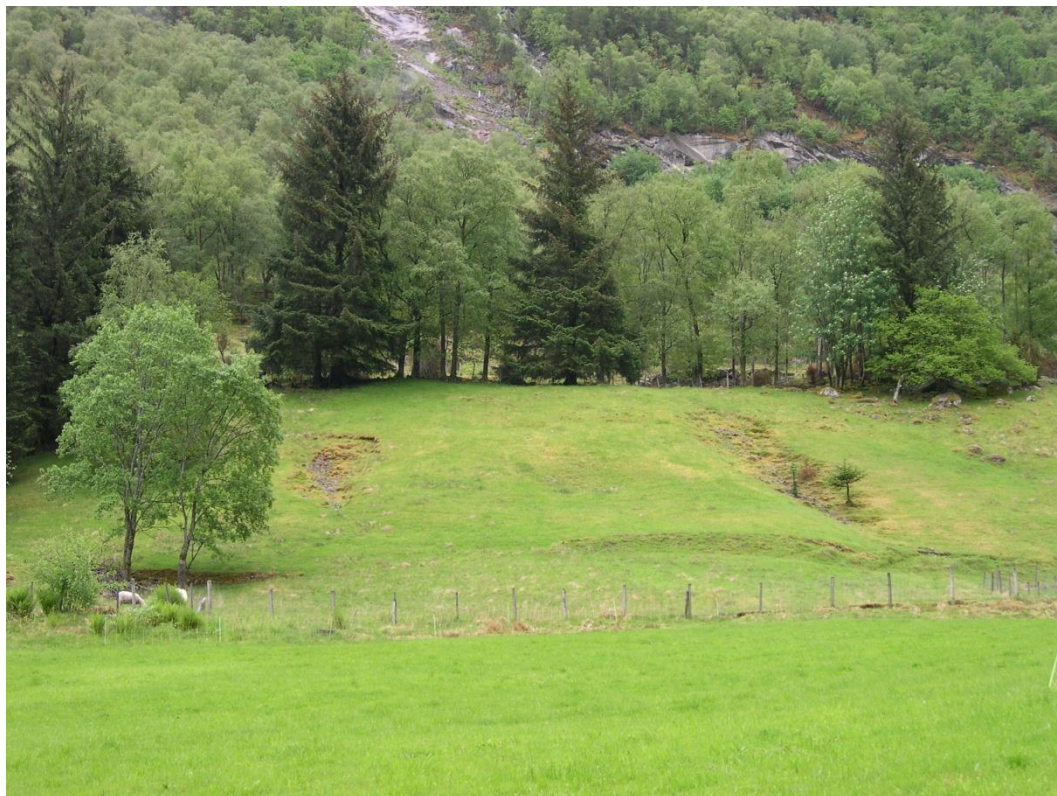
Fig. 8.5.1.3 Grunnvannsutslag rett sør av plassen Skreda.

Det kan nevnes at på jordet, rett sør for skredvifta, ca. 45 moh. er det to grunnvannsutslag i skråningen (Fig. 8.5.1.3.). Dette skyldes trolig at løsmassene her har en kjerne av finkornige, marine sedimenter som er mindre permeable, slik at vann som drenerer ned gjennom de grovere sedimentene i overflate renner oppå de finere sedimentene og kommer ut i skråningen.

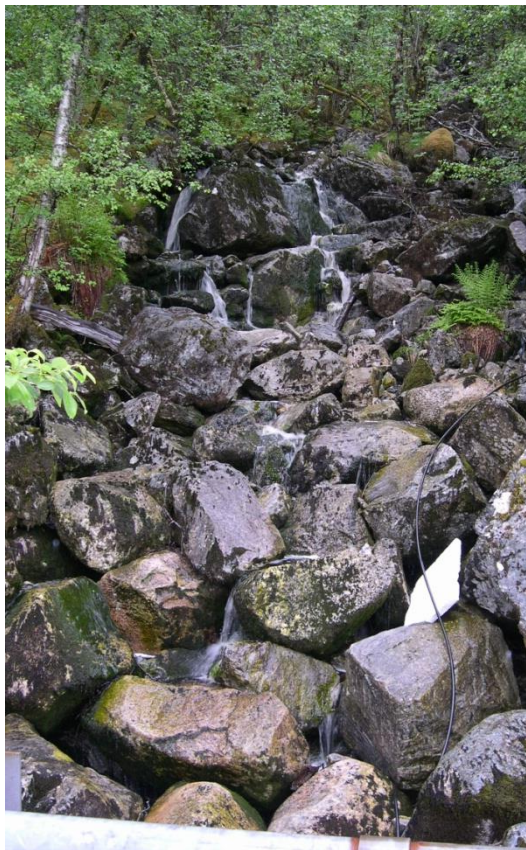
Fig. 8.5.1.4. Bekkeløpet til Vetlefossen er plastret med stor steinsprangblokk ved den øvre skogsbilveien.

Vetlefossen drenerer et fjellområde ved Gamlestølen, og har et relativt stort nedslagsfelt. Der Vetlefossen kommer ned mot den øvre skogsbilveien i dalsiden ligger det en steinsprangsur og det er stor blokk i bekkeløpet (Fig. 8.5.1.4.) Bekken går i et rør med diameter på 60 cm under veien. Mellom veien og ura er det et lite basseng, men det er lite sedimenter fanget her. Det er ikke tegn på aktiv transport av masser i bekkeløpet.

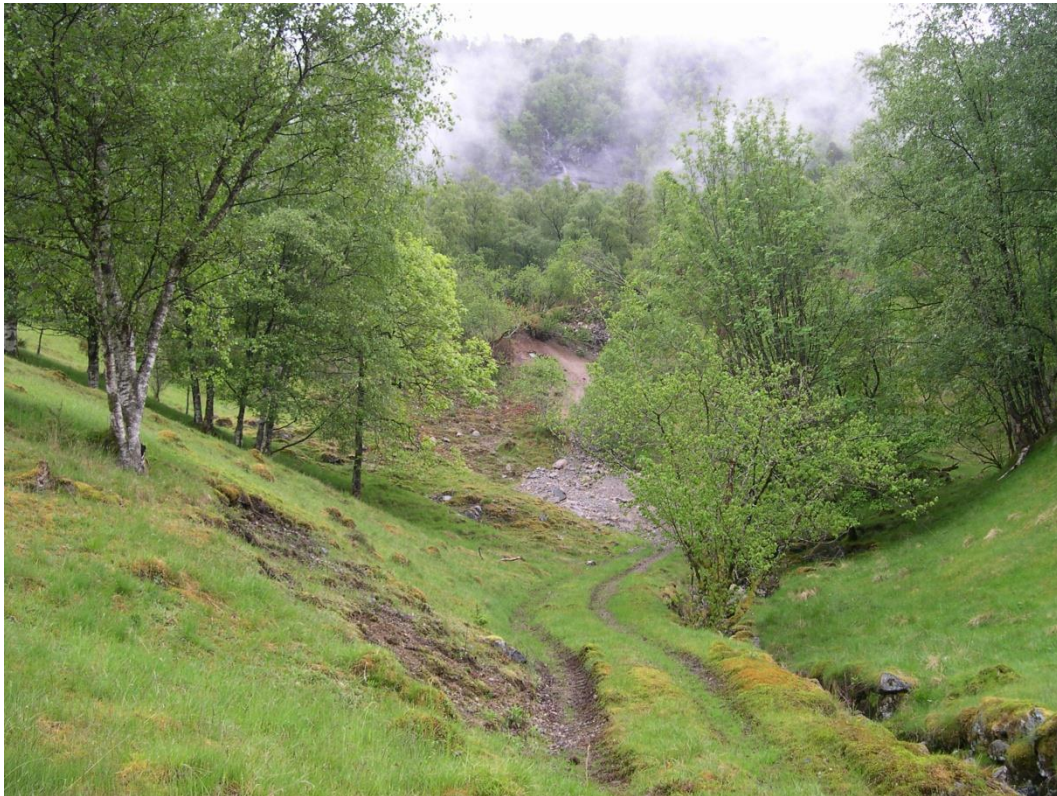
Fig. 8.5.1.5. Bekken fra Vetlefossen kommer ned til gård 18/7. Der bekken svinger blei det tatt ut masser på 1970-tallet (sees i bakgrunnen).

og renner 100 meter rett nordover før den igjen svinger og renner vestover i retning dalbunnen. På oversiden av denne siste bekkesvingen ligger et åpent grustak der det ble tatt ut masser på 1970-tallet (Fig. 8.5.1.5.) Bekken renner ned til gårdsveien til gård 18/7, der den er lagt i rør. I følge beboer på gården er det aldri problem med flom/skred i bekken, og det har ikke vært utglidninger av betydning i grustaket. Området nedenfor der bekken legges i rør er oppdyrka og bearbeidet. Det ligger ingen store steiner eller synlig flomskredkanaler her. Der er imidlertid en utbygning av sedimenter nedenfor veien, og det antas at dette er en gammel skredvifte avsatt fra Vetlefossen.

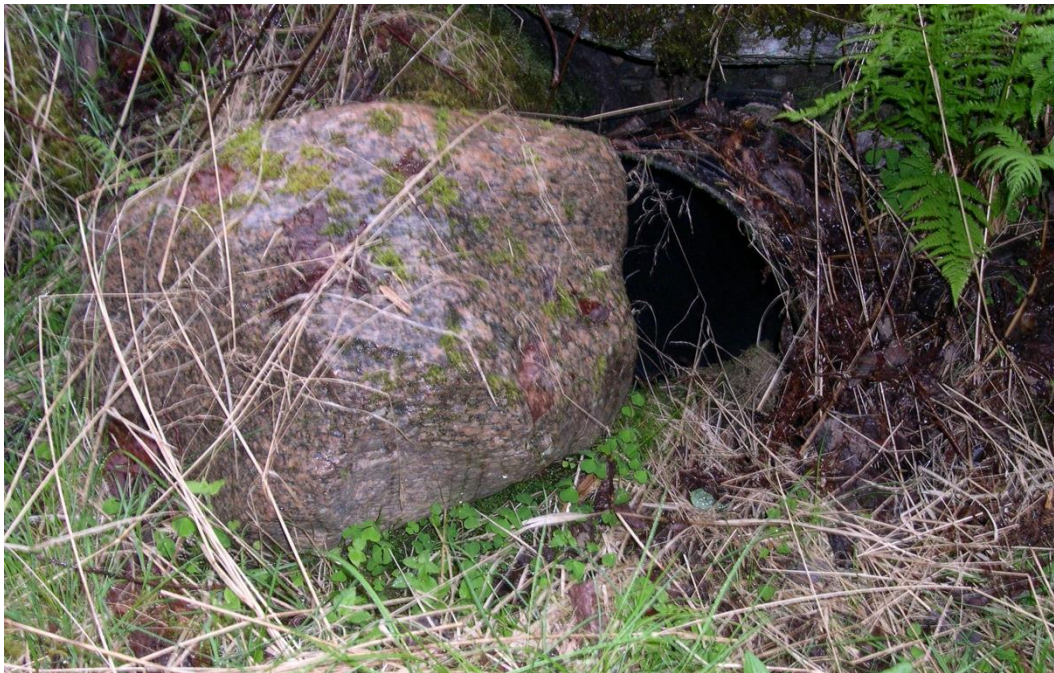
Fig. 8.5.1.6. En stein blokkerer inngangen til røret som fører bekken ved Bakkeskreda under skogsbilveien 150 moh.

Bekken har ikke noe stort dreneringsområde og starter et sted i den bratte fjellsiden under Skylhammaren. Ved skogsbilveien, ca 150 moh, er det lite tegn til erosjon eller nylig skredaktivitet i bekken, men bekken renner under skogsbilveien i et rør med veldig liten dimensjon, og det ligger en stein framom åpningen som nesten tetter røret (Fig. 8.5.1.6.). skogsbilveien blei bygd ca 2000 (ifølge hyttefolk ved Bakkeskreda). Fra skogsbilveien og nedover til FV92 renner bekken i et løp som stedvis er over 35 ° bratt, og dypt nedskåret i løsmassene i dalsiden. Ca. 25 moh. går løpet på nordsiden av et hyttefelt med 2-3 hytter. Her ligger store steinblokker i kanalen helt ned til FV92 (Fig. 8.5.1.7.).

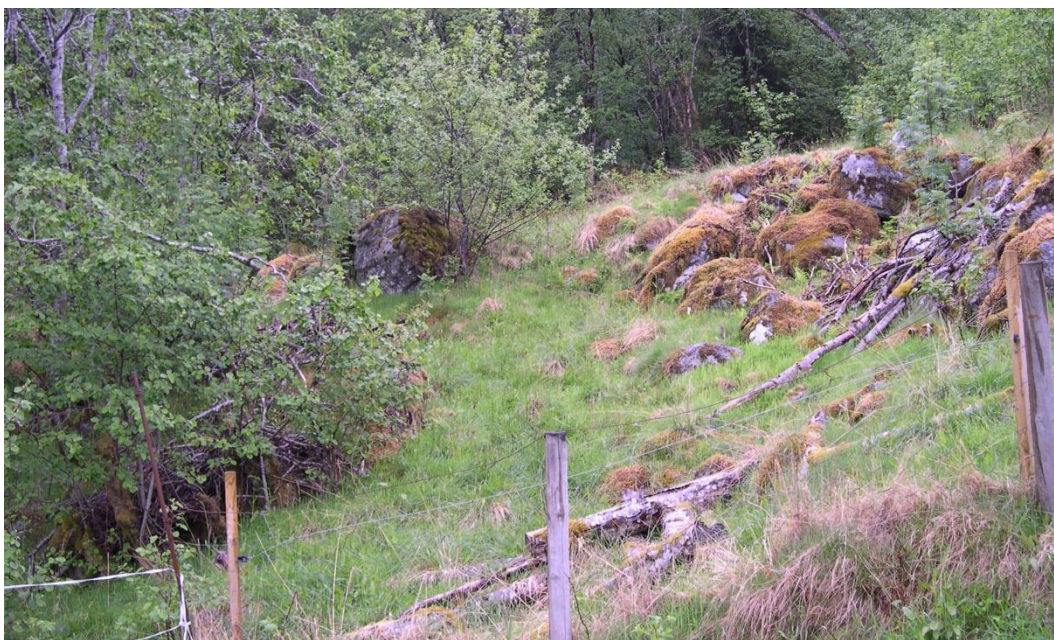
Fig..8.5.1.7 Store steinblokker i løpet ved Bakkeskerda

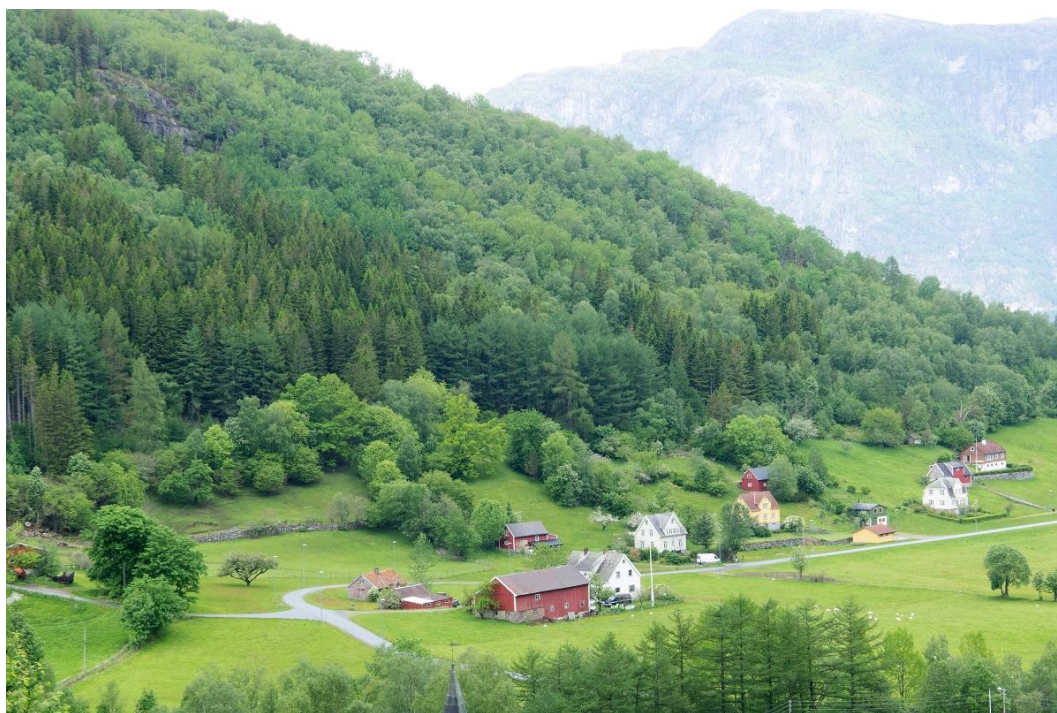
Fig. 9.4.1.3. Del av fjellsiden i vest, med løsneområdet Himlehamrane.

Vestsiden av dalen er en 200 - 250 m høy fjellside med helning i all hovedsak under 38°. Det er kun et par mindre partier som er noe brattere enn 38° og, bare små deler av disse er også brattere enn 45° (Fig. 9.4.1.1). Det ene partiet er kjent som "Himlehamrane" (Fig.9.4.1.3), mens det andre, lengre sør, ligger like ovenfor området kjent som "Sauehaugen". Begge disse relativt små terrengpartiene er 15 – 20 m høye fjellskrenter og virker som løsneområder for steinsprang i ellers bjørkeskogs dekket terreng.

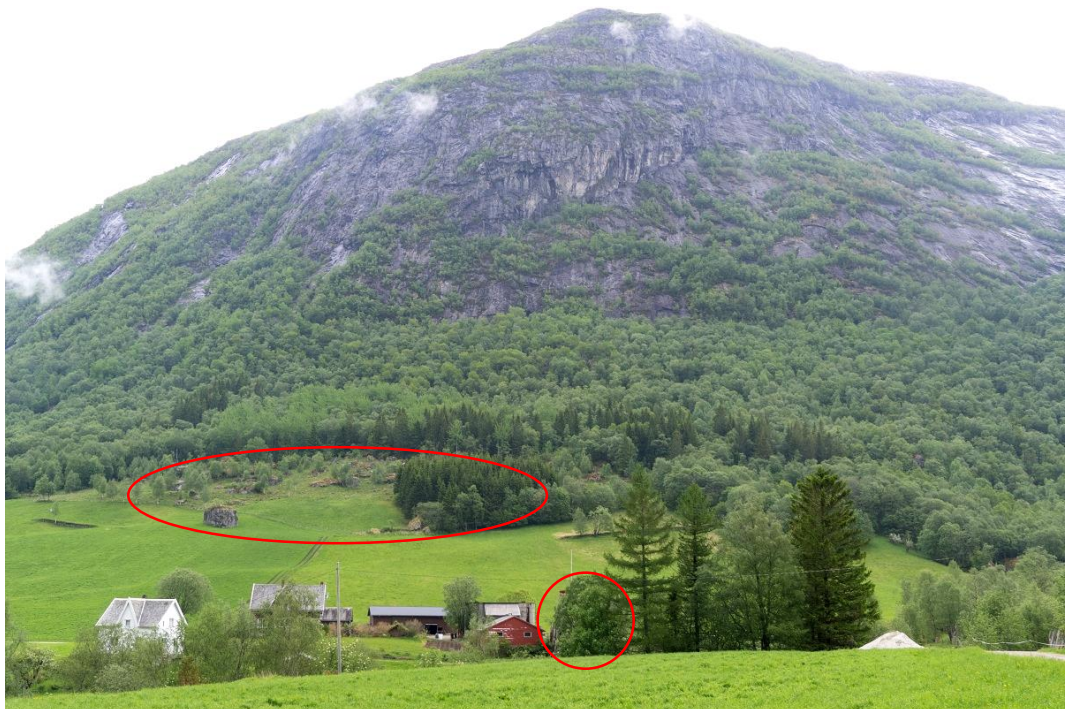
Fig. 9.4.1.5. Området ved Brekke (og like sør for det), med større steinblokker markert i rødt. Den aller størst er skjult bak treet i den mindre røde sirkelen.

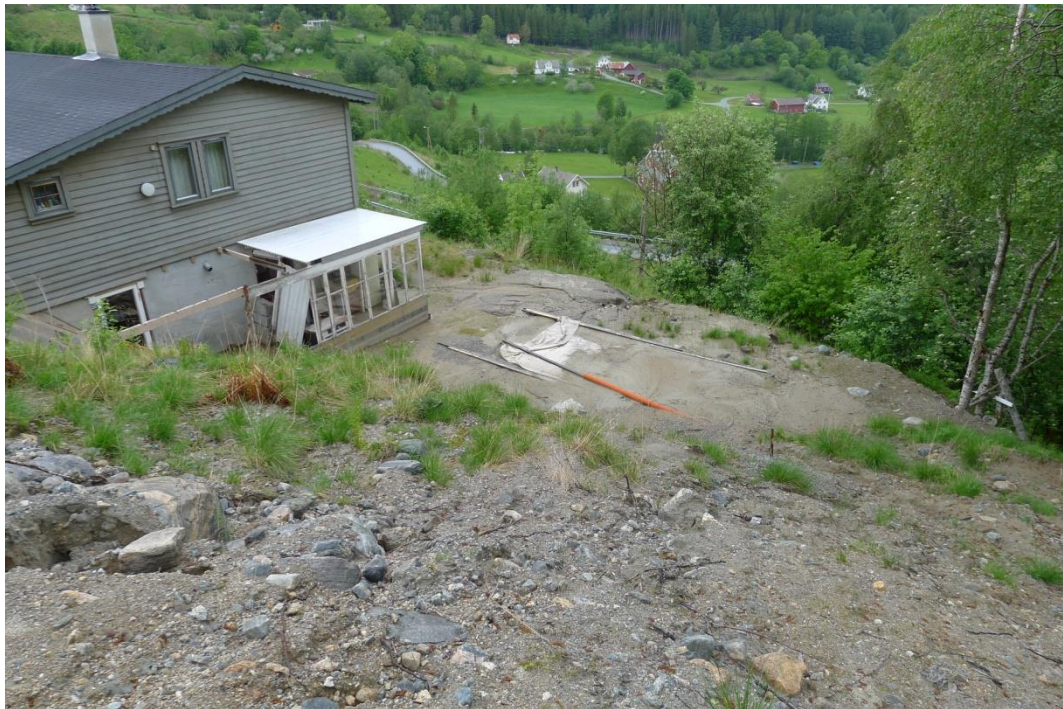
Fig. 9.5.1.1. Bekkeerosjon med materialtransport nært, og til dels inni sokkelen til et bolighus ved øvre hårnålsving på veien mot Brekke. Denne hendelsen skyldes menneskelig inngrep: Det var gravd en kanal fra bekkeløpet retning huset. Foto: Terje H. Bargel.

Et ferskt, mindre flomskred, sannsynligvis fra 2013, startet i ei skjæring like over et bolighus ved øvre hårnålsving på veien mot Brekke, se Fig.10.5.1.1. Huset var ikke truet, men finstoff ble fraktet mot sokkelinngangen. Vannet ser ut til å ha fulgt en gravd kanal fra ravinen/bekkeløpet noe lengre mot NØ.

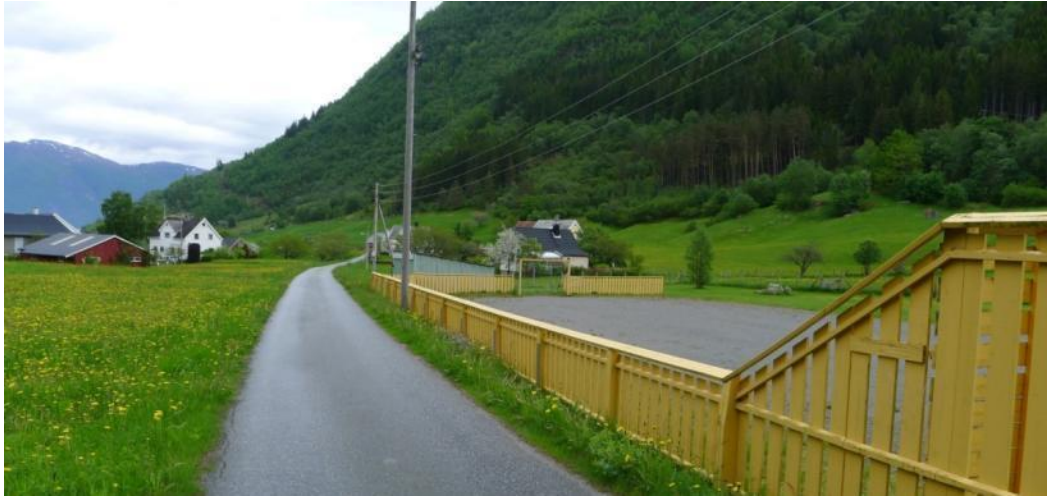
Fig. 9.5.1.2. Østre bebyggelse i Ortnevika med (oppdyrket) morene og skredmateriale i skråningsfoten under den bratte dalsiden til høyre. Vi ser også flere raviner her, noe som viser de tydeligste skredløpene. Modellerte aktsomhetssoner ligger svært nær bebyggelsen i dette området, husene midt i bildet. Foto: Terje H. Bargel.

Morenemateriale dominerer i den nedre del av dalsiden, til tross for at kvartærkartet viser elveavsetninger langt oppover lia. Elveavsetninger finnes på slettene i dalbunnen i de oppdyrkete deler over flatmarka, sannsynligvis med marine avsetninger under. Skredmateriale fra eldre skredhendelser finnes i form av enkelte forhøyninger utenfor flere mindre godt markerte raviner/kanaler i den nedre del av dalsida der det ligger brede, skrånende partier langs skråningsfoten, se Fig. 9.5.1.2.

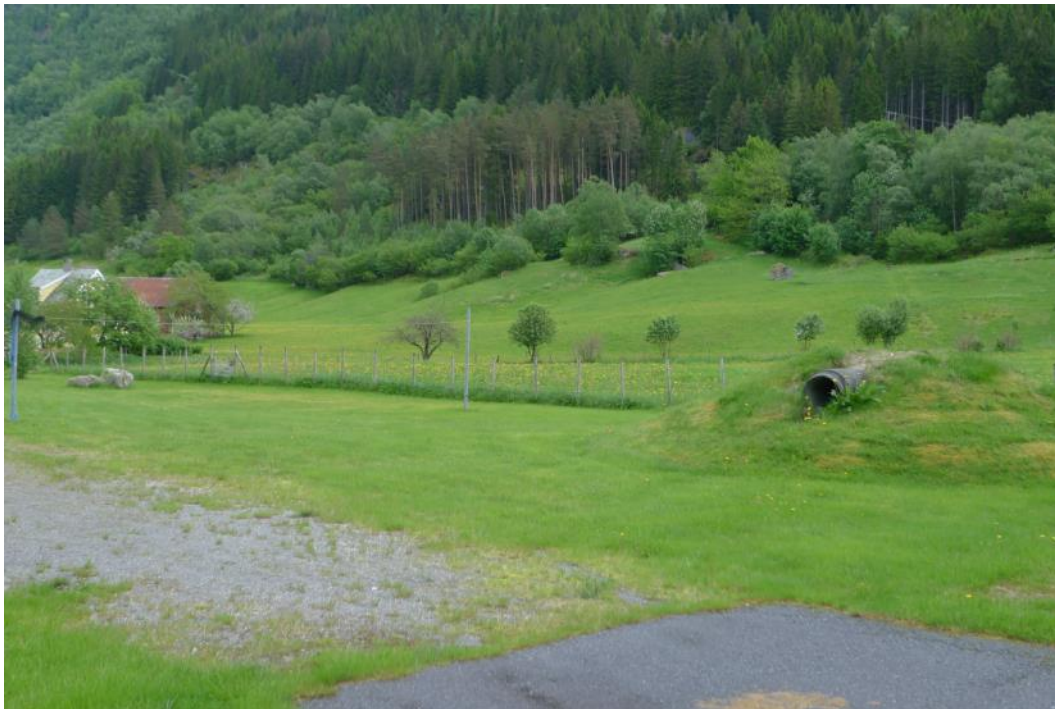
Fig. 9.5.1.3. Skråningsfoten under Nausthamrane består av morene med spor etter svak kanalisering etter vann- og skredaktivitet. I skogen ligger tallrike blokker som kan være morenestein eller skredblokker. Foto: Terje H. Bargel.

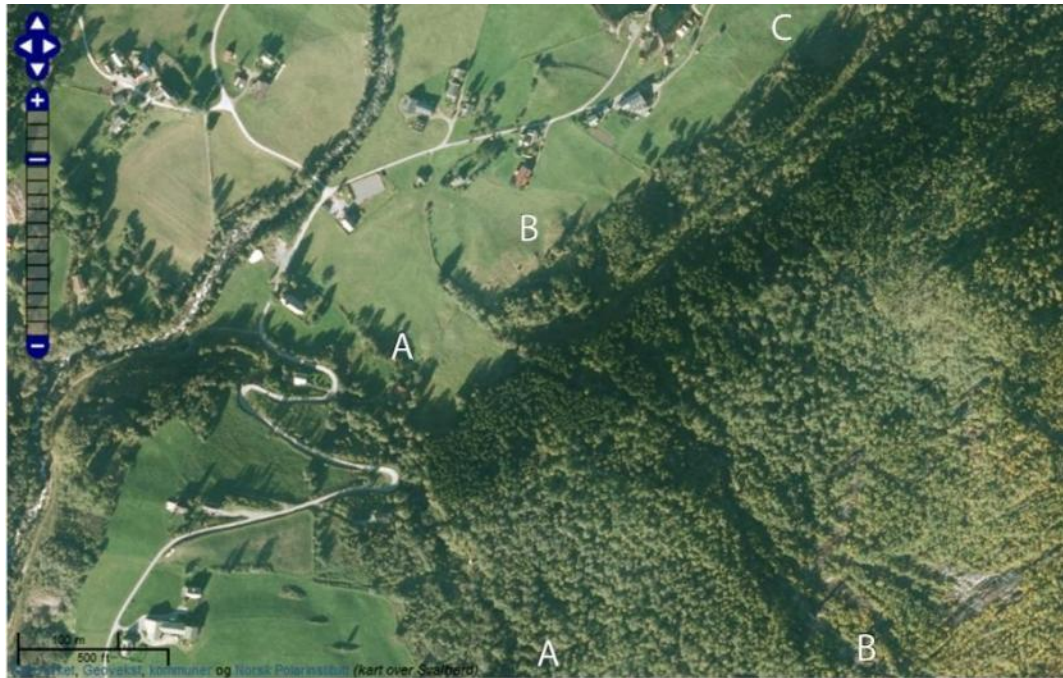
Fig. 9.5.1.4. Skredbaner i østre dalside i Ortnevika, A-A og B-B. A-B-C på dyrkamarka viser skredavsetninger med enkelte skredspor. (Norgebilder.no).

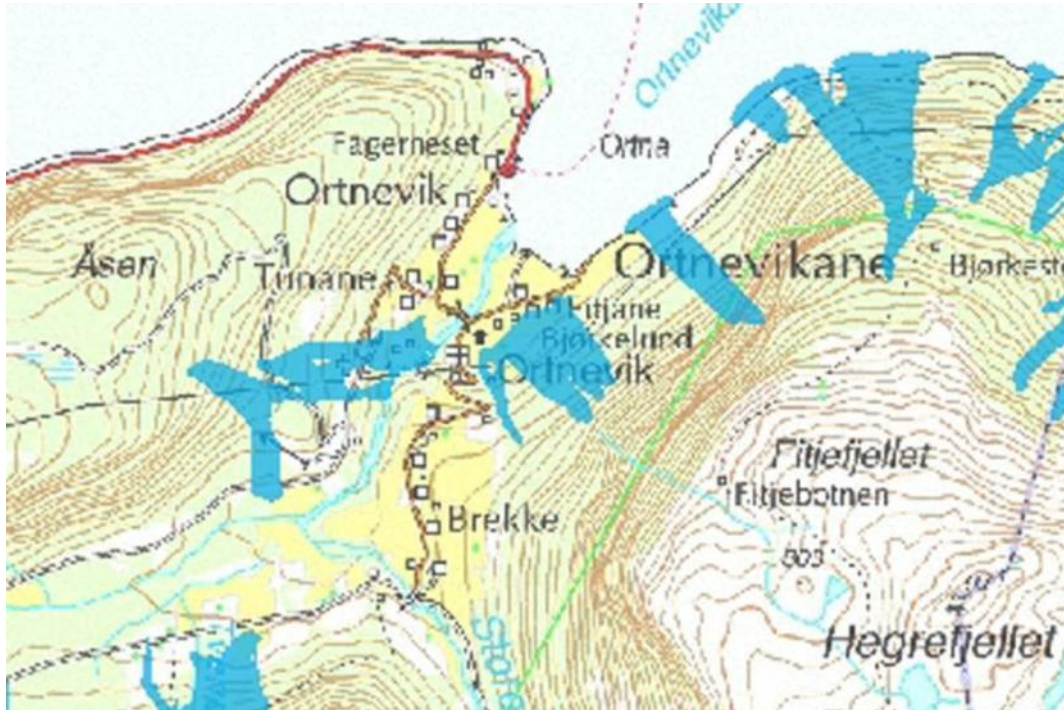
Fig. 9.5.2.1 Aktsomhetskart for jordskred, Ortnevik. NGU.

En rekke potensielle skredløp er modellert langs begge dalløp. Gårdene Bjørkelund og Fitjane nær fjorden på østsiden ligger innenfor modellert utløpssone, se Fig.9.5.2.1.
