# Årsrapport for utførte sikrings- og miljøtiltak 2015

Beskrivelse av utførte anlegg

## Rapport nr. 57-16

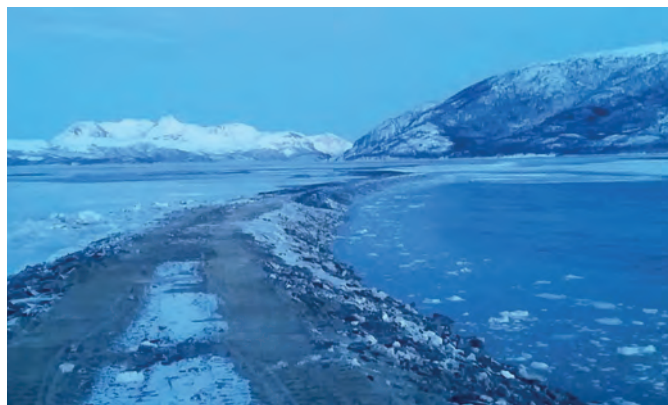
Begynnende skader på det gamle sikringsanlegget er reparert, og flomvoll ut mot fjorden er justert, bygget om og planert. De største steinene er lagt ned mot djupålen for å fundamentere

anlegget og hindre undergraving.

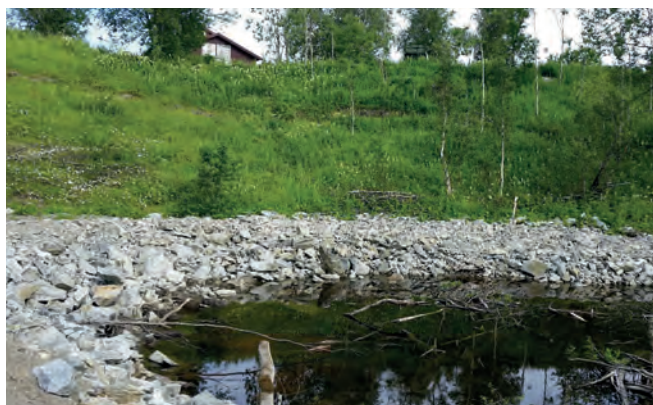
**Beskrivelse:** Mortenelva er ei sideelv til Målselva, og har utløp i Målselva langt ned i vassdraget. Det var kraftig erosjon og utglidninger mot boliger langs en strekning av Mortenelva, og det ble vurdert å være kvikkleire og fare for større utglidning.

Det er foretatt sikring av bunn og elvebredder over en strekning på ca. 200 m. Massetransport og det tyngste anleggsarbeidet er gjennomført vinterstid for å unngå å måtte bygge anleggsvei, og for dermed å redusere uheldige miljøvirkninger av byggingen.

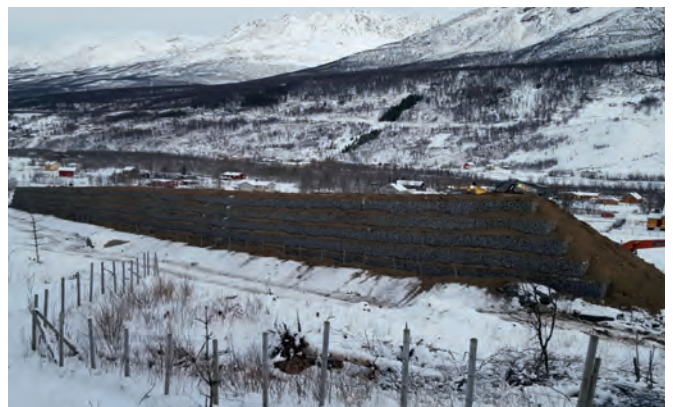
**Beskrivelse:** Området Holmen ligger nedenfor et bratt og høyt fjellparti ved Birtavarre i Kåfjordalen. Det er stor steinsprangfare i området, og det er derfor bygget en fangvoll med ca. 150 m lengde og 5 m høyde. Tunnelmasser fra Statens vegvesens anlegg under Nordnesfjellet er benyttet i vollen, og vollens støtside er bygget av gabioner.

I anleggsfasen oppsto det bevegelser i ustabile steinblokker og steinsprang, og dette ga utfordringer og krav til spesielle sikkerhetstiltak.

Tiltaket ble som følge av dette også mer robust og kostbart enn opprinnelig planlagt.

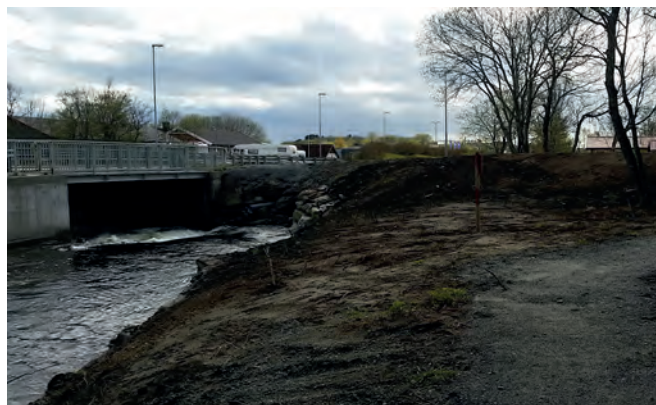
**Beskrivelse:** Det er bygget flomvoller langs begge elvebreddene ned mot brua til riksveg 80 over en strekning på ca. 300 m. Flomvollene er bygget med en toppbredde på ca. 1 m, og det er anlagt tursti langs toppen av vollene. Sikringsanlegget er lagt et stykke fra selve elvebredden for å øke sikkerheten, samtidig som det gir en god miljømessig tilpasning. Elveløpet er utvidet med utspredning i fjell for å redusere faren for både isoppstuvning og flomskade.

Tiltaket er finansiert av NVE og Bodø kommune, mens Statens vegvesen har bidratt med

tilkjørte steinmasser til flomvollene

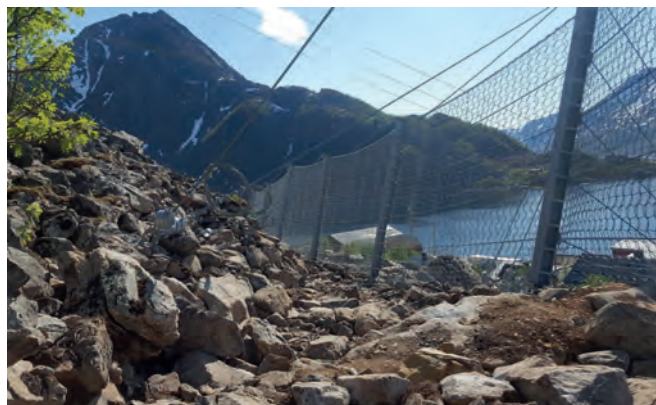
**Beskrivelse:** I 2000 gikk det et steinskred som  
traff bebyggelsen, og de største steinene gikk  
helt over fylkesveien og inn i industribygg  
på nedsiden av både vei og bebyggelse. NVE  
har gitt tilskudd til kommunen for sikring av  
bebyggelse som er innenfor faresonen 1/100  
etter NVEs skredkartlegging. Det er prosjekt-  
ert skredsikring i form av steinsprangnett  
ovenfor bebyggelsen med omtrent 220 m  
lengde.

Tiltaket, som ble utført høsten 2015, trenger  
imidlertid enkelte utbedringer som vil bli

gjennomført sommeren 2016.

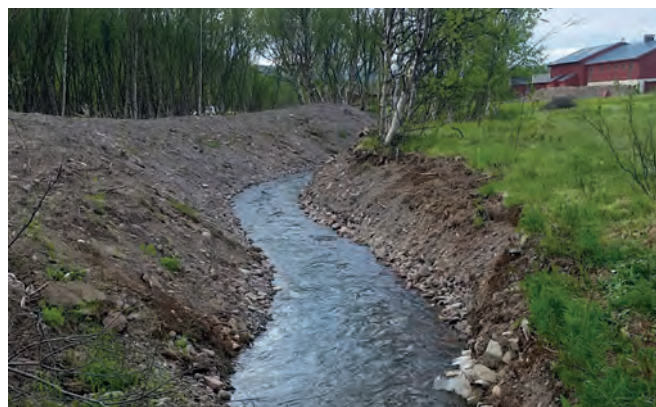
**Beskrivelse:** Tiltaket har gått ut på å fjerne  
gammelt flom- og erosjonssikringsanlegg  
langs Tanaelvas venstre bredd, forsterke og  
forlenge flom- og erosjonssikringsanlegg mot  
Julelva over en strekning på ca. 40 m og å åpne  
opp Petter Morsobekken over en strekning på  
ca. 500 m. I tillegg er et vandringshinder ned-  
strøms en kulvert fjernet, slik at fisk i dag kan  
bevege seg fritt i bekken.

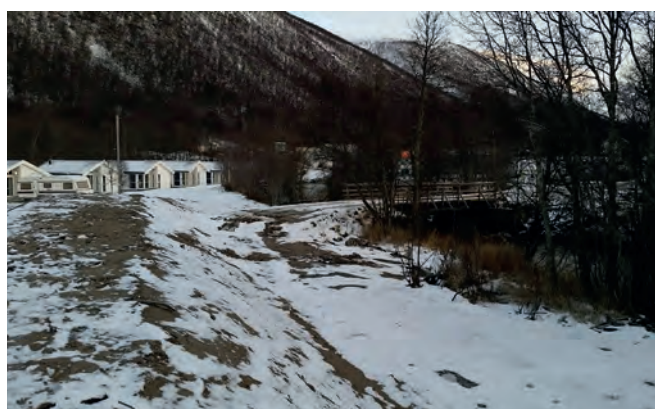
**Beskrivelse:** NVE har gitt tilskudd til Tromsø kommune for å sikre mot flom langs Tromsdalselva. Stadionanlegget til TUIL og en campingplass har vært utsatt for oversvømmelse. Området har delvis vært sikret tidligere. Den nye flomsikringen er anlagt ved forhøyning og ombygging av adkomstveiene i området til flomvoller. Sikringsanlegget er med dette trukket lenger bort fra elvebredden, noe som er gunstig både for flomsikkerhet og ivaretagelse av det naturlige elvemiljøet.

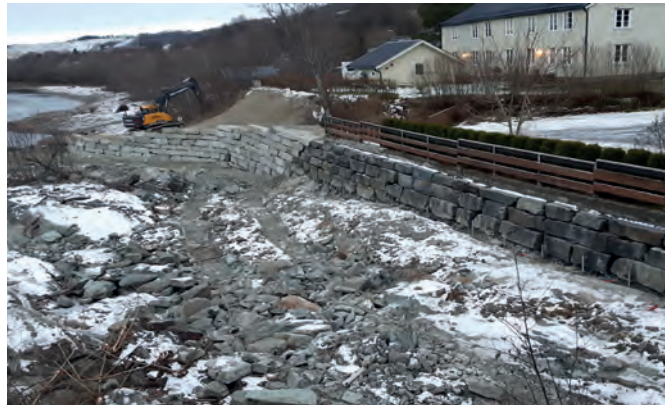
**Beskrivelse:** Eksisterende sikringsmur ble skadet under flommen i oktober 2015. Tiltaket har bestått i å bygge en solid fundamentert tørrmur av store blokker i 70 m lengde.

Sikringen har bestått av en delvis reparasjon av tidligere mur, og delvis en forlengelse av muren, som er kraftig belastet fra fossestryket forbi dette området.

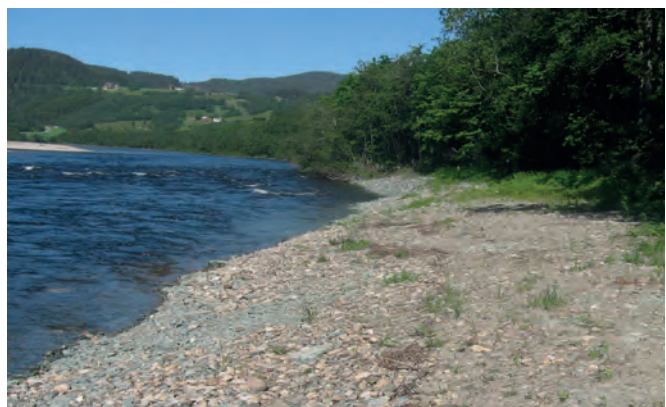
**Beskrivelse:** Gaula har senket seg, og den opprinnelige erosjonssikringen har erodert bort. Dette har svekket stabiliteten i skråningen, og en fotgrøft er bygget for å hindre undergraving. Det er tilført solid samfengt sprengt stein til sikring av elvesiden mot Gaula i 150 m lengde, som et hastetiltak for å stanse erosjon inn i kvikkleireområdet ved Kvål sentrum. Kvikkleireområdet har høyeste risikoklasse.

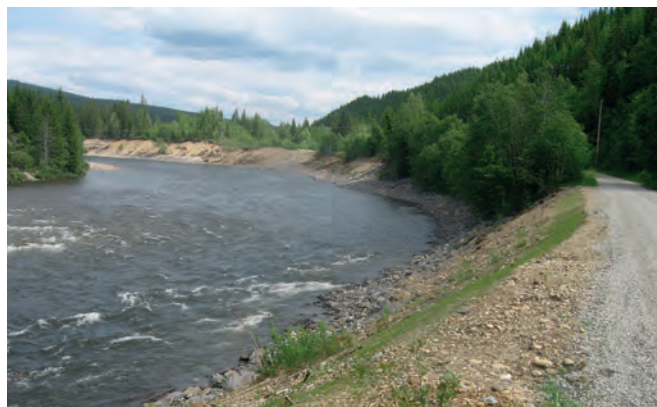
**Beskrivelse:** Elveforbygningen ved Kirkvolløy i Singsås har blitt hardt skadet etter større flommer de siste år. Massene i skråningene på stedet er finkornige og lett eroderbare, og av hensyn til verdier innenfor tiltaksområdet, deriblant infrastruktur, bolighus og næringsbygg, er forbygningen ved Kirkvolløy reparert og forlenget. Det er tilført betydelige mengde samfengt stein som er ordnet til en solid stein-

kledning i elvesiden over en strekning på ca. 500 m.

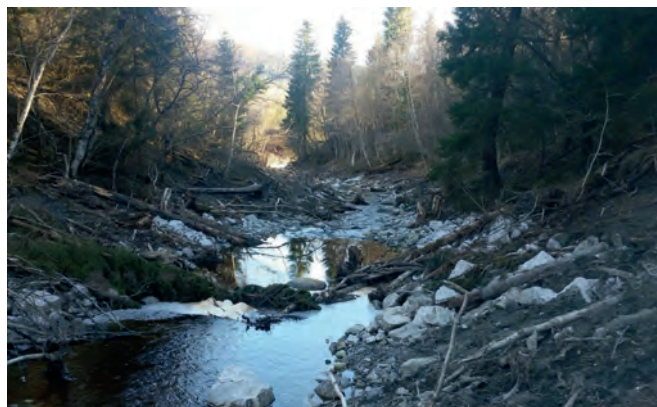
**Beskrivelse:** I kvikkleiresonene Rosten og Heggem er bekkeløpet kledd med samfengt sprengt stein i bunn og sider i 650 m lengde. Det er tatt utstrakt hensyn til fisk og øvrig miljø. Det er også bygget en kledning av stein i 100 m lengde mellom gammel og ny bru (E6) i Sanddøla.

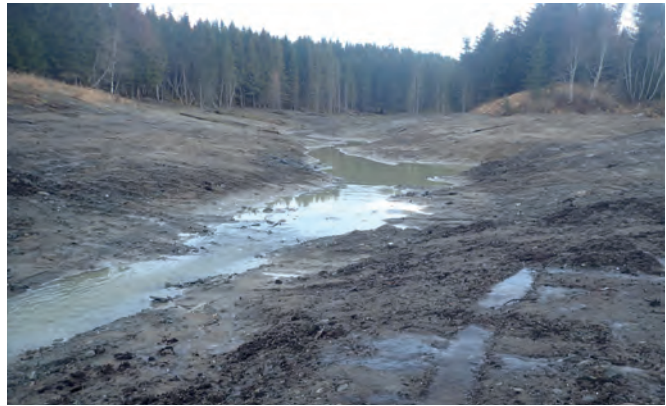
**Beskrivelse:** Sikringsarbeidene har foregått innenfor kvikkleiresone Litjula (risikoklasse 5). Fase 1 av sikringstiltaket er gjennomført og omfatter en 2,7 km lang steinfylling i bunnen av bekkesystemet i sonen. I fase 2 arbeides det med å avlaste skråningstopper og oppfylling i ravinedaler.

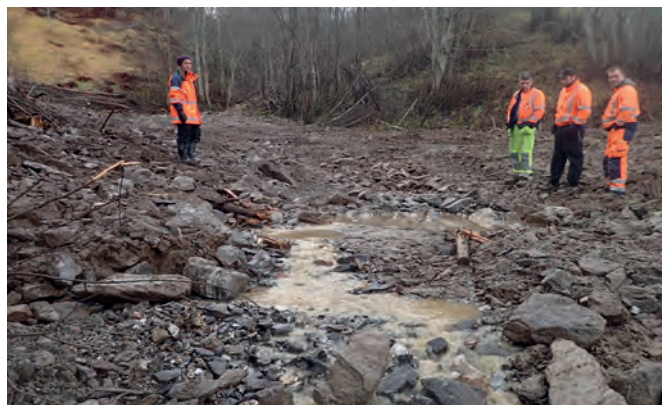
Det er sikret med samfengte steinmasser i bunn og sider i 530 m lengde i bekken.

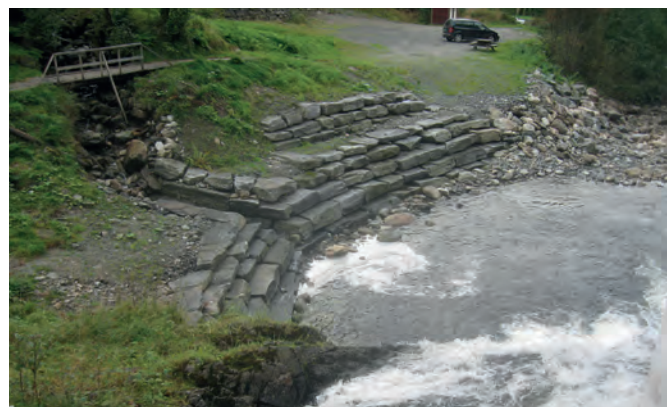
**Beskrivelse:** Erosjon ved stor vannføring har ført til at en mur, som benyttes som oppholdssted for publikum i forbindelse med bl.a. konserter og bading, har blitt ustabil og medført risiko i forhold til liv og helse.

Den ustabile muren er fjernet, og det er bygget en ny med bedre fundamentering. En del av mursteinen kunne brukes på nytt, men en del måtte tilføres. Surnadal kommune har bekostet kjøp og transport av steinmassene (distriktets andel).

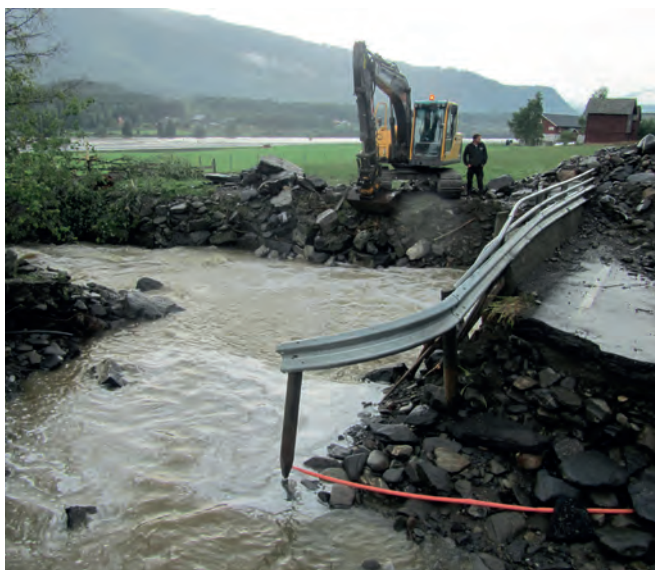
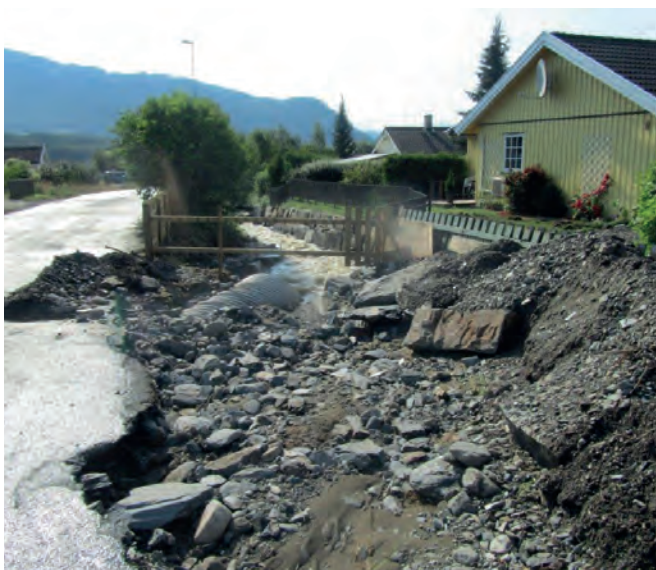
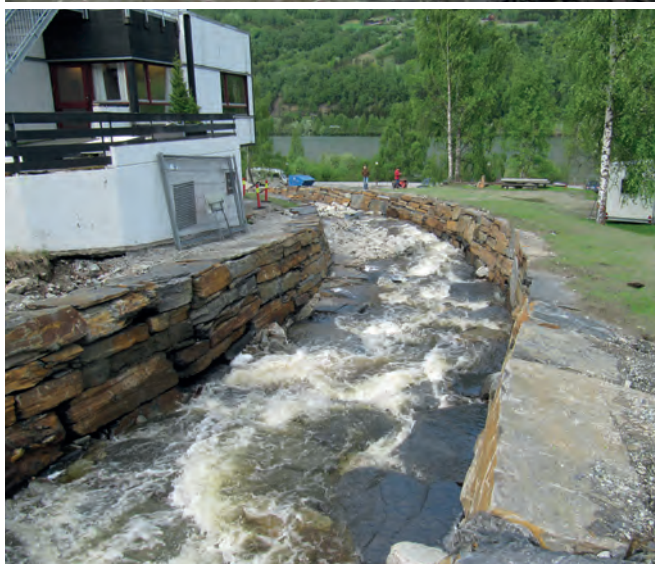
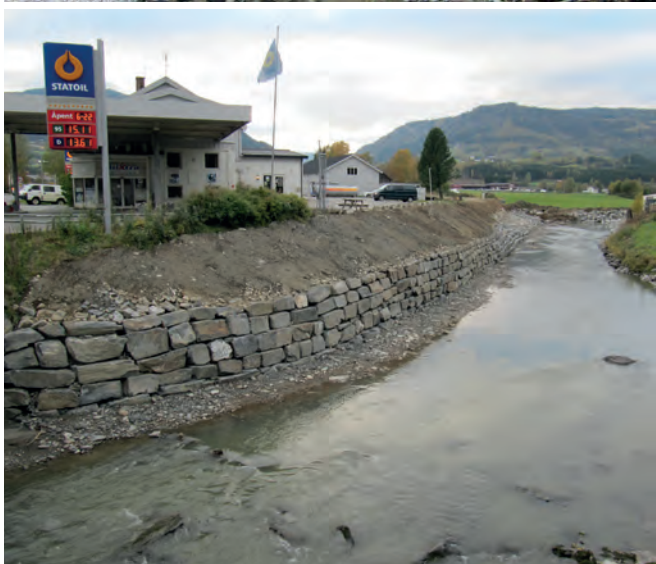
Bildene under viser flomskader og oppbygging etter flom i Øyer, Gausdal og Sel.

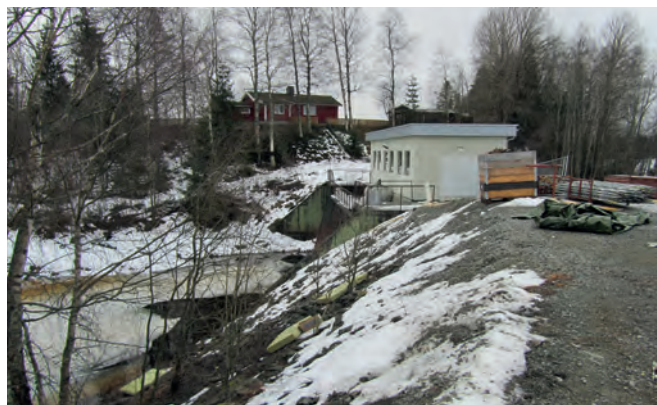
**Beskrivelse:** Et nytt pumpehus er bygget som erstatning for det gamle, som var 45 år og hadde store råteskader i bæresystemet. Det nye huset er bygget med Leca Isoblokk. Med tanke på framtidig vedlikehold av pumpene, er taket på pumpestasjonen laget slik at det kan demonteres i ett løft med mobilkran.

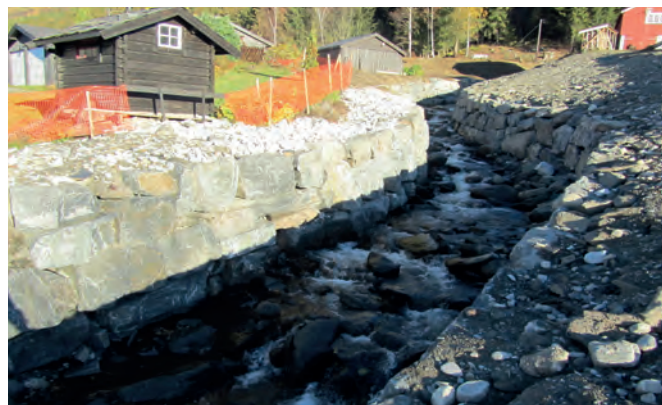
**Beskrivelse:** Store nedbørsmengder i juli 2014 medførte en betydelig massetransport og erosjon i det bratte elveløpet, som gikk tett under ei bru på E6 og en fylkesvei. Det ble betydelige erosjonsskader på flere privateiendommer, og Vidarheim barnehage sto i fare for å bli påført skader. En kommunal vei ble vasket bort.

Tiltaksområdet strekker seg over ca. 370 m fordelt på to parseller. Elveløpet er rensket, utvidet og sikret med tørrmur på parsellen oppstrøms E6. Bunnen er sikret, og det er bygget terskler med kulper for å lette vandring

for fisk. Øverst i tiltaksområdet er det bygget en massefangdam.

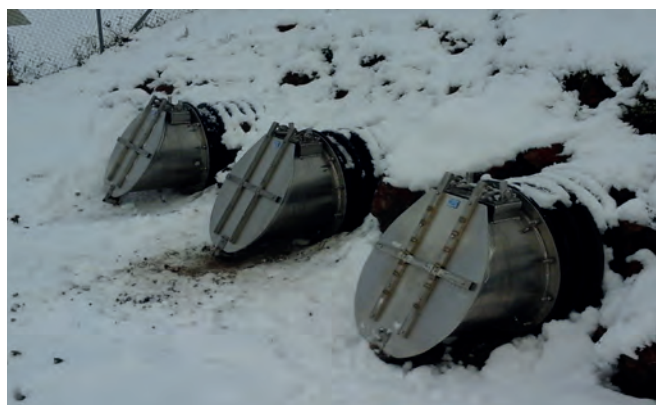
**Beskrivelse:** Trysil sentrum (Innbygda) er flomsikret med en ca. 900 m lang flomvoll. I tilknytning til flomvollen håndterer en pumpestasjon grunn- og overflatevann fra nedbørfeltet bak flomvollen. Vårflommen i Trysilelva i 2014, som nådde i overkant av 100 års gjentaksintervall, skapte problemer med driften av pumpestasjonen. Problemer med lukene og stor slitasje på pumpene førte til behov for utbedringer. I et samarbeid mellom kommunen, brannvesenet og NVE ble det laget midlertidige lukestoppere

slik at pumpestasjonen fungerte gjennom flommen.

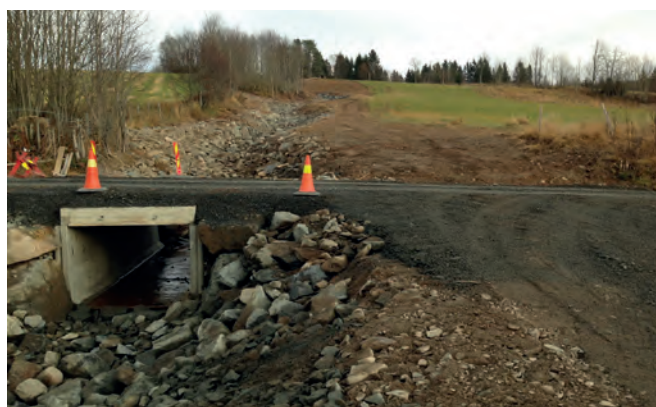
Anlegget er nå reetablert med tyngre plastringsstein, nye rør med betydelig større avløpskapasitet og ny kulvertløsning for den kommunale veien oppstrøms bebyggelsen, det siste i teknisk og finansielt samarbeid med kommunen.

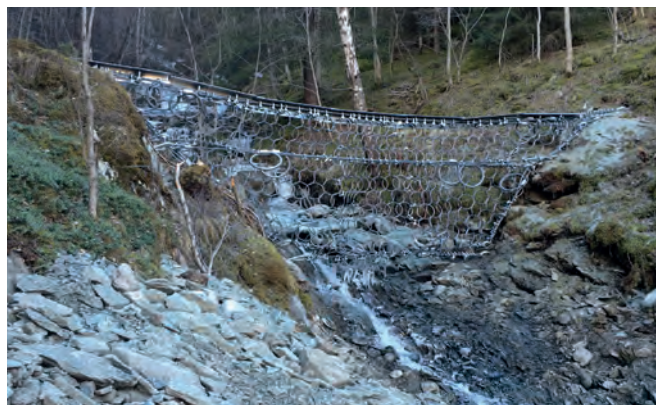
**Beskrivelse:** Under flommen i 2011 og 2013 oppsto det erosjonsskader og masseavlagring i bekkeløpet. Bekken ligger utsatt til for flomskred.

Tiltaksområdet strekker seg over ca. 110 m. Elveløpet er rensket, utvidet og sikret med plastringsstein. Øverst i tiltaksområdet er det satt opp et sikringsnett for å stanse grove masser og trær ved et eventuelt flomskred.

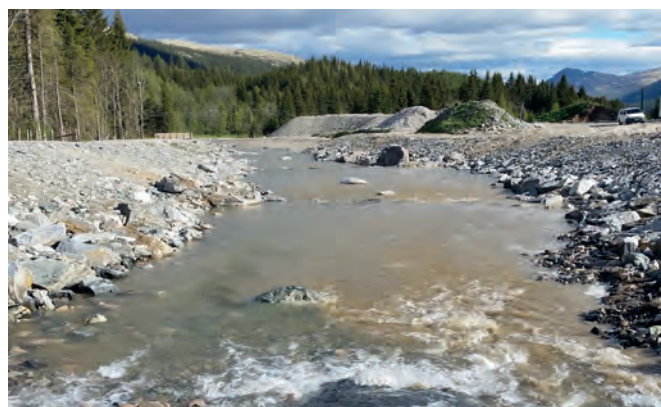
**Beskrivelse:** Vårflommen i 2013 skapte store skader i elva Tysla gjennom Tyllaldalen, og vårflommen 2014 bidro til å forsterke skadene ytterligere. Det er utført betydelige sikringstiltak i løpet av 2013 og 2014. Tiltakene, forankret i en helhetlig plan, ble sluttført i 2015. Det er gjennomført miljøtiltak og lagt vekt på landskapsestetikk. På den bratteste strekningen nord i dalføret er det anlagt en rekke nye terskler for å stabilisere elvebunnen, bedre landskapsbildet og skape liv i vannstrengen. I tillegg er det etablert tre nye masseavlagringsbasseng og reetablert ytterligere to i den søndre delen av tiltaksområdet.

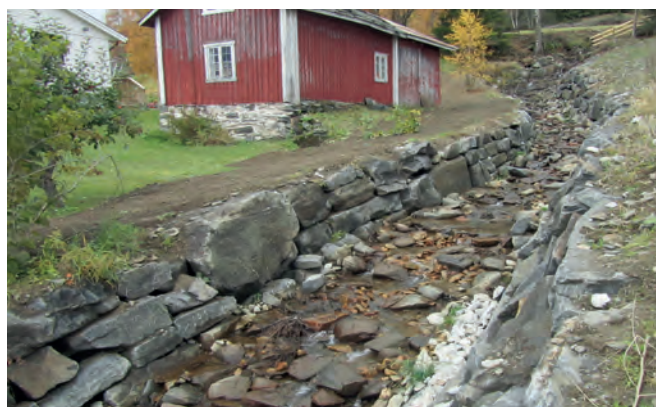
**Beskrivelse:** Store nedbørsmengder i juli 2014 medførte en betydelig massetransport og erosjon i det bratte bekkeløpet. Kulverter tettet seg, og bekken tok nye løp. Det ble skader på flere eiendommer, og bekken var også nær ved å ta nytt løp over kirkegården i Øyer.

Tiltaksområdet strekker seg over ca. 1 280 m, fordelt på til sammen 7 parseller. Bekkeløpet er rensket opp og utvidet. Det er bygget flom- og ledevoller, og på partier med begrenset plass er erosjonssikringen utført som tørrmur.

Kommunen har skiftet ut underdimensjonerte kulverter.

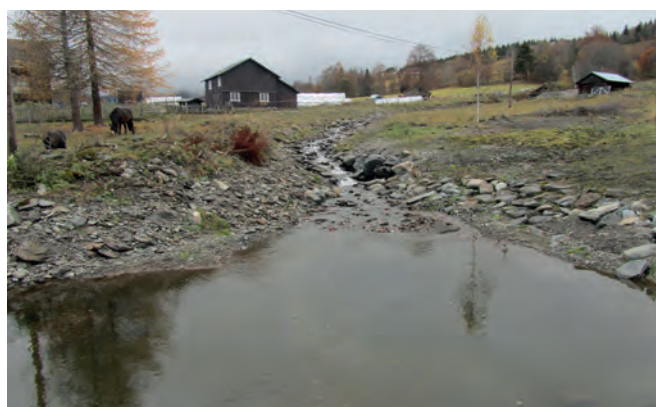
**Beskrivelse:** Store nedbørsmengder i juli 2014 medførte en betydelig massetransport og erosjon i det bratte bekkeløpet. Det dannet seg nye løp ut fra hovedløpet på grunn av masse som ble avlagret. Størst skade ble det på gården Solheim, hvor en driftsbygning ble totalskadet og mye matjord vasket bort.

Tiltaksområdet strekker seg over ca. 950 m fordelt på til sammen 5 parseller. Bekkeløpet er rensket for avlagrede masser og utvidet. Det er bygget flom- og ledevoller, og på

partier med begrenset plass er erosjonssikringen utført som tørrmur. En massefangdam er bygget.

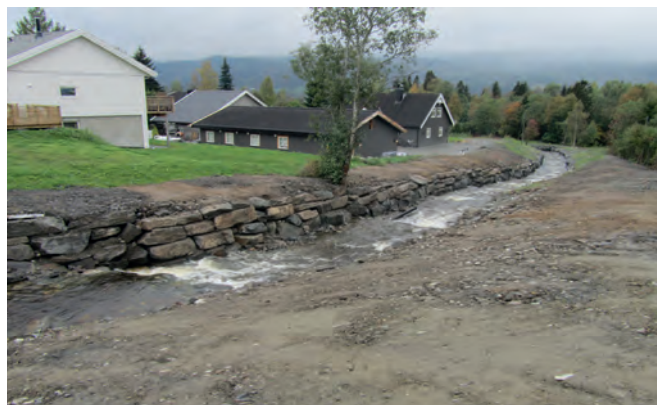
**Beskrivelse:** Store nedbørsmengder i juli 2014 førte til en betydelig massetransport og erosjon i elveløpet, og elva tok til dels et nytt løp i nedre del av tiltaksområdet. En garasje med leiligheter ble totalskadet, og fem andre eiendommer ble påført betydelige skader. Kommunalt ledningsnett ble skadet.

Tiltaksområdet strekker seg over ca. 185 m. Elveløpet er rensket, utvidet og sikret med tørrmur og plastringsstein. Det er bygget terskler for å hindre bunnsenking. Kommunen sikret eget ledningsnett høsten 2014.

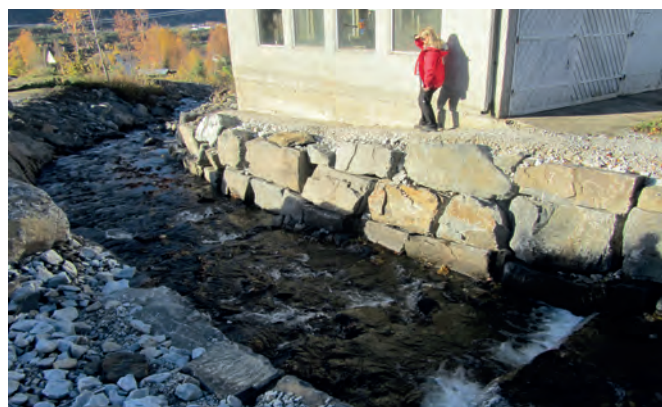
**Beskrivelse:** Store nedbørsmengder i juli 2014 medførte en betydelig massetransport og erosjon i det bratte bekkeløpet. Hågåsletta barnehage ble påført betydelige skader, og ei bru inn til to eiendommer ble ødelagt. Det kommunale ledningsnettet var truet.

Tiltaksområdet strekker seg over ca. 140 m. Bekkeløpet er rensket, utvidet og sikret med plastringsstein og tørrmur. På partiet med tørrmur er det laget bunnsikring med terskler. Det er bygget ny bru med større lysåpning, og kommunalt ledningsnett er sikret. Disse

arbeidene er også utført av NVE Anlegg, mens kostnader er dekket av Statens naturskadefond og kommunen.

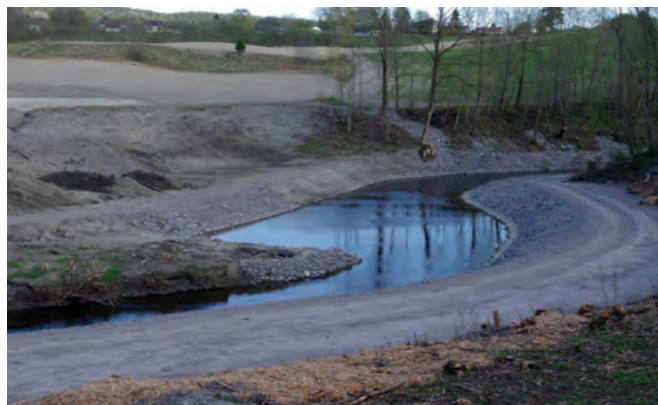
**Beskrivelse:** Supplerende grunnundersøkelser i faresone Gunnestad viser lav sikkerhet mot utløsning av et større kvikkleireskred. Det pågår også aktiv erosjon, spesielt i en yttersving i Sandeelva inn mot Prestegårdsjordet. Det er kort avstand til boligområdet. Om lag 150 m av elveløpet er flyttet ca. 15 m sideveis for å gjøre plass til nødvendig motfylling, og ellers er elveløpet erosjonssikret over en strekning på totalt ca. 450 m. NVE har stått for utredningene som ligger til grunn for tiltakene, og Sande kommune har stått for utførelsen.

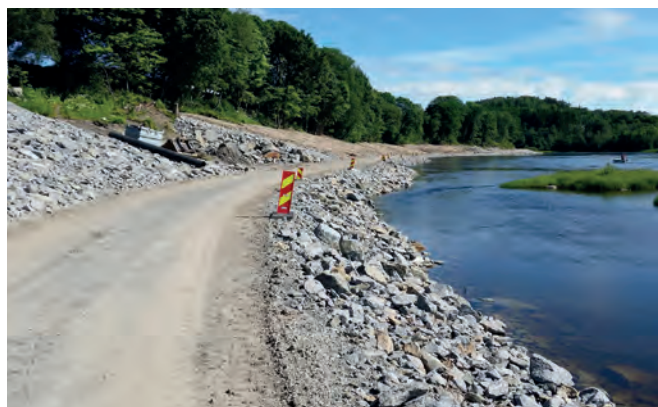
**Beskrivelse:** Det er utført omfattende undersøkelser, stabilitetsberegninger og hydrauliske beregninger for området. Totalt strekker faresonen seg 1,4 km langs Numedalslågen og 1 km innover på land. Faresonen ligger i to høydenivå, laveste nivå på kote 15–20 og øverste nivå på kote 65–70. Tiltaket omfatter utlegging av støttefylling i foten av skråningen ut mot Numedalslågen, i en lengde på 1,4 km og med totalt volum på 60 000 m³.

NVE har vært ansvarlig prosjekterende for vassdragsteknikk og geoteknikk.

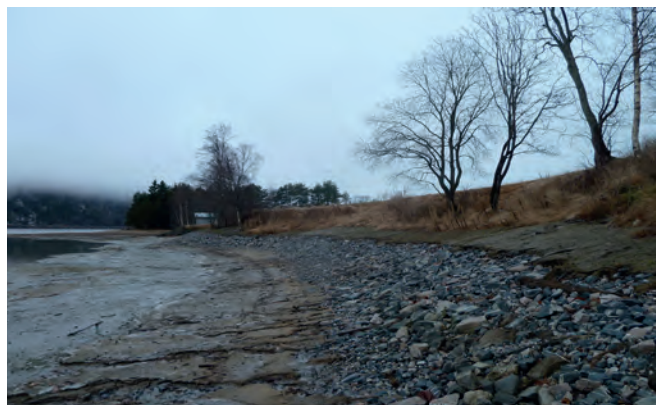
**Beskrivelse:** Byglandsfjord ble regulert rundt 1910. Det har vært betydelige erosjonsskader rundt fjorden opp gjennom årene. Ved fornyelse av konsesjonen i 2003 ble regulanten pålagt å erosjonssikre totalt 60 parseller. Vel 40 av disse parsellene er utført. De resterende parsellene er oppført på en observasjonsliste for å følge utviklingen i de neste 10 år og dernest vurdere behovet for eventuell erosjonssikring. Samlet lengde på erosjonssikringene er i størrelsesorden 8 km. NVE ble i samme konsesjon pålagt å bidra med 25 % av kostnadene.

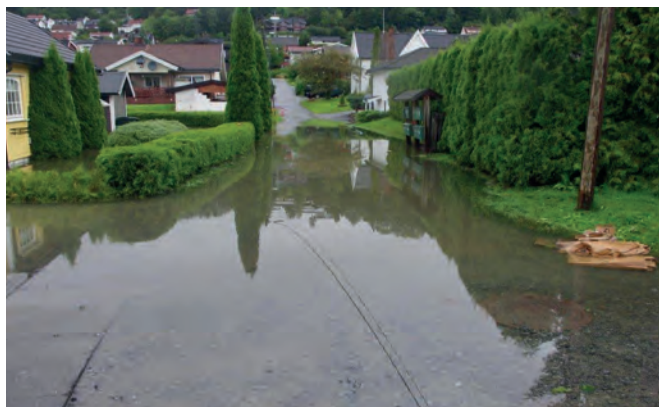
**Beskrivelse:** 2. og 3. september kom det store nedbørmengder lokalt. Vannet begynte å gå over elvekantene og inn i boligområdene på Krokstadsiden og på Mjøndalsiden. Det var betydelig massetransport, og massene la seg i de flatere områdene der det er mest bebyggelse. Dette var medvirkende til at vannet gikk over sine bredder. Det ble bygget midlertidige flomverk, og veier ble «gravd over» for å begrense skadene. I dagene etter flommen ble elveløpene og tidligere anlagte massebaseng rensket opp for å gi plass til vannet. NVE var aktivt med som rådgivere under og etter flommen, mens kommunen var formell kon-

traktspart mot entreprenørene.

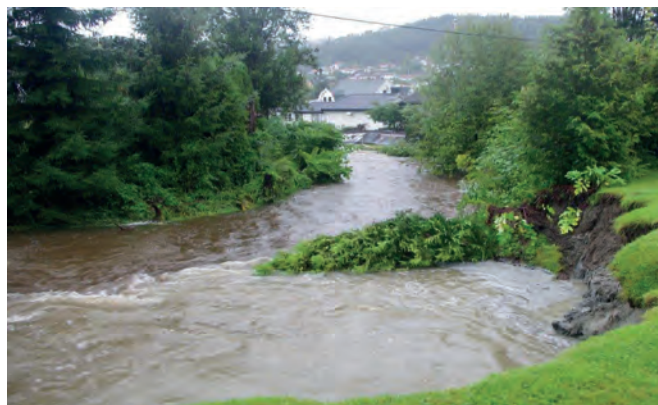
**Beskrivelse:** I perioden 14.–17. september kom flommen PETRA og rammet bl.a. sidevassdragene i Nedre Eiker, som også hadde blitt rammet to uker tidligere. Mange av de midlertidige sikringstiltakene (flomvoller og flomveier) var fjernet, men måtte nå gjenoppbygges. Flommen var stor nok til å forårsake en del oversvømmelser og skader. Det kom på ny store mengder masse, og i dagene etter flommen var det på nytt behov for å åpne opp igjen elveløpene og bygge midlertidige erosjons-sikringer. NVE var aktivt med som rådgivere under flommen, men kommunen var formell

kontraktspart mot entreprenørene. Forut for flommen var det planer om oppstart av flomsikring i Krokstadbekken høsten 2015, og dette anlegget fikk fremskyndet oppstart pga. de to flomhendelsene.

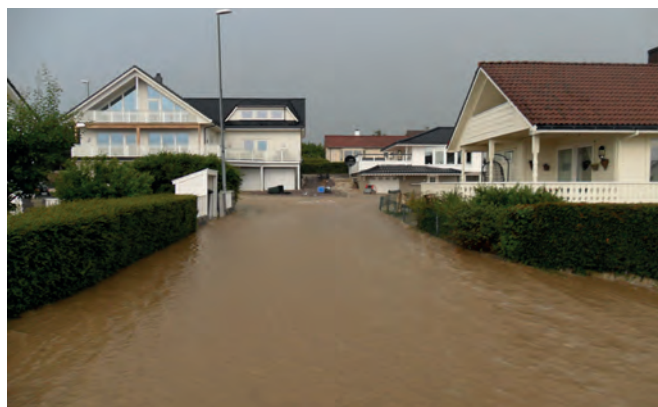
**Beskrivelse:** Natt til 7. august 2014 kom det ekstreme nedbørsmengder i Hå kommune. Hovedtyngden av nedbøren kom i tettstedene Brusand og Vigrestad, men det kom også betydelige mengder i tettstedene Nærbø og Varhaug. Det er målt 73 mm på én time og 160–180 mm på 5–6 timer. Dette førte til store oversvømmelser, og det oppsto skader for i størrelsesorden 200 millioner kr. NVE har bidratt med tilskudd til utredning av mulige tiltak å begrense framtidige flomskader.

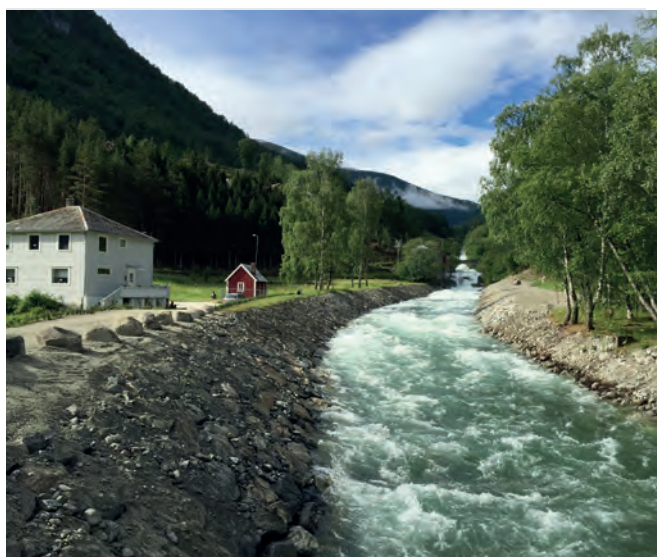
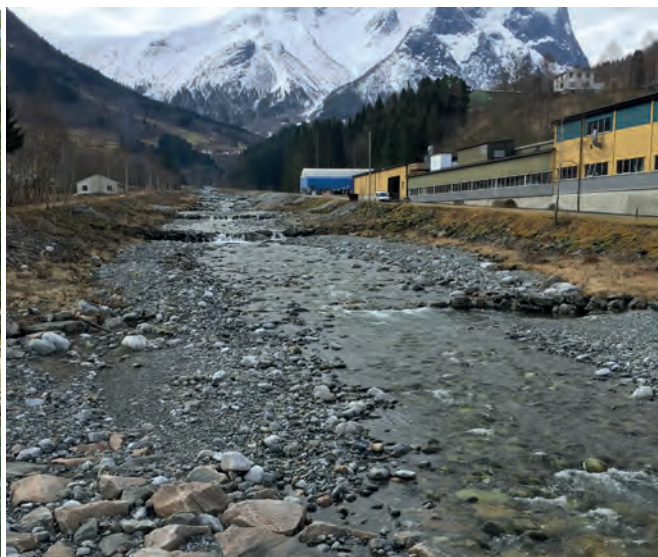
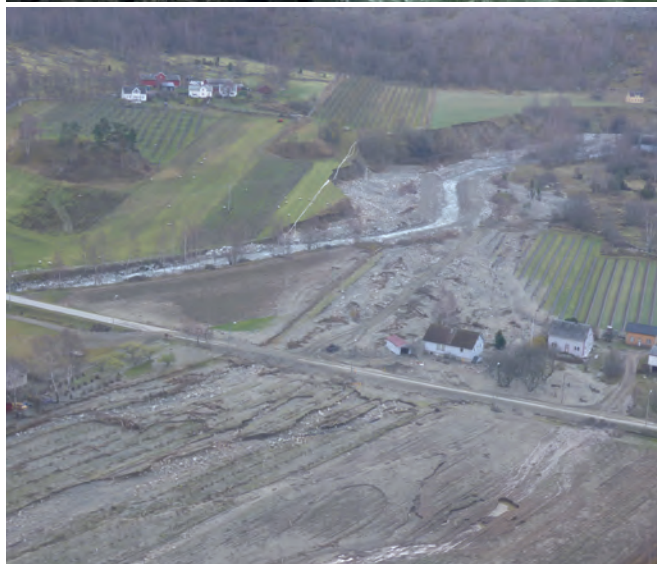
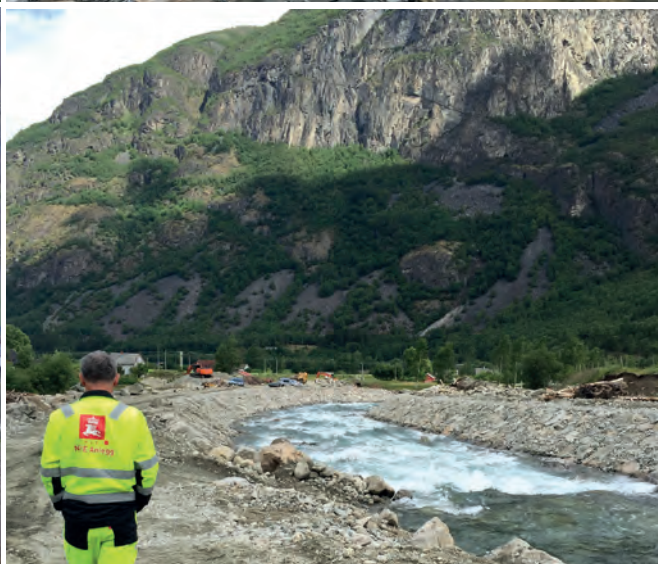
Bildene under viser flomskader og sikringsarbeid etter Vestlandsflommen 2014.

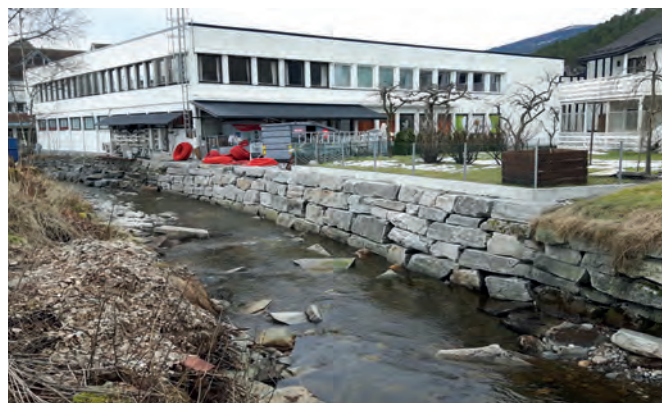
**Beskrivelse:** På en 80 m lang parsell av Holvikelva var en eksisterende erosjonssikring sterkt skadet på begge sider og i bunnen. Sidesikring er bygget opp som mur, til dels høy. Ved reparasjon på venstre side er det bygget et repos i hele murens lengde for å skape nærhet/kontakt mellom brukere av elvebredden og elva.

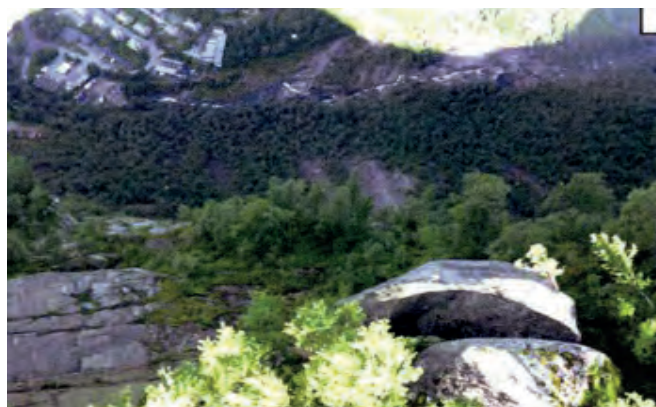
**Beskrivelse:** 29. mai 2012 gikk det et steinsprang fra Tveitanuten ned mot bebyggelsen i Tyssedal. NGI vurderte behov for tiltak. Løse partier i Tveitanuten er fjernet, og en løs blokk ved Tyssedalsnuten er sikret med wirenett. 21. mai 2012 gikk et steinsprang på garden Edna, der ei blokk stanset like ovenfor boligen. Norconsult AS vurderte skredfaren i området, og farlige steiner er sikret ved hjelp av bolting. Området er også rensket for løse stein.

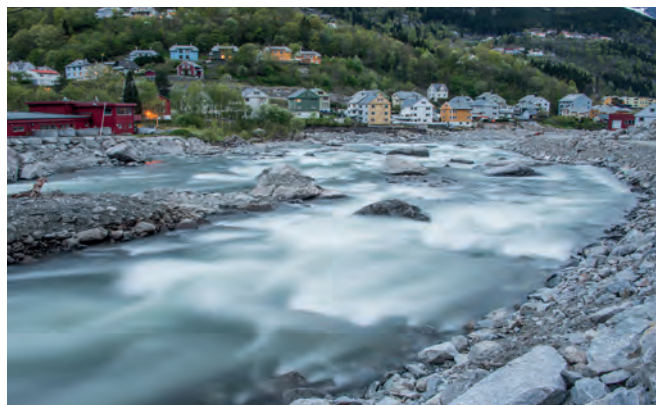
**Beskrivelse:** Flommen 28. oktober 2014 var  
den største som er registrert i Opoelva og  
førte til omfattende skader. Fem boliger, flere  
garasjer og uthus ble tatt av av elva, og mange  
boliger ble evakuert. Opo gjennom Odda er  
ei bratt og stri elv med stor erosjonskraft. I  
krisetiltaket er det lagt ut støttefylling og  
steinplastring på en strekning på ca. 1 900 m,  
og det er fjernet ca. 40 000 m<sup>3</sup> avlagret masse.  
Arbeidet er videreført som hastetiltak og er  
forventet ferdigstilt i 2017.

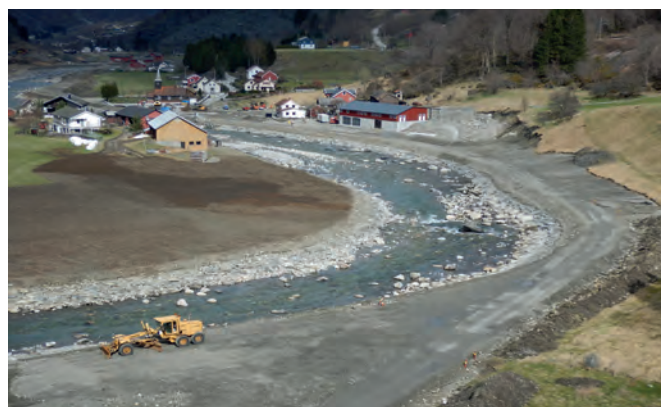
**Beskrivelse:** Flomhendelsen i oktober 2014  
førte til større skader i Flåmselvis nedre del,  
en strekning på om lag 5 km. Under krisetil-  
taket ble det utført arbeid langs hele denne  
strekningen, i hovedsak utlasting av masse  
og tilbakeføring av elva til sitt opprinnelige  
elveløp. De mest erosjonsutsatte strekningene  
ble sikret. Arbeid med sikring av boliger, skole,  
veier og næringsareal er videreført som haste-  
tiltak. Dette arbeidet er forventet ferdig ved  
utgangen av 2016.

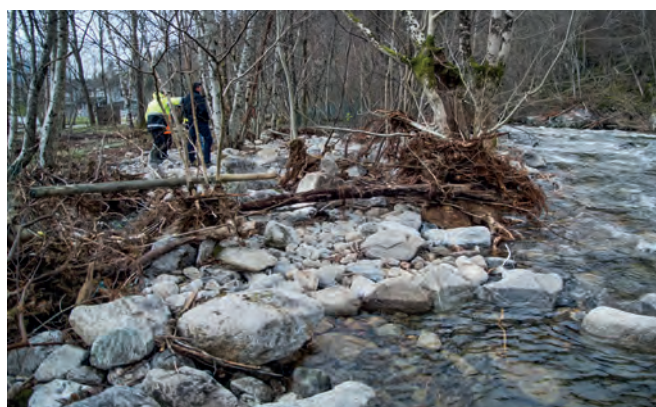
**Beskrivelse:** Avlagret masse etter flommen fra  
Granvinselva ved Granvin skule er fjernet, for  
å unngå at elva tar seg inn mot skolebygning-  
ene. Massen er plassert som ledevoll mellom  
elva og skolen i påvente av framtidig sikring  
av skolebygningene. Reparasjon av plastring  
ved Granvin Bruk og kommunalt friområde/  
gangbru er utført. Her er elvesiden bygget opp  
igjen med ny plastringsstein. Den resterende  
trevegetasjonen etter flommen er tatt vare på,  
og elvetverrsnittet er utvidet der det har vært  
mulig. Truete kommunale omsorgsboliger vil  
bli sikret gjennom framtidige tiltak.

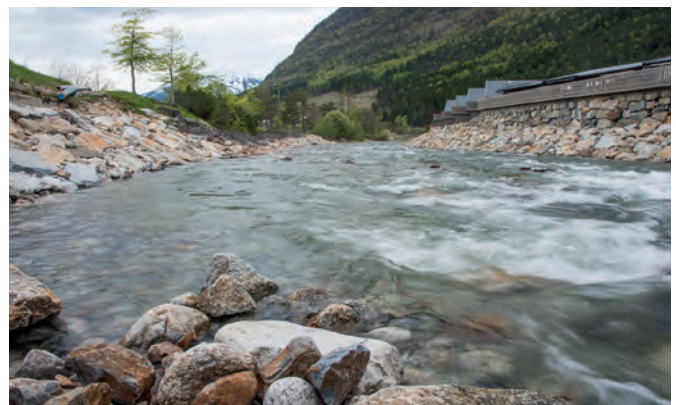
**Beskrivelse:** Det oppsto kraftig erosjon nær Hardangertun leirskule og turistanlegg. Det er lagt ny plastring i 120 m lengde for å stoppe videre erosjon og skade på bygninger. Det er videre gjort tiltak for å hindre ytterligere skade på offentlig VA-anlegg, og skader på plastring langs lokalene til Hardangerbestikk er utbedret. En flomvoll langs elva er forhøyet for å redusere faren for flom inn mot produksjonslokalene. Til sammen er det lagt 275 m plastring, utformet som permanent anlegg.

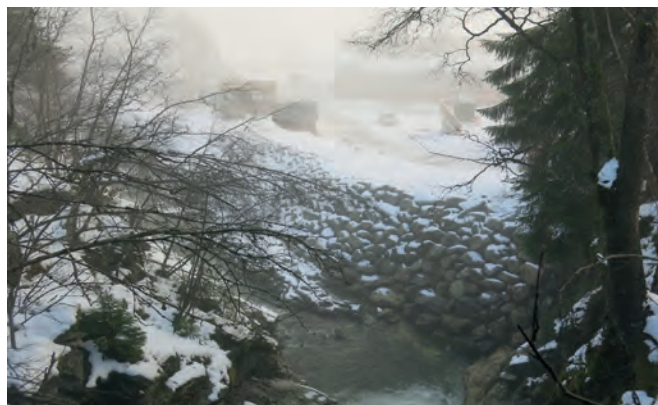
**Beskrivelse:** Det oppsto fare for at elva kunne bryte gjennom høyre elveside og skade en ny driftsbygning. I tillegg var andre bygninger på gårdstunet og tilkomstvei truet. Fylkesveien i Jostedalen var også i faresonen. Sperleelvi er rensket opp, og det er etablert en 50 m lang forbygning, der de nederste steinlagene er bolta fast.

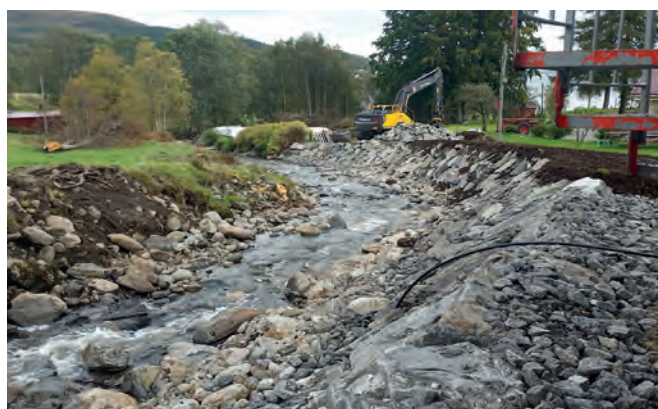
**Beskrivelse:** Elva svinger seg forbi gårdstun med bebyggelse. Elva har ikke vært sikret tidligere, og elvekantene ved tunet fikk erosjonsskader under flommene i 2013 og 2014. Det var fare for at elva kunne eroderte videre mot bebyggelsen. Elva er erosjonssikret i ca. 70 m lengde. Det er også lagt opp en ledevoll forbi driftsbygningen på gården.

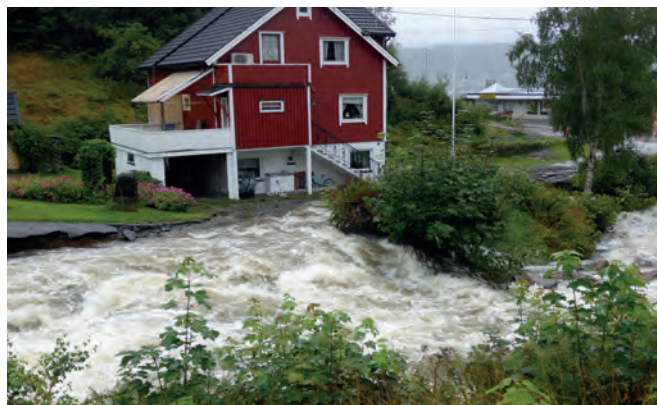
**Beskrivelse:** Ikorneselva går i en kulvert under deler av produksjonslokalene til Ekornes. I flommen i 2014 hadde elva stor transport av grusmasser. Kulverten hadde ikke god nok kapasitet og ble fylt med masser. Elva gikk dermed over elvekantene og mot fabrikklokalene.

Elva er erosjonssikret på begge sider i ca. 150 m lengde og bunnforsterket i ca. 120 m lengde, noe som vil redusere massetransporten og sikre boligene ved elva og trygge fabrikklokalene til Ekornes.

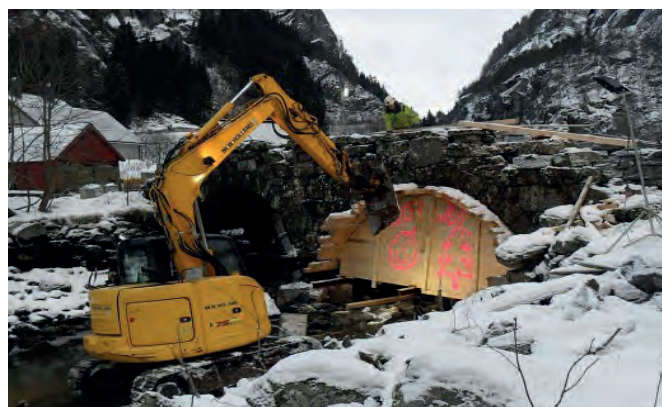
**Beskrivelse:** Under flommen i oktober 2014 ble det avleiret mye masse i elveløpene, både i Vetleelva og i sideløpet der steinbrua krysser. For å skjerme gården på Grønsdal ble det som krisetiltak rensket ut masse i sideløpet. Ved vårflommen i 2015 viste det seg at dette tiltaket medførte økt vanntilførsel i sideløpet, noe som førte til skade på steinbrua, og videre kunne medført oversvømmelse av gårdsbruket. Brua er nå forskalet for å hindre kollaps.
