# Gjennomgang og evaluering av skredhendelsen i Longyearbyen 21.02.2017

*Markus Landrø (NVE), Odd-Arne Mikkelsen (NVE) og med bidrag  
fra Christian Jaedicke (NGI)*

31  
2017

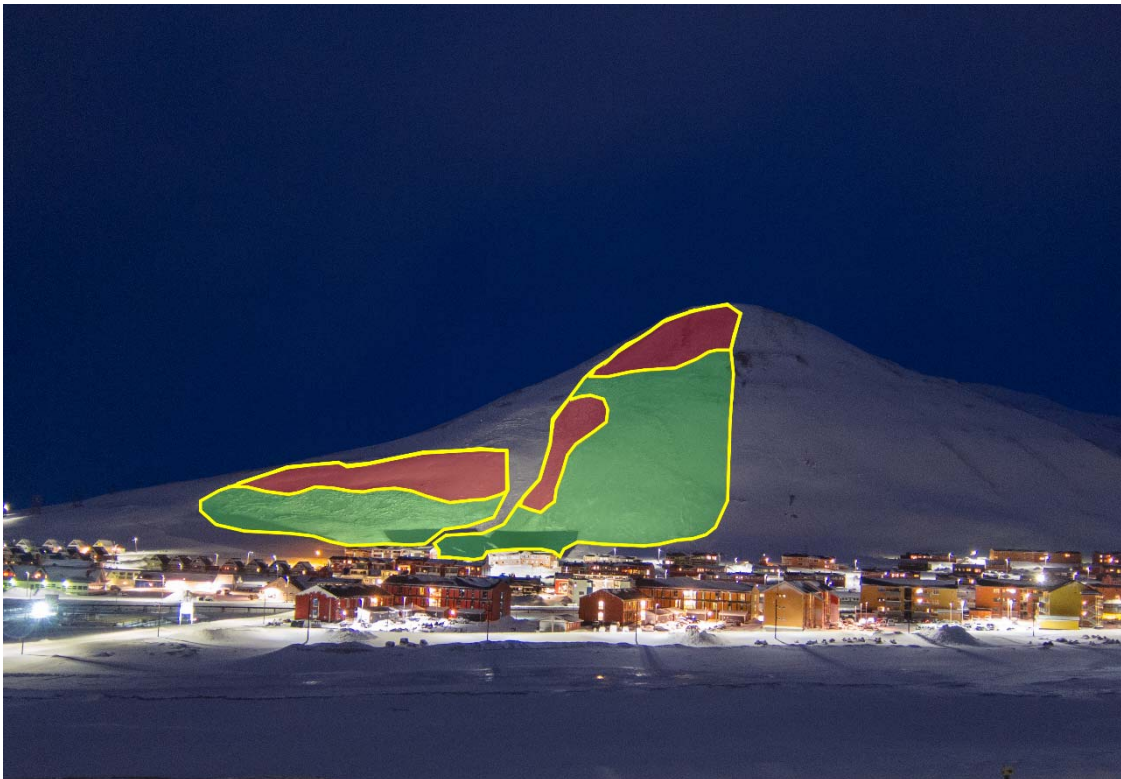
- Skred over Spisshusene samme sted som 2015 skredet (Figur 3-6 og 3-7). Begrenset utløp. Brudd i kantkornet snø på skarelag.
- Skred ved veien til gruve 7. Størrelse 2-3. Bruddkant 0,8 – 1 m, ca. 200 m bredt, 40-50 m fallhøyde. Lite fluidisering, delvis store blokker. Bruddforplantning sidelengs inn i terreng helt ned til 21 grader. Brudd i kantkorn på skarelag.

Figur 3-6 Bilde av skredet over Spisshusene (venstre) og skadeskredet fra Sukkertoppen tatt natt til 22.02.2017 (foto Arnt Rennan Sysselmannen). Skreomrisset er indikert med grønn, utløsningsområder med rødt.

- Skadeskredet ved vei 228 (Figur 3-6 og 3-7):
  - o Utløsningsområde
    - Løsnet helt under toppen av Sukkertoppen ca. kote 300
    - Bruddkanthøyde ca. 1 m. Brudd i kantkorn på skarelag

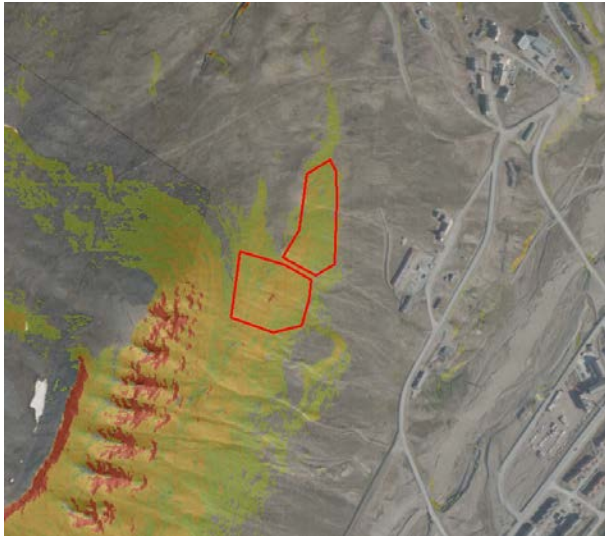
*Figur 1: Løsneområder og bratthet ovenfor Skjæringa. Brattheten vises i farger, grønn:28-35 grader, gul:35-45 grader, rød: 45-55 grader.*

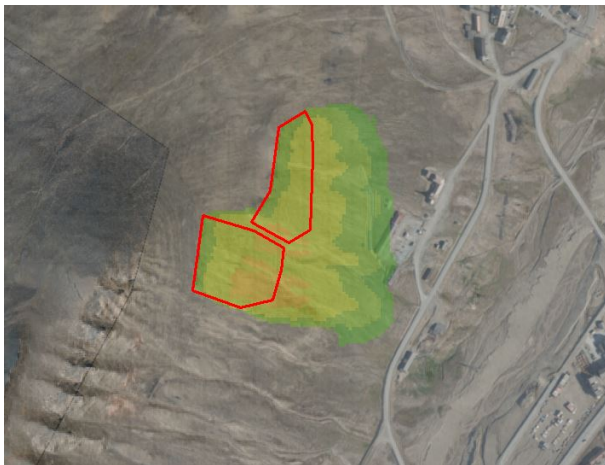
*Figur 2: Løsneområder ovenfor Skjæringa og modellering av snøskred med 0,5 meter snødybde i RAMMS, størrelse S, returperiode 10 år.*

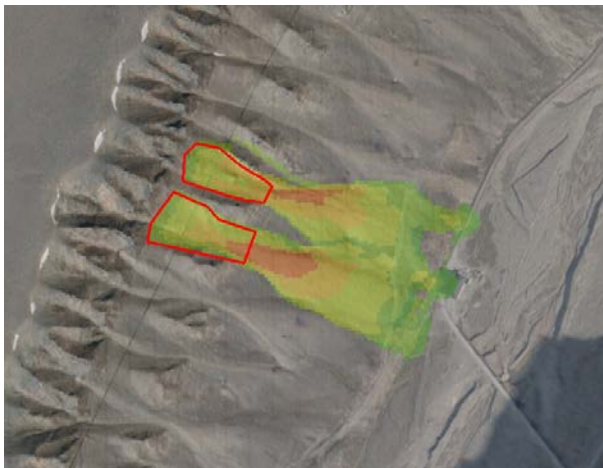
Figur 4: Løsneområder ovenfor Huset og modellering av snøskred med 0,5 meter snødybde i RAMMS, størrelse S, returperiode 10 år.

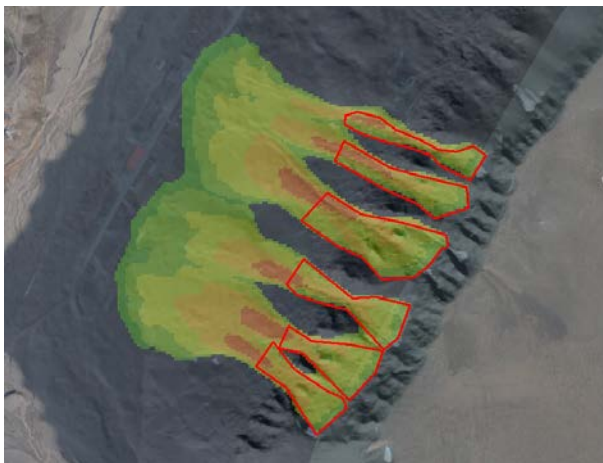
Figur 8: Løsneområder ovenfor Nybyen og modellering av snøskred med 0,5 meter snødybde i RAMMS, størrelse S, returperiode 10 år.

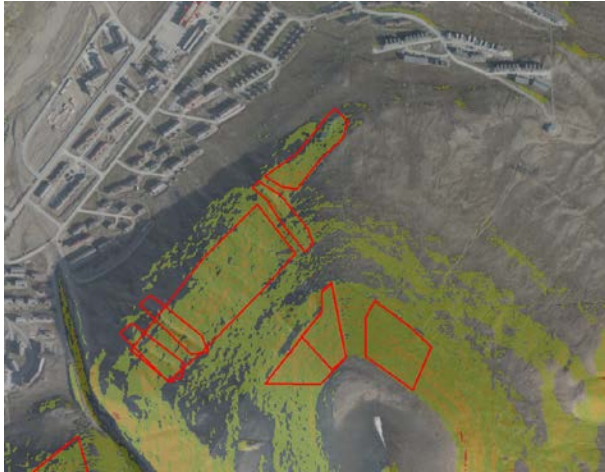
Figur 11: Løsneområder og bratthet opp mot Sukkertoppen. Brattheten vises i farger, grønn:28-35 grader, gul:35-45 grader, rød: 45-55 grader.

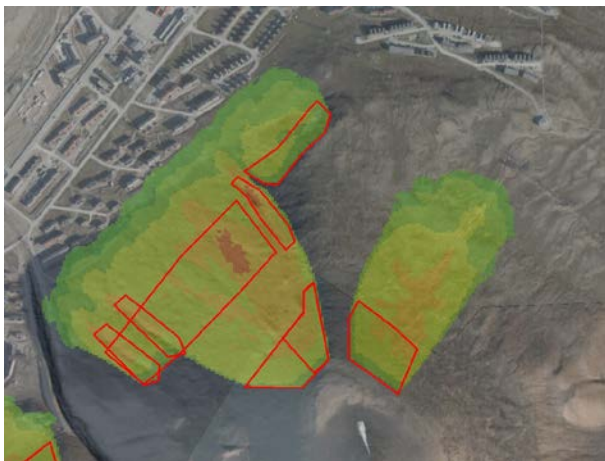
Figur 12: Løsneområder opp mot Sukkertoppen og modellering av snøskred med 0,5 meter snødybde i RAMMS, størrelse S, returperiode 10 år.
