Skjånes, Gamvik kommune

Vurdering av skredfare

20110767-00-1-R
24. november 2011

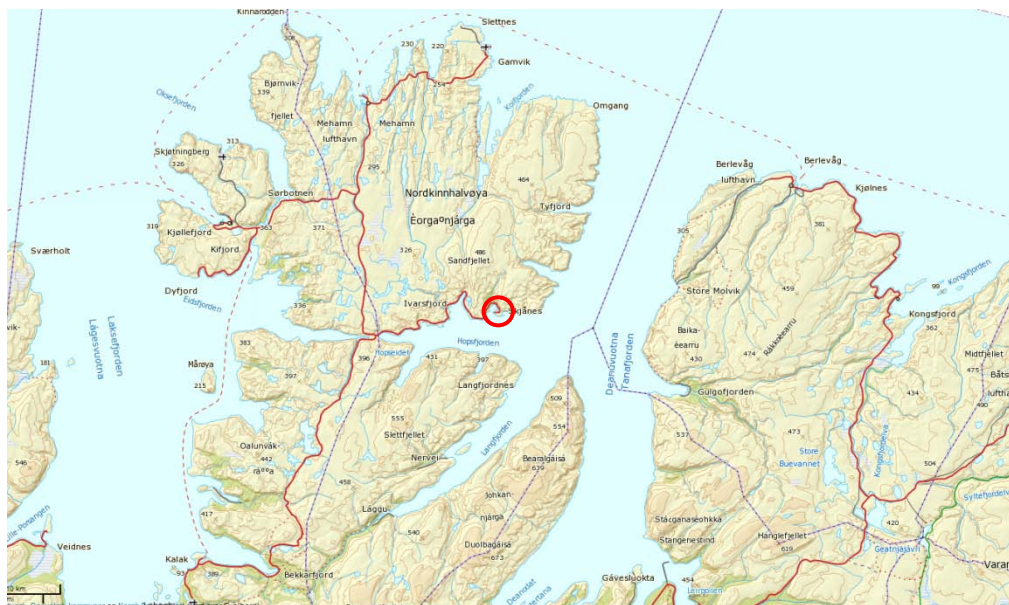
Figur 1 Oversiktskart med undersøkt område merket med rød sirkel

NGI har på oppdrag fra Gamvik kommune vurdert faren for skred i et område ved det gamle aldershjemmet som nå er nedbrent på Skjånes, Gamvik kommune, Finnmark fylke (figur1).

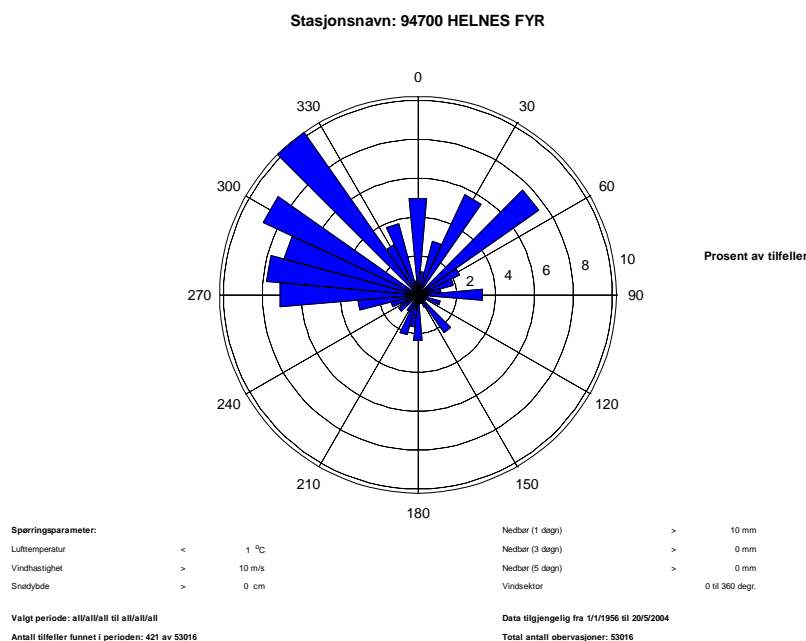
Figur 4 Vindrose fra Helnes fyr med temperatur < 1 °C vind > 10 m/s og døggnedbør > 10 mm

Mesteparten av nedbøren kommer med vind fra sektoren fra vest over nord og mot øst (figur 4). På vinterstid vil vind fra nordlig kant gi nedbør som snø. Mildvær inntreffer gjerne med vind fra sørvest.
