# Teknisk notat

Til: Hammerfest kommune  
v/: Maria Wirkola  
Kopi:  
Fra: NGI  
Dato: 23. august 2010  
Dokumentnr.: 20100557-00-1-TN  
Prosjekt: Hammerfest - Akkarfjord  
Utarbeidet av: Árni Jónsson  
Prosjektleder: Karstein Lied  
Kontrollert av: Karstein Lied

## Skredfarevurdering Bismarvik

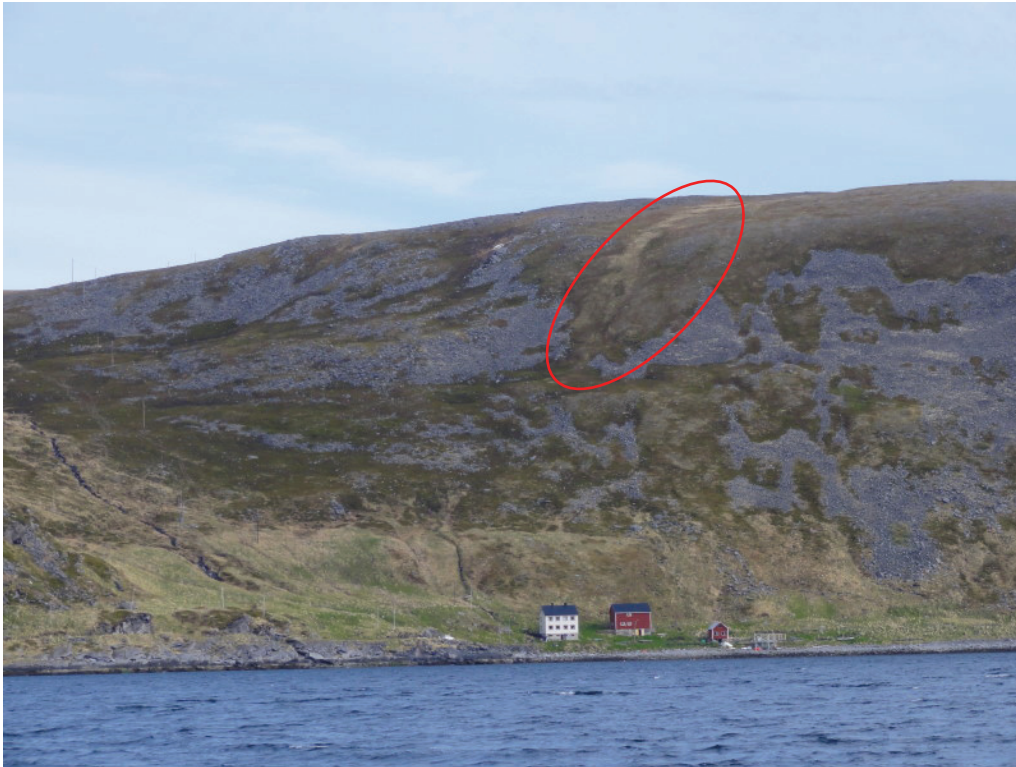
*Figur 1. Bismarvik. Rød ellipse viser et område i fjellsiden der sørpeskred sannsynligvis har kommet ned fra en liten forsenkning på toppen. Det er usikkert om skredet har kommet ned til bebyggelsen.*

Det er to markerte bekkeløp i området og en del mindre bekkeløp som ikke er like markerte. Det ligger myrområder ovenfor begge bekkeløpene. Ved siden av bekkene er det tydelig hvor vann i form av sørpe eller flom har endret vegetasjonen i en bredde på ca. 10-20 m på hver side av bekken. Lyng har trukket seg tilbake og gras har overtatt fordi det tar kortere tid for gras å vokse etter en flom- eller sørpeskredskade. Bredder på sørpeskred kan være bredere enn det som er synlig på vegetasjonen i dag. Erfaring fra våren 2010 tyder på at sørpeskred også kan renne oppå snøen uten å skade vegetasjonen under.

På Figur 1 og Figur 2 vises eksempler på endring av vegetasjonen ved bekkeløpene og i forsenkninger der vann kan samles opp. Disse endrede områdene er mest synlige vest for bekkeløpet på Figur 1.

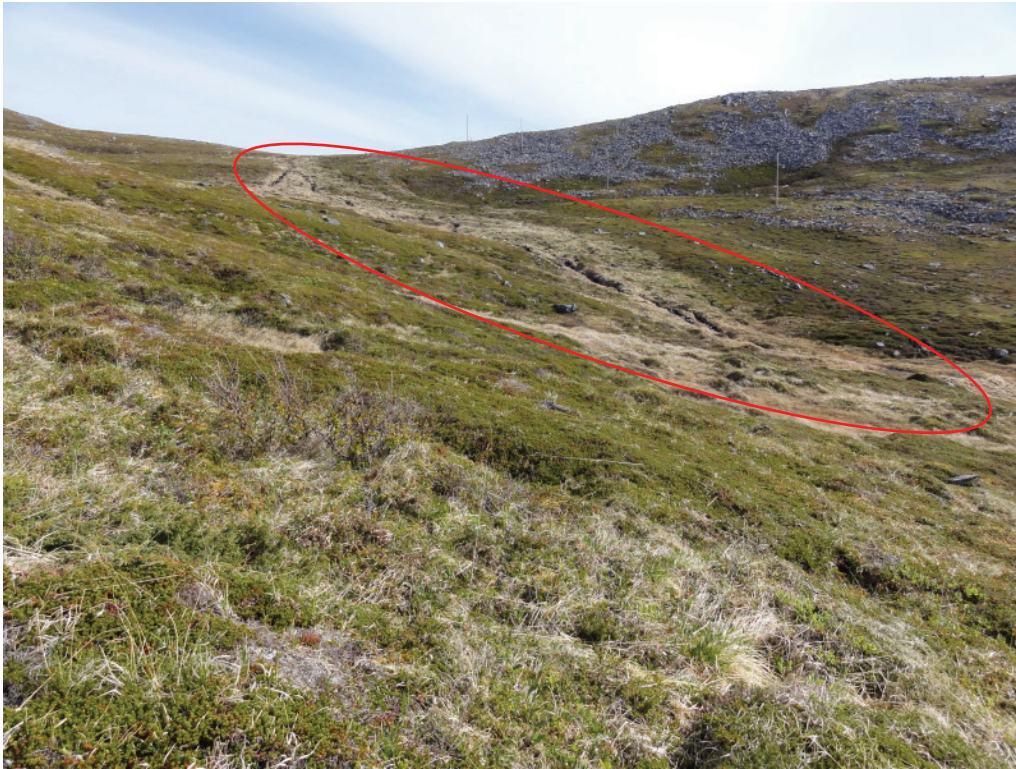
*Figur 2. Rød ellipse på bildet viser en vel markert bekk i fjellsiden og endring i vegetasjon omkring bekken. Gras er dominerende omkring bekken.*
