Rapport / Report

Lofthus, Ullensvang

Kartlegging av faresoner for skred

20110811-01-R
25. juni 2012

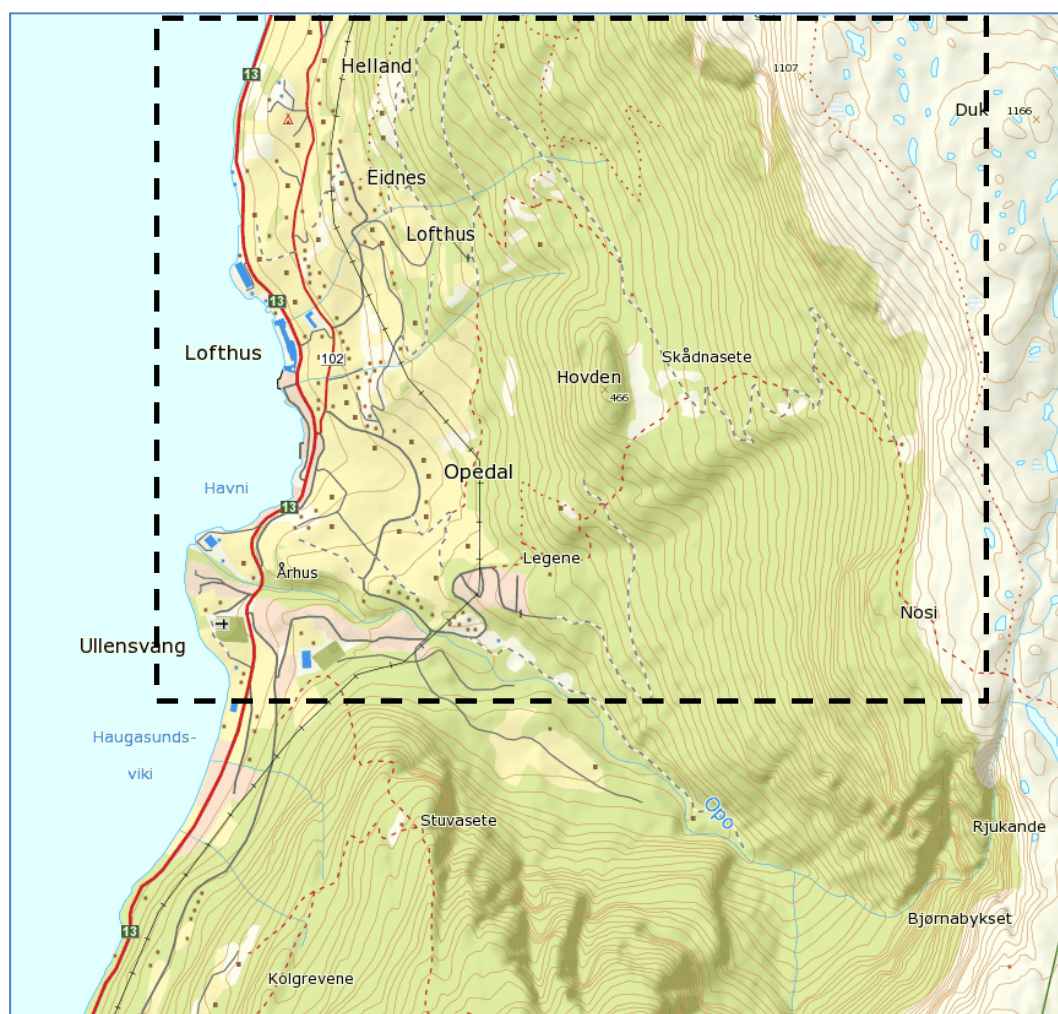
Figur 1. Lofthus i Ullensvang. Omtrentlig utbredelse av undersøkt område.

Områdeavgrensingen ble ikke presisert på kart, men dreier seg i hovedsak om sentrale deler av Lofthus (Figur1, 2 og Kart nr. 1). Området ved Århus ble ikke sett på i detalj, men det er kjent at snøskred en gang demmet elva Opo og forårsaket flom i elva da skredsnødemningen brast. Bebyggelsen nede ved sjøen (Århus) ble skadet. Vi så kort på plasseringen av barnehagen ved Opo sør for Opedal men vurderingene relatert til snøskred og mulighetene for oppdemming av Opo må vurderes spesielt, og i dette arbeidet bør også NVE involveres.

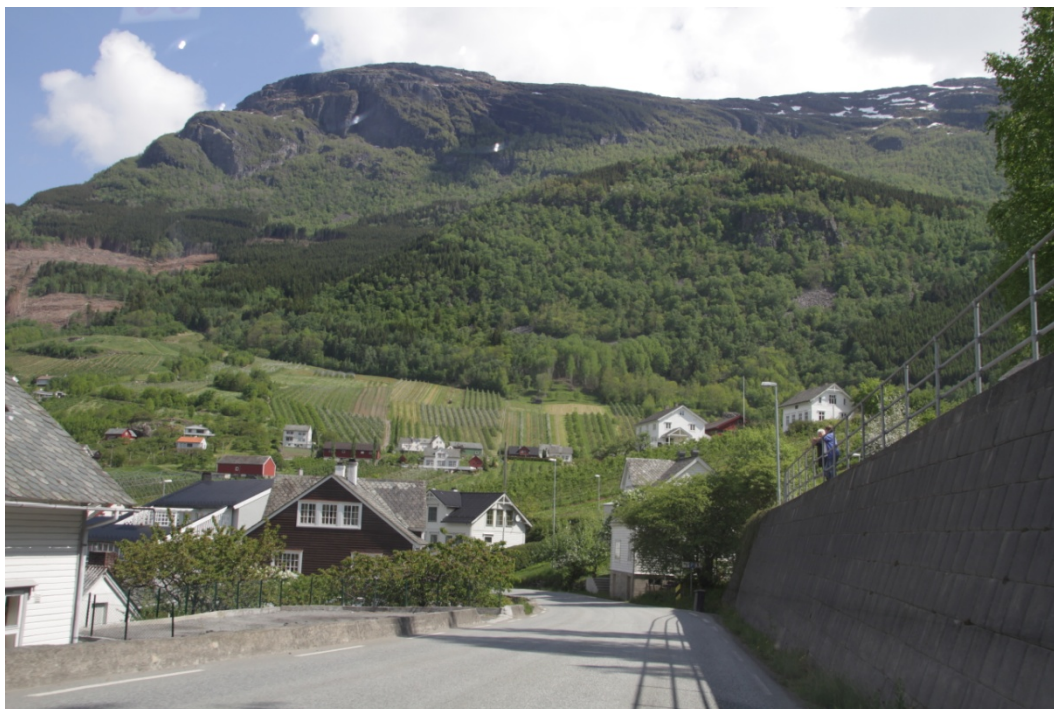
Figur 2. Bildet vider fjellsiden ovenfor Lofthus med de bratte berghamrene i øvre del av fjellsiden hvor steinsprang kan løsne.

Snøskred kan løsne flere steder i fjellsiden ovenfor Lofthus. For de fleste områder er det småskred med kort rekkevidde, men ett utløsningsområde er stort. Dette gjelder området som kalles Kvannskorane mellom kotene 900 og 1100. Snøskred går normalt ned på og nord for Fegenskjelda og kan nå ned til Skådnasete. I spesielle og sjeldne tilfeller kan skred gå forbi dette området og ned Susgjerd og komme ned i dalen mellom Kongshaug og Opedal (Midttun). Her nede er gårdene gamle, og det er ikke kjent at skred har tatt hus. Beregningsmessig vil skred med en gjennomsnittlig returperiode på 1000 år mest sannsynlig ikke nå dagens gårdsbebyggelse. Boligfeltet på Legene vil heller ikke kunne nås av snøskred herfra. Når skredet blir stort kan det dele seg oppe ved Fegenskjelda og følge daldraget ned mot Røyrfloet (Kart nr. 1 og Figur 2 hvor utløsningsområdet kan ses øverst til høyre på bildet hvor det fortsatt ligger noen snøfonner).

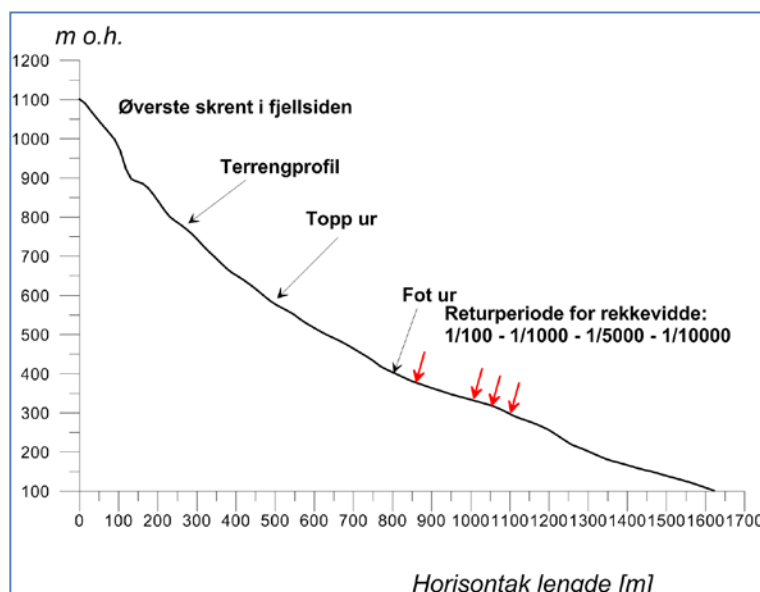
Figur 3. Beregning av rekkevidde og returperiode for steinsprang fra fjellsiden ovenfor Lofthus fra Tverrhamrane ovenfor Tveiti. Største rekkevidde her er ned til ca kote 300 etter vår vurdering.

For tre profiler i fjellsiden ovenfor Lofthus har vi gjort beregninger av rekkevidde og returperiode (Figur 3, 4 og 5). Disse resultatene er overført til faresonekartet. De tre områdene er vist på Kart 2. Konklusjonene fra våre vurderinger er at steinsprang ikke forventes å nå eksisterende boligbebyggelse på Lofthus.

Ved ett område i Tverrhamrane er det et større bergparti som later til å være avløst fra fjellet bak (Figur 6). Dette er vurdert i terrenget, med kikkert og studier av forstørrelser av foto tatt under befaringen. Terrengprofilet er vist på Figur 3.

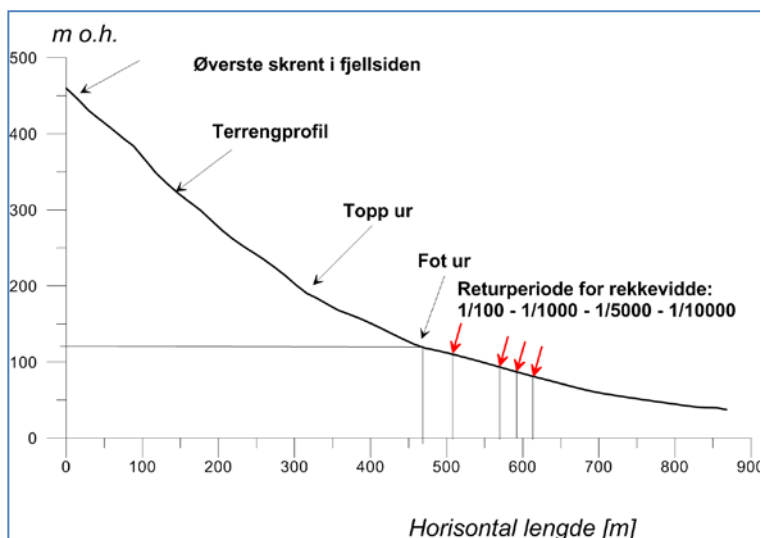
Figur 4. Beregning av rekkevidde og returperiode for steinsprang fra bergkollen ovenfor Midttun (Hovden). Størst rekkevidde her er rundt kote 80 ovenfor gårdsbebyggelsen.

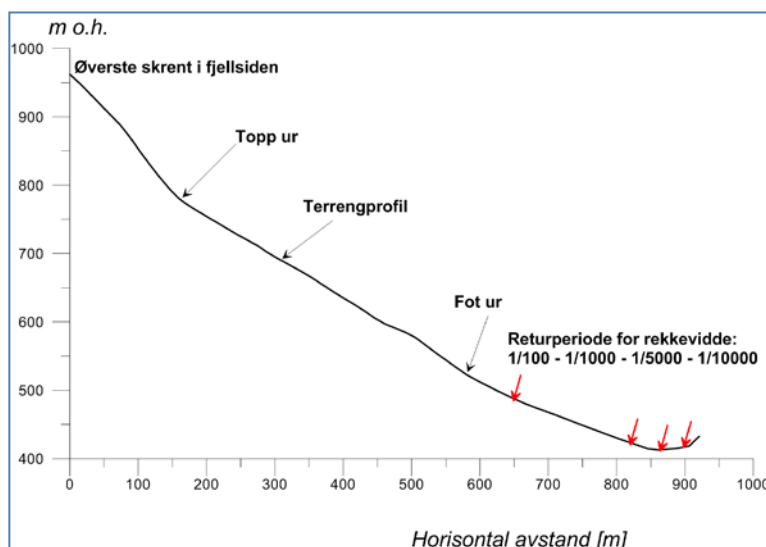
Figur 5. Beregning av rekkevidde og returperiode for steinsprang fra fjellsiden ovenfor Skådnasete (Hovden). Her kan steinsprang erfaringsmessig nå utover hele gressletta ved Stølen og fram til foten av kollen midt i fjellsiden.

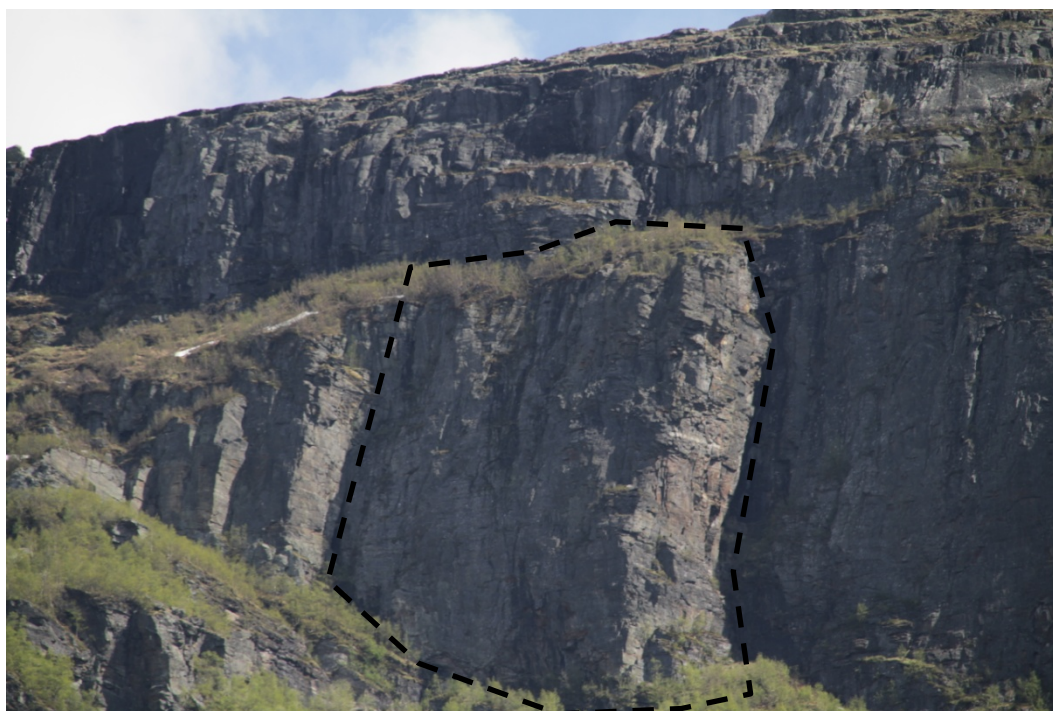
Figur 6. Bildet viser det største løse bergpartiet i fjellsiden ovenfor Lofthus (Stiplet strek). Ujevne nær vertikale sprekker er også synlige på midten av partiet.

Målinger av størrelser på bergpartiet ved hjelp av kart og satellittfoto på Gislink tyder på at det løse bergpartiet kan ha et volum på fra 75 000 m³ til 140 000 m³. Bergpartiet er rundt 80 m høyt og har en tykkelse til sprekken i bakkant på ca 25 m. To sett utgående hovedsprekker normalt på denne viser at bergpartiet er 40 m – 70 m langt (målt langsetter fjellsiden). Stabiliteten til bergpartiet er foreløpig ikke vurdert, men bergpartier lener seg mot fjellet bak. Så lenge fotstøtten holder vil partiet neppe falle ut. Mest sannsynlig vil utfall skje ved at kun deler av partiet løsner. Vi har likevel vurdert rekkevidden av et mulig utfall av det største volumet vi har estimert.

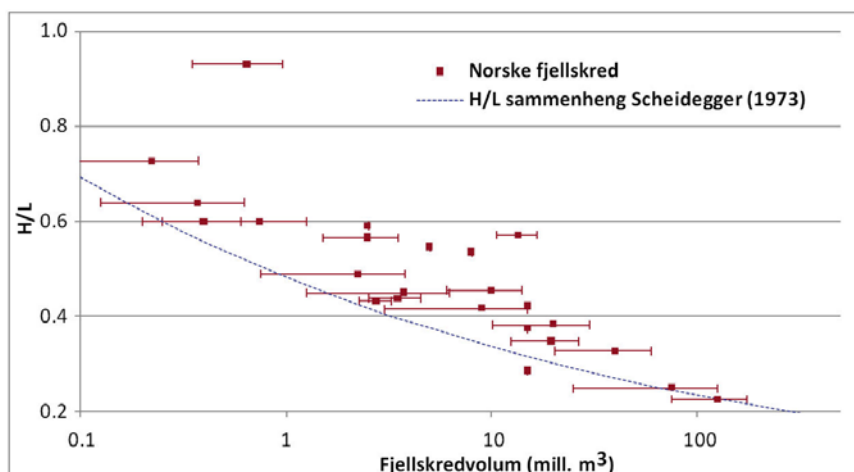
Figur 7. H/L som funksjon av volum for kjente norske fjellskred (modifisert fra Romstad m. fl. 2009). Stiplet blå linje viser sammenhengen som er foreslått av Scheidegger³ (1973). Den gjelder for skredvolumer fra 100 000 m³ og oppover.

Rekkevidden til dette bergpartiet som på grunn av sin størrelse klassifiseres som fjellskred er beregnet etter rekkevidden som er kjent fra en rekke kjente fjellskred i fra Norge² (Figur 7). Basert på denne historikken vil et fjellskred fra Tverrhamrane med våre volumanslag gi et utløp bestemt ved forholdet:

$$H/L = 0,65 - 0,7$$

Dette kan angis ved en helningsvinkel fra toppen av fjellsiden og ned til forventet ytre begrensing lik:

$$\alpha = \tan^{-1}(0,66 - 0,7) = 33^{\circ} - 35^{\circ}$$

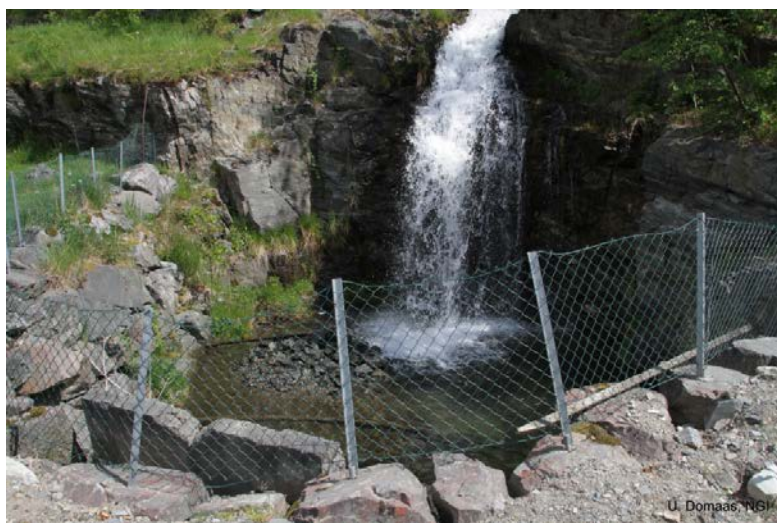
Figur 9. Sedimentasjonsbasseng i Lofthusbekken like ovenfor gårdsbebyggelsen på Lofthus.

Lofthusbekken er kjent for å ha gitt opphav til flomvann som har nådd ned til og skadd Ullensvang hotell. Bekken er i liten grad masseførende og er derfor ikke klassifisert som et flomskred nede ved skolen eller hotellet. Bekken går i rør forbi gårdsbebyggelsen på Lofthus hvor det er et større basseng for utfelling av sand og grus som følger bekken. Nede ved skolen går bekken i en støpt kanal med ca 2m² tverrsnitt. Vi har ikke vurdert hvorvidt dette er tilstrekkelige dimensjoner til å håndtere sjeldne og store flommer.
