Eide kommune

Vurdering av skredfare i område nord for Eide sentrum

20130225-01-R
24. mai 2013
Rev. nr.: 0

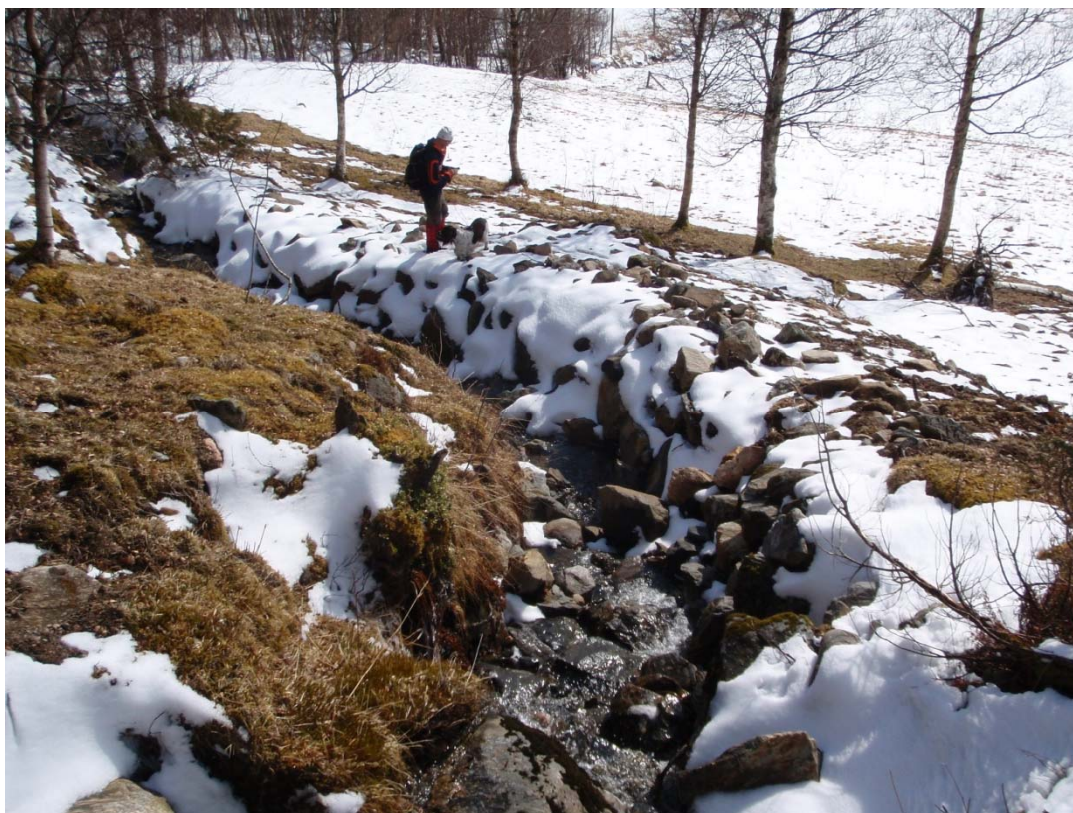
Figur 5 Bekk som er lagt om lengst sørvest i undersøkellesområdet

Bekkeløpene i fjellsida har ikke stor vannføring, og det ble heller ikke observert tegn etter erosjon. Vi vurderer derfor liten fare for at flomskred skal nå ned mot bebyggelsen. En bekk var lagt om i sørvestre del av området (figur 5). Faren for overløp av vann i forbindelse med kraftig regn og snøsmeltning er ikke vurdert i denne rapporten, men uansett er det liten fare for at eksisterende bebyggelse skal skades av flomvann. Dersom det skal etableres ny bebyggelse i nær tilknytning til dette bekkeløpet bør flomfaren vurderes nærmere. Et bekkeløp lengst nord i området kan gi opphav til erosjonsskader, men vi vurderer at det er liten sjanse for at bebyggelse skal utsettes for å bli truffet av løsmasser som følger vannet.
