**Bjørgan, Grong kommune.  
Faresonekartlegging.**

**Faresonekartlegging for  
kommunedelplan Bjørgan-Heia**

20100207-00-2-R  
26. mars 2010

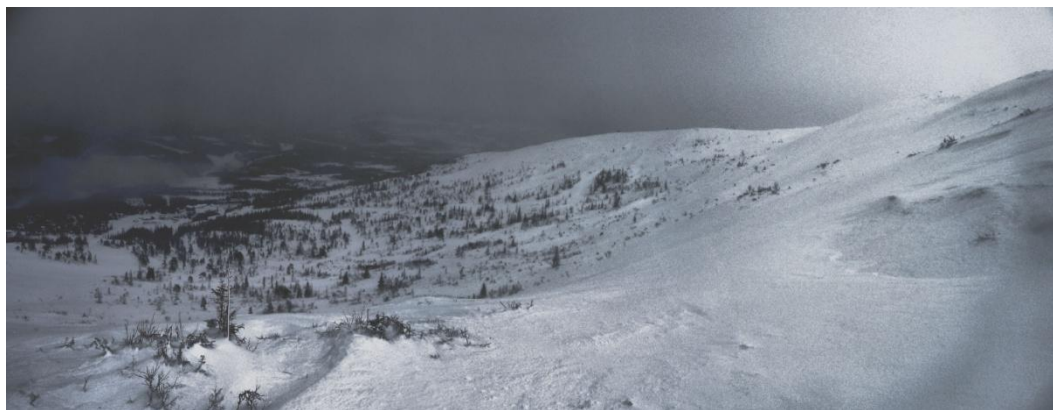
Både utifra lokale kilder og terrengobservasjoner vet vi at det går snøskred flere steder i alpinanlegget. Det finnes flere områder brattere enn 30 grader i den øvre delen av anlegget (se vedlagt kart 01). Særlig skålformen mellom de to heisene, omkring 500-600 moh like under Litlbotnklumpen, kan i spesielle situasjoner fungere som et sammenhengende løsneområde (Figur 5 og kart 01). Dette området ligger mellom heisene og er sannsynligvis et mye brukt off-piste område for skikjørere. Det er tidligere observert skred fra dette området ned mot 400-450 moh. Ved bruk av modeller for beregning av rekkevidde ser vi at skred herfra i sjeldne tilfeller kan nå ned mot heisanlegget og det åpne området nord for heishuset, men neppe true bebyggelsen ved bunnstasjonen på selve alpinanlegget og heller ikke nå ned i hyttefeltet nedenfor skisenteret.

*Figur 5 Skåla med løsneområde og utløpsområde under Litlbotnklumpen, sentralt i alpinanlegget.*

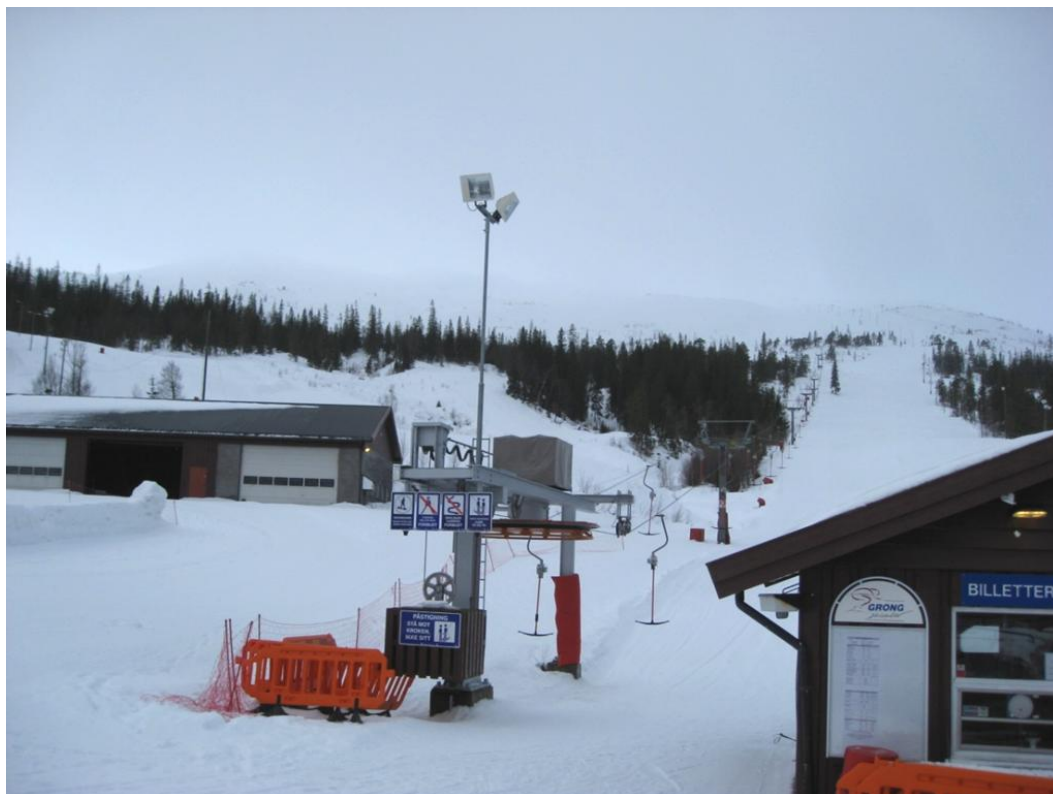
*Figur 6 Fra bunnstasjonen sett oppover i alpinanlegget. Både snø og sørpeskred kan gå ned i forsenkningen til høyre for verkstedsbygningen med retning heisen.*

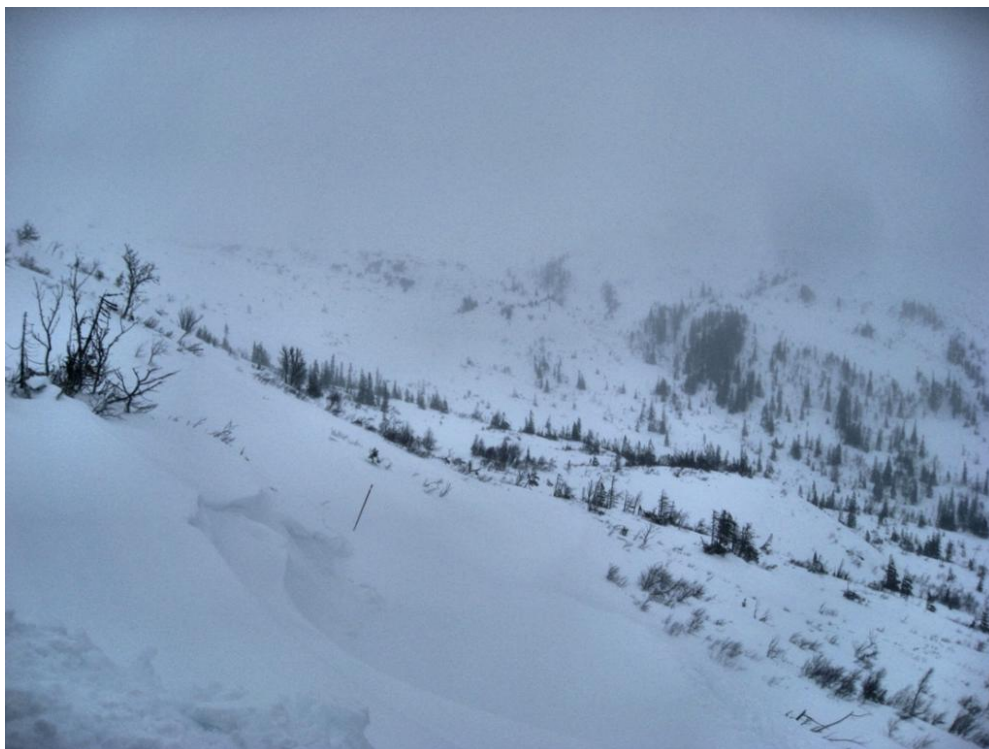
Det er flere bratte heng som kan gi snøskred lenger nord i anlegget (se vedlagt kart 01), men dette dreier seg om mindre skred. Brattkanten hvor det ofte henger en skavl helt nord i området (Rundhaugen) kan gi mindre skred, men terrengformasjonene i nedkant gjør at skredet ikke vil nå ned mot de bebygde områdene. Dette støttes også av lokale kilder.

*Figur 7 Små løснеområder nord i anlegget kan gi opphav til mindre skred.*

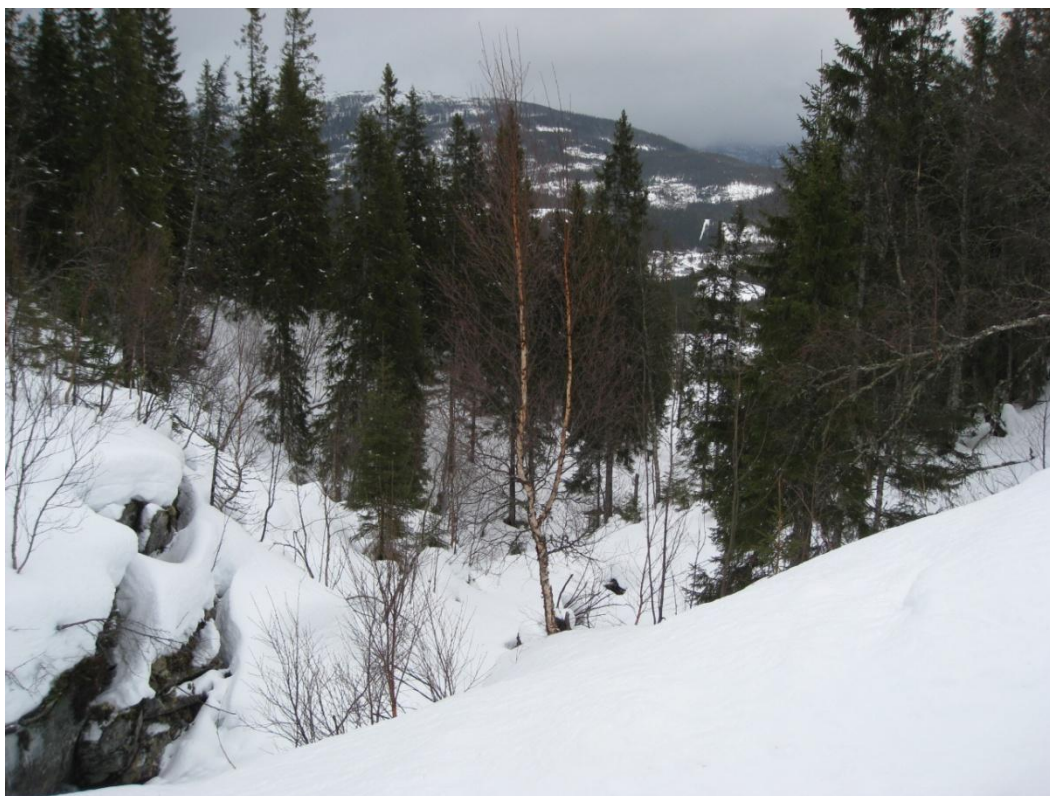
Det er flere bekkefarer i området, både inne i alpinanlegget og i bekkedalen i nord (Bjørgelva). Disse kan gi opphav til sørpeskred og såkalte vassdemmer i forbindelse med vårløsning og i store nedbørssituasjoner under mildvær. Dette har også tidligere blitt observert på stedet, både fra Skiftesbekken og fra Bjørgelva. Ifølge lokale kilder har sørpeskred fra Skiftesbekken nådd heishuset ved bunnstasjonen. Skiftesbekken går delvis i rør ved parkeringsplassen og veien. Slike rør kan bli sperret av snø og sørpe i skredsituasjoner, noe som vil føre til at snø og vann kan flomme ut over parkeringsplassen. Det er vanskelig å angi nøyaktig utbredelse av sørpeskred, særlig i områder med bebyggelse, stikkrenner og veier. Det er mulig at mindre deler av et sørpeskred kan nå over parkeringsplassen og ned i bebyggelsen på nedsiden av skianlegget, men disse massene vil trolig ikke gjøre store materielle skader på bygningene. Det bør likevel tas hensyn til både skred- og evt. flomfare i området ved planlegging av ny bebyggelse.

*Figur 9 Bekkefarene kan gi opphav til flom- og sørpeskred.*

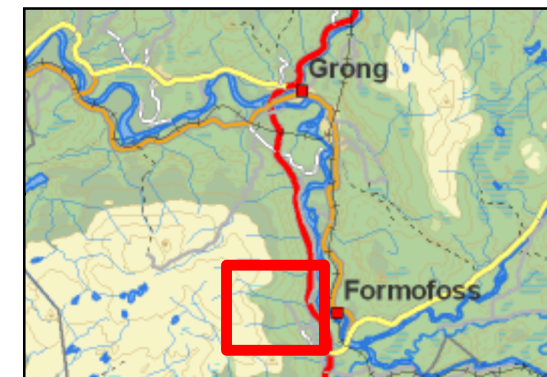
<b>Bjørgan - Heia</b>	Dokumentnr.	Kart nr.
	20100207-00-2-R	01
	Utført	Dato
	HBre	2010-03-26
Kontrollert		
FS		
Godkjent	HBre

**Oversiktskart**

Fjellsiden opp mot Rundhaugen, Eidbakkfjellet. Litlbotnklumpen og Biskoplifjellet er vurdert med tanke på skred mot bebyggelsen omkring skisenteret samt nye hyttefelt (H1-H9) nord for og øst for dette, markert på Figur 1 med ulike oransje-farger. Kartlagt område er vist på vedlagte kart 01.

Som vist på kartet er det områdene langs bekkefarene som det bør tas spesielt hensyn til når det gjelder skred. Sørpe kan også nå ut over det flate området ved bunnstasjonen i alpinanlegget, men vil trolig kun true heishuset. Særlig store snøskred fra skålområdet sentralt i alpinanlegget vil i spesielle tilfeller også kunne nå ut i dette området. Det er mulig at mindre deler av et sørpeskred kan nå ned i bebyggelsen på nedsiden av veien ved skianlegget, dvs. gå lenger enn de angitte faresonene. Disse massene vil trolig ikke gjøre stor materiell skade på bygningene.
