Smiebakken boligfelt i Aurland kommune

Skredfarevurdering og forslag til sikring

20130207-01-R
18. juni 2014
Rev. nr.: 0

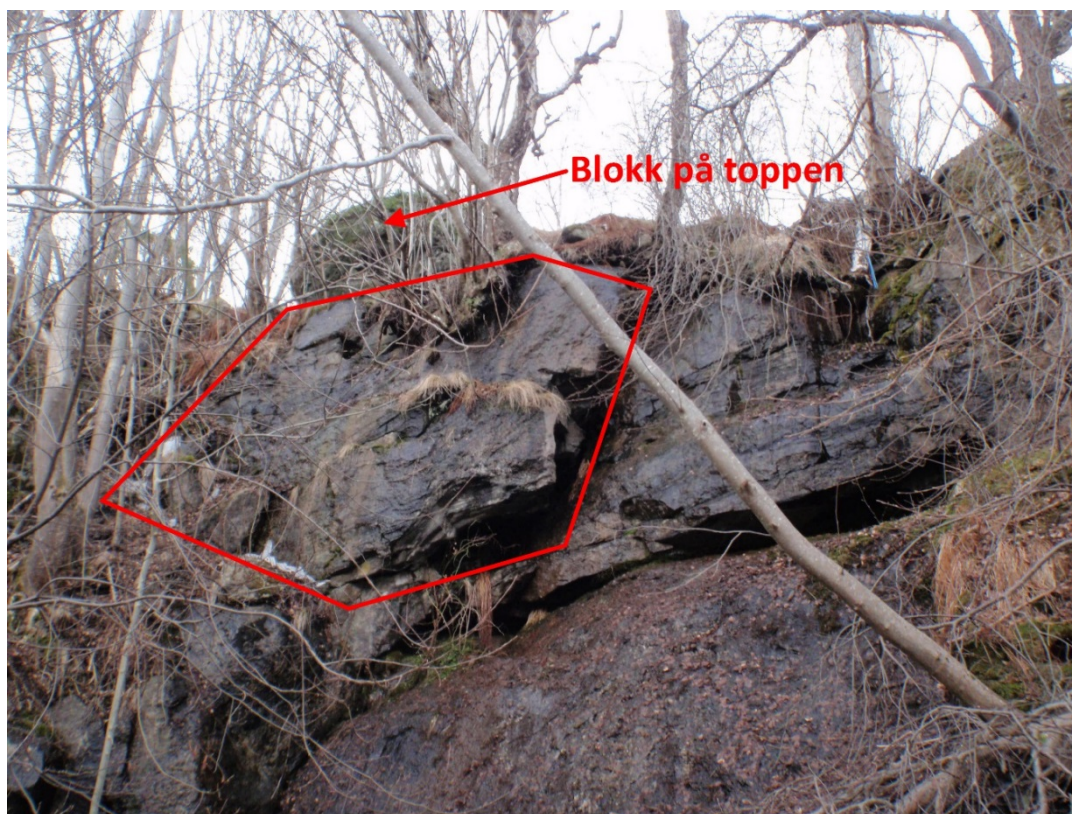
Figur 3. Området markert med rødt polygon (ca. 9 m² og minst 1 m dyp til baksprekk) er tilsynelatende viktigst å sikre, selv om også området til høyre bør tas med når entreprenør er på stedet. Det markerte området presses ut av røtter, og under befaringen var det rennende vann der, og noe is som falt ned. Frostsprengning, i tillegg til rotsprenging, antas å forekomme.

Sikringsarbeider i skrenten kompliseres imidlertid av den ca. 13 m³ store steinblokken (sidekanter målt til 3,5 m x 2,5 m x 1,5 m) som ligger på toppen (Figur 4 – 6). Den synes å ligge og presse på området som er avløst i selve skrenten (Figur 3), og sikkerhet under utførelsen av sikring i skrenten er trolig ikke tilfredsstillende hvis den store steinblokken ligger usikret på toppen.

Det er vanskelig å si hvor trykt/utrykt steinblokken på toppen ligger, men basert på at den synes å presse på området markert i Figur 3, og at den har en form som tilsier at den kan få langt utløp, er konklusjonen at den må sikres.

Uten å ta hensyn til steinblokken på toppen kan det sikres med 4 – 5 stk bolter med lengde 4 m, og muligens noen fjellbånd mellom boltene (Figur 3). Endeforankrede bolter kan benyttes. Dersom fullt innstøpte bolter skal benyttes må det gjøres tiltak for å hindre boltemørtel å forsvinne ut i åpne sprekker.

Vi anbefaler at steinblokken på toppen sikres før det sikres i selve skrenten. Forslag til sikring er beskrevet nedenfor.

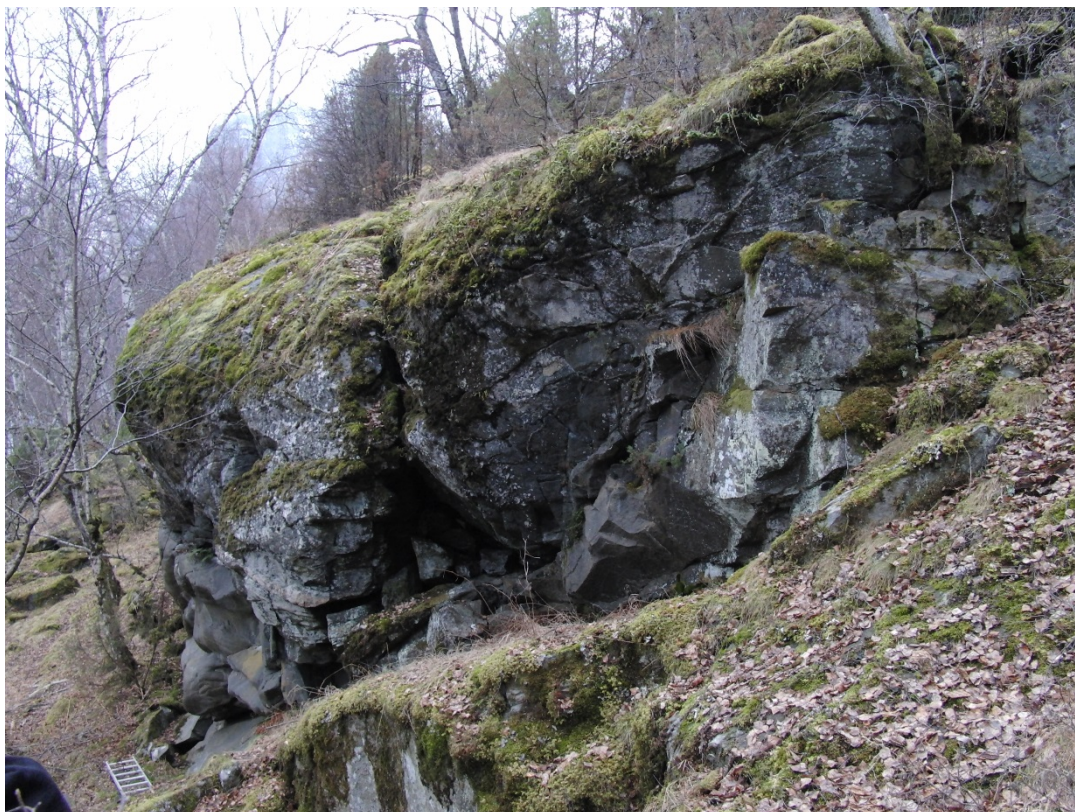
Figur 10. Sør for skrent vist på Figur 9 er det en bergskrent som er oppsprukket og som bør vurderes mht. sikring.

Bergskrenten som er vist i Figur 10 viser ikke tegn til steinsprangaktivitet i nyere tid. Skrenten har imidlertid to åpne steile baksprekker samt en undersprekk som har fallvinkel og fallretning omtrent parallelt med toppflaten. Eventuell sikring av bergskrenten kan utføres i samråd med entreprenør under felles befaring.
