Birtavarre, Kåfjord

Vurdering av skredfare for campingområde

20091683-00-2-R
25. juni 2009

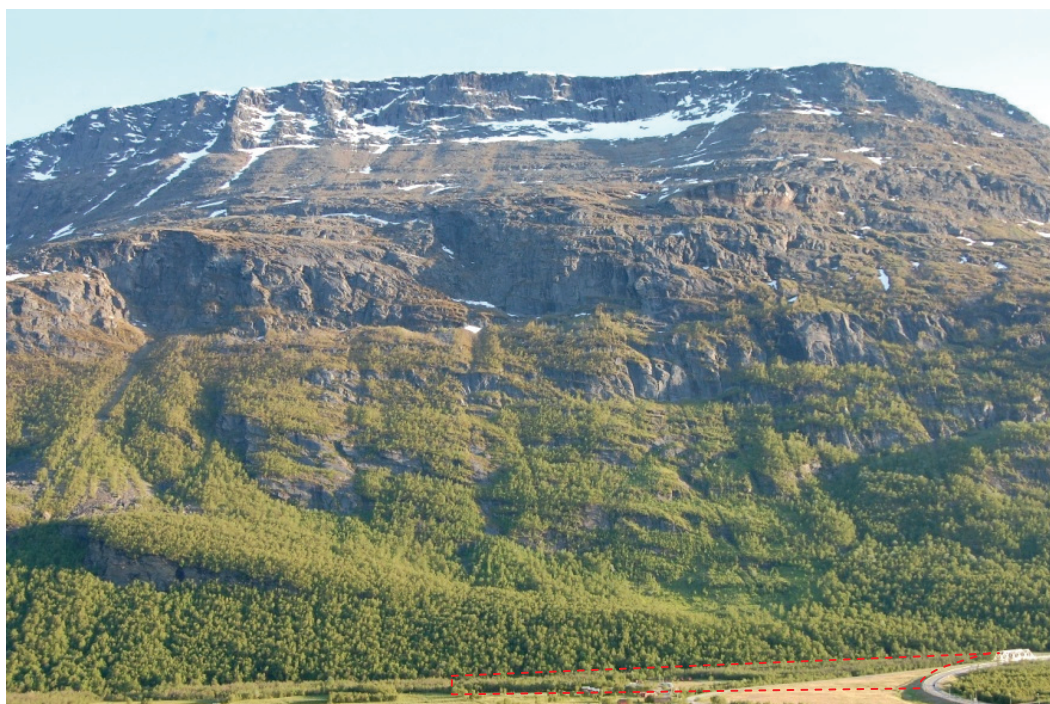
Figur 2 Oversiktsbilde over reguleringsområdet (stipla linje) med sørvestlig fjellside. Foto: Ø. Johansen.

Under dette nokså jevne området kommer et omkring 300 m høyt, bratt skrentparti (rundt 60°) før terrenget slakker ut mot 34° og skogen får feste. Skoggrensa går rundt 150-200 moh. Ca 50 moh. er det en større utflatning. Denne flata er særlig markert like over og noe vest for Birtavarre camping, men skrår oppover som en ryggformasjon i retning innover dalen (mot øst). Dette er tydelig på Figur 2. Herfra er det bratt de siste meterne ned mot elva.

I følge NGU sin berggrunnsdatabase består fjellsida for det meste av glimmergneis, glimmerskifer og metasandstein. Skrentpartiene i fjellsida har varierende bergkvalitet. Flere er oppsprukne og gir opphav til utfall, mens enkelte er glattskurte sva som har vært uforandret siden istiden. Det finnes enkelte gjel med skredvifter avsatt i nedkant, særlig i sørøstlig del av fjellsida. På bildet (Figur 2) ses flere tydelige spor etter skredaktivitet.

Figur 2 viser tydelig at det er spor etter skredaktivitet langs hele fjellsida. Dette gjelder særlig fire råser hvor det er markert mindre vegetasjon enn i resten av fjellsida.

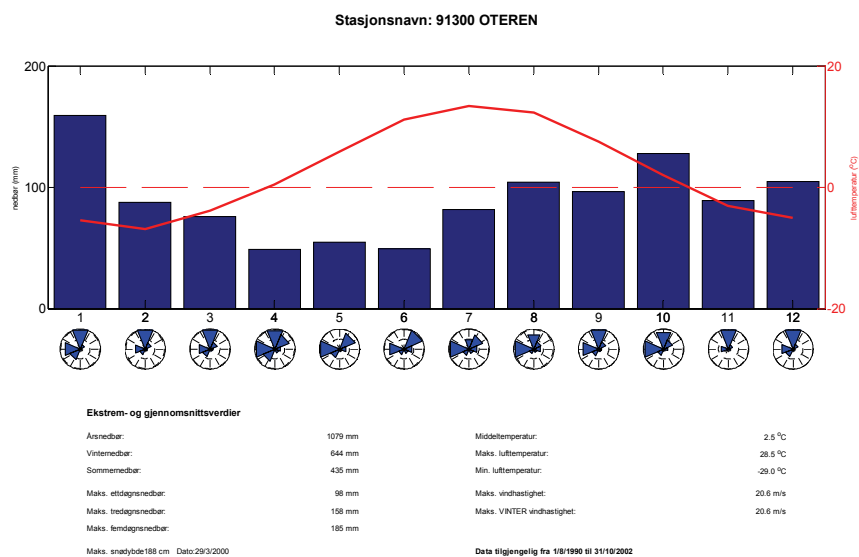
Figur 3 Klimastatistikk for Oteren

Birtavarre har et nokså tørt klima. Det er ingen tilgjengelig værstasjon i dalen, men Skibotn får gjennomsnittlig 400-500 mm i årsnedbør, mens Oteren har noe over 1000 mm (Figur 3 og 4). Meteorologisk Institutt's Nasjonalatlas for Norge indikerer at gjennomsnittlig årsnedbør i Birtavarre sannsynligvis ligger et sted mellom disse observasjonene. Likevel kan ekstremnedbøren i eksempelvis Skibotn komme opp i 80 mm per døgn i løpet av en 100 års periode.

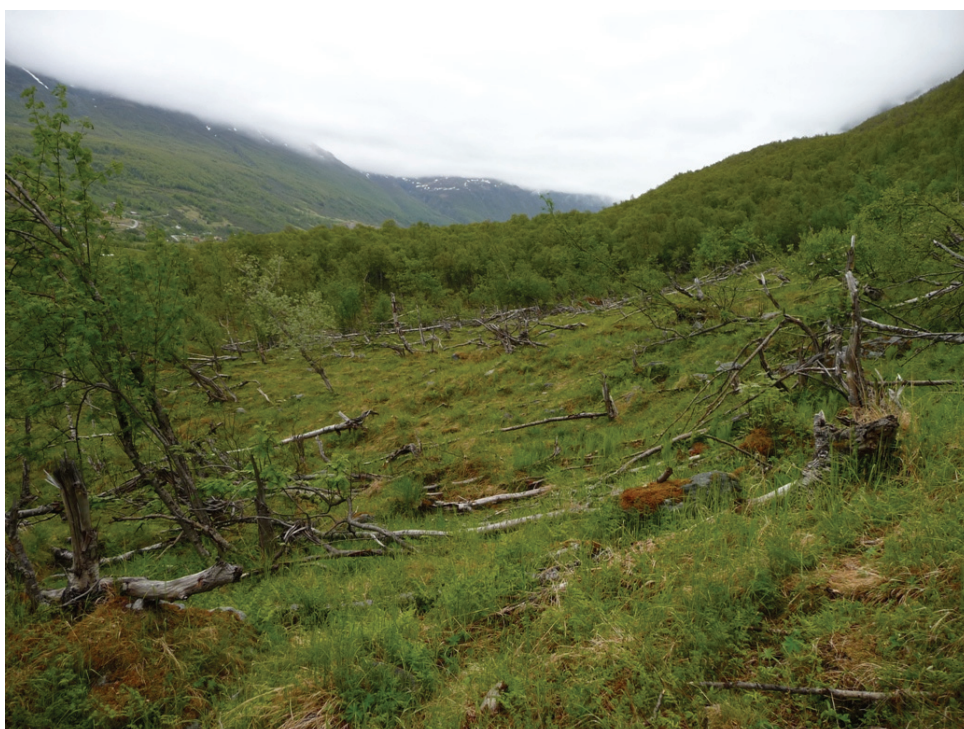
Under befaringen var det mest iøynefallende sporet etter skred den ødelagte skogen i nordvestlig del av fjellsida. Her har det gått et større snøskred i 100-200 meters bredde i løpet av de siste fem-ti årene. Ut over hele det flate partiet rundt 50 moh. er det omfattende skader på skogen (Figur 6-8) og spredte skader kan også observeres i den bratte skråningen ned mot elva. I tillegg har skredet ført med seg store mengder steinblokker. Skredets utstrekning er inntegnet på kart nr 1 og 2.

I følge eierne av Birtavarre camping skal skredet ha startet i hamrene rundt 500-600 moh., men utfra skadene på stedet, samt topografiske forhold, mener vi det er sannsynlig at skredet har løsnet i det skålformede partiet rundt 1000 moh.

Figur 6 Skredskadet skog på flata, ca 70 moh. Bildet er tatt innover dalen, mot øst.

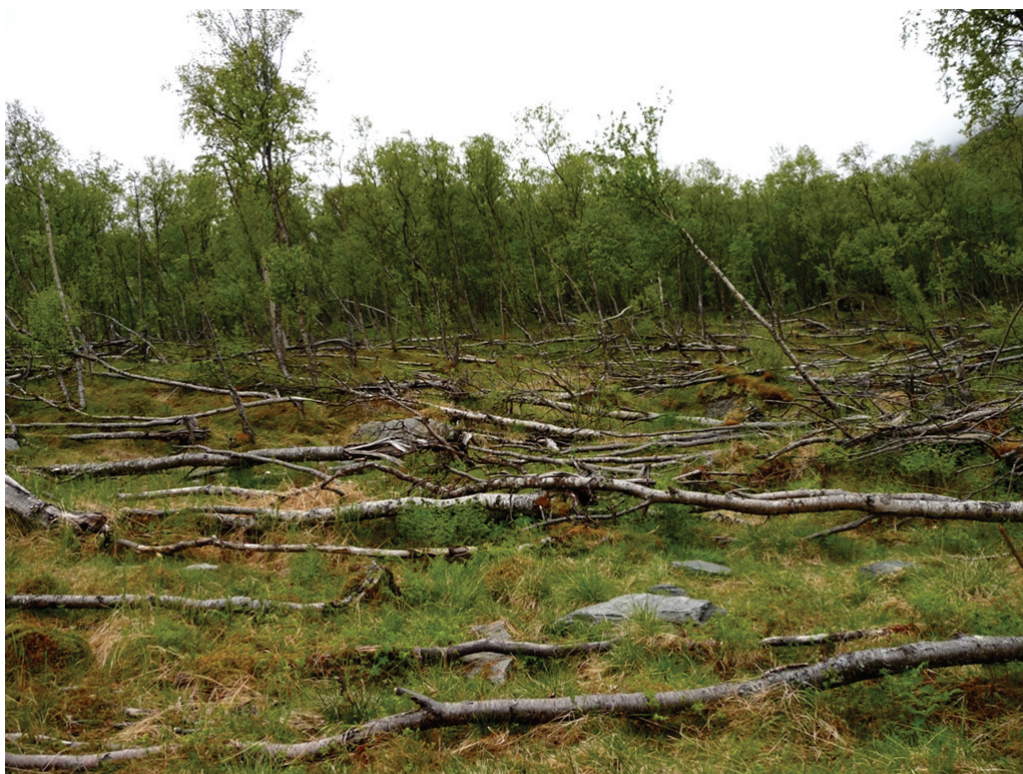
Figur 7 Skader på flata, rundt 50 moh., skredets sørøstlige begrenning.

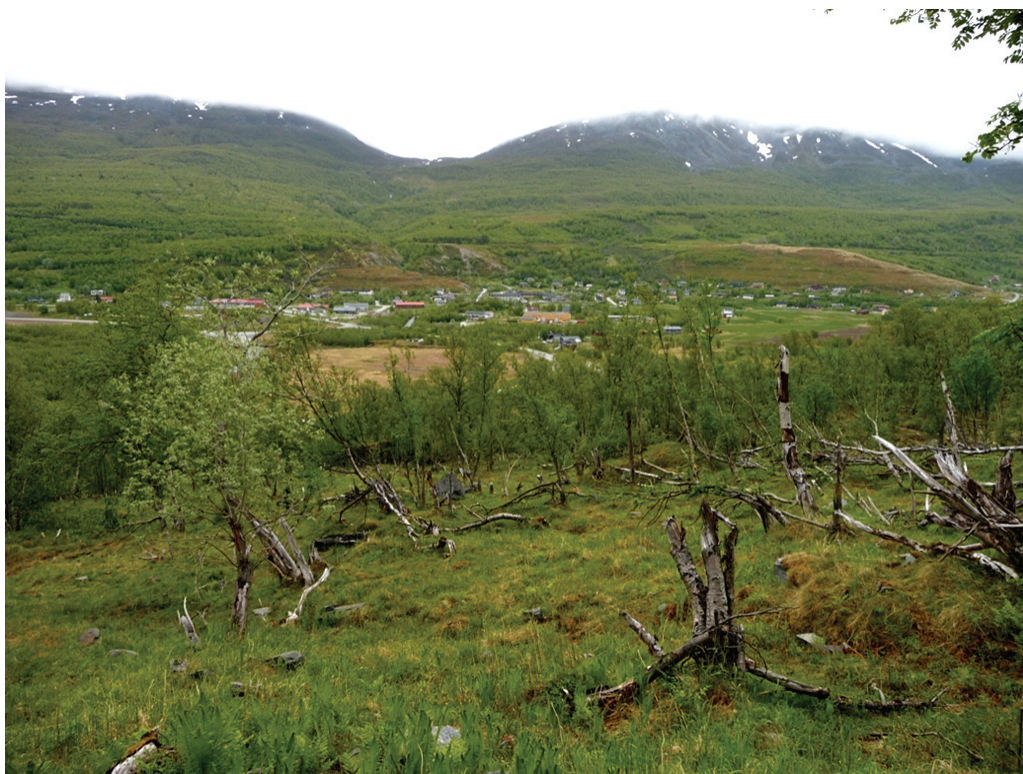
Fig 8 Bilde tatt fra den skredskadde skogen (ca 70 moh.) mot Birtavarre sentrum og reguleringsområdet.

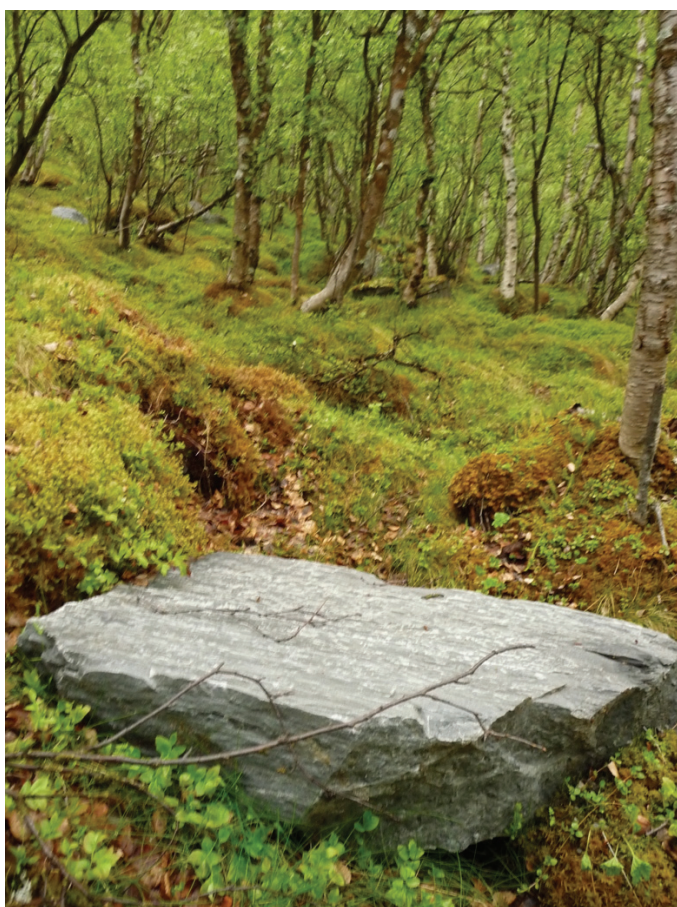
I skogen rundt 50-100 moh., like sørøst for den skredskadde skogen er det nærmest ur under et tynt vegetasjonsdekke (Figur 9). Her ligger det også en del ferske steinblokker. Området er en forlengelse av utflatningen der snøskredet stoppa, og ura er svært slak. I den øvre delen er skogen lavere enn ellers i området og opp mot brattkanten ovenfor finnes en kjegleformet avsetning av løsmasser og stein. Her går det i følge eierne av Birtavarre camping også ofte mindre snøskred.

Figur 9 Fersk blokk, 80 moh. i området rett over Birtavarre camping.

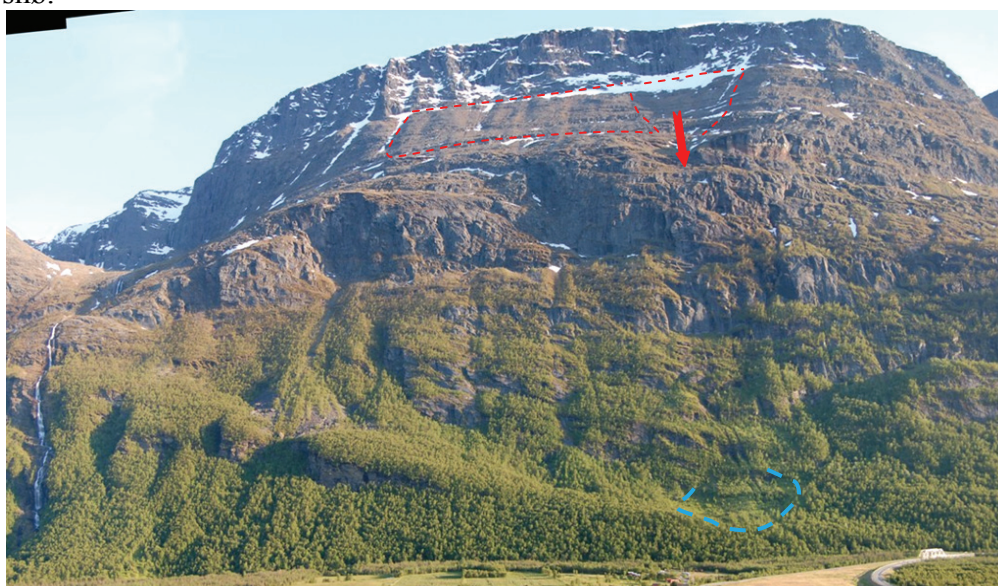
Figur 10 Antatte løsneområder (rødt) og registrert skredutløp (blått) inntegnet. Merk: skålforn i nordvestlig del av fjellsida (til høyre på bildet). Foto: Ø. Johansen

Potensielt kan hele den øvre delen av sida løsne (Figur 10). Pga. den markerte skålformen er det likevel den nordvestlige delen av området, hvor det også er tydelige tegn på snøskredaktivitet, som er særlig utsatt for snøskred. Birtavarreområdet er tørt, men en slik skålform gjør at vind fra flere retninger kan samle snø i skåla. Pga. ryggformasjonen like nord for skåla ligger den også i le for vind fra NV, som er den vindretningen som gir mest nedbør i dalen. Navnet Langsnøen, som figurerer på de fleste kart, antyder også at det er mest snø i nettopp denne skålformasjonen.

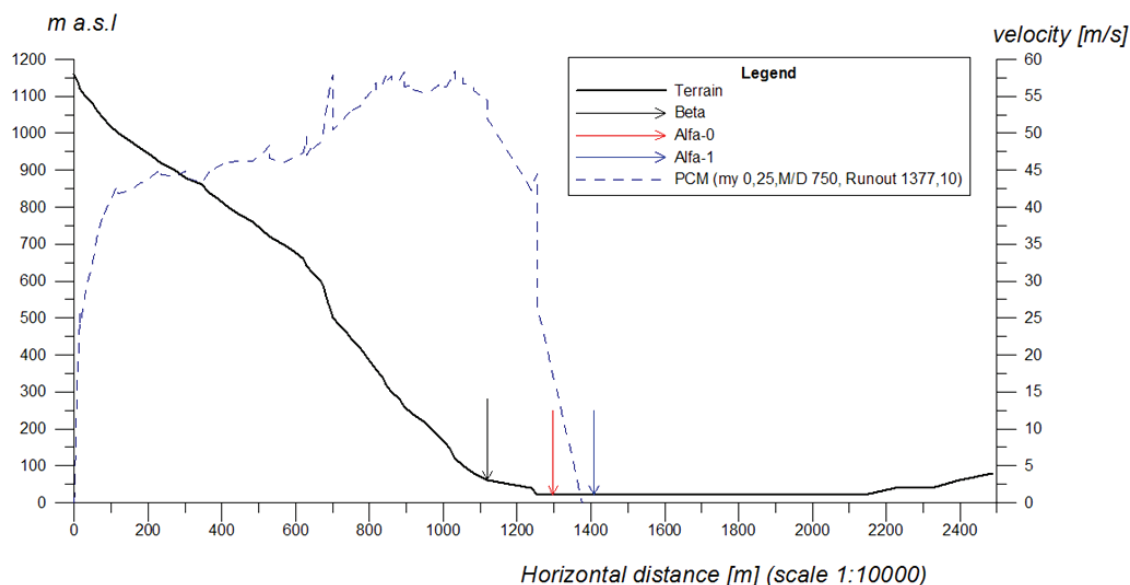
NGI har utviklet beregningsmodeller for utløp av skred basert på rekkevidden til store, sjeldne skred i Norge. Ved å anvende disse modellene på det aktuelle området finner vi at snøskred kan gå ut i reguleringsområdet. Det forholdsvis tørre klimaet i Birtavarre samt de topografiske forholdene tilsier likevel at skredene vil gå sjeldnere og kortere enn om fjellsida hadde vært jevnt bratt og lå i et mer nedbørrikt område. Store deler av den aktuelle fjellsida er så bratte at det samler seg opp lite snø. Skredet vil også tape mye energi pga. det ujevne terrenget og de bråe helningsovergangene rundt 50-100 moh. og ved elva.

Figur 12 Illustrasjon av terrengprofil og utløpslengder ved bruk av to ulike beregningsmodeller.
