Teknisk notat

Til: Karlsøy kommune
v/: Oddbjørn Nilsen
Kopi til:
Dato: 28. januar 2014
Rev. nr./ Rev. dato: 0
Dokumentnr.: 20140018-01-TN
Prosjekt: Nytt steinbrudd på Reinøya
Utarbeidet av: Frode Sandersen
Prosjektleder: Frode Sandersen
Kontrollert av: Ulrik Domaas

Vurdering av skredfare

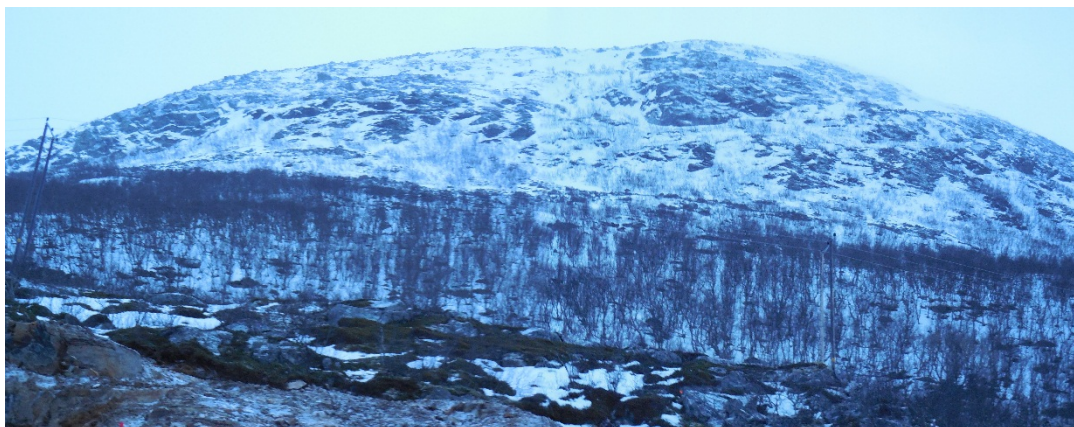
Steinbruddet ligger nede ved sjøkanten ved foten av en ca. 450 m høy fjellside. Fjellsiden vender mot nordvest og har en svak konveks form uten markerte skåler eller forsenkninger (figur 5).

Figur 5 Foto av fjellsiden ovenfor steinbruddet

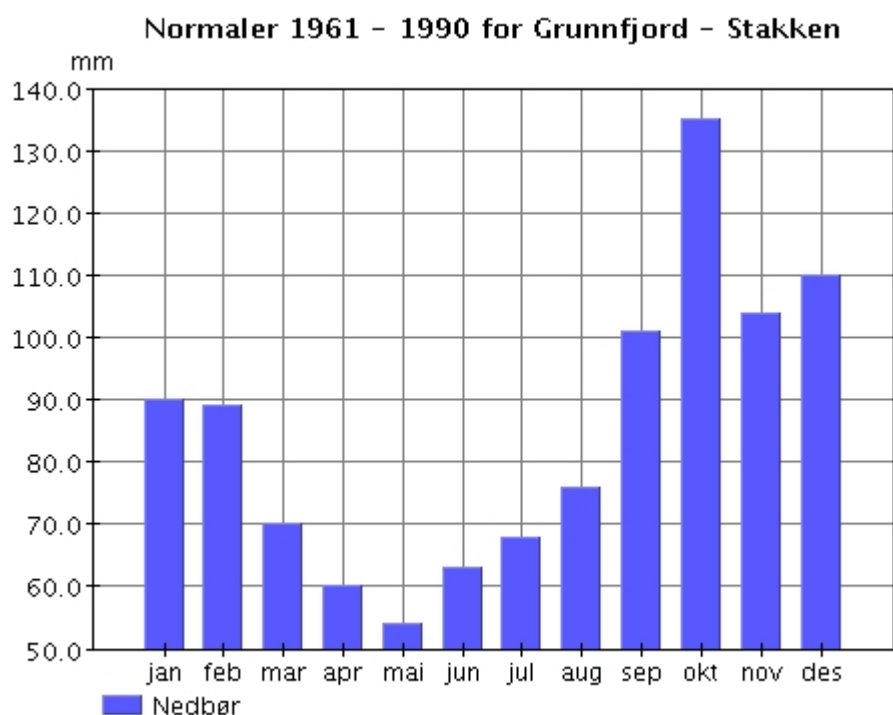
Normal nedbørshøyde på nærmeste værstasjon er 1020 mm. Mest nedbør faller i perioden september-desember (figur 7). På den gamle nedbørstasjonen Karlsøy ble det målt 73 mm nedbør på ett døgn i september 1928. På den nye stasjonen som ble etablert i 1971 på Grunnfjord-Stakken er høyeste døgnet nedbør målt til 62,9 mm i mars 2000. De største skredene blir gjerne utløst i forbindelse med store nedbørmengder, anslagsvis mer enn 40 mm pr. døgn i dette området.

Figur 7 Nedbørnormaler Grunnfjord-Stakken

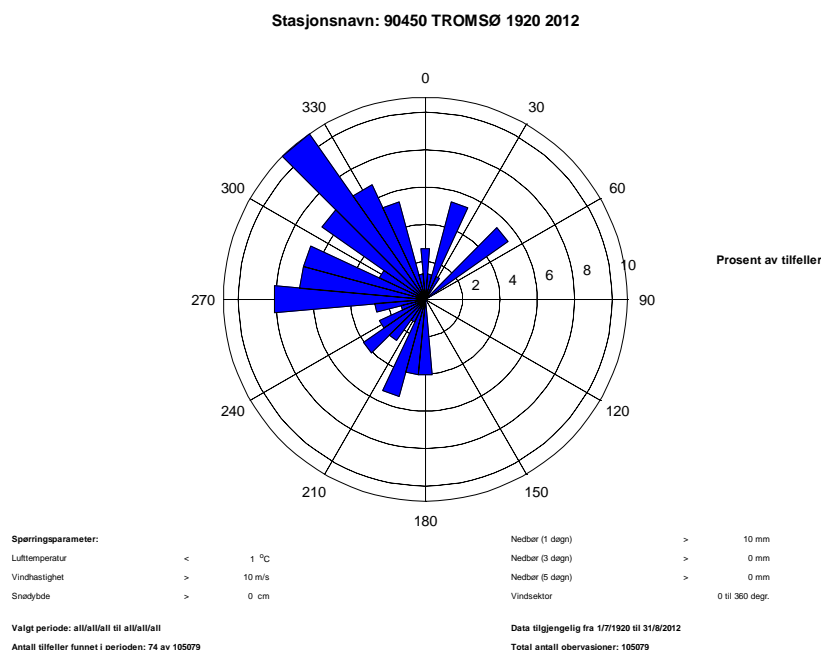
Det aller meste av nedbøren kommer med vind fra sektoren sørvest-nordvest. Om vinteren vil nedbøren gjerne falle som regn nær kysten når det blåser fra sørvest, mens vind fra nordvest gjerne gir nedbør som snø (figur 8).

Figur 8 Vindrose fra Tromsø med temperatur <1 °C, vindhastighet >10 m/s og døgnedbør >10 mm

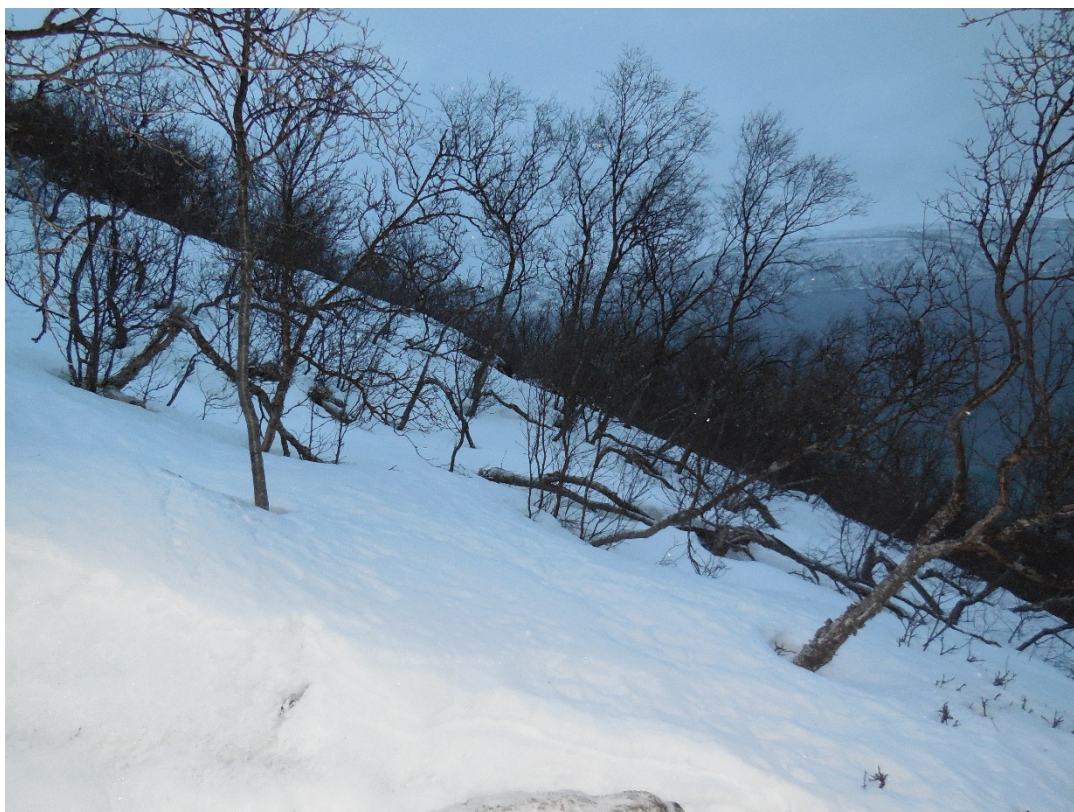
Helningsforhold og vegetasjonsforhold tilsier mulighet for utløsning av snøskred. Under befaringen ble det observert skader etter snøskred oppunder brattkanten øverst i fjellsiden ovenfor skoggrensen (figur 9).

Figur 9 Trær slått overende av snøskred ved kote 150.

Skadene var synlig ned til kote 75 og antas å være minst 10 år gamle, muligens fra de snørike vintrene 1996/1997 eller 1999/2000.
