Norges Vassdrags- og Elektrisitetsvesen, Hydrologisk avdeling

OVERSIKT over ISFORHOLDENE i
NUMEDALS-, SKIENS-, og ARENDALSVASSDRAGET
vinteren 1955-56

ISFORHOLDENE I NUMEDALSVASSDRAGET

vinteren 1955 - 56.

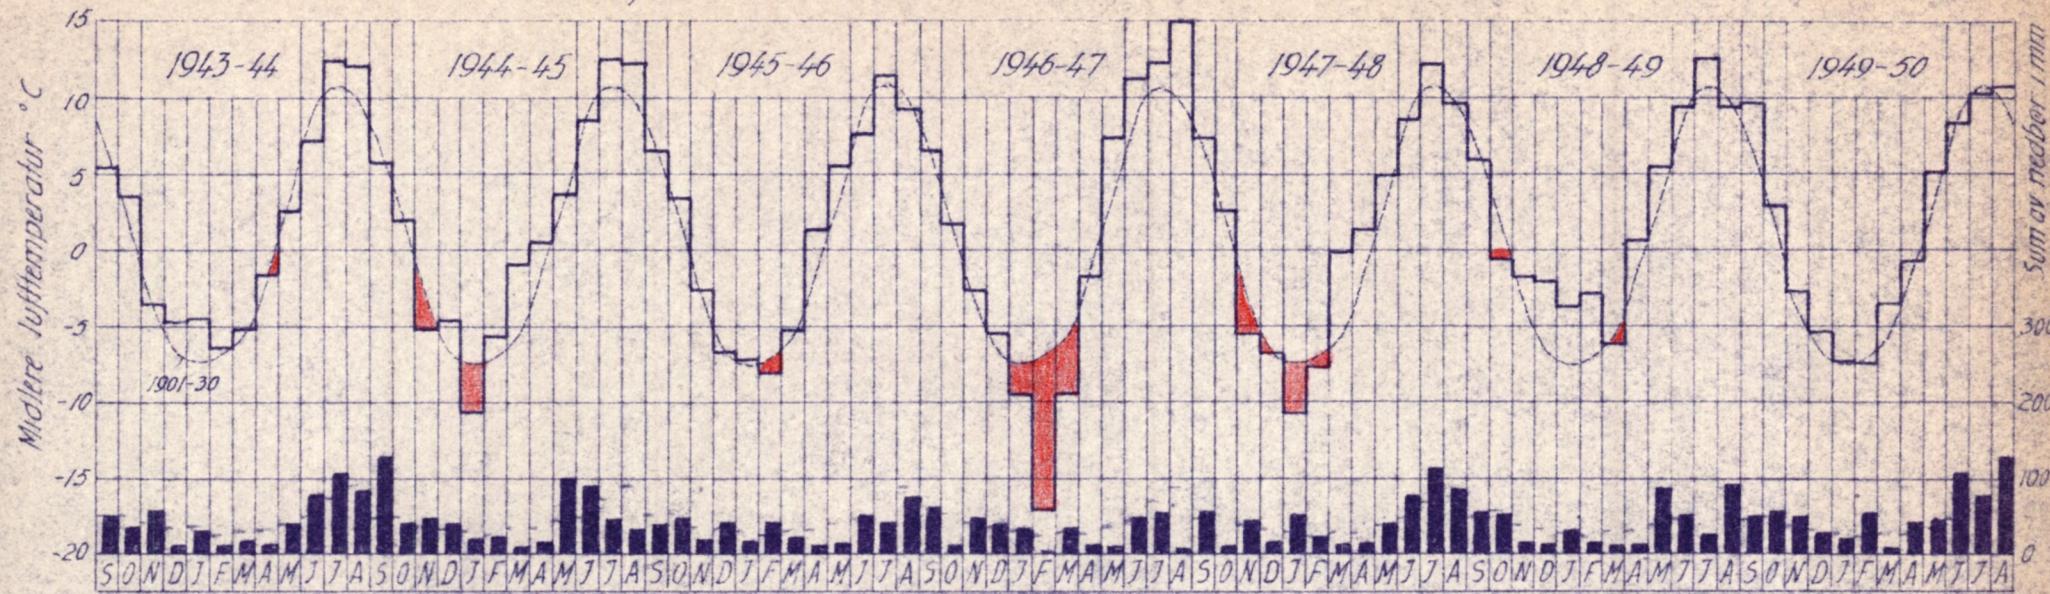
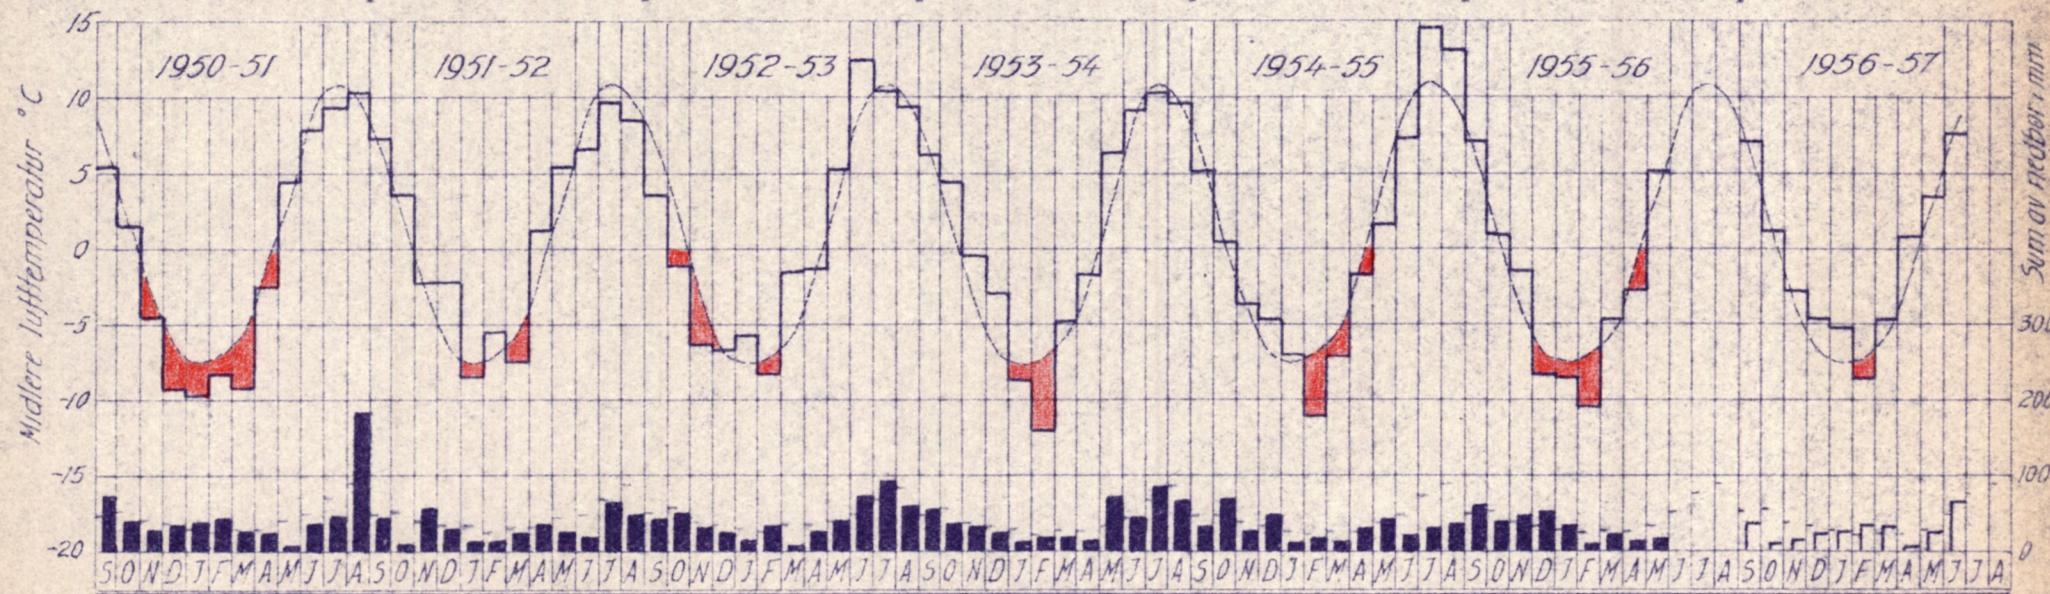
LUFTTEMPERATUR og NEDBØR

DAGALI, 909 moh.

Fig. a - 1 og a - 2, viser en oversikt over middlere månedstemperatur og sum av nedbør ved Dagali og Kongsberg met. st. de siste 13 åra. Videre finnes grafiske framstillinger av daglige temperaturmålinger og vinterens nedbør ved en del vannmerker på fig. b - 1 og b - 2.

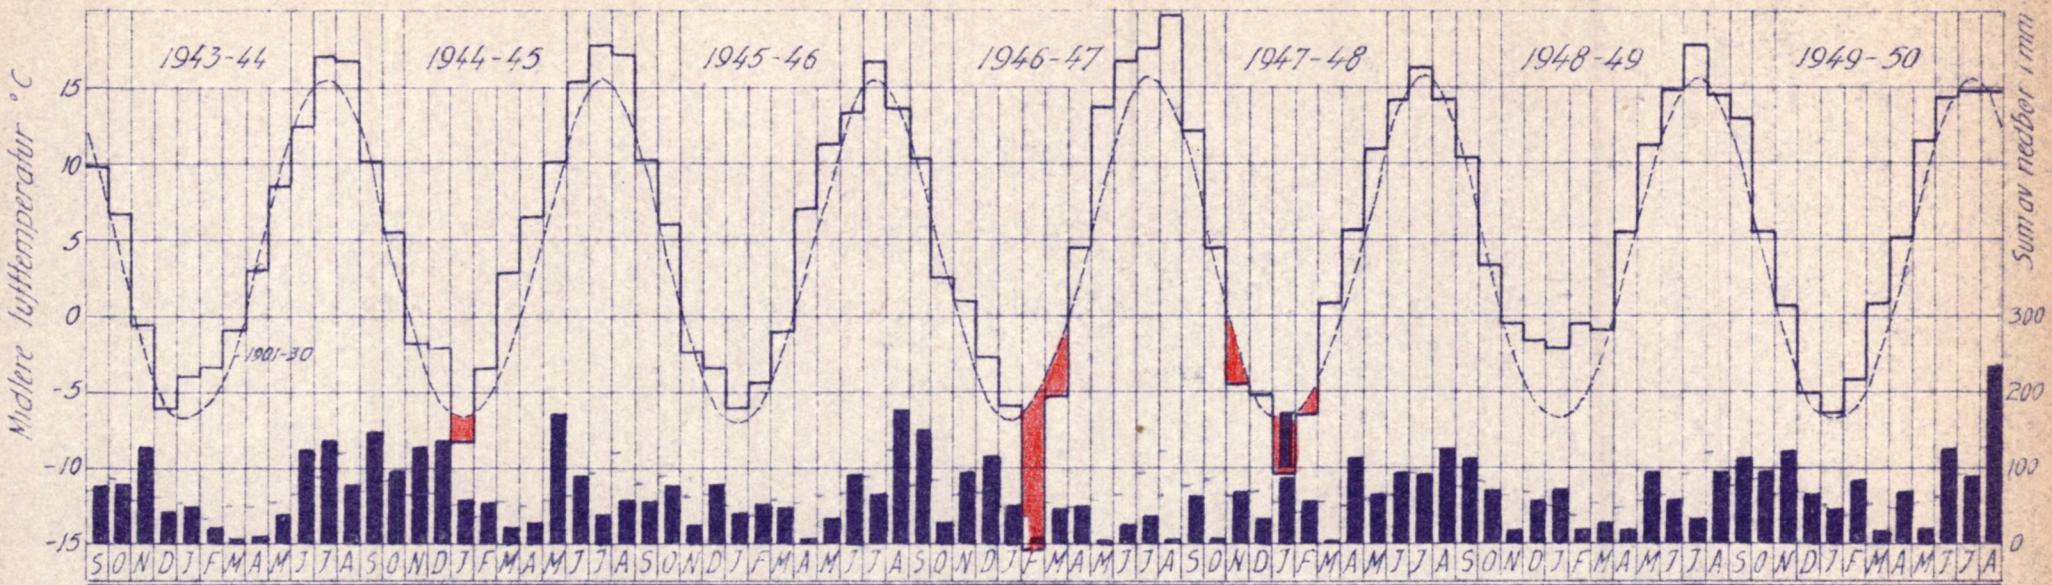
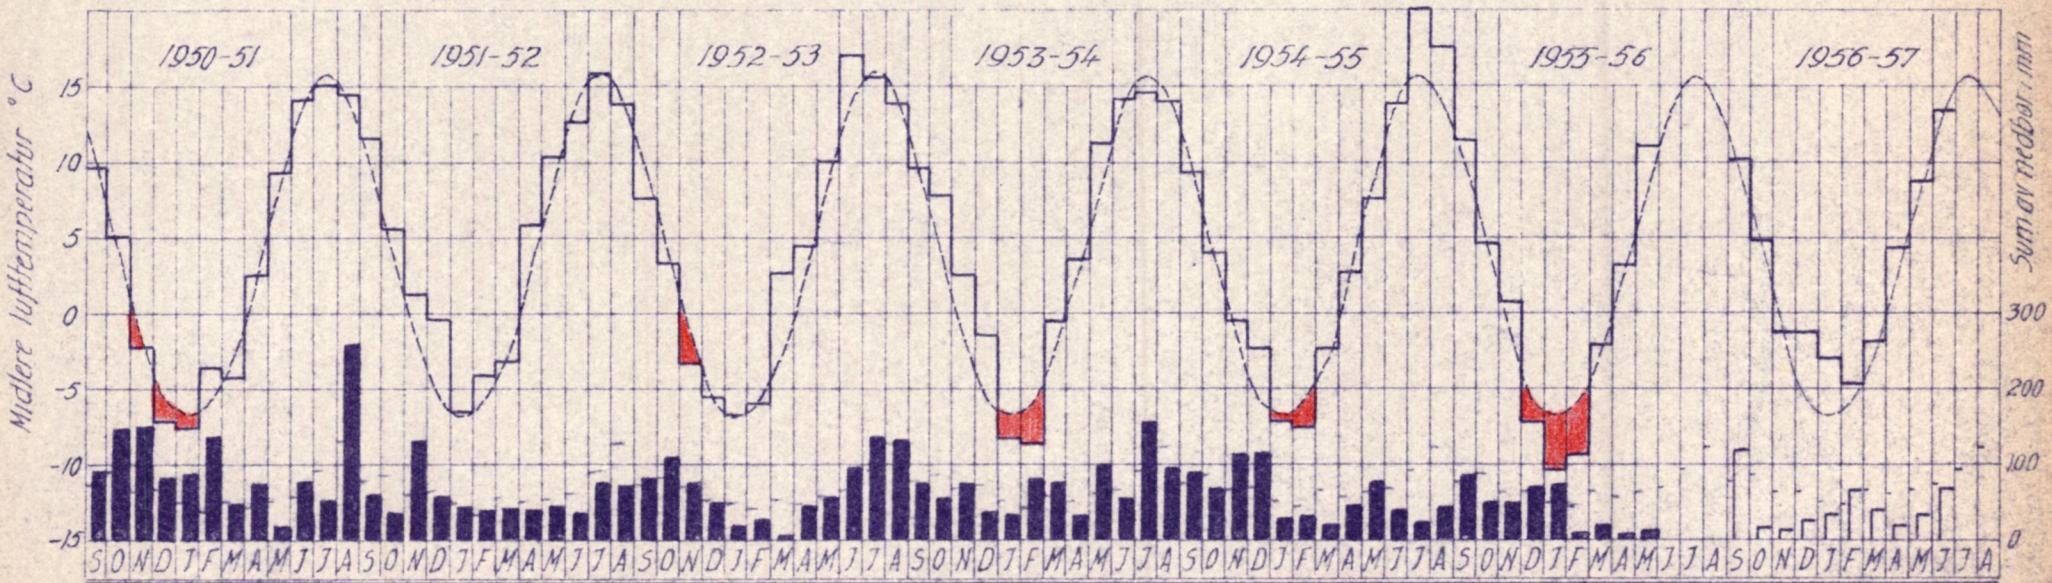
Fig. a

LUFTTEMPERATUR og NEDBØR

KONGSBERG 170 moh

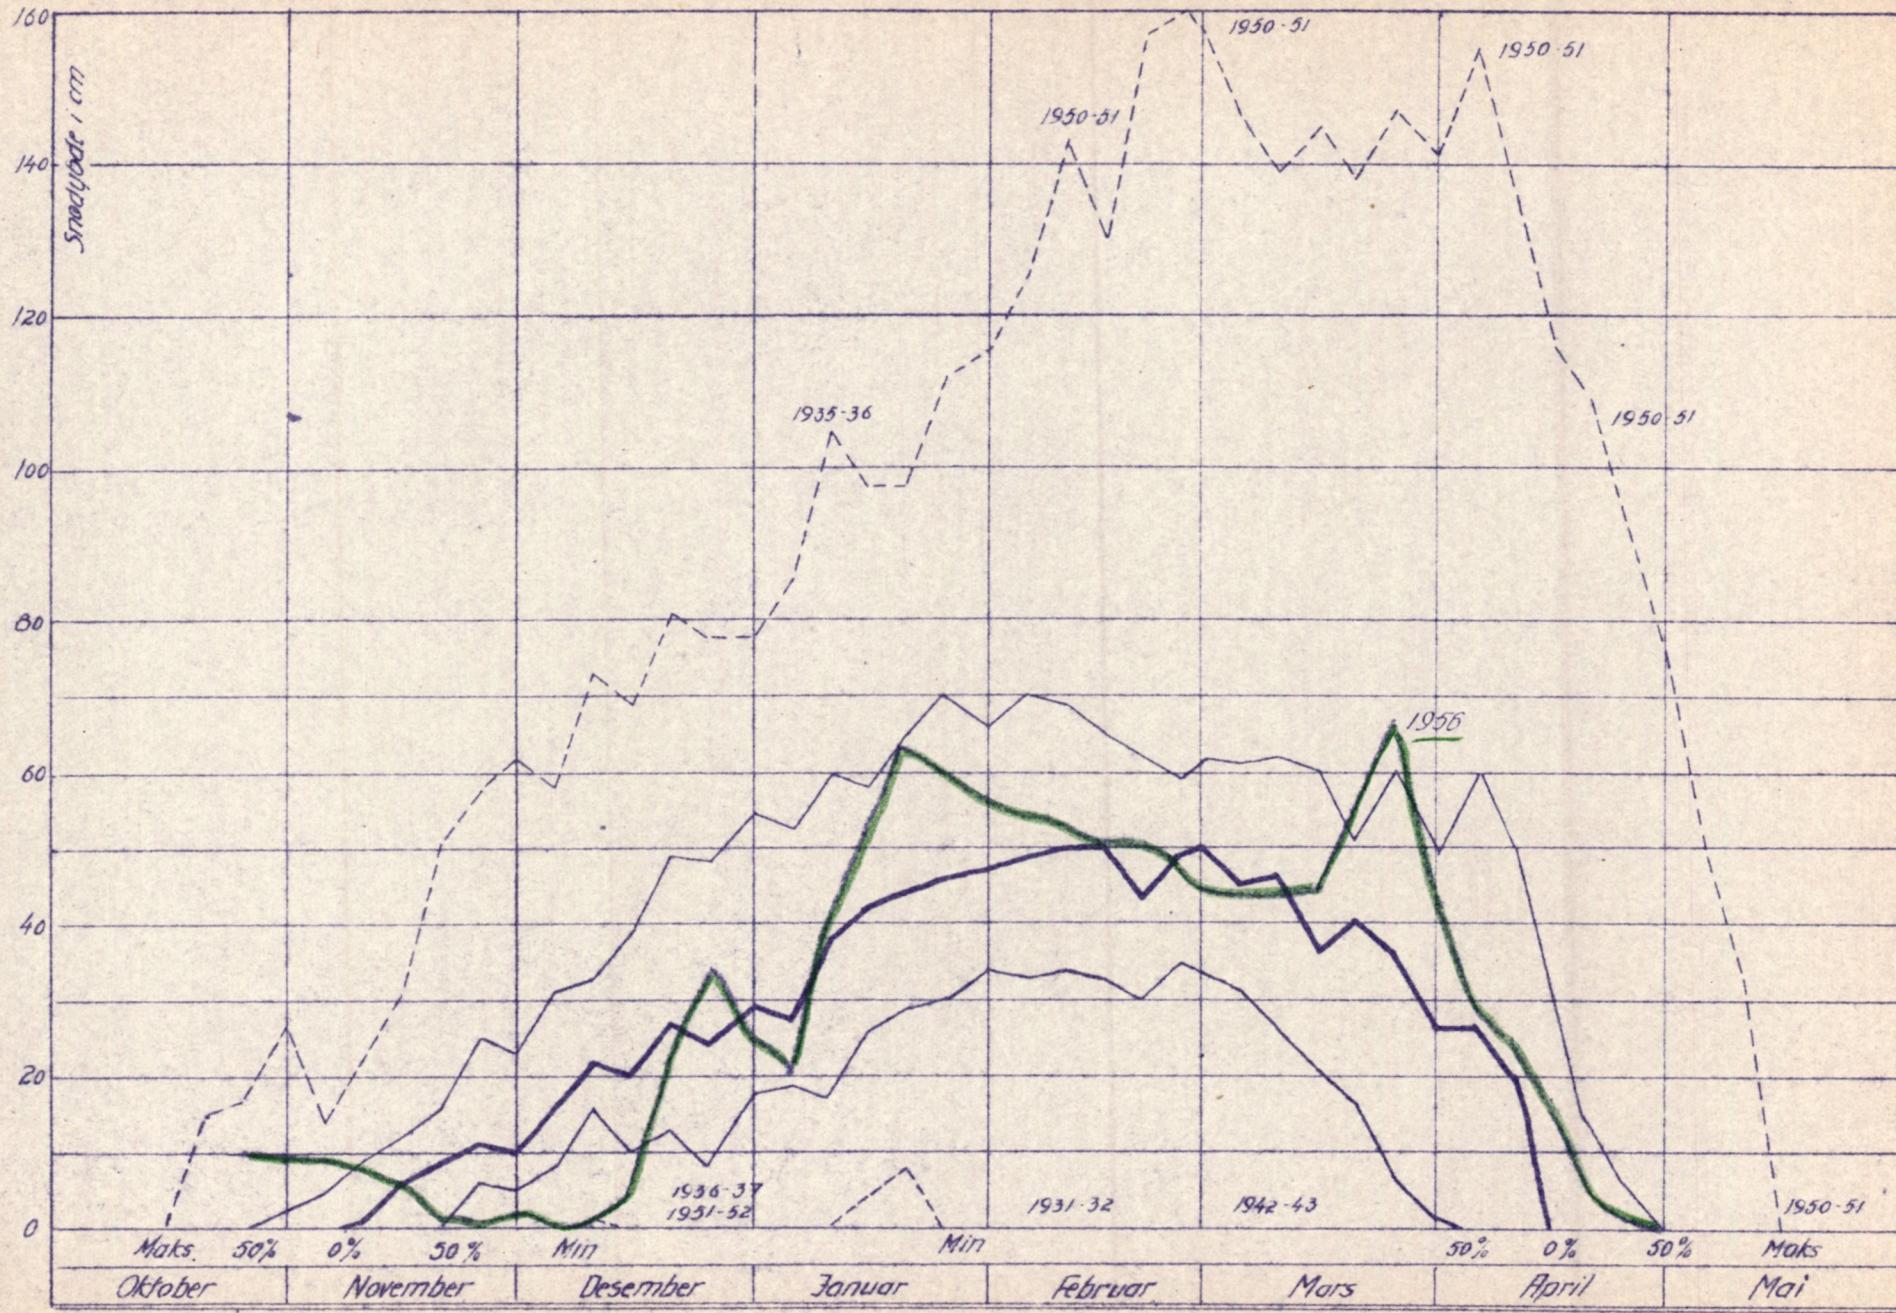
Fig. 0-4

SNODYBDE etter målinger hver femte dag ved nedbørst.

VEGGLI 244 m o.h

Varig snølegging begynte på höyfjellet i slutten av oktober, og på lavlandet i midten av desember. Den største snödybden ble observert i siste del av mars. Den var ca. 70 cm, litt mer enn normalt. Grafiske framstillinger av snödybden ved Tunhovd og Veggli met. st. er vist på fig. a - 3 og a - 4. Det blir foretatt årvisse målinger av den akkumulerte vannmengde i snøen i Norefeltet. Resultatene pr. 1/4 1956 er vist i tabell fig. a - 5.

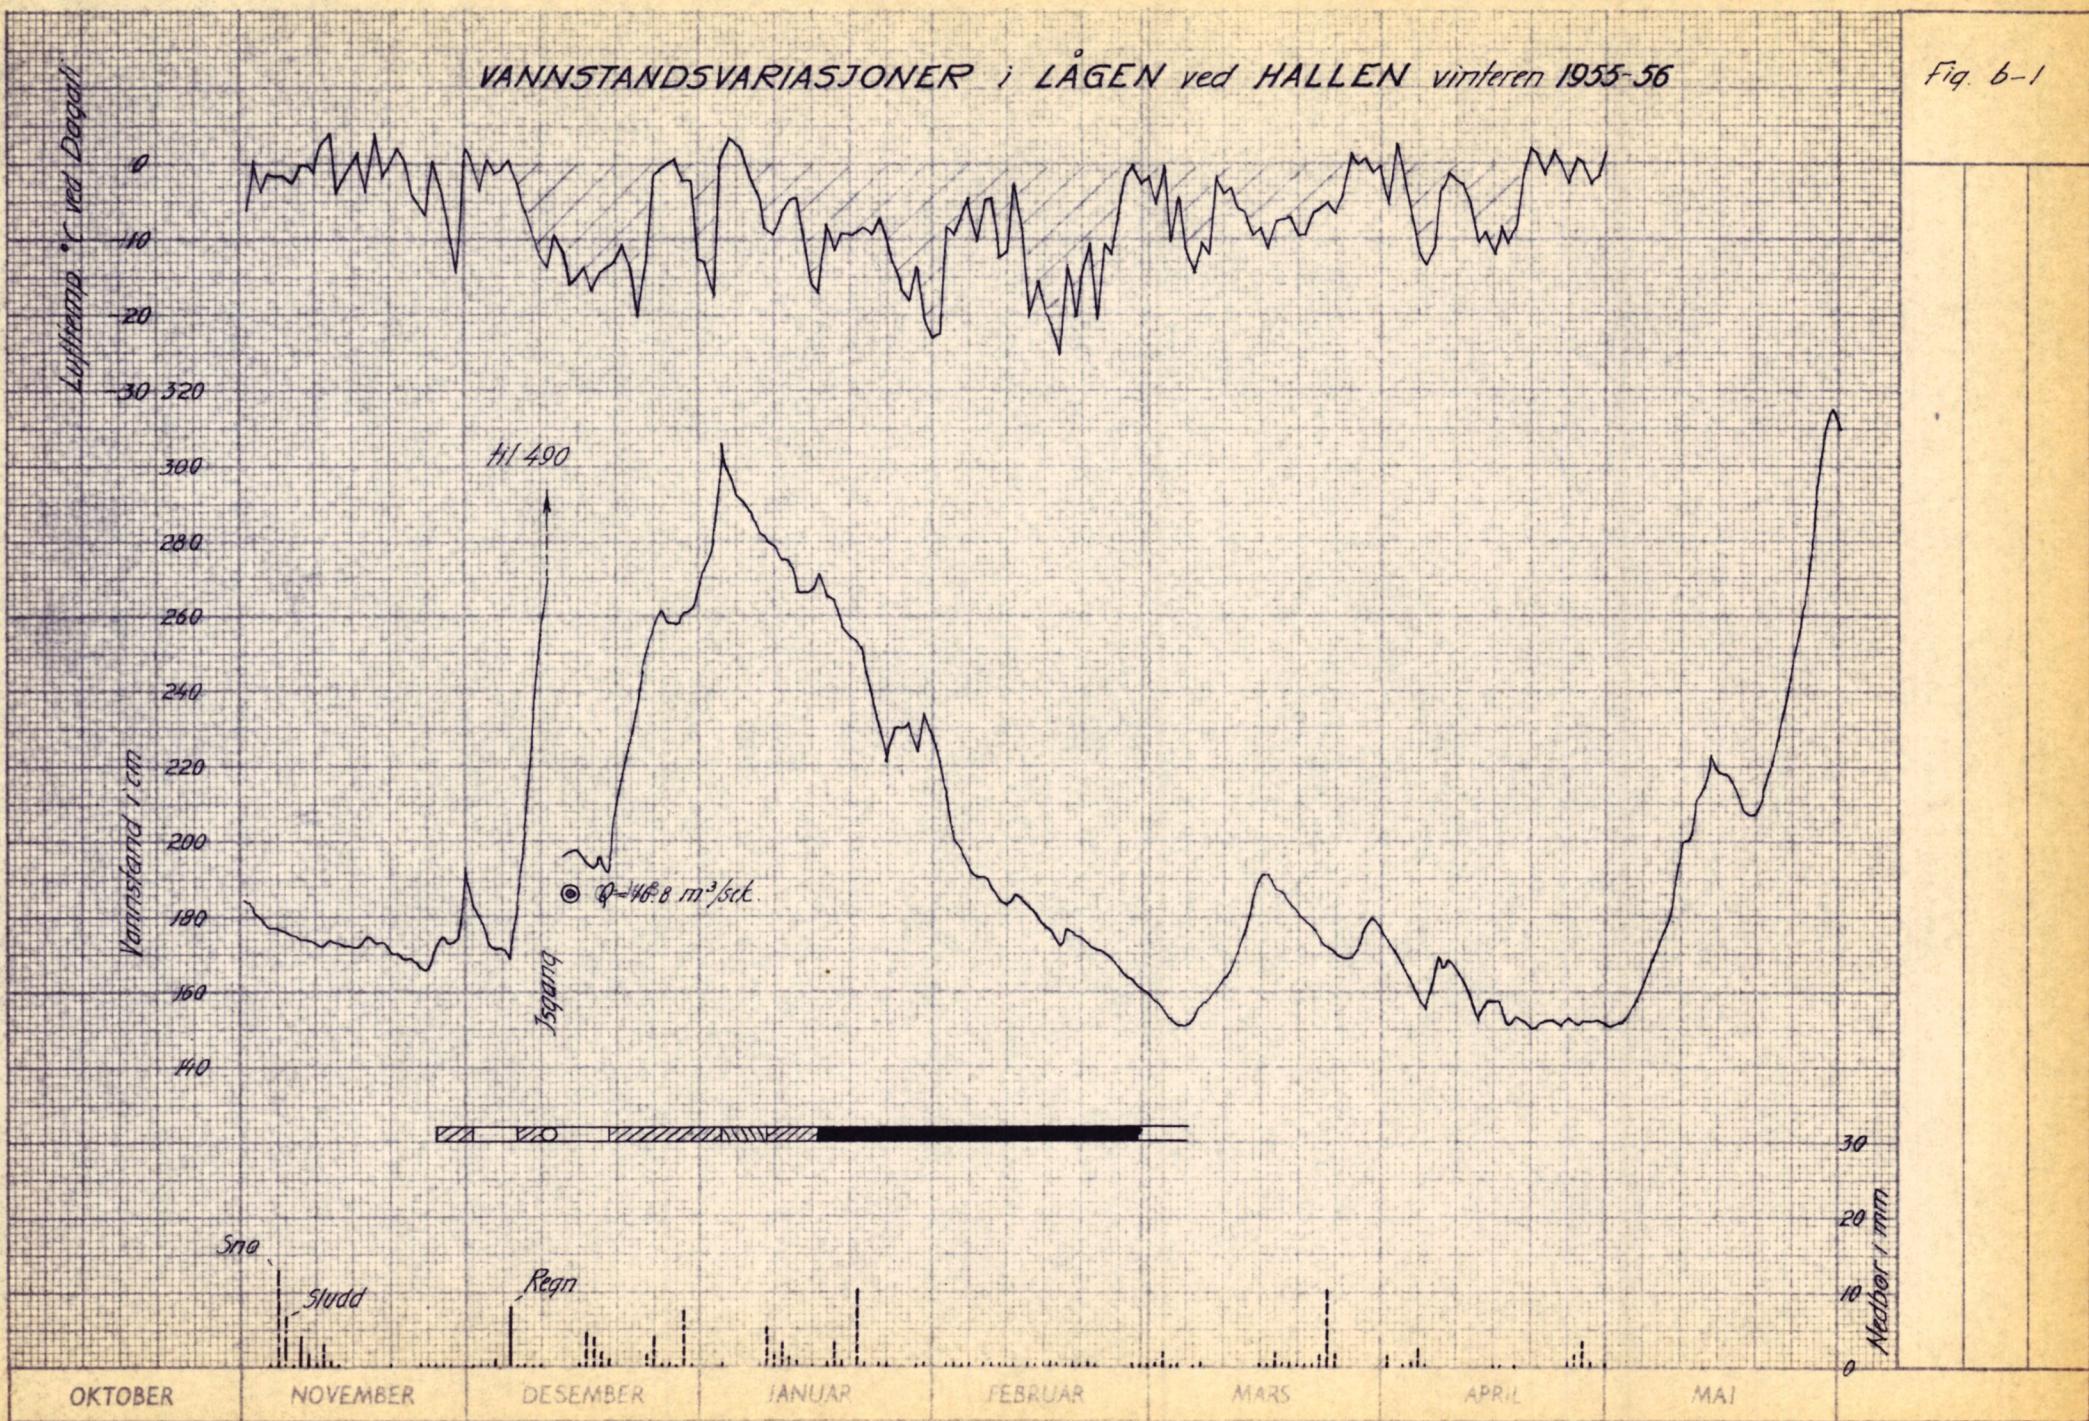
Fig. 6-1

VANNSTANDSVARIASJONER i LÄGEN ved HALLEN vinteren 1955-56

Som en ser av tabellen var nedbören og tillöpet betydelig under det normale. Fig. b - 1 og b - 2 viser vannstandsvariasjoner ved Hallen (Dagali) og Kongsberg vm. Fig. b - 2 viser også avlöpet ved Nore I og Kongsberg (Labro).

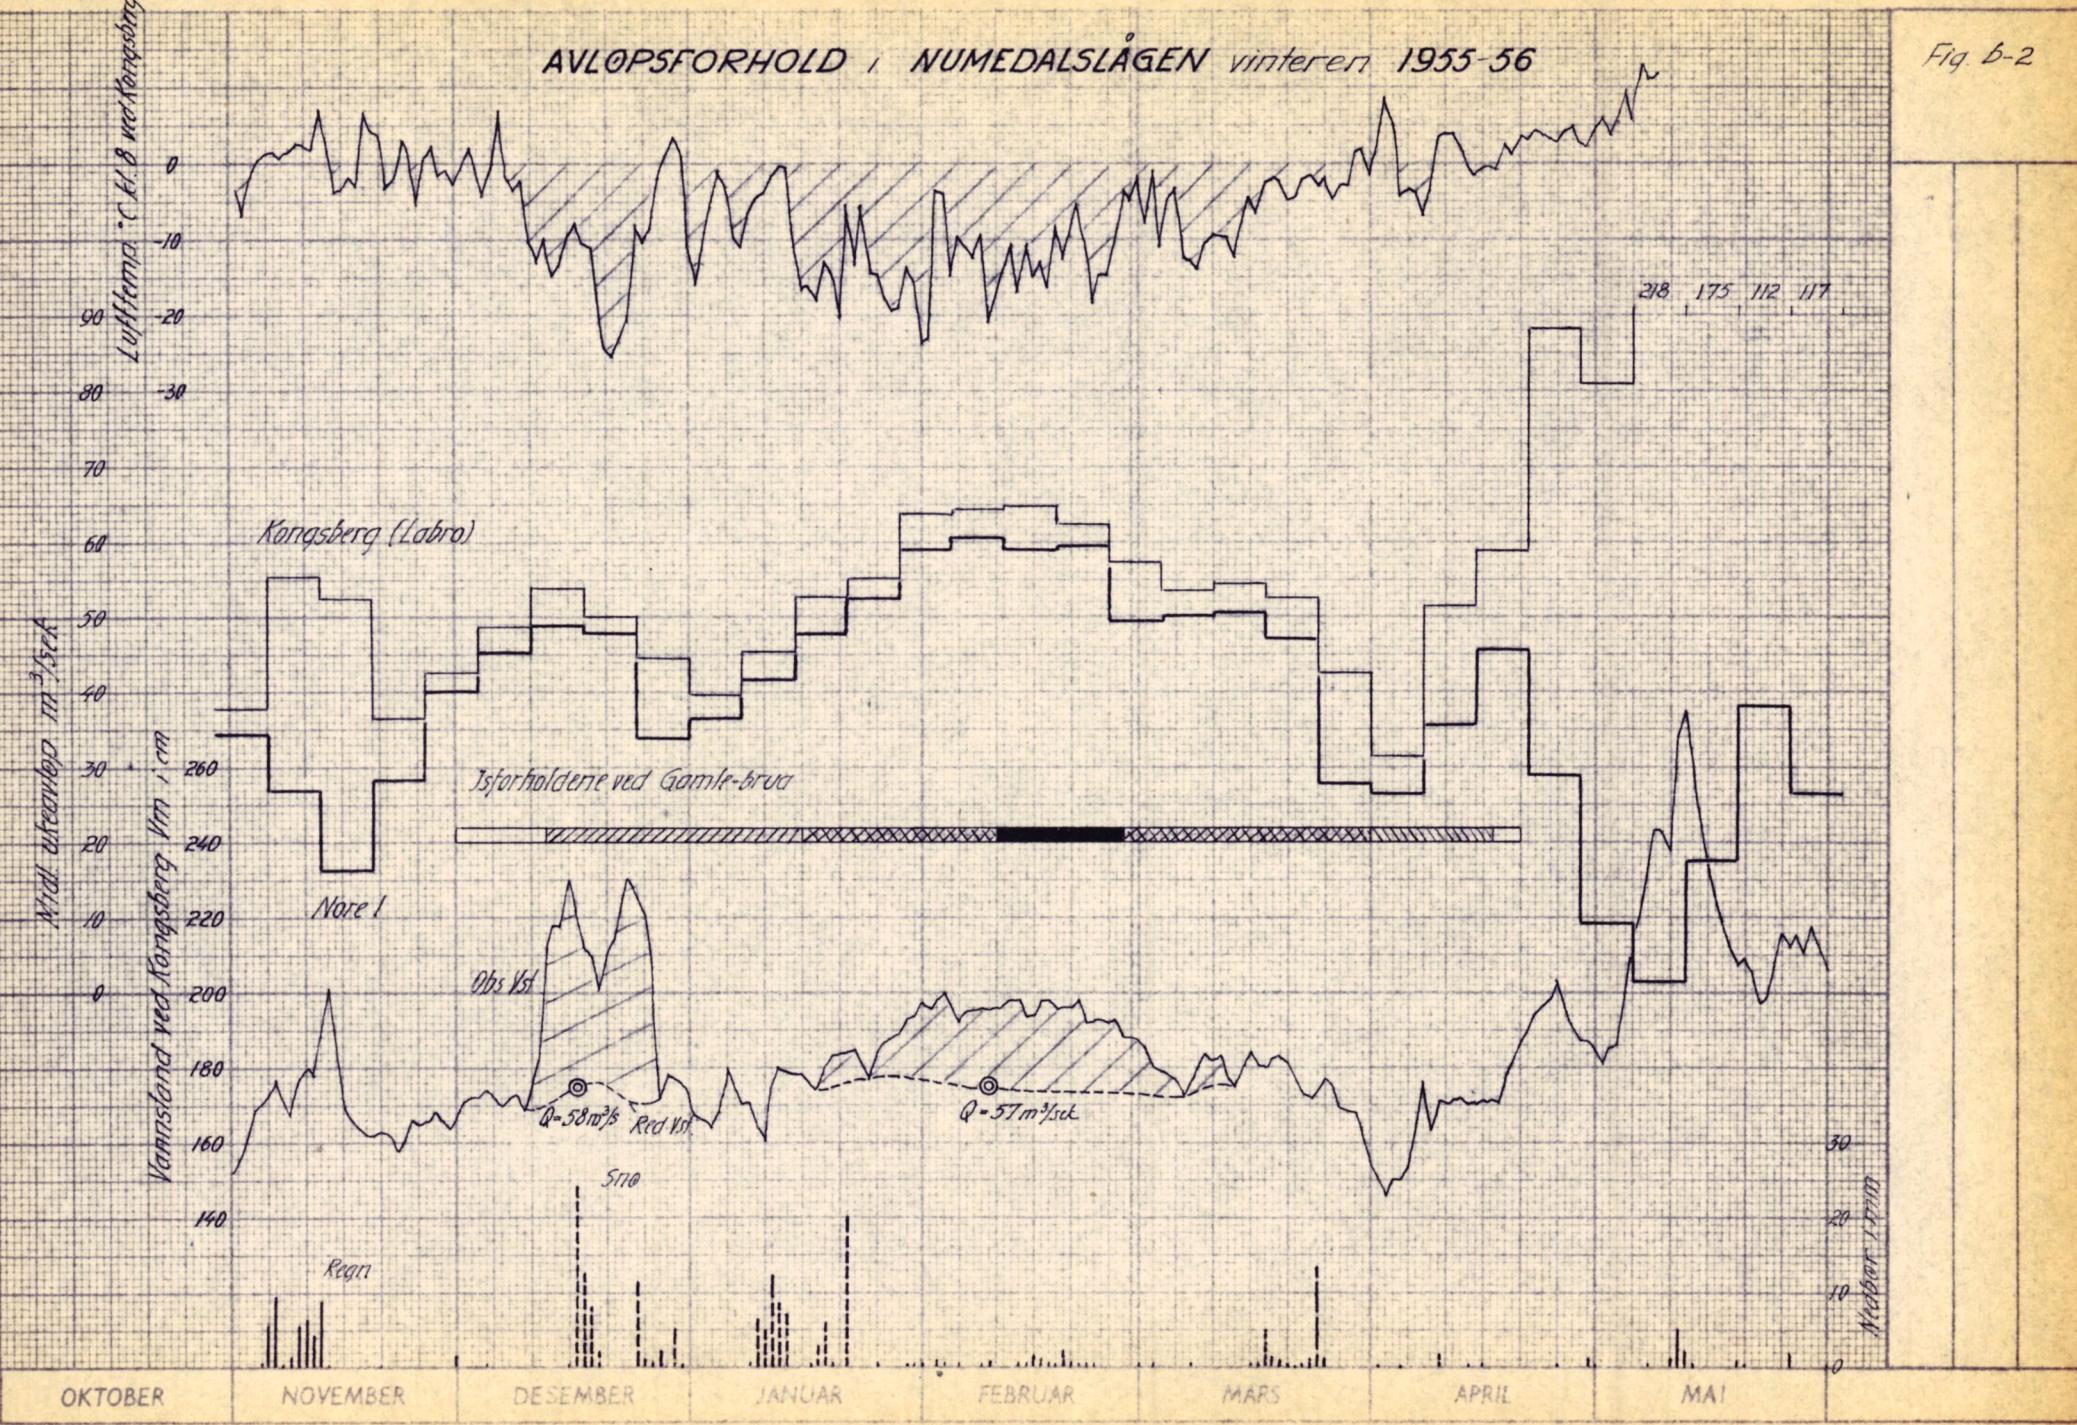
Fig. 6-2

AVLOPSFORHOLD I NUMEDALSLÄGEN vinteren 1955-56

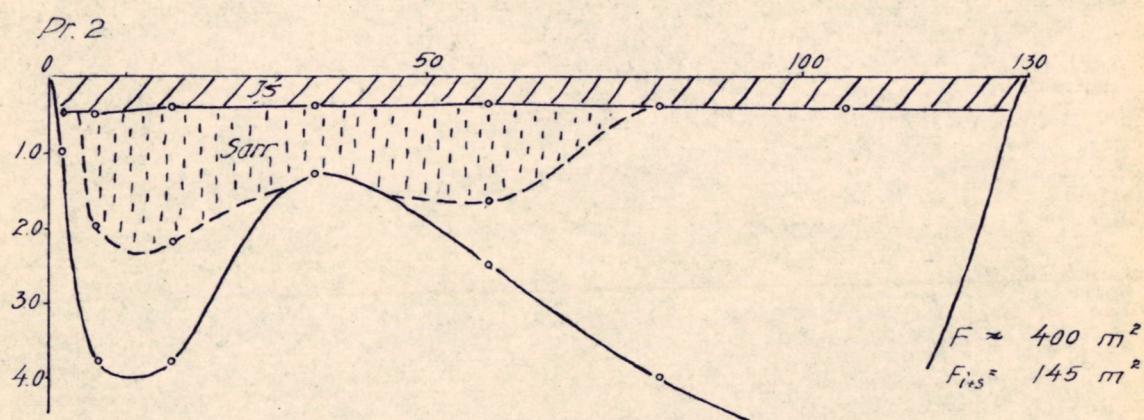
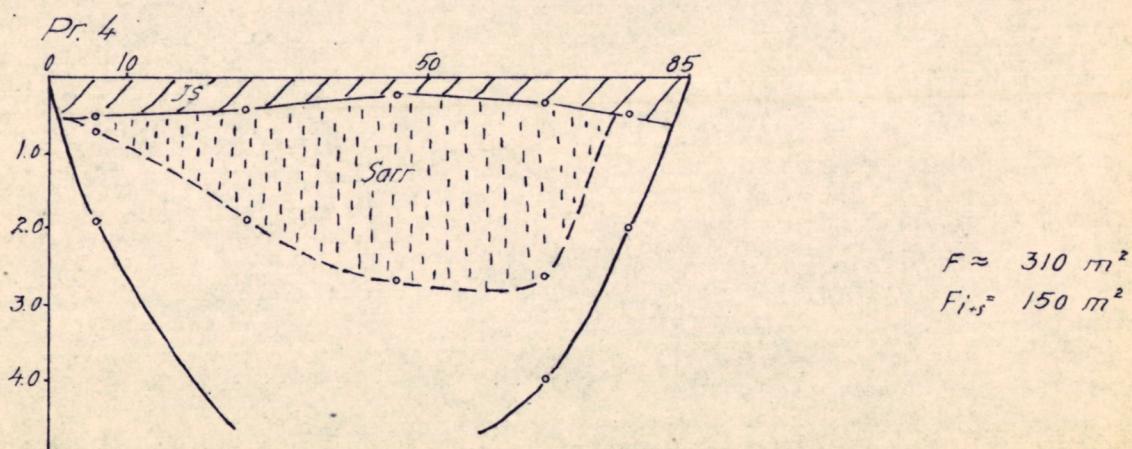
Fig. c-2

ISMÅLINGER i NUMEDALSLAGEN ved ØYA 4/2 1956

Systematiske ismålinger i Numedalsvassdraget foregår ikke, men de siste vinterne er det foretatt årvisse ismålinger i faste profiler i Numedalslågen ved Öia(ndf. Grettefoss). Måleresultatene er vist på fig. c - 2.

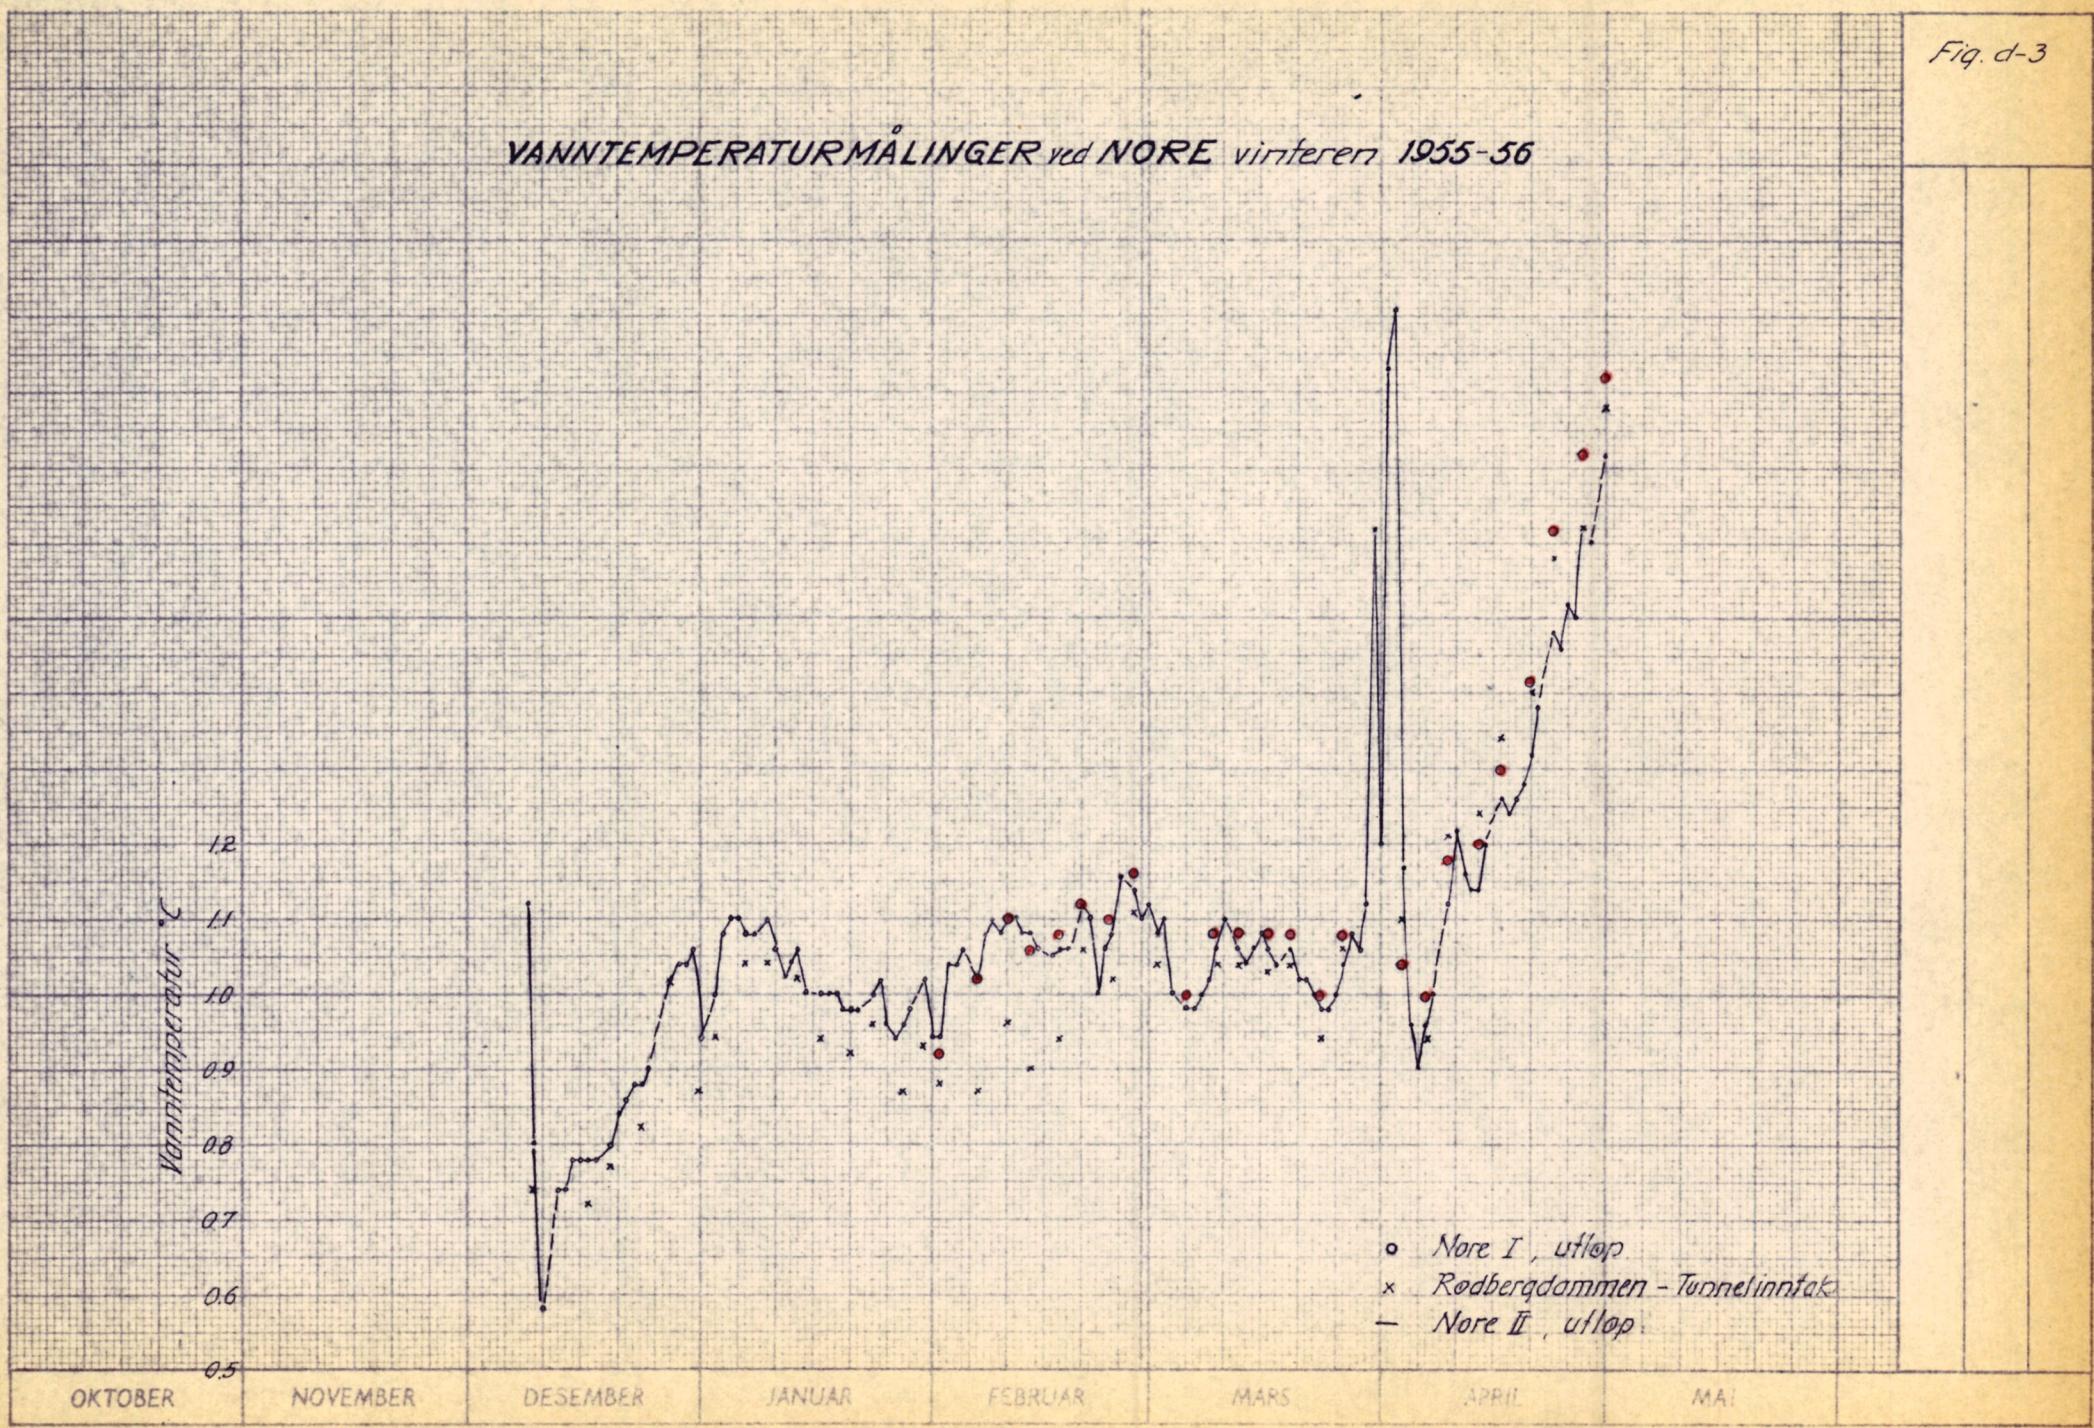
Fig. d-2

VANNTEMPERATUR °C i NUMEDALSLÄGEN vinteren 1955-56

Kontinuerlige målinger er foretatt på 7 faste målesteder og måleresultatene er vist i tabell d - 1 og d - 2. En grafisk framstilling av temperaturforholdene ved Nore er vist på fig. d - 3.

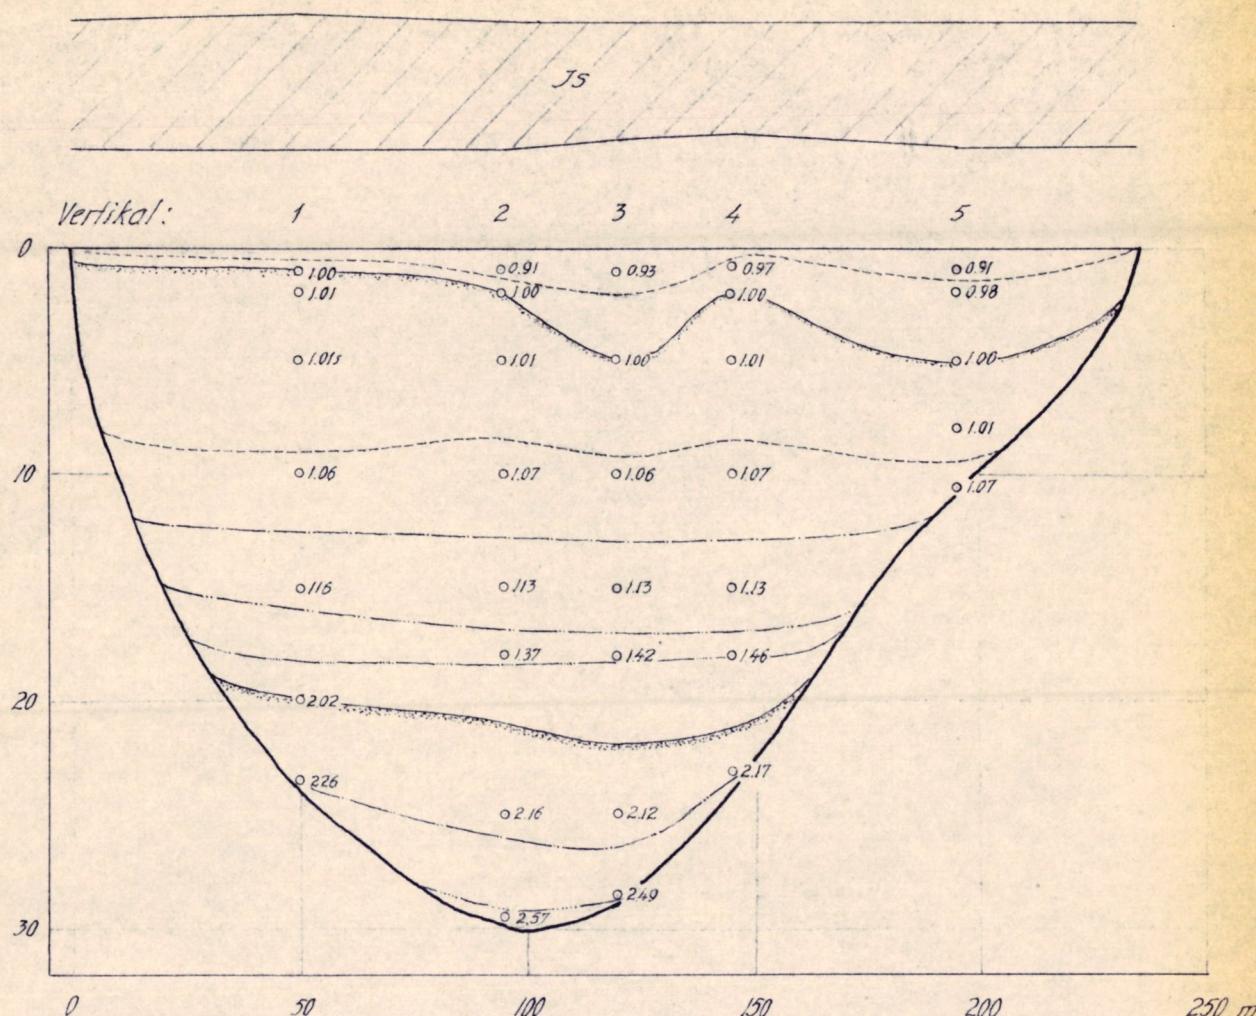
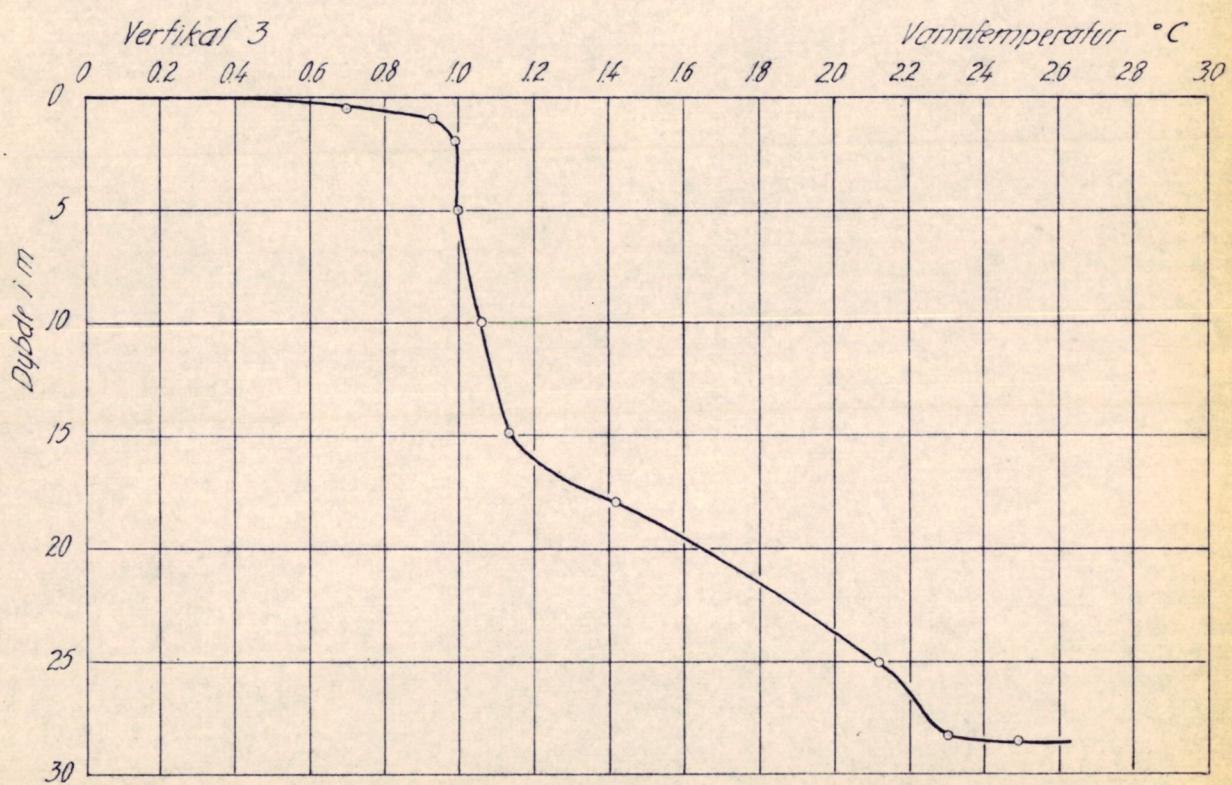
MÅLEPROFIL 10

TEMPERATURFORHOLD I NOREFJORD mars 1956

Et utdrag av mäleresultatene er vist på fig. e 1 - 3.

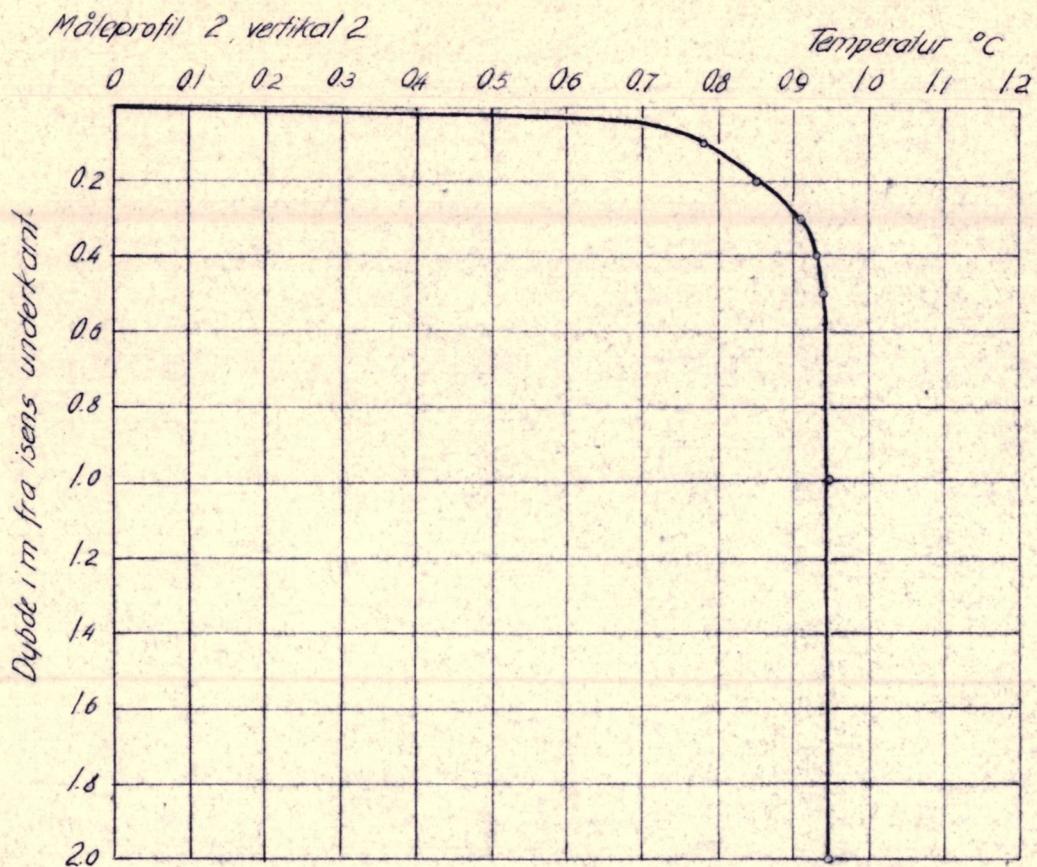
VANNTEMPERATUR like under ISDEKKET i NOREFJORD
etter Carl Christiansens målinger i mars 1956

Temperaturmålinger like under isen ble foretatt med sörpetermometer (0.01°C inndeling).

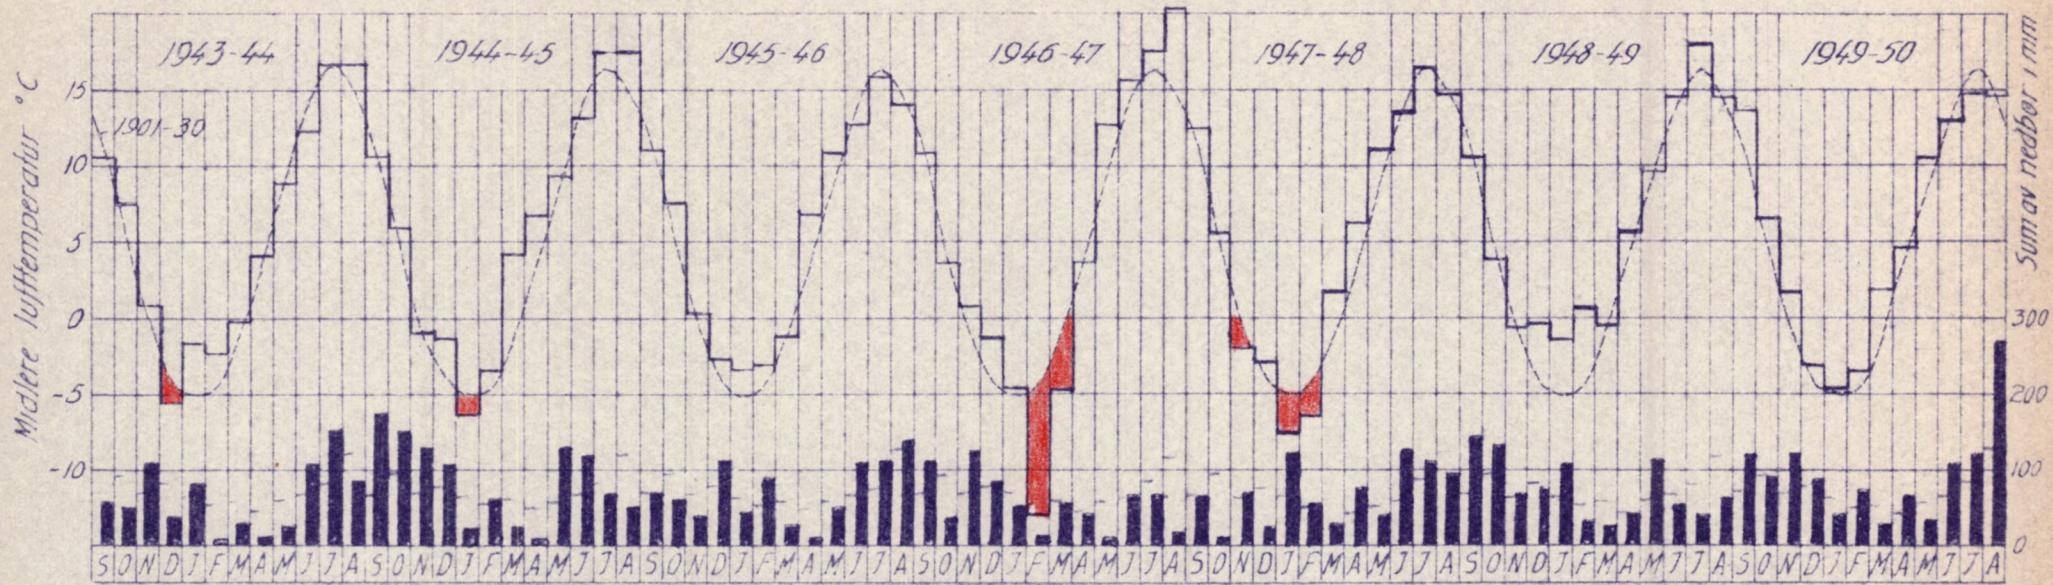
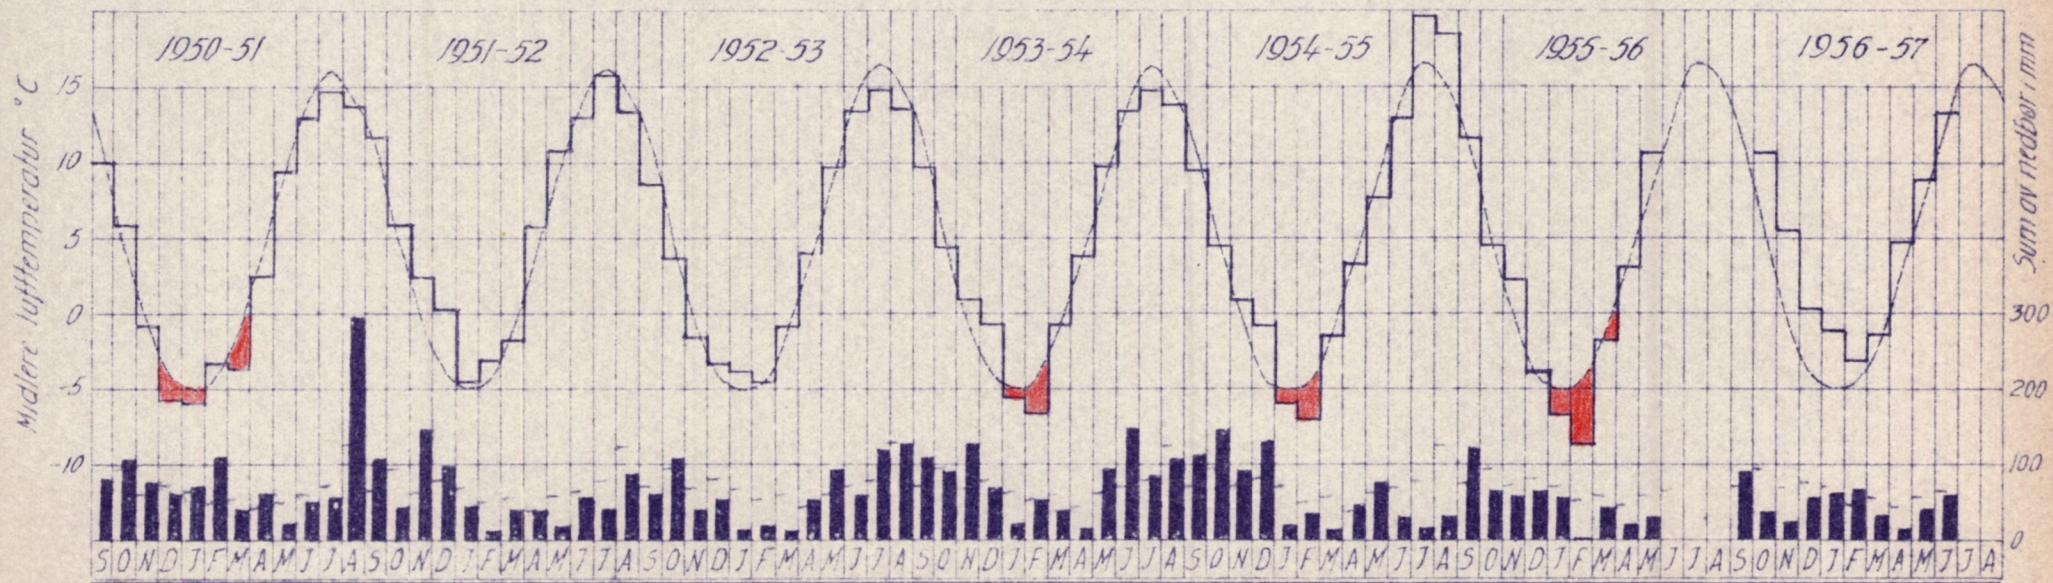
LUFTTEMPERATUR og NEDBOR

DALEN, TELEMARK
