Norges Vassdrags- og Elektrisitetsvesen, Hydrologisk avdeling

OVERSIKT over ISFORHOLDENE i
NUMEDALS-, SKIENS-, og ARENDALSVASSDRAGET
vinteren 1955-56

ISFORHOLDENE I NUMEDALSVASSDRAGET

vinteren 1955 - 56.

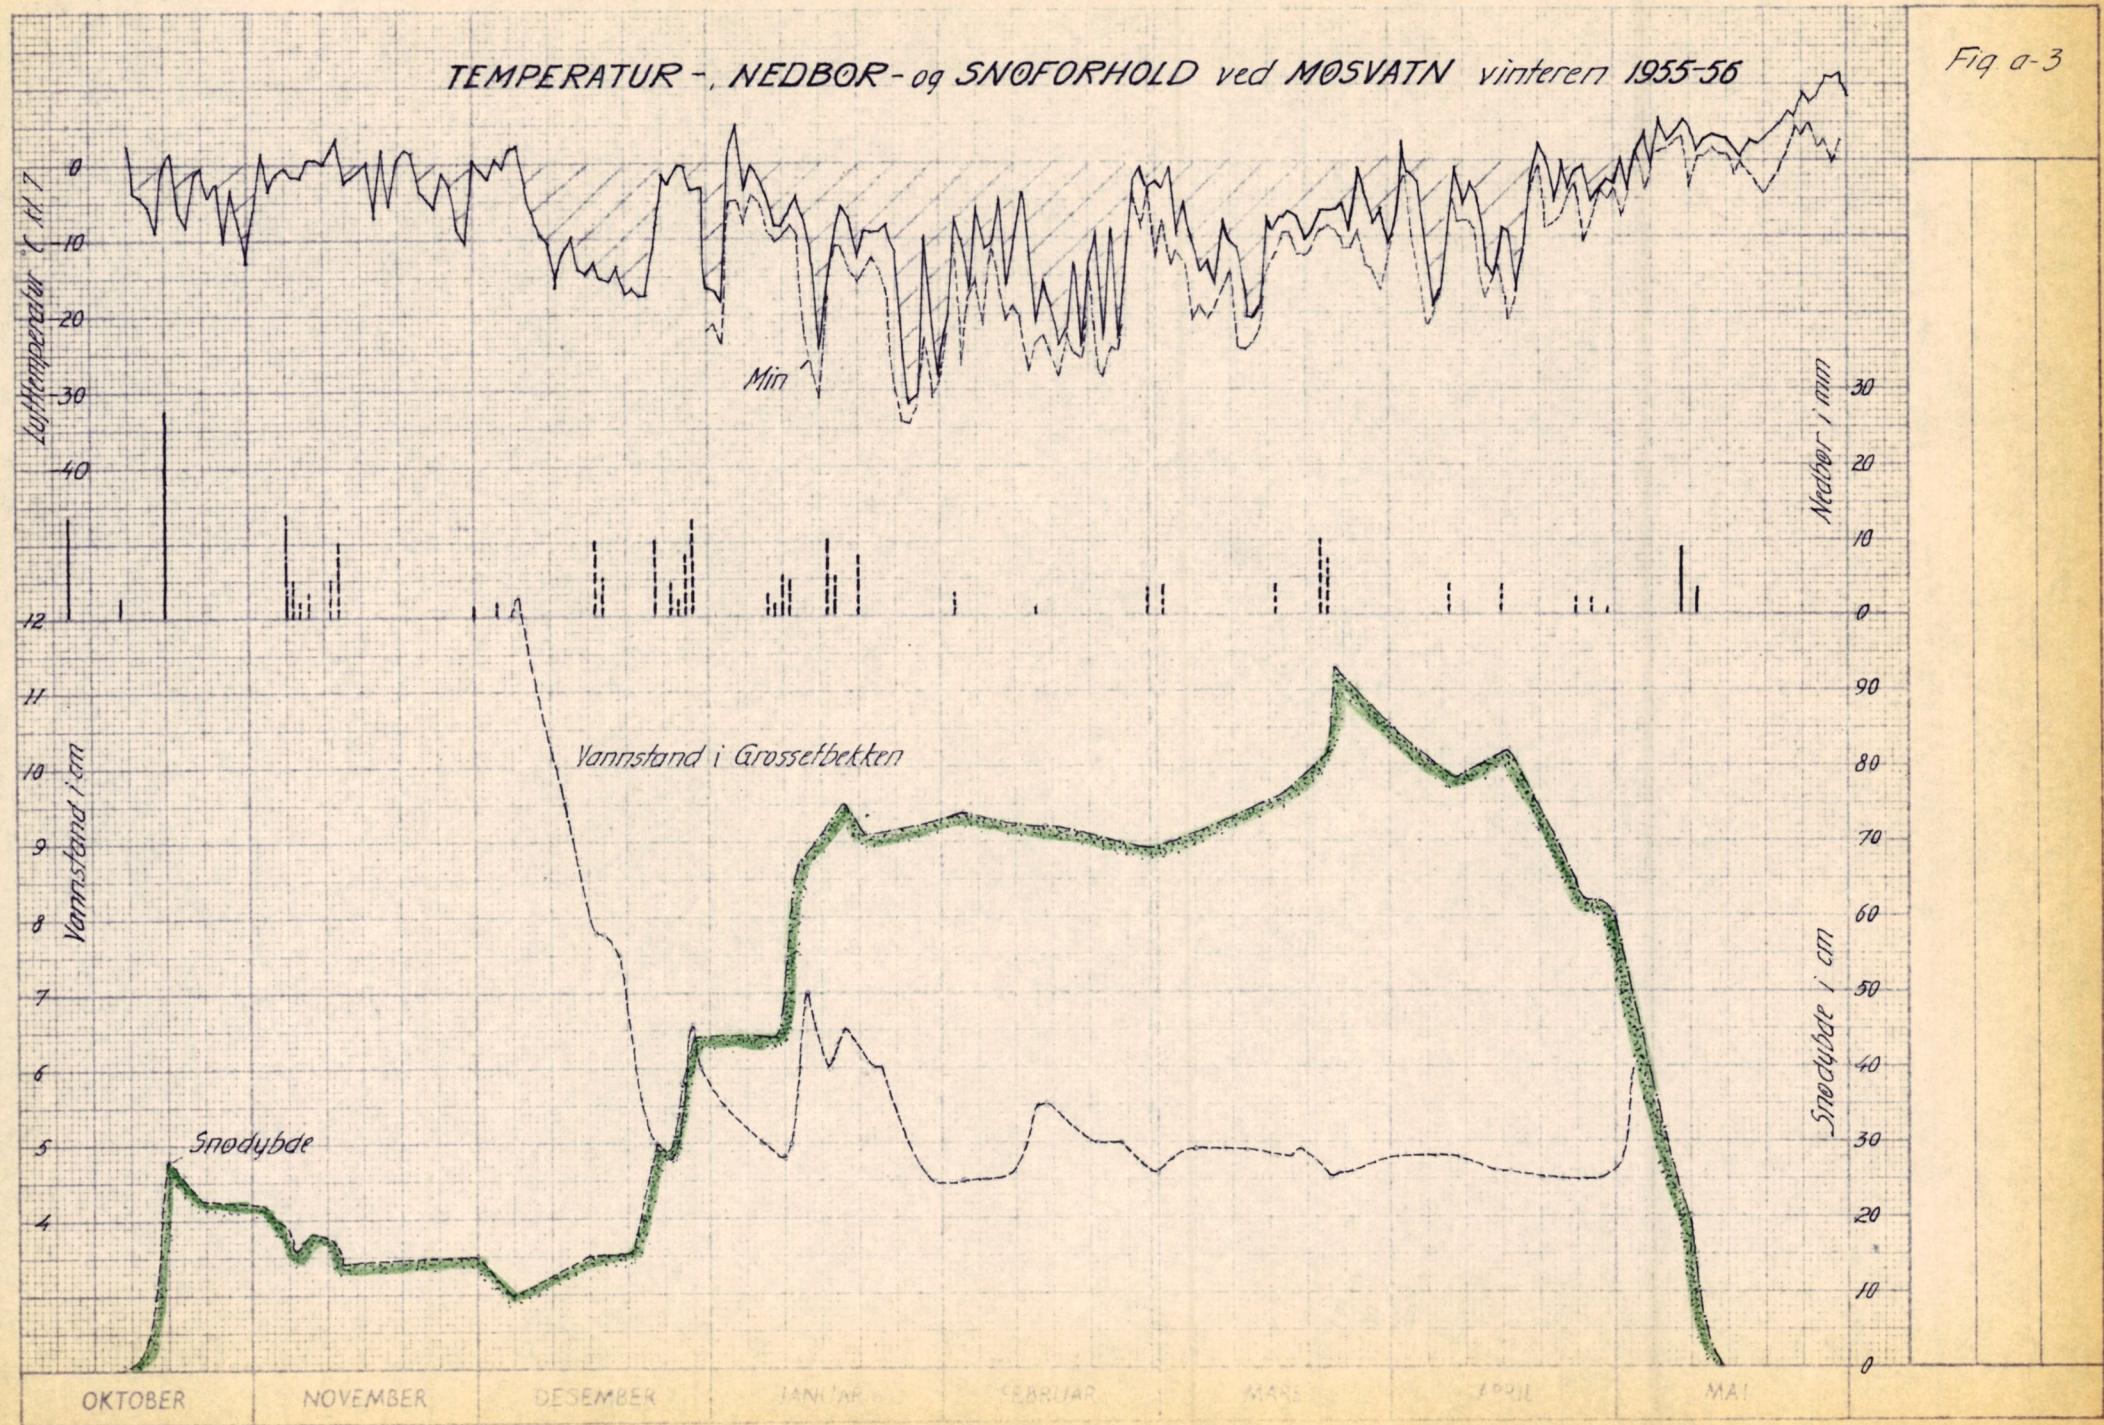
Fig 0-3

TEMPERATUR-, NEDBØR- og SNOFORHOLD ved MOSVATN vinteren 1955-56

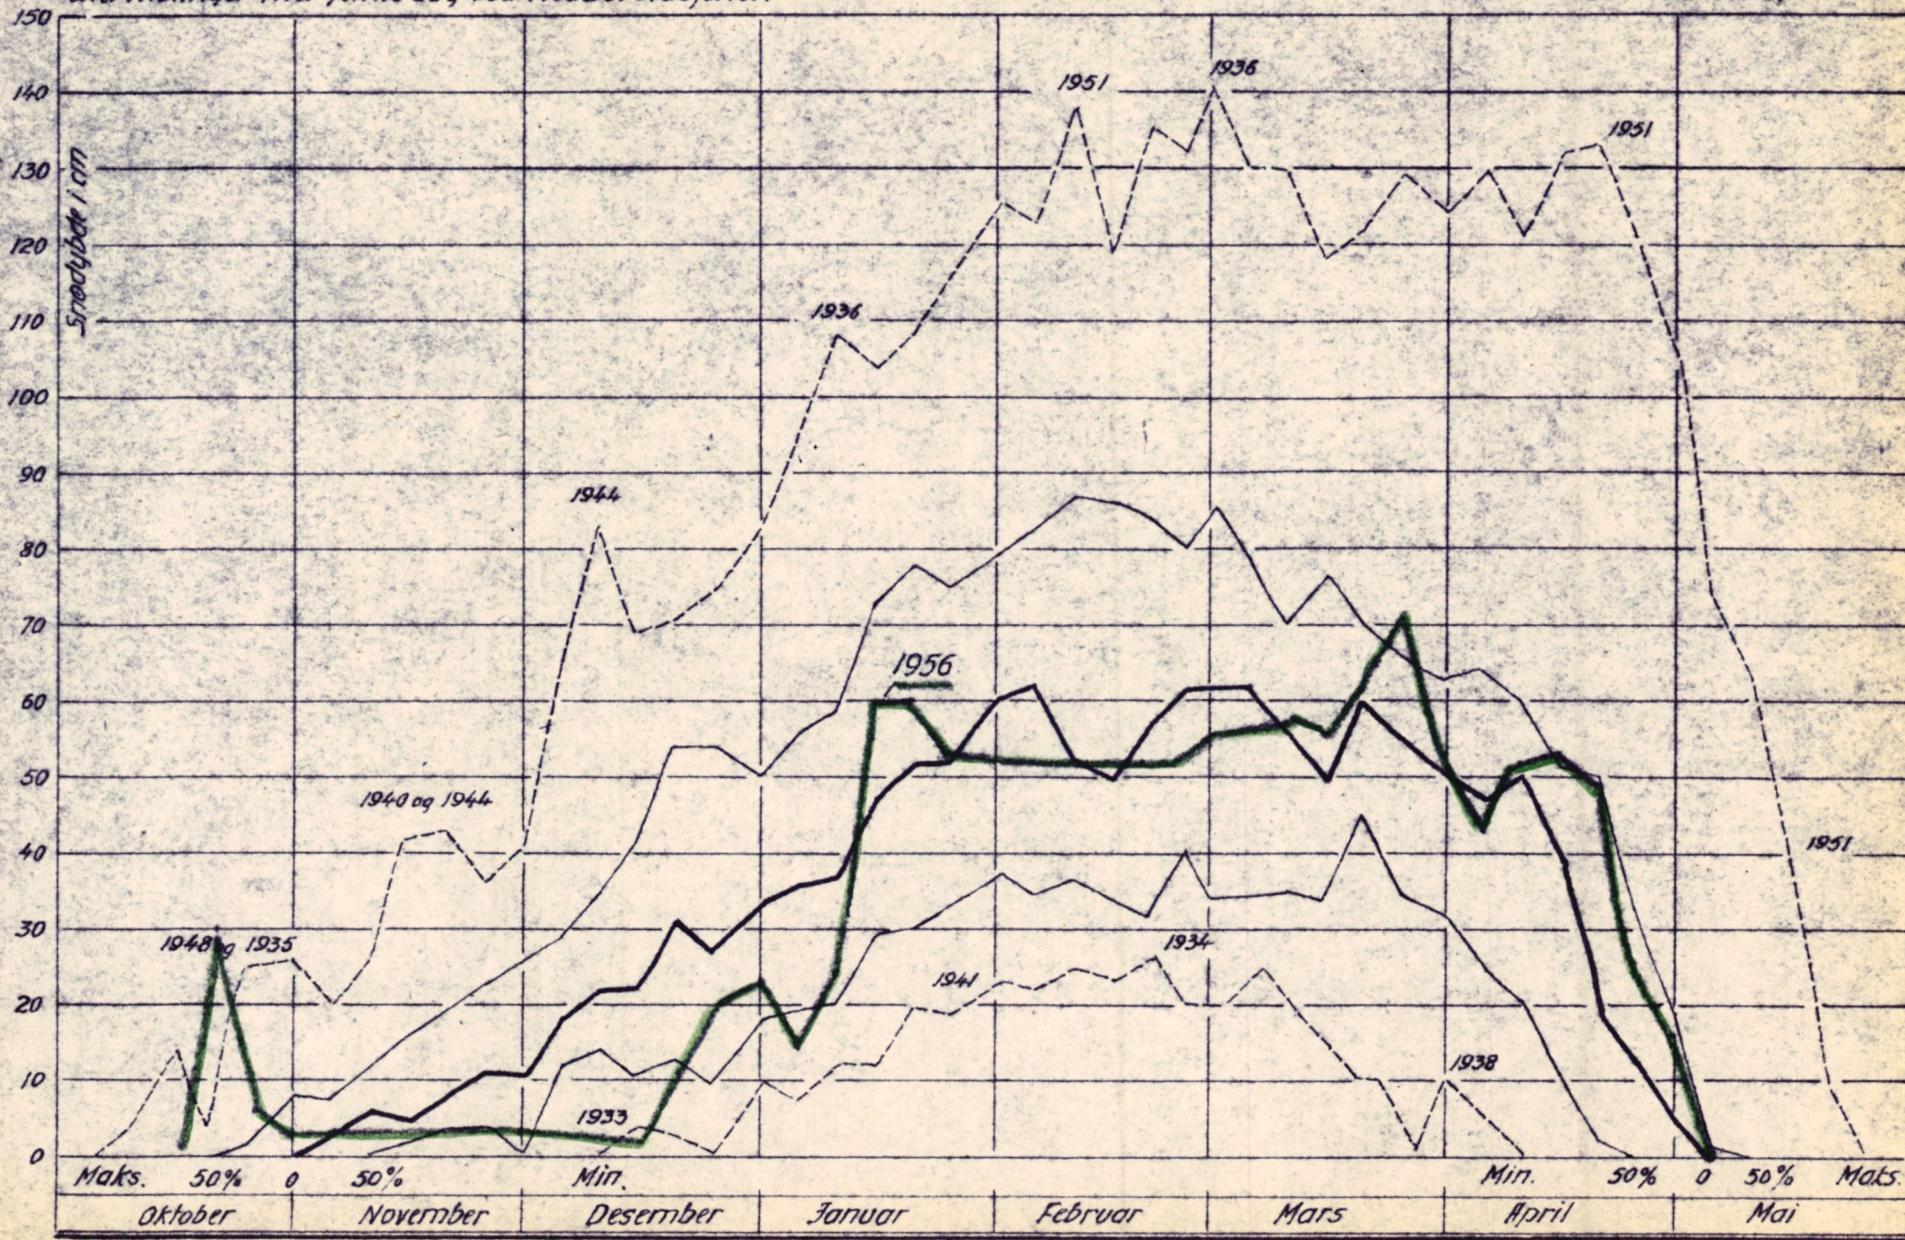
Fig. a-4

SNØDØYBDE etter målinger hver femte dag ved nedbørstasjonene

RAULAND
co 720 m o.

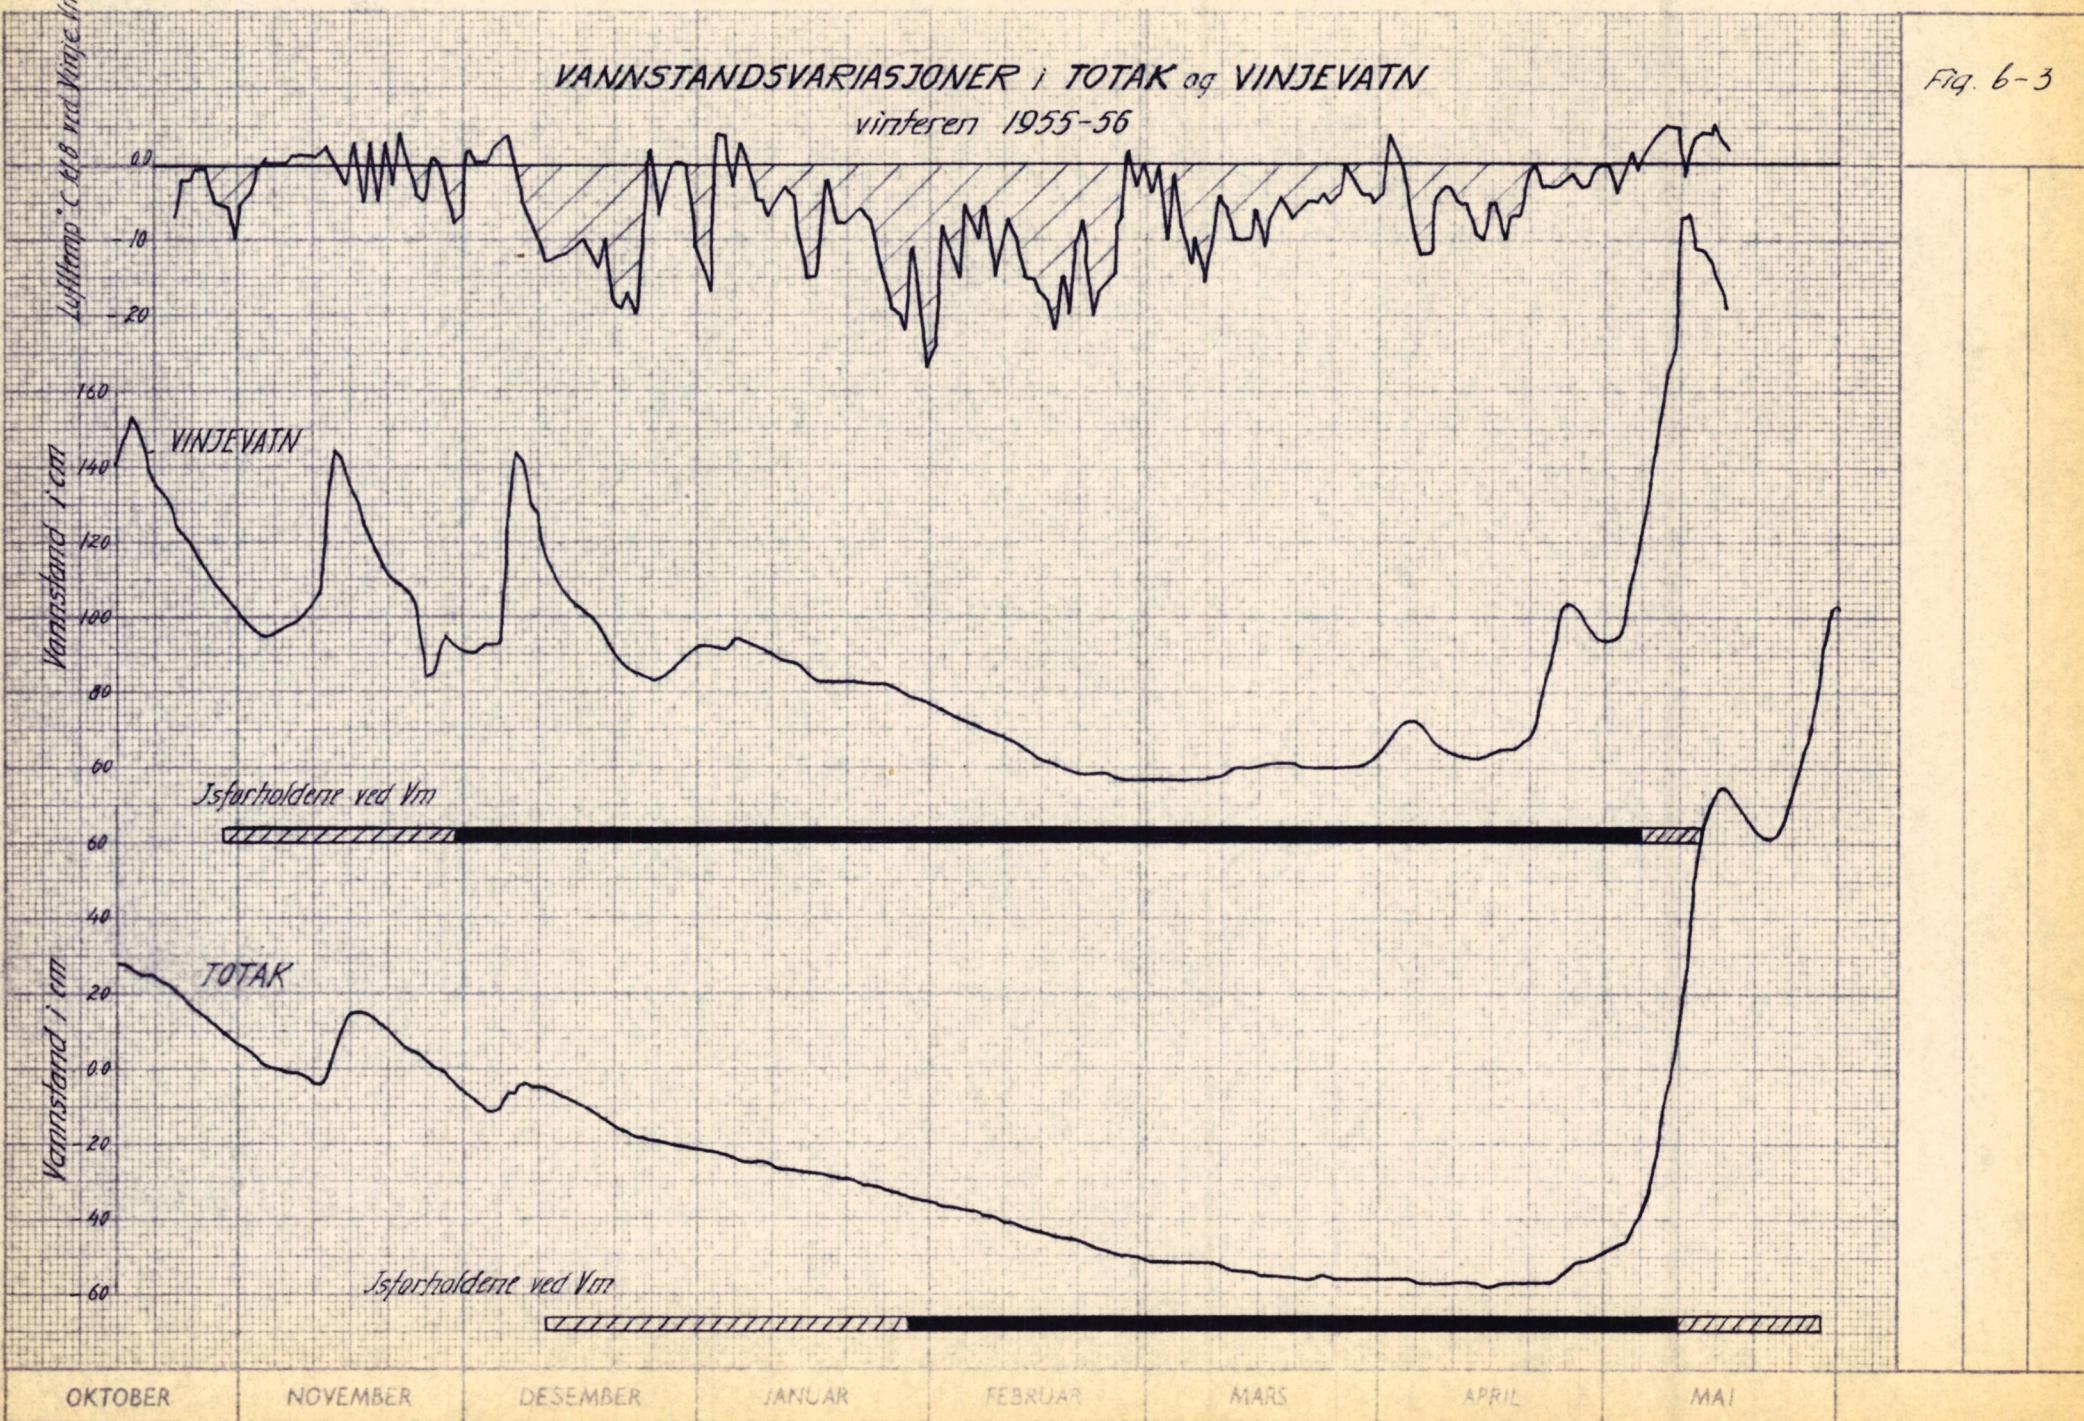
FIG. 6-3

VANNSTANDSVARIASJONER i TOTAK og VINJEVATN
vinteren 1955-56

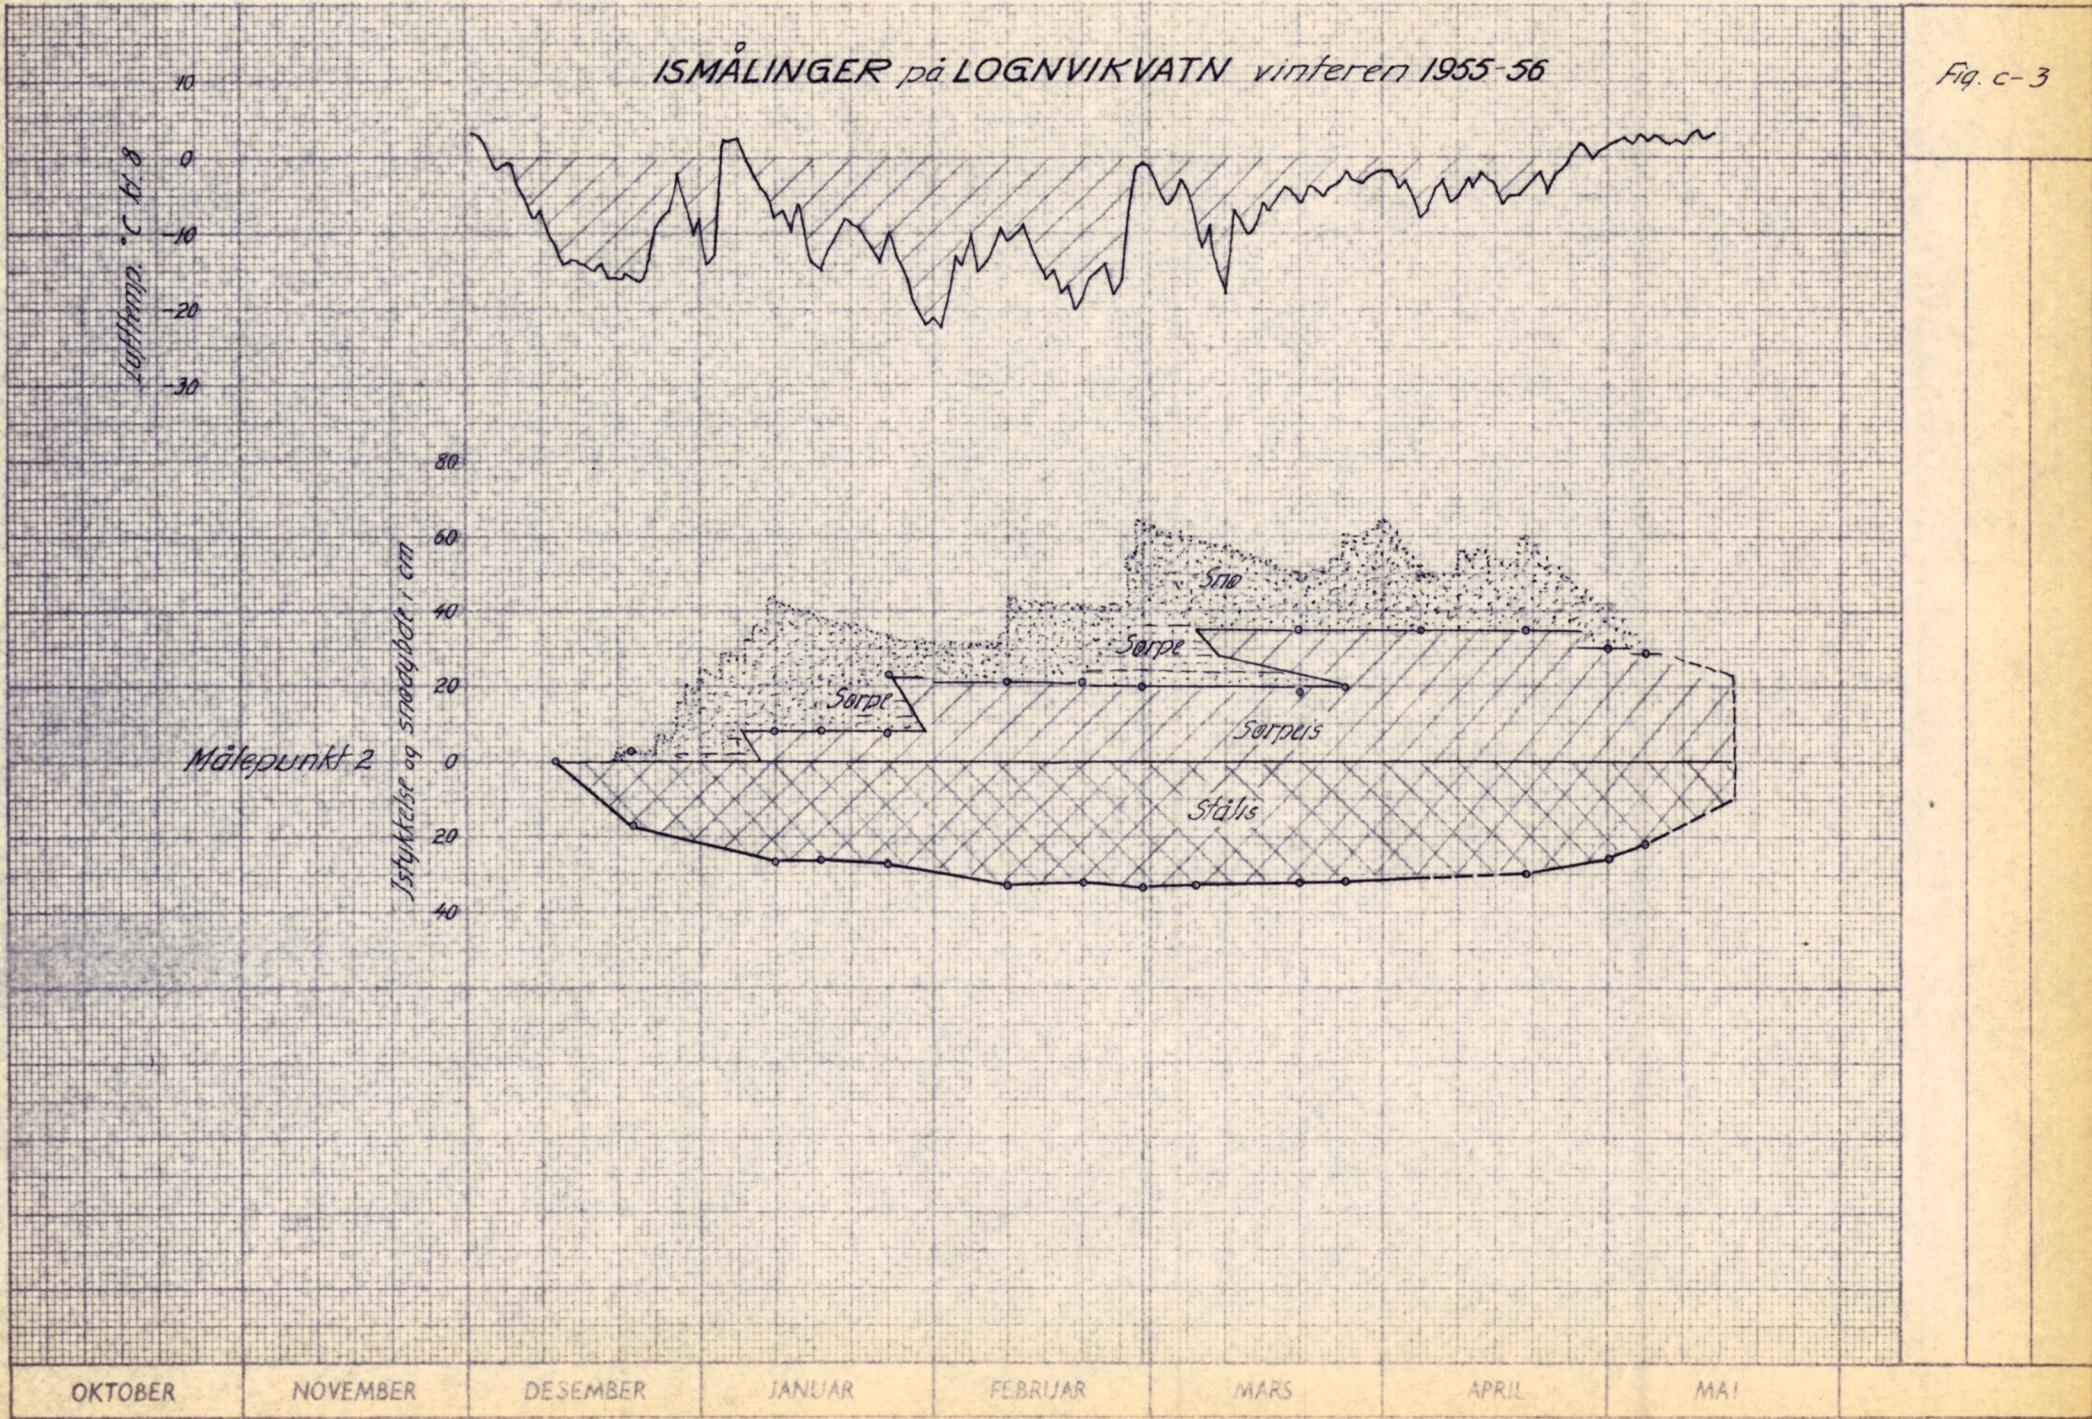
Fig. c-3

ISMÅLINGER på LOGNVIKVATN vinteren 1955-56

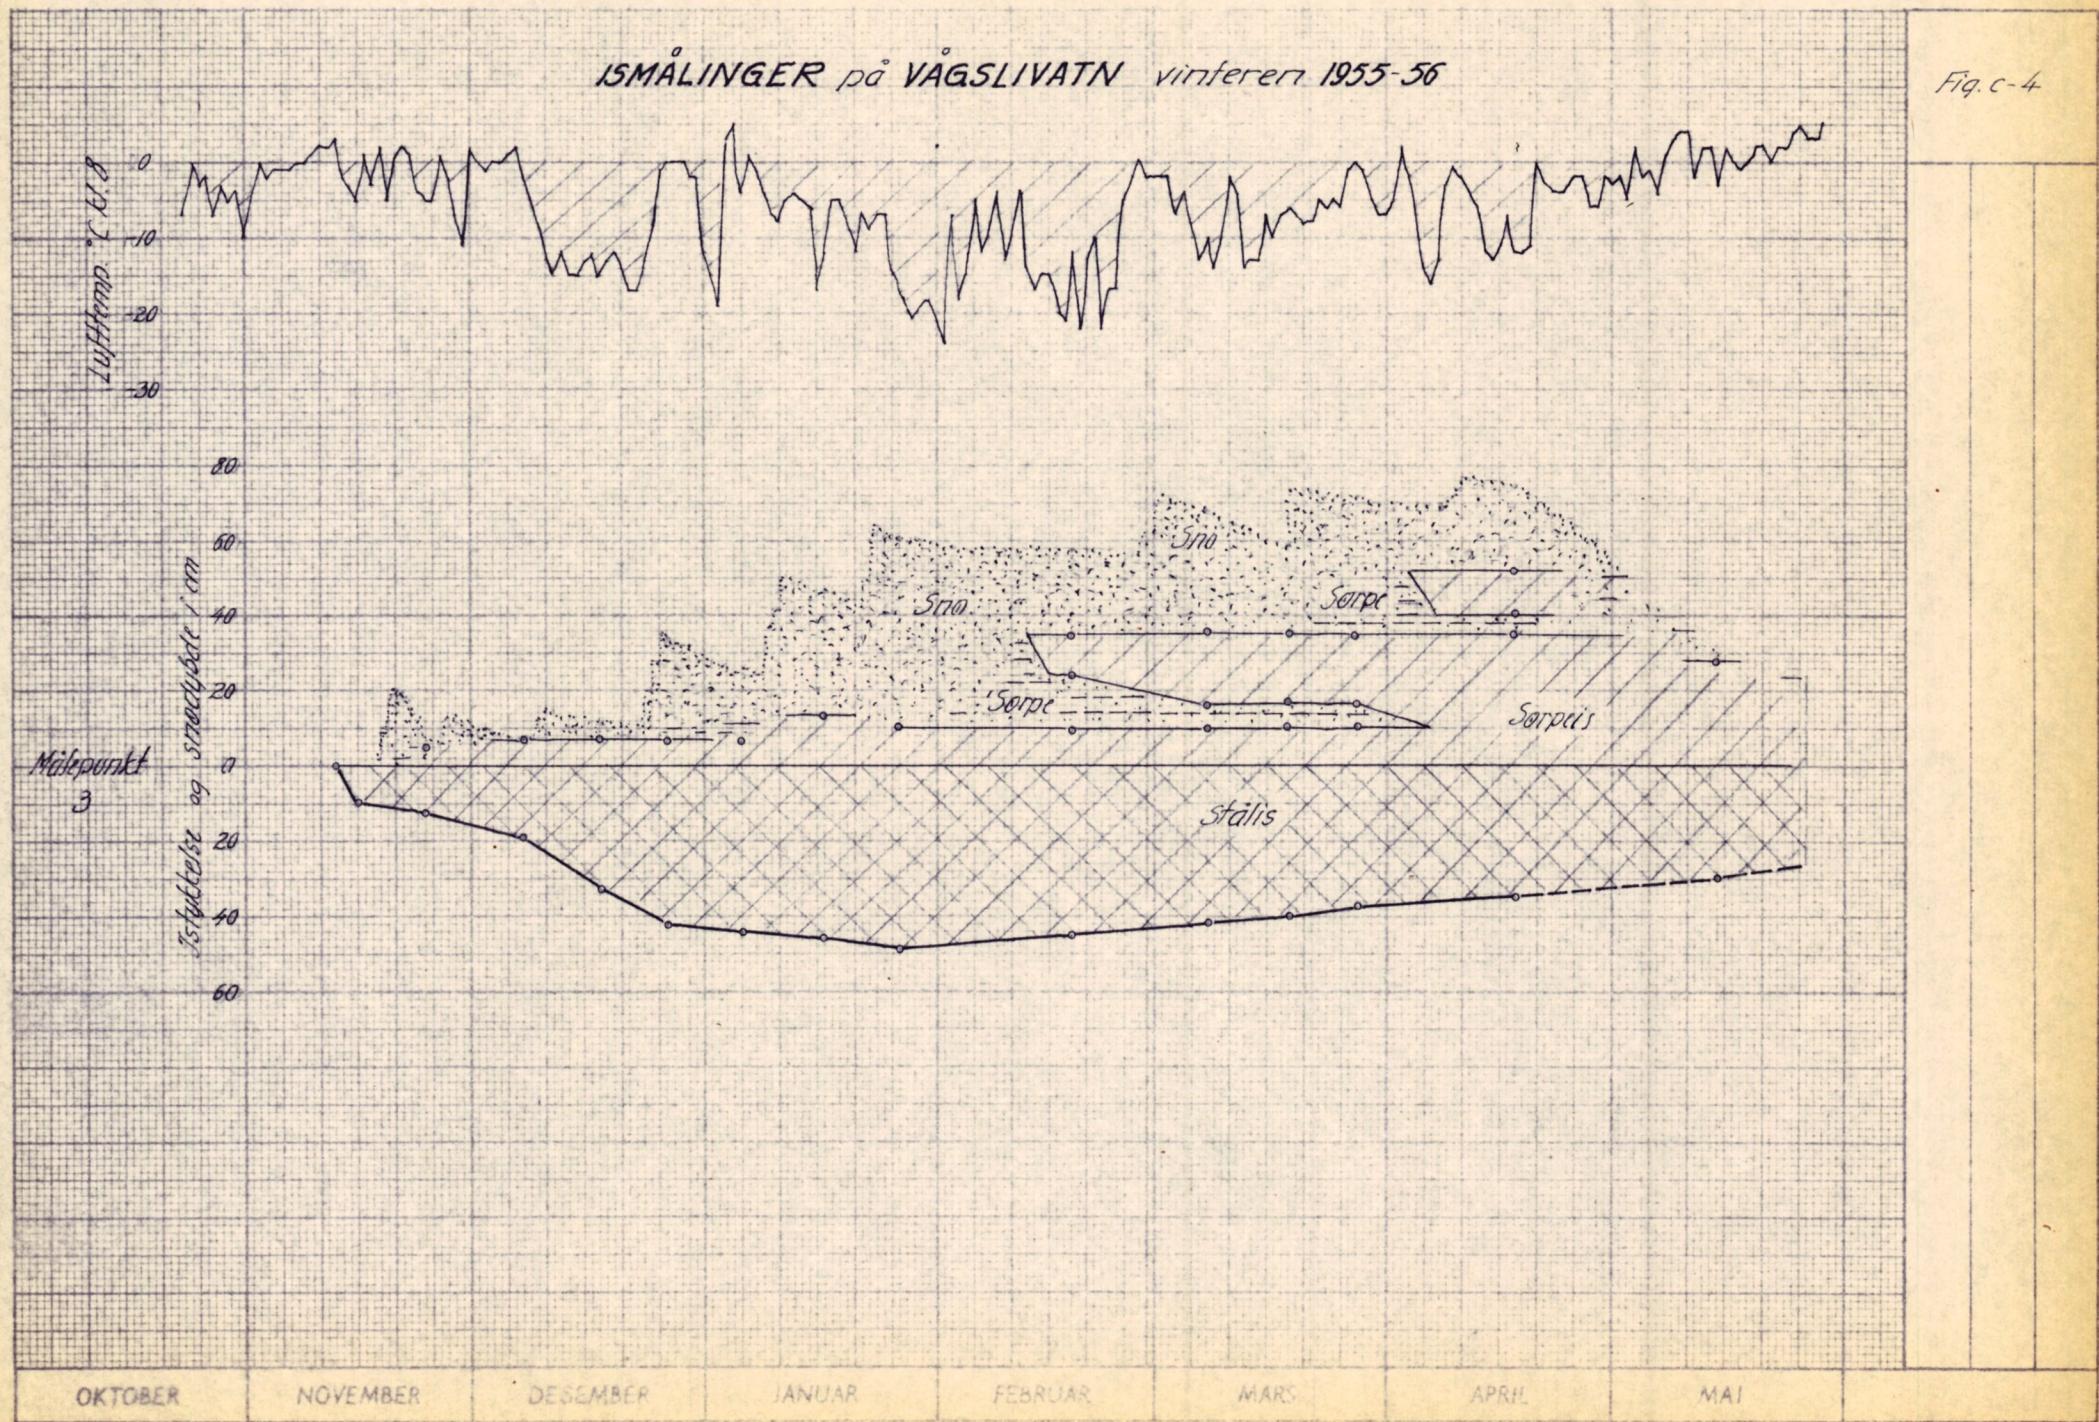
Fig. c-4

ISMÅLINGER på VÅGSLIVATN vinteren 1955-56

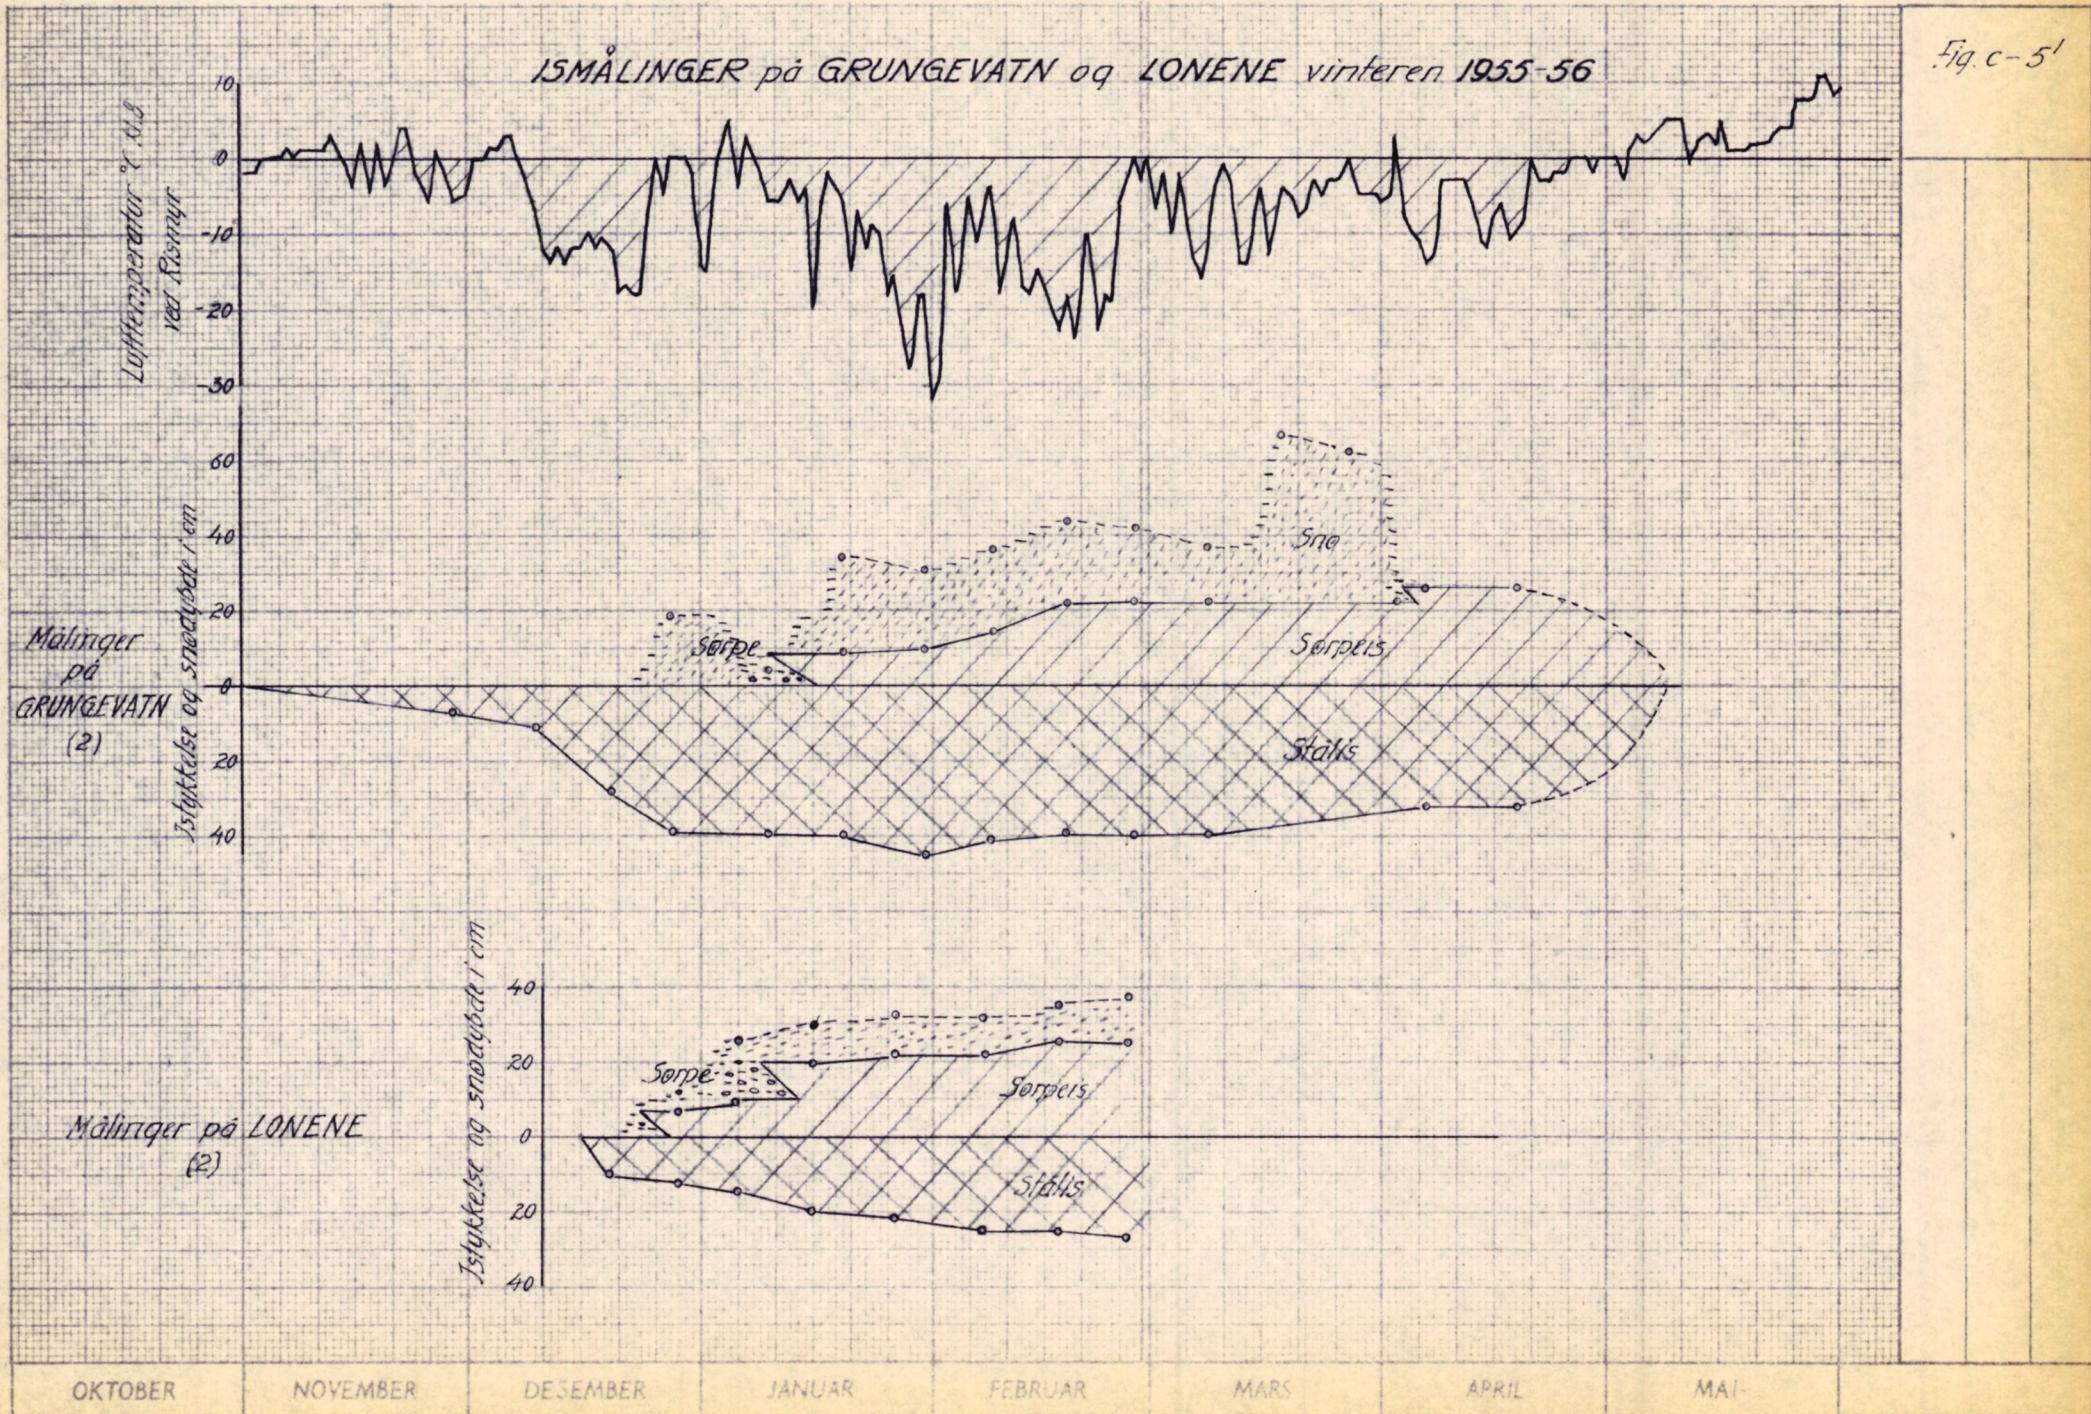
Fig. c-5'

ISMÅLINGER på GRUNGEVATN og LONENE vinteren 1955-56

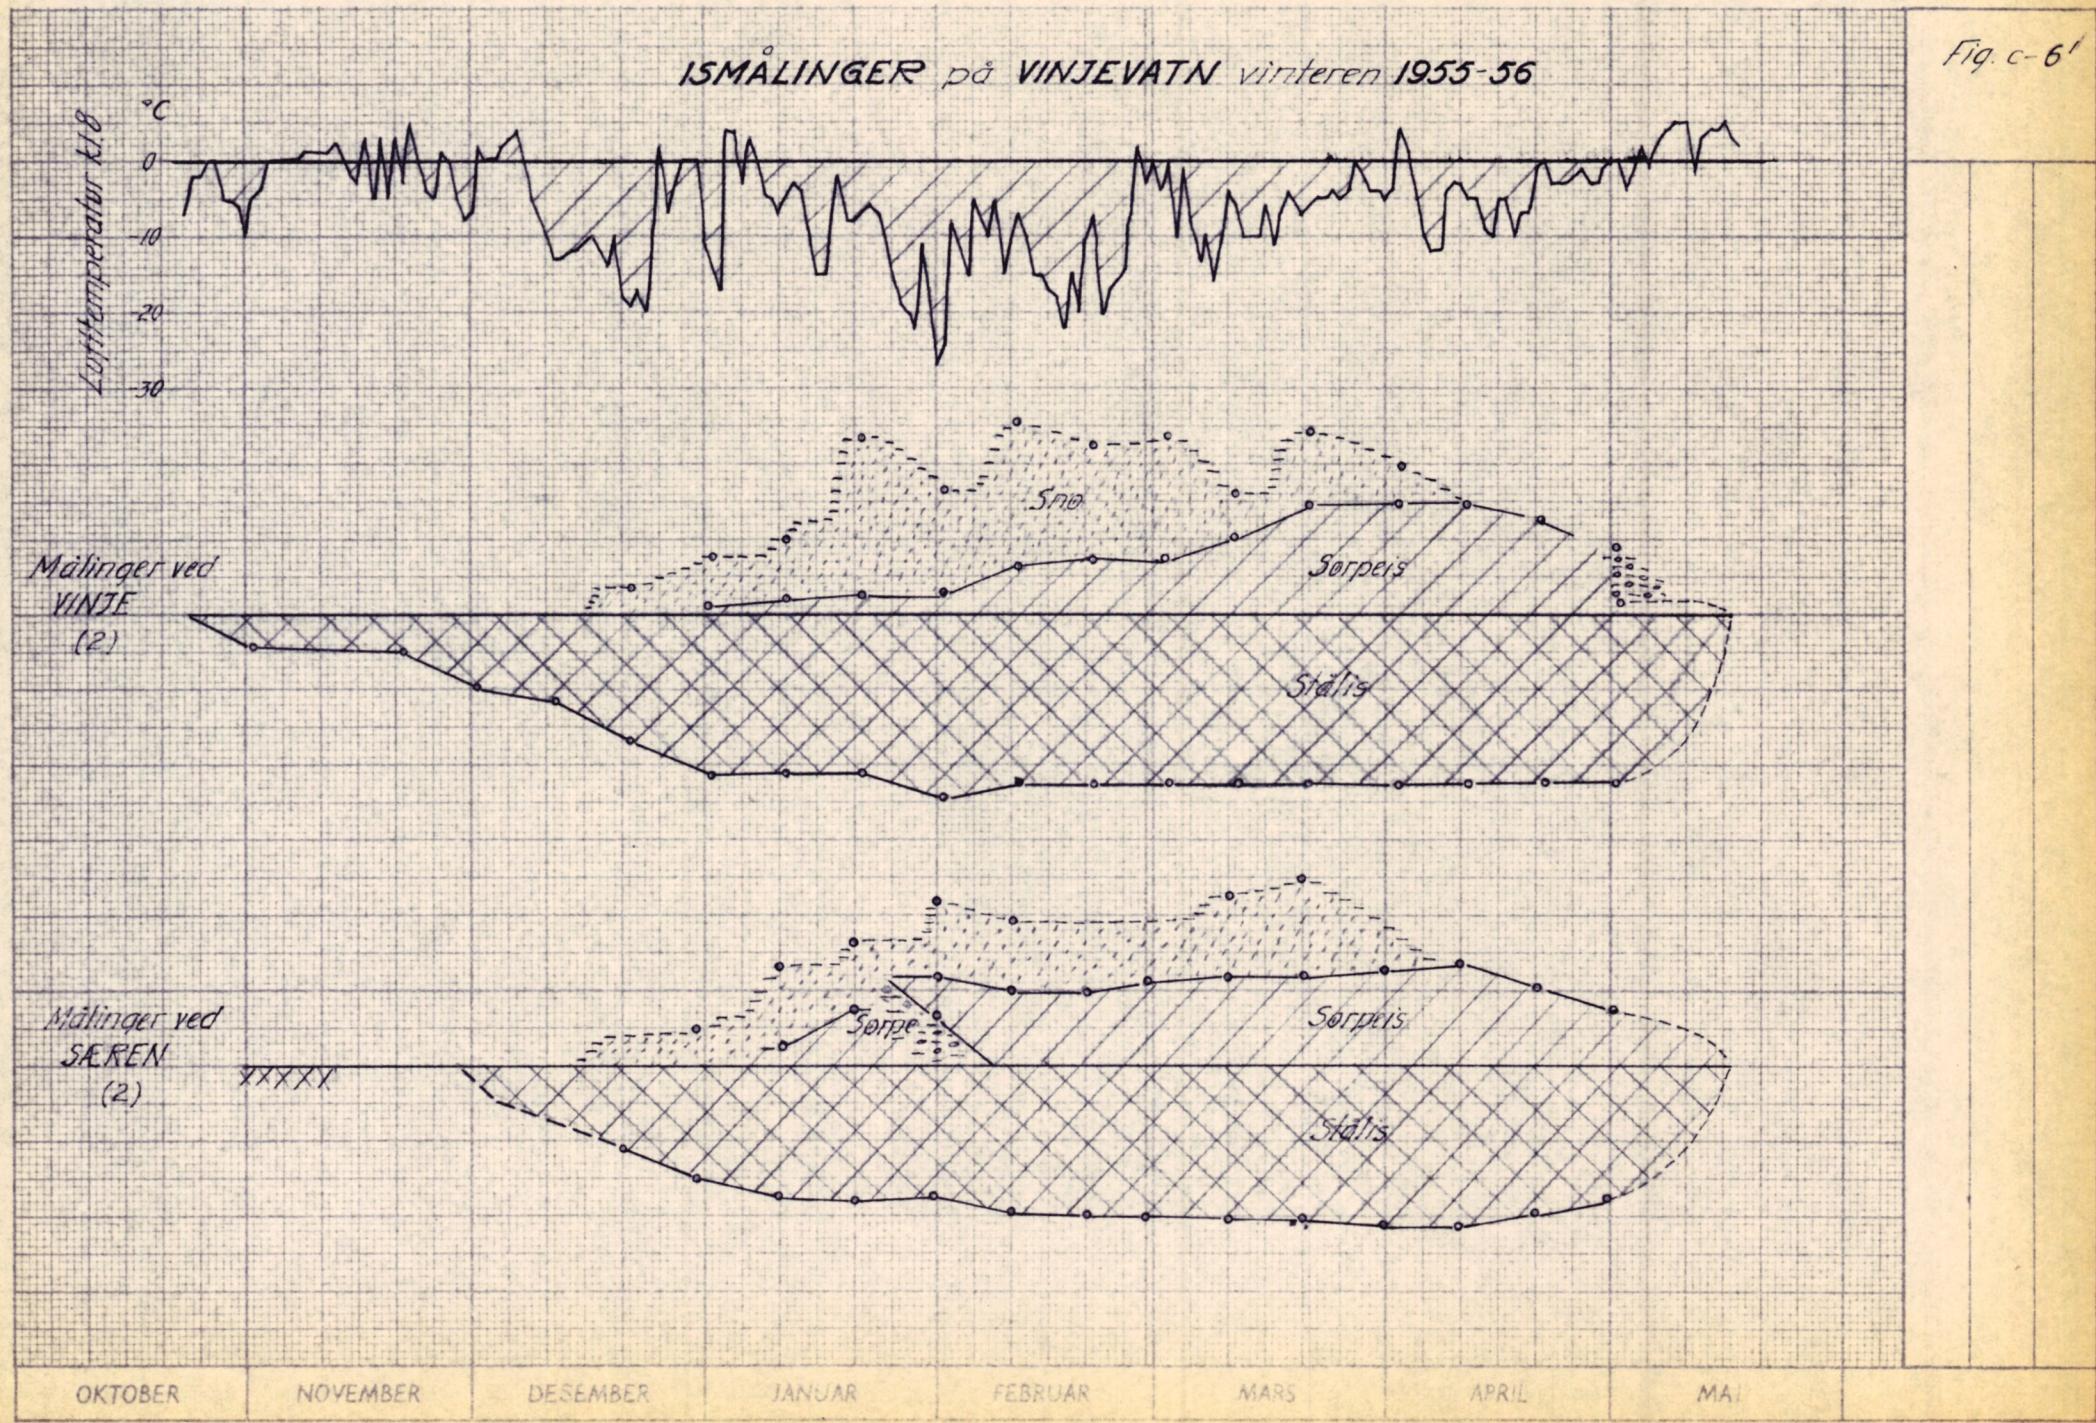
Fig. c-6'

ISMÅLINGER på VINJEVATN vinteren 1955-56

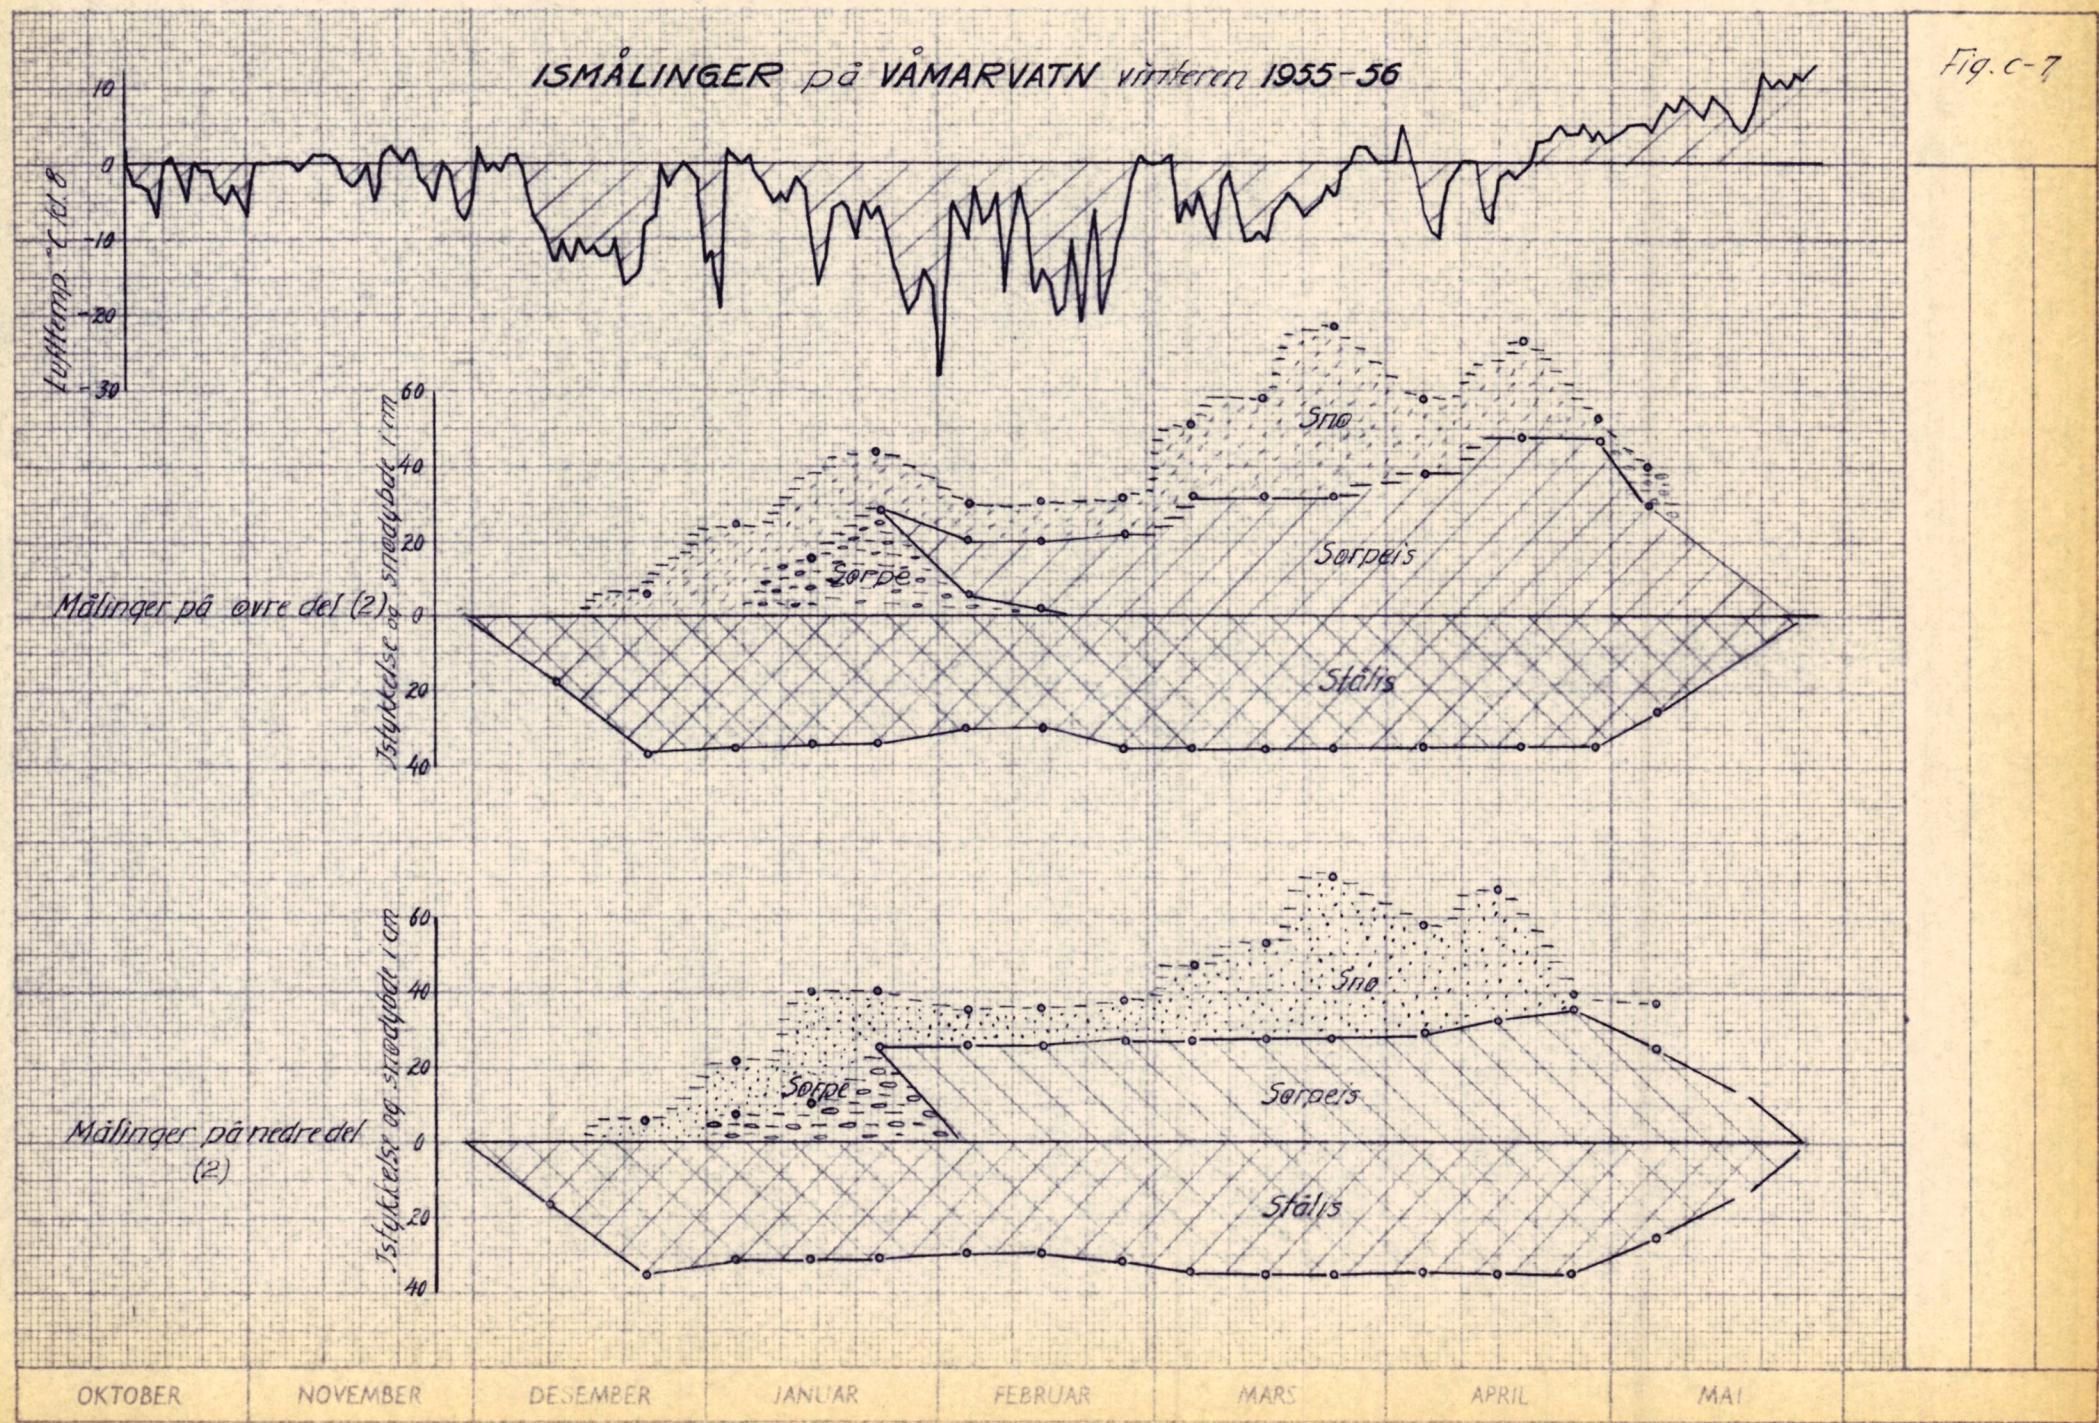
Fig. c-7

ISMÅLINGER PÅ VÄMARVATN VINTEREN 1955-56
