Norges Vassdrags- og Elektrisitetsvesen, Hydrologisk avdeling

OVERSIKT over ISFORHOLDENE i
NUMEDALS-, SKIENS-, og ARENDALSVASSDRAGET
vinteren 1955-56

ISFORHOLDENE I NUMEDALSVASSDRAGET

vinteren 1955 - 56.

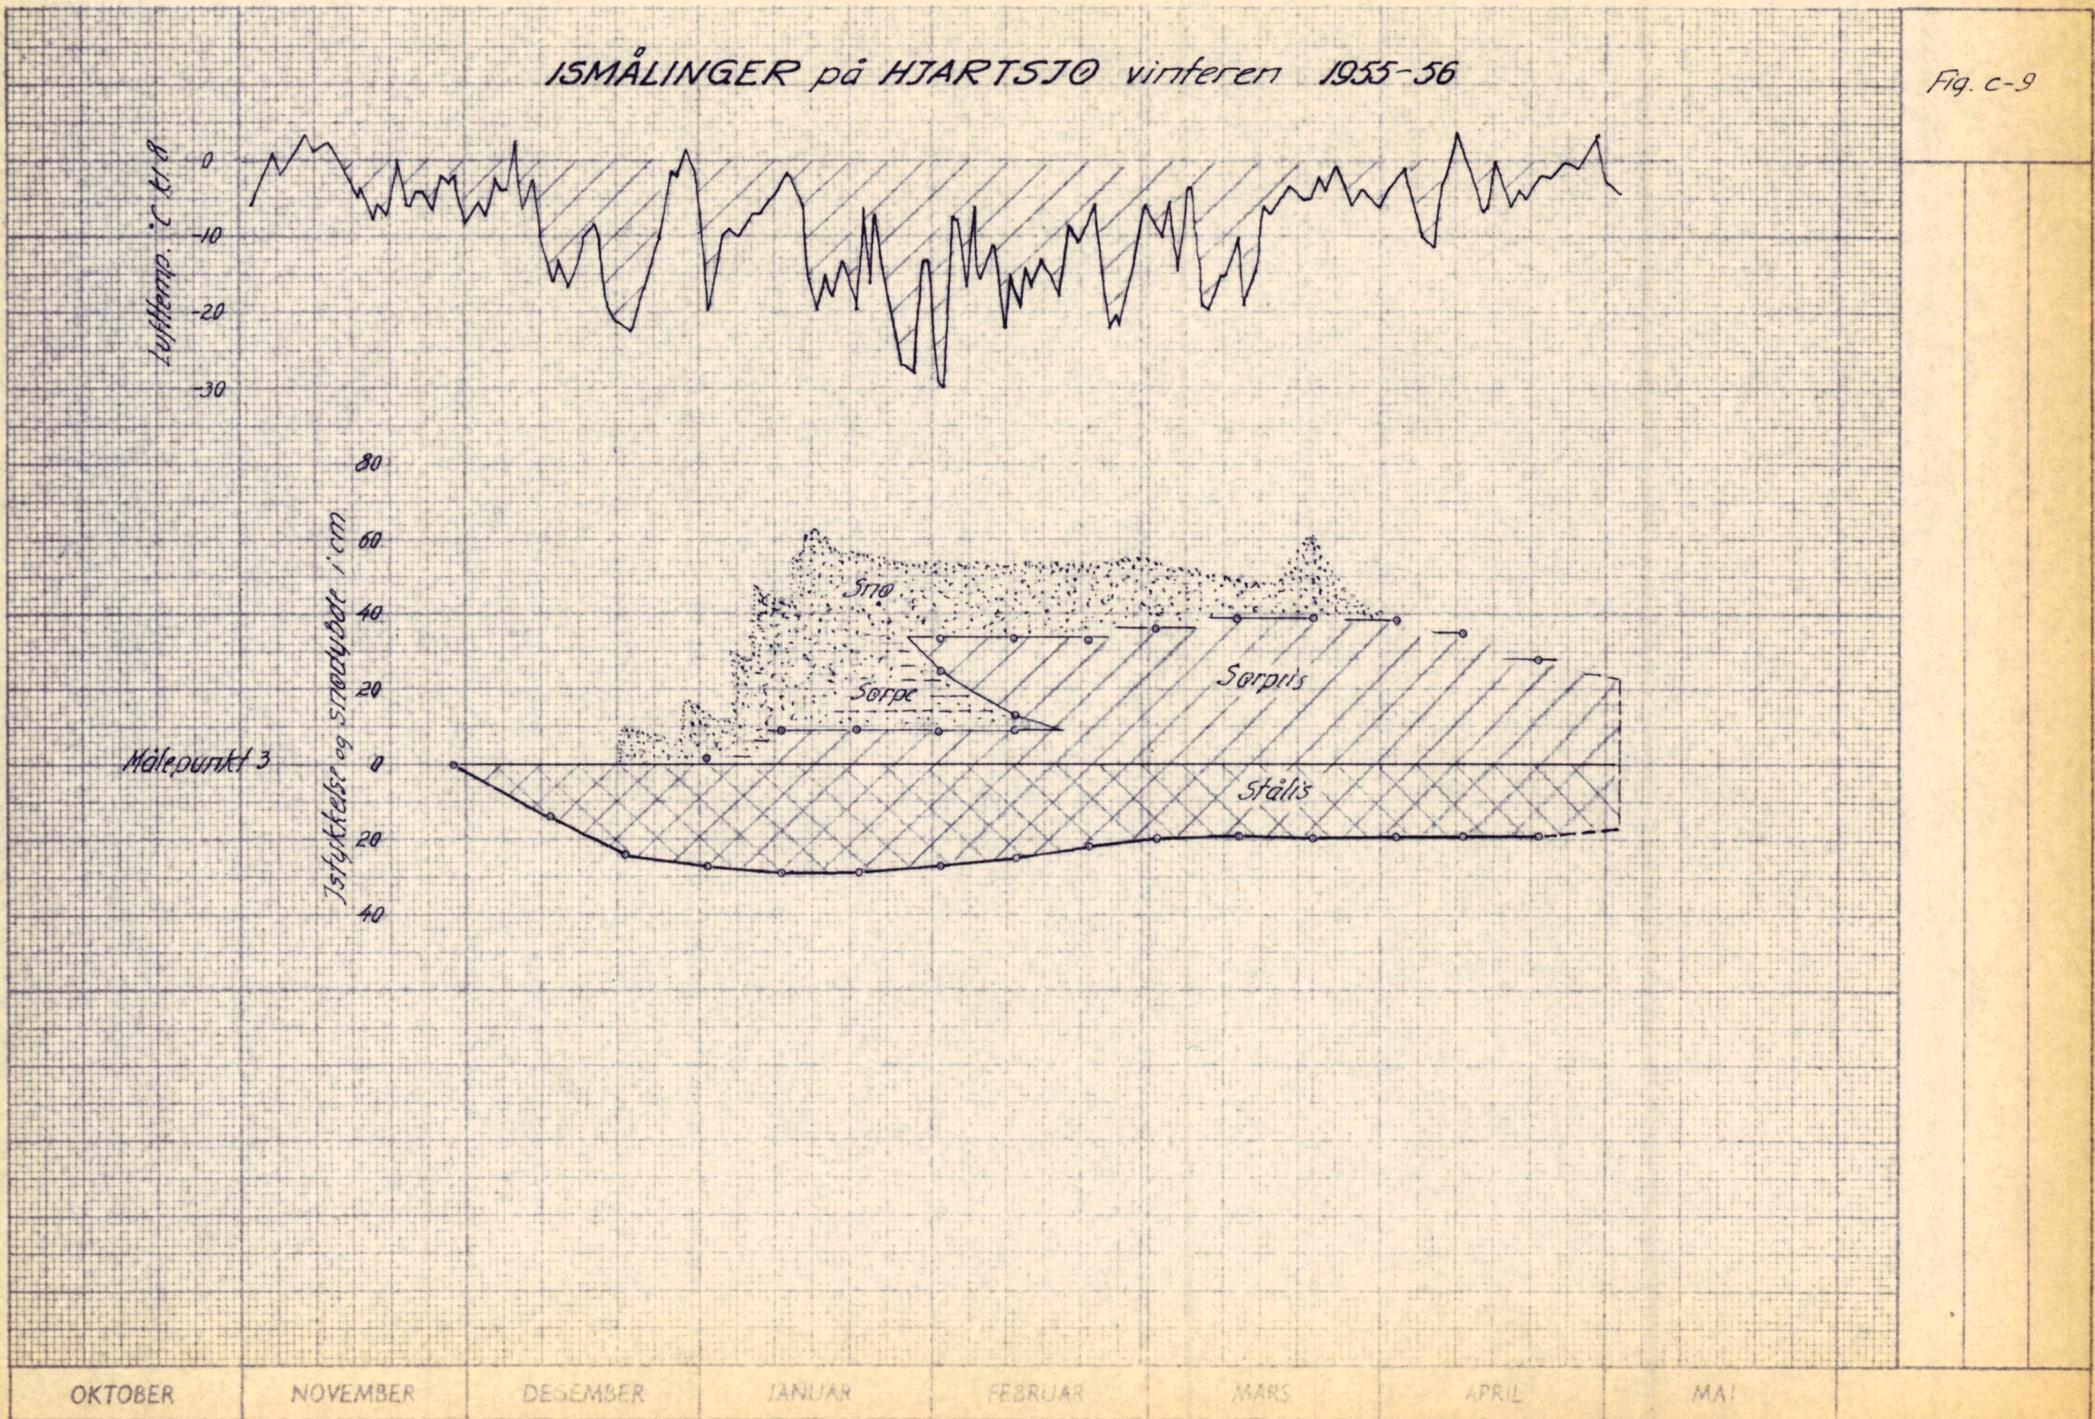
Fig. c-9

ISMÅLINGER på HJARTSJØ vinteren 1955-56

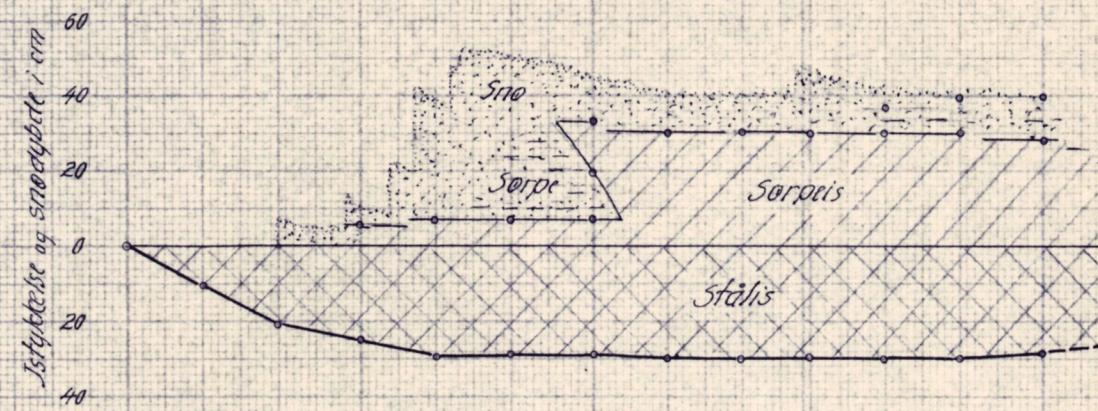
Fig. c-10

ISMÅLINGER i HJARTDOLA ved SKÅRNES vinteren 1955-56

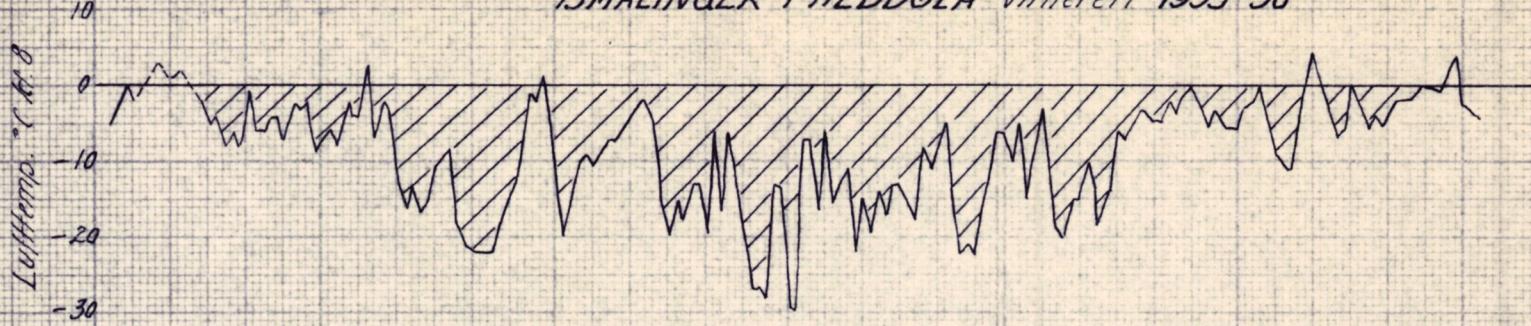
Fig. c-11

ISMALINGER i HEDDOLA vinteren 1955-56

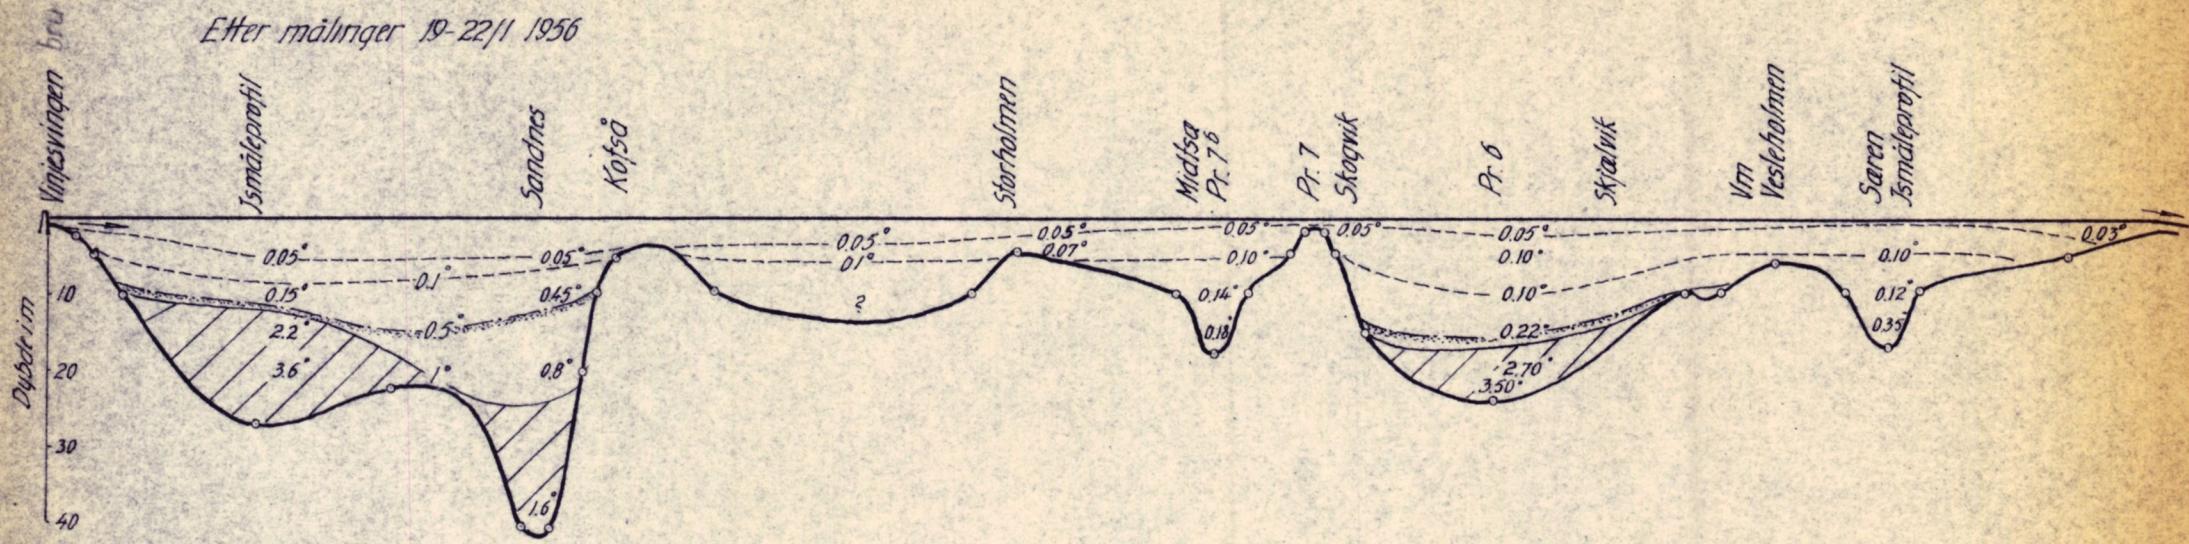
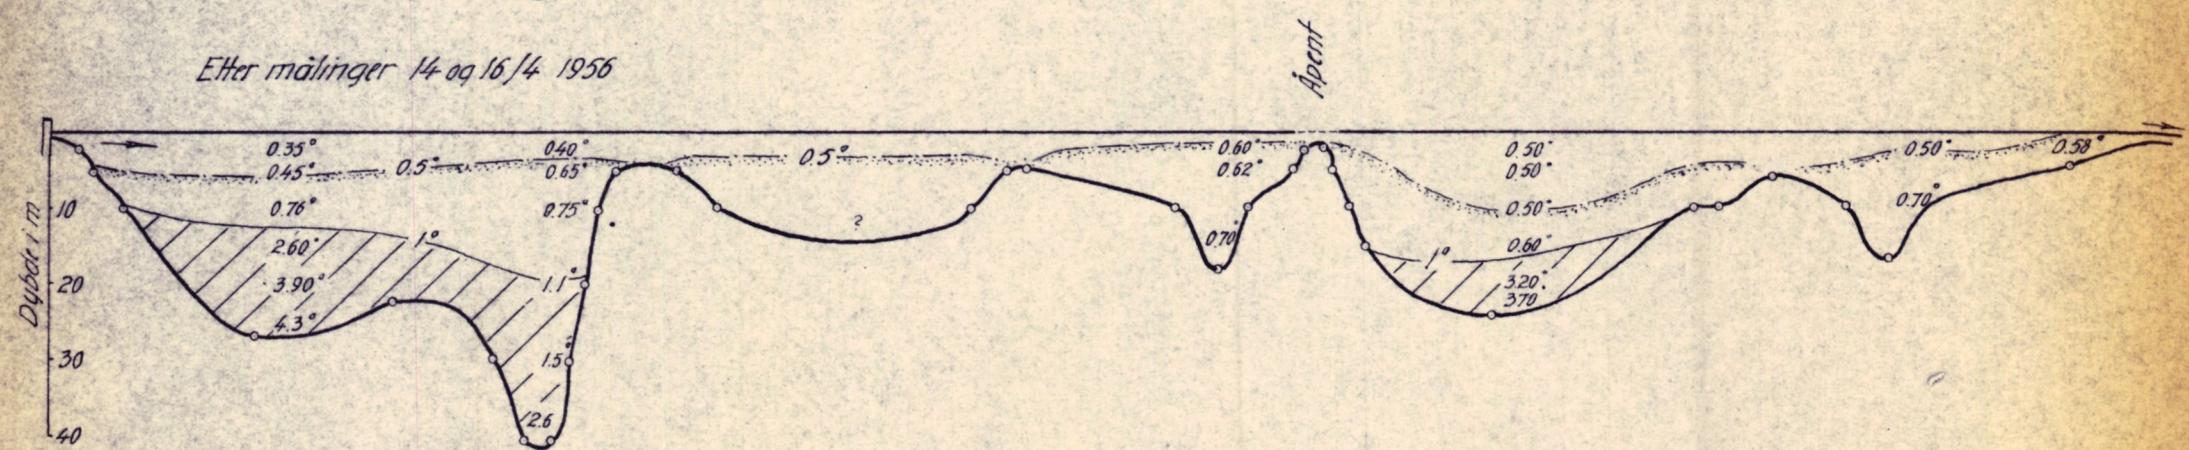
Fig. e-3

TEMPERATURFORHOLD i VINJEVATN vinteren 1955-56

Etter målinger 19-22/1 1956

Etter målinger 14 og 16/4 1956

Vanntemperatur ved innløpet (Vinjesvingen bru) 16/4 kl. 18⁰⁰ : 0.40 °C
17/4 kl 8³⁰ : 0.02 °C

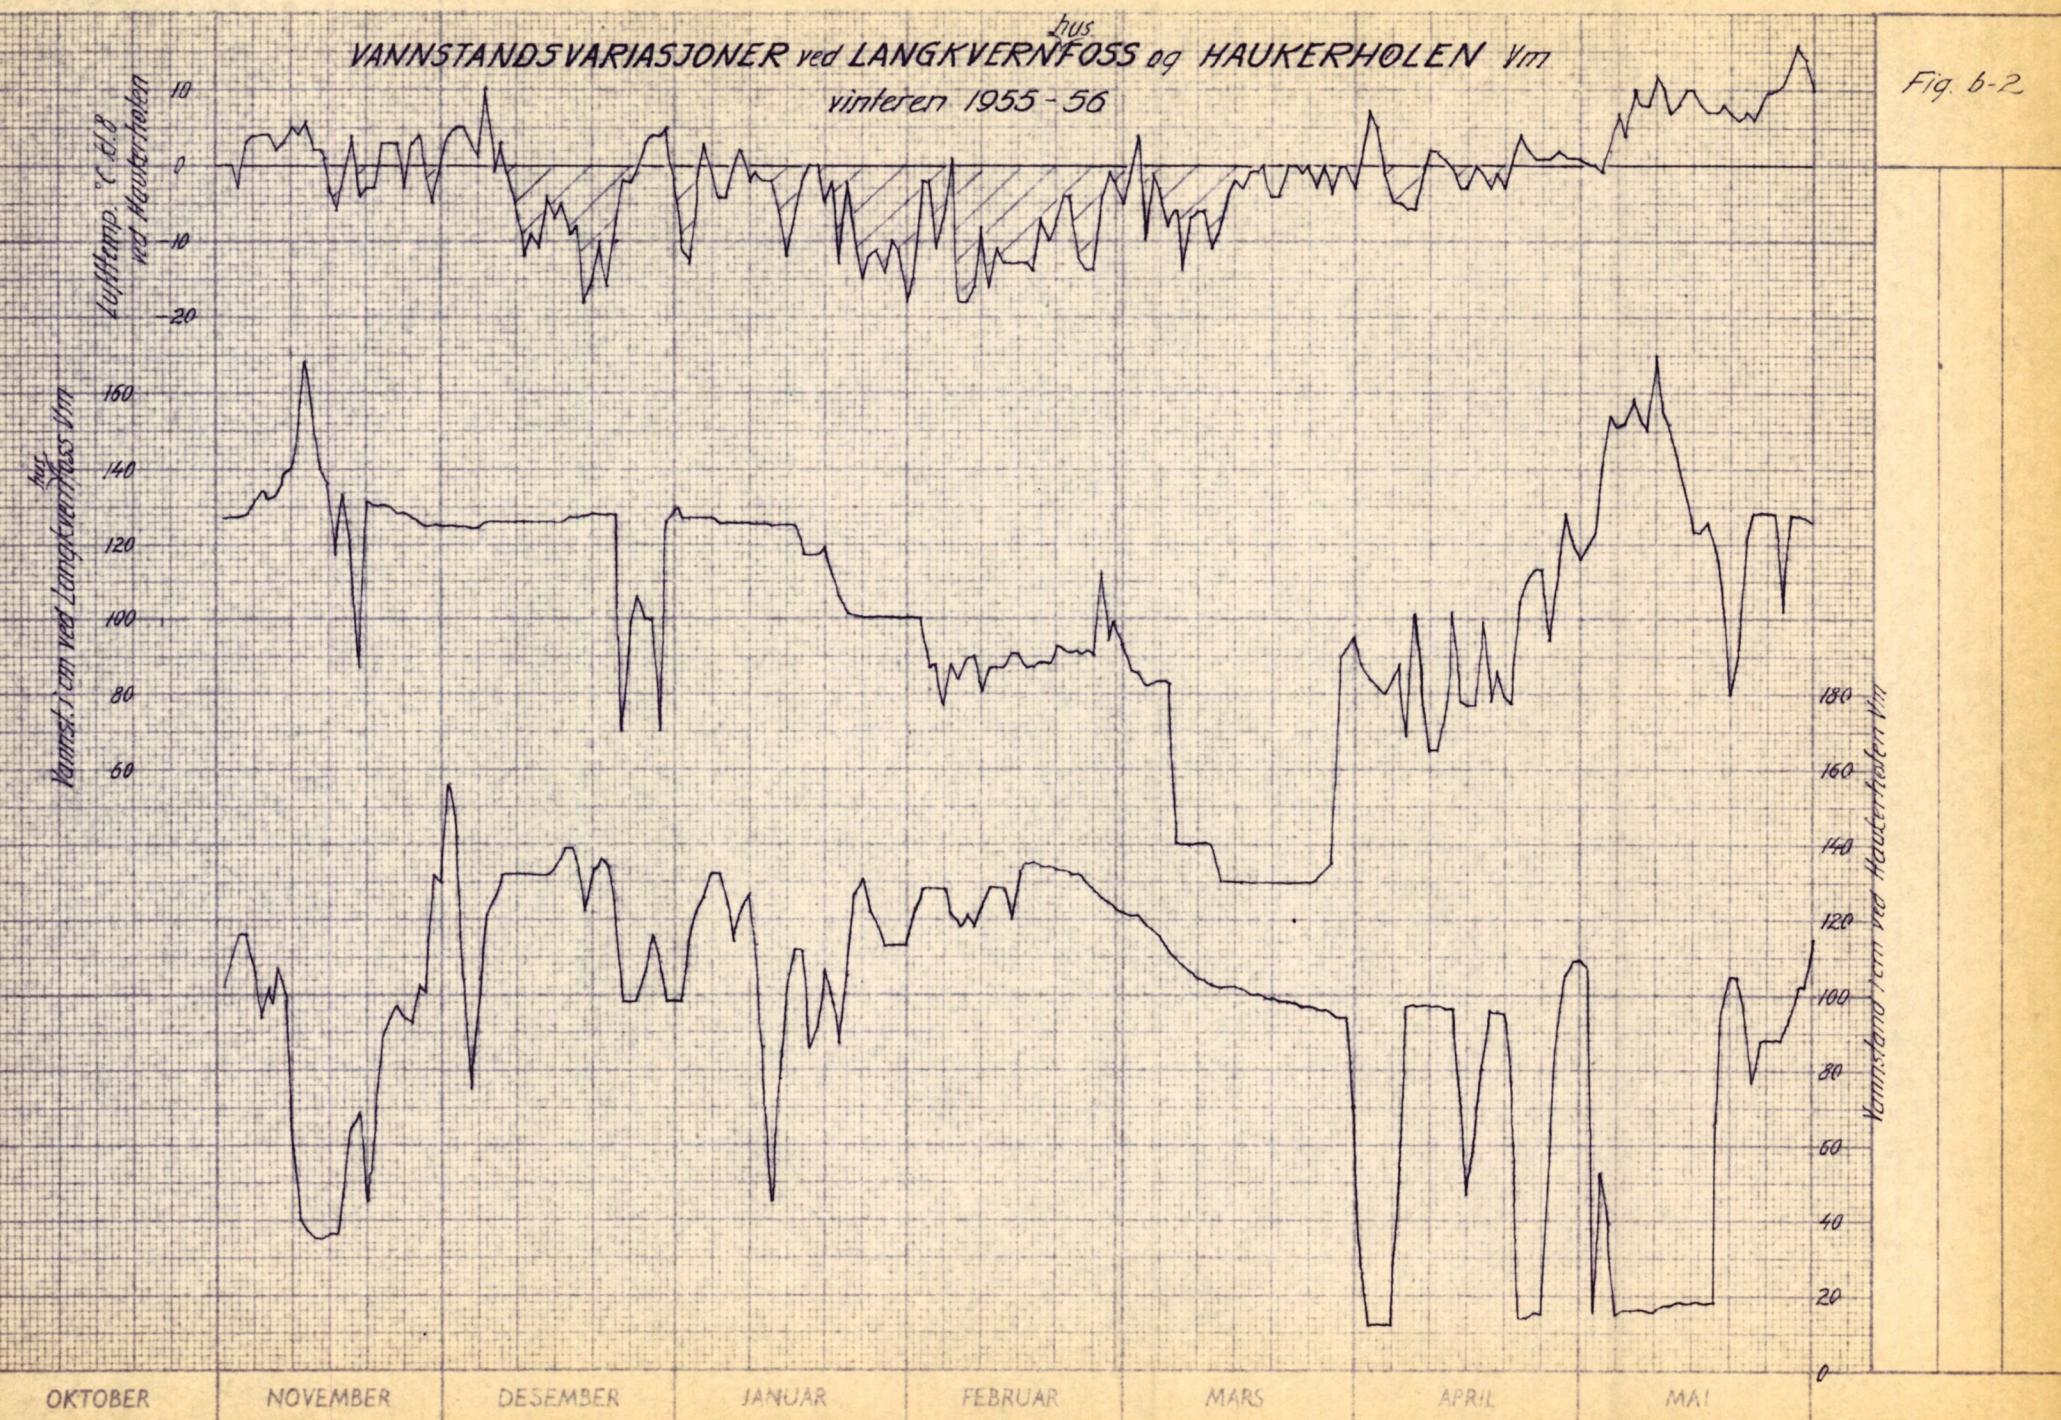
Fig. 6-2

VANNSTANDSVARIASJONER ved LANGKVERNFOSS og HAUKEPHOLEN ^{hus} Vm
vinteren 1955 - 56

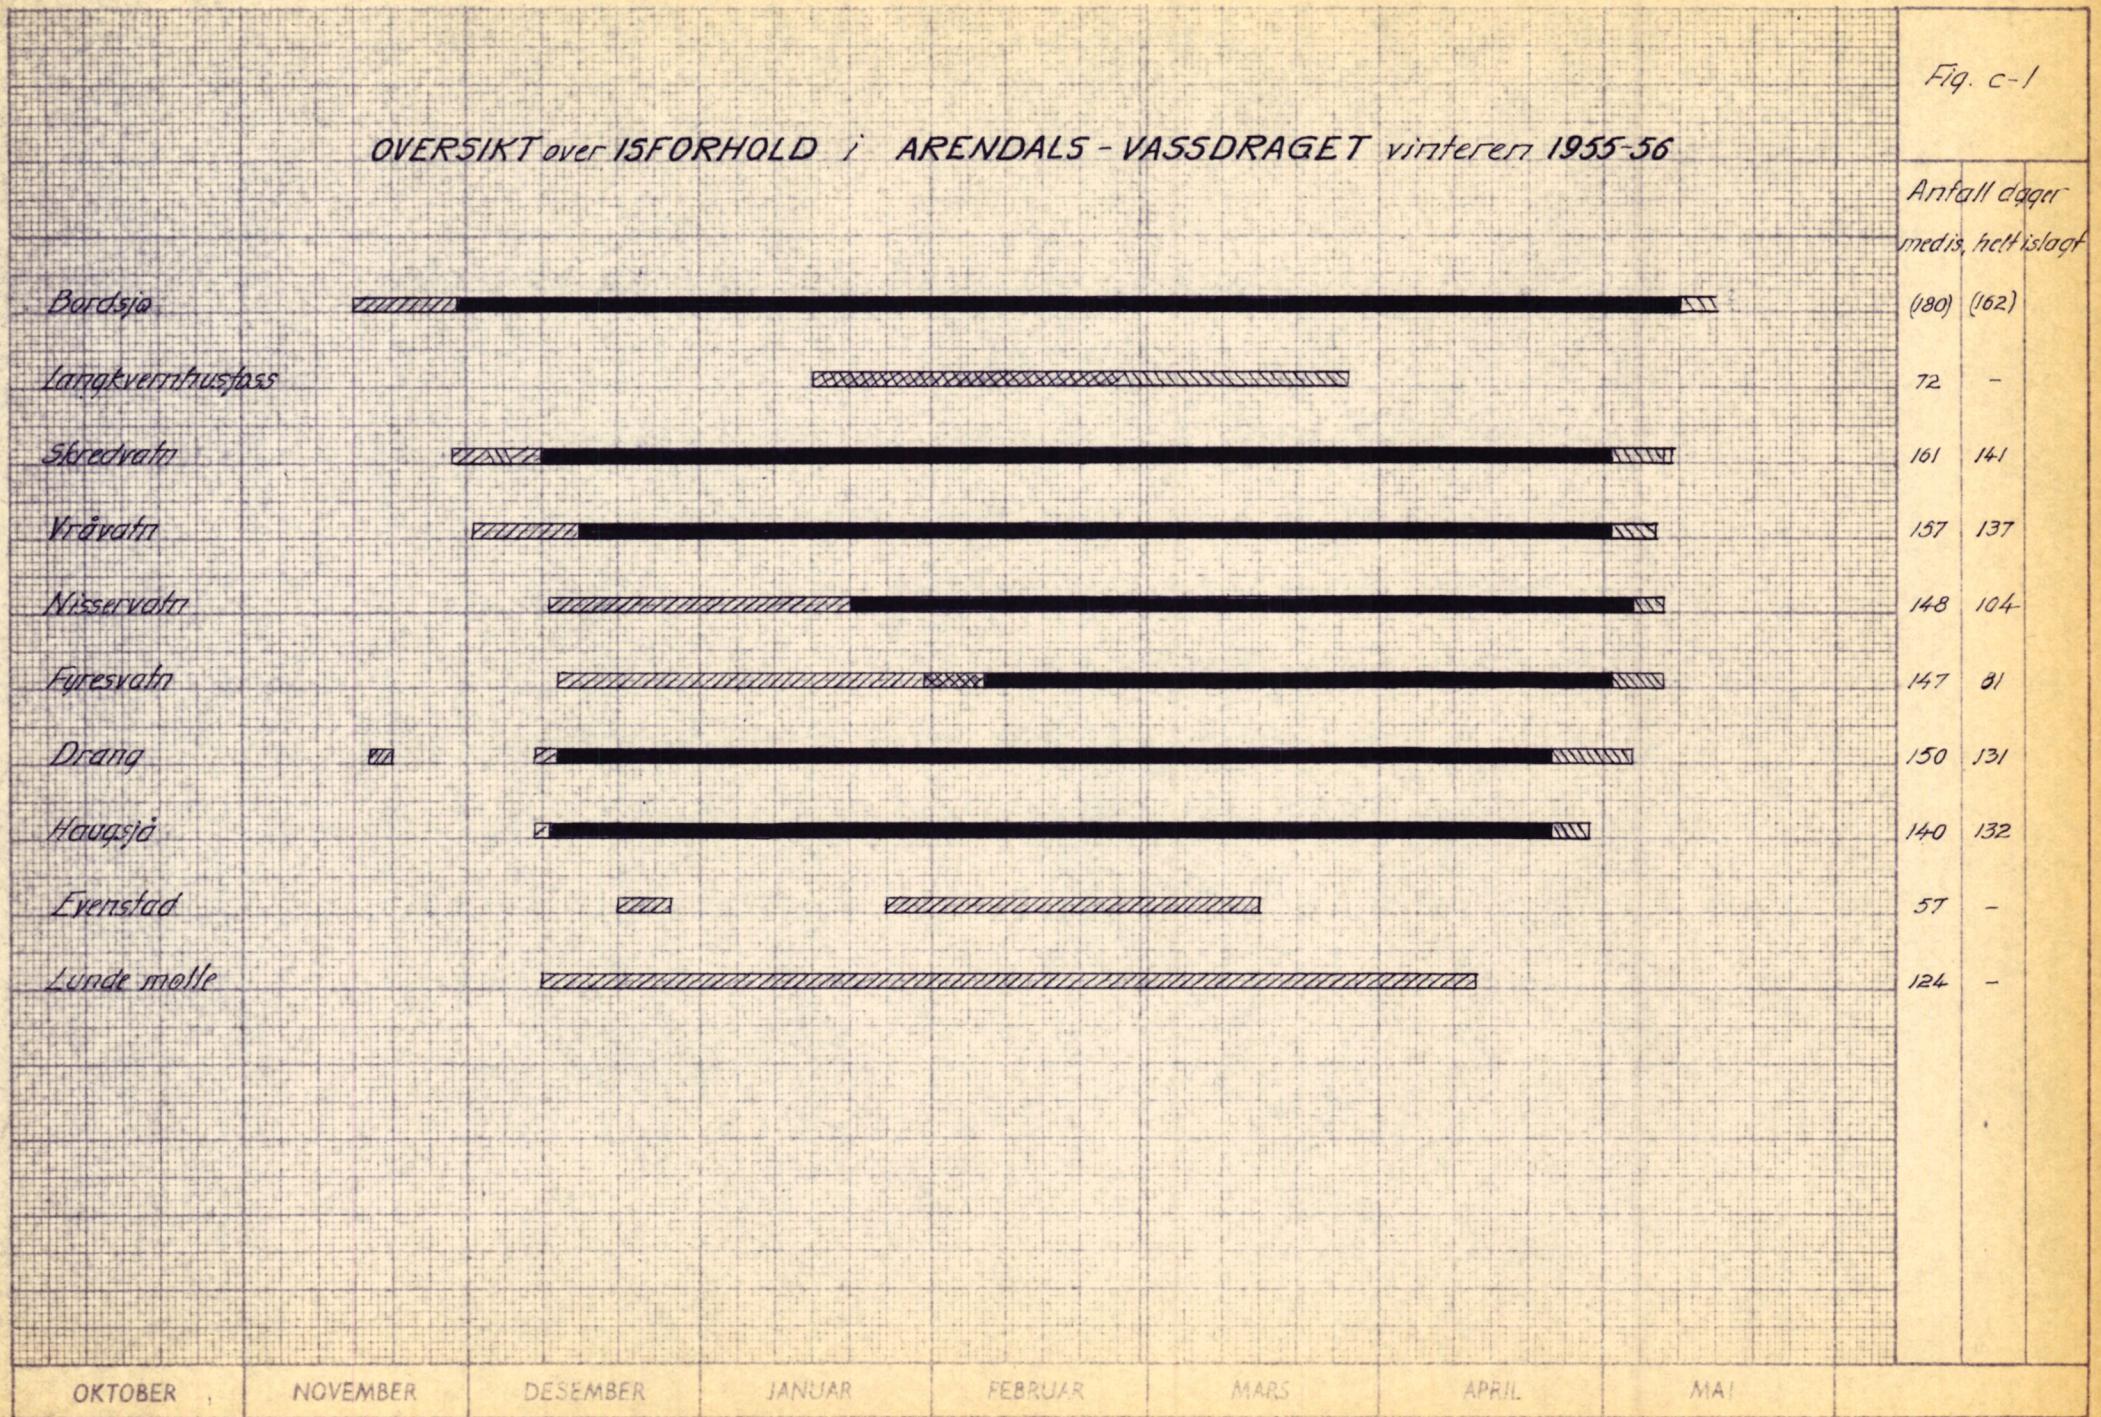
OVERSIKT over ISFORHOLD i ARENDALS - VASSDRAGET vinteren 1955-56

En oversikt over isleggings- og islösingstida etter observatørenes merknader i vannstandslistene er vist på fig. c - 1.
