ISGANGSKADER I HEGGELIELVA

**Uttalelse til skjønn i sak 93-01283 B/01
ved Asker og Bærum Herredsrett
avgitt 5.10.1993**

**Seksjonssjef Arve M. Tvede
Lysthusbråten 20
1370 Asker**

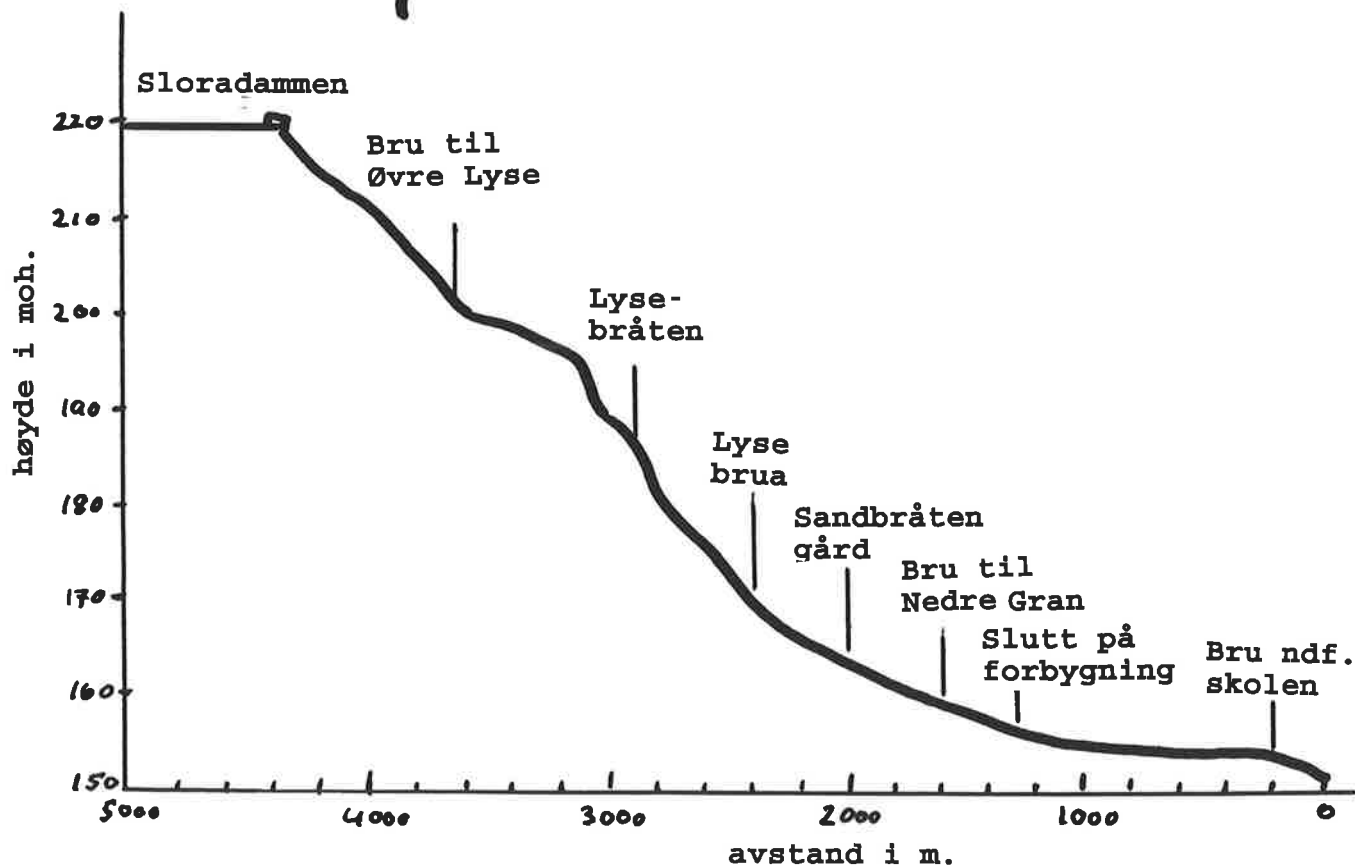
Figur 2. Lengdeprofil av Heggelielva mellom Sloradammen og samløpet med Langlielva.

Ut fra kotene på det økonomiske kartet, supplert med registreringer under befaringer, er det tegnet et lengdeprofil av elva fra Sloradammen til samløpet med Langlielva, se figur 2. På denne 4400 m lange strekningen faller elva 67 m, altså gjennomsnittlig 1.5 %. Fallet er størst på strekningen fra Sloradammen til Lysebrua med 2.5 % hvilket er et typisk tall for strykstrekninger. Videre nedover til forbi Sandbråten gårds jorder avtar fallet gradvis og på en ca 1 km lang strekning ned til veibrua nedenfor Sørkedalen skole er elva stilleflytende. Fra denne brua ned til samløpet med Langlielva er det igjen et mindre stryk.

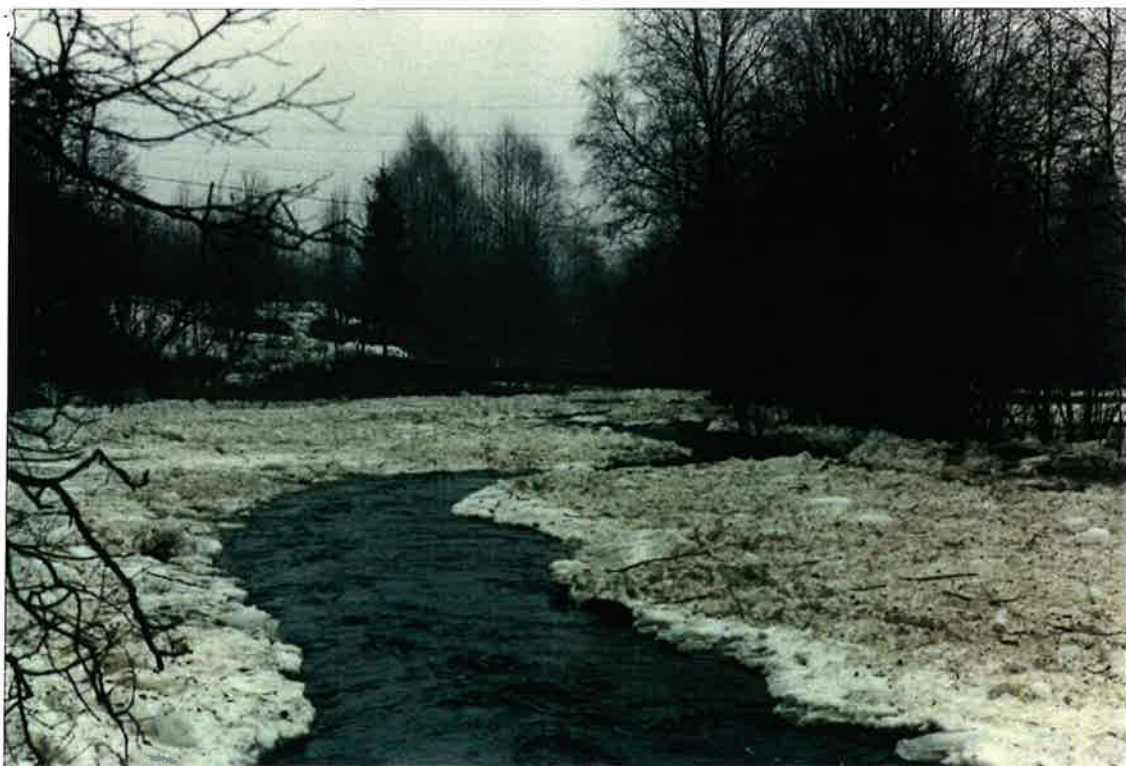
Før forbygningsarbeidene startet i 1988 var det vanlig at isgangene stuvet opp ismasser ved Lysebrua og ved brua over til Nedre Gran. Ovenfor brua til Nedre Gran ble da ismasser skjovet inn over jordet til Sandbråten gård og disse ismassene kunne ligge langt utover våren. Spesielt store isganger gikk våren 1982 og i 1984. Isansamlingen ved bruene var da så høye at de nesten nådde opp til brudekket. Et foto av ismassene ovenfor brua ved Nedre Gran i april 1984 er vist i figur 3.

Figur 3. Heggelielva ovenfor brua til Nedre Gran etter en isgang i april 1984. Foto: Arve Sandbråten.

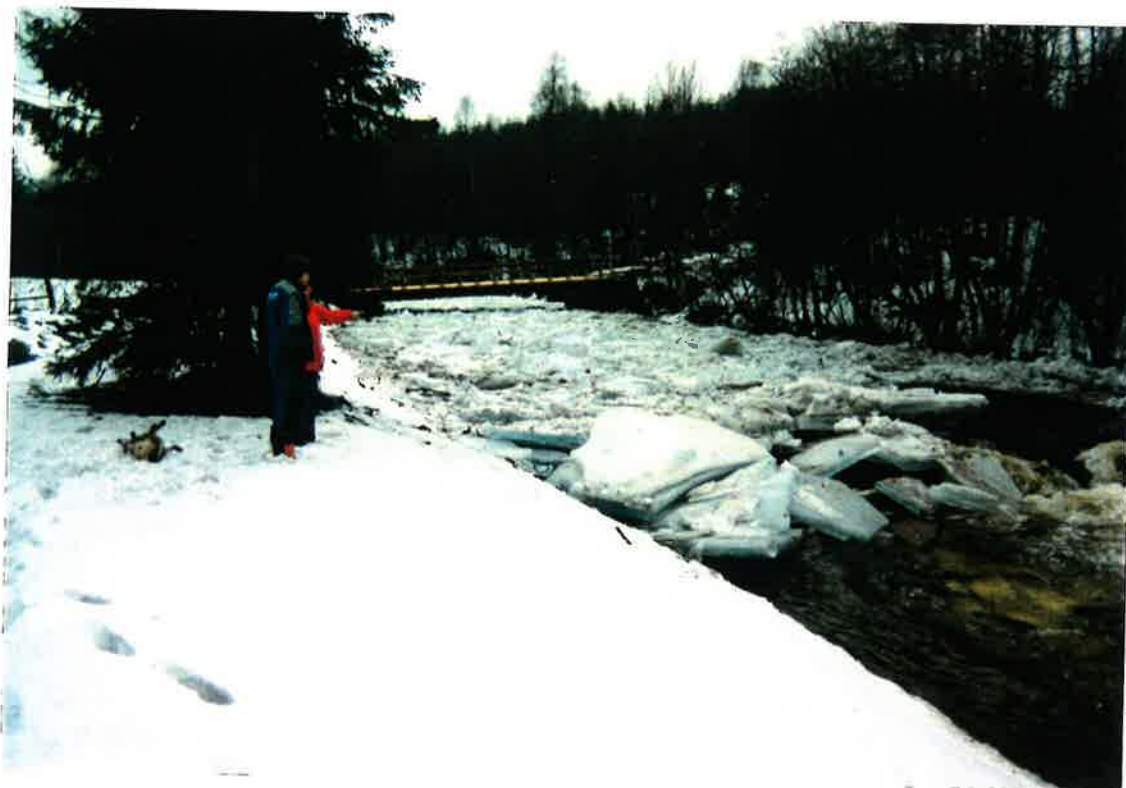
Etter at forbygningsarbeidene var nesten fullført gikk det en stor isgang julen 1990. Denne isgangen stanset først opp mot terskelen rett nedenfor brua ved Nedre Gran, se foto i figur 4. Senere gikk ismassene videre nedover, men stoppet opp igjen og dannet en isdam ved elvesvingen like nedenfor avslutningen av forbygningen. På dette punktet er det også en innsnevring av elveleiet. Isdammen førte igjen til en oppstuvning av vann som ble presset inn over Sandbråtens jorde nedenfor veien til Nedre Gran. Dette vannet frøs etterhvert til et sammenhengende isdekke som kunne ha en tykkelse på 30-50 cm. I april 1991 kom det en ny isgang som stoppet opp på samme sted som isgangen ved juletider. Rester etter isgangene lå lenge utover våren 1991, se foto 5 og 6. Vintrene 1991-92 og 1992-93 har det ikke gått isganger.

Figur 4. Heggelielva nedenfor brua til Nedre Gran etter isgangen julen 1990. Foto: Arve Sandbråten.

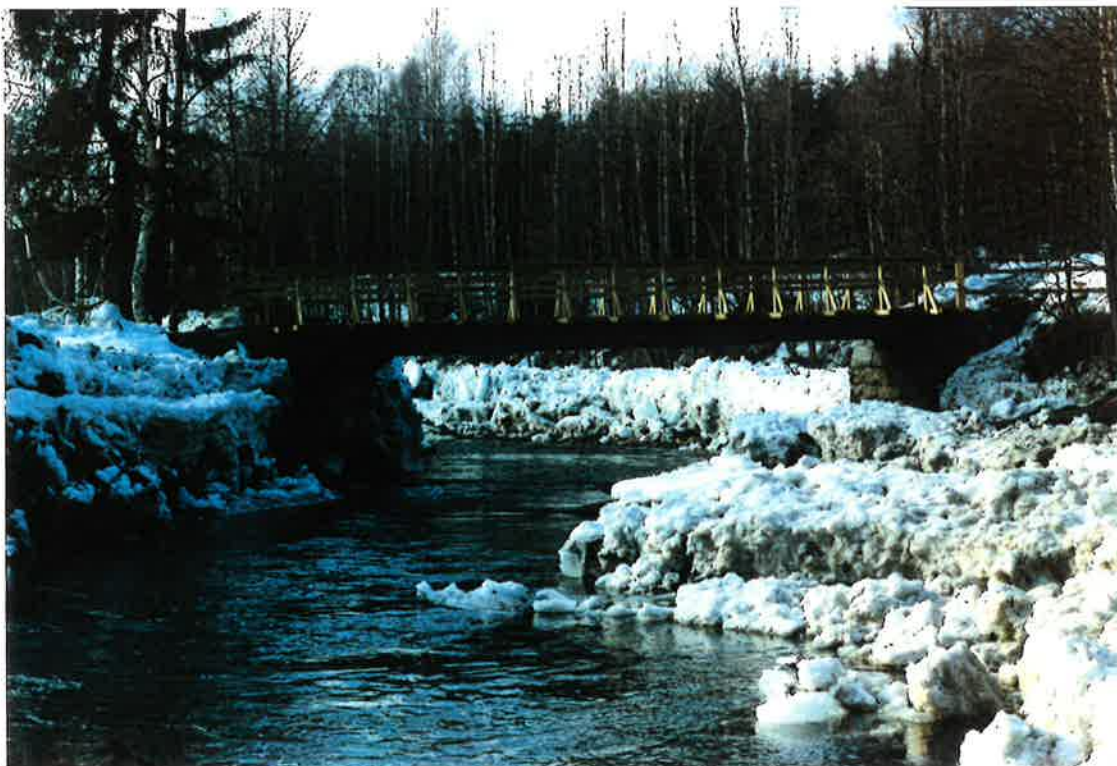
Figur 5. Heggelielva nedenfor brua til Nedre Gran etter isgangen i april 1991. Foto: Arve Sandbråten.

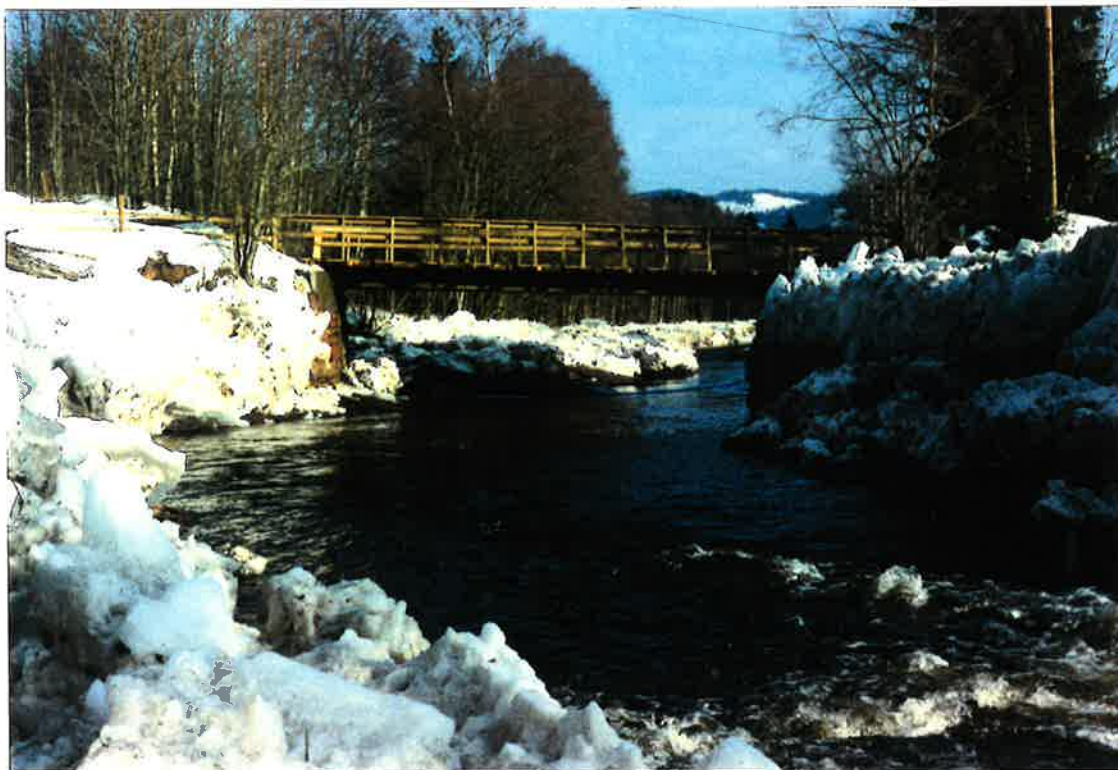
Figur 6 Heggelielva ovenfor brua til Nedre Gran etter isgangen i april 1991. Foto: Arve Sandbråten.

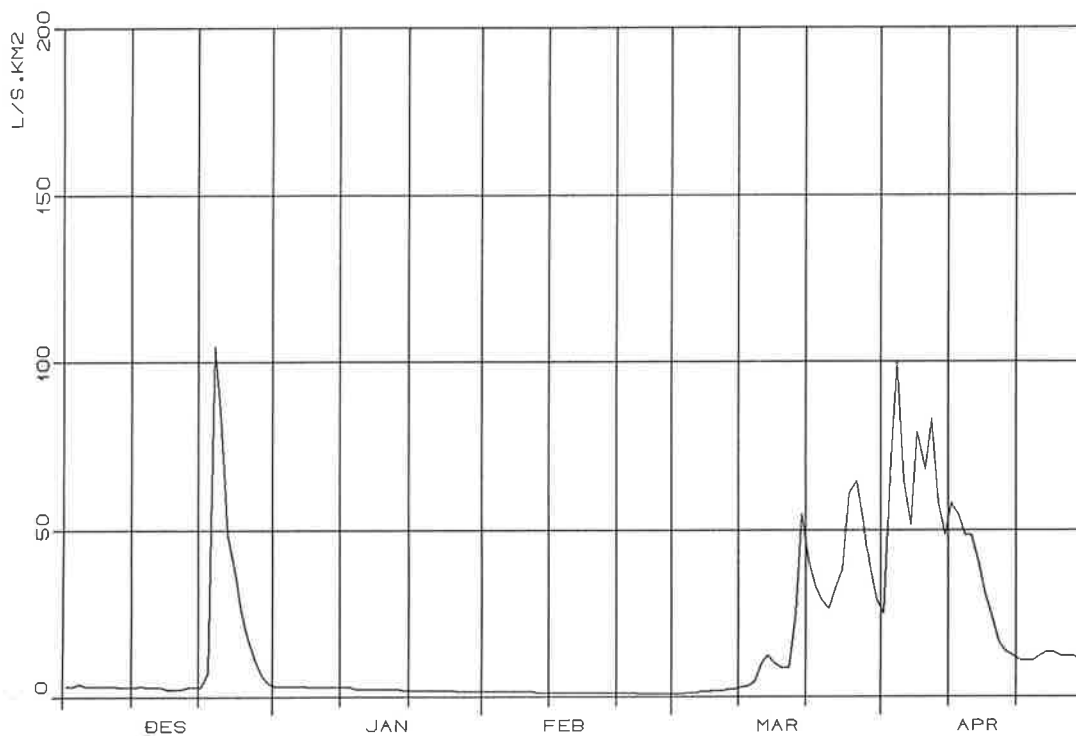
Ved å studere vannføringskurvene fra vinteren 1990-91 i figur 7 så ser en klart at isgangen må ha blitt utløst av en plutselig flom som i Sæternbekken startet 23. desember. Denne flommen skyldtes en kombinasjon av regn og snøsmelting. Før denne flommen hadde desember hatt kaldt, stabilt vintervær. Resten av vinteren var det stabil lav vannføring, noe som favoriserte en ny islegging av Heggelielva. Denne isen gikk ut i isgangen

Figur 7 Vannføringen i Sæternbekken vinteren 1990-91.

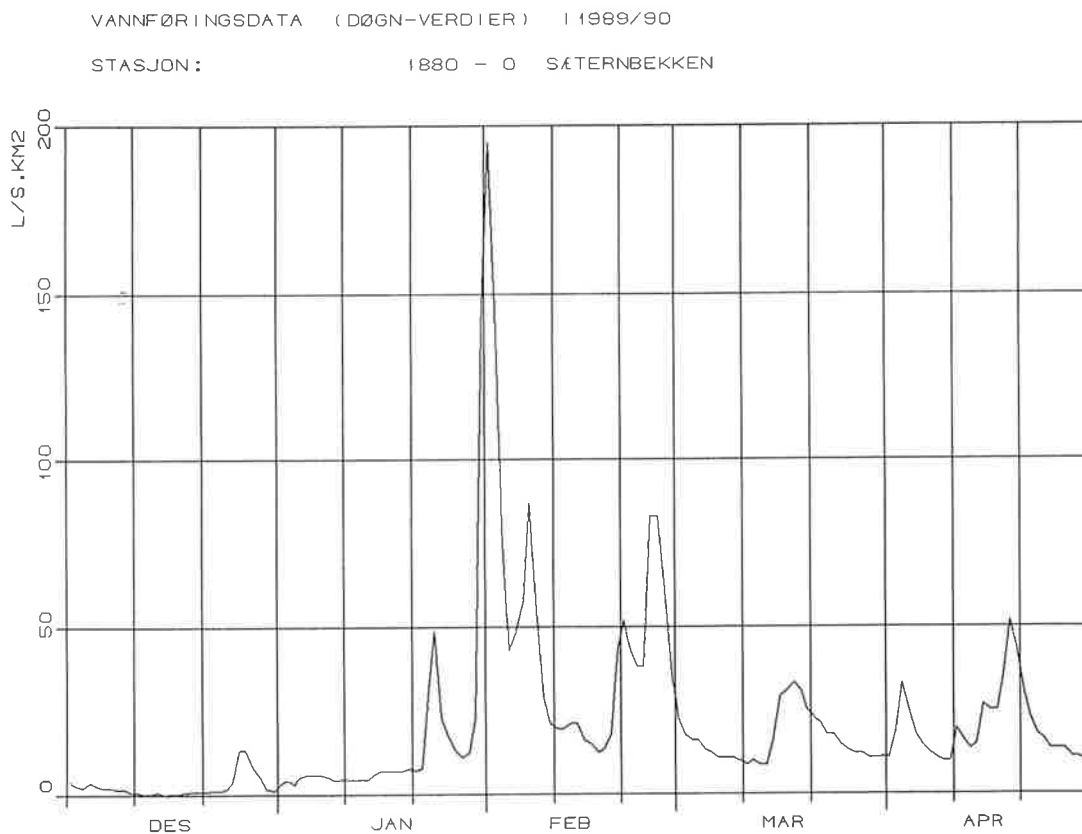
Overløpet i februar 1990 er det eneste tilfellet hvor overløp fra Søndre Heggelivann har kommet midtvinters. Dersom dette hadde skjedd i en normal vinter, så kunne dette ha utløst en isgang i Heggelielva. Vinteren 1989-90 var imidlertid langt fra normal. Vannføringsdiagrammet fra Sæternbekken (figur 8) viser at det fra ca 20. januar var raskt stigende vannføring og i overgangen januar/februar var det stor flom. Hele denne vinteren var på lavlandet på Østlandet preget av svært mildt vær og mer eller mindre isfrie elver. Overløpet fra Søndre Heggelivann kom derfor på et tidspunkt da det neppe var is i Heggelielva. Det kan derfor konkluderes med at vannoverløp fra Søndre Heggelivann neppe har kunne utløse isganger i noen vintre.

Figur 8 Vannføringen i Sæternbekken vinteren 1989-90

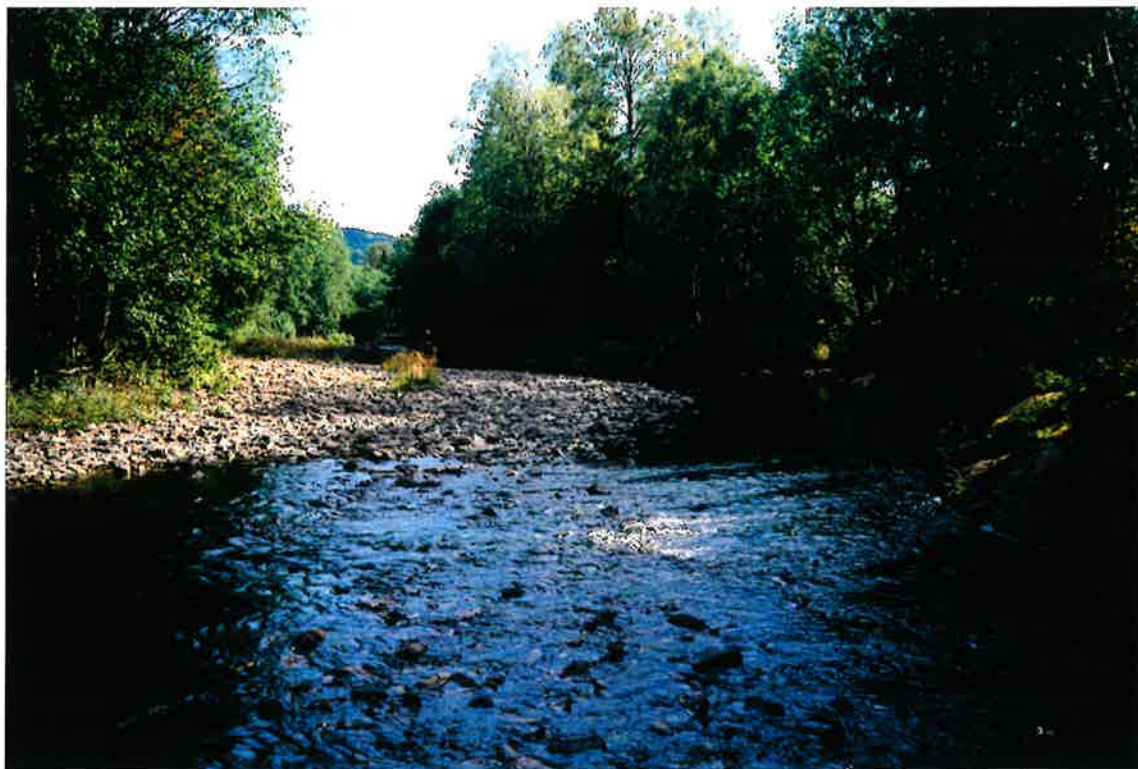
Isgangene i 1990-91 stoppet opp ved enden av forbygningen. Dette skyldes at en på dette punktet har en kombinasjon av mindre fall, innsnevring av elveløpet og en elvesving, se foto figur 9. Det vil antakelig være gunstig om en får isgangene til å stoppe opp noe lenger nede i Heggelielva ved å fjerne innsnevringen og evt. forlenge forbygningen noen 10-talls meter. Det virker som om jordene øst for Sandbråtens jorder har en høyere elvekant og større fall mot elva. Dersom isgangene fikk gå ca 150 m lenger nedover elva så burde dette ikke skape nye ulemper for dyrket mark.

Figur 9 Heggelielva 5.9.93 ved avslutningen av forbygningen. Isgangene vinteren 1990-91 stoppet i dette området.
Foto: Arve M. Tvede

Eventuelle tiltak for å avhjelpe ulempene forårsaket av isgangene må ha som sitt utgangspunkt å hindre at isgangene utløses, eller hindre at isgangene stopper opp på uheldige punkter. Å motvirke at isganger utløses på strykstrekningene mellom Sloradammen og Lysebrua kan gjøres ved å bygge flere terskeldammer her. Dette vil avtrappe elveløpet og fremskynde en statisk islegging på terskelbassengene. Terskelbyggingen vil imidlertid bety vesentlige inngrep på nye steder og sannsynligvis blir det dyrt.

Dersom retten finner at isgangsskadene i Heggelielva skal følges opp i fremtiden, så anbefales det at det settes igang et registreringsprogram hvor isforholdene kartlegges systematisk og hvor evt. isganger fotograferes og islag på dyrket mark måles opp.
