# Biotoptiltak for laks og ørret i British Colombia og Washington

Dokument nr 12-2000

Utgitt av: Norges vassdrags- og energidirektorat

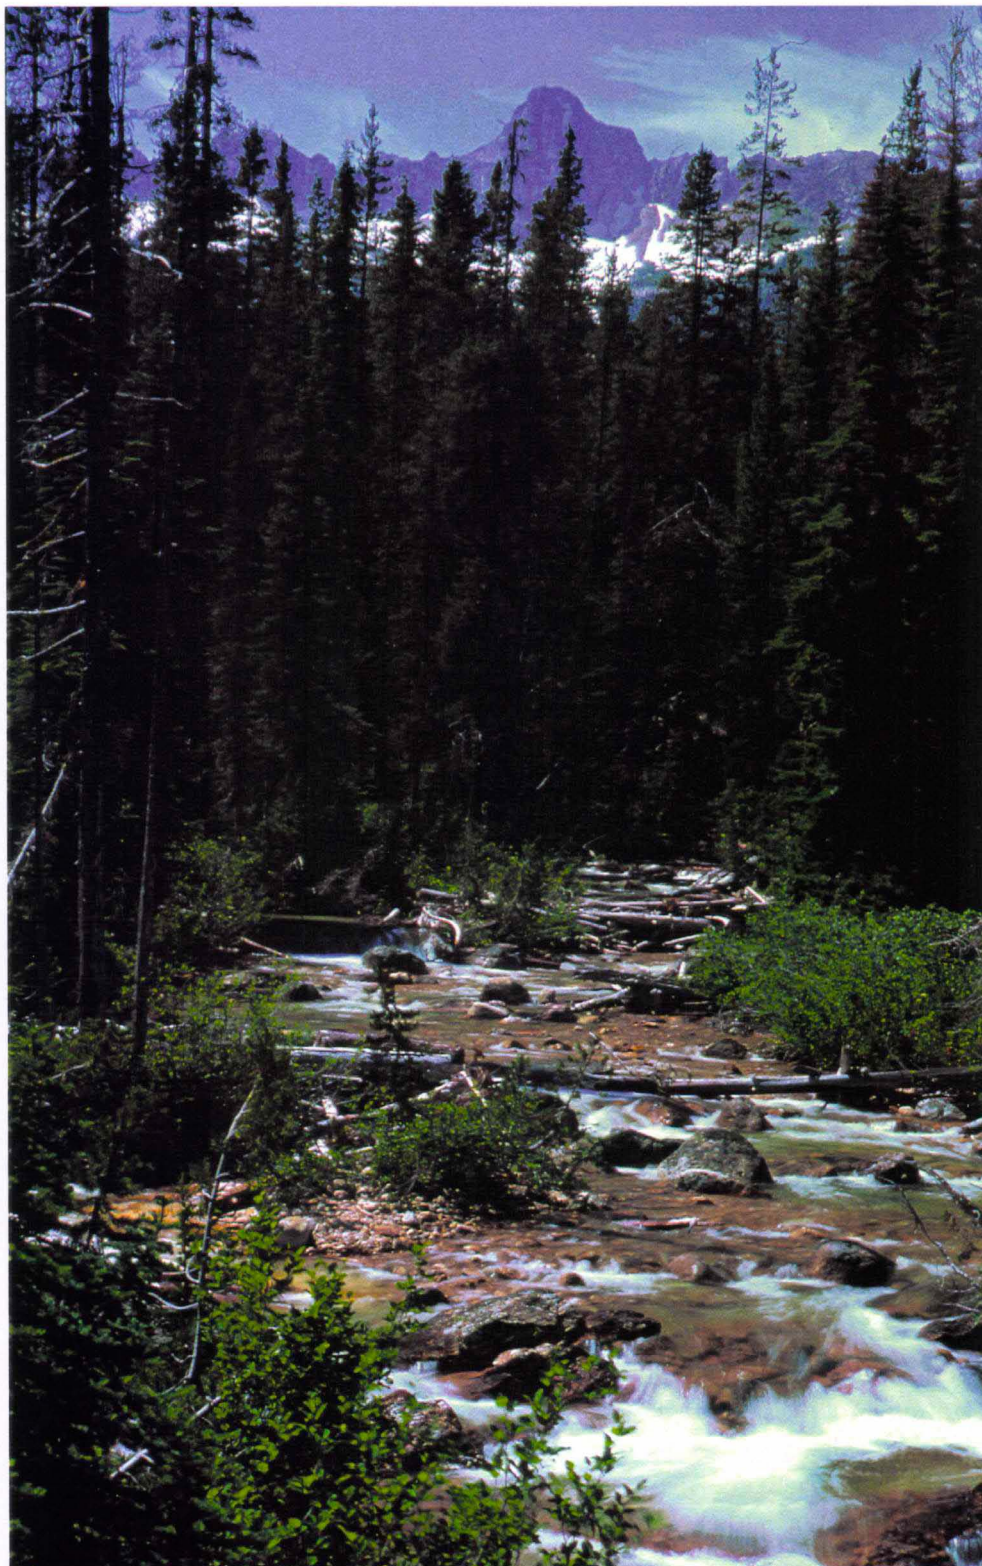
Vassdrag i skogområder vil ofte være sterkt preget av dette ved at trevirke i ulike fasonger inngår som viktige strukturer som former elveleiet. Cutthroat creek, Washington.

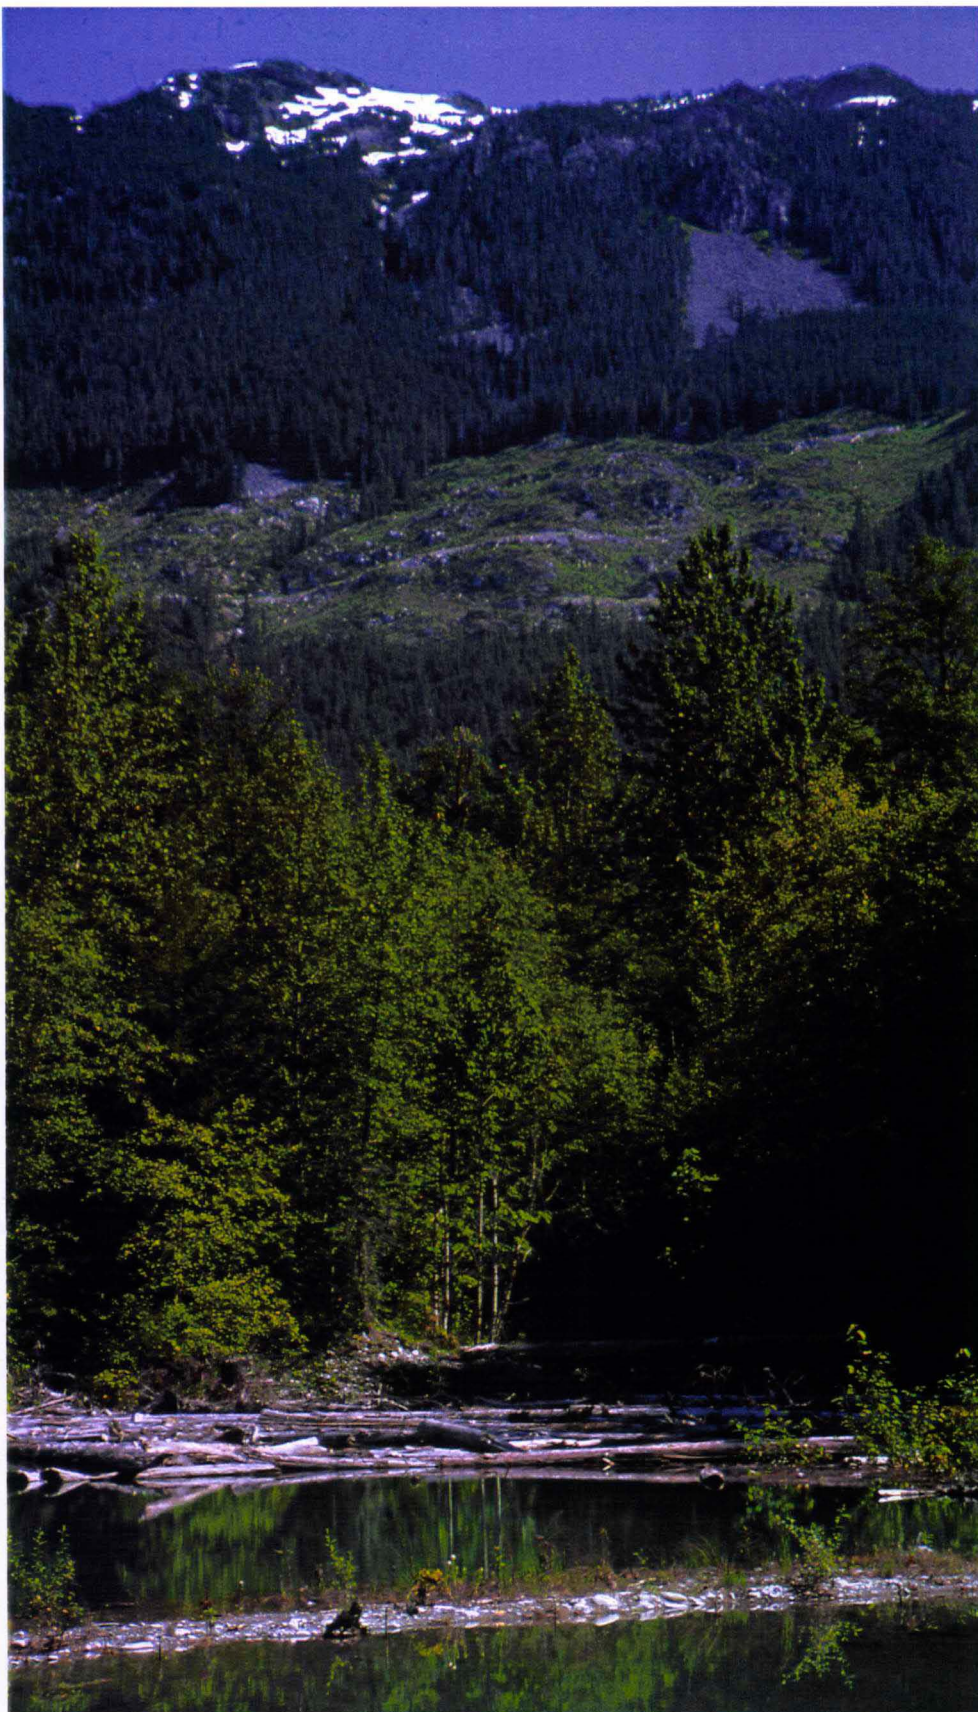
Snauhugst og skogsbilveibygging i de bratte lisdene medførte at sedimentbelastningen i mange vassdrag var økt med 500 – 600 %. I forgrunnen ses en overvintringsdam for fisk, ca 5 meter dyp, i en kunstig sidekanal til Ashlu river.

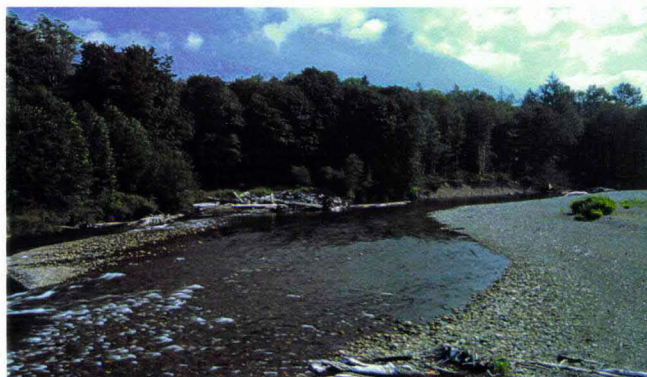
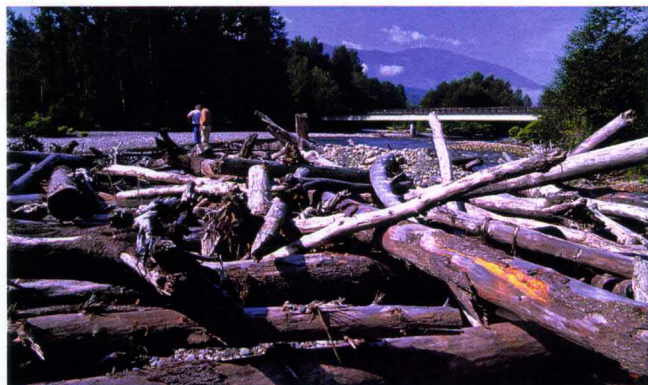
Kombinasjon med tømmer i front og kjerne sammen med mye stein og grus som dekker og avslutter konstruksjonen i bakkant.

Den største av tømmerkvasene i Stillaguamish river var plassert som erosjonsvern og strømstyrer i en yttersving. Den var ett år gammel og hadde vært under vann syv ganger allerede uten synlige skader

Detalj av den største tømmerkvasen. De største stokkene hadde en lengde på ca 30 meter, en diameter på ca 3 meter og en vekt på over 10 tonn.

Den største av kvasene var plassert som erosjonsvern og strømstyrer i en yttersving i elva. Under tømmerkvasen hadde det dannet seg en ni meter dyp høl der storlaksen i elva sto.

Rammeverket i konstruksjonen besto av en del "nøkkelstokker" (keypieces). Dette var trær med rot, lengde 20 - 30 meter. Diameter nederst på stammen var større enn 3 meter og vekta på de største passerte ti tonn. De nederste av disse var gravd tre meter ned i elvebunnen. Det var viktig at rota var med på treet, fordi denne ble brukt for å låse konstruksjonen. For å felle trærne med rot, ble det brukt dynamitt som rett og slett blåste trærne til værs.

Like oppstrøms den største tømmerkvasen var det plassert en mindre kvase. Denne var mer formet som en bune med tømmer i front og grus/stein bak. Konstruksjonen var relativt tett og ga mer begrensede skjul og oppholdsmuligheter for fisk.

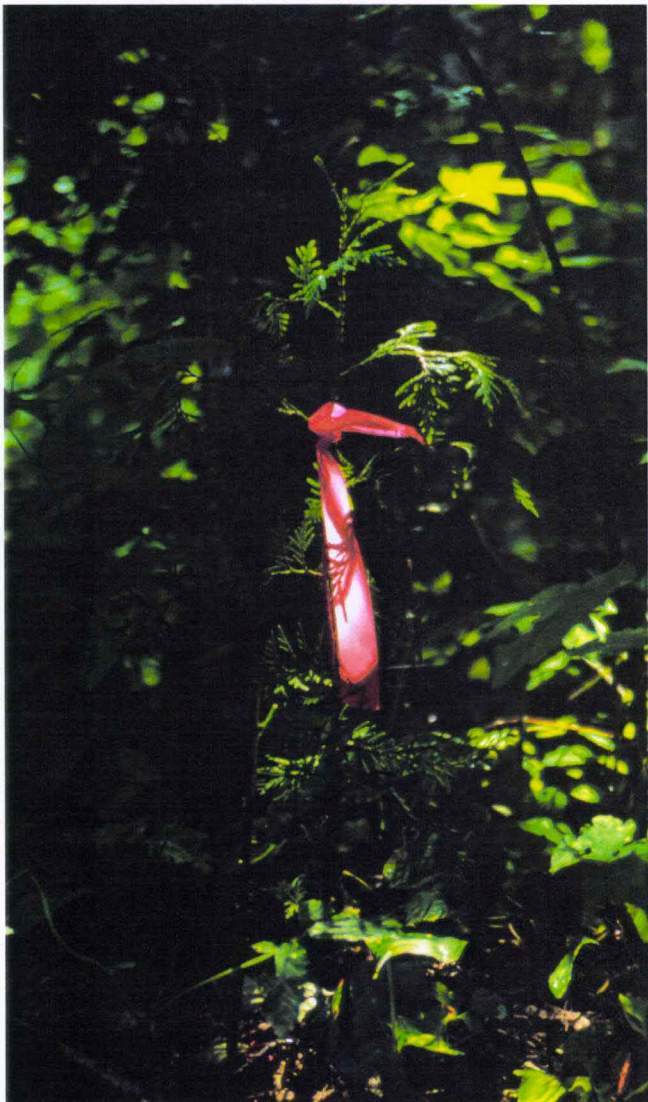
For å sikre tilgang på grovt tømmer langs fremtidens vassdrag, ble det plantet inn red cedar og fur. Småplantene ble tydelig merket for å unngå at de ble fjernet ved en feiltagelse.

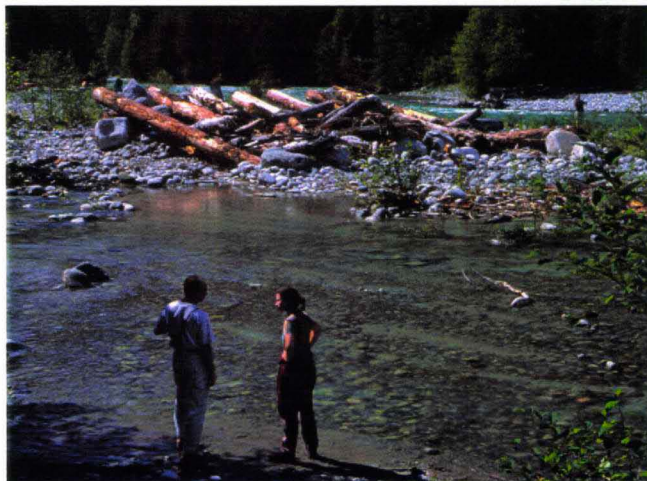
Drifttømmerfanger i Ashlu river. I dette prosjektet hadde canadierne ikke akkurat lagt flid i å få til et utseende som passet godt inn i naturen. Konstruksjonen var ny og hadde ikke fått vist hva den dugde til i flom.

Også i Ashlu river ønsket man å etablere skog på grusøyrene. I stedet for å gjøre som amerikanerne og etterligne naturen, ble det laget en stor tømmerkonstruksjon som på ingen måte gled inn i naturen. Konstruksjonen var såpass ny at den ikke hadde fått

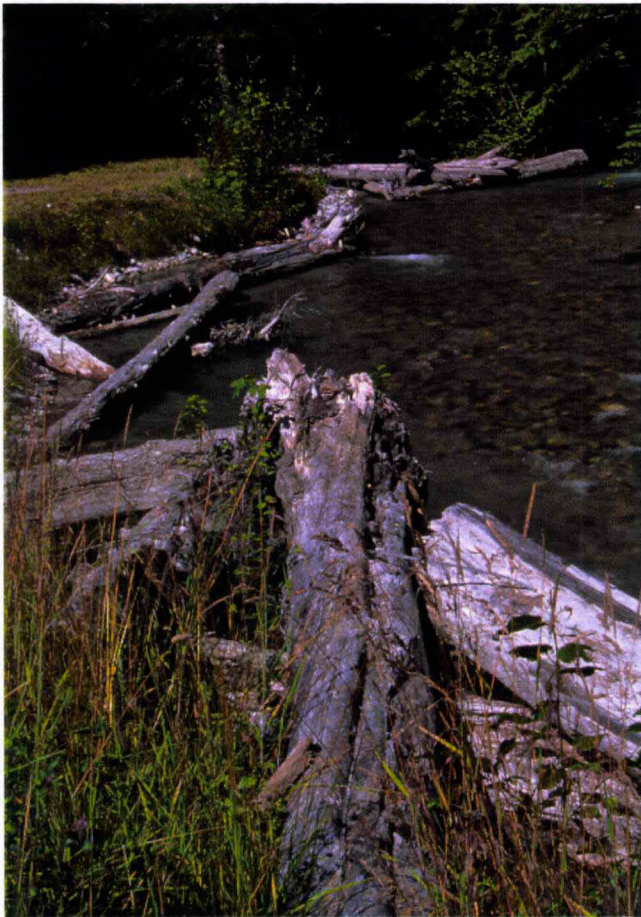
Tømmer brukt som erosjonsvern og skjul for fisk. Ashlu river.

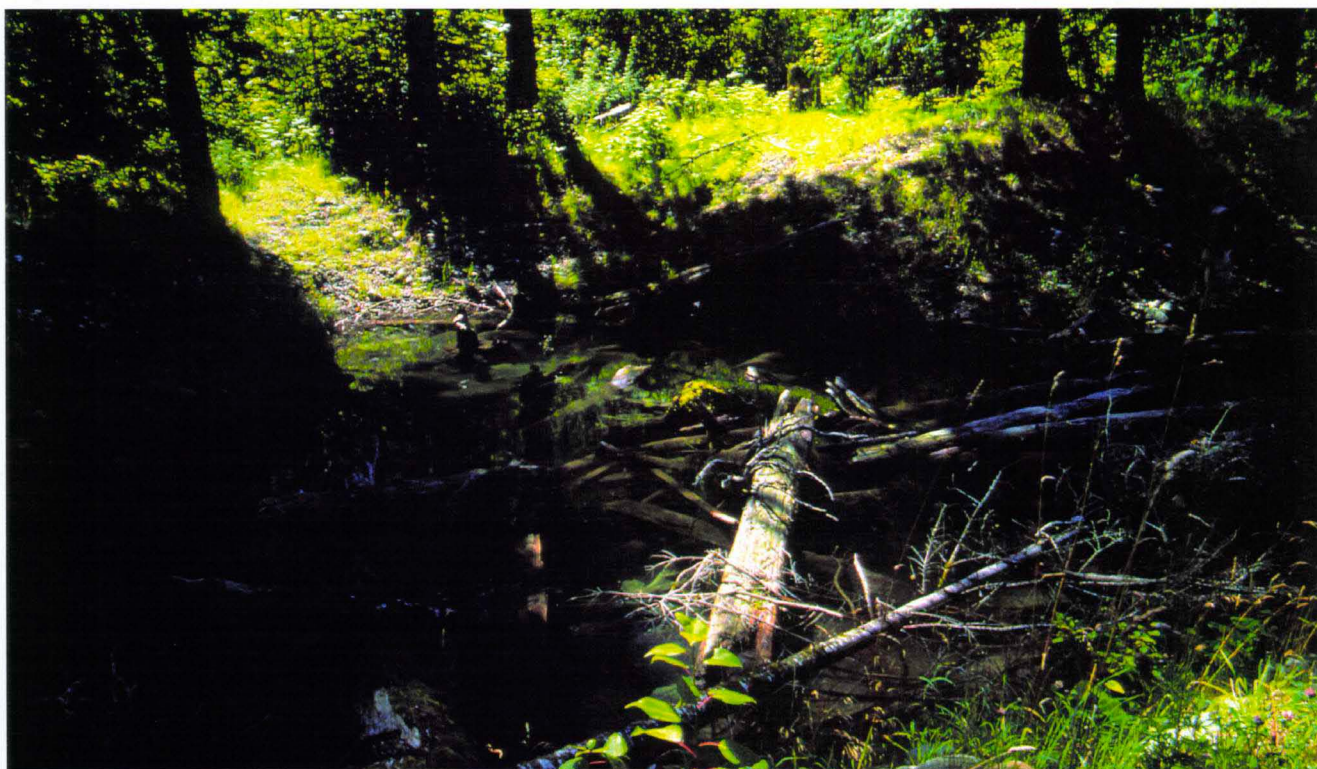
I sidekanalene ble det lagt inn bakevjer. Disse ble fortrinnsvis plassert skyggefullt under store trær og gjerne tilført en god del trevirke.

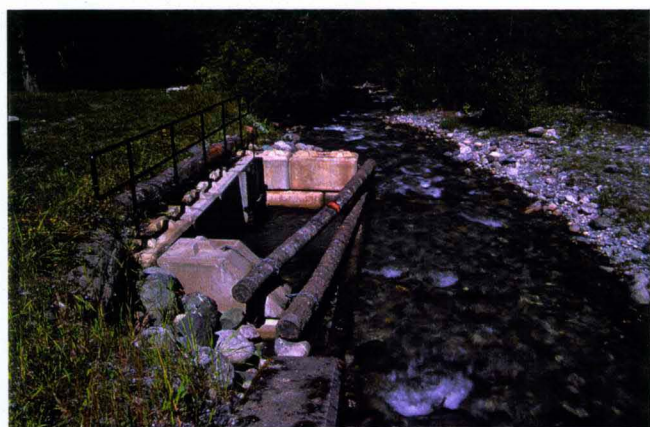
Inntak til sidekanal i Chilliwack river. Inntaket var plassert i en svak innersving og hadde problemer med at det fanget mye sand og silt. Anlegget var utstyrt med reguleringsluke slik at det kan slippes kontrollerte flommer gjennom sidekanalen

Det andre forholdet canadierne hadde hatt problemer med var at det kom mye sand og silt inn i kanalen. For å unngå dette bør inntakene fortrinnsvis plasseres i yttersving. Dette vil normalt medføre mindre problemer med silt, men større utfordringer når det gjelder sikring av inntaket under flom.

Inntaket må ha en reguleringsmulighet slik at det er kan slippes kontrollerte flommer for å flytte litt på gytegrusen og spyle ut finsedimenter.

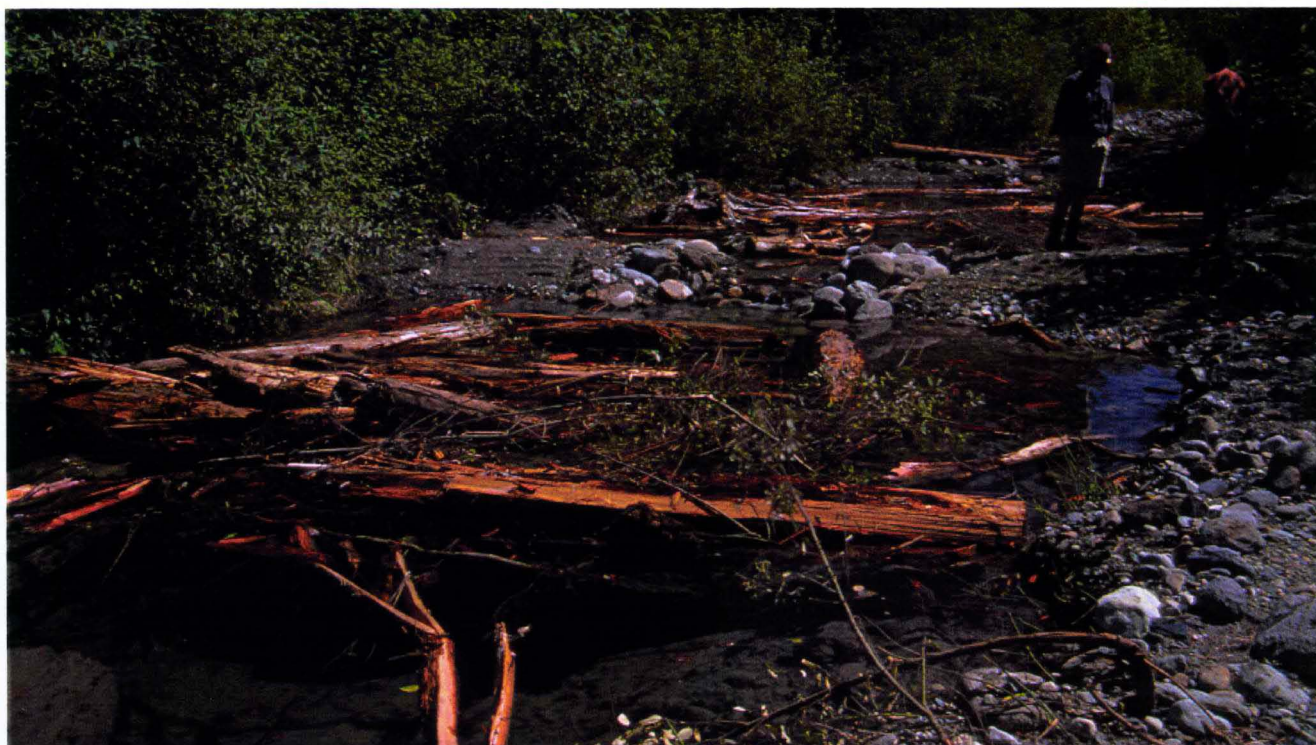
Sidekanal til Chilliwack river. Kanalen var ferdig en uke før bildet ble tatt. Trevirket i hølene er lagt på plass. Det er klart for å sette stiklinger i grusområdene rundt kanalen.

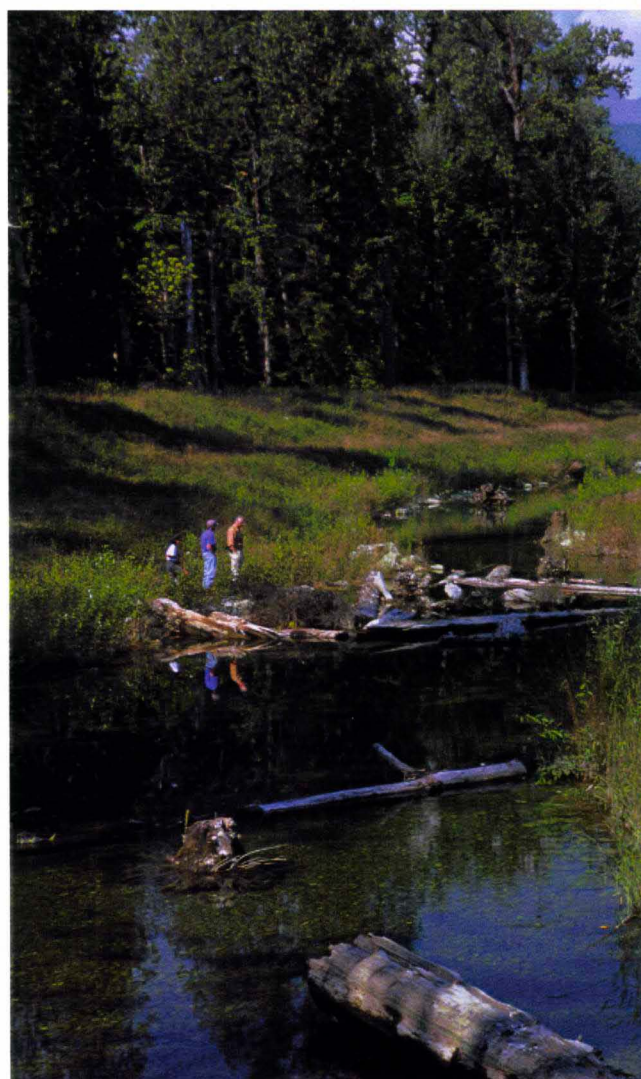
Ett par år gammel sidekanal til Skagit river. Her var det ikke lagt vekt på å få opp skog inntil kanalen – noe som gjorde det mulig å ta et oversiktsbilde

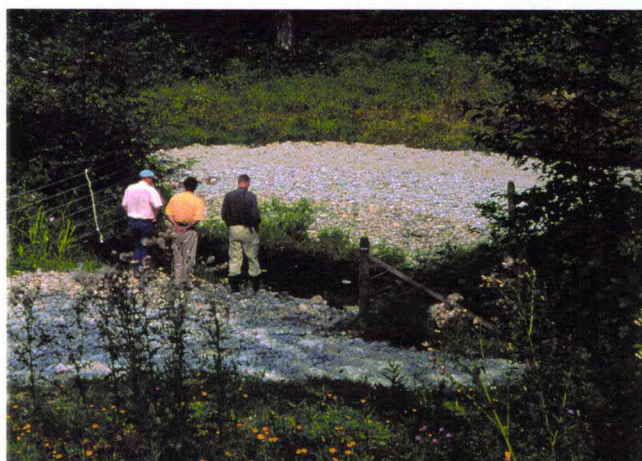
Inngjerding av Salmon river, en viktig oppvekstelv for laks og ørret. Kun på definerte punkt slippes kveget ned til elva og på disse punktene er det erosjonssikret med stein.
