## Faresonekartlegging i Sirdal kommune

Hovedrapport

## **Ekstern rapport nr 46-2019**

**Sammendrag:** Det er utarbeidet faresonekart for skred i bratt terreng for utvalgte områder i Sirdal kommune. Vedleggene til rapporten er publisert i NVE Ekstern rapport 47 - 2019.

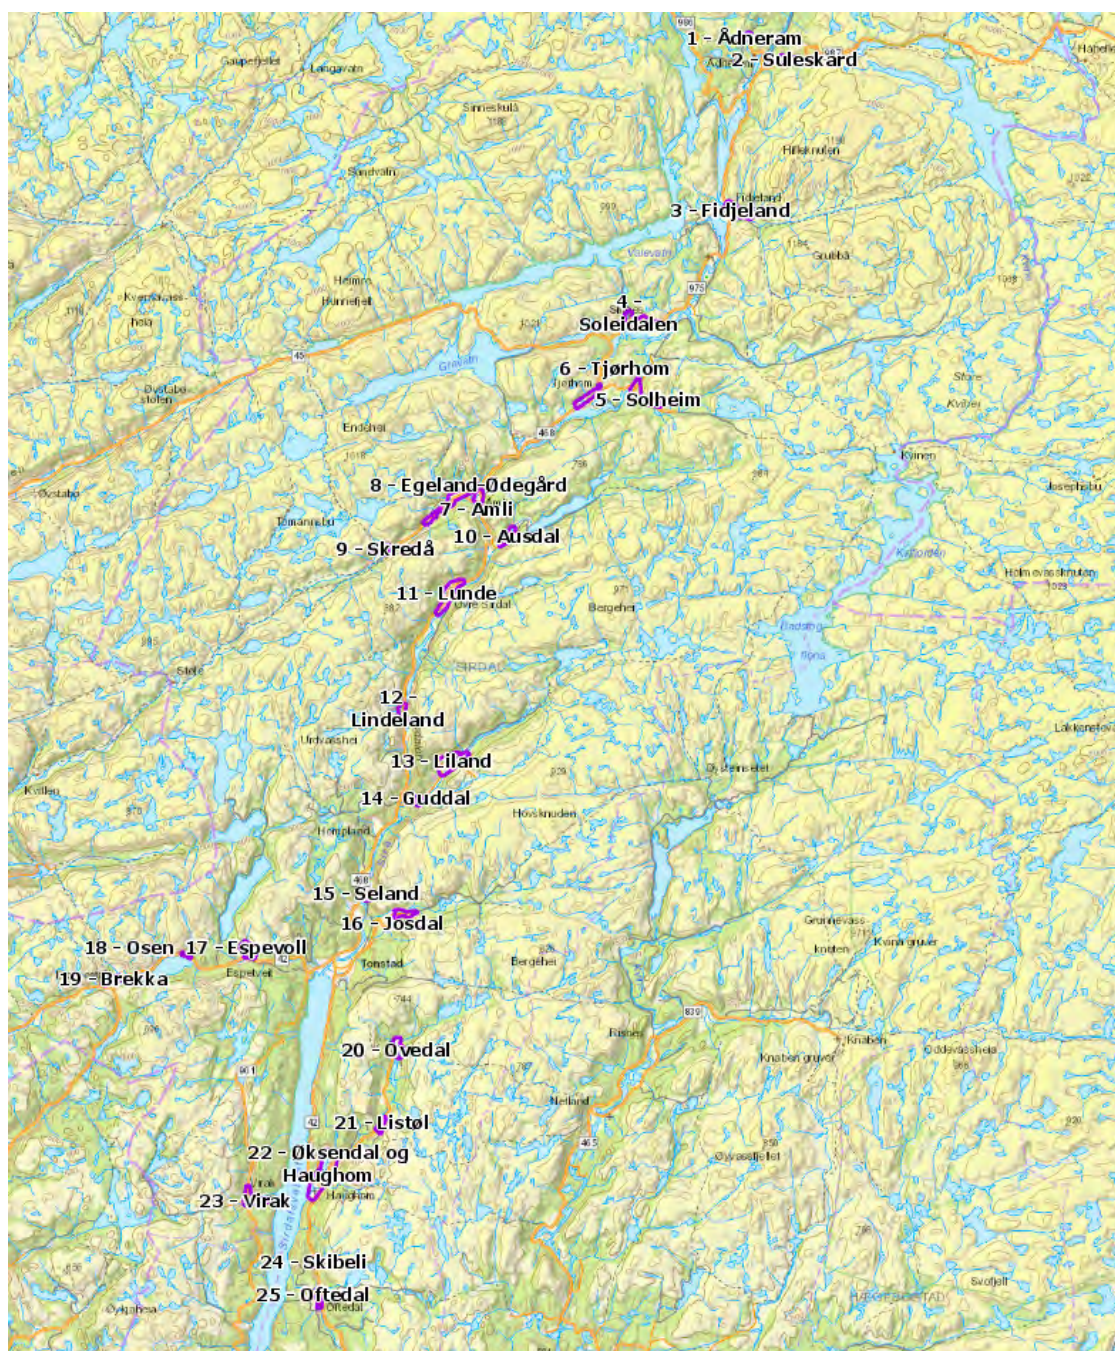
Figur 2.1.1: Oversiktskart over de 26 områdene som er kartlagt.

Figur 2.1.1 viser de 26 områdene som er kartlagt. Områdene dekker til sammen 14,2 km<sup>2</sup>. Hvert delområde er i snitt ca. 0,5 km<sup>2</sup> stort, dvs. ca. 700x700 m hvis kvadratisk form. Det er ca. 60 km mellom nordre og søndre delområde. Hvert delområde er beskrevet i detalj i kapittel 4.

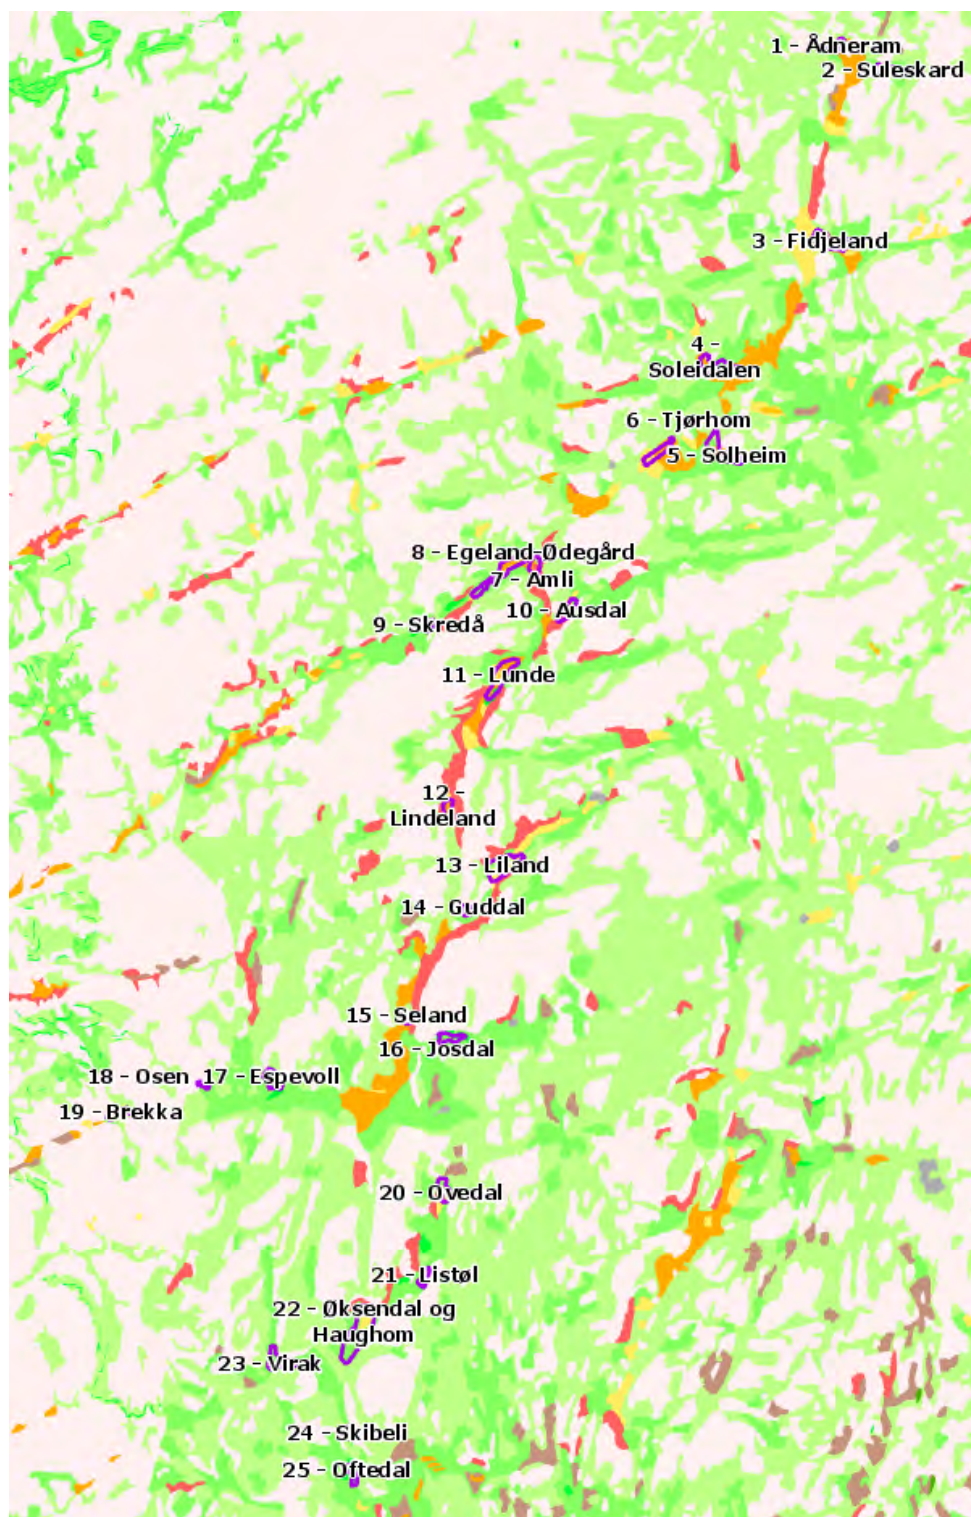
Figur 2.2.2: NGUs løsmassekart hvor mye av området er morene (grønt) eller bart fjell (hvit). Det er også områder med fluvialt materiale avsatt i vann (oransje) og skredavsetninger (rødt).

Figur 2.2.2 viser løsmassene i området fra NGUs løsmassekart. Det er mye morene i området.

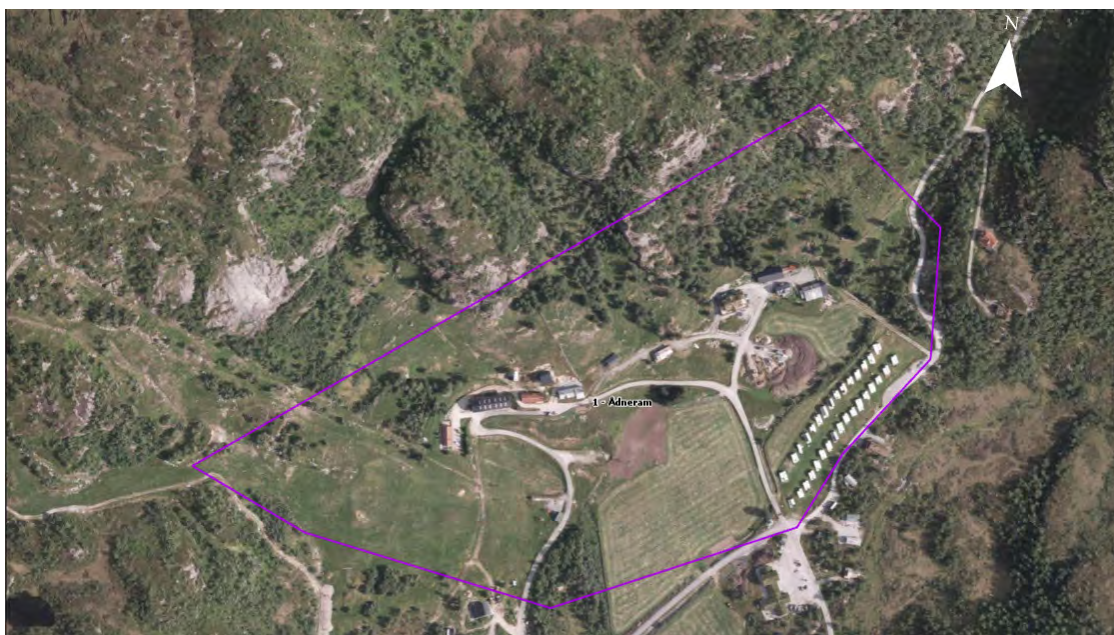
Figur 4.1.1: Flyfoto av kartleggingsområdet.

Det kartlagte området er ca. 700 x 300 m stort og bebyggelsen ligger ca. 600 moh. Det er bratt terreng opp til ca. kote 750 nord for området. Store deler av området er avmerket som aktsomhetsområde på NVEs kart for snøskred, steinsprang og jord- og flomskred. Figur 4.1.1 viser flyfoto av kartleggingsområdet. Foto 4.1.1 viser oversiktsbilde av området.

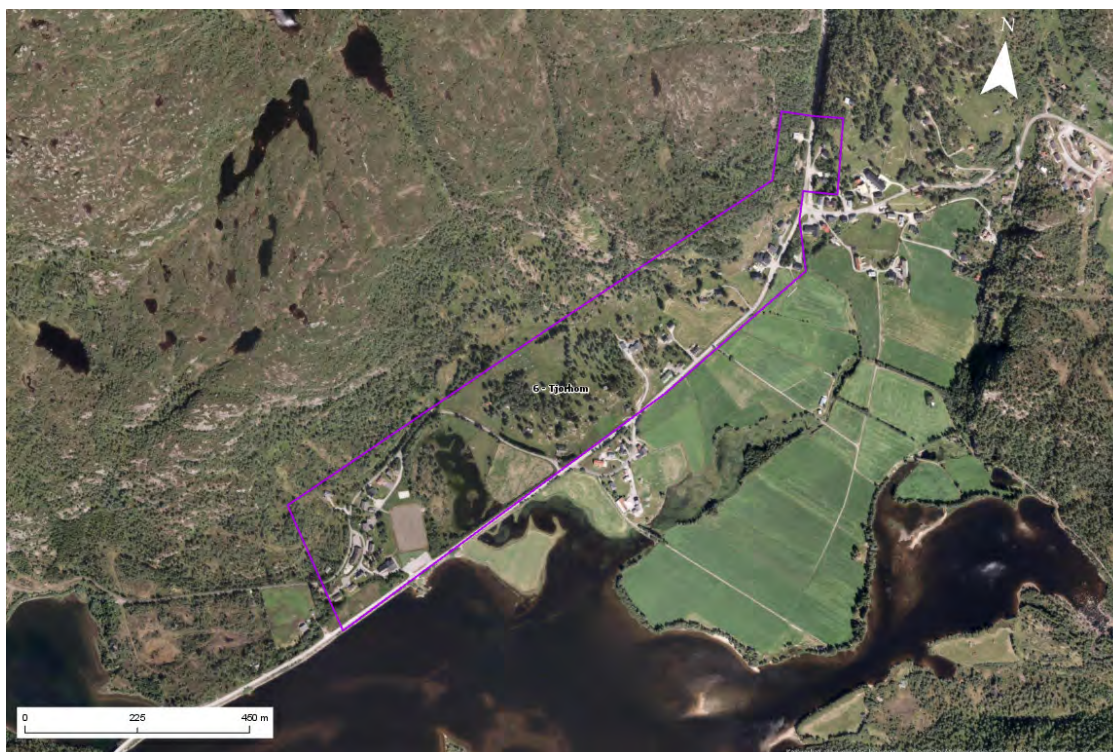
Figur 4.6.1: Flyfoto av kartleggingsområdet.

Det kartlagte området er ca. 1300 x 200 m stort og bebyggelsen ligger ca. 500 moh. Det er bratt terreng opp til ca. kote 650 i deler av området. Deler av området er avmerket som aktsomhetsområde på NGIs oversiktskart for snø- og steinskred og NVEs kart for snøskred, steinsprang og jord- og flomskred. Figur 4.6.1 viser flyfoto av kartleggingsområdet. Foto 4.6.1 viser oversiktsbilde av området.

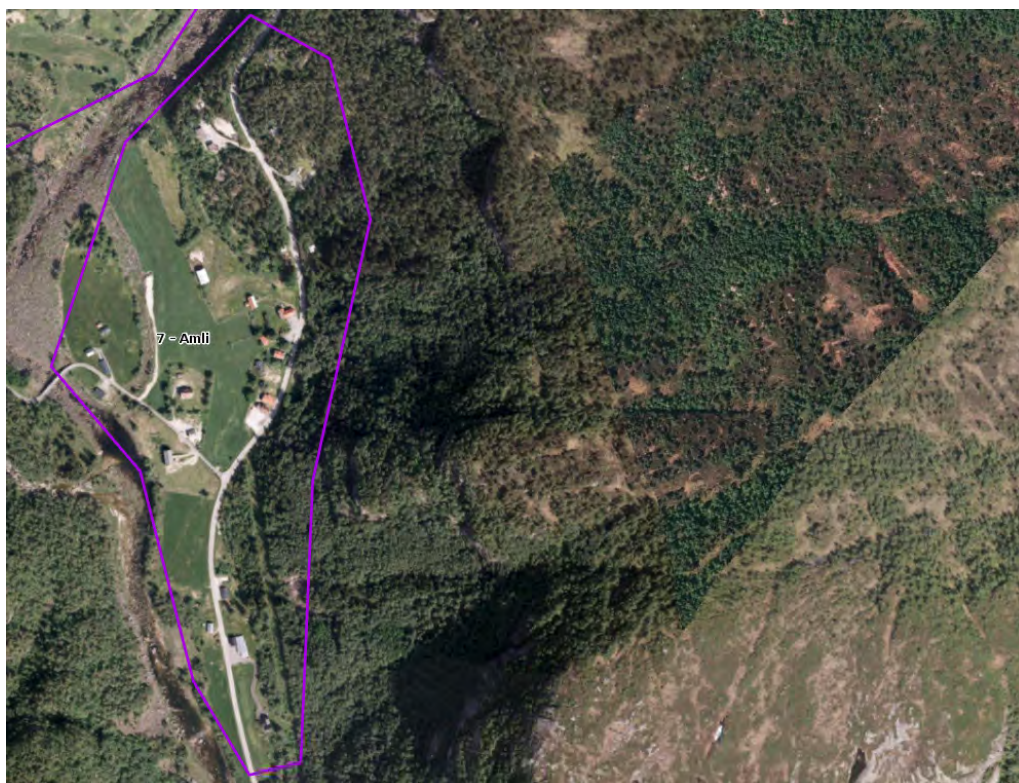
Figur 4.7.1: Flyfoto av kartleggingsområdet.

Det kartlagte området er ca. 1000 x 300 m stort og bebyggelsen ligger ca. 350 moh. Det er bratt terreng opp til ca. kote 650 i deler av området. Mye av terrenget er skogkledd. Deler av området er avmerket som aktsomhetsområde på NGIs oversiktskart for snø- og steinskred og NVEs kart for snøskred, steinsprang og jord- og flomskred. Figur 4.7.1 viser flyfoto av kartleggingsområdet. Foto 4.7.1 viser oversiktsbilde av området.

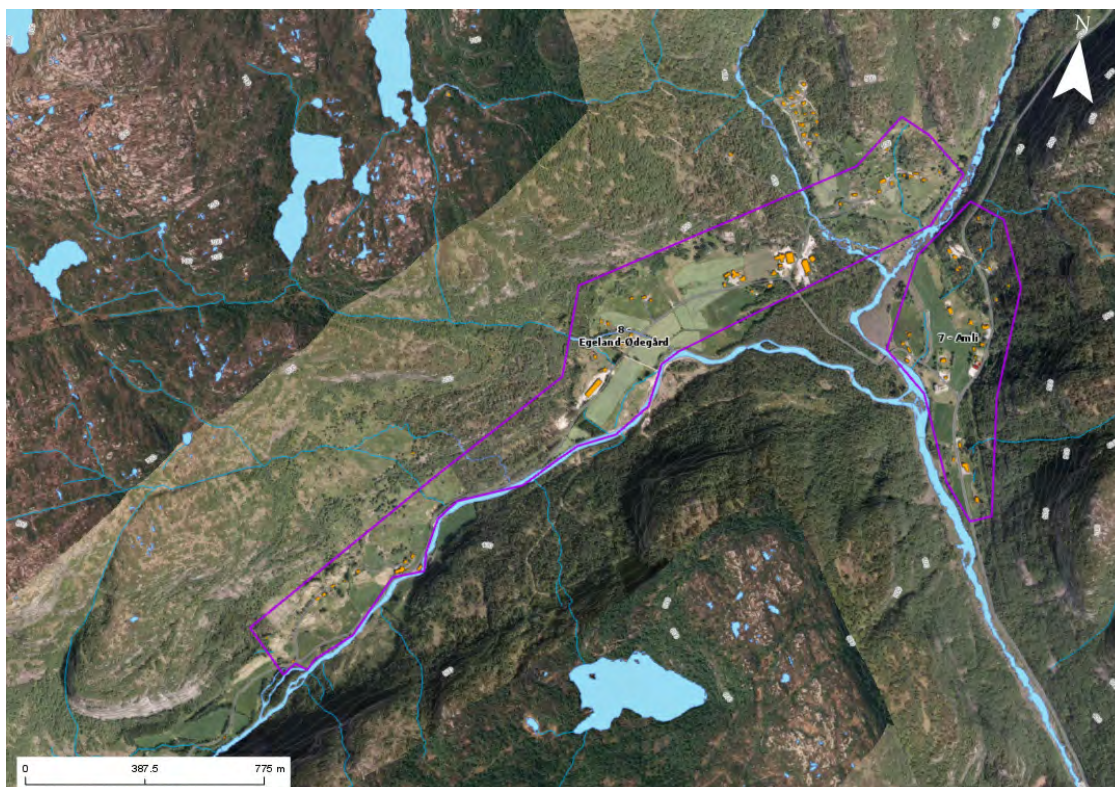
Figur 4.8.1: Flyfoto av kartleggingsområdet.

Det kartlagte området er ca. 2700 x 300 m stort og bebyggelsen ligger ca. 350 moh. Det er bratt terreng opp til ca. kote 700 i vestre del av området og opp til ca. kote 500 i østre del. Deler av området er avmerket som aktsomhetsområde på NGIs oversiktskart for snø- og steinskred og NVEs kart for snøskred, steinsprang og jord- og flomskred. Figur 4.8.1 viser flyfoto av kartleggingsområdet. Foto 4.8.1 viser oversiktsbilde av området.

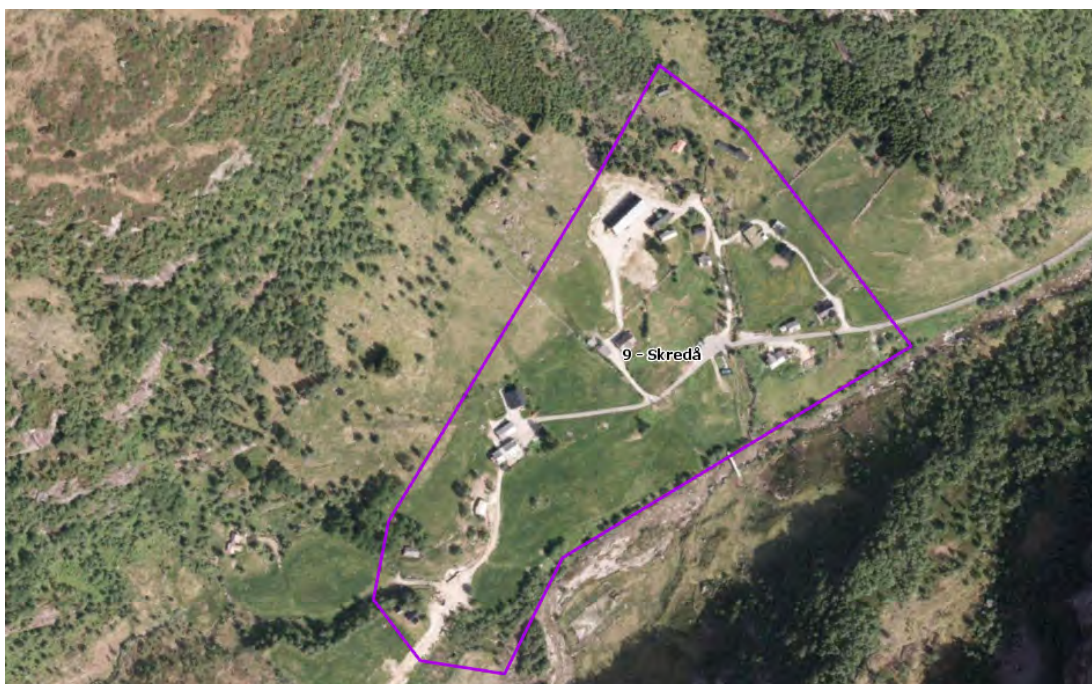
Figur 4.9.1: Flyfoto av kartleggingsområdet.

Det kartlagte området er ca. 500 x 200 m stort og bebyggelsen ligger ca. 475 moh. Det er bratt terreng opp til ca. kote 700 i deler av området. Store deler av området er avmerket som aktsomhetsområde på NGIs oversiktskart for snø- og steinskred og NVEs kart for snøskred, steinsprang og jord- og flomskred. Figur 4.9.1 viser flyfoto av kartleggingsområdet. Foto 4.9.1 viser oversiktsbilde av området.

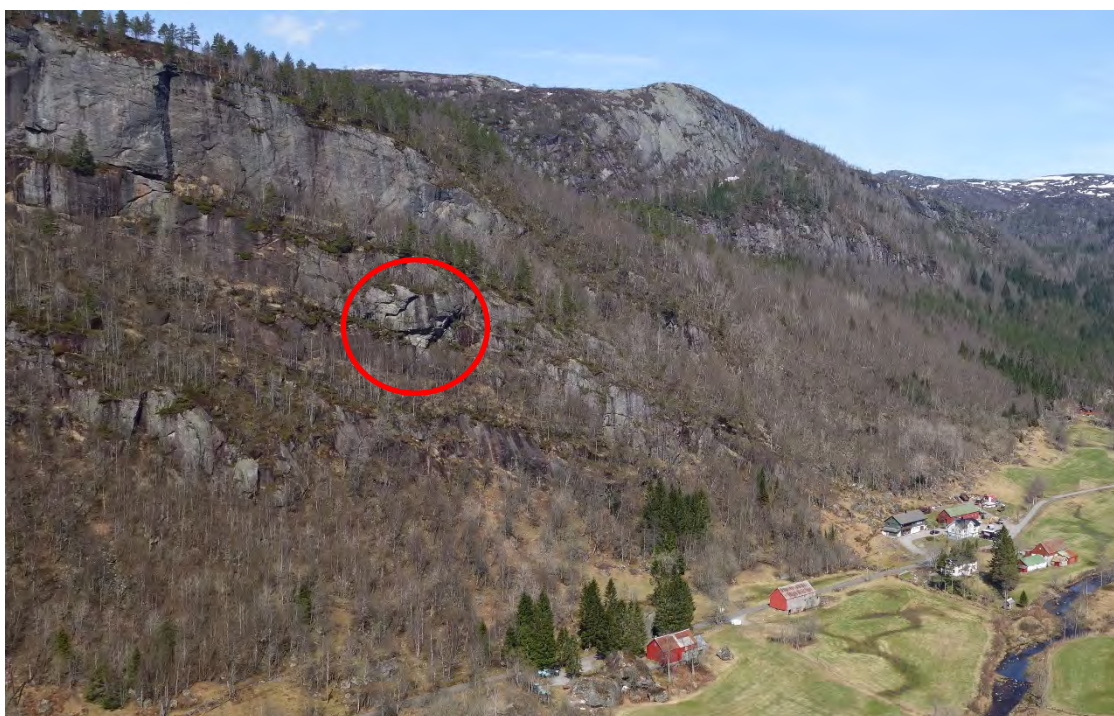
Foto 4.10.2: Mulig ustabilt bergparti merket med rødt.

- Bekkene i området kan gå over bredden i sjeldne tilfeller, men kun vann (flom) og ikke skred.
- I vanlige vintre kan det være om lag 1 m snø ved husene. Vinteren 2018 var det 1,3 m og i 1994 var det ca. 2 m. Det kommer mest nedbør fra S-SV. Det er mest vind lokalt fra NV.
- Det er et bratt bergparti ca. 475 moh ved gnr/bnr 21/20 som av lokale vurderes som mulig ustabilt. Beboere under området har tidligere uttrykt bekymring. Området ligger ved "Storrtona" i kartet og er vist på foto 4.10.2 og 4.10.3. Det kommer ned vann og danner seg is i sprekken bak fjellpartiet. Isen faller nå ned tidligere enn før om årene, og det vurderes lokalt at kan være tegn på at sprekken har blitt større. NGI har ikke klatret opp til blokka, og har ikke gjort ingeniørgeologiske vurderinger av stabiliteten. Det anbefales at dette utføres.

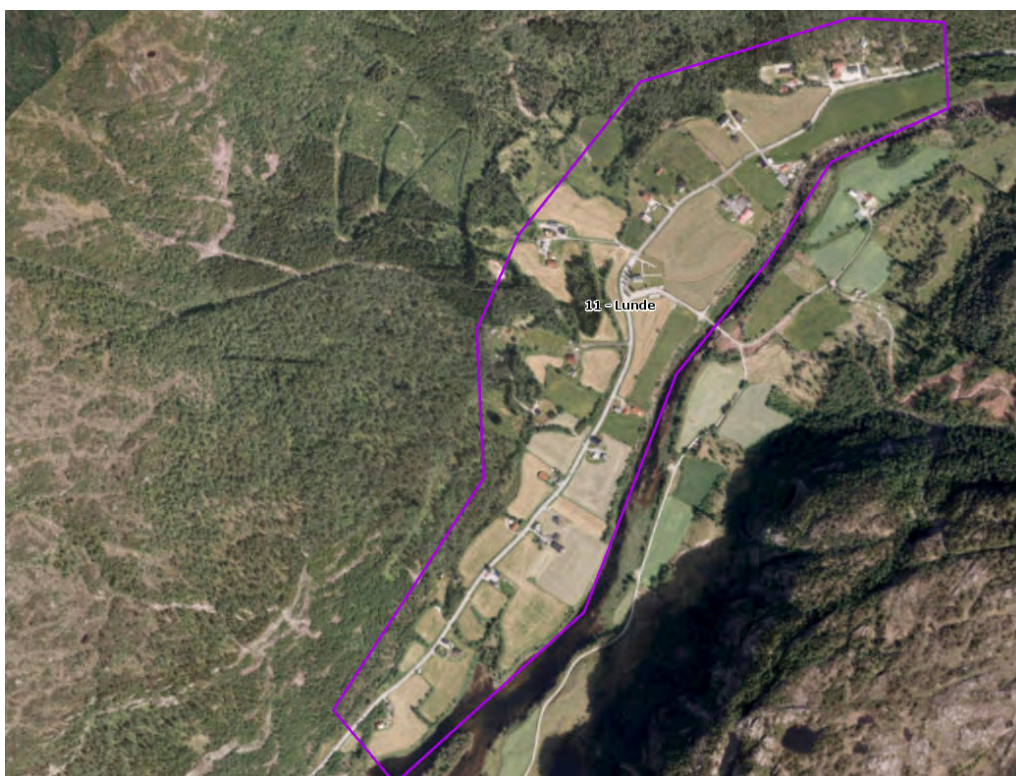
Figur 4.11.1: Flyfoto av kartleggingsområdet.

Det kartlagte området er ca. 1800 x 300 m stort og bebyggelsen ligger ca. 260 moh. Området ligger på vestsiden av Sira. Det er bratt terreng opp til ca. kote 700 over deler av området, og mye av dette skogkledd. Deler av området er avmerket som aktsomhetsområde på NGIs oversiktskart for snø- og steinskred og NVEs kart for snøskred, steinsprang og jord- og flomskred. Figur 4.11.1 viser flyfoto av kartleggingsområdet. Foto 4.11.1 viser oversiktsbilde av området.

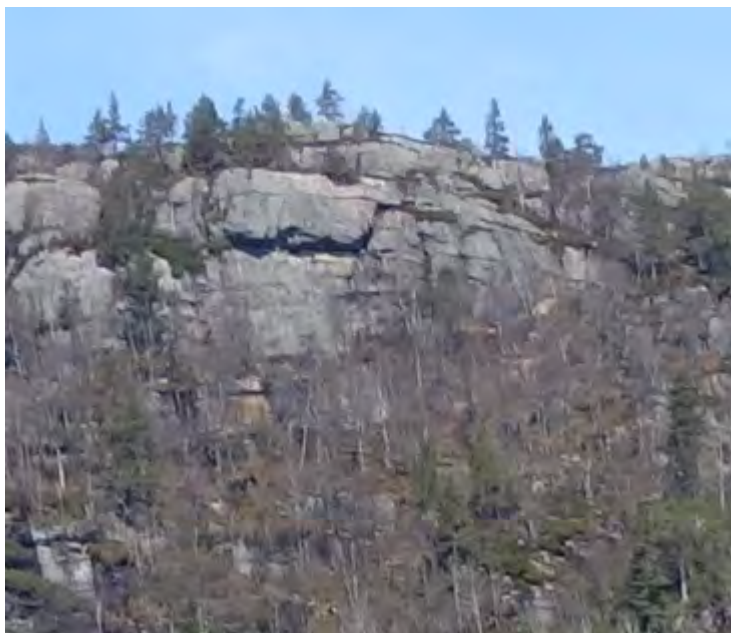
Foto 4.11.2: Mulig ustabil overhengende bergparti over skolen omtrent ved kote 600.

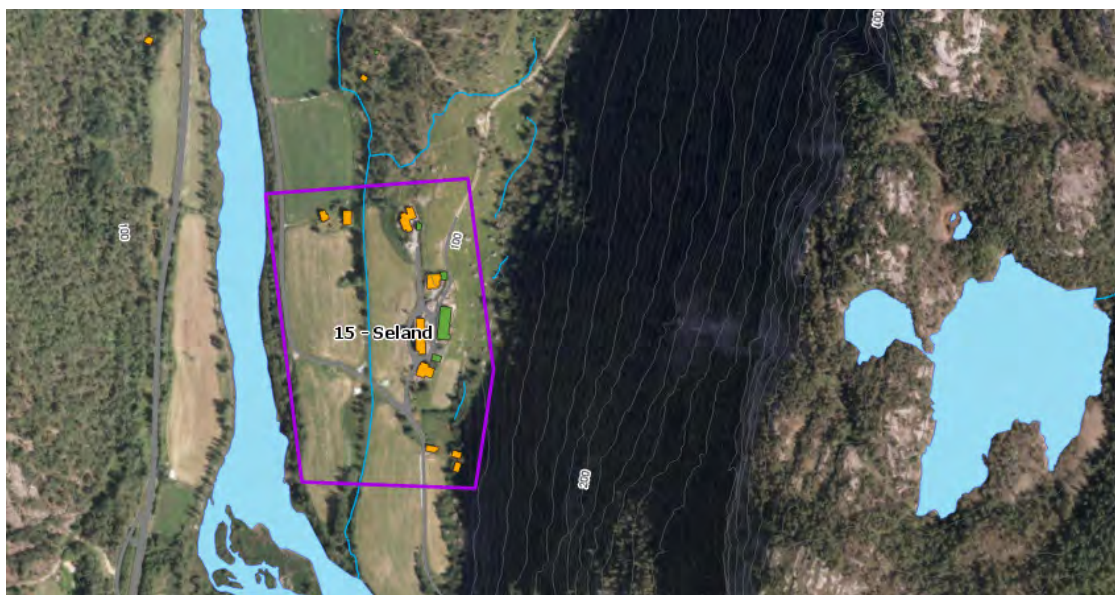
Figur 4.15.1: Flyfoto av kartleggingsområdet.

Det kartlagte området er ca. 300 x 200 m stort og bebyggelsen ligger ca. 90 moh. Området ligger på østsiden av Sira og det er bratt terreng opp til ca. kote 400 øst for områder. Deler av området er skogkledd. Deler av området er avmerket som aktsomhetsområde på NVEs kart for snøskred, steinsprang og jord- og flomskred. Figur 4.15.1 viser flyfoto av kartleggingsområdet. Foto 4.15.1 viser oversiktsbilde av området.

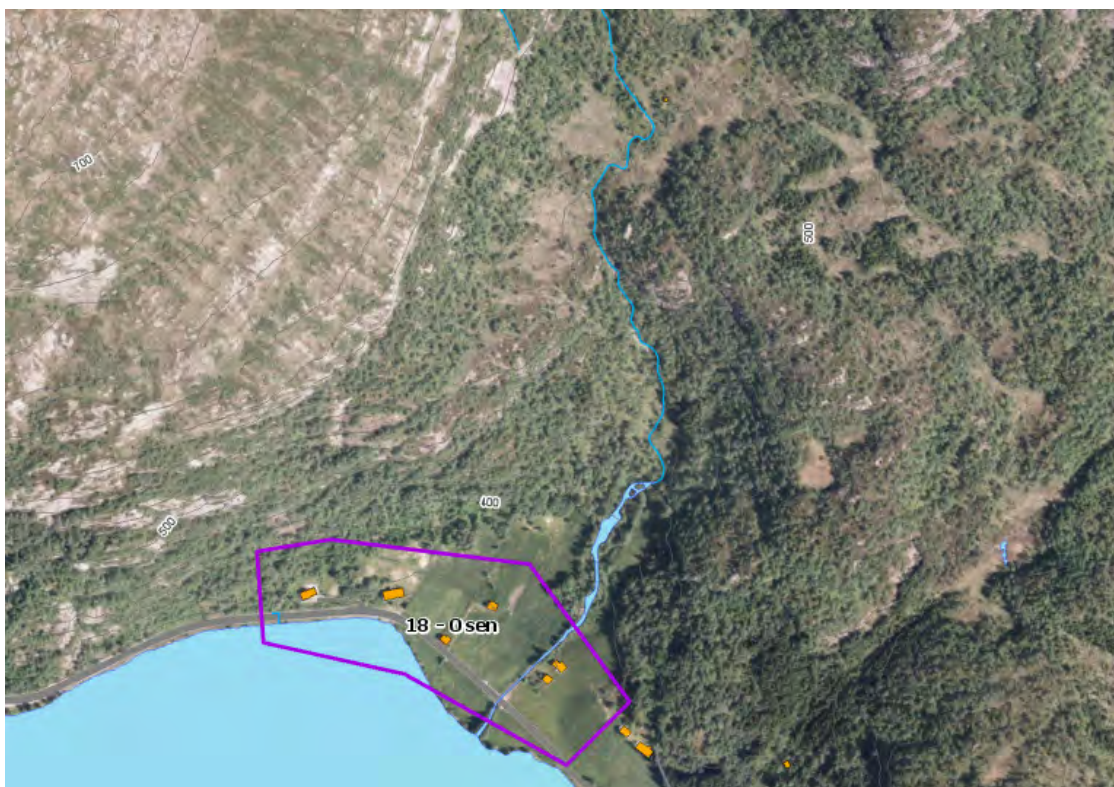
Figur 4.18.1: Flyfoto av kartleggingsområdet.

Det kartlagte området er ca. 400 x 200 m stort og bebyggelsen ligger ca. 360 moh. Det er bratt terreng opp til ca. kote 600 i deler av området. Deler av området er skogkledd. Mesteparten av området er avmerket som aktsomhetsområde på NVEs kart for snøskred, steinsprang og jord- og flomskred. Figur 4.18.1 viser flyfoto av kartleggingsområdet. Foto 4.18.1 viser oversiktsbilde av området.

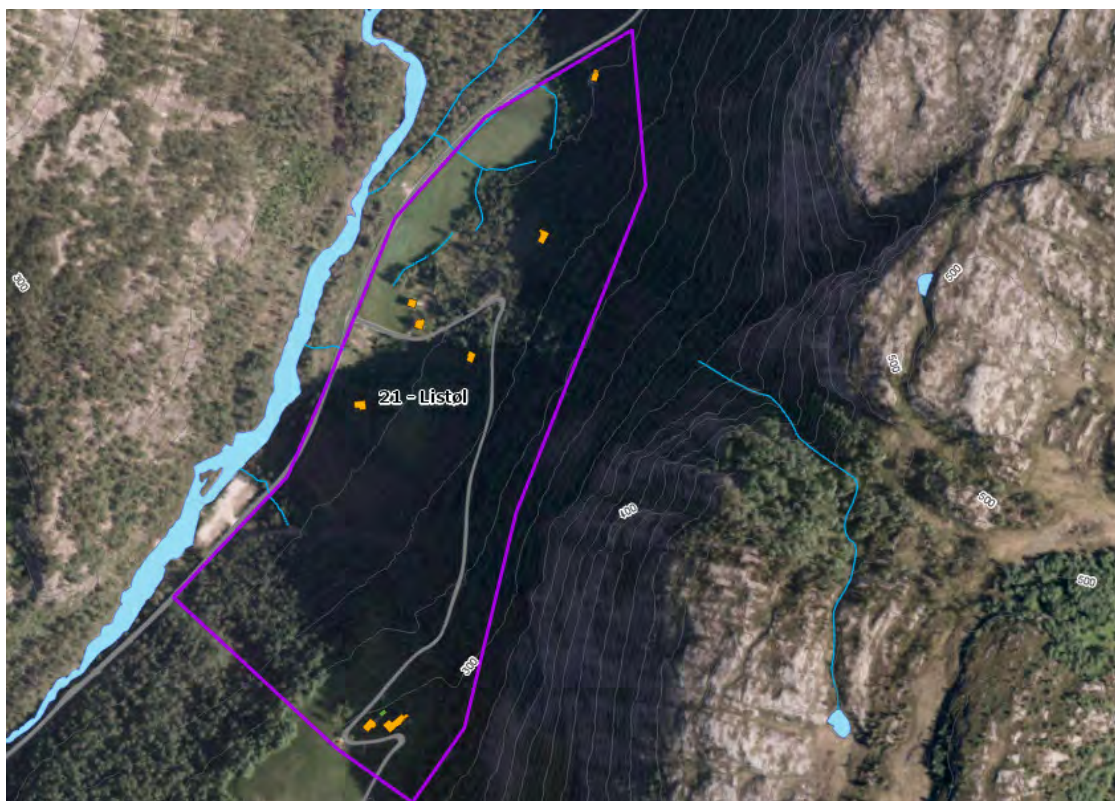
Figur 4.21.1: Flyfoto av kartleggingsområdet.

Det kartlagte området er ca. 700 x 200 m stort og bebyggelsen ligger ca. 250-300 moh. Det er bratt terreng opp til ca. kote 500 i deler av området. Deler av området er skogkledd. Hele området er avmerket som aktsomhetsområde på NVEs kart for snøskred, steinsprang og jord- og flomskred. Figur 4.21.1 viser flyfoto av kartleggingsområdet. Foto 4.21.1 viser oversiktsbilde av området.

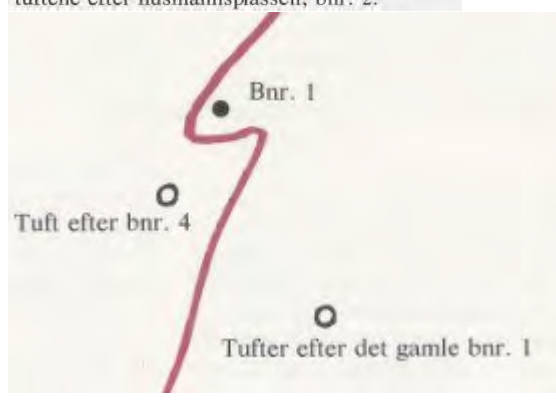
- Det er en skredhendelse registrert på skrednett.no i delområdet (se kart 21C):
  - o Skred nr. 3: "Eit stort snøras kom over Listøl bnr. 1 ein gong mellom 1872-75. Raset kom frå Råseliknuden og tok med seg uthus og fjøs. Ingen folk omkom, men heile buskapen strauk med, dei dyra som var i live etterpå, var så skadde at dei måtte avlivast. Husa vart etter dette flytta noko ned til der dei står i dag."
- Ved NGIs befaring i mai 2018 lå det fortsatt stedvis snø på bakken på utflatingen under det stupbratte fjellet øst for bebyggelsen. Dette vurderes å kunne være skredsnø. NGI har ellers ikke registrert spor etter ferske skred ved befaringene.
- Mye av området er opparbeidet til jordbruk eller bebyggelse, og stein kan være ryddet vekk.
- NGI har gått gjennom bygdebok for Sirdal (Seland, 1980). For Listøl Gnr. 58 viser utklippet under opplysninger om skred for gården som er fra 1600-tallet.

| <p>Det er fortsatt tradisjon om at et sneras i det forrige århundre ødela husene på bnr. 1. Det kom ned Råseliknuden og tok med seg hele uthuset, og slo inn bakdøren på sædehuset så sneen lå langt inn på gulvet.</p> <p>Serena Andresdatter Ovedal, f. 1857, var i tjeneste på Listøl da dette skjedde. Eierne på dette bruket var da Ole Olsen Listøl. Også blant hans etterkommere i Amerika er det tradisjon om dette raset.</p> <p>Serena Ovedal fortalte at hun «var ganske ung» den gang raset fant sted. Etter alt å dømme må dette ha skjedd mellom 1872 og 1875, for Ole Olsen flyttet hit i 1872. Hele buskapen strøk med, og de som var i live var så skadet at de måtte slaktes. Serena kunne fortelle at en ku ble hengende i bandet. Hun fikk løftet den opp, mens andre løsnet den. Denne kua overlevde visstnok.</p> | <p>Efter den tid ble husene på bnr. 1 flyttet ned på den plassen hvor de nå står. Bnr. 4 lå tidligere like ved der hvor bnr. 1 ligger i dag, på den andre siden av veien (se kartet). Litt sønnenfor den boplassen finner man fortsatt tuftene efter husmannsplassen, bnr. 2.</p> |

- Han er 74 år og oppvokst på gården (Gbnr. 58/1) som bestefaren kjøpte i 1922. Han kjenner godt til historikken på stedet.
- Skredet som tok uthus på gamle bnr. 1 på 1800-tallet lå lenger sør og opp i bakken (anslagsvis 150 m sørøst for dagens bruk). Vinteren 1877 var en stor snøvinter i Sirdal og det kan ha skjedd den vinteren og ikke 1872-75 som det står i bygdeboka.

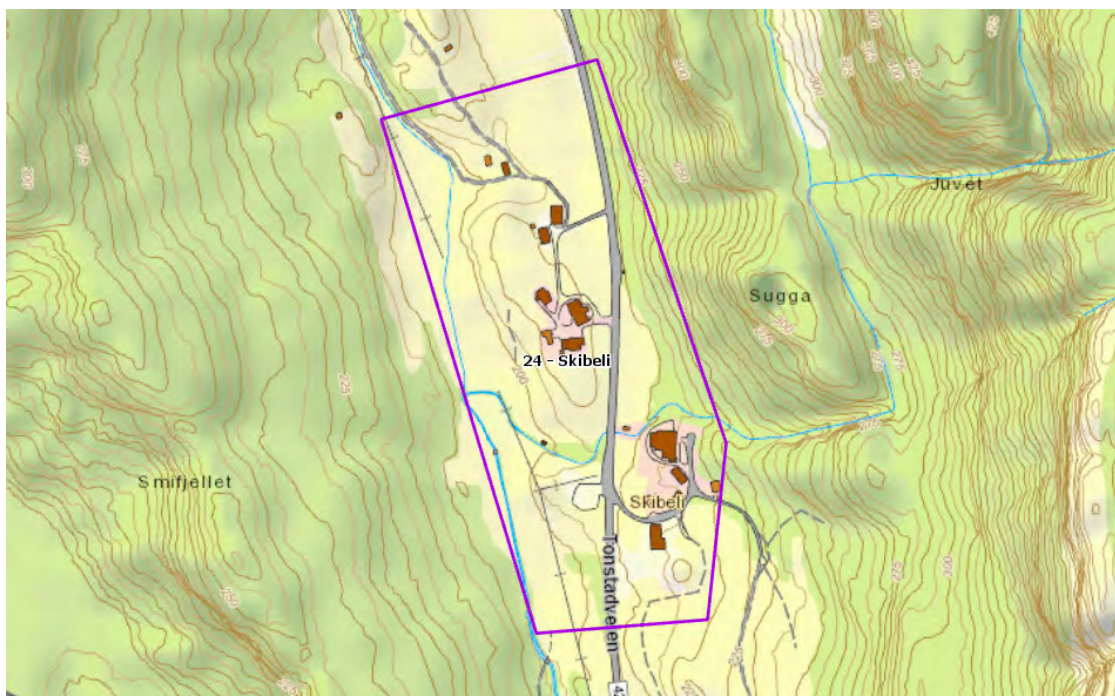
Figur 4.24.1: Kartleggingsområdet.

Det kartlagte området er ca. 500 x 200 m stort og bebyggelsen ligger ca. 200 moh. Det er bratt terreng opp til ca. kote 300 i deler av området. Deler av området er skogkledd. Store deler av området er avmerket som aktsomhetsområde på NVEs kart for snøskred, steinsprang og jord- og flomskred. Figur 4.24.1 viser kartleggingsområdet. Foto 4.24.1 viser oversiktsbilde av området.

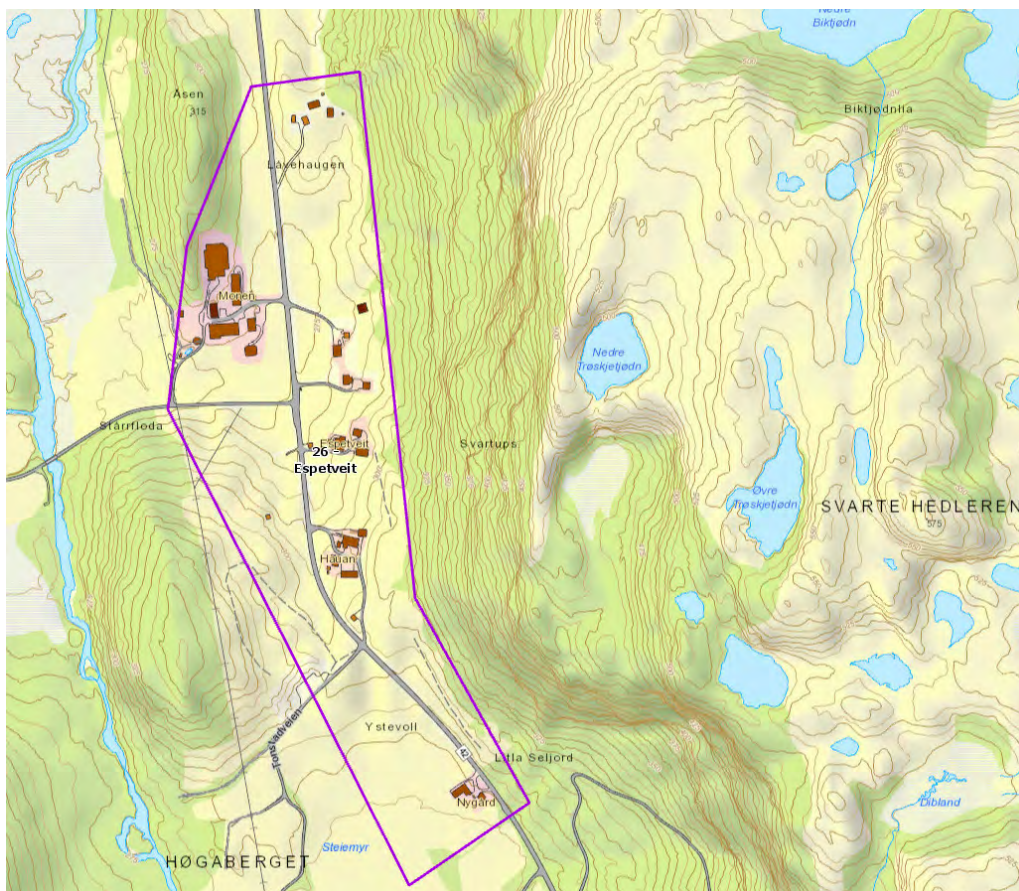
Figur 4.26.1: Kartleggingsområdet.

Det kartlagte området er ca. 1000 x 200 m stort og bebyggelsen ligger ca. 300 moh. Det er bratt terreng opp til ca. kote 500 i deler av området. Deler av området er skogkledd. Mye av området er avmerket som aktsomhetsområde på NVEs kart for snøskred, steinsprang. Figur 4.26.1 viser kartleggingsområdet. Foto 4.26.1 viser oversiktsbilde av området.
