## Geoteknisk vurdering av evakuerte delområder etter kvikkleireskredet i Gjerdrum, 30.12.2020

Kvikkleiresone 107 Kogstad

## **NVE Ekstern rapport nr. 3/2021**

### **Geoteknisk vurdering av evakuerte delområder etter kvikkleireskredet i Gjerdrum, 30.12.2020 : kvikkleiresone 107 Kogstad**

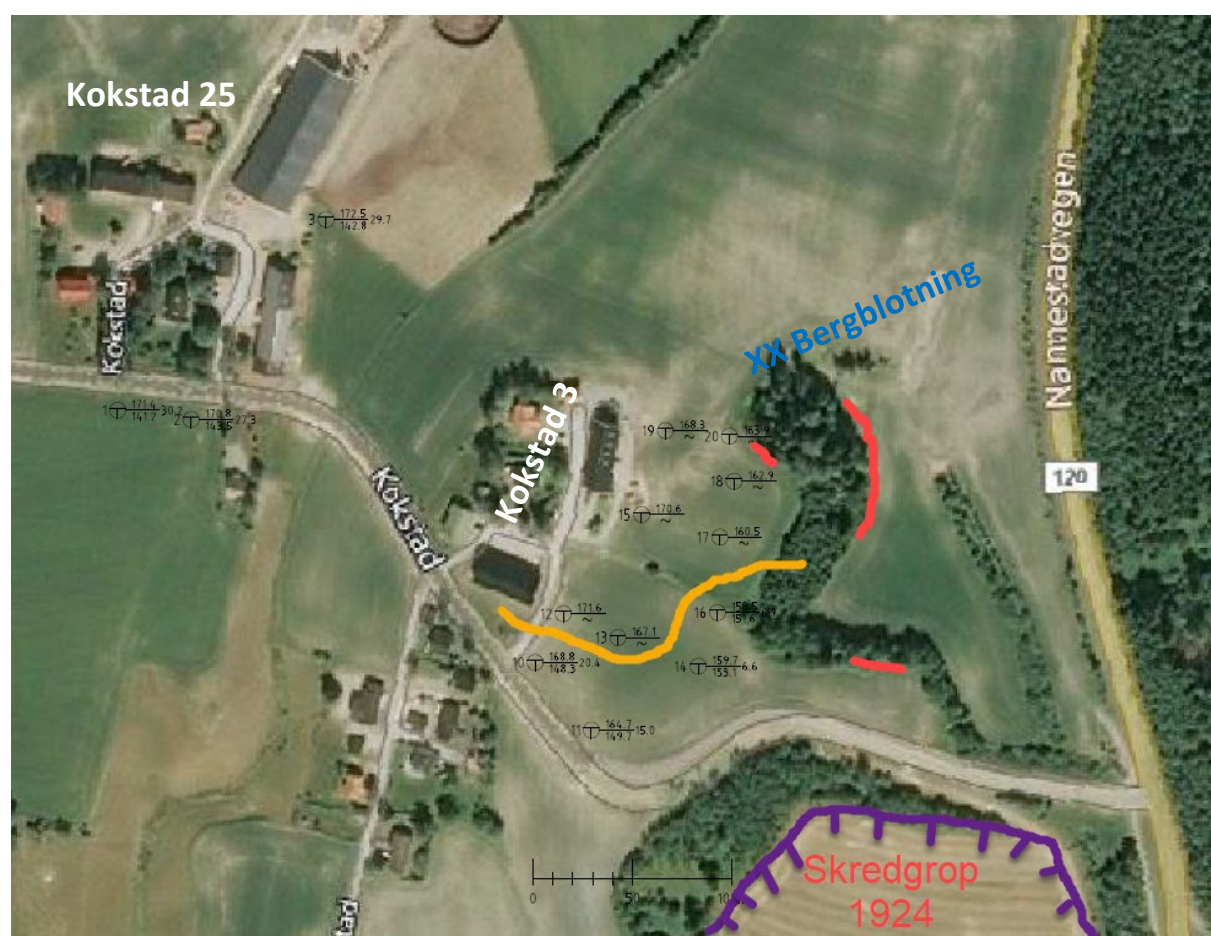
Figur 2-1: Illustrasjon knyttet til beskrivelse for fredag 01.01.2021. Oransje strek vedrørende rekkefølge på boringer. Røde streker er angivelse av observasjoner fra 31.12.2020.

I vestre del av skogholtet (rød strek under markering «bergblotning») ble det funnet at registrert oppsprekking i terreng har skjedd i en bratt fyllingskant bestående av løsmasser og trematerialer.

Etter at markerte borpunkter var avklart med Geomatikk, ble boringer på jordet nedenfor Kokstad 3 påbegynt. Utførte boringer denne dagen omfattet boringer sør for oransje strek i Figur 2-1. Kun boring 10 (20 m sonderingsdybde) mistenkes å vise kvikkleire/sprøbruddsmateriale i deler av dybden. Boring 11 (15 m sonderingsdybde) tolkes som ikke kvikkleire. Boringene 14 og 16, med sonderingsdybde i underkant av 7 meter, tolkes som forholdsvis faste masser.
