# Faresoneutredning skred i bratt terreng – Kvænangen kommune

EKSTERN RAPPORT NR 8 / 2026

SKREVET AV   Multiconsult

Denne rapporten presenterer resultatene fra faresonekartlegging av skred i ni utvalgte områder i Kvæangen kommune, Troms fylke. Arbeidet er utført av Multiconsult AS for NVE.

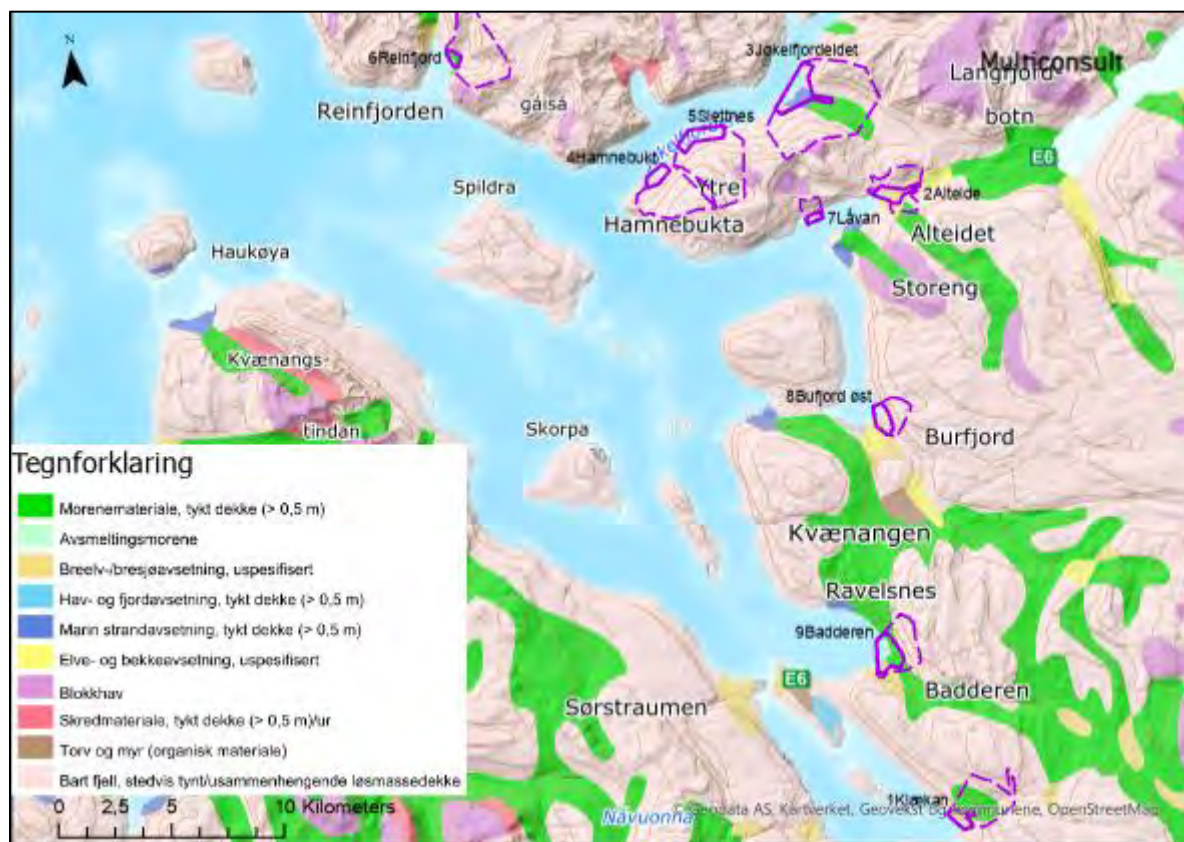
Figur 3. Løsmassekart kartlagt med målestokk 1:250 000 [7] over de ni kartlagte områdene i Kvæningen kommune

betydelige marine avsetninger (leire). Figur 3 viser løsmassekart i målestokk 1:250 000 [7] over området.

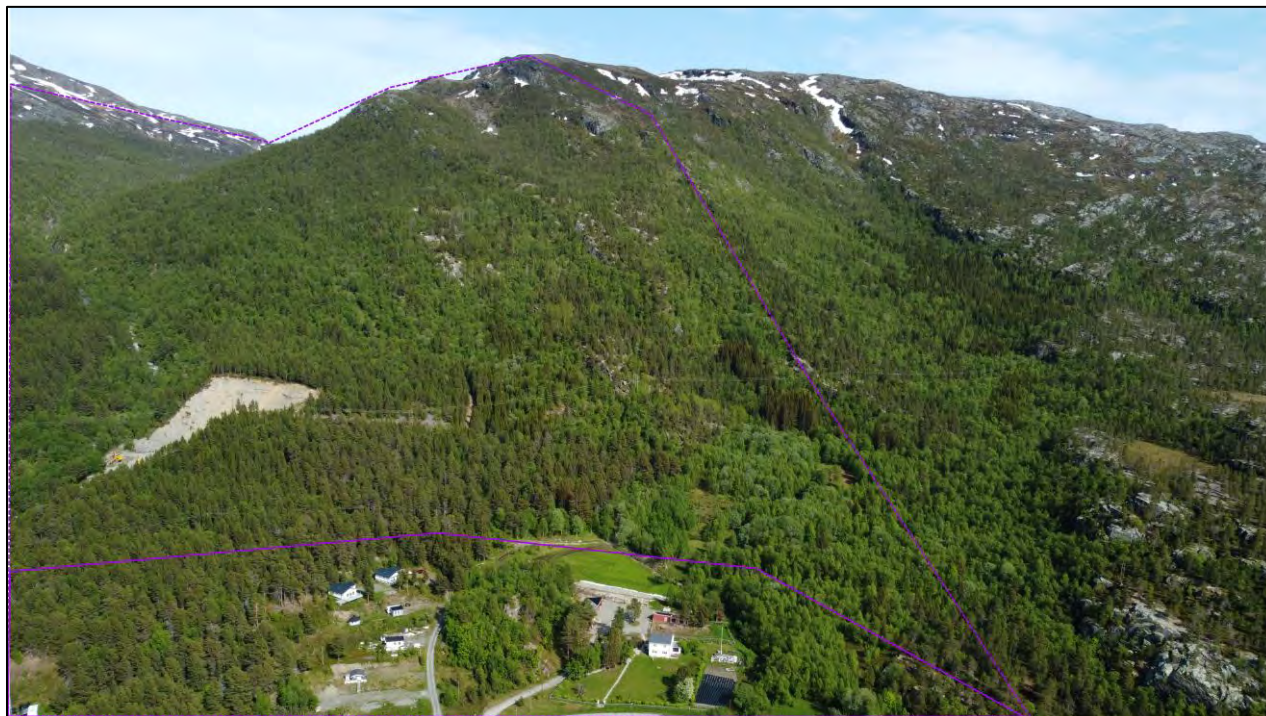
Figur 9. Oversiktsbilde over sørlige deler av området Kjækan. Lilla linje viser kartleggingsområdet og stiptet linje viser påvirkningsområdet.

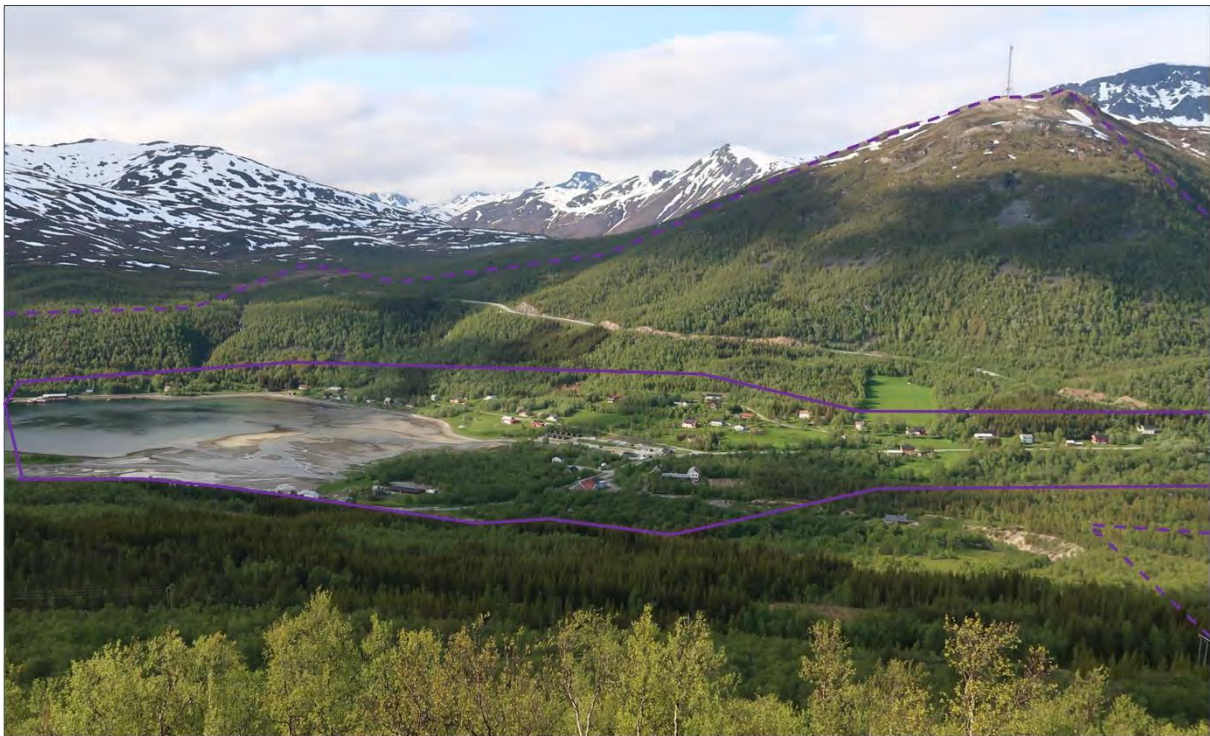
Figur 14. Oversiktsbilde over nordlig del av Alteide. Dronefoto: Multiconsult

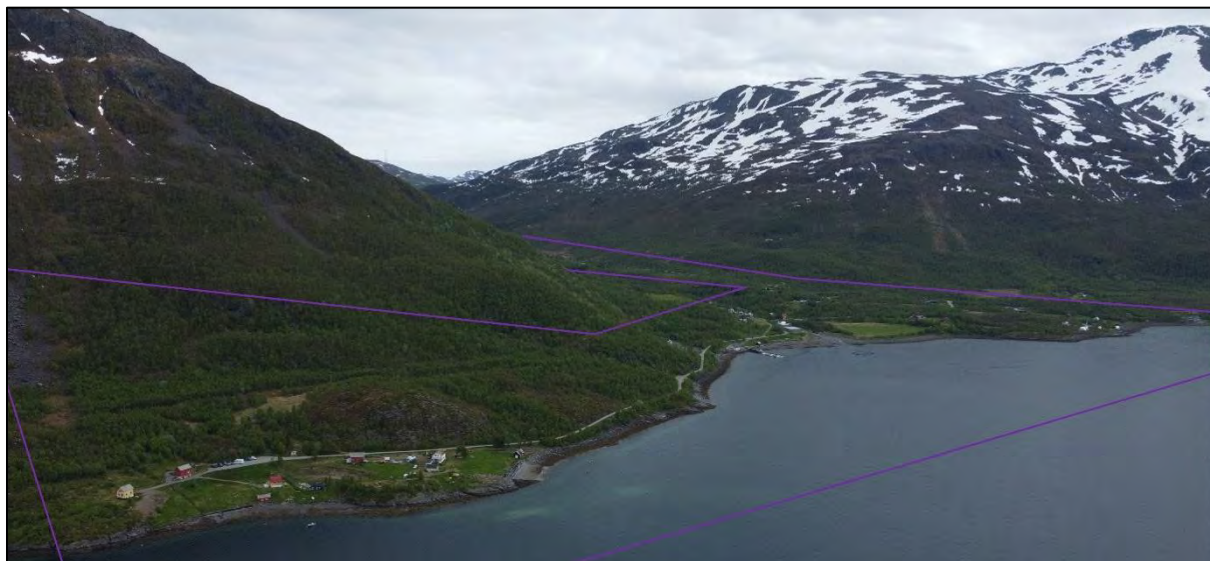
Figur 22. Jøkelfjordeidet sett mot sørøst. Solheim helt til venstre, Store Kobbelva/Vikselva sentralt i bildet og Aslakneset under Olderbakkfjellet til høyre.

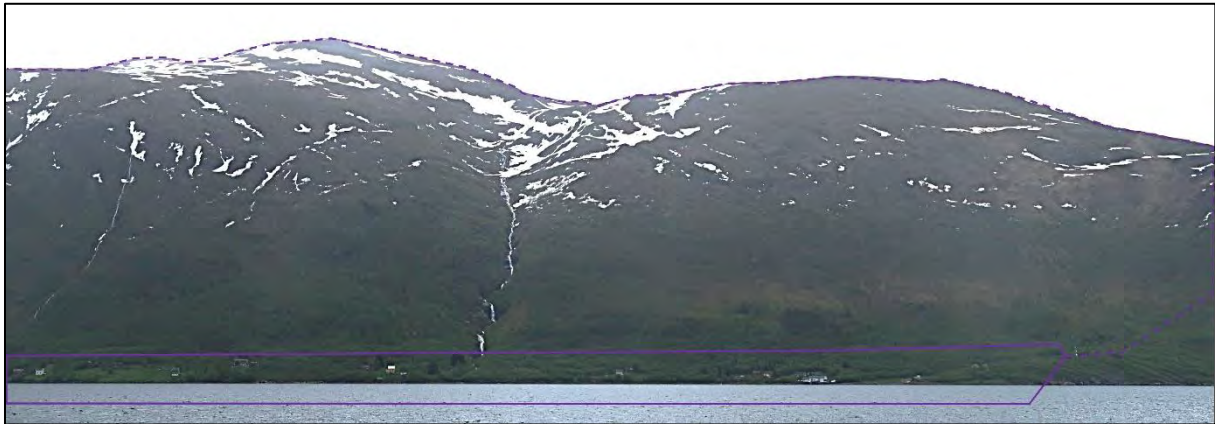
Figur 27. Oversiktsbilde over kartleggings- og påvirkningsområdet på område 4 – Hamnebukt, sett mot sørøst. Påvirkningsområdet strekker seg noe lenger mot venstre enn det som er synlig på bilde.

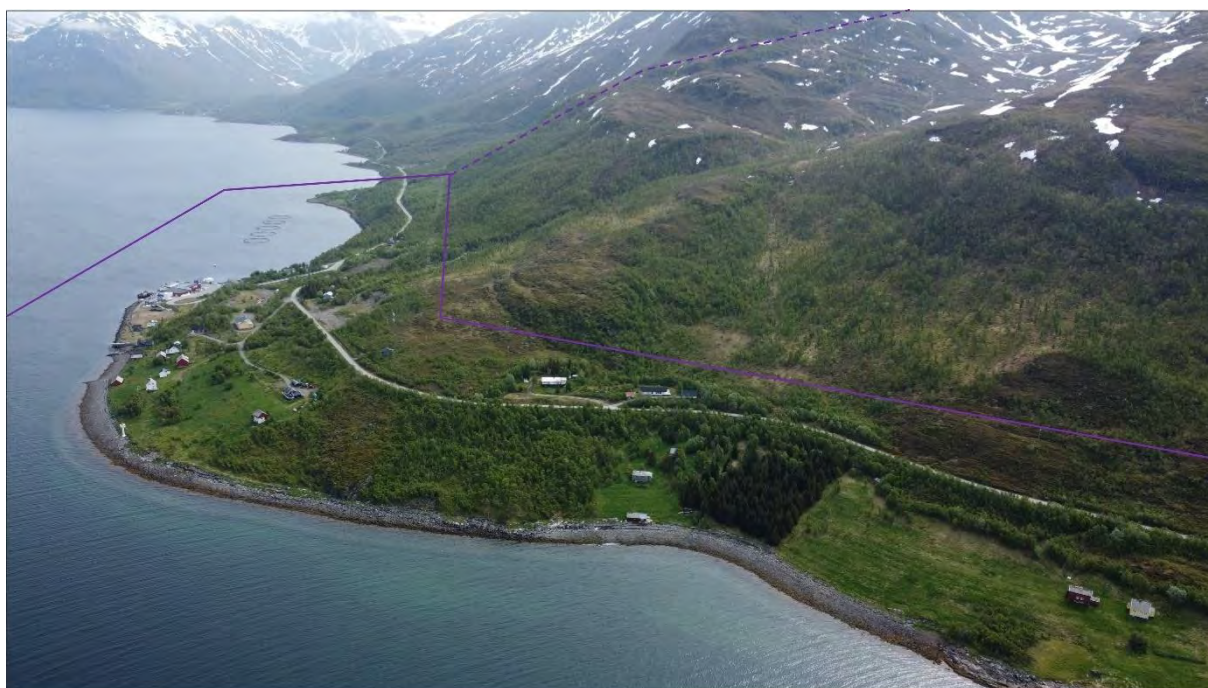
Figur 32. Oversiktsbilde over kartleggingsområdet på område 5 – Slettnes. Vestlig områdegrense er omtrent i høyre bildekant.

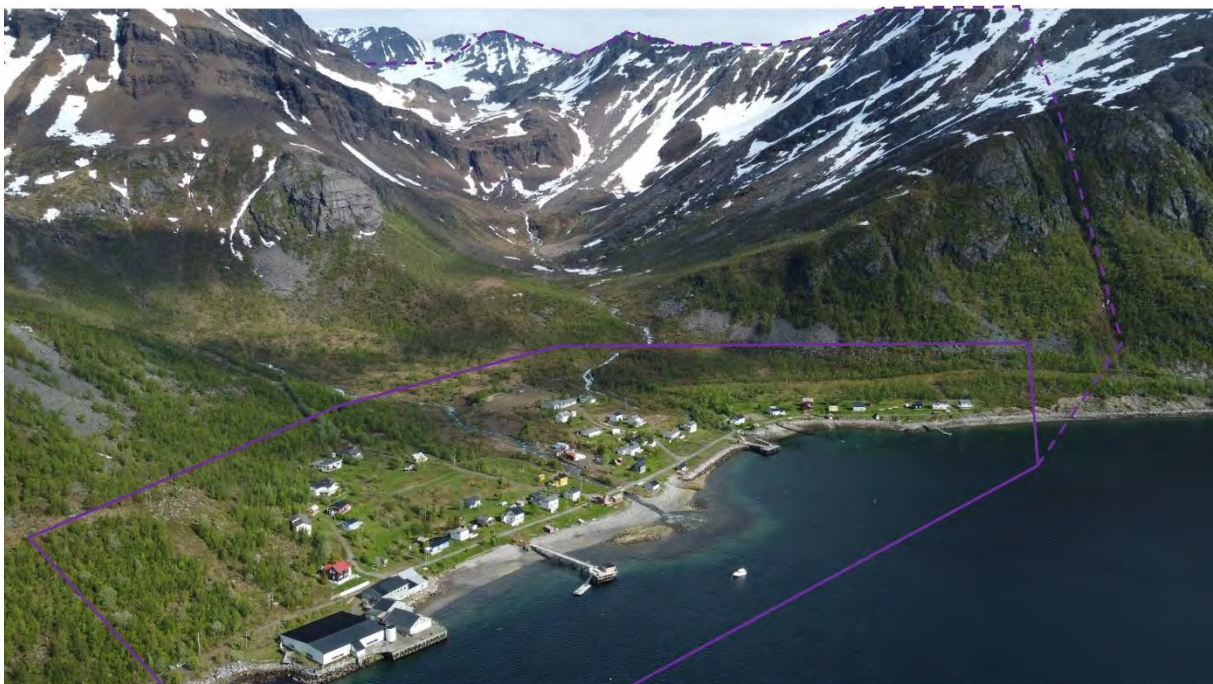
Figur 37. Oversiktsbilde over område 6 – Reinfjord, sett mot nordøst. Spor etter leirskred i 1999 er synlig langs stranda i høyre kant av kartleggingsområdet. Påvirkningsområdet Bonnikdalen er sentralt i bildet, Veidalselva kommer fra venstre bildekant.

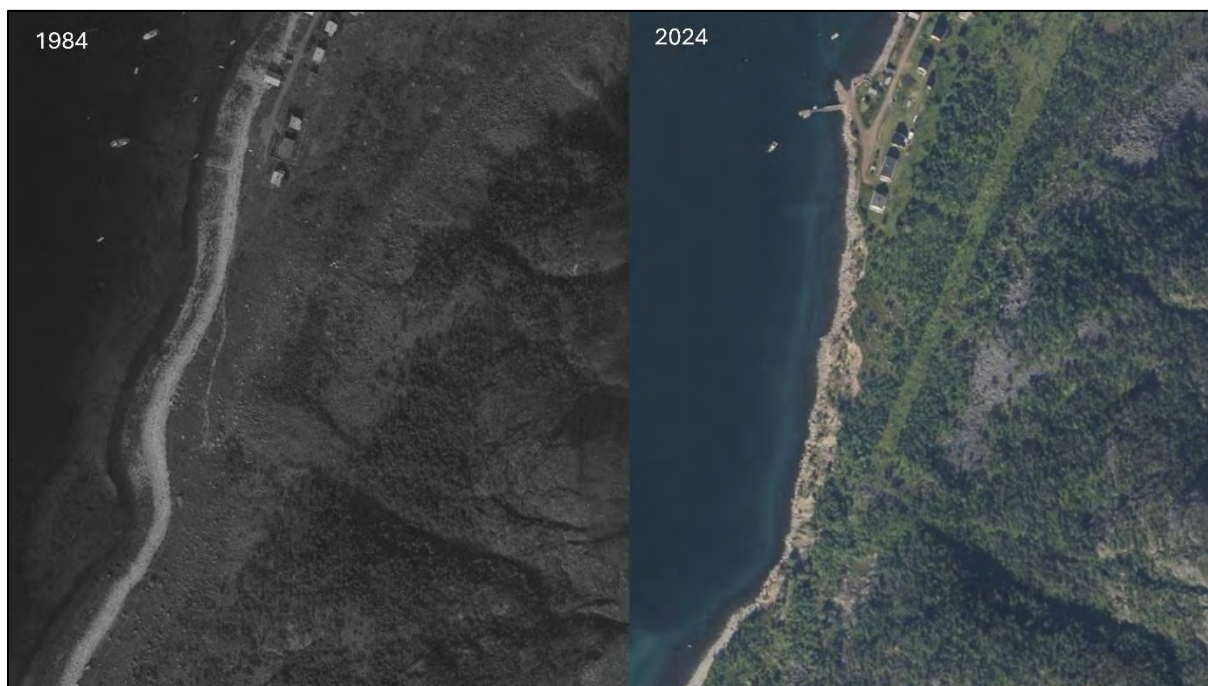
*Figur 39. Sammenstilling av flybilder fra 1984 og 2024 viser endringer i strandsonen lengst sør i kartleggingsområdet i Rein fjord. Endringen kan knyttes til registrert hendelse i 2029.*

Flybilder fra 1966-2024 er tilgjengelig for området [16]. Det er ikke observert skredhendelser, men det er synlig at masser i strandkanten sørøst i området er forsvunnet mellom 1984 og 2008 (Figur 39), dette henger sannsynligvis sammen med leirskred i 1999 (10.1.3). Utvikling og utbygging er synlig i tidsrommet, det er blant annet mer bebyggelse, det har f.eks. kommet bygg på sørsiden av Veidalselva på det som ser ut til å være en del av elvesletta (ser ikke ut til å være bolig/fritidsbolig).

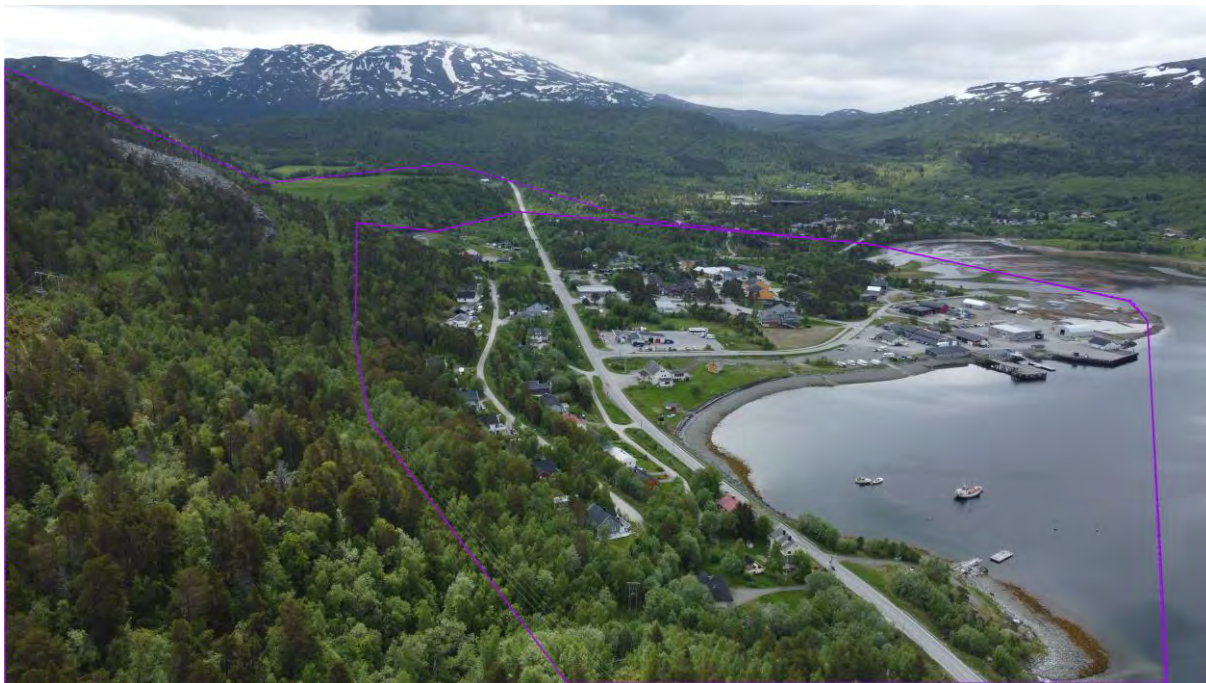
Figur 50. Oversiktsbilde over Burfjord øst. Sett mot sør. Lilla linje viser kartleggingsområdet og stiplet linje viser påvirkningsområdet.

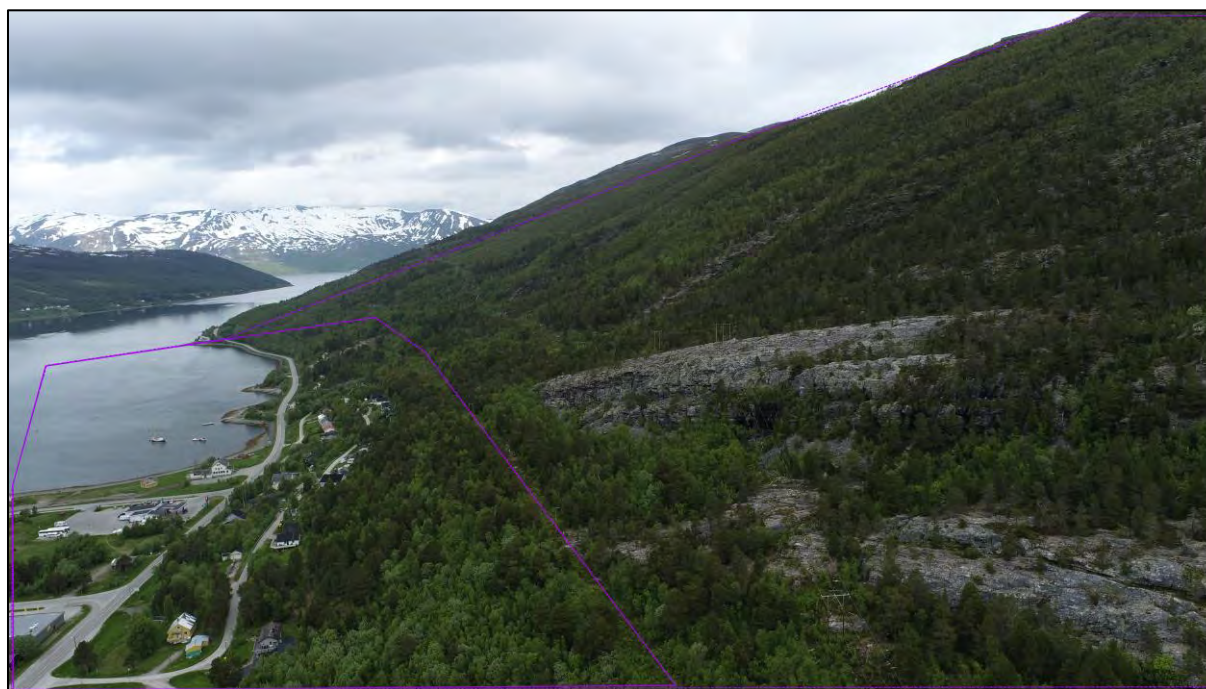
Figur 51. Oversiktsbilde over Burfjord øst. Sett mot nord. Lilla linje viser kartleggingsområdet og stiplet linje viser påvirkningsområdet.

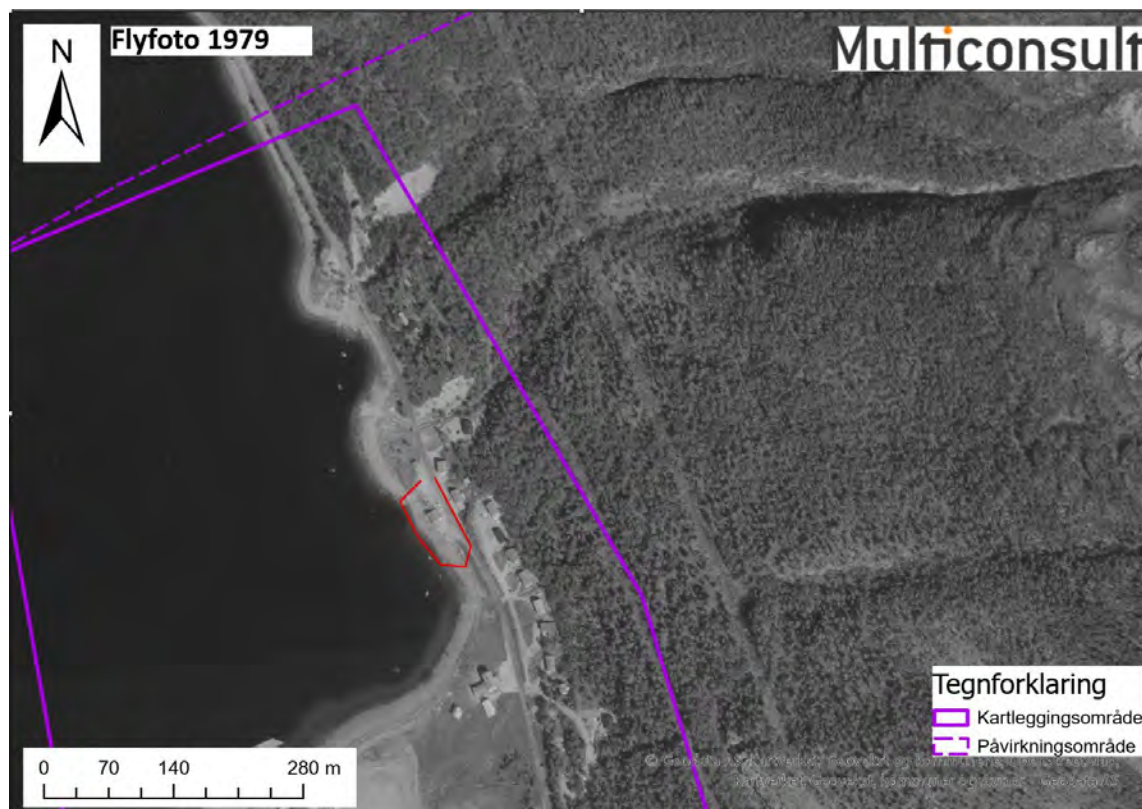
Figur 53. Flyfoto fra 1979 viser bensinstasjonen nede ved fjorden markert i rødt [16]. Rett nord for dette området viser også lyse partier i nederste del av de to ravinene.

Flybilder fra 1958-2024 er tilgjengelig for området [16]. Største endringen fra 1958 er antall bolighus og størrelsen på bebyggelse. Det er bygget flere hus oppover fjellsiden i øst. Det er også tydelig på flyfoto hvor det historiske jordskredet/leirskredet har gått. Flyfoto før 1983 viser bygget/bensinstasjonen nede ved fjorden mens på bilde etter 1983 er dette området borte og dekket av vann, Figur 53 og Figur 54. Det er ikke observert endringer i terrenget eller spor etter større skredhendelser oppover fjellsiden. Nederst i de to største ravinene i nordlig del av området er det spor etter utglidning av masser. Det er usikkert om dette er naturlig eller gravd ut. Ut fra flyfoto ser det ut til at masser har sklidd ut i elveløpet og avsatt lengre nede ved utløpet i fjorden. Det er ikke observert utglidning eller avsetning av masser lengre oppe i ravinene. Det er ikke funnet skråfoto over området.

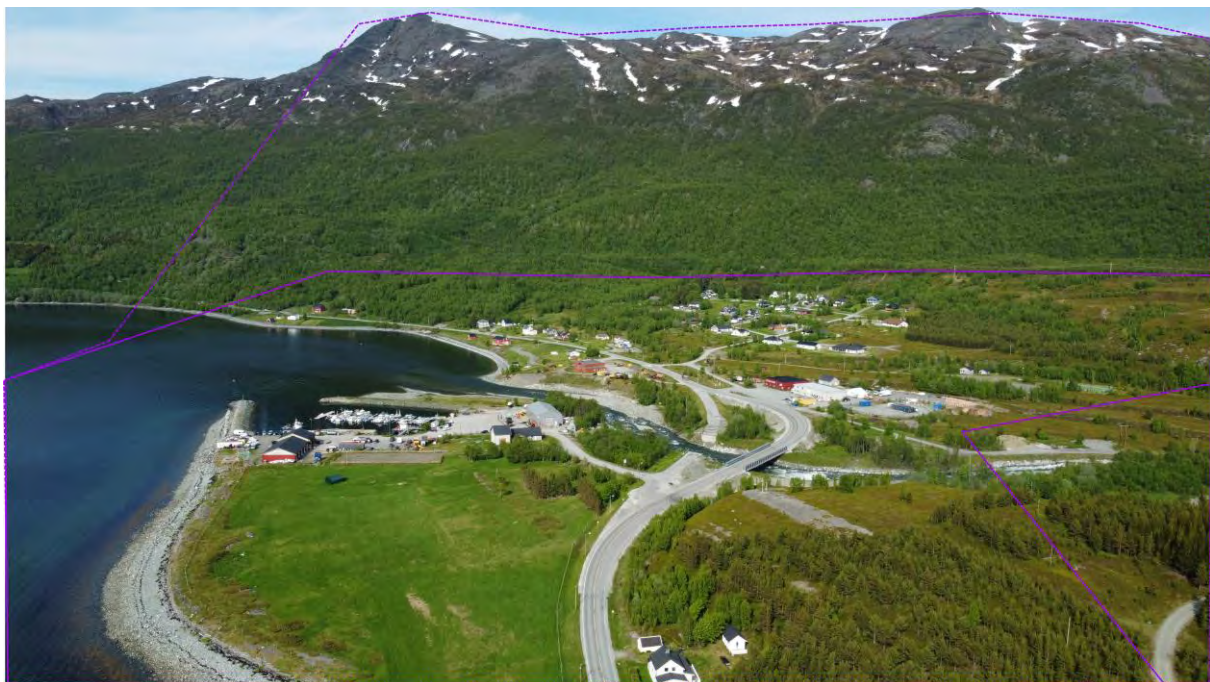
Figur 58. Oversiktsbilde over Badderer. Dronefoto: Multiconsult.

Badderer ligger innerst i Badderfjorden i østlig bukt. Topografien i området varierer fra flat breelvslette til skogkledd vestvendt fjellside, Figur 58. Kartleggingsområdet ligger på kote 0 til 70 og dekker bebyggelsen i Badderer, samt et par gårdstun og tomter langs Kvænangsveien. Det er små områder med jordbruksareal og skog, ellers er resten utbygget. I sørvest er det en brattskrent med bart berg. Øst i kartleggingsområdet er det flere løsmasseskråninger eller terrasser med elve- og breelvavsetninger. Påvirkningsområdet dekker vestvendt fjellside samt bergpartiet i sørvest. Nedre del av fjellsiden er slakt skogkledd terreng dekket av morenemasser. På skyggerelieff observeres flere små elve- og bekkenedskjæringer i terrenget. Det er kartlagt jord- og flomskredavsetninger i enden av disse nedskjæringene [43]. Mot toppen av fjellsiden stiger helningen til over 30° og øvre deler er skogfritt med bart berg eller tynt vegetasjonsdekke (Vedlegg 9B). Det er uravsetninger under de bratteste bergpartiene.

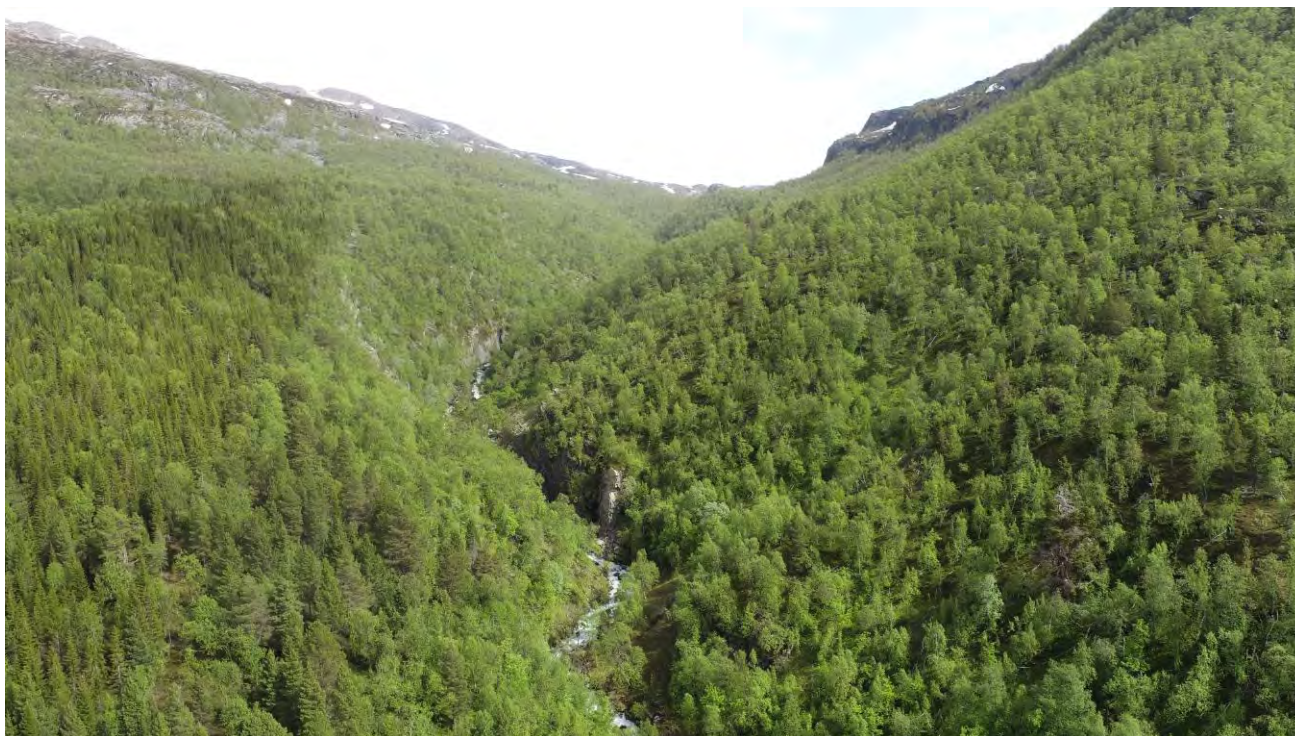
Foto 1.5. Kjækanelva i øvre del av påvirkningsområdet.

I begynnelsen av Kjækanelva er det et slakt parti med myr og vått terreng. Her kan snø vannmettes og utløse sørpeskred nedover elveløpet. Lengre nede i løpet er det et parti hvor flere sidebekker og dreneringsveier møtes (Foto 1.5 i Vedlegg 1A). Også her er terrenget slakt og mye snø kan føre til oppdemming av vann. Det er ikke historikk for sørpeskred i dette elveløpet og løsnessannsynligheten er vurdert til 1/1000.

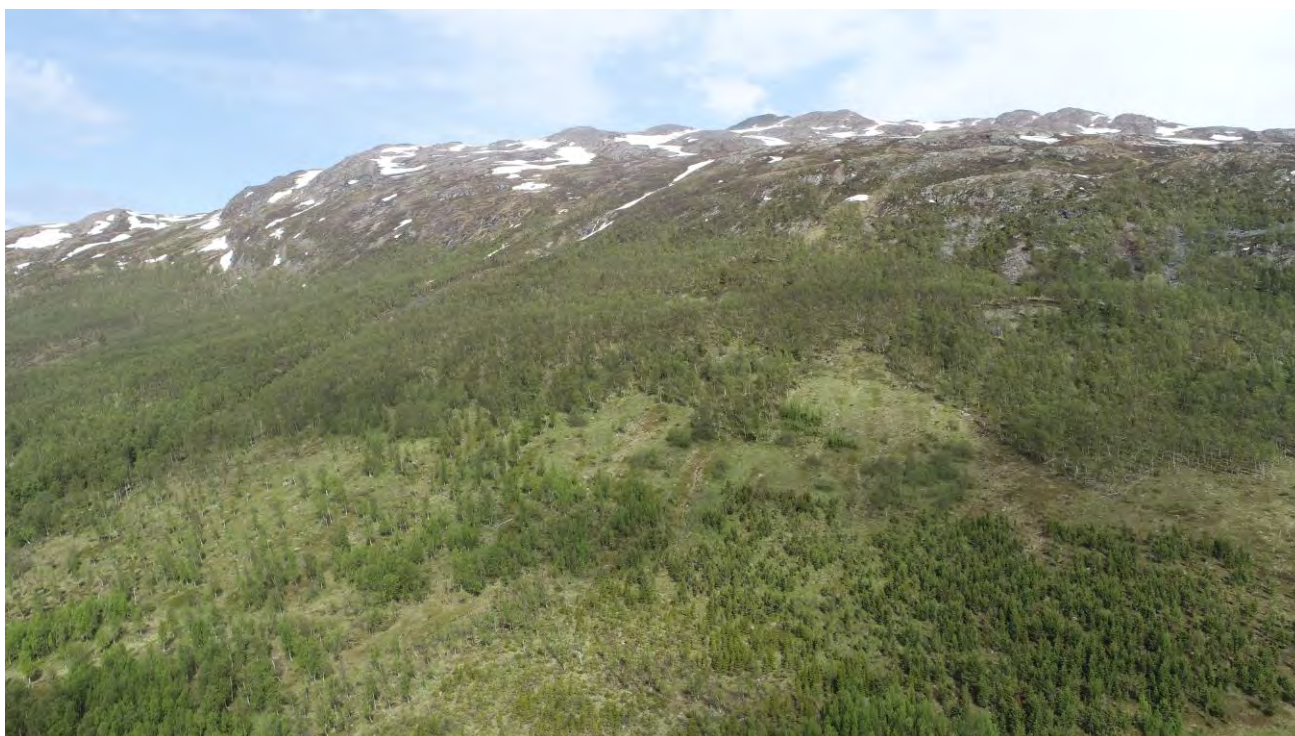
Foto 1.6. Kjækantinden og fjellsiden nedover mot kartleggingsområdet.

Avrenningsanalysen (Vedlegg 1C) viser mange dreneringsveier ned fra Kjækantinden. På flyfoto [16] og dronefoto er det observert flere elve- og bekkeløp i dette området (Foto 1.6 i Vedlegg 1A). Flere av løpene samles og renner helt ned til kartleggingsområdet. Elveløpet Kjækanelva har bratte sider og går innover dalen opp mot østsiden av Kjækantinden (Foto 1.5 i Vedlegg 1A). Det er også et elveløp som kommer ned fra gården Moa og renner gjennom bebygget område, Figur 8. Under befaring ble det ikke observert noe vann i dette området og elve-/bekkeløpet er trolig lagt i rør. Ned fra fjellsiden øst i området renner vannet ned mot Kjækanelva og ned mot bebyggelsen i sørlig del av kartleggingsområdet. Under befaring ble det observert et bekkeløp helt sør i kartleggingsområdet og mindre bekker og vannveier drenerer trolig mot dette bekkeløpet.

Det er identifisert løsneområder for sørpeskred i bekkeløpene som renner ned fra Kjækantinden nordøst i påvirkningsområdet (Foto 1.6 og 1.7 i Vedlegg 1A). Her møtes mange dreneringsveier og det er tydelige bekkenedskjæringer. Det er identifisert løsneområder for sørpeskred i fire forskjellige elve- og bekkeløp. Løsneområdet er definert i overgangen fra bart berg til løsmasser hvor helningen blir lavere, og terrenget flater ut. Dette er også øverste del av bekkenedskjæringene. I alle løpene er det aktuelt at snø kan demme opp dreneringsløpene og snøen vannmettes. Lokalkjente har observert sørpeskred fra denne fjellsiden som renner nedover det flate terrenget før bebyggelse. Det er kartlagt spor etter snø/sørpeskred av NGU [31]. På bakgrunn av historikk og avsetninger er løsnesannsynligheten vurdert større enn 1/100.

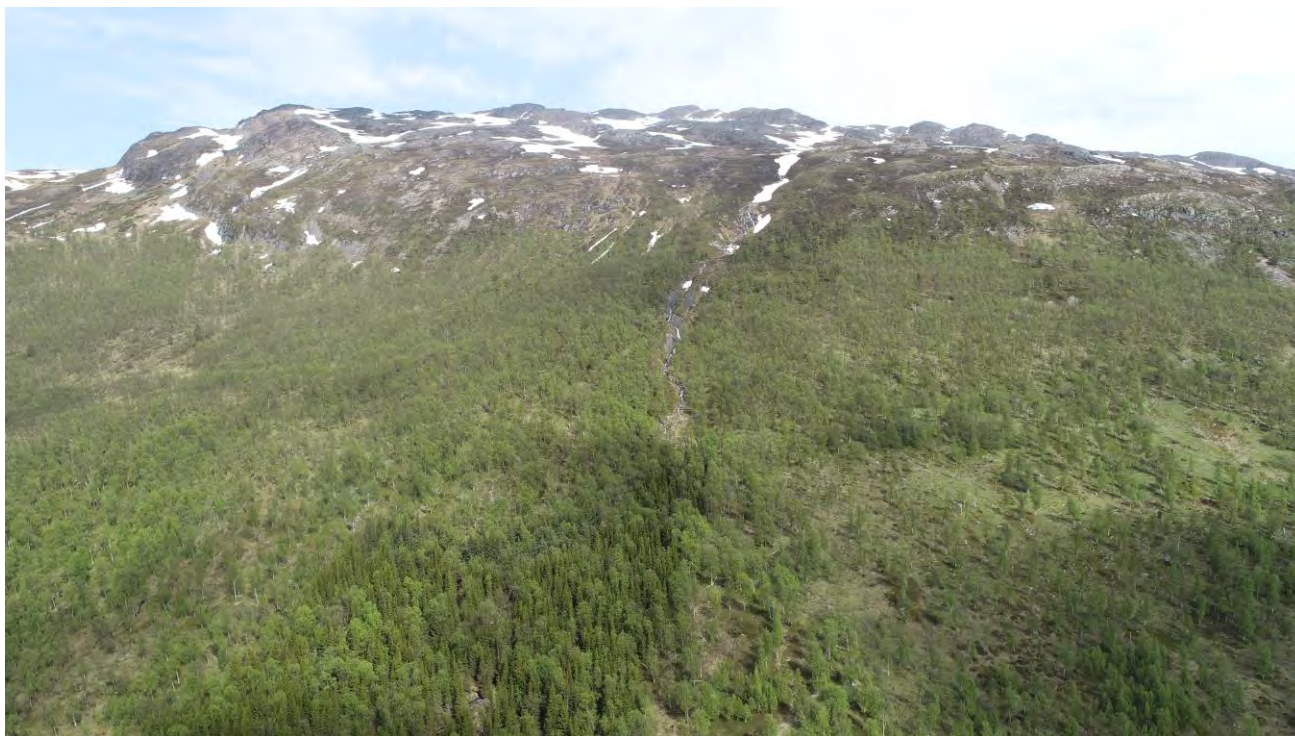
Foto 1.7. Kjækantinden og bekkenedskjæringene ned fra fjellsiden.

Det er også funnet potensielle løsneområder for snøskred i den sørvest-vendte fjellsiden under Kjækantinden (Foto 1.7 i Vedlegg 1A). Her er det identifisert et større område i fjellsiden med svak forsenkning og flere mindre bekkeløp. Området er delvis vegetasjonsfritt. Det er ingen historikk for snøskred i området, men løsneområdene er langt fra bebygget område, noe som kan være grunnen til få observasjoner. Det er kartlagt snø- og jordskredavsetninger langt nedover fjellsiden. Det er vurdert at disse avsetningene trolig kommer fra sørpeskred eller grunne jordskred da avsetningene følger raviner. Det er funnet to potensielle løsneområder for snøskred. Løsnesannsynligheten er vurdert 1/100 for mindre snøskred på bakgrunn av gunstig helning og terrengform. På grunn av manglende historikk, men registrerte avsetninger er større snøskred vurdert å ha løsnesannsynlighet 1/1000.

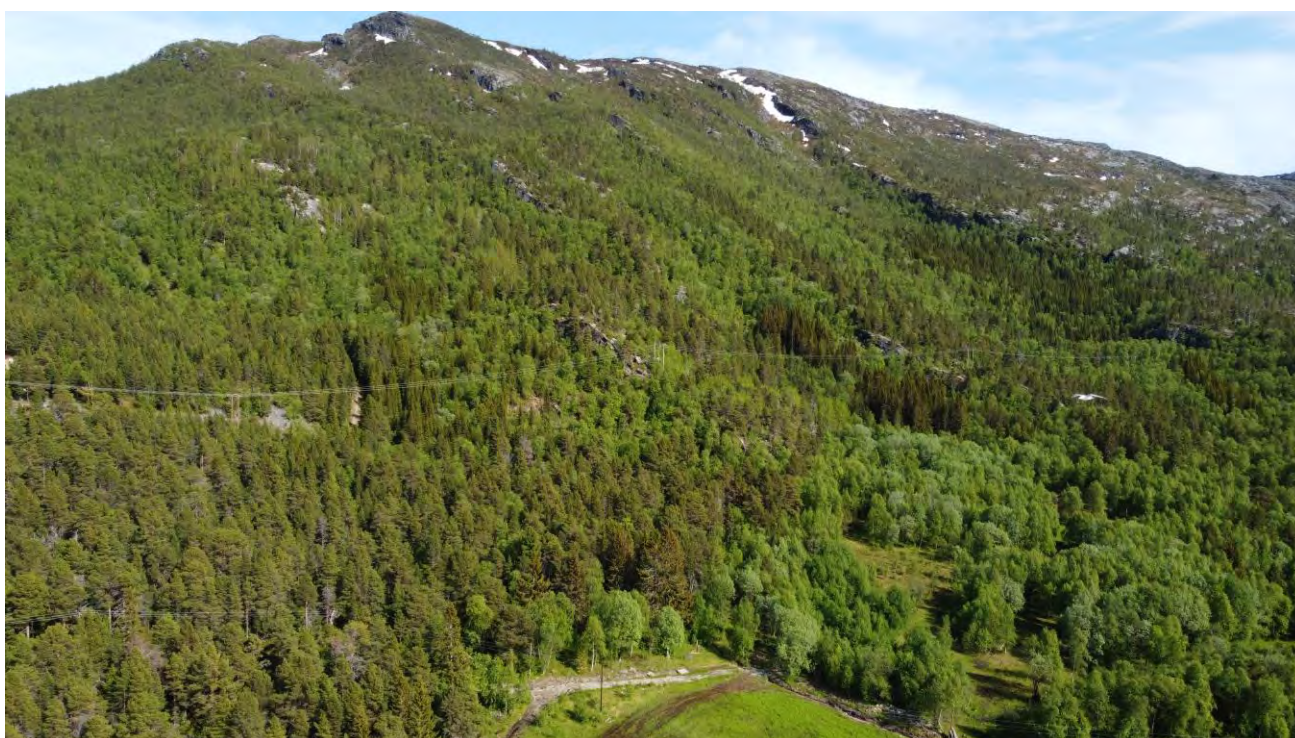
Foto 1.8. Sørvestlig fjellside ned fra Iso Ruossa.

Terrenganalyser viser at fjellsiden nordvest for Iso Ruossa har stedvis gunstig terrenghelling for snøskred (Foto 1.8 og 1.9 i Vedlegg 1A). Løsneområder er identifisert på kote 250-450 nedenfor de bratte bergpartiene. Det er tynn løvskog i området. Det er varierende mellom uravsetninger og bart fjell med tynt vegetasjonsdekke. Det er stedvis svake forsenkninger i fjellsiden hvor det er definert løsneområder, men det er også funnet potensielle løsneområder i mer definerte forsenkninger og nedskjæringer. Løsnesannsynligheten er vurdert 1/100 for mindre snøskred på bakgrunn av gunstig helning og terrengform. På grunn av manglende historikk er større snøskred vurdert å ha løsnesannsynlighet 1/1000.

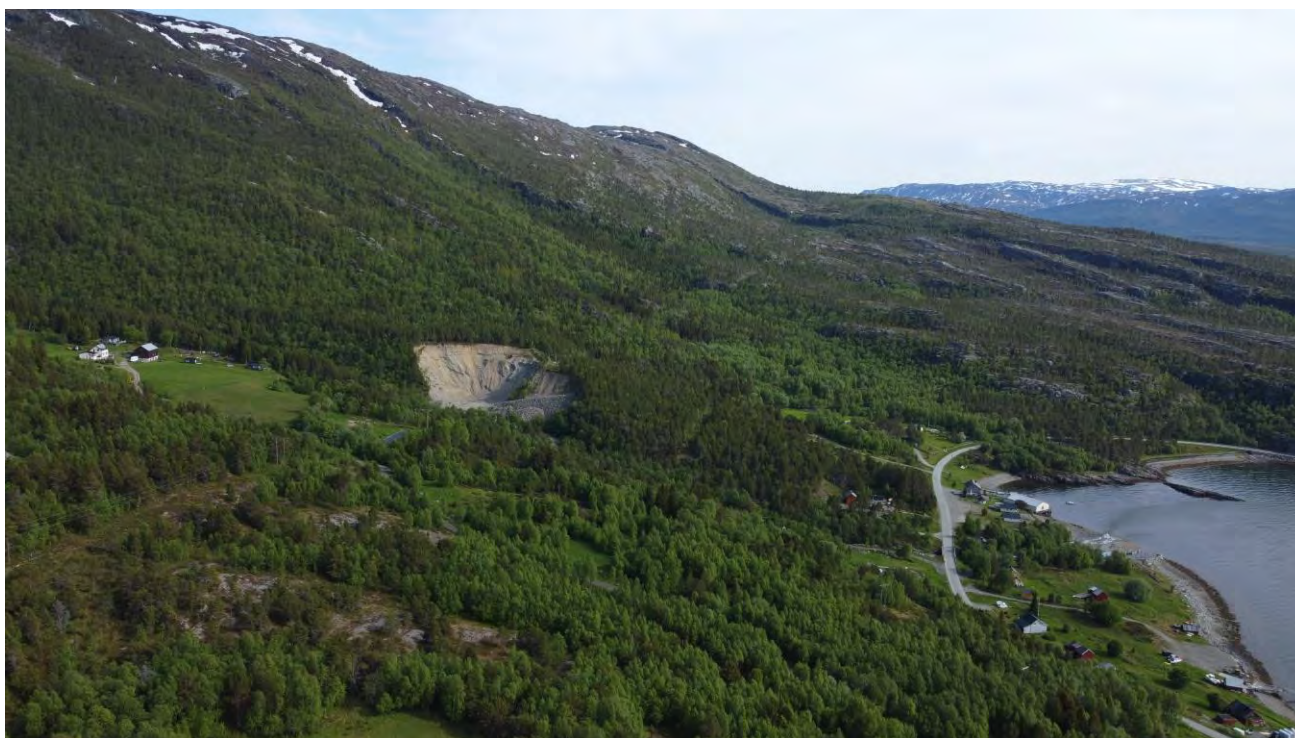
Foto 1.9. Bilde sett mot sørøst og sørøstlig del av kartleggings- og påvirkningsområdet.

Lengre nede i elveløpet er det glasifluviale og fluviale avsetninger. Her er avsetningene mer finkornet, men også mer kompakt (Foto 1.9 og 15 i Vedlegg 1A). På sørsiden av elven er det et grustak for uttak av masser (Foto 1.14 i Vedlegg 1A). Det naturlige terrenget rundt fremstår solid og det er ikke funnet sprekker eller bruddkanter som tyder på jordskredfare (Foto 1.16 i Vedlegg 1A). Massene drenerer godt. Løsrnesannsynligheten for jordskred og utglidning er vurdert mindre enn 1/5000.

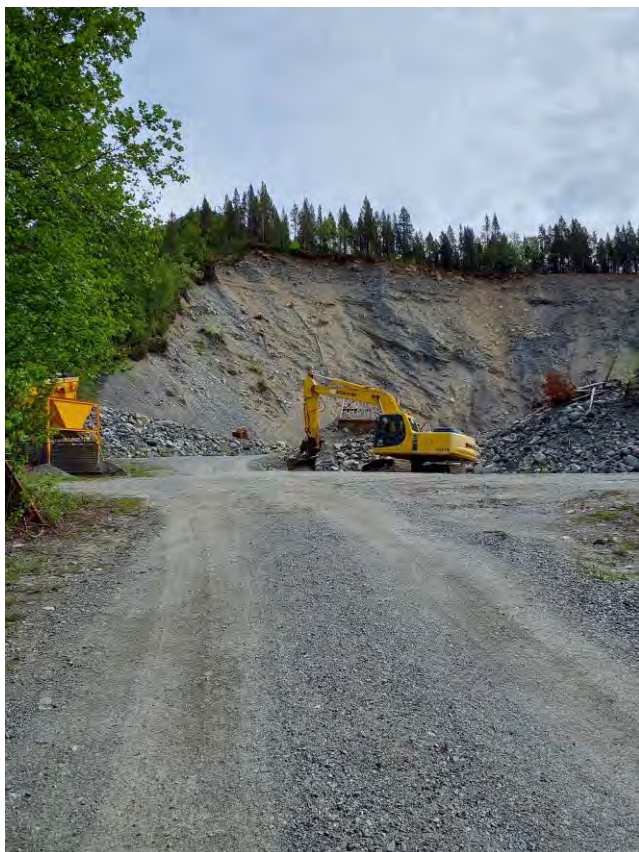
Foto 1.14. Grustaket.

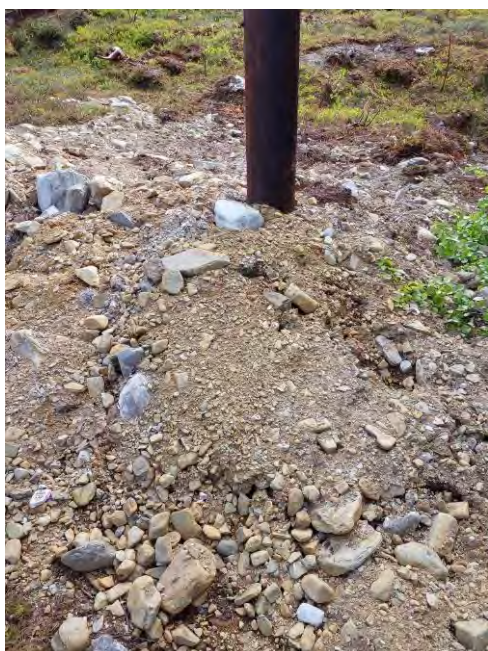
Foto 1.15. Synlige løsmasser i de fluviale- og glasifluviale massene sørøst for Kjækanelva i kartleggingsområdet.

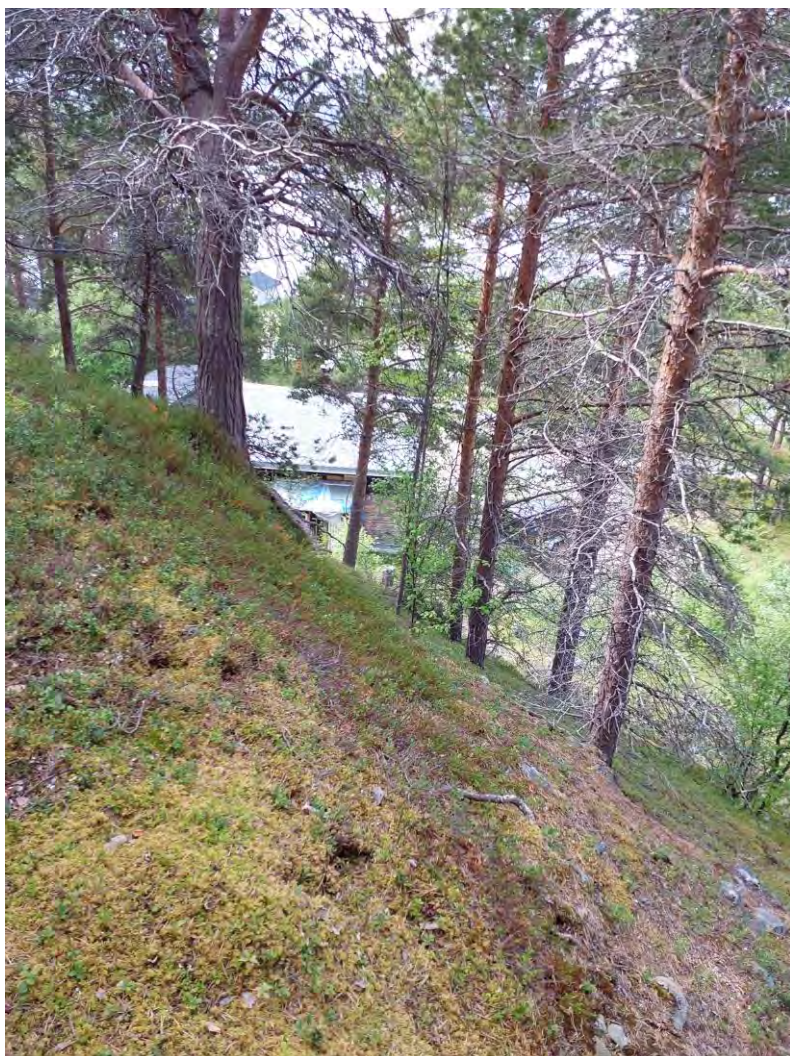
Foto 1.16. Stabile fluviale og glasifluviale avsetninger med bratt helning i sørlig del av kartleggingsområdet.

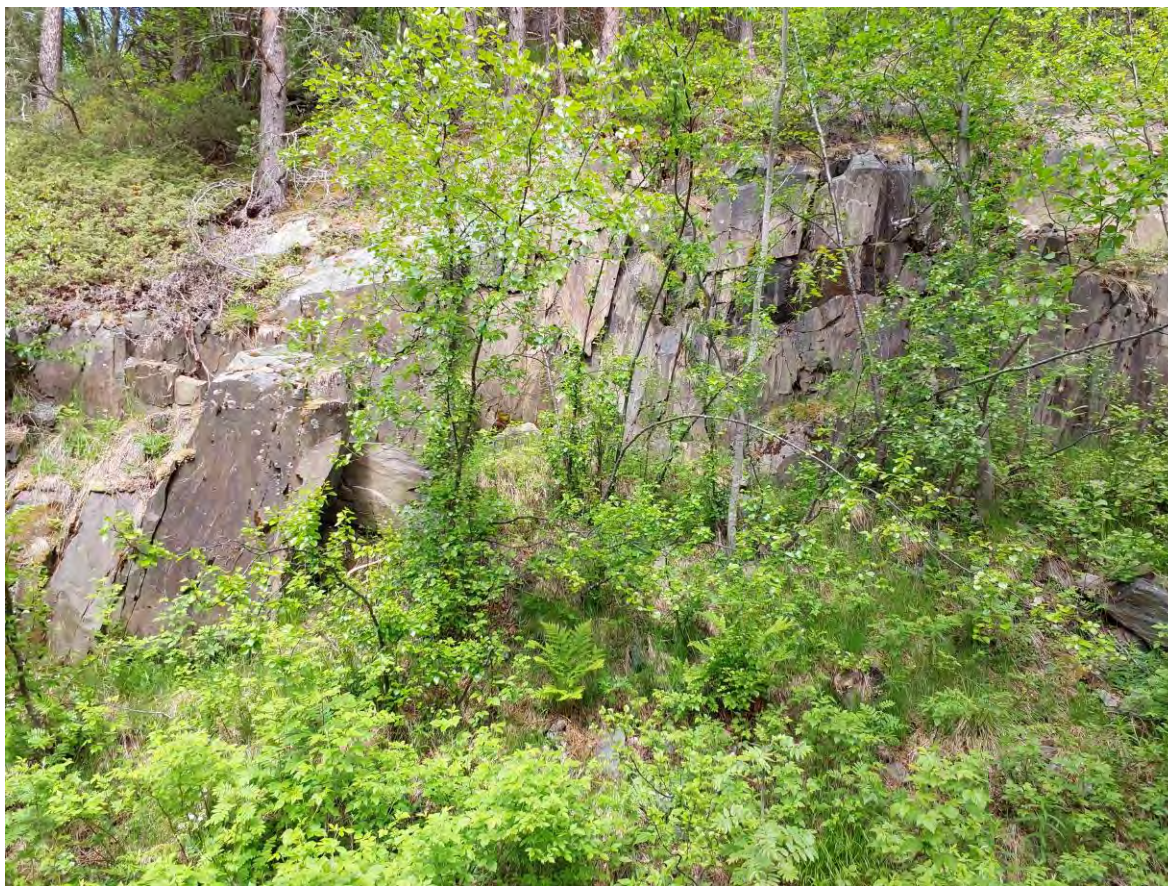
**Foto 1.17.** Bergskrent på nordlig side av Kjækanelva inne i kartleggingsområdet. Sprekkesett danner toppling av avlange og kubiske blokker.

Rett på nordsiden av Kjækanelva er det også observert to bratte bergparti bak et bolighus (Foto 1.17 i Vedlegg 1A). Her er det tydelige gjennomgående sprekkesett som danner toppling av blokker.

Høyden på bergpartiet er 2-5 m. Det er observert småstein i grøften, men ingen større ferske blokker. Løsnestannsynligheten er vurdert større enn 1/1000 for steinsprang med skadepotensiale.

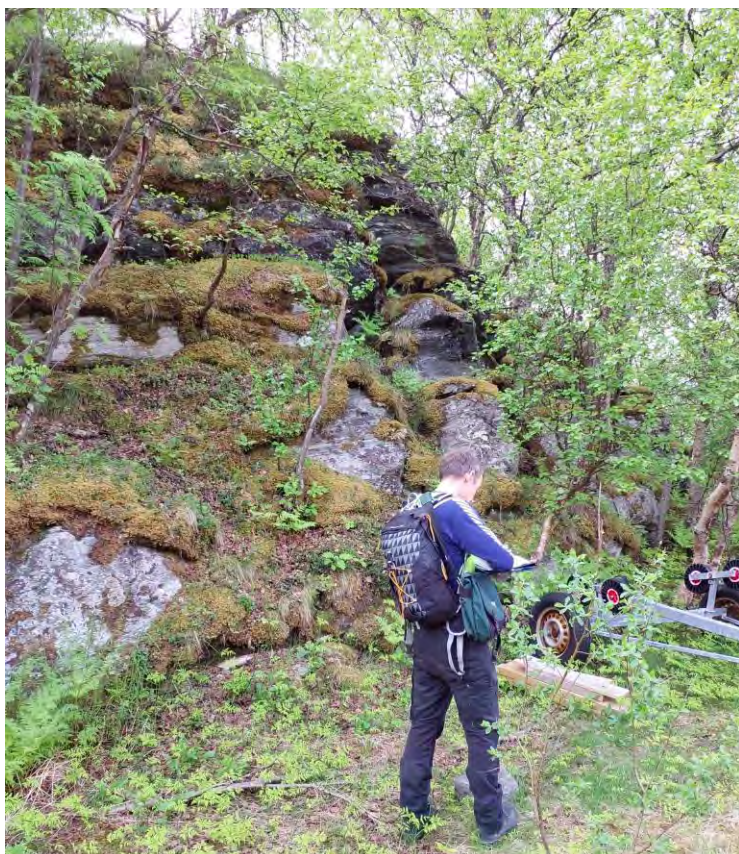
**Foto 1.18.** Bergskrent i sørøstlig del av kartleggingsområdet. Avløste partier identifisert.

I sør-enden av kartleggingsområdet er det funnet tre små bergskrenter med høyde 3-5 m. Det er observert avløste partier med kubiske blokker (Foto 1.18-21 i Vedlegg 1A). Både frostsprengning og rotsprengning er aktuelle prosesser for å avløse blokker. Blokkene på alle tre skrentene er maks 50 cm. Det er ikke funnet ferske blokker nedenfor skrentene og løsnesannsynlighet vurderes derfor som 1/1000 for to sørligste skrenter og 1/5000 for den siste i øst.

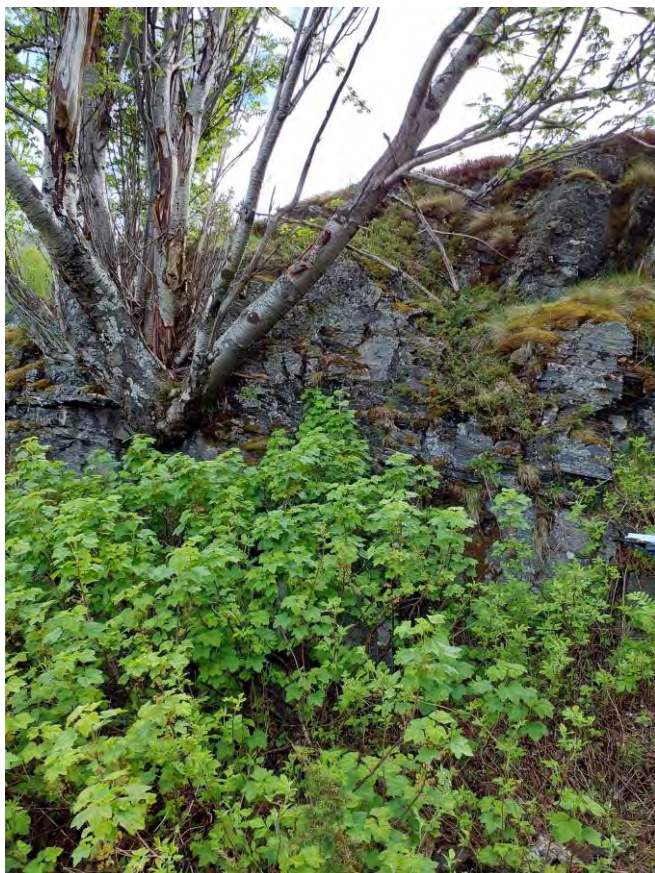
Foto 1.19. Bergskrent i sørlig del av kartleggingsområdet. Det er funnet avløste blokker.

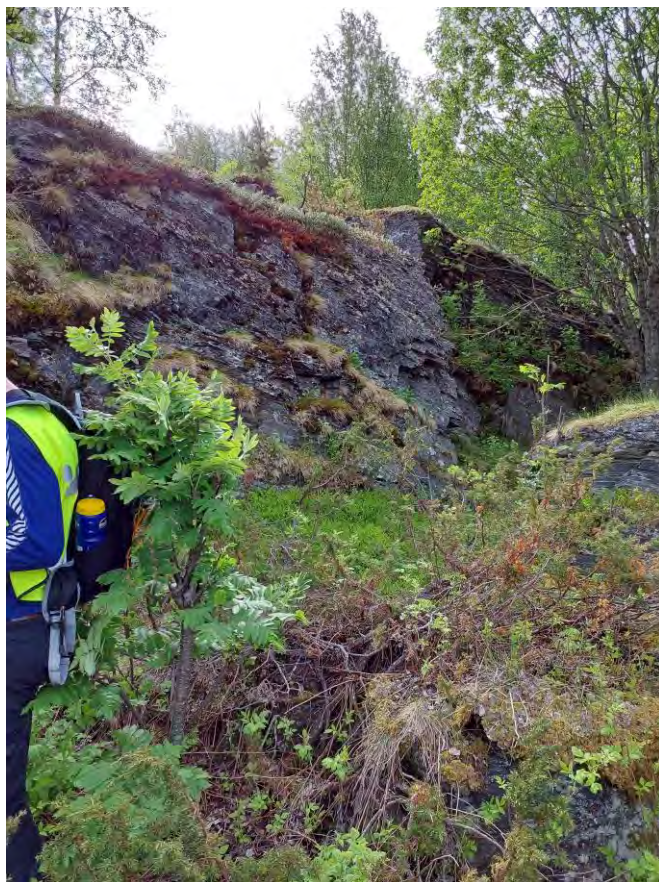
Foto 1.20. Samme bergskrent som på foto 19. Her er berget mer massivt og småforvitret.

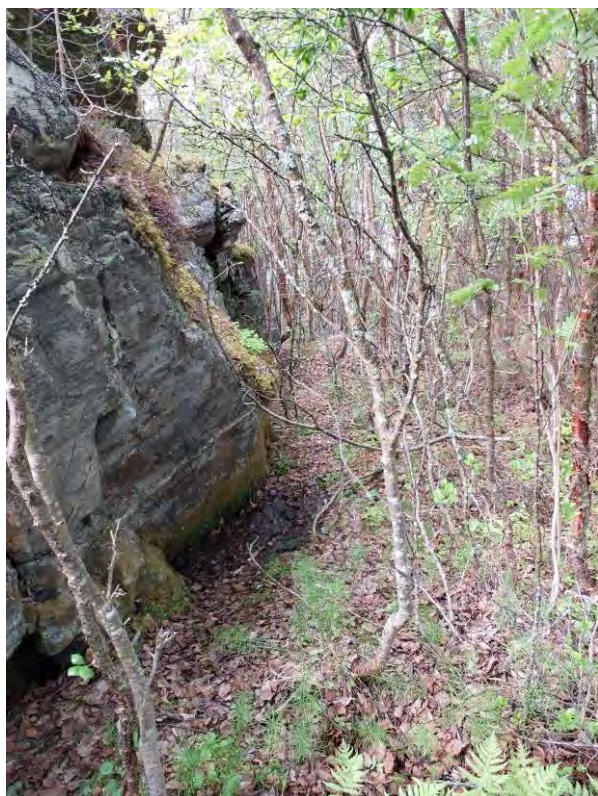
Foto 1.21. Bergskrent rett utenfor grensen til kartleggingsområdet i sør. Avløste blokker funnet.
