# Faresoneutredning skred i bratt terreng – Kvænangen kommune

EKSTERN RAPPORT NR 8 / 2026

SKREVET AV   Multiconsult

Denne rapporten presenterer resultatene fra faresonekartlegging av skred i ni utvalgte områder i Kvæangen kommune, Troms fylke. Arbeidet er utført av Multiconsult AS for NVE.

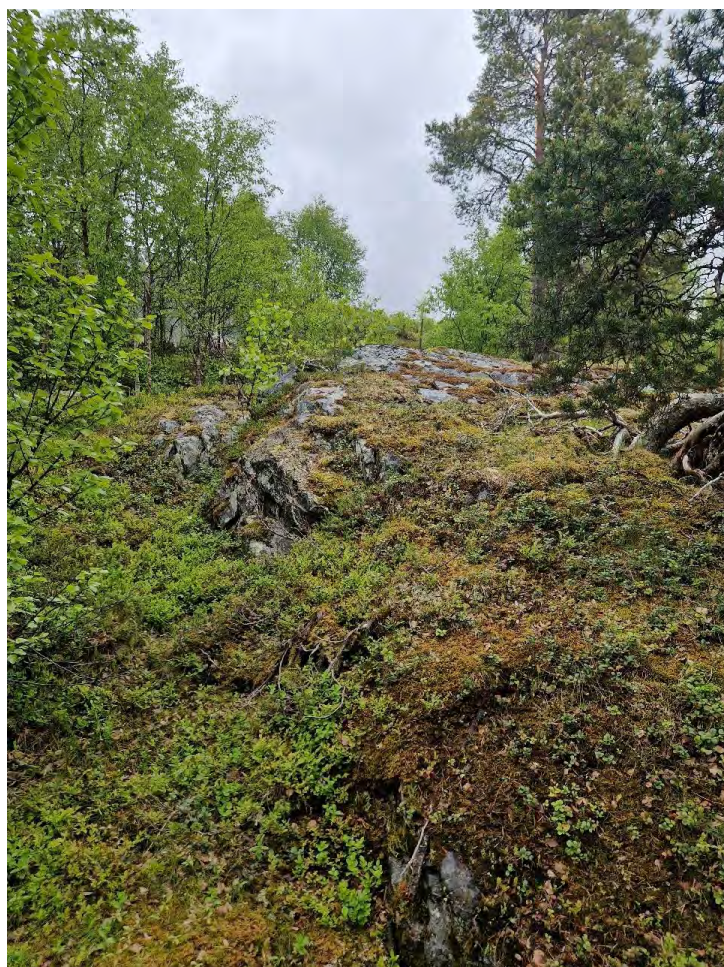
Foto 1.22. Eksempelbilde på glatte berg i brattskreenter i nordlig del av kartleggingsområdet.

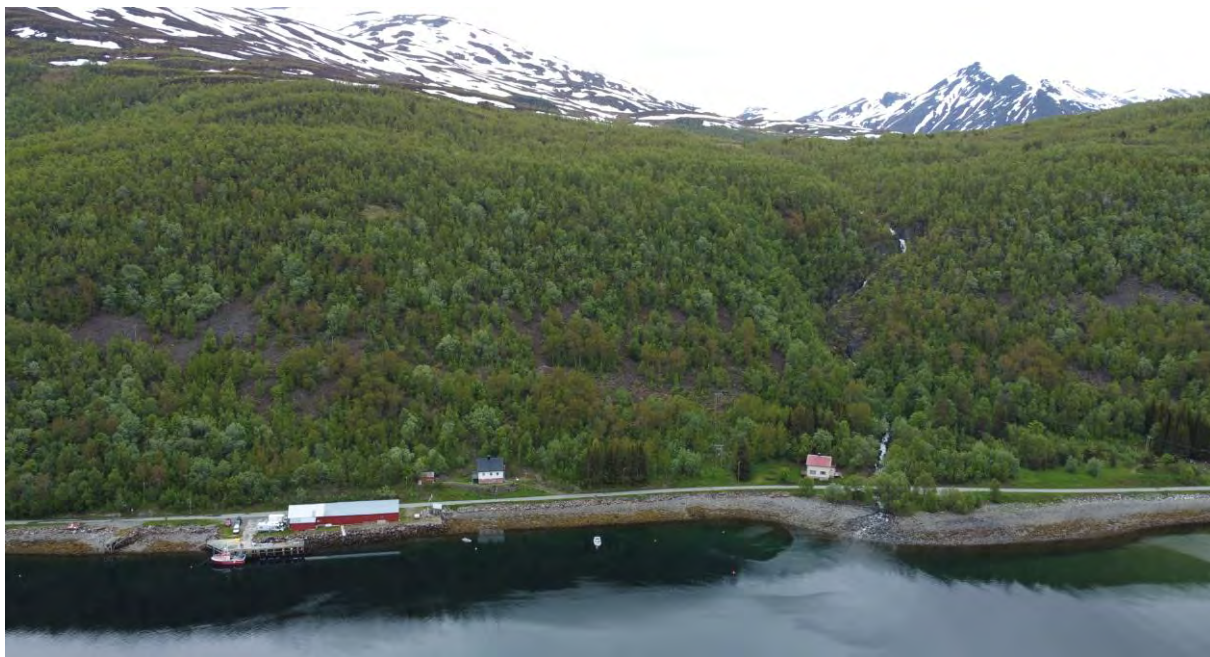
Foto 2.1. Oversikt over vestlig deler av kartleggings- og påvirkningsområdet.

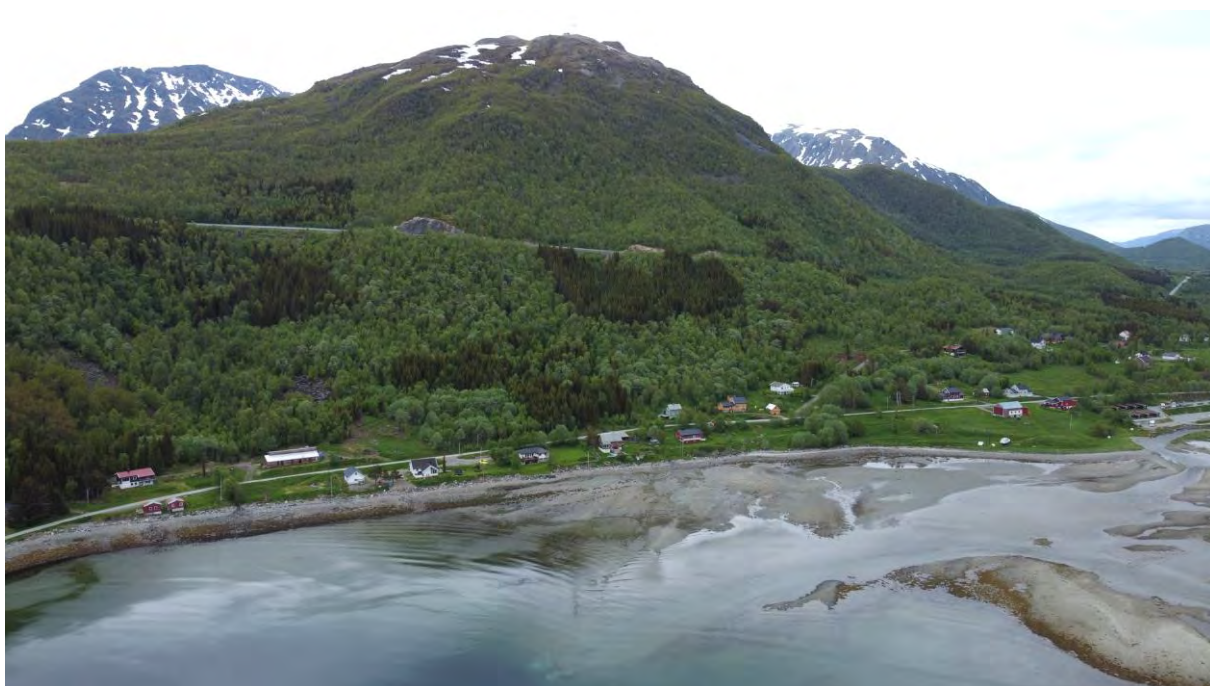
Foto 2.2. Oversikt over midtre del av kartleggingsområdet, Bukta-Sollia-Alteidet.

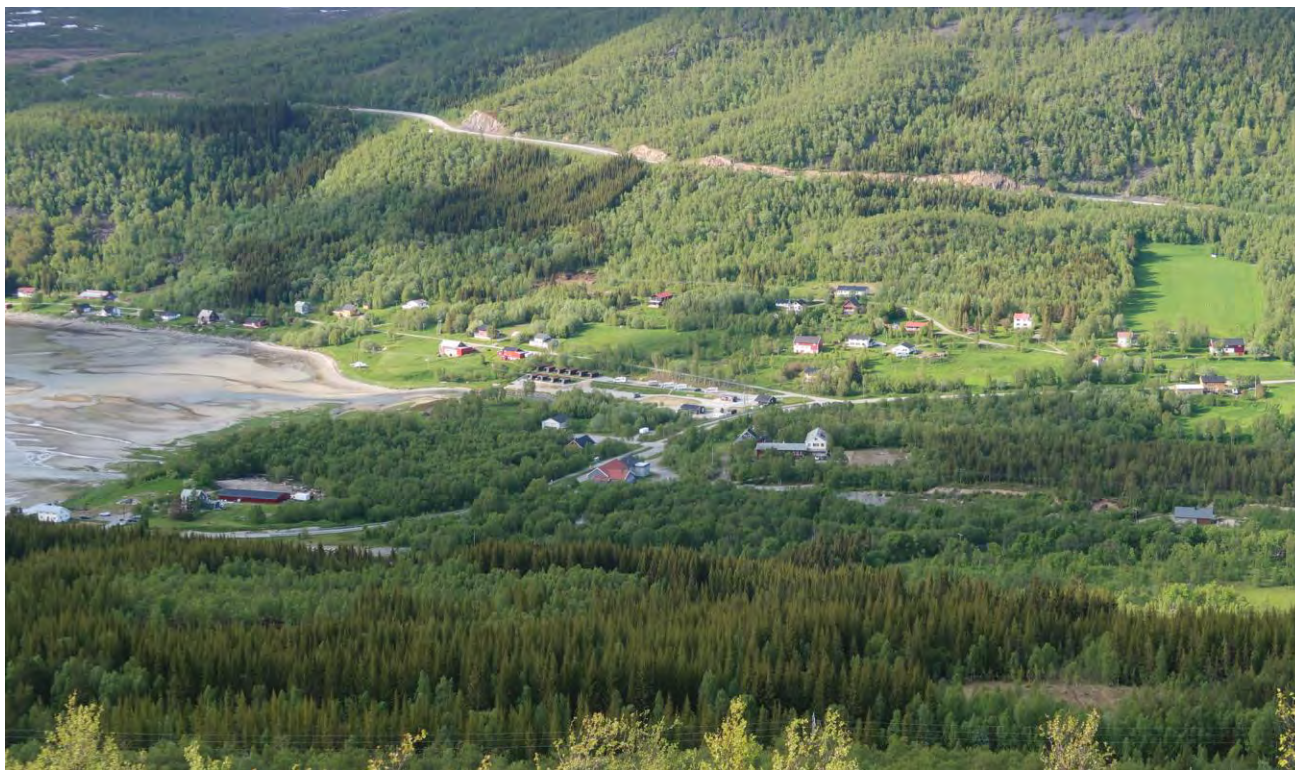
Foto 2.3. Oversikt over midtre del av kartleggingsområdet og påvirkningsområdet bak.

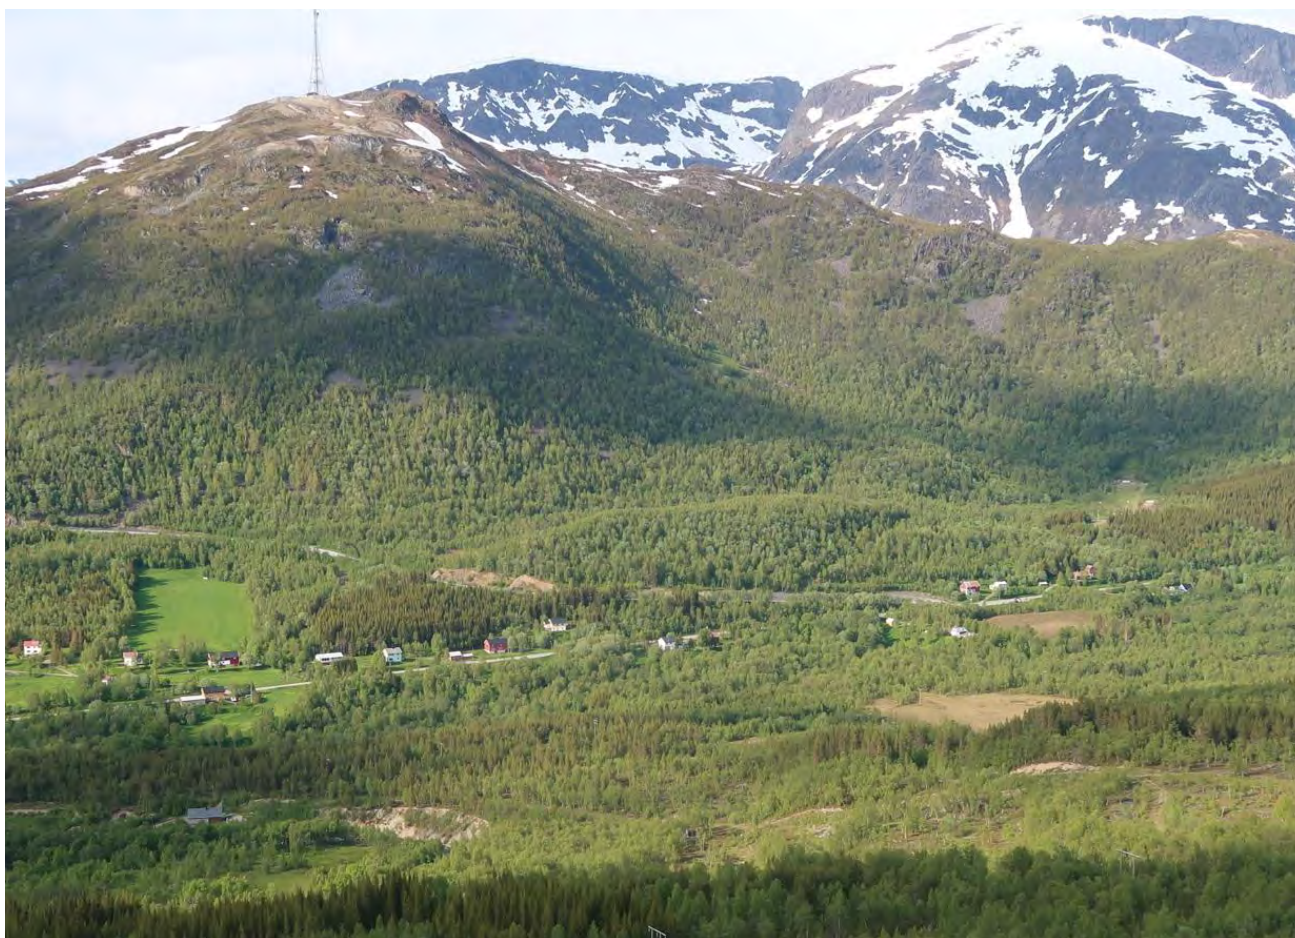
Foto 2.4. Oversikt over østre del av kartleggingsområdet og påvirkningsområdet bak. Brenthaugen litt til høyre for senter av bildet.

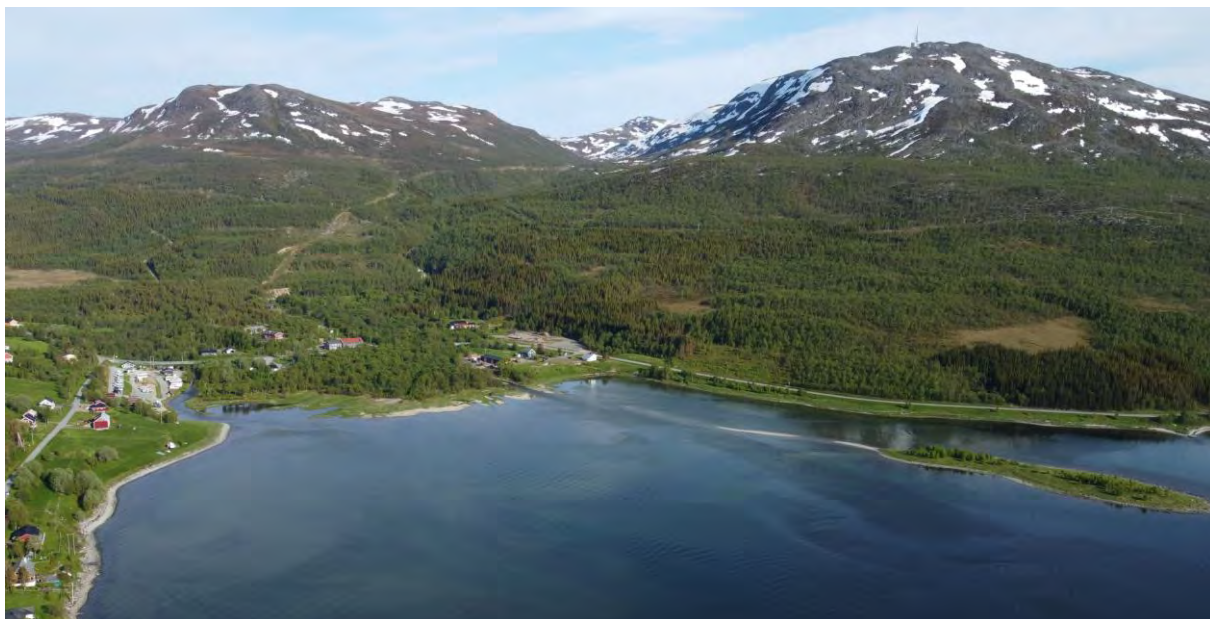
Foto 2.5. Oversikt over søndre del av kartleggings- og påvirkningsområdet.

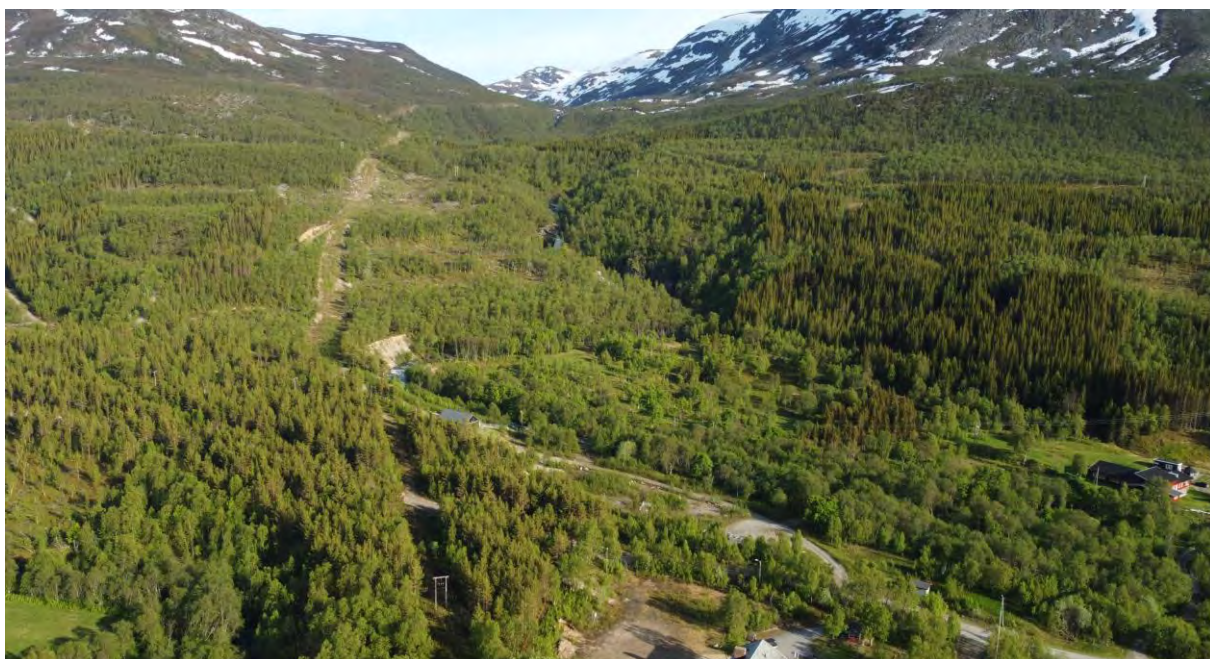
Foto 2.6. Oversikt over sørlige deler av kartleggings- og påvirkningsområdet.

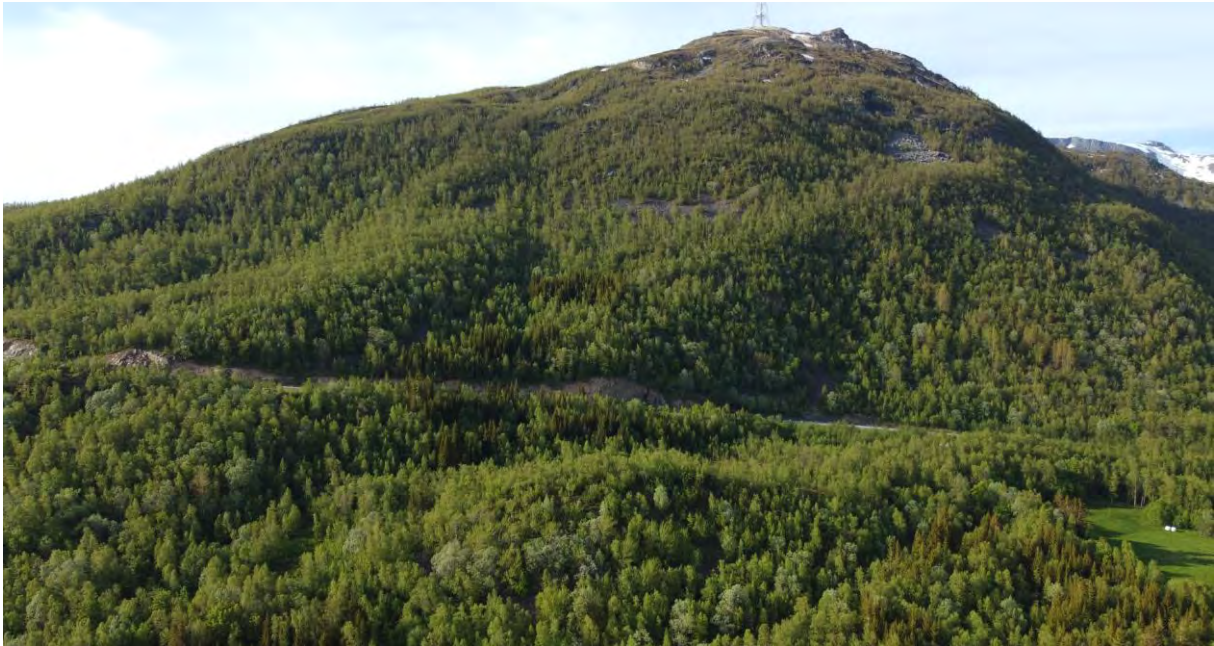
Foto 2.7. Oversikt over påvirkningsområdet nord med Mikkaltinden bak.

Mellom løsneområdene under Mikkaltinden (både mot sør og mot sørøst og til kartleggingsområdet) er det lang avstand (> 200 m) og terrenget har slake partier (< 25°) fra rundt kote 65, og det ventes at steinsprang avsettes før dette (Foto 2.7 i Vedlegg 2A). Fra løsneområder som er nærmest kartleggingsområdet (under nedre del påvirkningsområdet sør for Mikkaltinden) ventes det at steinsprang vil stoppe i slakere partier under bergskrentene eller maksimalt ned på Jøkelfjordveien (kote 70-100). Fra de øvre løsneområdene rett under Mikkaltinden vil steinsprang avsettes

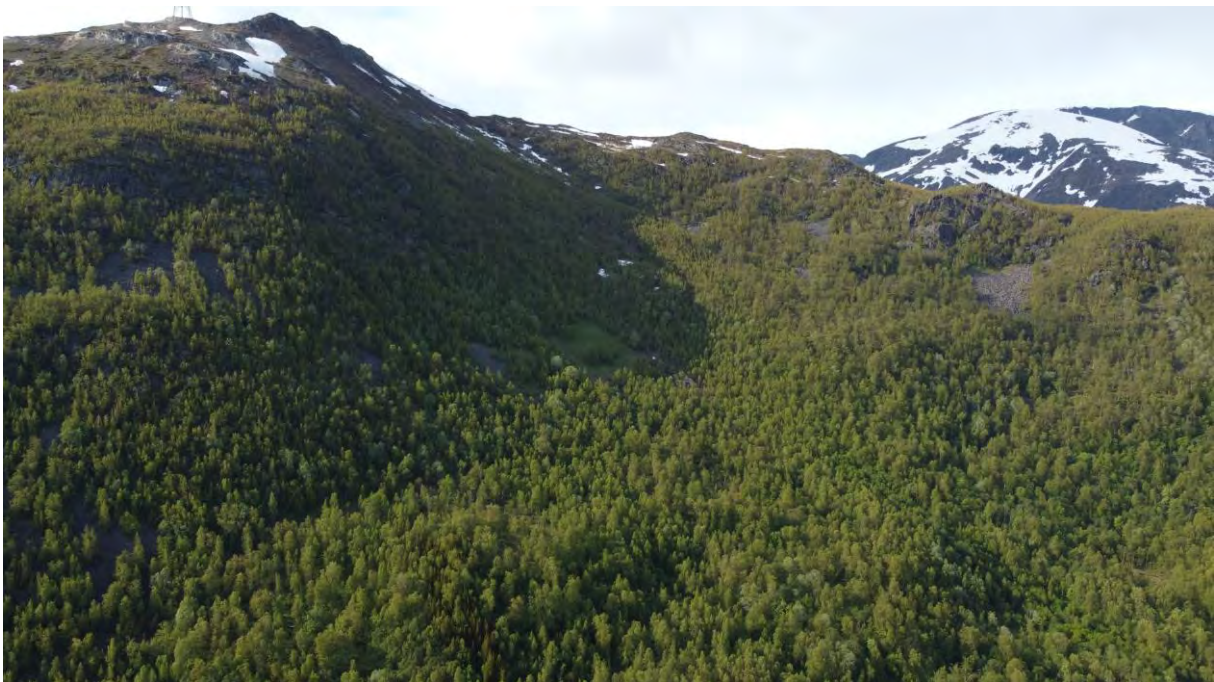
Foto 2.8. Mikkaltinden/nordøstlige deler av påvirkningsområdet.

Terrenganalyser viser at fjellsidene opp mot Mikkaltinden har gunstig helning for snøskred, ca. kote 100-500. Det er funnet flere konkave formasjoner i terrenget, både i mindre og større skala (Foto 2.8, 2.9, 2.12 og 2.18 i Vedlegg 2A). Det er kartlagt grovblokkige masser i området, og flere mindre berghamre lager ruhet i terrenget. Klimadata viser likevel potensielt store mengder snø og mange snødager i året. Vindretningen kommer i hovedsak fra sørvest og pålagring av snø er aktuelt på østsiden av Mikkaltinden, men det kan også komme vind fra nordvest som gir noe pålagring også mot sør. Avblåsning av snø vil i hovedsak skje i de slakere delene rett under toppen på Mikkaltinden. Det er vurdert at terrengruheten ikke er stor nok til å hindre utløsning av snøskred i området. Tørre flakskred er vurdert som dominerende snøskredtype i området. Potensiell bruddforplantning avgrenses av terrengformer som rygger, nedskjæringer og forsenkninger. Det er også en del helningsforskjell i fjellsiden som avgrenser utstrekningen på løsneområdene. Sør og sørvest for Mikkaltinden er det funnet mange løsneområder (Snø2-7 til 15) med begrenset utstrekning da terrenget i fjellsiden er mer kupert. Her kan også vinden fra sørvest føre til avblåsning av snø. Sørøst for Mikkaltinden er det en skålformet dalside med konkave former i fjellsidene. Det er vurdert at løsneområdene i dette området kan ha større utstrekning (Snø2-16 til 19). Det er historikk for snøskred i området og under befaring og på tidligere flyfoto (Figur 17) er det spor etter snøskred i form av skadet skog og vegetasjon. Det er ikke funnet tydelige spor for snøskred i fjellsiden sør og

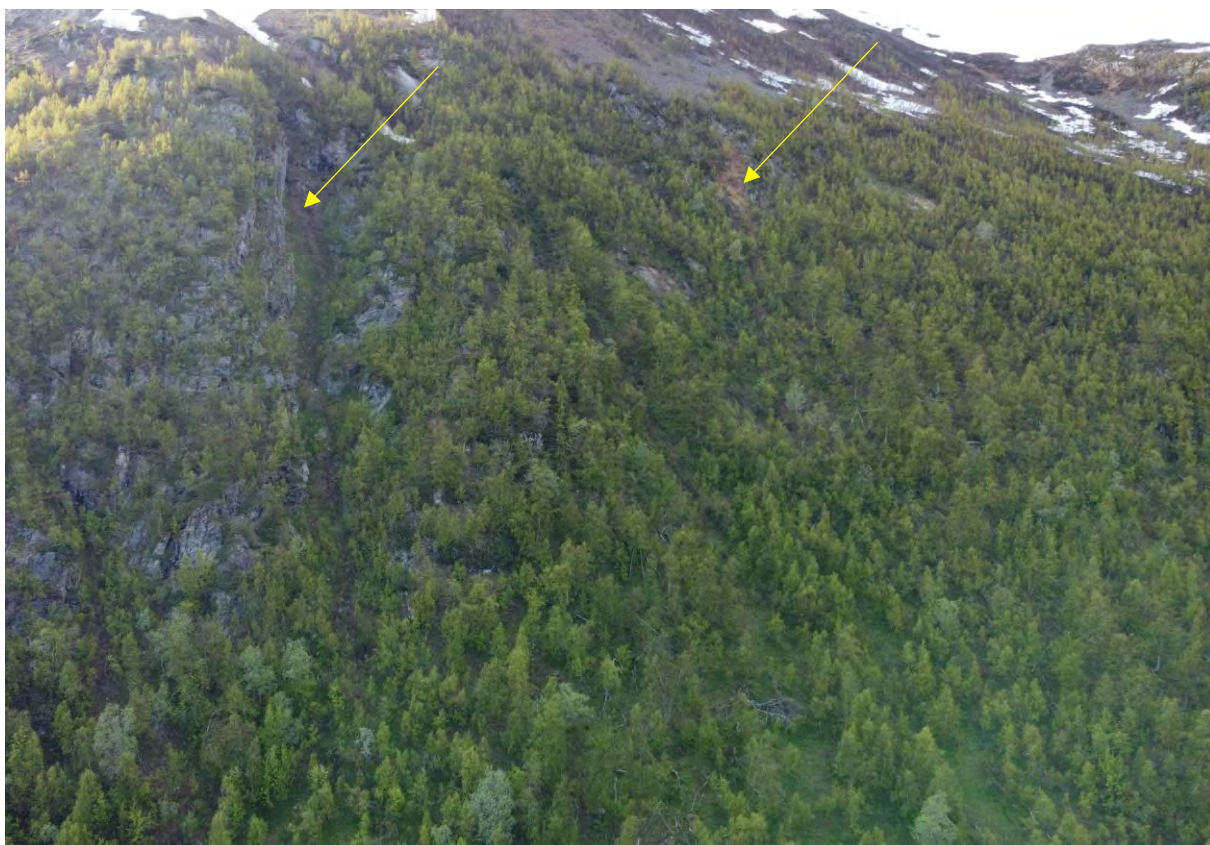
Foto 2.9. Renner/gjel sørøst for Mikkaltinden med løснеområder for flomskred, se gule piler og ellers store løśnieområder for steinsprang og snøskred i områdene rundt.

Det er funnet dreneringsveier med potensiale for stor vannføring i sørøstlig fjellside av Mikkaltinden. Avrenningsanalysen viser at flere vannveier møtes i disse punktene. Det er også observert erosjon og nedskjæringer i terrenget (Foto 2.9 og 2.17 i Vedlegg 2A) på flyfoto og skyggekart. Ut fra spor på skyggekart er det tolket at det har vært utglidninger/utvasking og potensielle flomskred her tidligere. Løsmassene i området er kartlagt som forvittringsmateriale og skredmasser og der er dermed tilgang på løsmasser i området. Løsnesannsynligheten er vurdert til 1/1000 på bakgrunn av spor etter skred og potensiale for stor vanntilførsel.

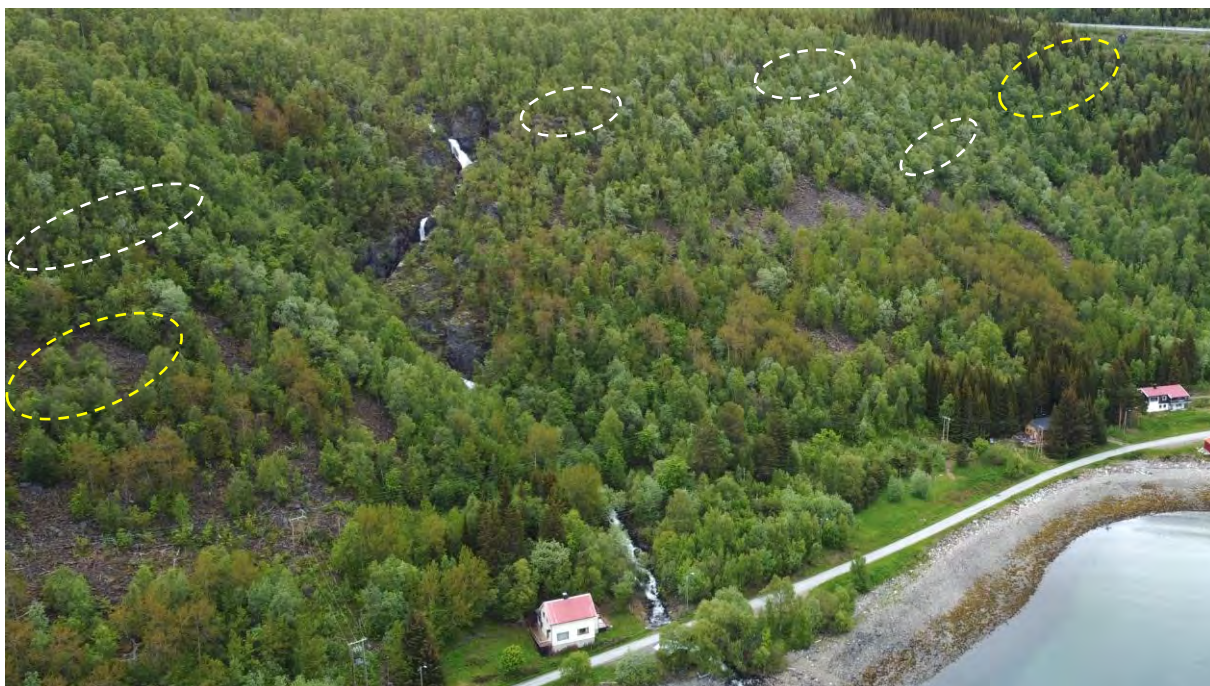
Foto 2.10. Nedre del av Mølnelva med løśnieområder fra bergskrenter vest og øst for Mølnelva markert med hvitstiplede ellipser og løøgneområder for snøskred vest for Mølnelva og under Jøkelfjordveien markert med gulstiplede ellipser.

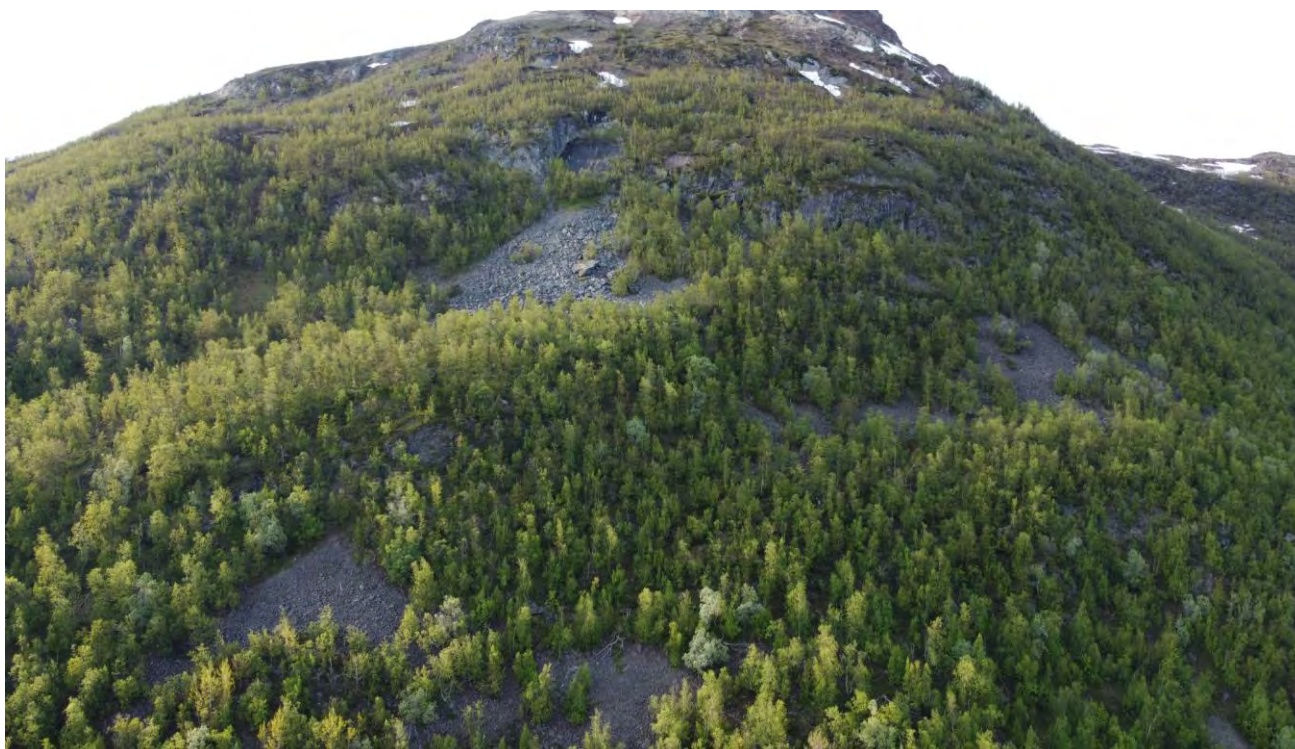
Foto 2.12. Øvre del av påvirkningsområde under Mikkaltinden med løsneområder for steinsprang fra bergskrentene og løsneområder for snøskred typisk i åpne urområder.

avsatser/urer høyt oppe (Foto 2.12 i Vedlegg 2A), og for løснеområder sørøst for Mikkaltinden ventes det at steinsprang stopper i slakere terreng nord for Brenthaugen (omtrent kote 60) og i Hesteridderlia (omtrent kote 150). Fjellsidene er dekket med spredt løvskog, men har for lav stamme- og skogtetthet til å redusere utløp for steinsprang. Avstanden til kartleggingsområdet er stor og terrenget har gradvis slakere helning slik at blokker vil avsettes før kartleggingsområdet. Det er imidlertid observert flere blokker i nedre deler av påvirkningsområdet og i øvre deler av kartleggingsområdet (særlig i skråningen mellom Sollia og Bukta) (Foto 2.16 i Vedlegg 2A), hvor flere blokker har avrundede former, men disse tolkes å være moreneblokker og ikke steinsprangblokker. Stedvis kan også noen blokker være avsatt av snøskred, spesielt ovenfor Låvanveien 109 og 116 vest i området og under Mikkaltinden. Modelleringer viser at steinsprang i stor grad stopper opp i skrånende terreng ovenfor kote 65, og når maksimalt til omtrent kote 60. For de øvre løснеområder under Mikkaltinden viser modelleringer at steinsprang stopper opp før neste underliggende løснеområde, men at steinsprang kan nå lengre i søkk og renneformasjoner. Basert på feltobservasjoner, terrenganalyser og modellering er sannsynlighet for steinsprang inn i kartleggingsområdet mindre enn 1/5000 fra fjellsiden under Mikkaltinden.

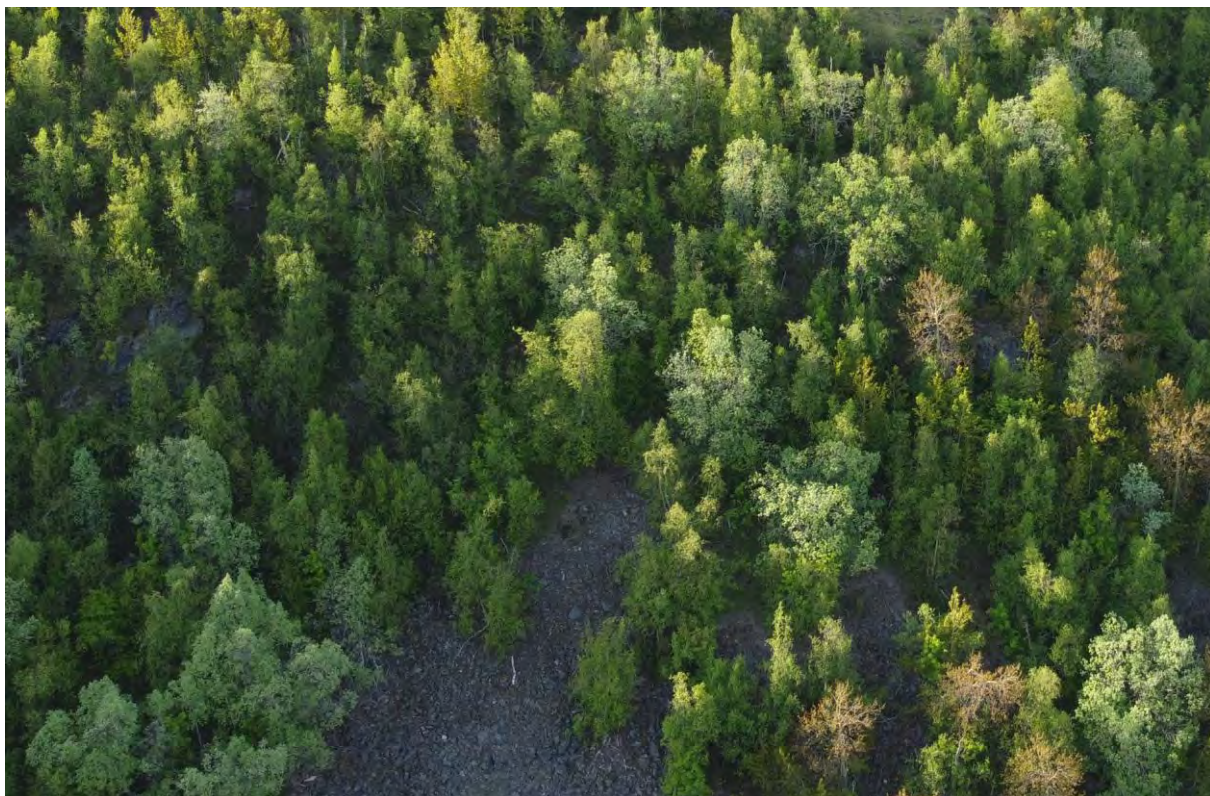
Foto 2.13. Lave bergskrenter i skogen med løsneområder for steinsprang og urområder med løsneområder for snøskred vest i området ovenfor Låvanveien 109-116.

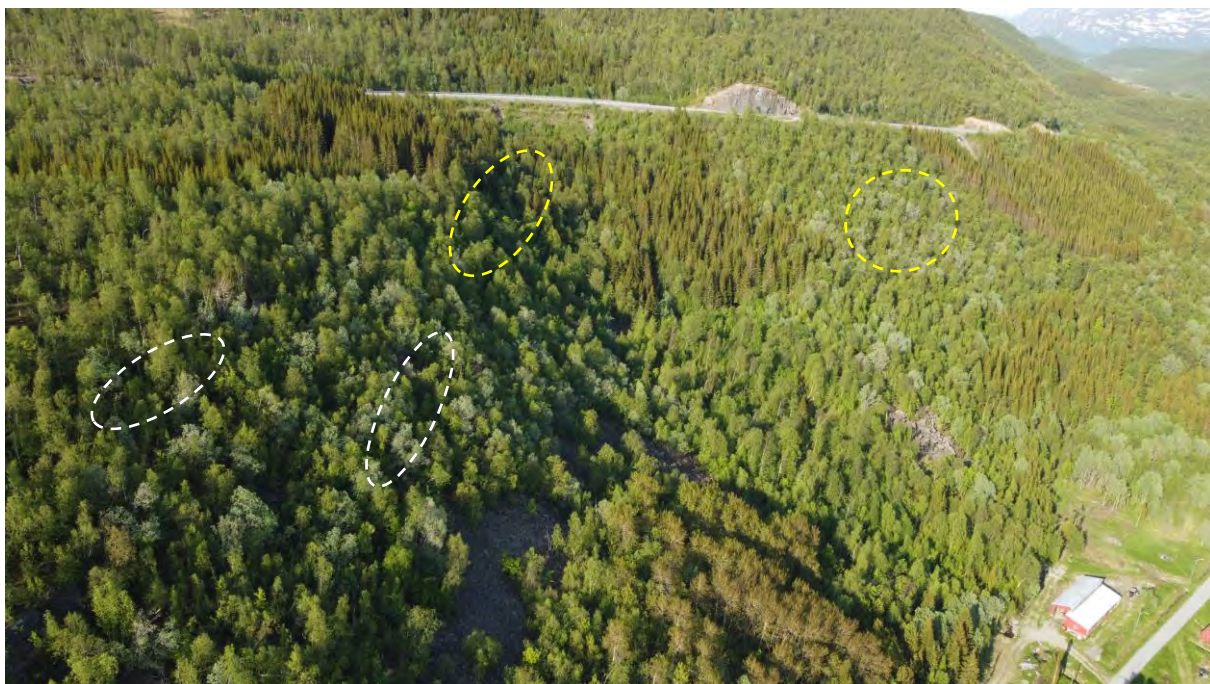
Foto 2.14. Bergskrenter med løsneområder for steinsprang (så vidt synlige inni skogen til venstre markert med hvitstiplede ellipser) ovenfor Bukta. Løsneområder for snøskred uten skog mellom granskogfeltene litt over senter av bildet og i underkant av stor vegskjæring i høyre del av bildet (markert med gulstiplede sirkler).

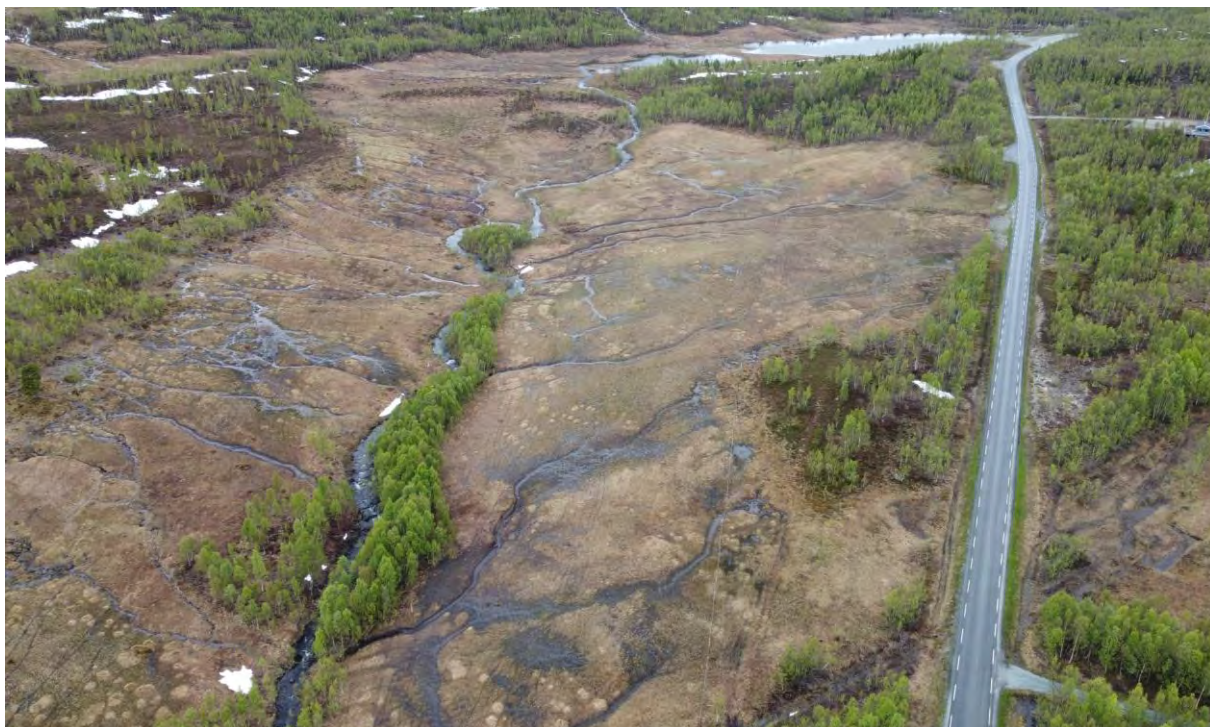
Foto 2.15. Mølnelva og Jøkelfjordvatnet øverst og myrområder.

Det er to elveløp, Mølnelva og Langdalselva, som renner inn i kartleggingsområdet. Begge løpene kan transportere snømasser. Øvre deler Mølnelva har et flatt parti med myr i påvirkningsområdet (Foto 2.15 i vedlegg 2A), men terrenget er bortimot flatt (<10 grader) i et større område, og dersom snø vannmettes i elveløpet vil snøen og sørpen trolig bare flyte utover myrområdet uten å få noe større hastighet. Det vurderes derfor at det ikke vil kunne bygge seg opp eller utløses større sørpeskred i dette området. Lenger ned renner elva på bratt berg og i gjel ned mot kartleggingsområdet (Foto 2.11 i Vedlegg 2A). Her er det så bratt i elvesidene at det ikke vil kunne akkumuleres snø nok til å få en oppdemming i den relativt store elva. Det er vurdert at det ikke er aktuelt for sørpeskred fra Mølnelva på bakgrunn av terrengformene.

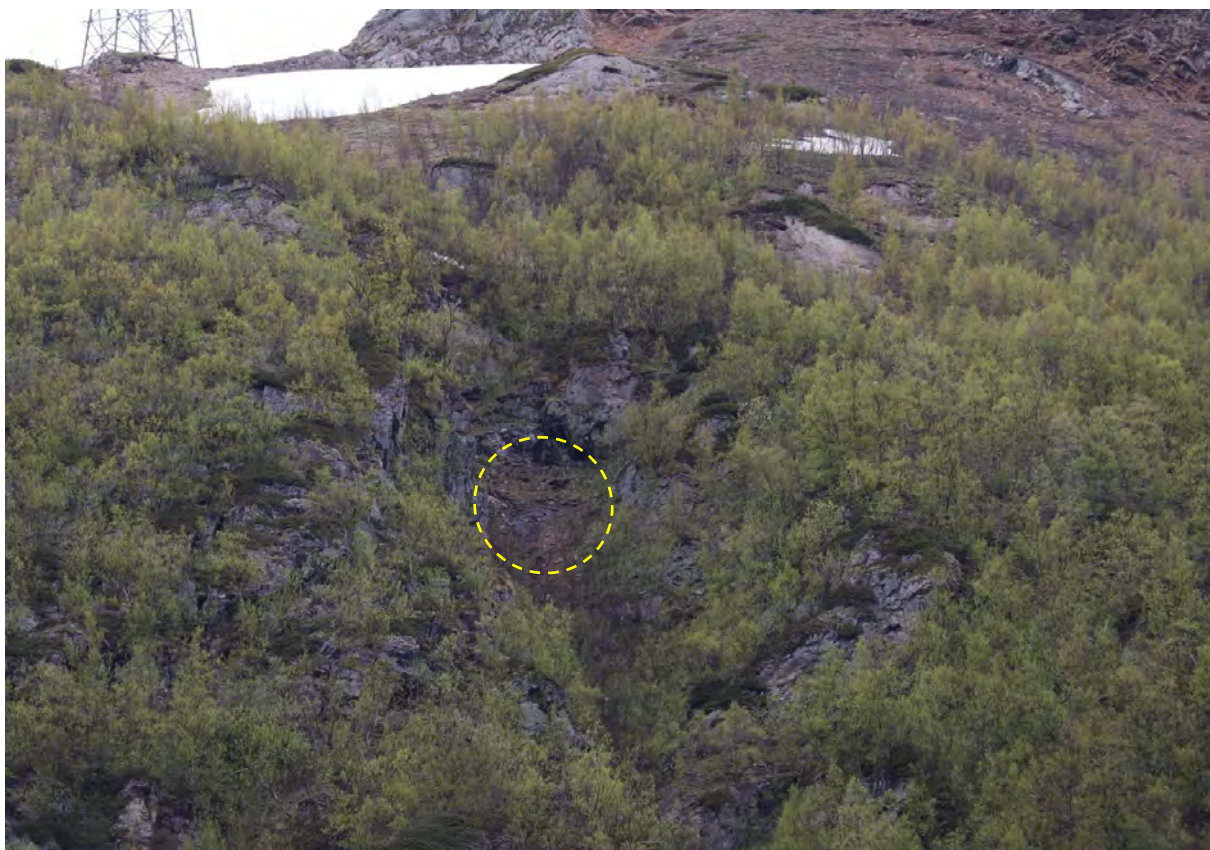
Foto 2.17. Gjel med løснеområde for flomskred sørøst for Mikkaltinden markert med gulstiplet sirkel.

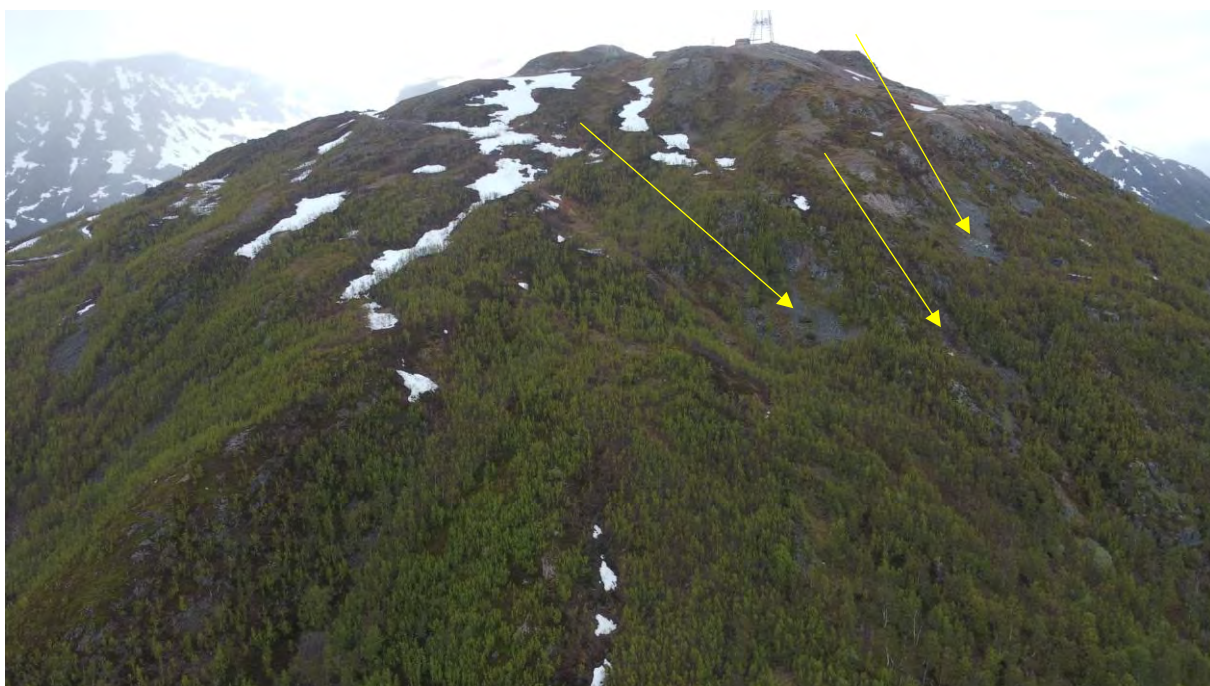
Foto 2.18. Eksempler på løснеområder for snøskred sørvest og sør for Mikkaltinden, se gule piler. Påvirkningsområdet for Alteidet er i høyre del av bildet.

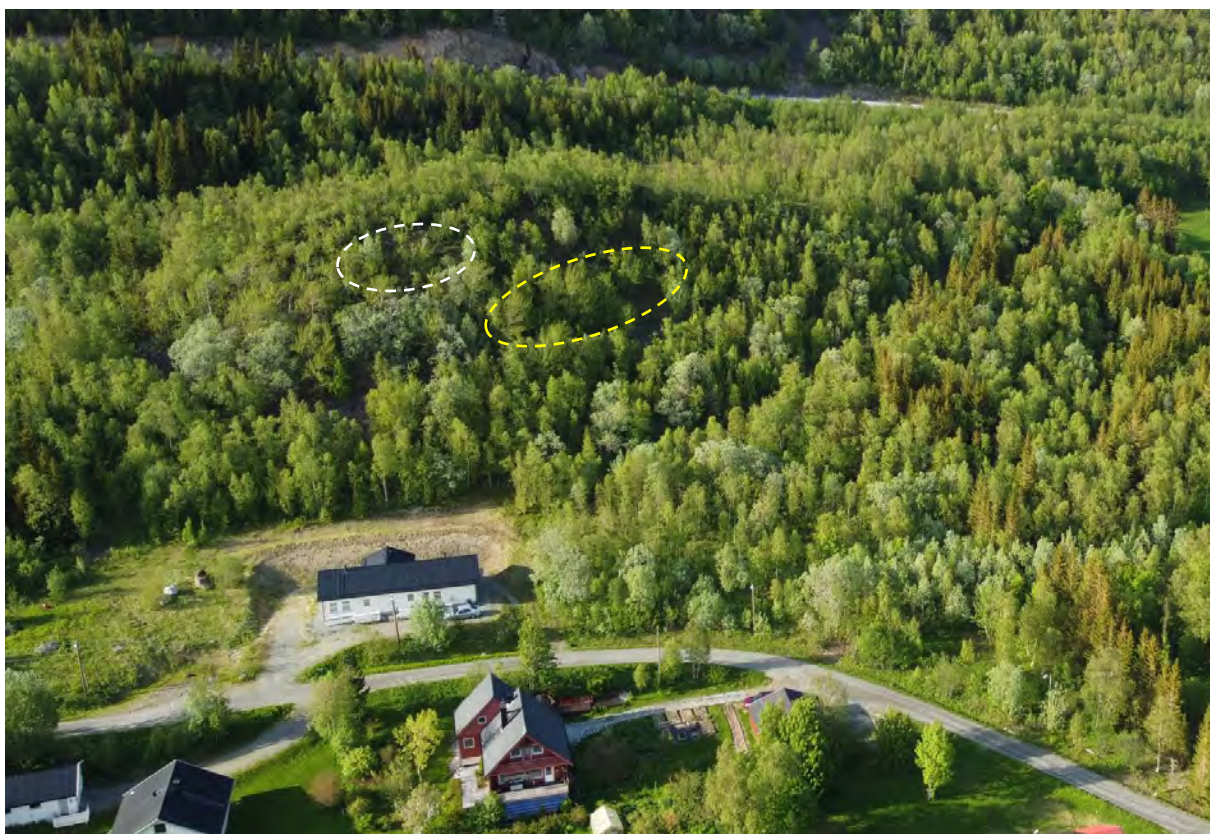
Foto 2.19. Inger-Marjahaugen ovenfor Sollia med løснеområde for snøskred i spredt skog litt over senter av bildet markert med gulstiplet ellipse. Mellom Inger-Marjahaugen og enebolig er det et lite løснеområde for steinsprang markert med hvitstiplet ellipse.

På sørsiden av Inger-Marjahaugen (Foto 2.19 i Vedlegg 2A) er det identifisert løsneområde (Snø2-6), men på bakgrunn av mer konveks terrengform vil trolig løssnøskred være mer aktuelt her. Det er ingen historikk i akkurat dette området. Løsnessannsynlighet i dette området er vurdert 1/1000. Lengre vestover, rett vest for Mølnelva ovenfor Låvanveien 109 og 116 (Foto 2.1 og 2.13 i Vedlegg 2A), er det også identifisert løsneområder (Snø2-1 til Snø2-2). I dette området er det kjent historikk for snøskred og skredobservatør i området har tidligere tegnet opp skredbanene i en rapport til kommunen [32]. Her er det skogfrie områder eller tynn skog med uravsetninger og gunstig terrenghelning for bruddforplantning. Løsnessannsynligheten for løsneområder i disse områdene er vurdert til 1/100 på bakgrunn av historikk og ideelle klimaforhold.

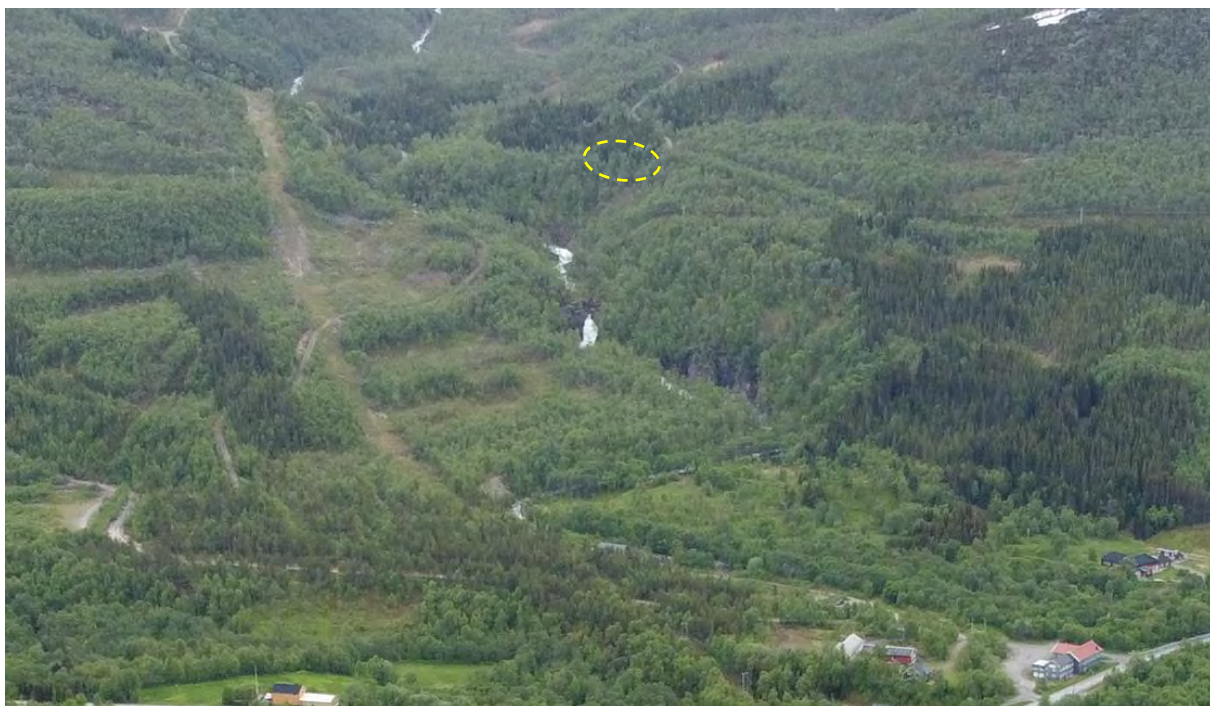
Foto 2.20. Løснеområde for snøskred litt over midten av senter av bildet markert med gulstiplet ellipse.

Det er identifisert løsneområder for snøskred i dalsidene langs Langdalselva sør for kartleggingsområdet (Foto 2.20 og 2.21) i Vedlegg 2A). Løsnessannsynligheten er vurdert 1/100 også i dette området grunnet snøskredhistorikk i fjellsiden ned fra Mefjellet.

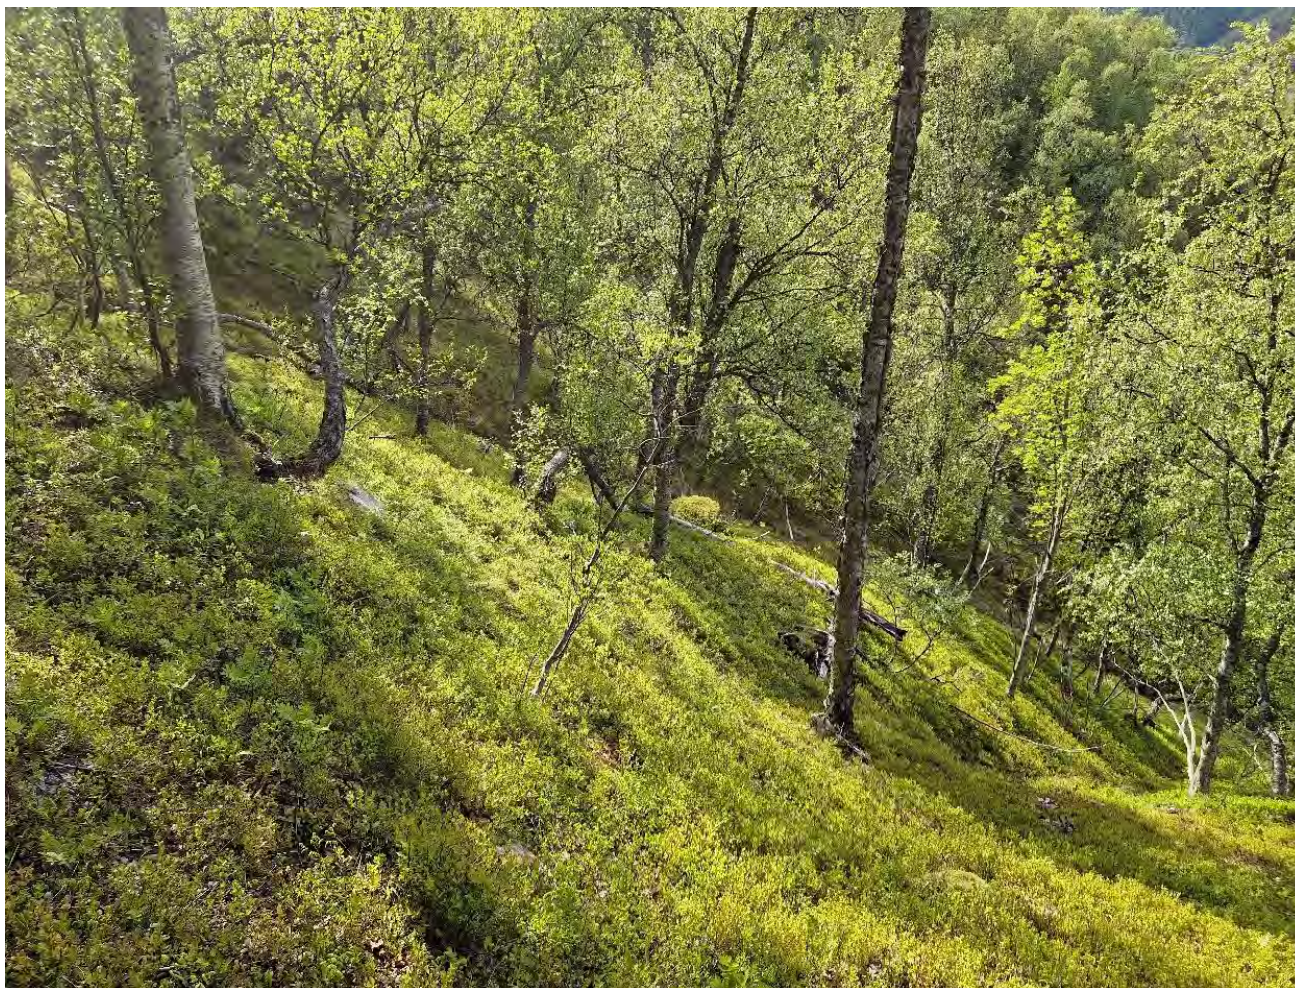
**Foto 2.21. Samme område som påpekt i forrige foto. Løsneområde for snøskred.**

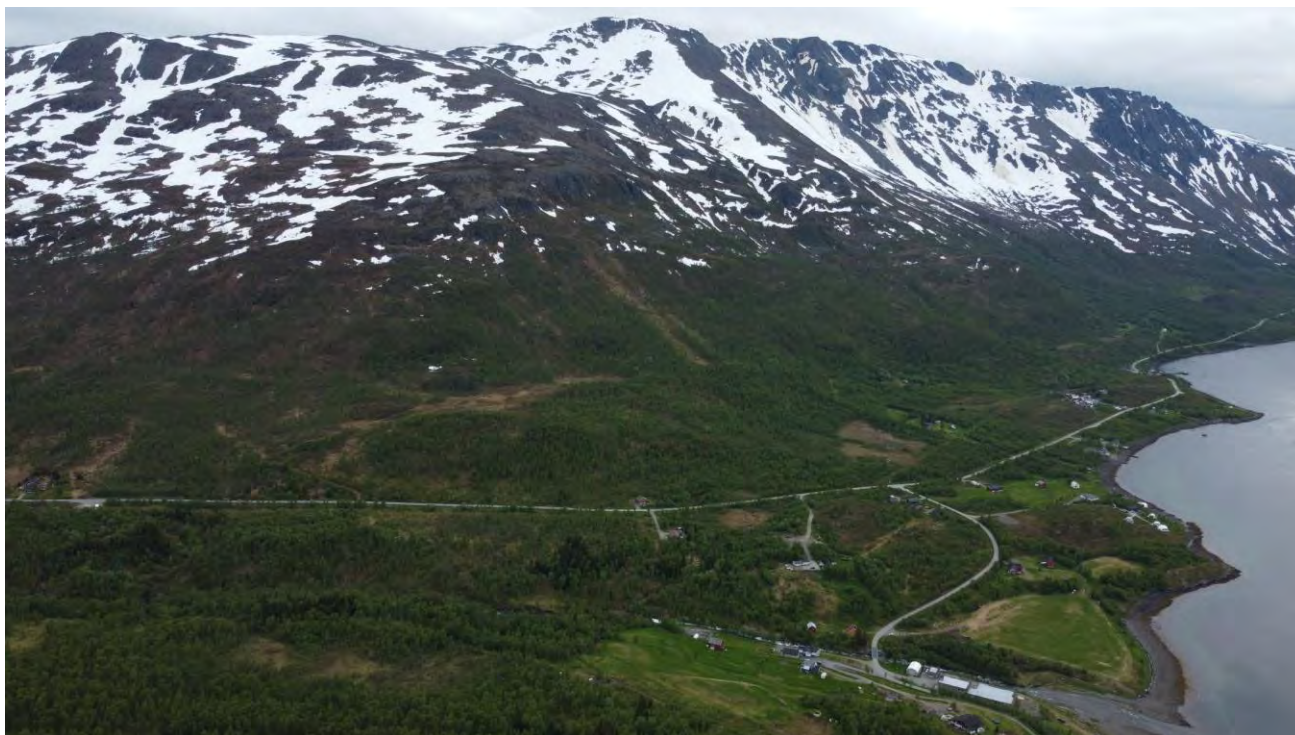
Foto 3.1. Foto av sørlig deler av påvirknings- og kartleggingsområdet, sett mot sørøst.

I sørøstlige deler av påvirkningsområdet opp mot Olderbakkfjellet, både på sjøsiden og inn dalen (Jøkelfjordeidet), er det identifisert løsneområder for snøskred (Foto 3.1-3.5 i Vedlegg 3A). Det er også identifisert løsneområder på sørsiden av Jonslettind (Foto 3.6-3.8 i Vedlegg 3A). På vestsiden av Jonslettind er det ikke funnet reelle løsneområder for snøskred som kan ha skadepotensiale i kartleggingsområdet.

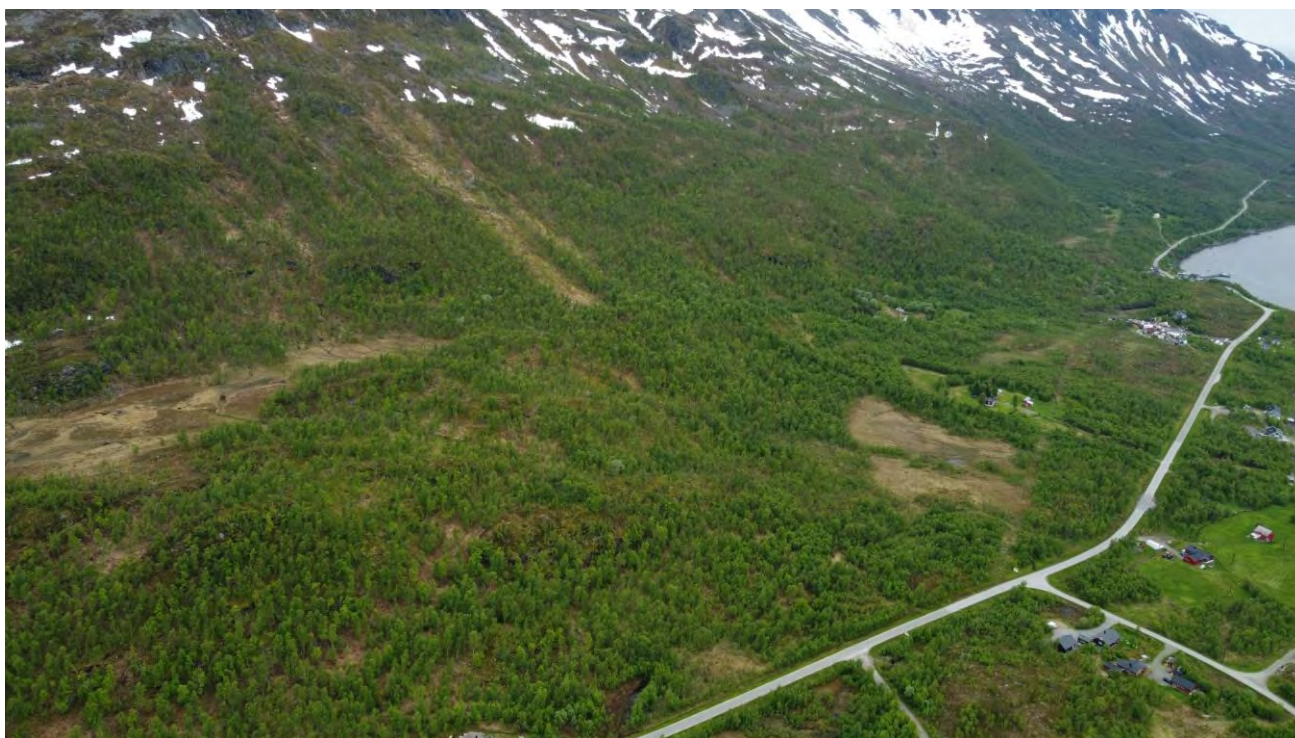
Foto 3.2. Foto av sørlig deler av påvirknings- og kartleggingsområdet, sett mot sørøst.
