# Faresoneutredning skred i bratt terreng – Kvænangen kommune

EKSTERN RAPPORT NR 8 / 2026

SKREVET AV   Multiconsult

Denne rapporten presenterer resultatene fra faresonekartlegging av skred i ni utvalgte områder i Kvæangen kommune, Troms fylke. Arbeidet er utført av Multiconsult AS for NVE.

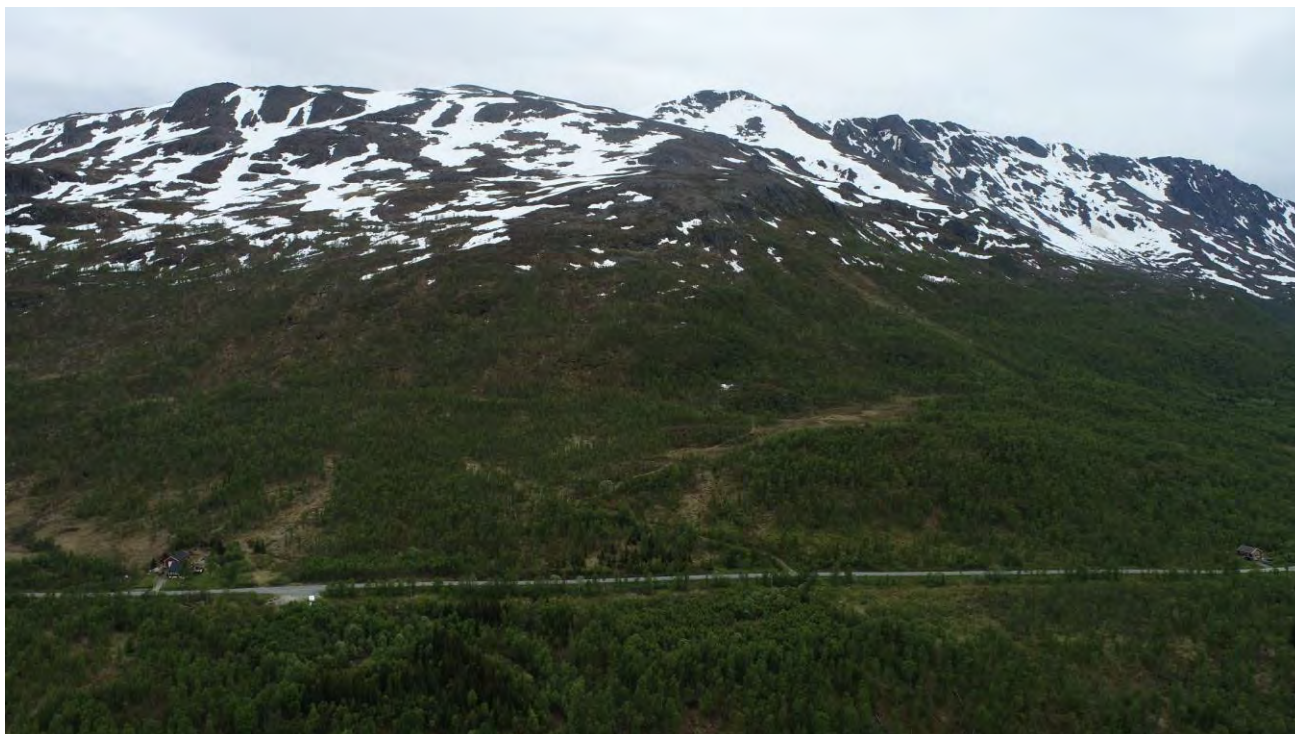
Foto 3.3. Foto av sørlig del av dalsiden (Jøkelfjordeidet) og ryggen opp mot Olderbakkfjellet, sett mot sør.

I sørøstlige deler av påvirkningsområdet opp mot Olderbakkfjellet, både på sjøsiden og inn dalen (Jøkelfjordeidet), er det identifisert løsneområder for snøskred (Foto 3.1-3.5 i Vedlegg 3A). Det er også identifisert løsneområder på sørsiden av Jonslettind (Foto 3.6-3.8 i Vedlegg 3A). På vestsiden av Jonslettind er det ikke funnet reelle løsneområder for snøskred som kan ha skadepotensiale i kartleggingsområdet.

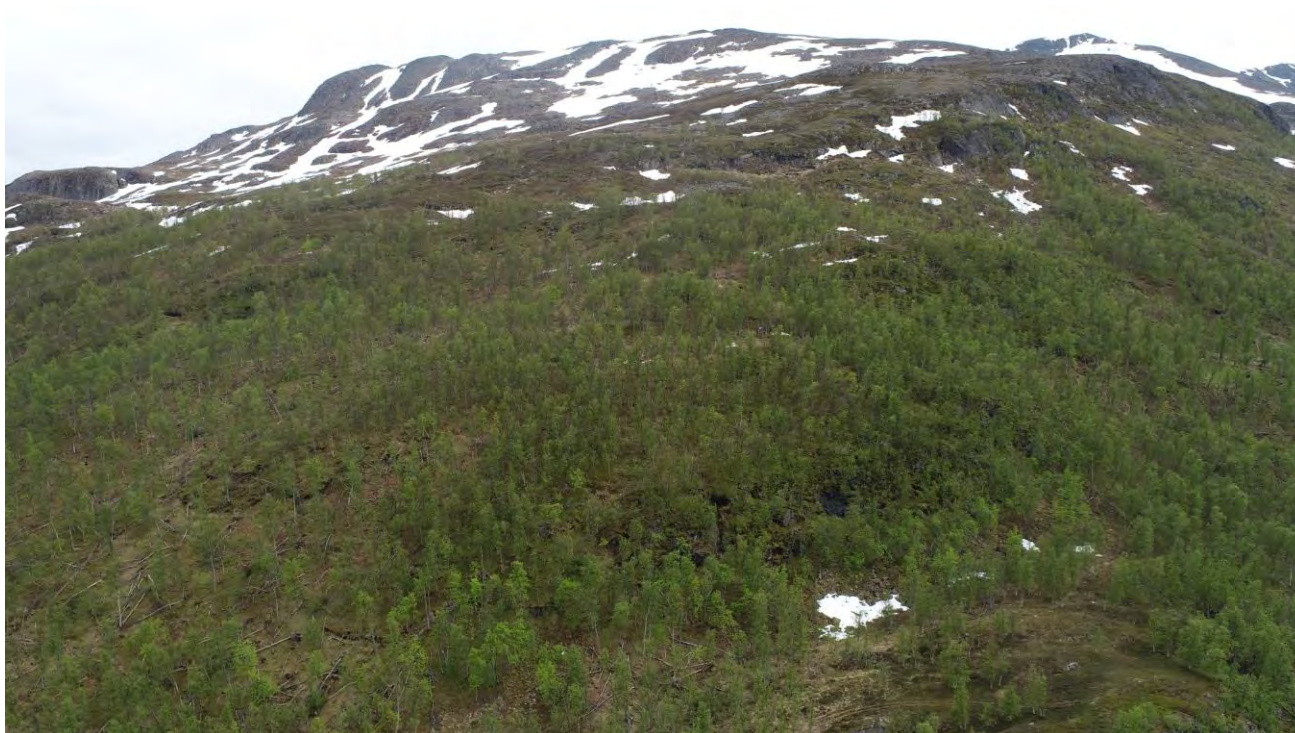
Foto 3.4. Foto av ryggen opp mot Olderbakkfjellet, sett mot sørøst.

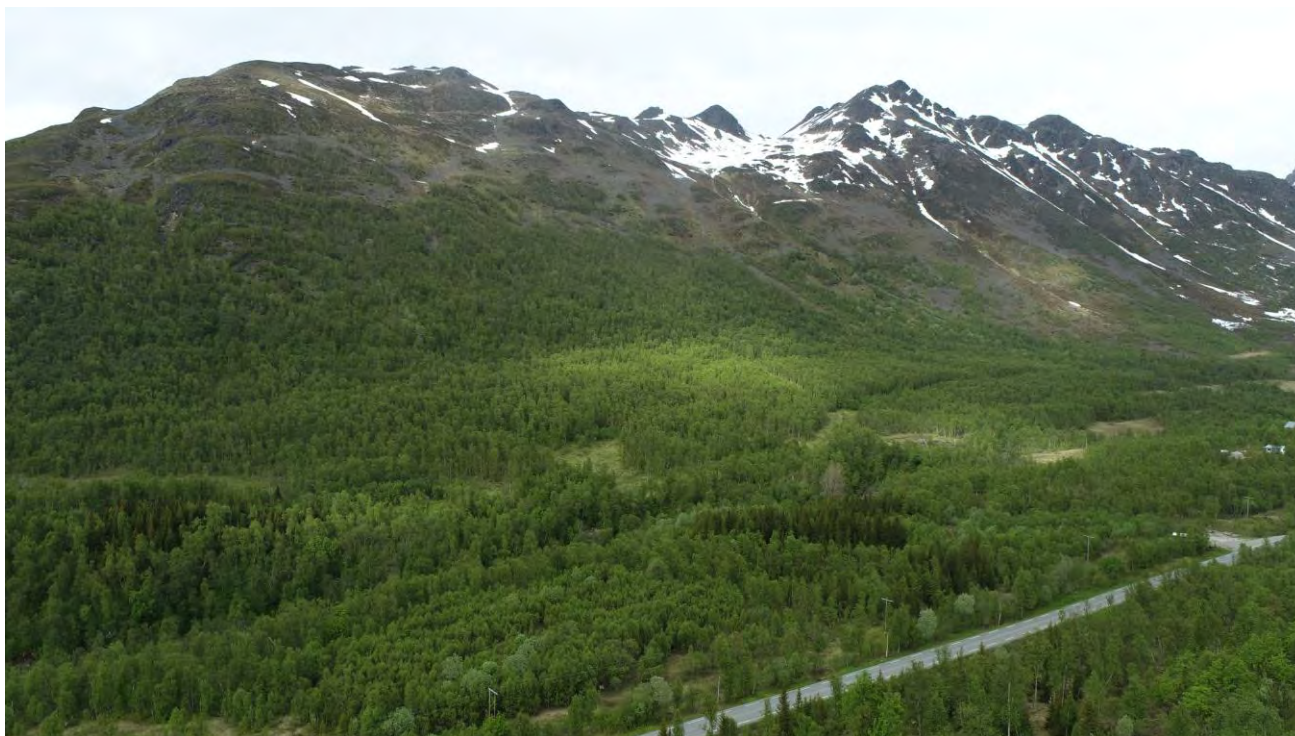
Foto 3.5. Foto av sørlig side av Jonslettind inn dalen (Jøkelfjordeidet), sett mot nordøst.

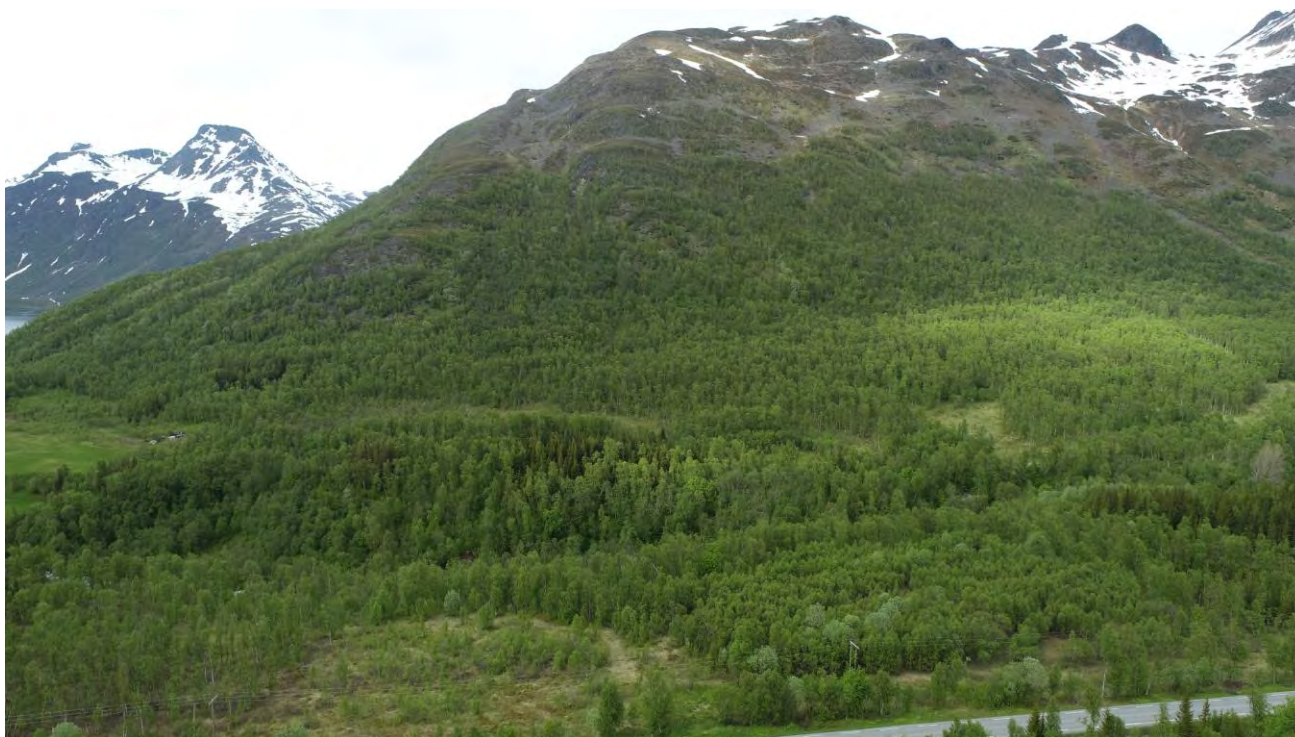
Foto 3.6. Foto av for topp 617 til Jonslettind, sett mot nord.

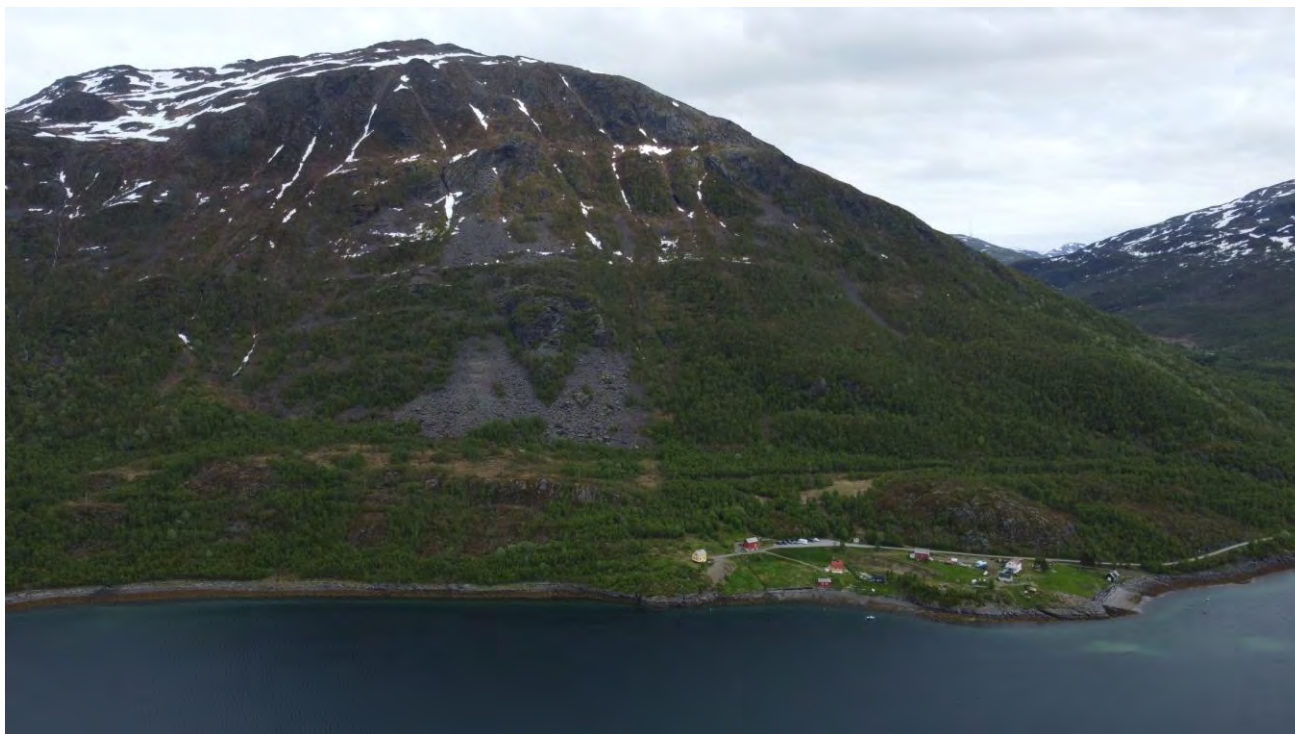
**Foto 3.7.** Foto av fjellsiden ovenfor Saltnes nord i kartleggingsområdet, øst. Aktiv ur i flere nivåer som alle stopper over kartleggingsområdet i myr ca. 35 moh.

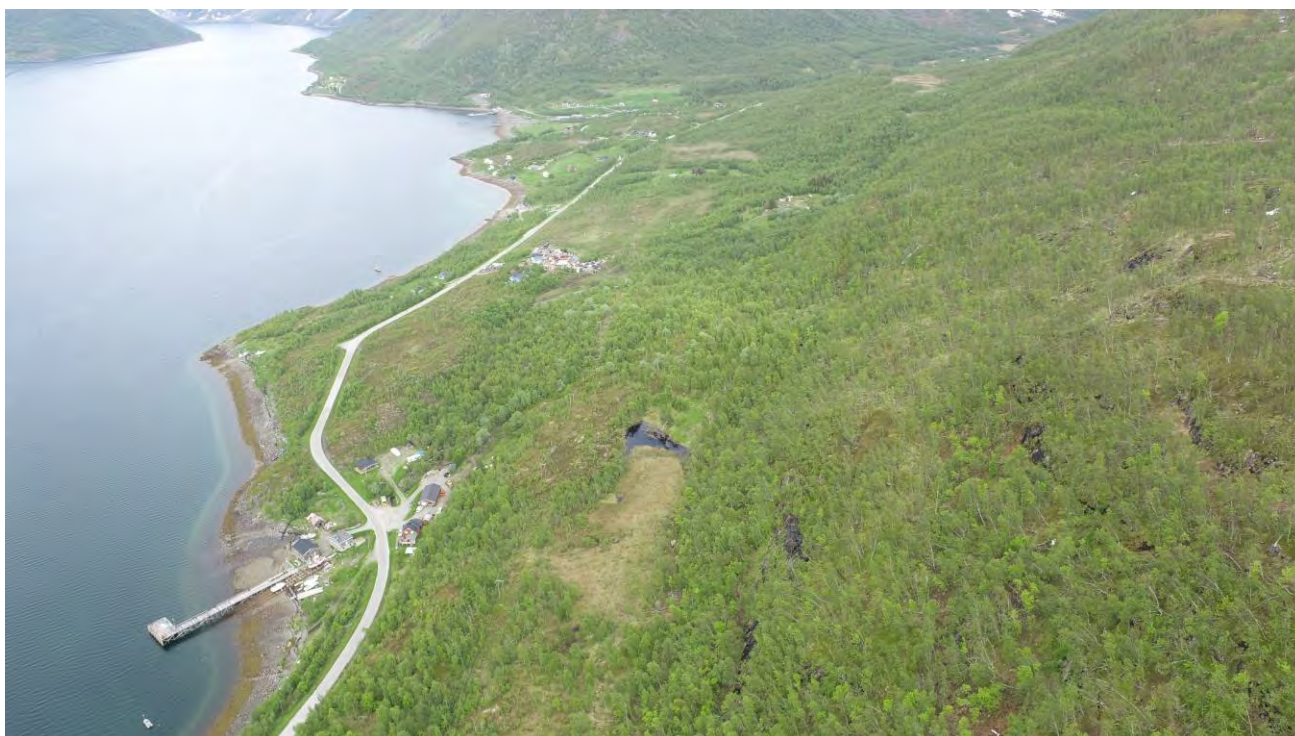
**Foto 3.8.** Foto av sørlig deler av påvirknings- og kartleggingsområdet, sett mot nordøst.

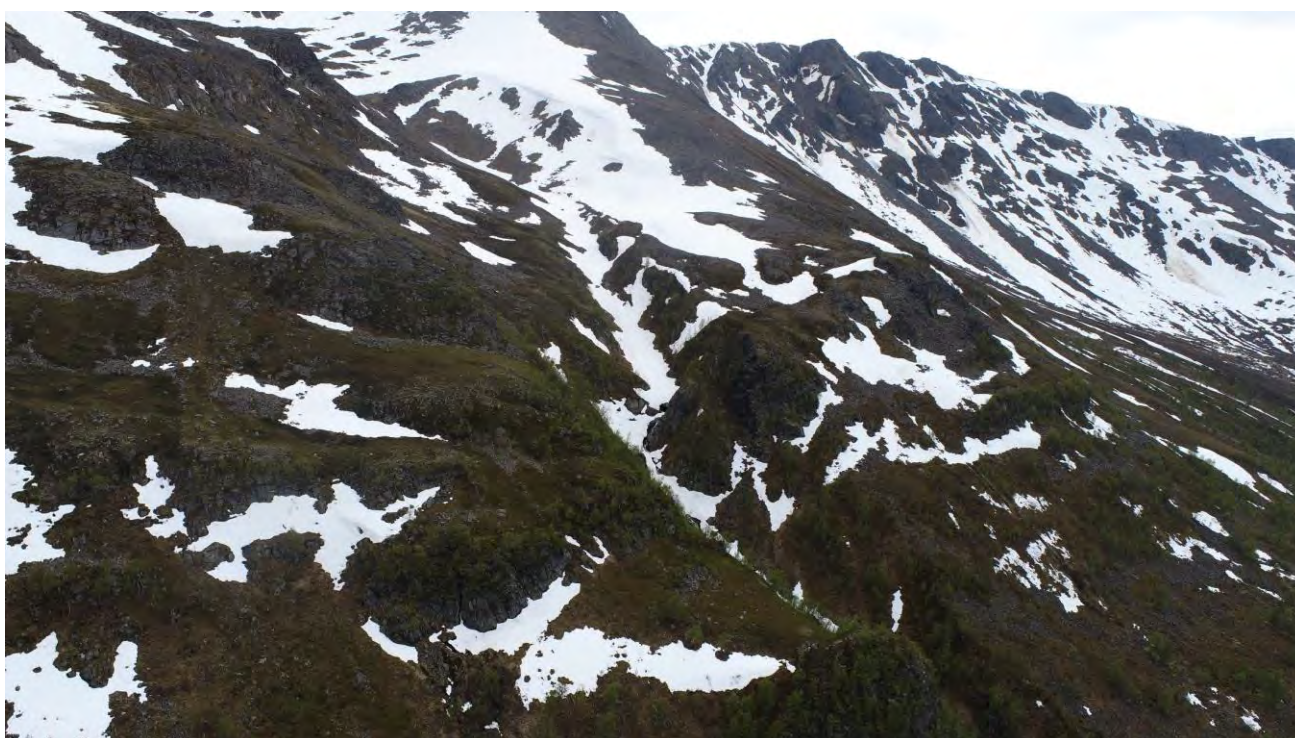
Foto 3.10. Foto av øvre deler av plasselva og tilhørende dalføre, sett mot sør.

| Infopunkt | | |
|---|---|---|
| 49 | Foto 3.10 | 3 - Jøkelfjordeidet |

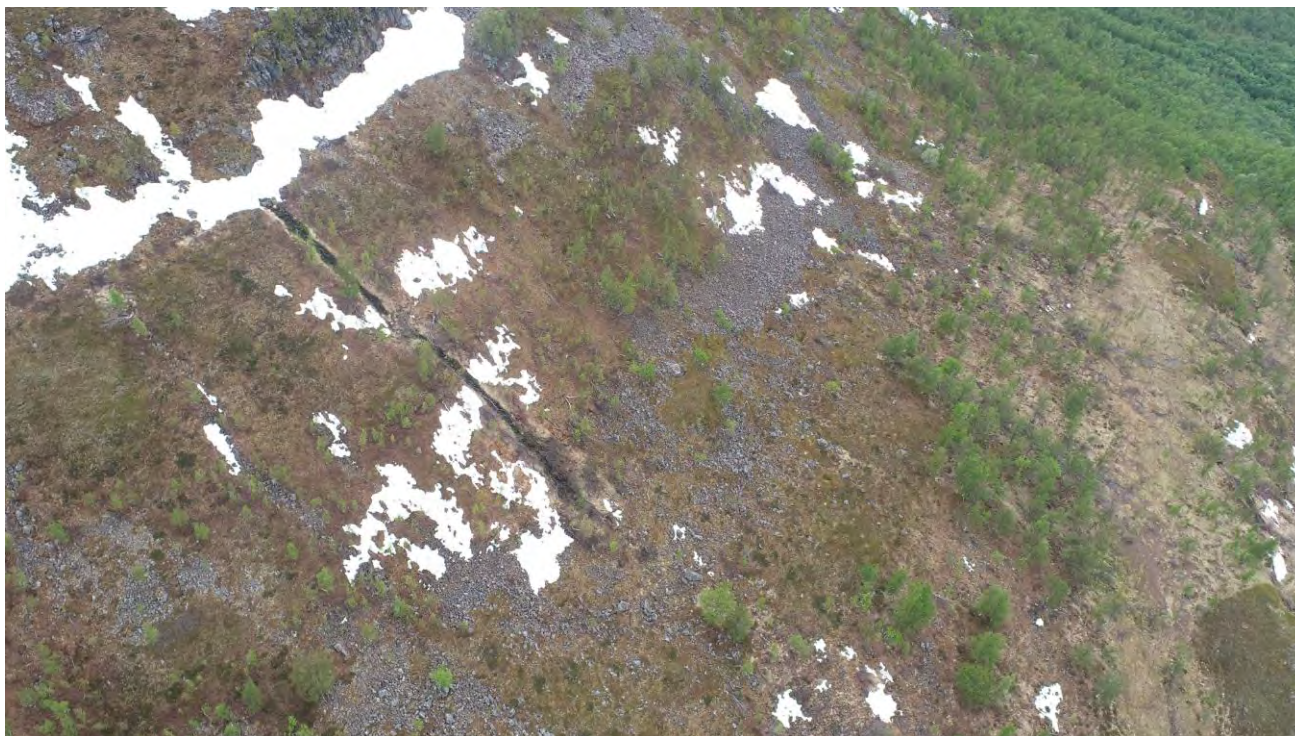
**Foto 3.11. Foto av mulig skredskadet skog ovenfor Aslakneset ca. 220 moh., sett mot sørvest.**

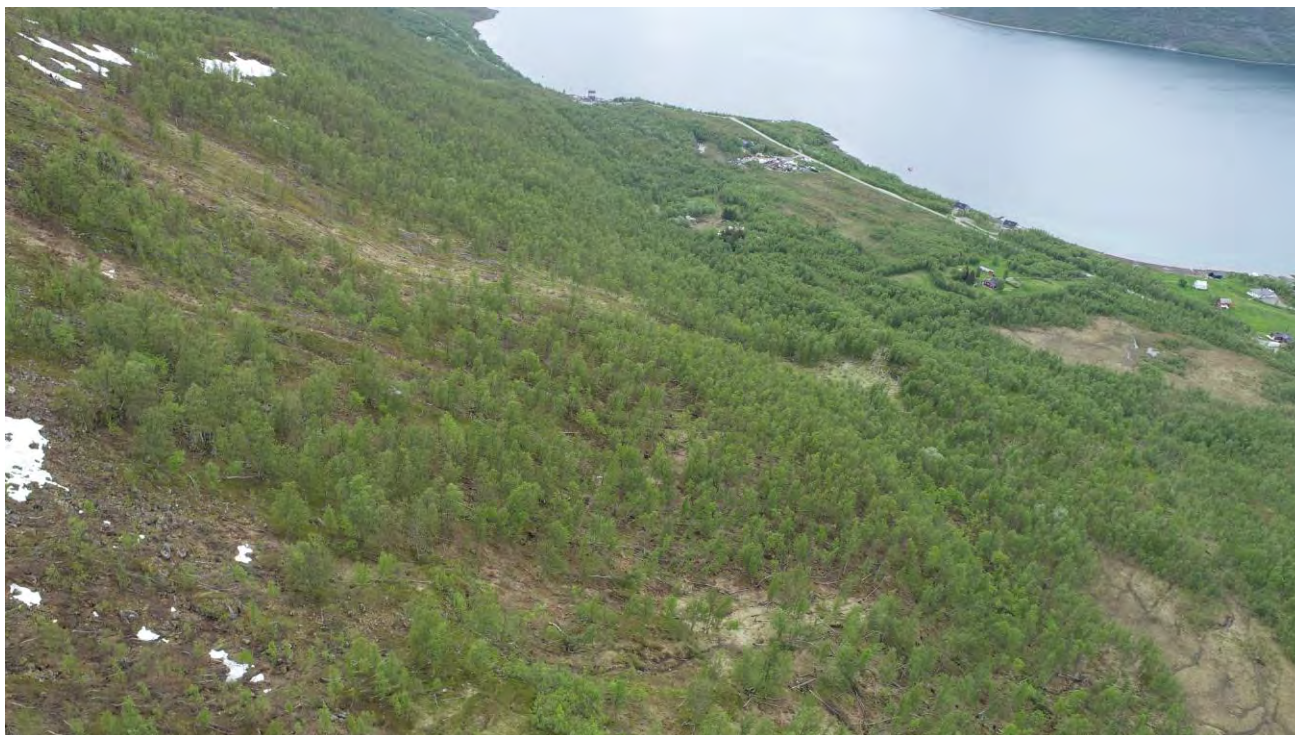
**Foto 3.12. Foto av tydelige spor etter relativt ferske spor etter snøskred i skogen ovenfor Aslakneset, sett mot sør.**

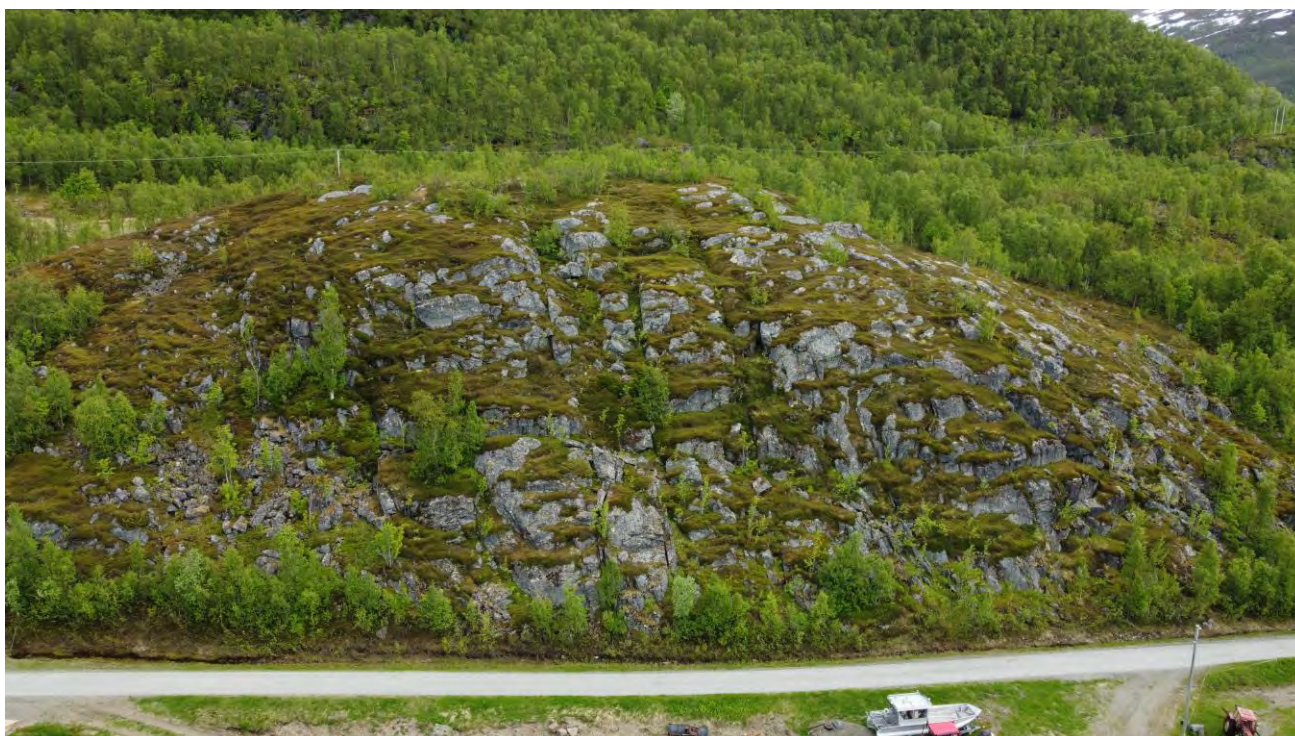
Foto 3.14. Varberget nord i området er generelt rundet og glatt, men vertikale sprekkesoner gir avløste blokker < 1 m<sup>3</sup> flere steder. Nedfall mot veien er sannsynligvis ryddet vekk, i venstre del er det synlige avsetninger.

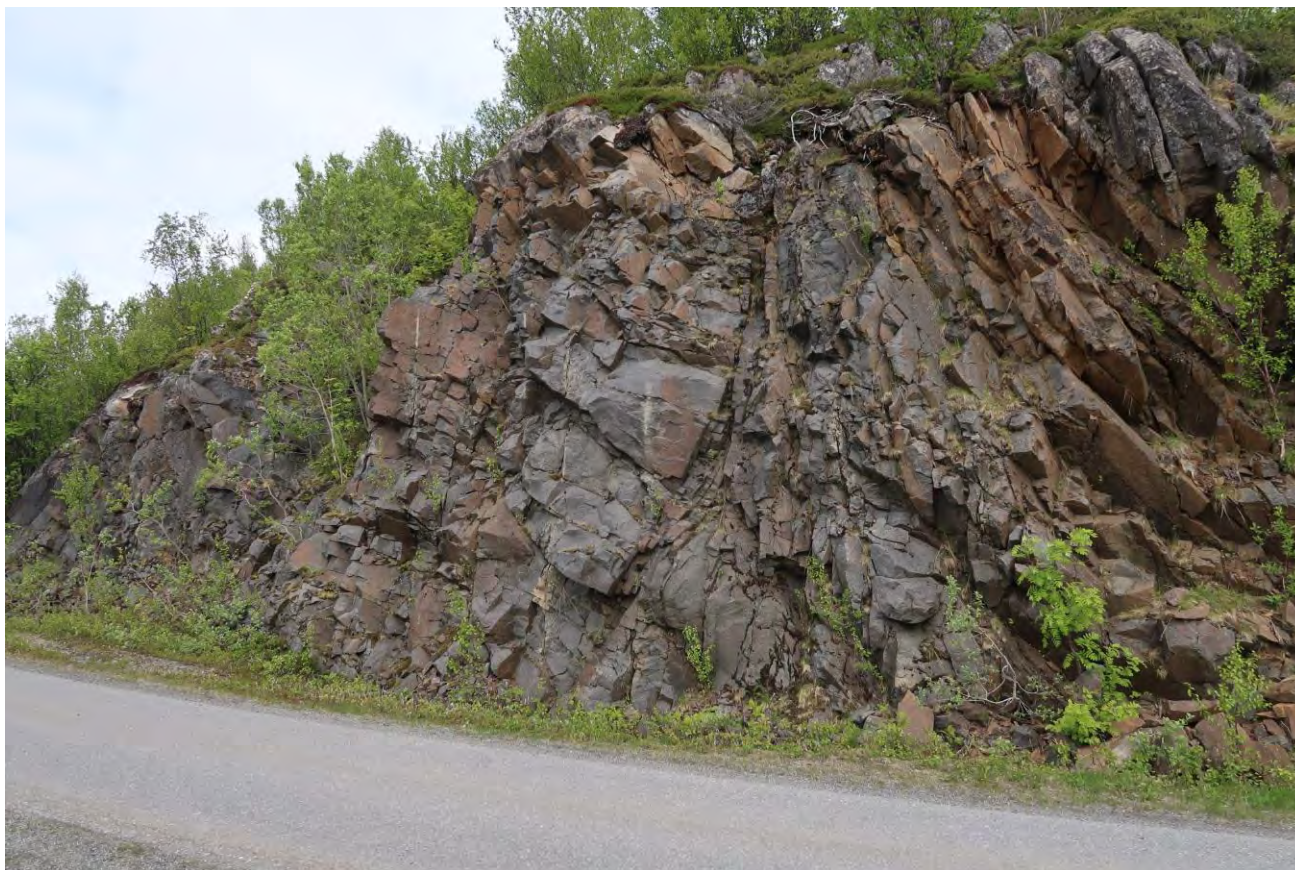
**Foto 3.15. Rottoberget nord for Jøkelfjordeidet er vurdert som en overgang mellom sprengt skjæring og naturlig bergskrent. Løsnestanssynligheten er vurdert som  $> 1/100$ .**

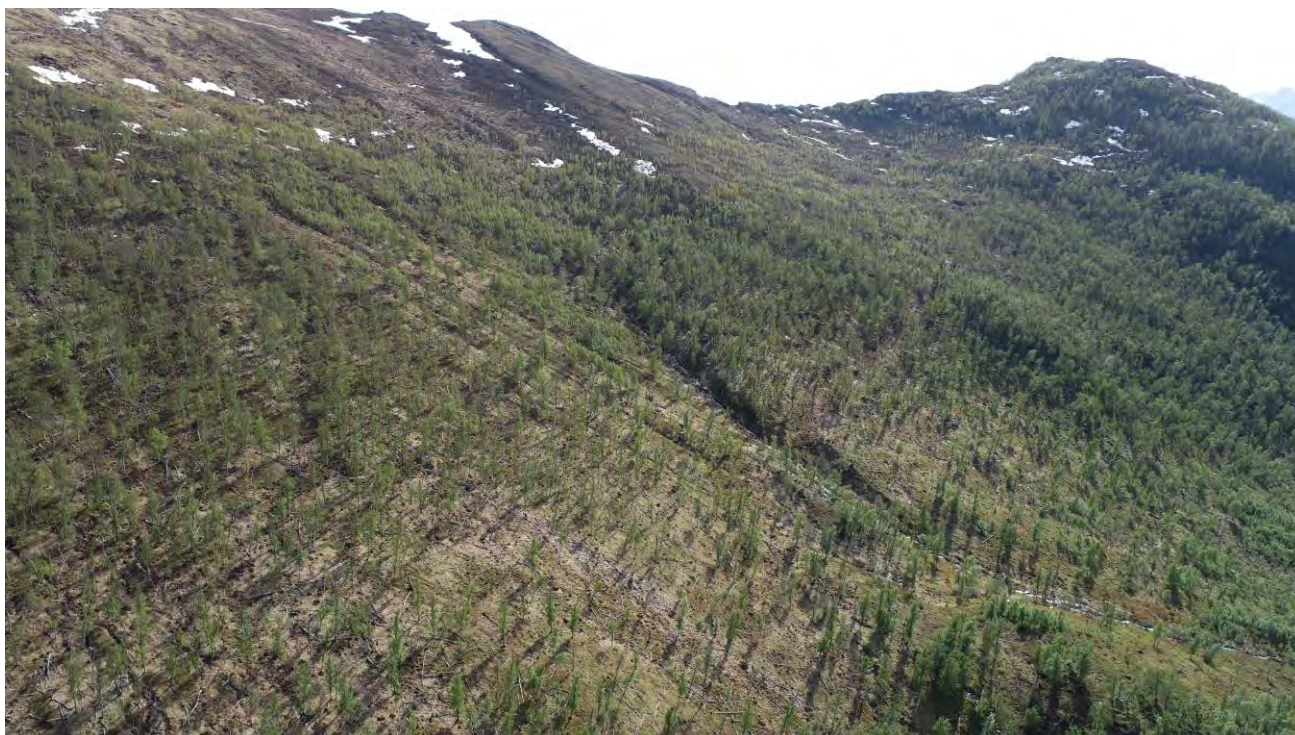
Foto 4.1. Dronefoto av sørøstlige deler av påvirkningsområdet, sett mot nordøst.

I sørøstlige deler av påvirkningsområdet er det identifisert flere løsneområder for snøskred (Foto 4.1 i Vedlegg 4A). Det er også identifisert løsneområder i midtre deler av påvirkningsområdet, ovenfor Steinnes og i dalføret der Storelva renner, ovenfor Øvergård og Vidje (Foto 4.2 i Vedlegg 4A). I tillegg er det identifisert løsneområder helt vest i påvirkningsområdet ovenfor Bratteng (Foto 4.3 og 4.4 i Vedlegg 4A).

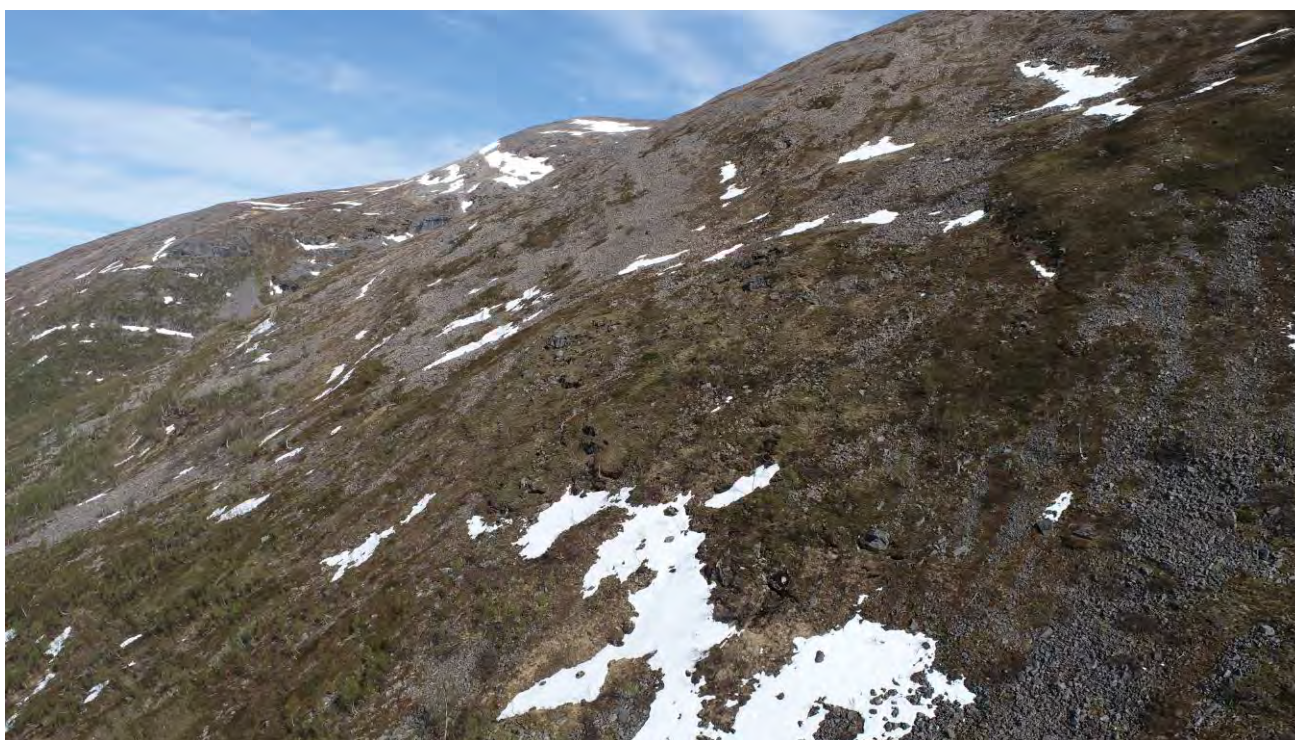
Foto 4.2. Dronefoto av midtre deler av påvirkningsområdet ovenfor Ytre Hamnebukta og dalføret der Storelva renner, sett mot øst.

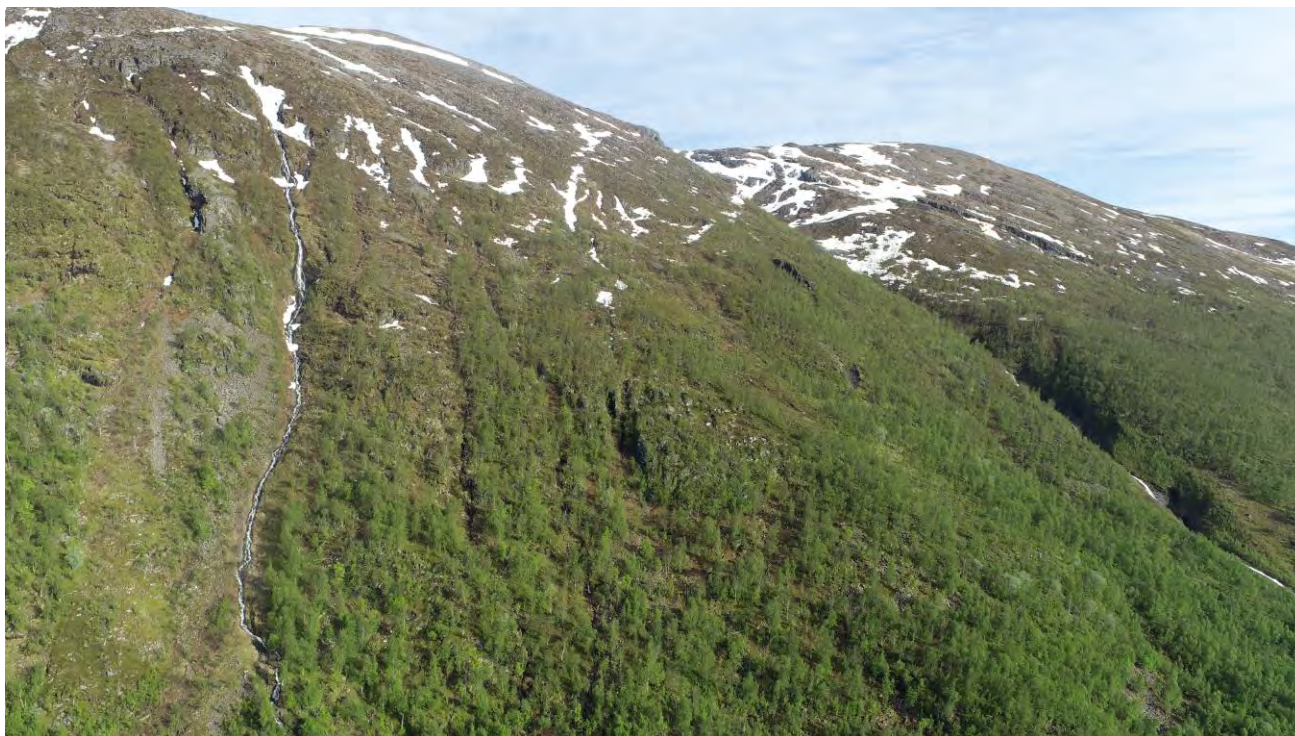
Foto 4.3. Dronefoto av påvirkningsområdet ovenfor Bratteng og dalføret der Storelva renner, sett mot sør.

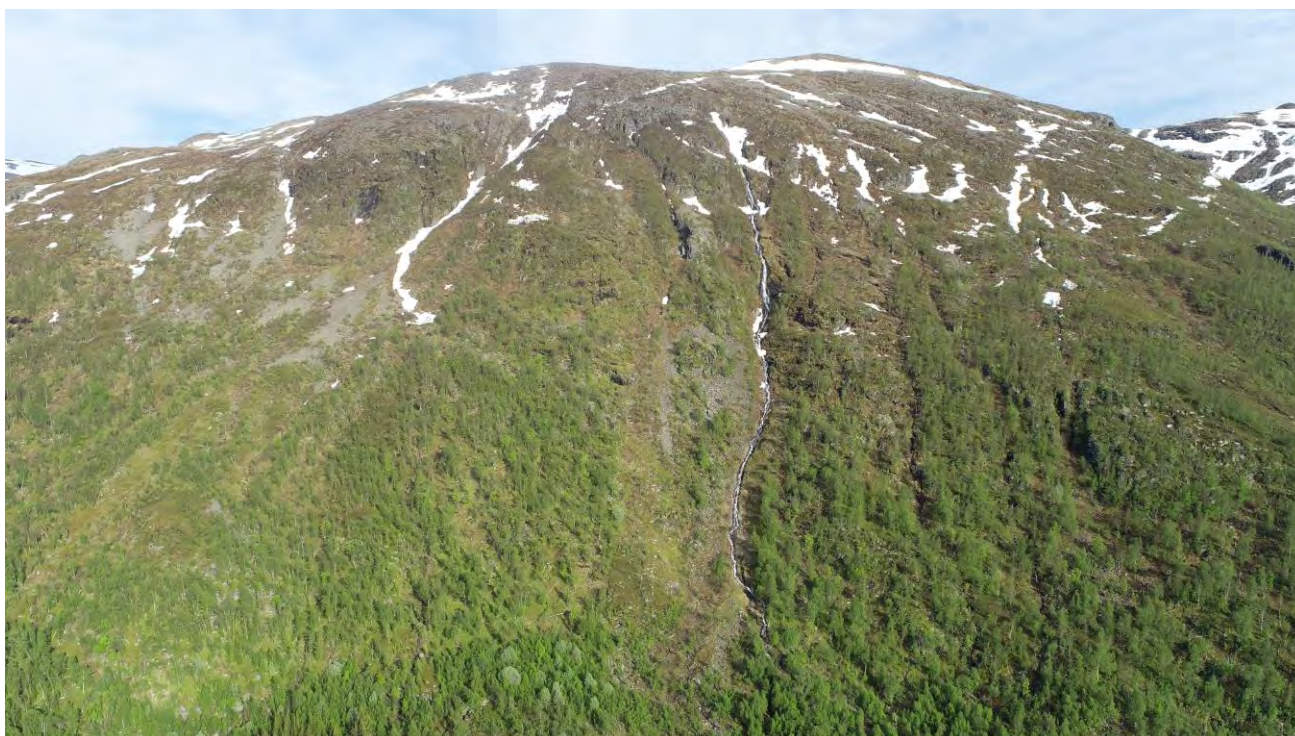
Foto 4.4. Dronefoto av påvirkningsområdet ovenfor Bratteng, sett mot sørøst.

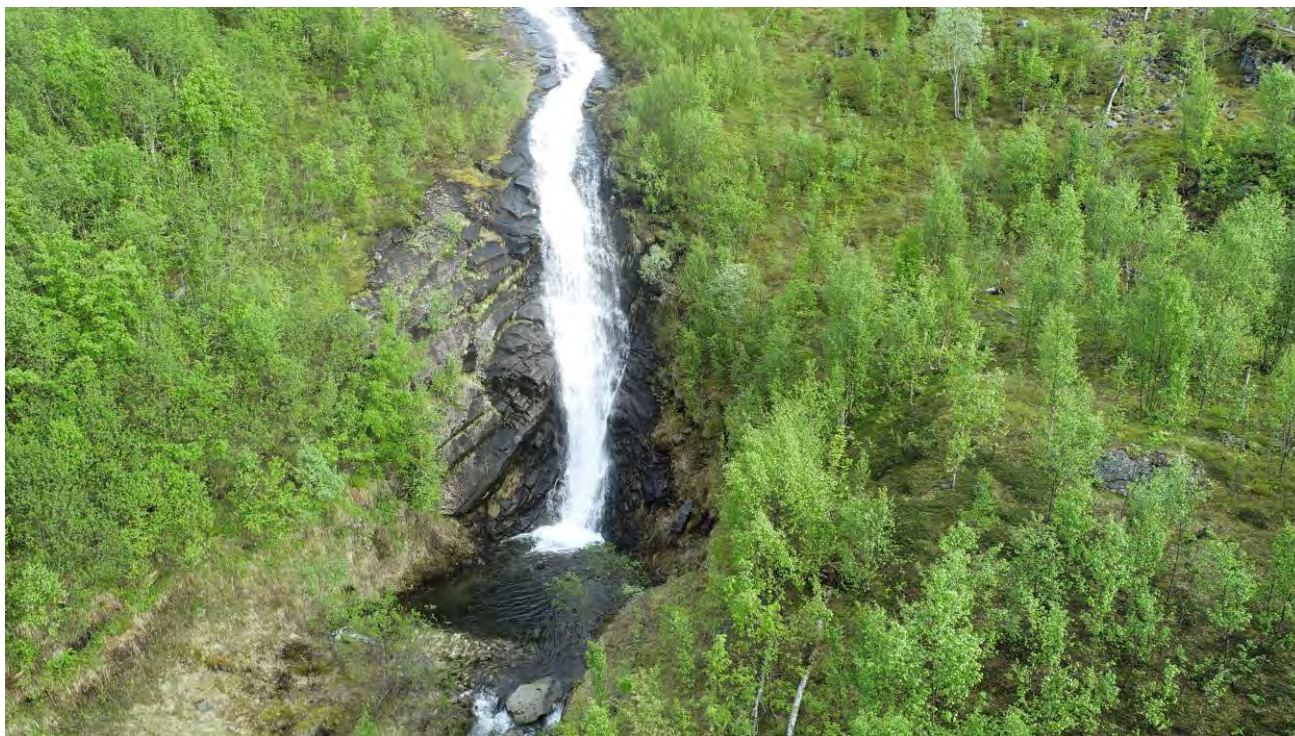
Foto 4.5. Dronefoto av fossefall i Storelva der eksfoliasjonssprekker og vertikale avløsende sprekker er synlig på venstre side.

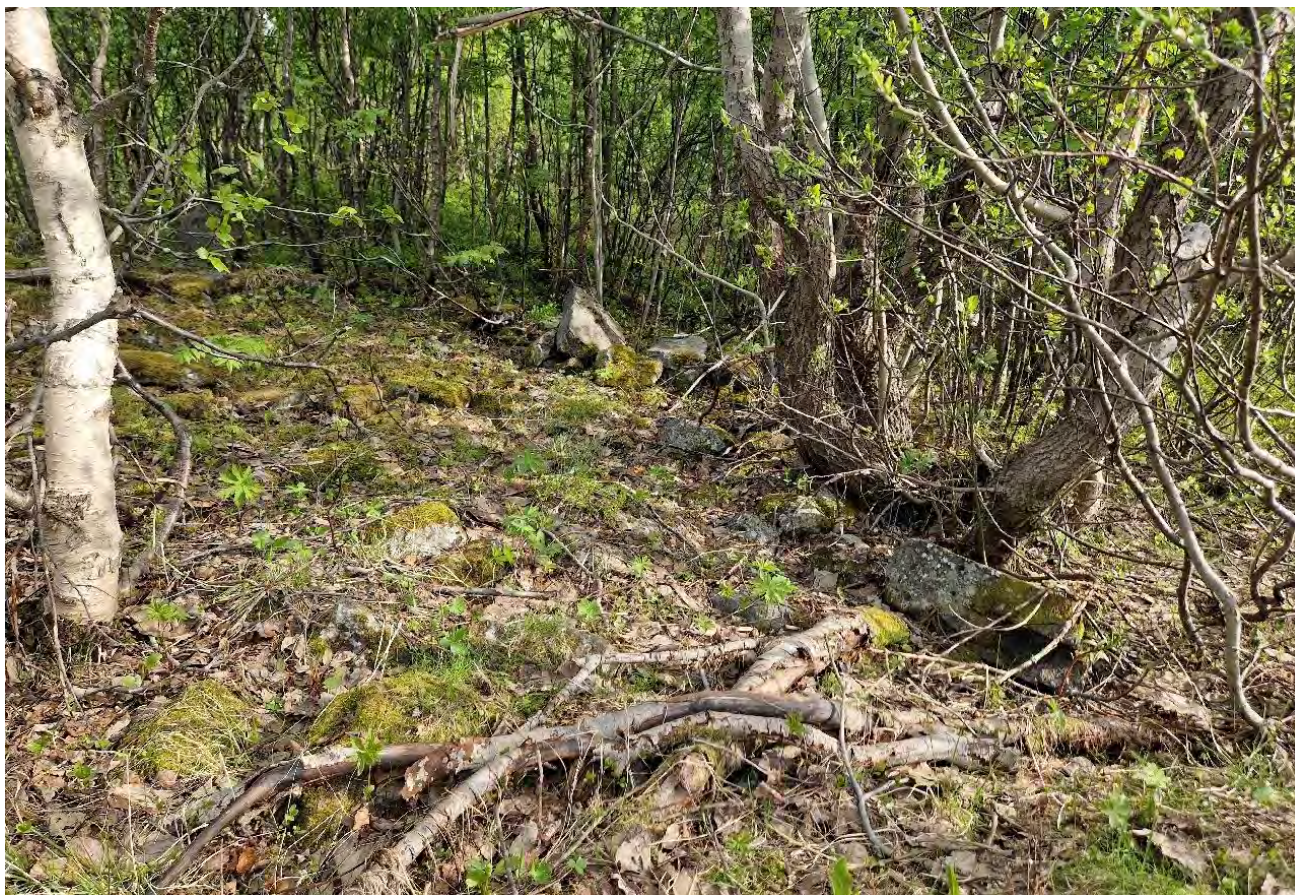
Foto 4.6. Bilde av spredt steinmateriale ved kulvert under Hamnebuktveien. Dette kan forklares som avsetninger knyttet til snø-, sørpe- eller flomskred. Mangel på annet materiale, historikk eller andre spor etter snøskred gjør sørpeskred til den mest sannsynlige forklaringen.

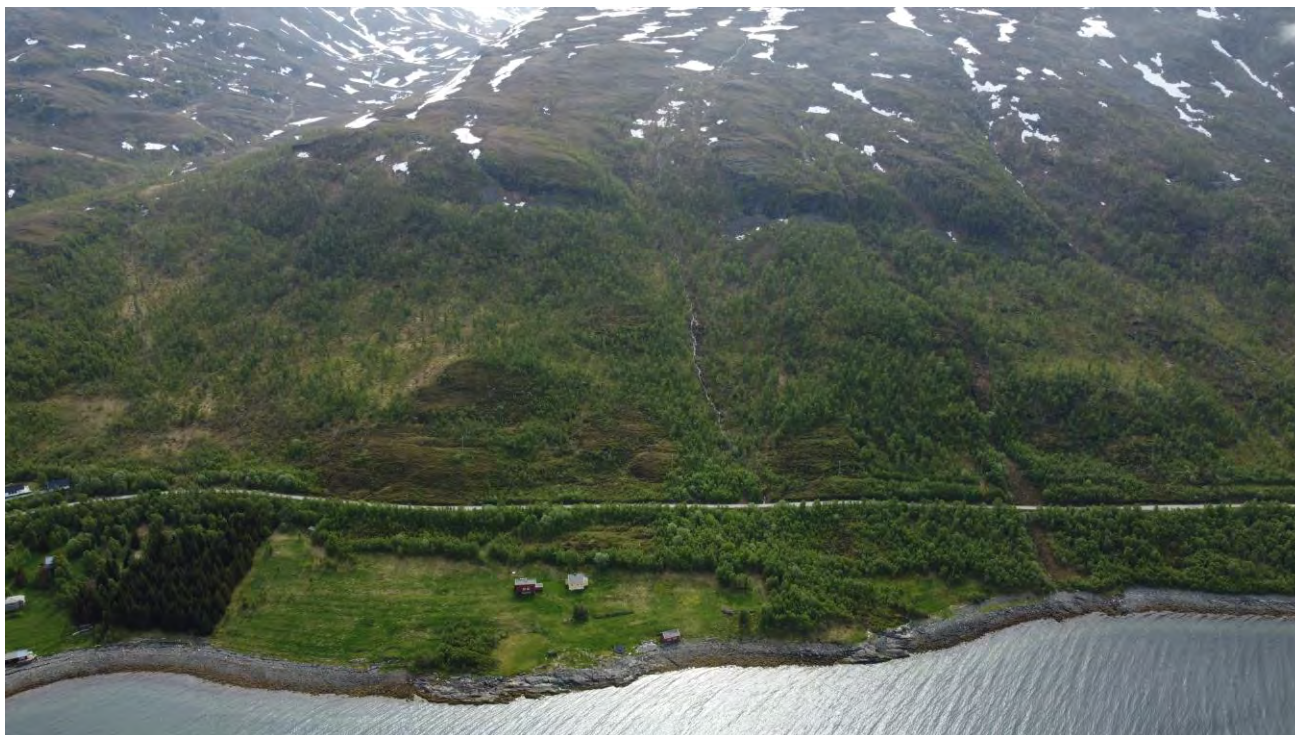
Foto 5.1. Foto av vestlige deler av påvirkningsområdet, sett mot øst. Akyiv ut under berghammere 150-200 moh.

Over gården Slettnes er det løsneområdene som er orientert mot fjorden i bratte berghamre på vestsiden av Golpeelva 150-200 moh. (Foto 5.1, Vedlegg 5A). Det er ferske nedfall og avløste partier i klippene, løsnestannsynligheten vurderes til større enn 1/100 for blokker inntil 1,0 m<sup>3</sup> og større enn 1/1000 for blokker opp til 3 m<sup>3</sup> (Foto 5.7, Vedlegg 5A). Det samme er tilfellet for klipper på østsiden av elva 200-350 moh. (Foto 5.3, Vedlegg 5A). For øvrige løsneområder, spesielt mot Golpeelva over

Det er identifisert løsneområder for snøskred både vest og øst i påvirkningsområdet (Foto 5.1 til 5.3 i Vedlegg 5A).

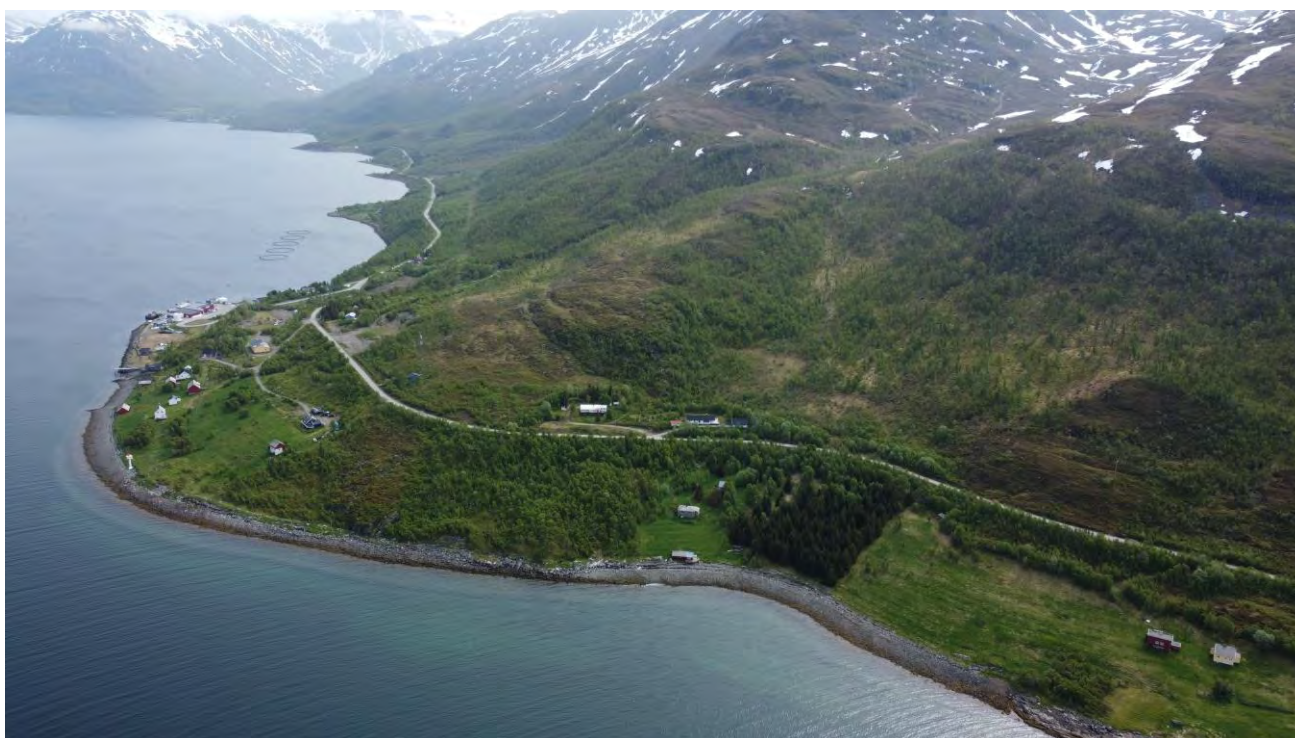
Foto 5.2. Foto av Slettnes (Gulpenjarga) og østlige deler av påvirkningsområdet, sett mot øst.

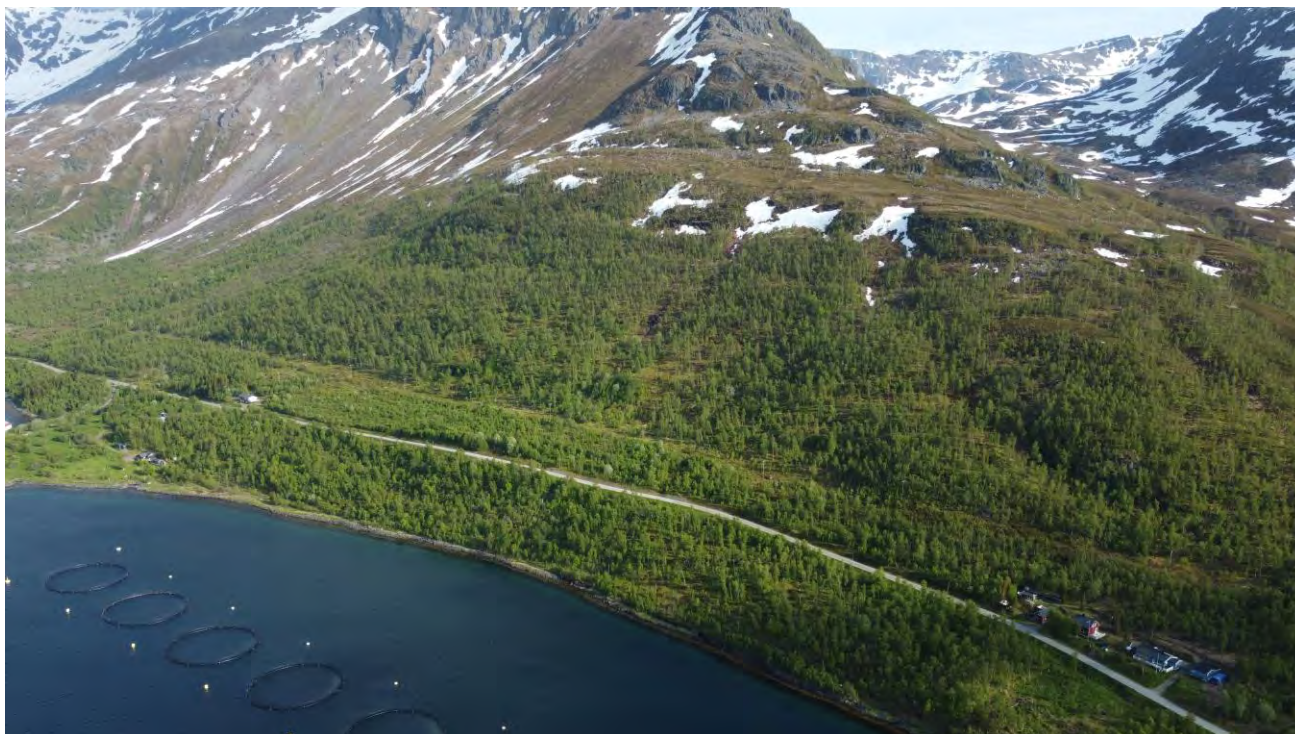
**Foto 5.3.** Foto av østlige deler av påvirkningsområdet, sett mot sørøst. Oppdrettsanlegget 140 m fra land ble ødelagt av snøskred i 2002. Løsneområder for snøskred ved snøfeltene sentralt i bildet. Løsneområder for steinsprang med underliggende ur er synlig bak det flattere partiet, ca. 200-350 moh.

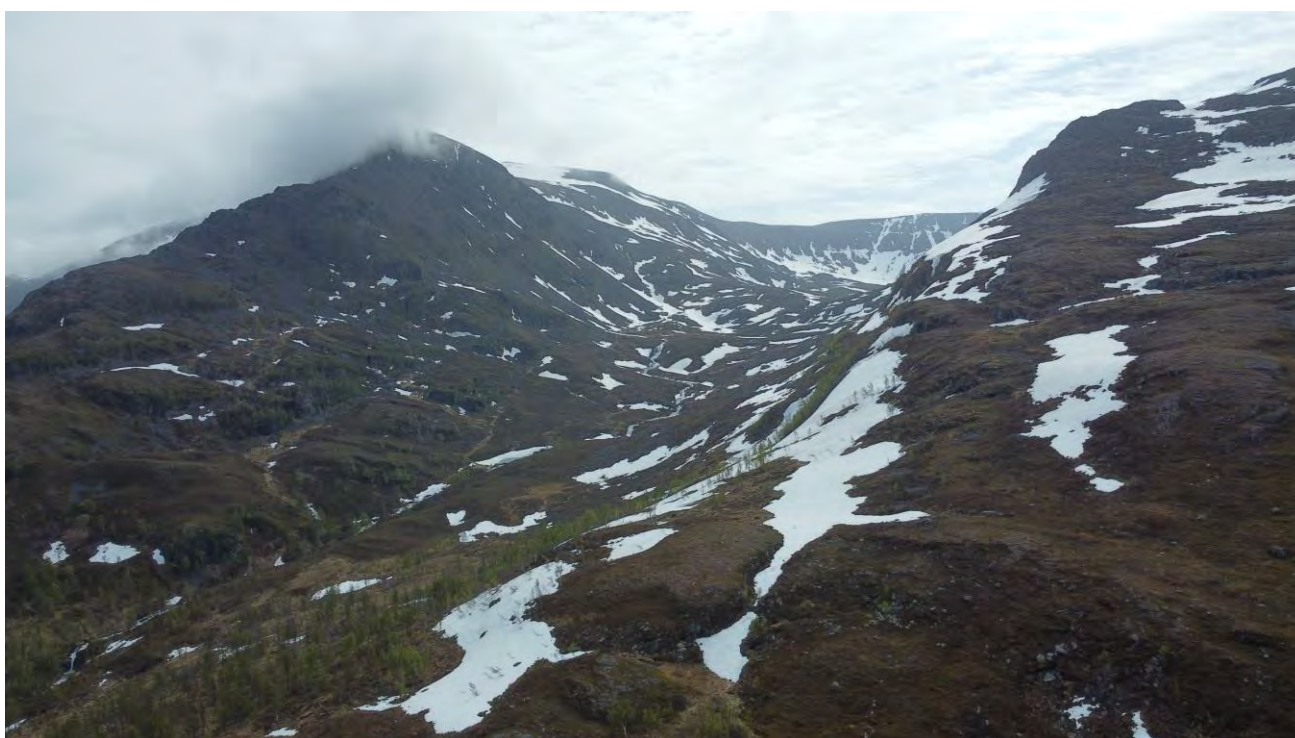
**Foto 5.4.** Foto av Golpedalen med Golpeelva, sett mot sørøst.

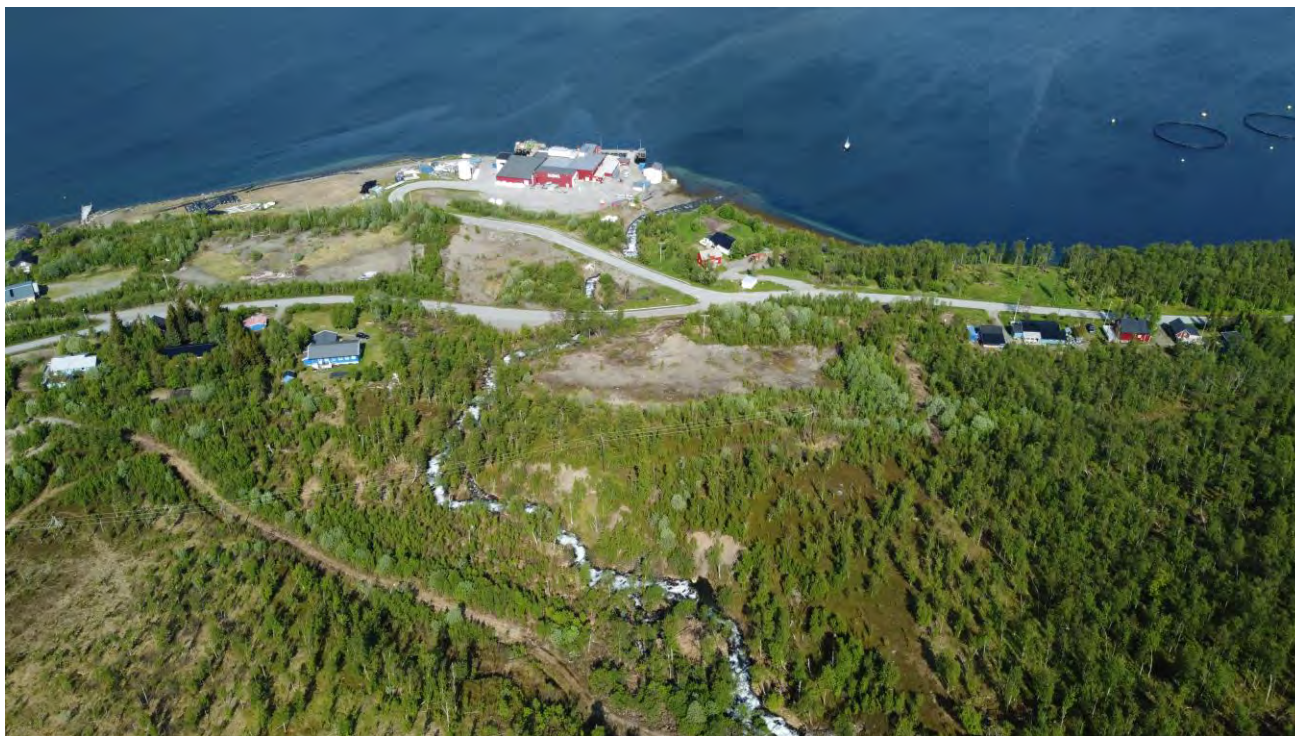
Foto 5.5. Foto av utløp av Glopeelva ved Gulpenjarga, sett mot nord. I elveskrenten er det spor etter kollaps av løsmasser (jordskred) som har gått i elva.
