# Faresoneutredning skred i bratt terreng – Kvænangen kommune

EKSTERN RAPPORT NR 8 / 2026

SKREVET AV   Multiconsult

Denne rapporten presenterer resultatene fra faresonekartlegging av skred i ni utvalgte områder i Kvæangen kommune, Troms fylke. Arbeidet er utført av Multiconsult AS for NVE.

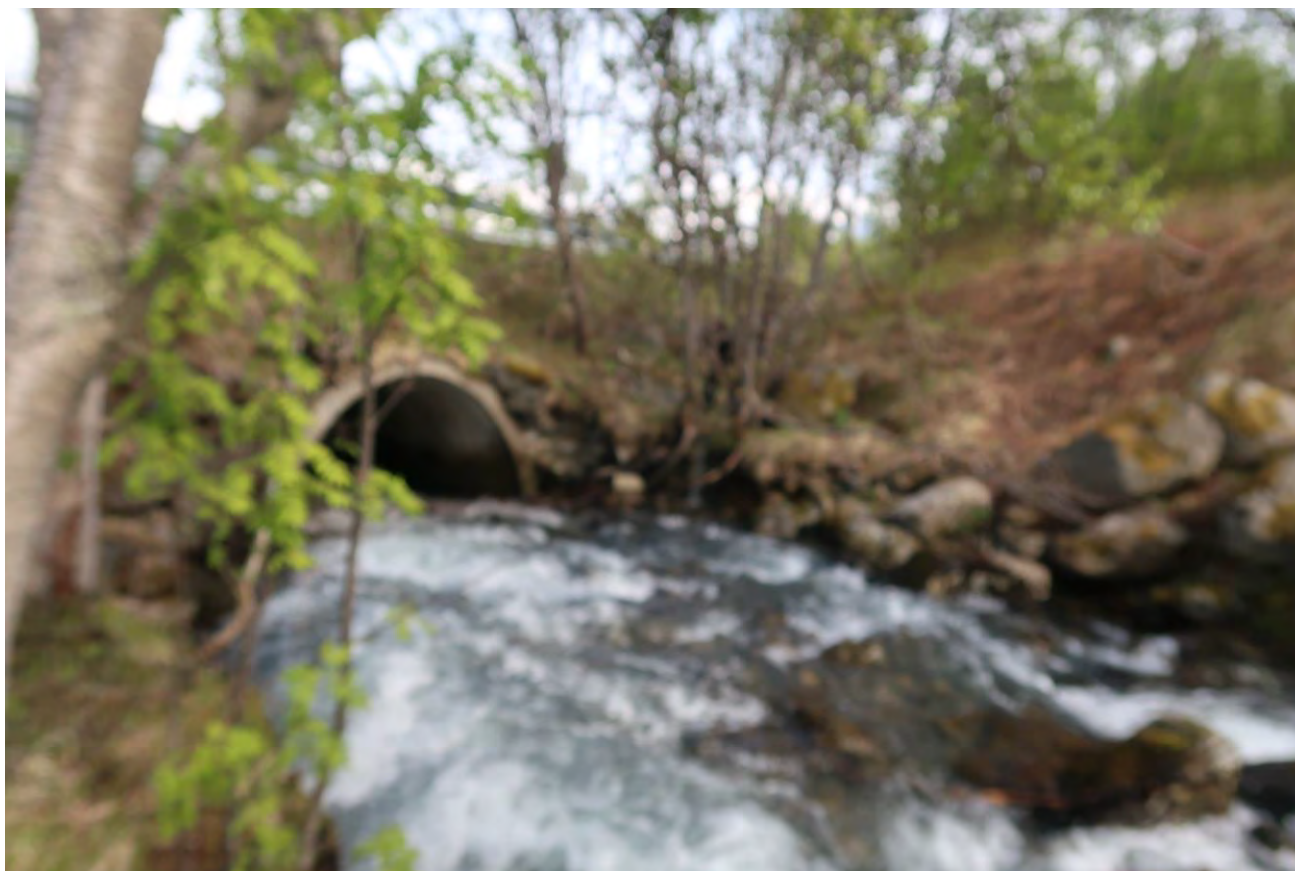
Foto 5.6. Kulvert der Golpeelva krysser Hamnebuktveien. Kulverten har solid dimensjon (d: 2400 mm) men det antas at flom- eller skredmasser er avsatt i kulverten og reduserer kapasiteten. Bildet er ikke i fokus.

Elveløpet til Golpeelva er kraftig nedskåret og våte skredmasser vil i hovedsak følge elvekanalen ned mot Hamnebuktveien. Kulverten under veien er forholdsvis solid dimensjonert (d: 2400 mm), men vannstand sent på våren tyder på at denne sannsynligvis ikke håndterer store flomskredmasser (Foto 5.6 i Vedlegg 5A). Det antas derfor at skredmasser vil kunne flyte ut over veien, men at vann og masser vil finne veien til elvekanalen på nedsiden av veien som utgjør en stor fangdam. Det er dobbel kulvertløsning under Jøkelfjordveien som fortsetter ned til næringsområde ved sjøen. Modellering

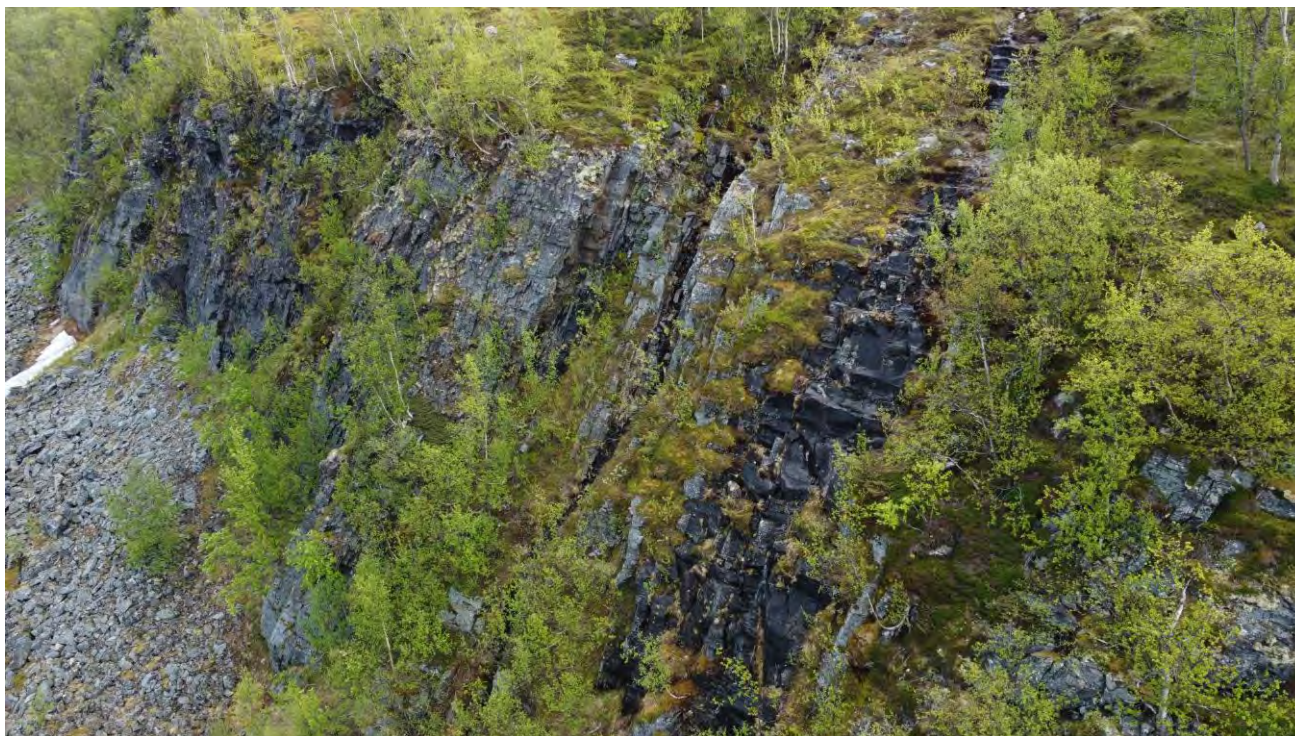
Foto 5.7. Bergklipper som utgjør løснеområder for steinsprang på østsiden av Golpeelva ca. 150-200 moh. I ura under er det spor etter ferske utfall  $< 1 \text{ m}^3$ , og sjeldnere utfall  $< 3 \text{ m}^3$ .

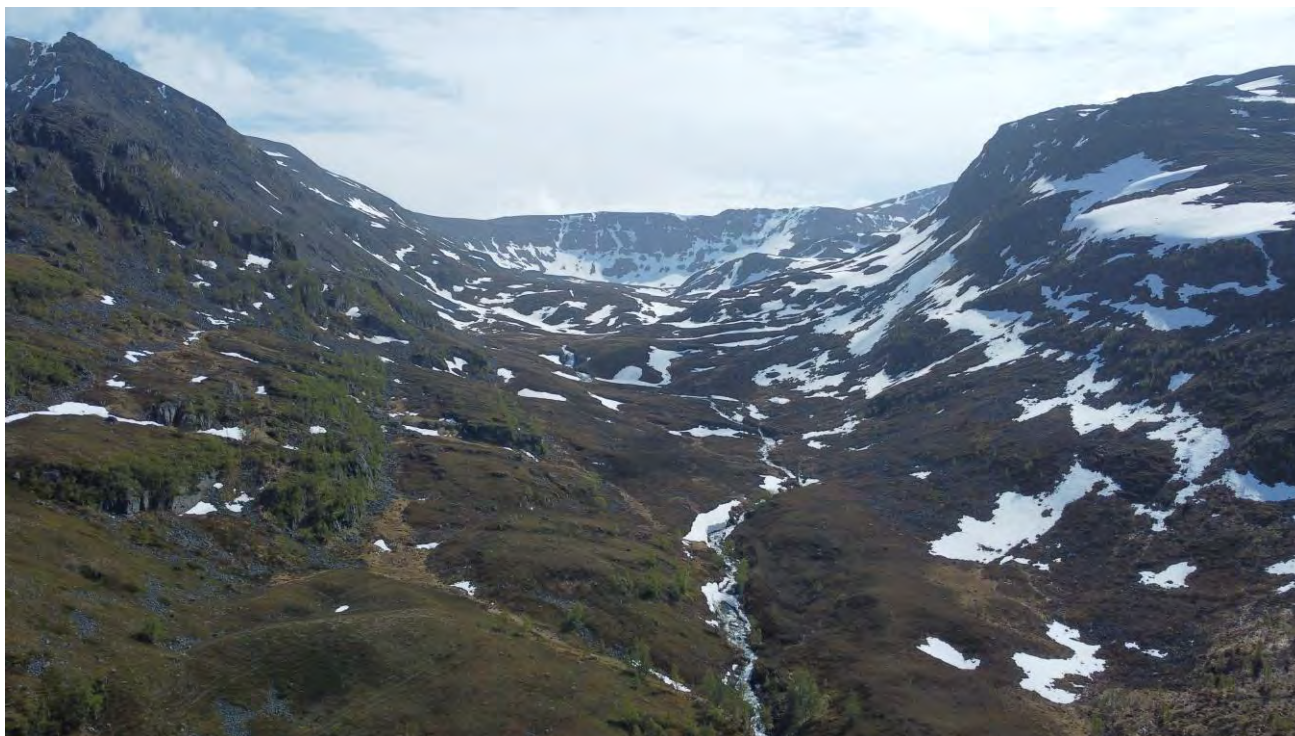
Foto 5.8. Øvre del av Golpedalen med løснеområder for steinsprang på sidene av elvedalen, og løснеområder for snøskred på sidene og inne i den glasiale botn-formen.

500 moh. er klippene mer overgrodd og avsetningene i hovedsak eldre (Foto 5.8, Vedlegg 5A). Løsnesevne vurderes til større enn 1/1000, mens for mindre klipper lavt over elva (f.eks. 200 moh.) er det spor etter fersk og mer regelmessig aktivitet og sannsynligheten vurderes som større enn 1/100.

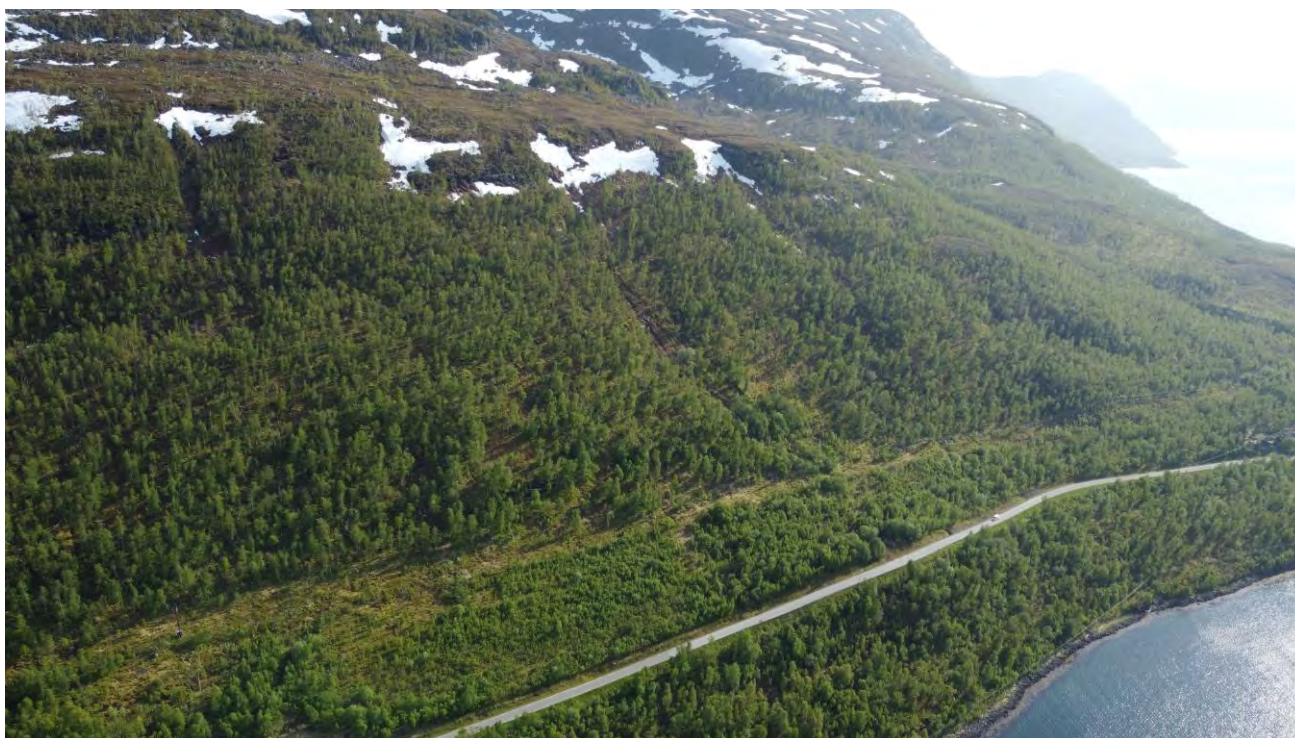
Foto 5.9. Østlig del av området viser snøfelter i løснеområde for snøskred som sannsynligvis ligger til grunn for skredhendelsen i 2002. Under dette er det spor etter skredhendelser langs mindre bekker eller erosjonsspor. Dette er mest trolig spor etter våte jordskred.

Øst i kartleggingsområdet mot Hjellnes er det spor i terrenget etter våte skred og mindre skredgroper er synlig i toppen av løsmasseskråningen ca. 200-240 moh. (Foto 5.9 i Vedlegg 5A). Det er begrensede volumer som har løsnet, mest sannsynlig i forbindelse med store nedbørsmengder eller kombinert med snøsmelting. Det antas at dette vil utgjøre våte jordskred, men skredmasser antas å ha skadepotensiale på veien og området rundt, NGU har kartlagt løsmasser fra jordskred i området. Løsnessannsynligheten er vurdert som større enn 1/1000.

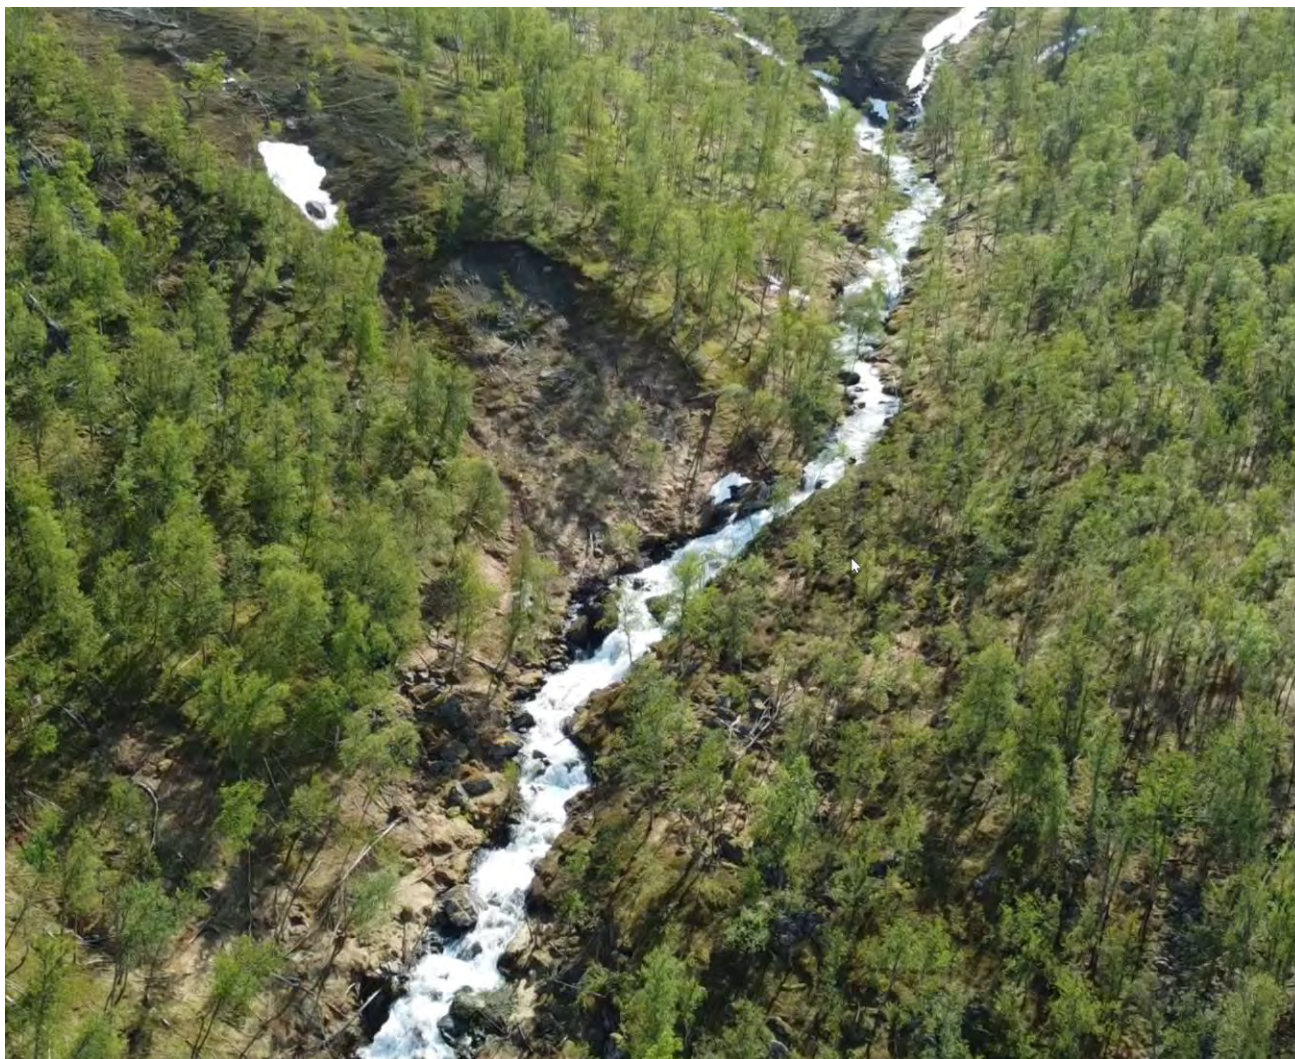
Foto 5.10. Spor etter jordskred (kollaps/slump) på østsiden av Golpeelva ca. 130 moh.

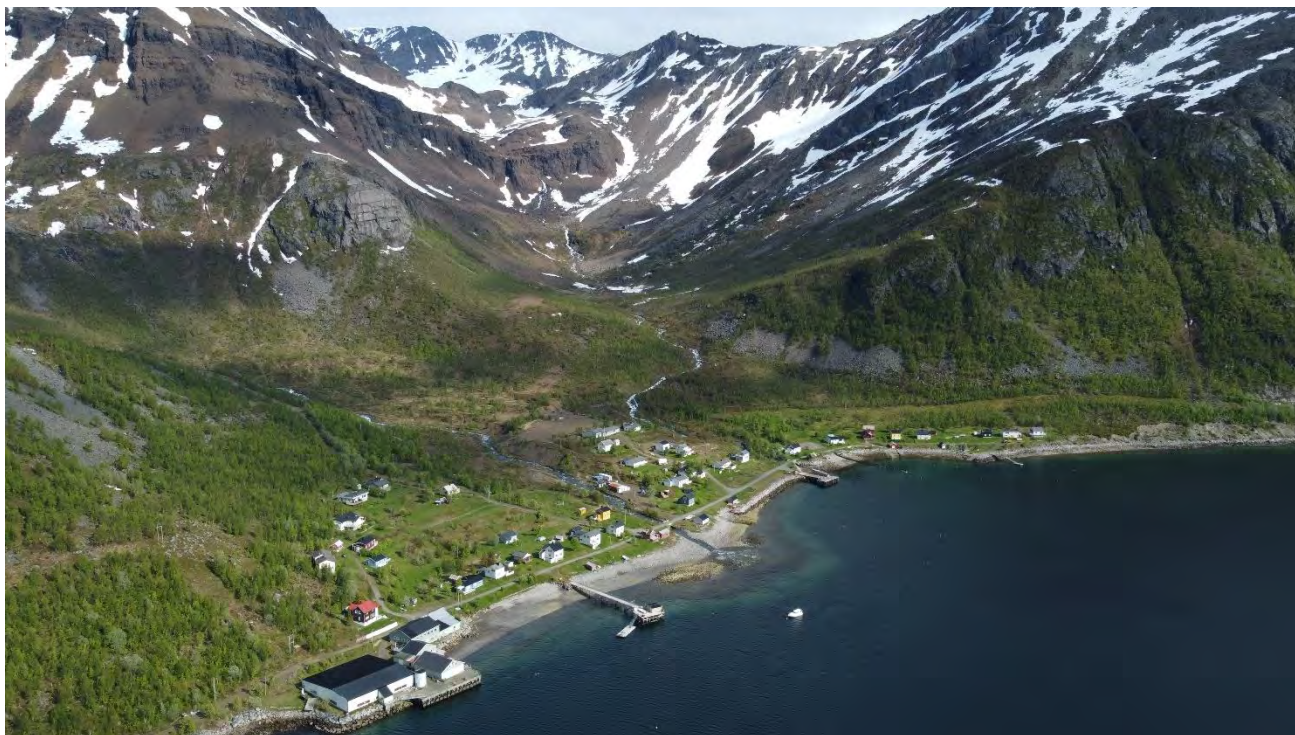
Foto 6.1. Foto av kartleggingsområdet med påvirkningsområdet bak, sett mot sørøst.

I sørøstlige deler av påvirkningsområdet opp mot Innernestoppen, en for topp til fjellet Boazovuončahca, er det identifisert renner og fordypninger med løøgneområder for snøskred (Foto 6.1-6.3 i Vedlegg 6A). Det er også identifisert løøgneområder på nord og sørsiden av Bonnikdalen (Foto 6.4-6.8 i Vedlegg 6A), i østlige deler av påvirkningsområdet (Foto 6.9 i Vedlegg 6A), samt opp mot Haretoppen nord for kartleggingsområdet (Foto 6.10-6.14 i Vedlegg 6A).

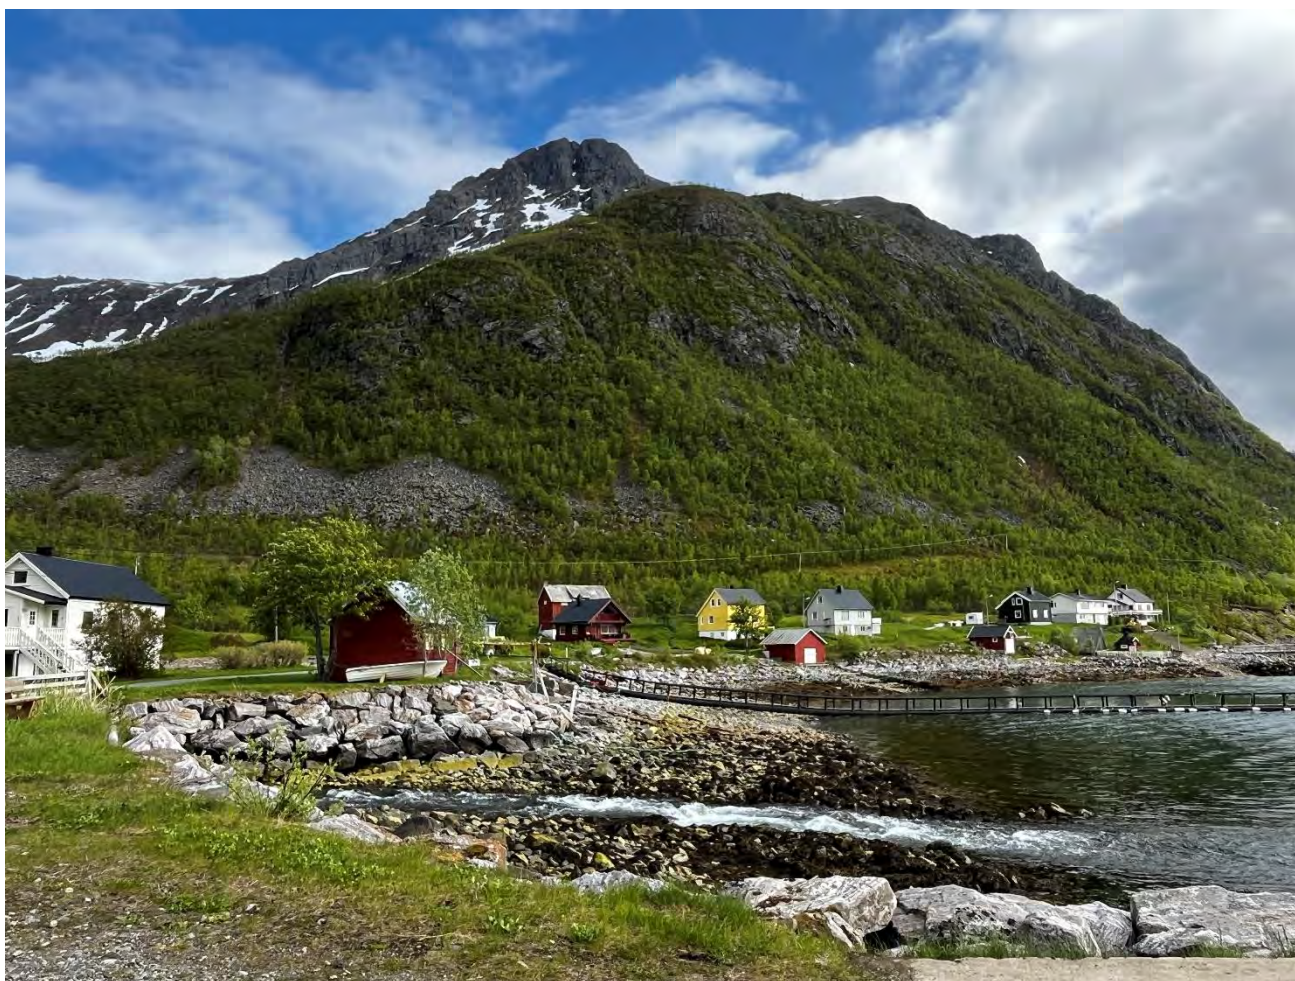
Foto 6.2. Foto av sørlig del av kartleggingsområdet fjellsider i påvirkningsområdet i bakgrunnen, sett mot sørøst.

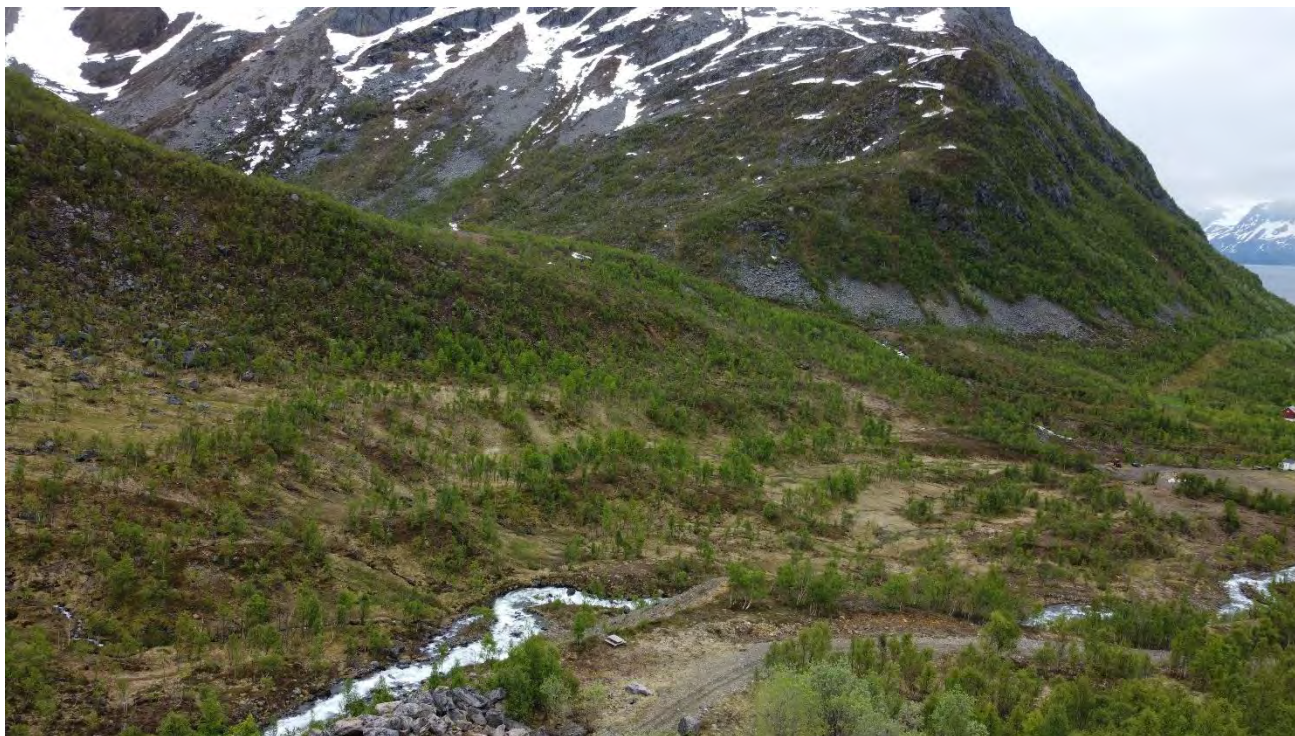
Foto 6.3. Foto av nordlig side av Bonnikdalen og til høyre i bilde vises fjellside ovenfor sørlig del av kartleggingsområder, sett mot sør. Veidalselva i front.

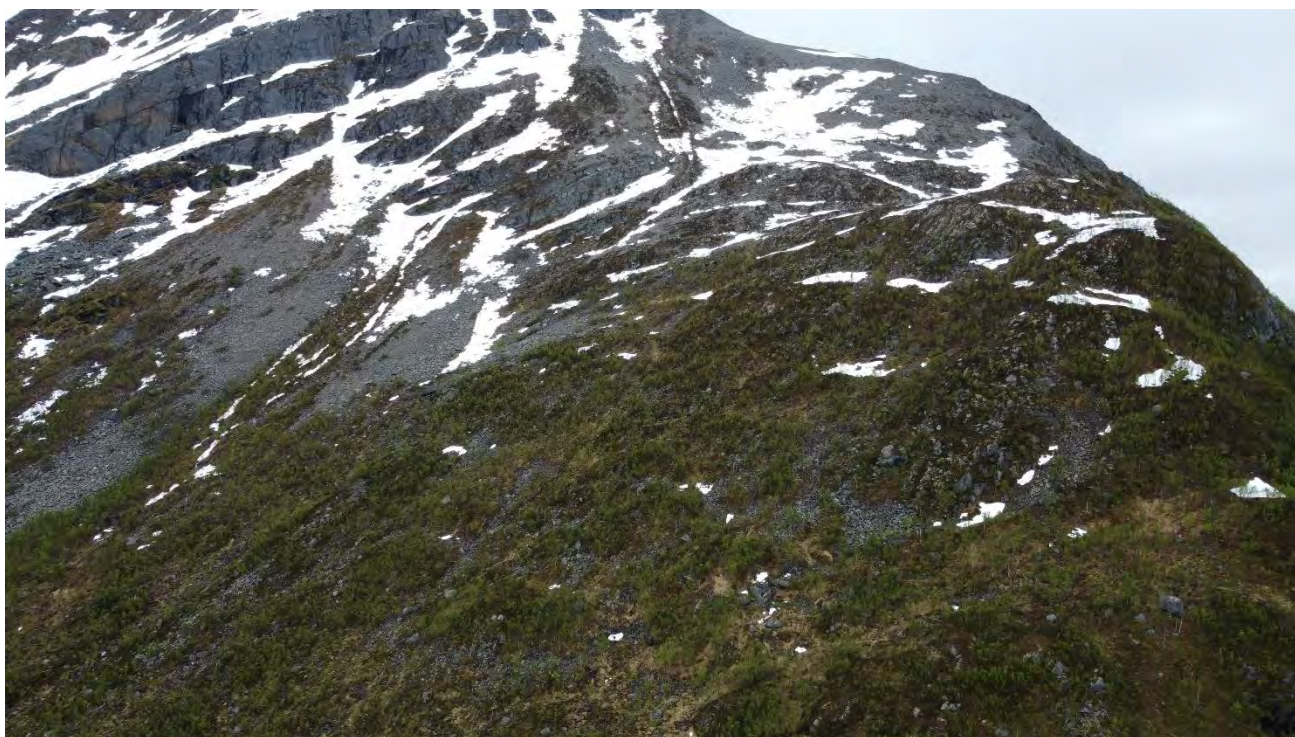
Foto 6.4. Foto av nordlig side av Bonnikdalen, sett mot sør.

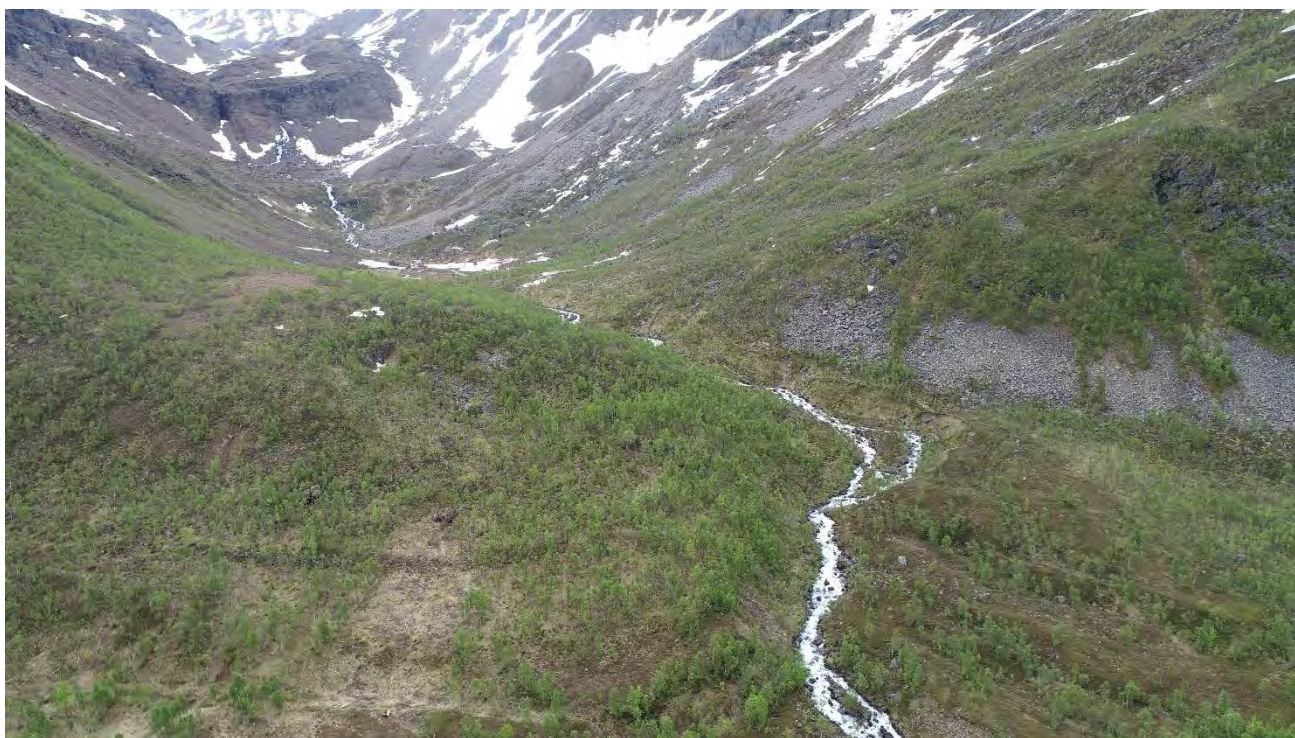
Foto 6.5. Foto av nedre deler av Elljvággi, dalen som går nordover fra kartleggingsområdet, sett mot nordøst.

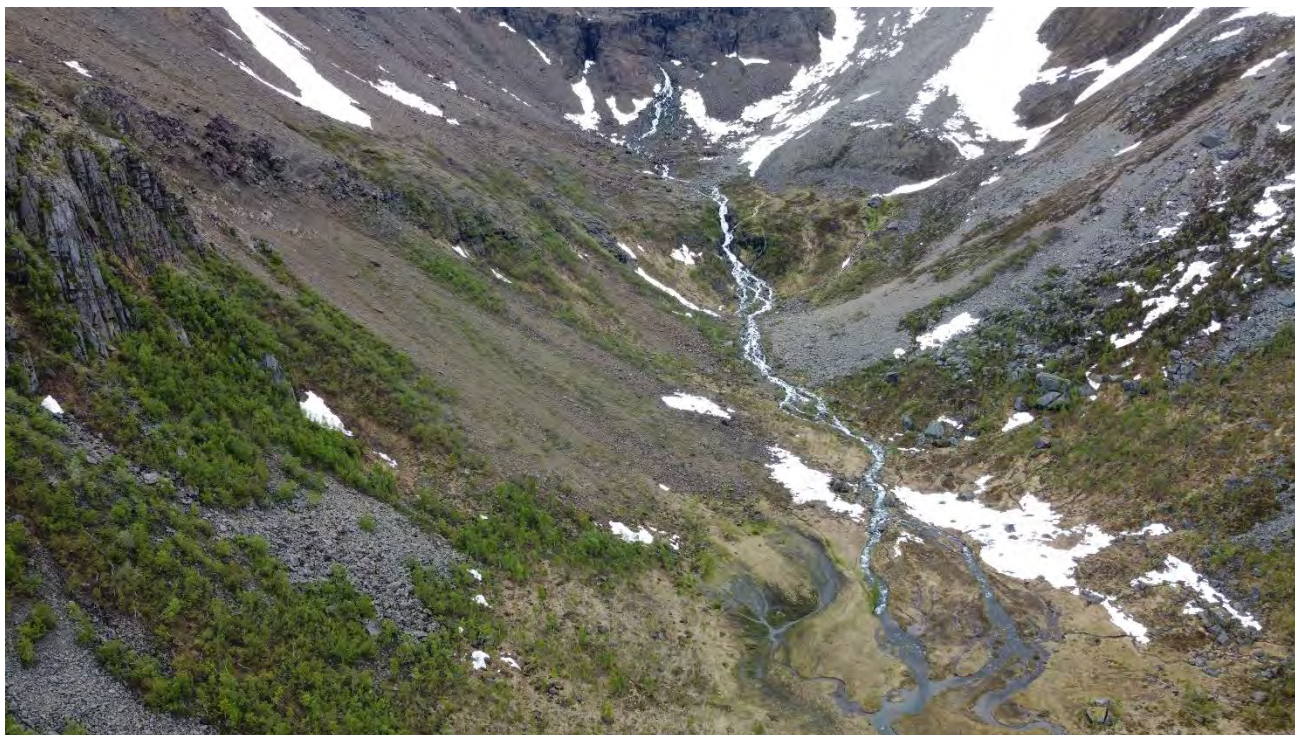
Foto 6.6. Foto av indre deler av Elljvággi med snøskredavsetning, sett mot nordøst.

En rekke løснеområder ovenfor kartleggingsområdet er vurdert til å kunne samle snø og gi snøskred. Det er historikk på snøskred fra Fjordbotn nordvest for kartleggingsområdet, og det er observert avsetning etter snøskred i Bonnikdalen øst for kartleggingsområdet (Foto 6.6 i Vedlegg 6A). Skogen i påvirknings- eller kartleggingsområdet forventes ikke å påvirke utløp på snøskred. Helning og avstand til kartleggingsområdet tyder på at snøskred vil kunne nå inn i kartleggingsområdet. Dette er støttet av statiske og dynamiske modelleringsresultater (Vedlegg 6E-2).

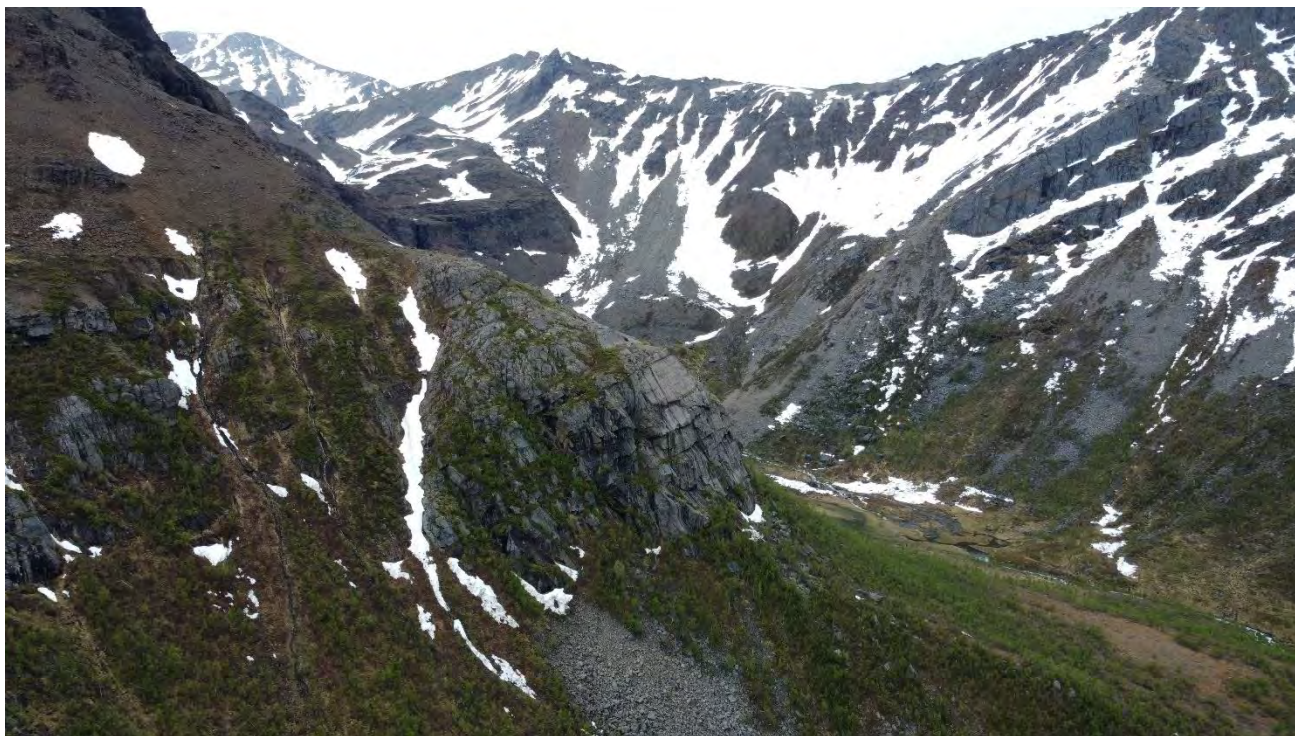
Foto 6.7. Foto av Bonnikdalen, sett mot øst.

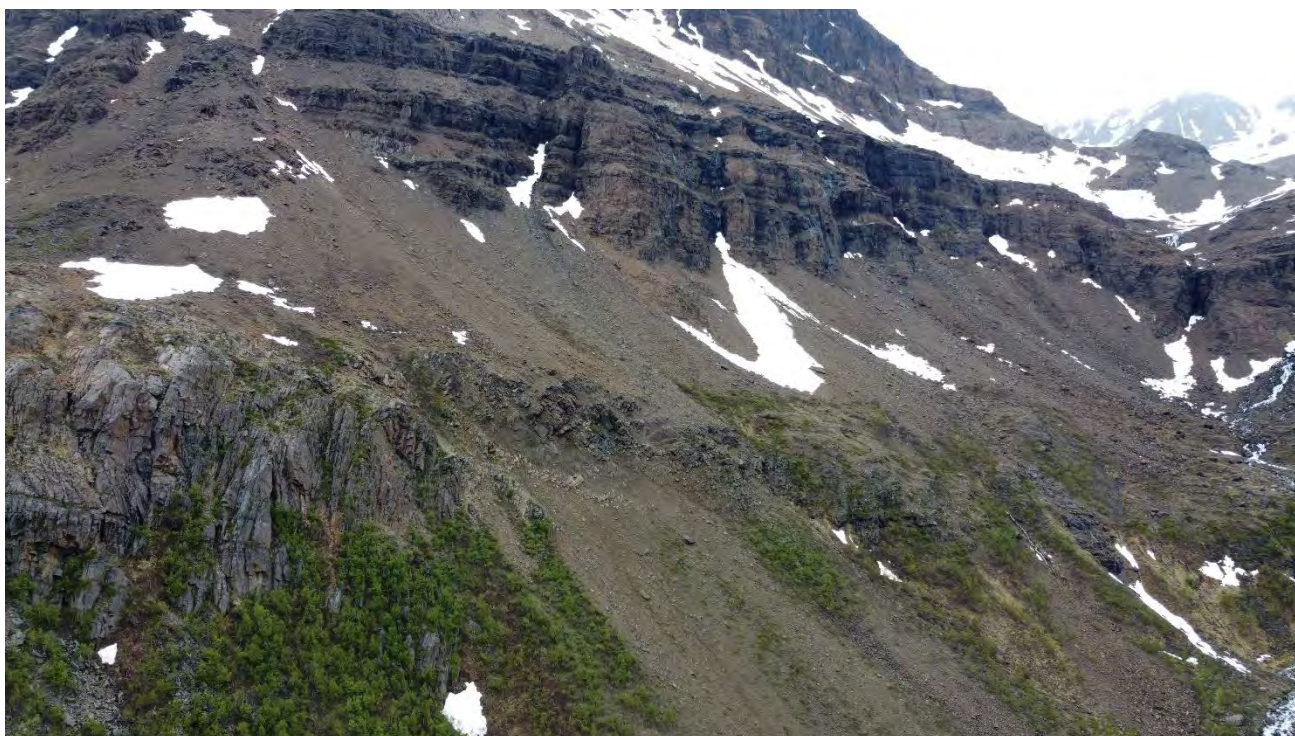
Foto 6.8. Foto av nordlig side av Bonnikdalen, sett mot nordøst.

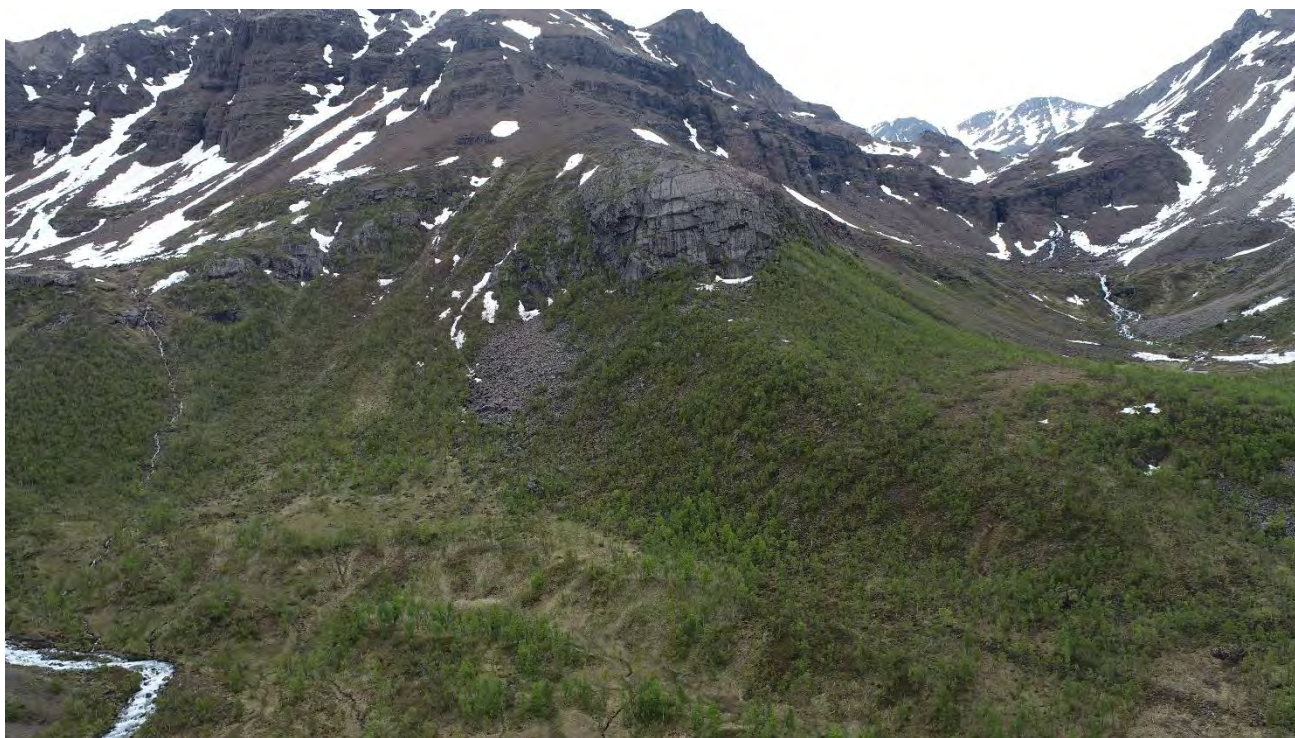
Foto 6.9. Foto av østlige deler av påvirkningsområdet. Sett mot øst.

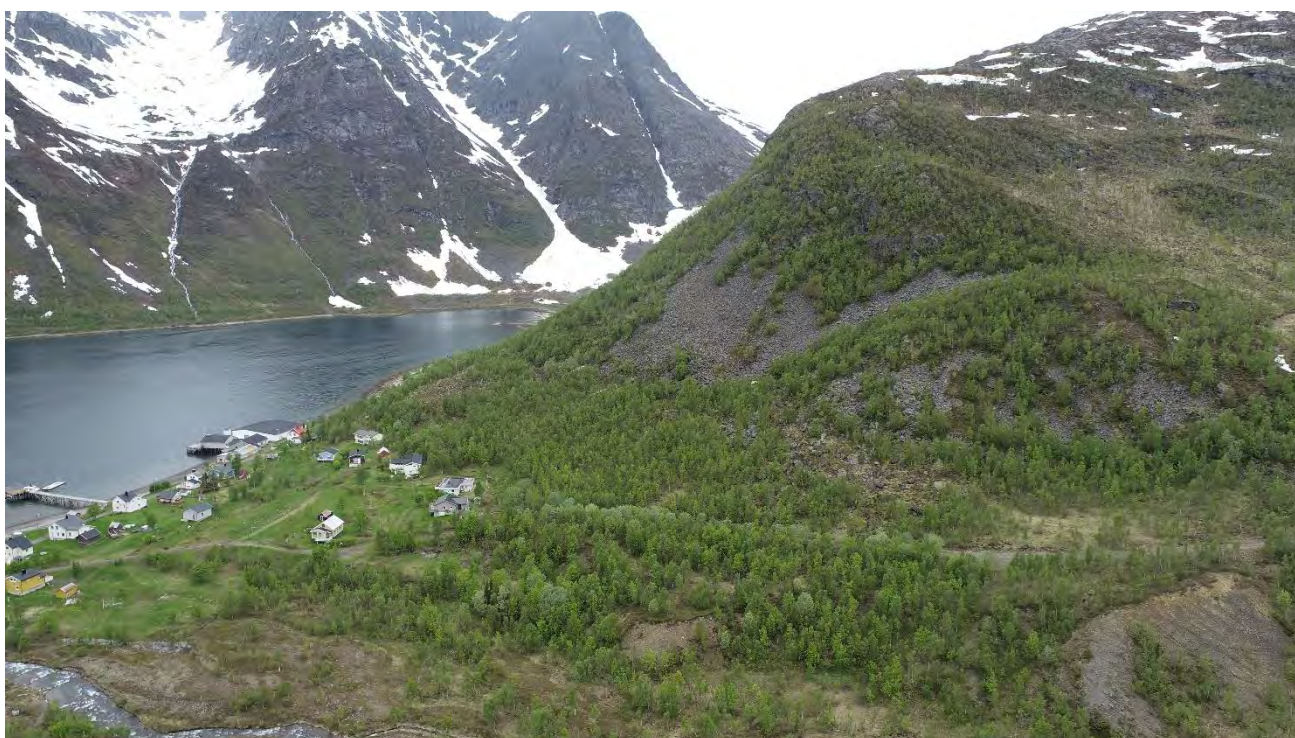
Foto 6.10. Foto av kartleggingsområdet og nordlige deler av påvirkningsområdet. Sett mot nordvest.

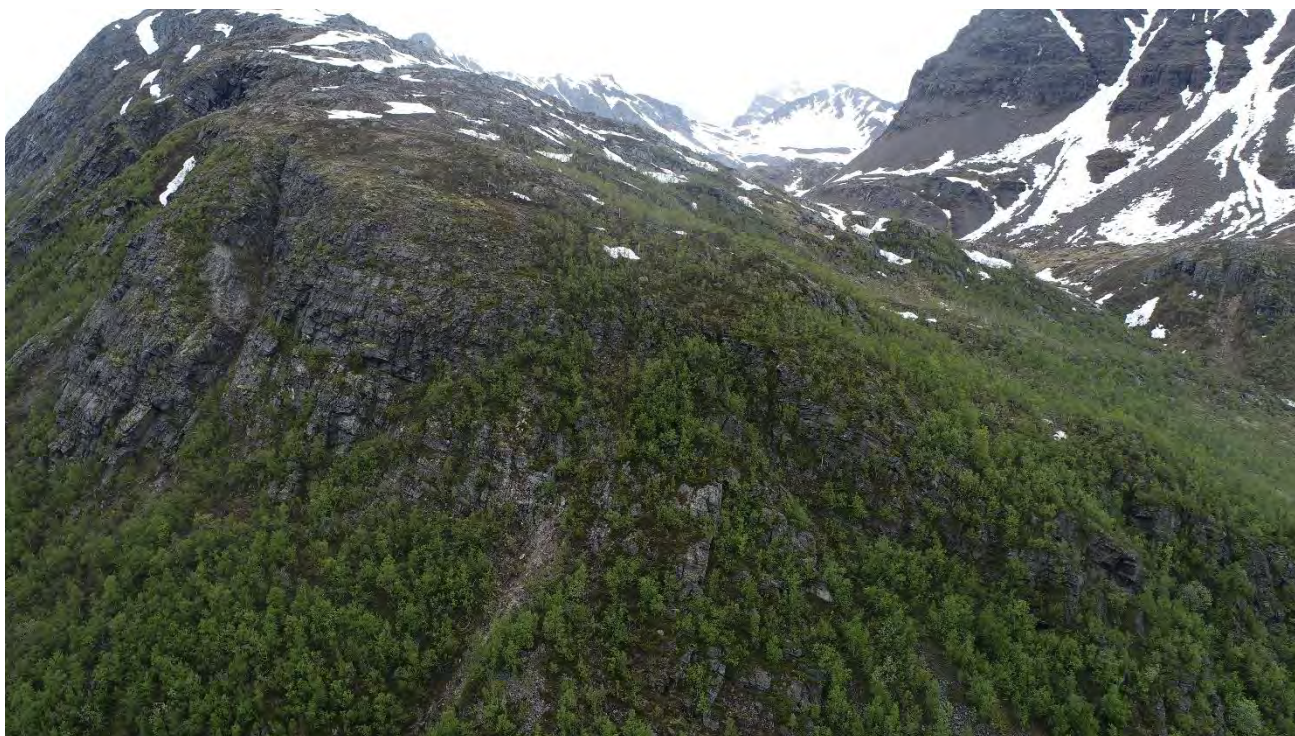
**Foto 6.11.** Foto av nordlige deler av påvirkningsområdet opp mot Haretoppen, sett mot nord. Spor etter ferskt jordskred som kan være utløst av steinsprang.

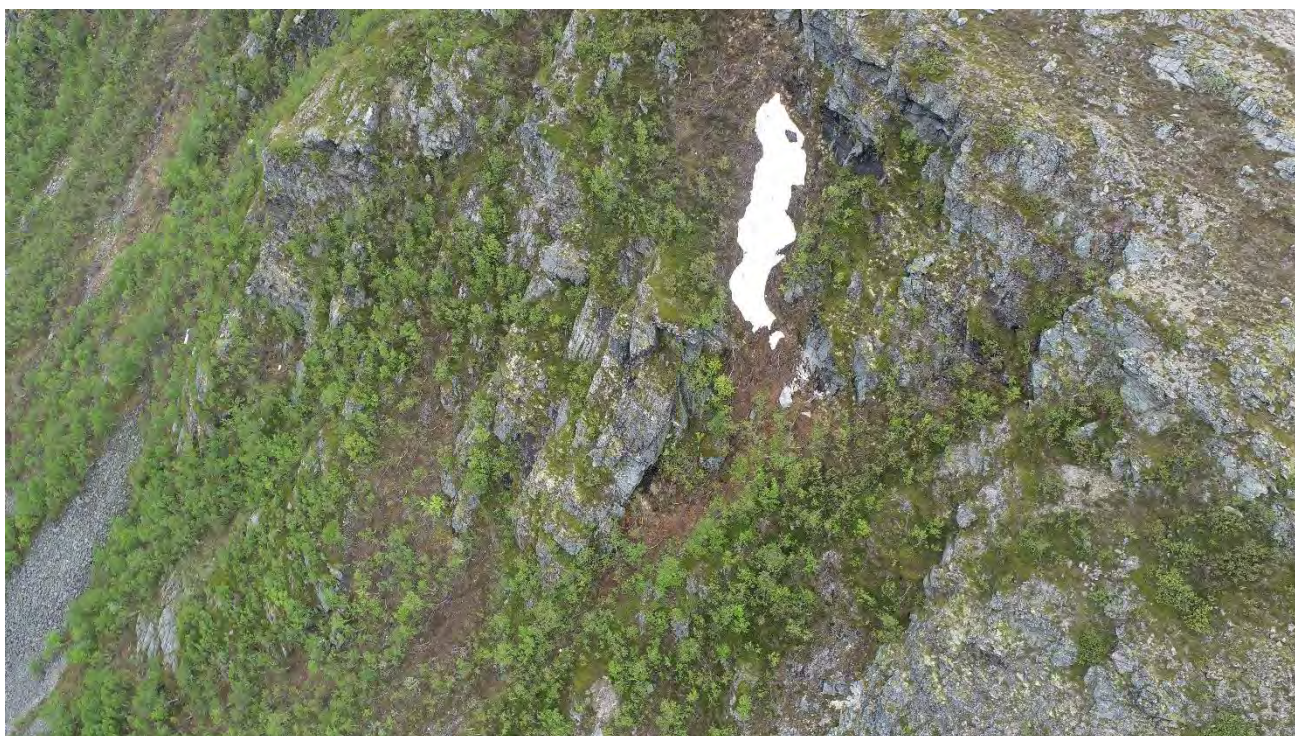
**Foto 6.12.** Foto av spor etter skredskadet skog ifm. løснеområde ovenfor Lilleneset, like nord for kartleggings- og påvirkningsområdet.

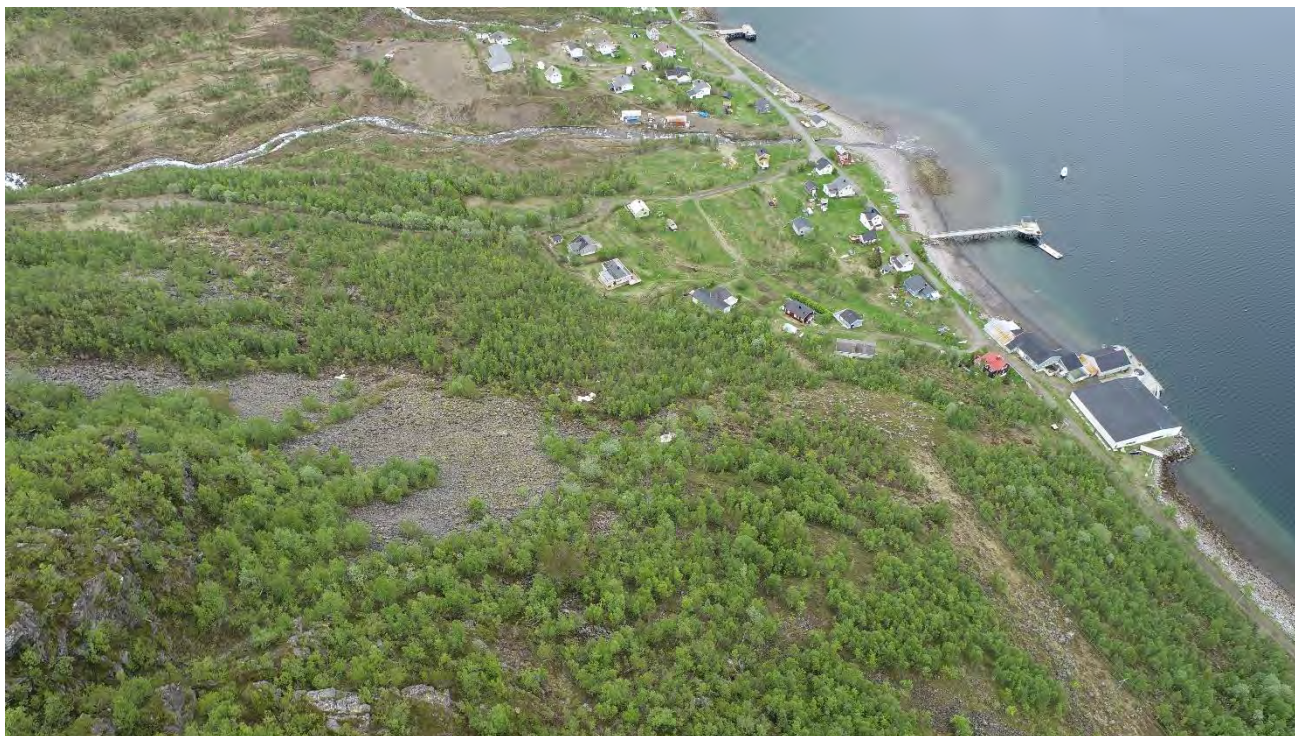
Foto 6.13. Foto av nordlige deler av kartleggingsområdet og påvirkningsområdet, sett mot sør.

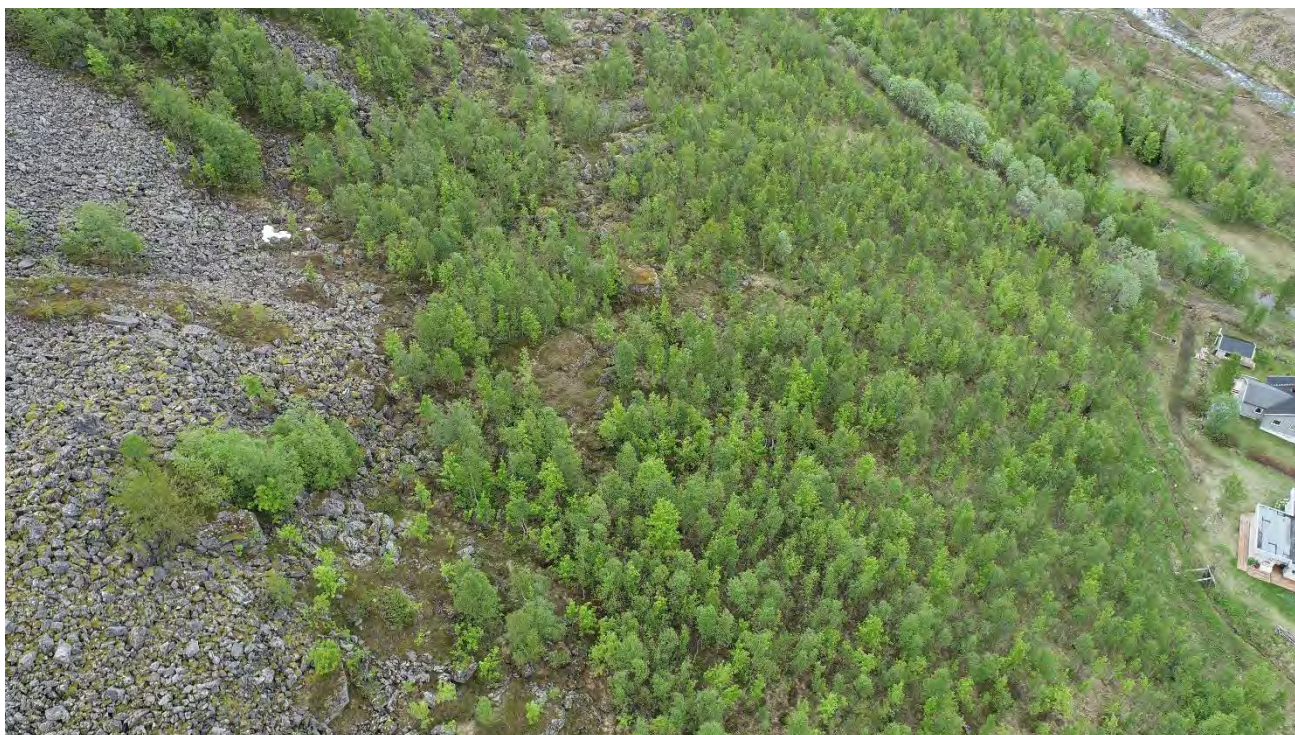
Foto 6.14. Foto av nedre del av ur og området ned mot bebyggelsen i nordøstlig deler av kartleggingsområdet og påvirkningsområdet, sett mot sør.

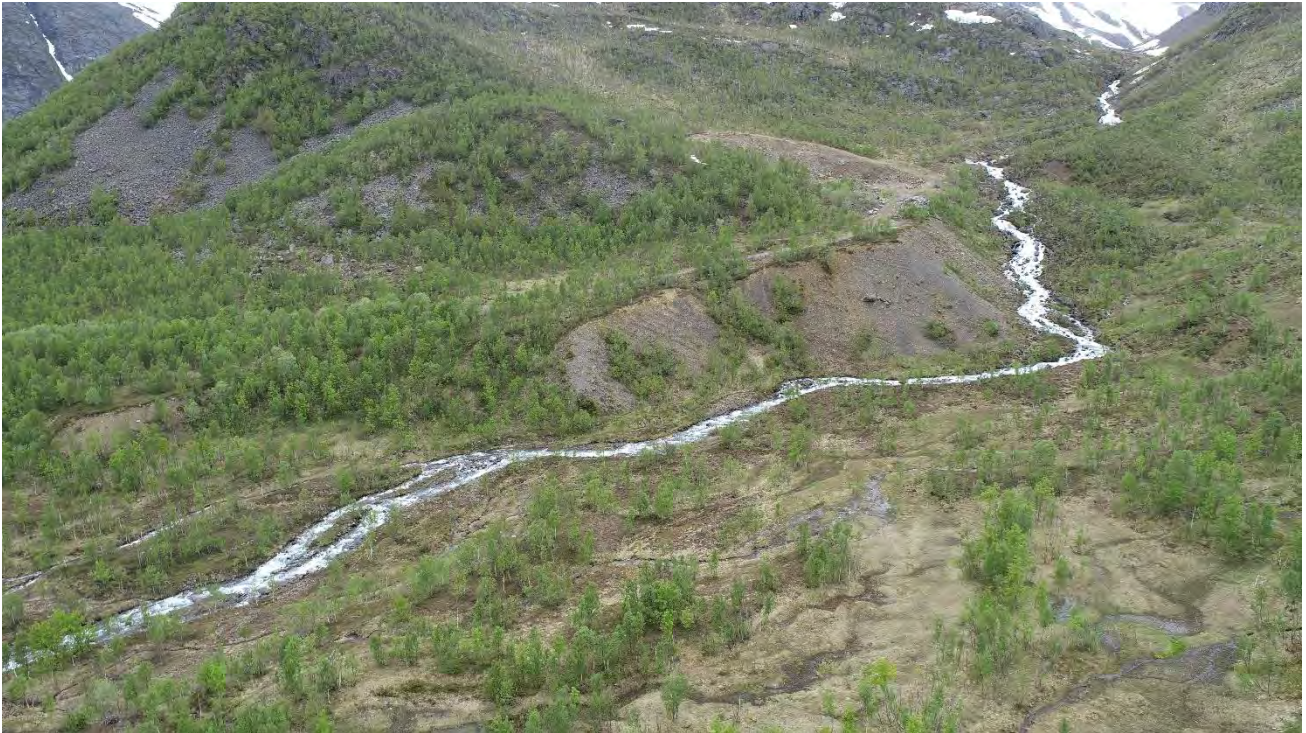
Foto 6.15. Foto av nedre deler av Elljvággi, dalen som går nordover fra kartleggingsområdet, sett mot nordøst. Stor løsmasseskråning over elva 30-50 moh.

| Infopunkt | | |
|---|---|---|
| 78 | Erosjon i fluviale/glasifluviale masser. Begrensa fare for jord-/flomskred med skadepotensiale i kartleggingsomr. Foto 6.15 | 6 - Reinfjord |

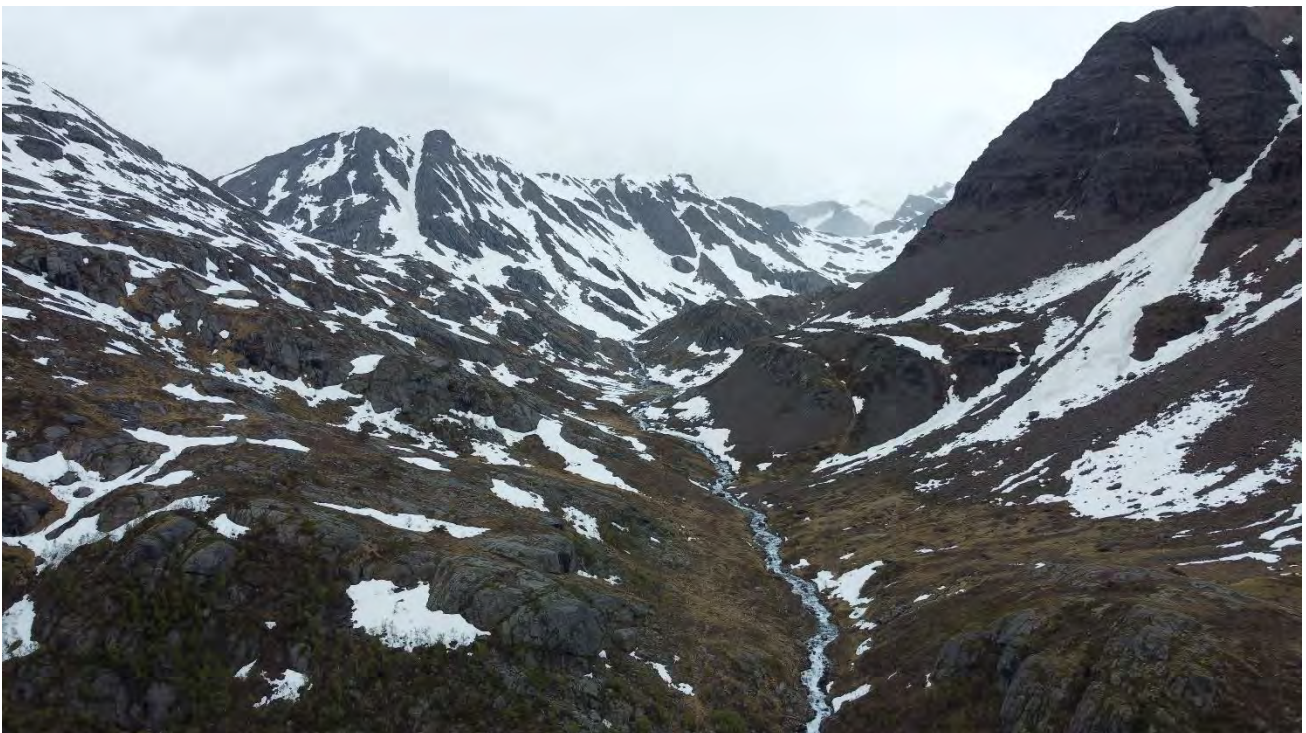
Foto 6.16. Foto av øvre deler av Elljvággi, dalen som går nordover fra kartleggingsområdet, sett mot nordøst.
