# Faresoneutredning skred i bratt terreng – Kvænangen kommune

EKSTERN RAPPORT NR 8 / 2026

SKREVET AV   Multiconsult

Denne rapporten presenterer resultatene fra faresonekartlegging av skred i ni utvalgte områder i Kvæangen kommune, Troms fylke. Arbeidet er utført av Multiconsult AS for NVE.

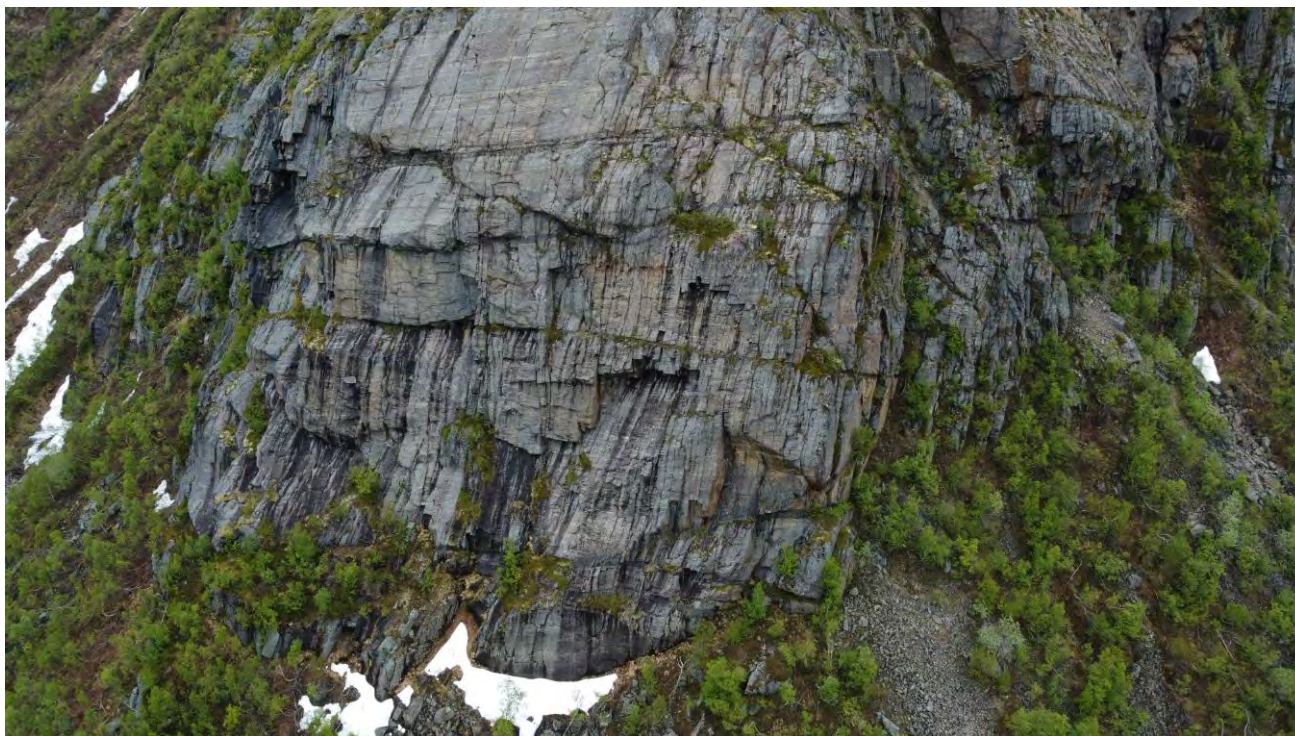
Foto 6.17. Bilde av bergparti sentralt i påvirkningsområdet, Bonnikdalen går inn til høyre for bildet. Skrå tilnærmet horisontale sprekkeplan med 4-12 m sprekkeavstand er synlig flere steder i påvirkningsområdet. Dalsideparallele avskalingssprekker (eksfolisjon) har fallretning etter lokal topografisk orientering av fjellsiden, mens avløsende vertikale sprekker har strøketretning sørvest-nordøst og i dette tilfellet sprekkeavstand ca. 0,5 m.

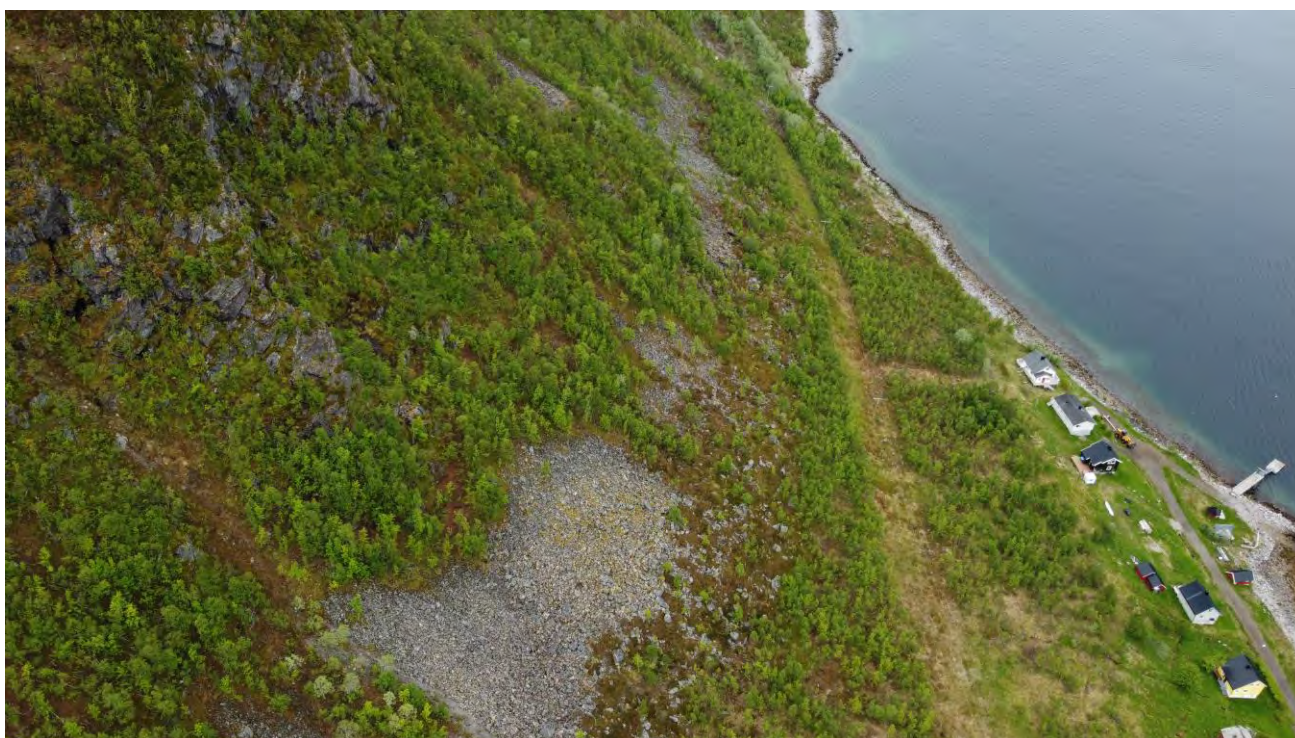
Foto 6.18. Bebyggelse i sørlig del av området under løснеområder for steinsprang, ur og et flatere parti med vegetasjon, men spredte steinsprangblokker.

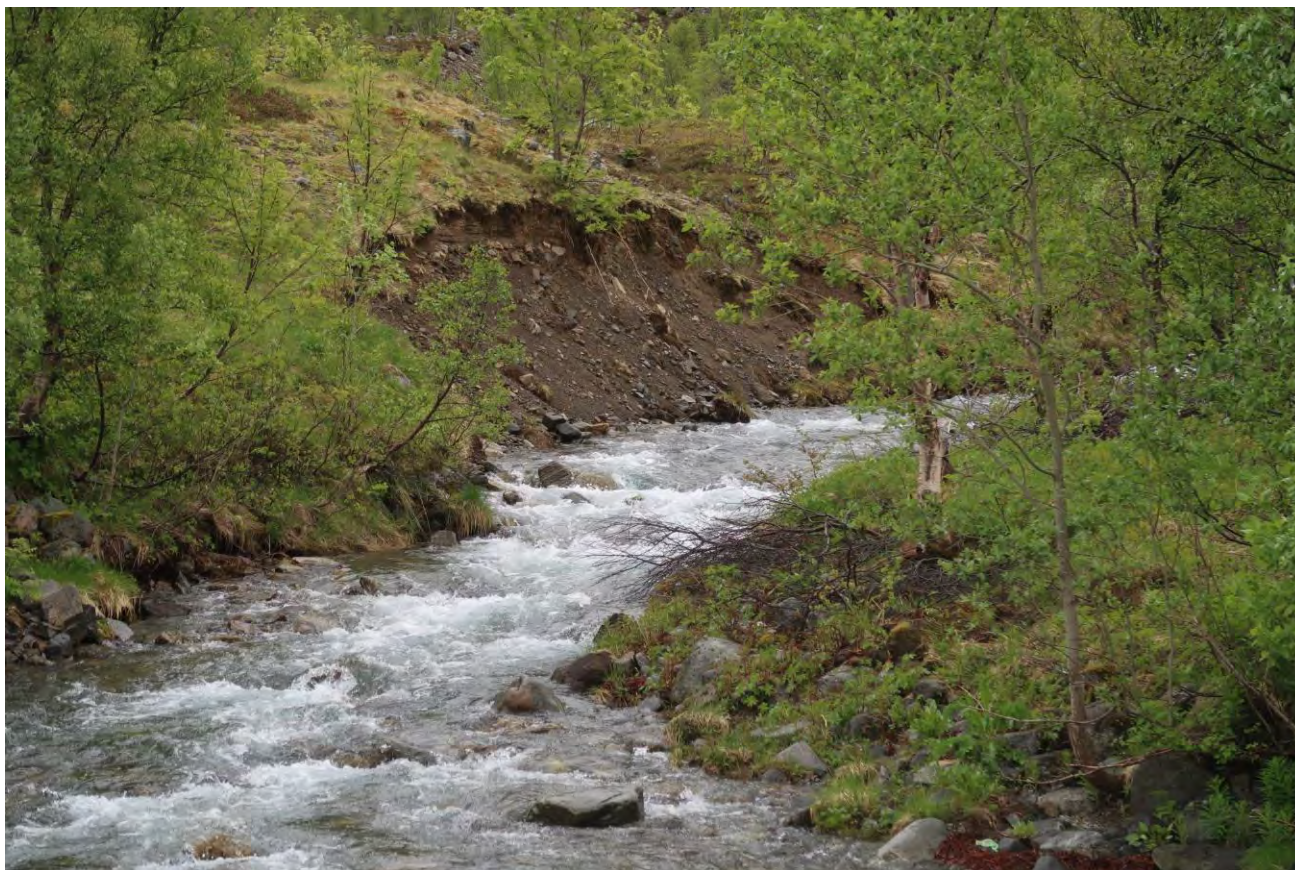
Foto 6.19. Løsneområde for jordskred langs Bonnikelva ca. 45 moh.

Langs Bonnikelva er det flere elveskrenter med spor etter nylig utrasing og eksponerte løsmasser, et eksempel er vist i foto 6.18 i vedlegg 6A 45 moh. Seks løsneområder er kartlagt i den aktive elveskrenten og har høy sannsynlighet for små- til middelsstore utrasinger, løsnesannsynligheten vurderes til større enn 1/100.

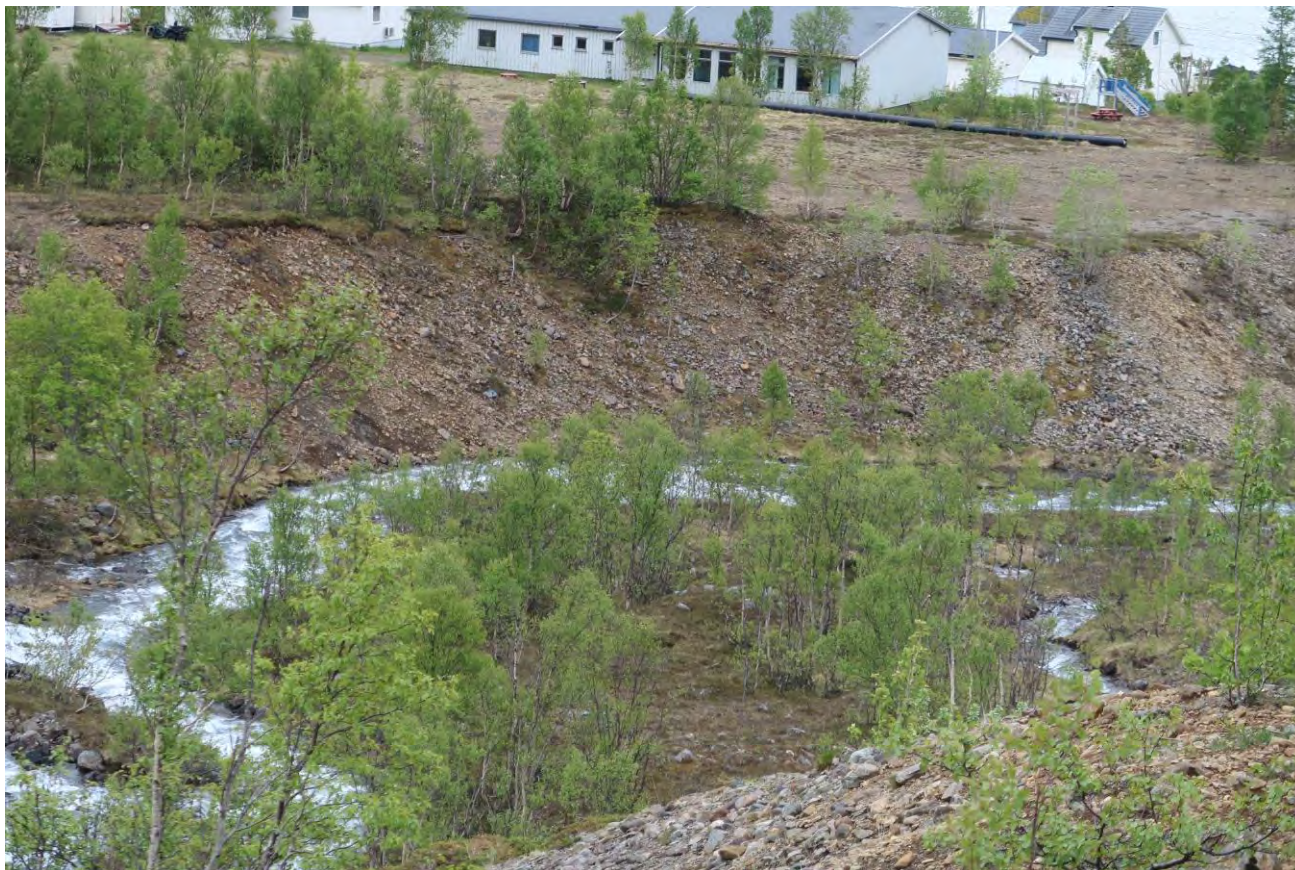
Foto 6.20. Løsneområde for jordskred langs Veidalselva rett bak skolen.

Langs Veidalselva er det på samme måte som ved Bonnikelva eksponerte skrenter i den aktive elvekanalen (Foto 6.19 i Vedlegg 6A) der løsnesannsynligheten for små- til middelstore utglidninger vurderes som større enn 1/100. Det er også større løsmasseskråninger fra dagens elv ca. 30 moh. til eldre terrassenivåer ca. 50 moh. (Foto 6.15 i Vedlegg 6A). Her ligger skråningen i stabil skredvinkel og elvekanalen er videre, sannsynligheten for store flomhendelser som undergraver og initierer jordskred vurderes som større enn 1/1000.

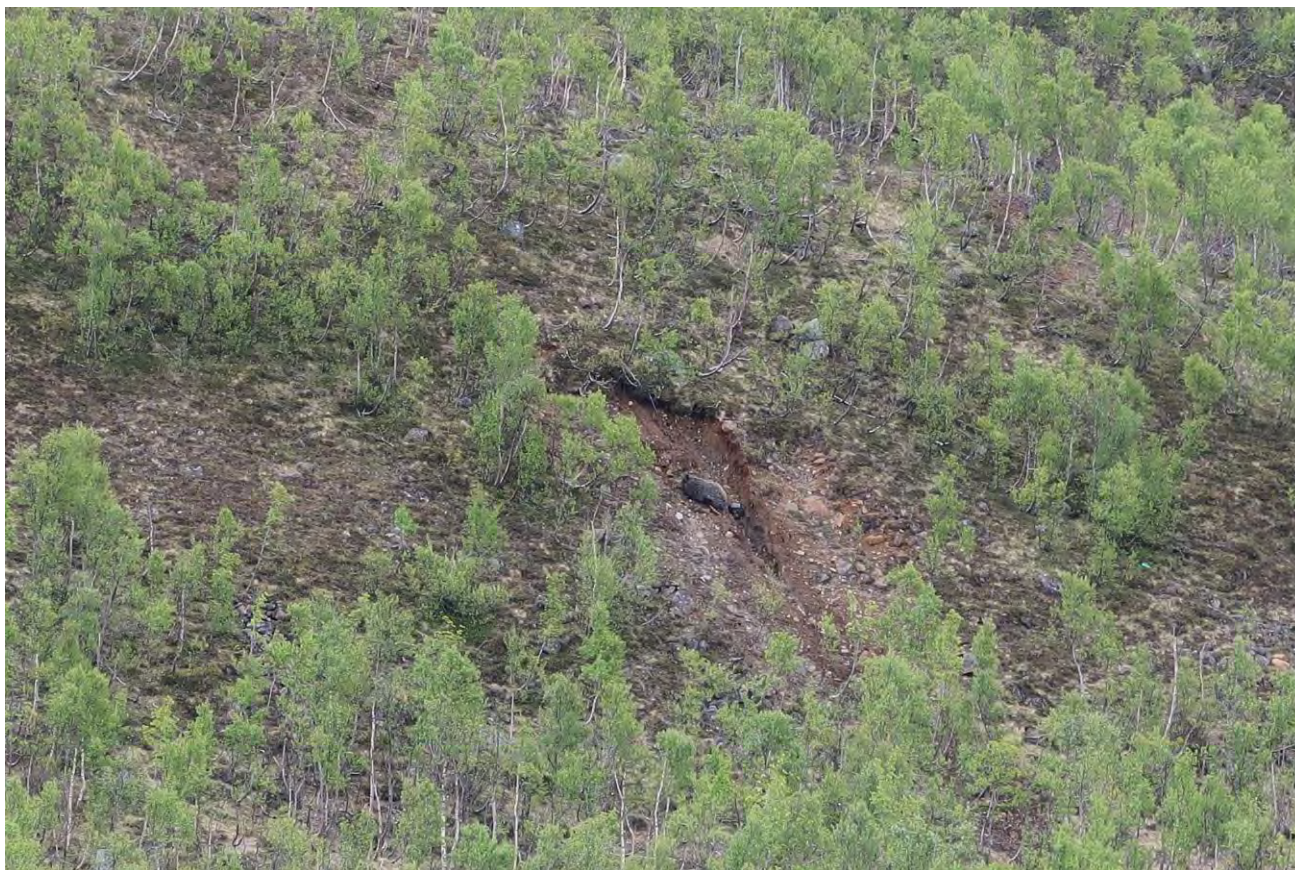
**Foto 6.21. Fersk utrasing fra eldre elveskrent til Veidalselva 60 moh. Grove blokker viser at de fluviale eller glasifluviale avsetningene er dekket av morene.**

Det er også spor etter mindre ferske skredgroper i eldre terrassekanter fra tidligere elvenivåer ca. 60-70 moh. (Foto 6.20 i Vedlegg 6A). Dette viser at løsnesannsynligheten for slike små kollapser er stor større enn 1/100, men de fluviale/glasifluviale massene vurderes ikke til å ha potensiale for større bruddforplantning og faren for store jordskred vurderes som større enn 1/5000 men, mindre enn 1/1000. På elveskrentene vil skog og torvdekke virke bindende på overflaten og potensielt redusere utbredelsen av løsneområder. Rotvelter kan imidlertid føre til utløsning av begrensede jordskred. Effekten av skog er ikke vurdert som tilstrekkelig til å påvirke den totale løsnesannsynligheten for jordskred.

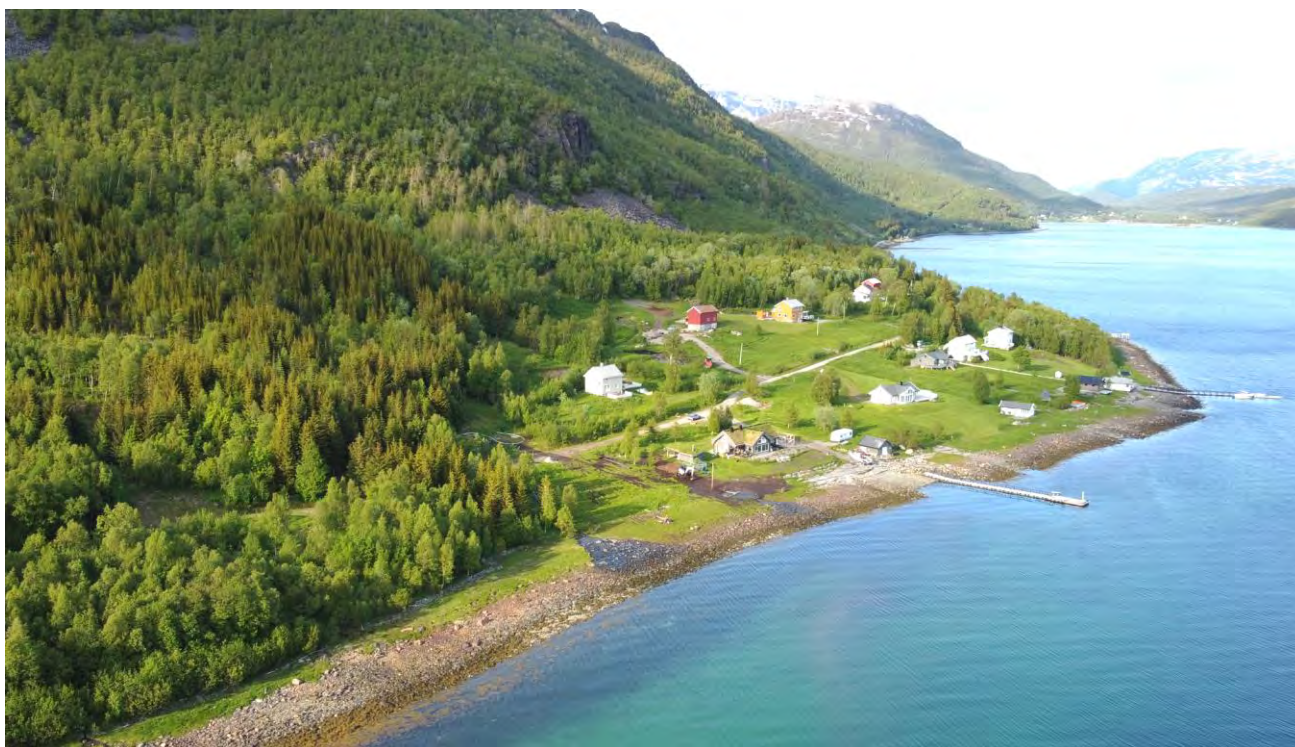
Foto 7.1. Oversikt over vestlig del av kartleggingsområdet.

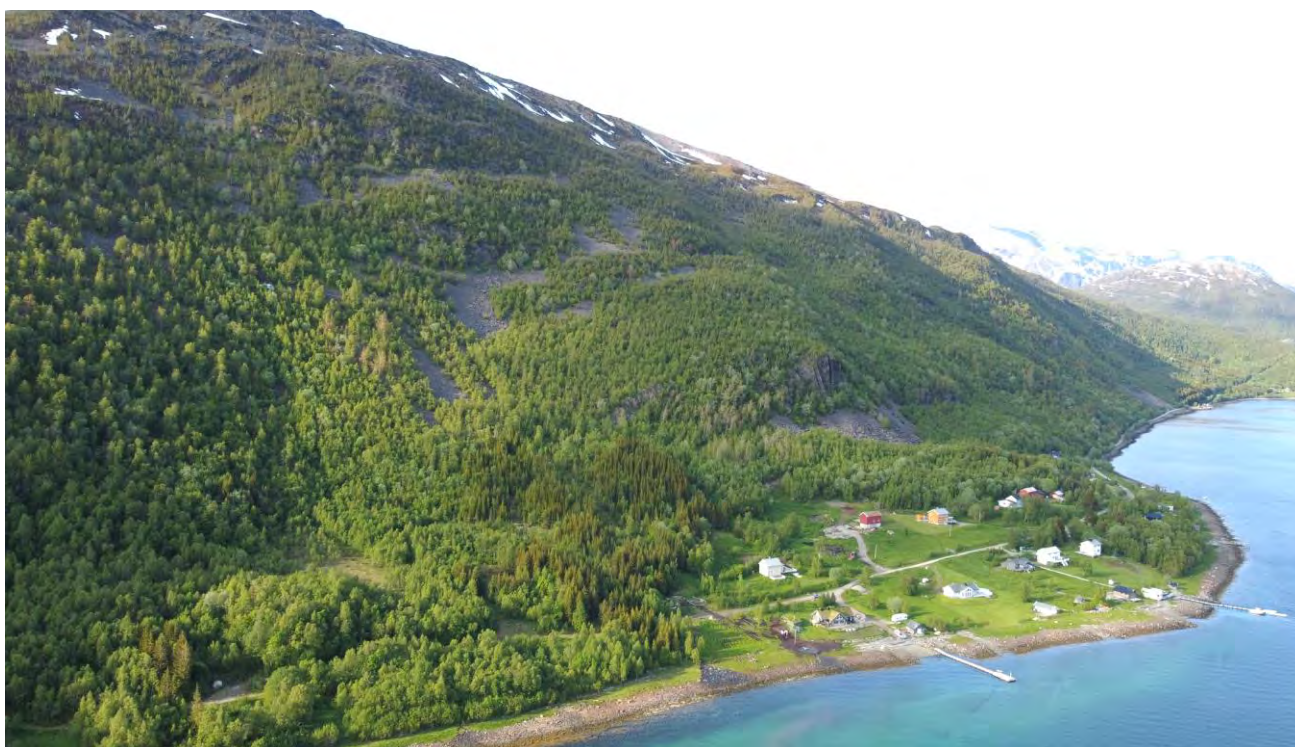
Foto 7.2. Oversikt vest del av kartleggings- og påvirkningsområdet.

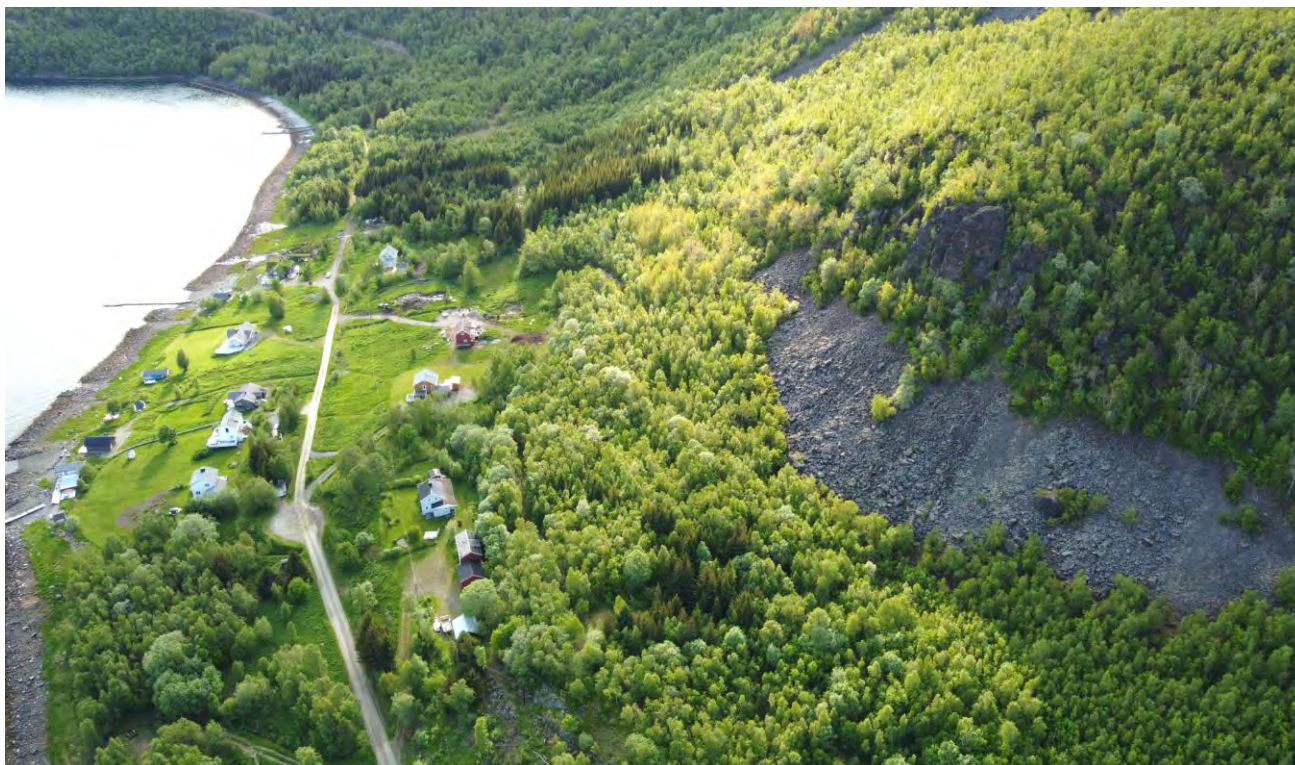
Foto 7.3. Oversikt over vestlig og midtre del av kartleggingsområdet og nedre del av påvirkningsområdet.

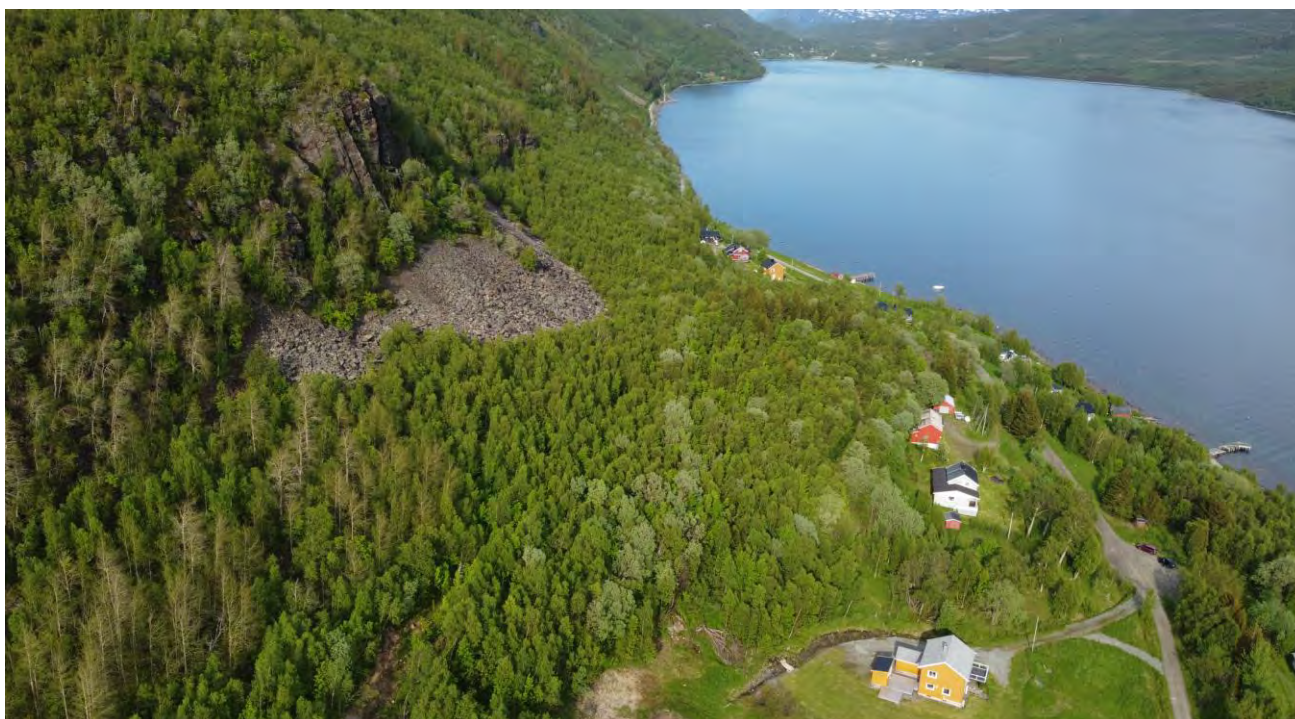
Foto 7.4. Oversikt mindre og østlig del av kartleggingsområdet nedre del påvirkningsområdet.

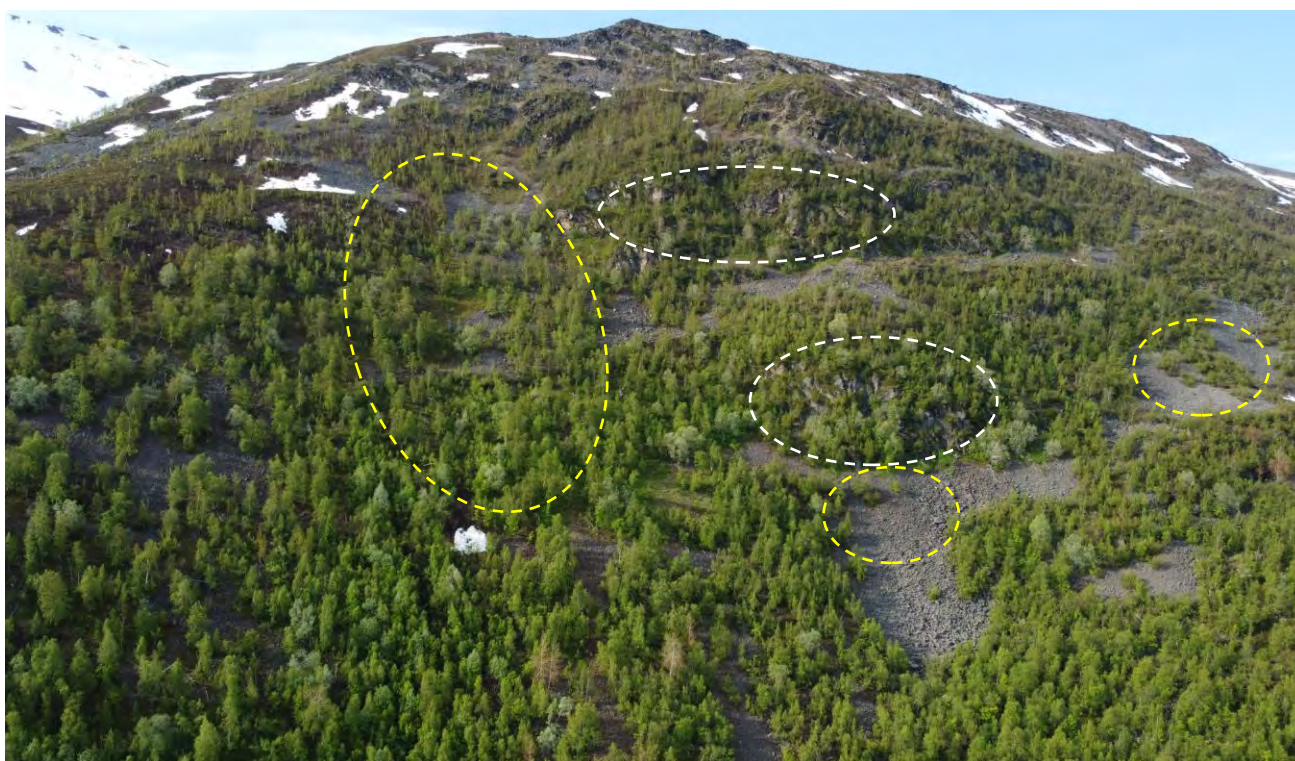
Foto 7.6. Oversikt over midte og øvre del av påvirkningsområdet vest i området. Topp på kote 457 øverst. Bergskrenter med løснеområder for steinsprang markert med hvitstiplede ellipser ved Andreberget. Løsneområder for snøskred markert med gulstiplede ellipser.

I vestlig del av påvirkningsområdet er det identifisert flere løśnieområdet for snøskred (Foto 7.6 og 7.7 i Vedlegg 7A). Det er også avdekket løøgneområder i midtre deler av påvirkningsområdet, rett øst for Andreberget (Foto 7.9 i Vedlegg 7A). I tillegg er det identifisert løøgneområder øst i påvirkningsområdet i flere nivåer omtrent helt opp på topp 457 (Foto 7.6 øverst til høyre og Foto 7.10 i vedlegg A).

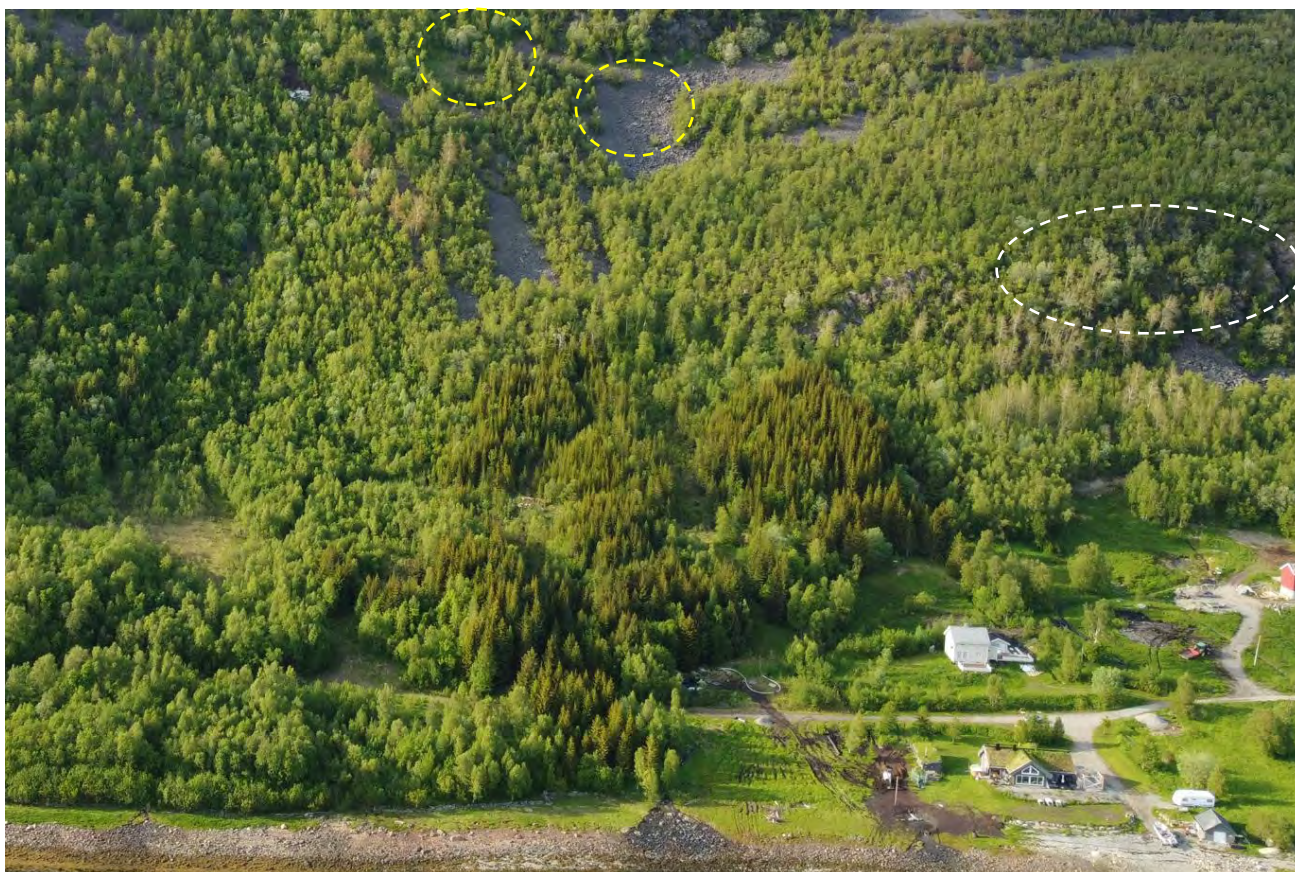
Foto 7.7. Nedre del av påvirkningsområdet i vest. Bergskreenter med løснеområder for steinsprang markert med hvitstiplede ellipser ved Hammaren til høyre i bildet. Løснеområder for snøskred markert med gulstiplede sirkler øverst i bildet.

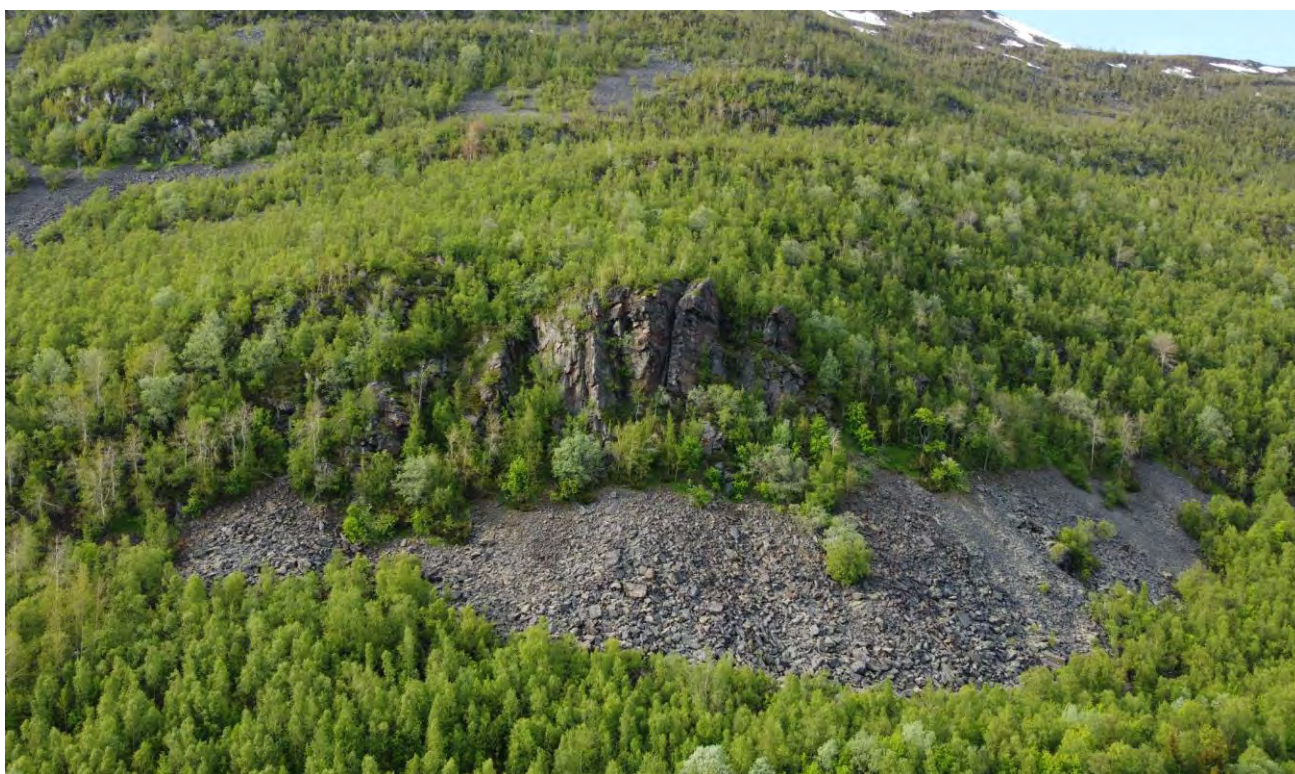
Foto 7.8. Midtre og nedre del av påvirkningsområdet midt i området med Hammaren sentralt i bildet som definerer løśnieområde for steinsprang.

Bergskrentene ved Hammaren (Foto 7.8 og 7.12 i Vedlegg 7A) har relieff opp mot rundt 30 m. Bergmassen er preget av åpne sprekker, med store avløste blokker og bergpartier på størrelse fra  $1\text{ m}^3$  og opp til  $50\text{ m}^3$ . Oppsprekkingen er moderat og sprekkeavstanden er stedvis stor, men med noen områder med tettere oppsprekking. Et parti som skiller seg ut, er Hammaren som fra sørvest ser ut som en stor søyle. Størrelsen på den avløste delen på Hammaren er grovt beregnet til å være omtrent  $1000\text{ m}^3$ . Volumet være større enn det som defineres som et steinsprang, men pga. at den vurderes å ikke løsne som et stykke så vurderes det ikke som et steinskred. Hele volumet vil ikke løse da nederste delen (foten til Hammaren) vurderes som intakt og at hovedsprekkesettet (foliasjonen) skrår inn i berget, hvilket er gunstig med tanke på totalstabiliteten. Fremtidig forvitring vil gjøre at søylen løsner «bit for bit». Dette bekreftes av volumene på blokkene under, da det ikke er tegn til at det har løsnet bergpartier på størrelsen med Hammaren (blokkstørrelse er maksimalt  $50\text{-}75\text{ m}^3$ ). Det er ikke observert tegn etter nylige steinsprang, kun små blokker og stein i håndsteinstørrelse som er avsatt rett i underkant av bergskrenten (Foto 7.14 i Vedlegg 7A). Løsnesannsynligheten for dette partiet vurderes derfor å være mindre enn 1/1000, men større enn 1/5000. Løsnesannsynligheten for blokker opptil  $5\text{ m}^3$  vurderes å være større enn 1/100, og større enkeltblokker opp til  $50\text{-}75\text{ m}^3$  er vurdert å være større enn 1/1000. En utoverhengende blokk rett øst for Hammaren er et eksempel på det (øverst i høyre hjørnet på Foto 7.13 i Vedlegg 7A). Løsnesannsynligheten for blokker ellers i området opptil  $1\text{ m}^3$  vurderes å være større enn 1/100, og større blokker vurderes å være større enn 1/1000 og 1/5000.

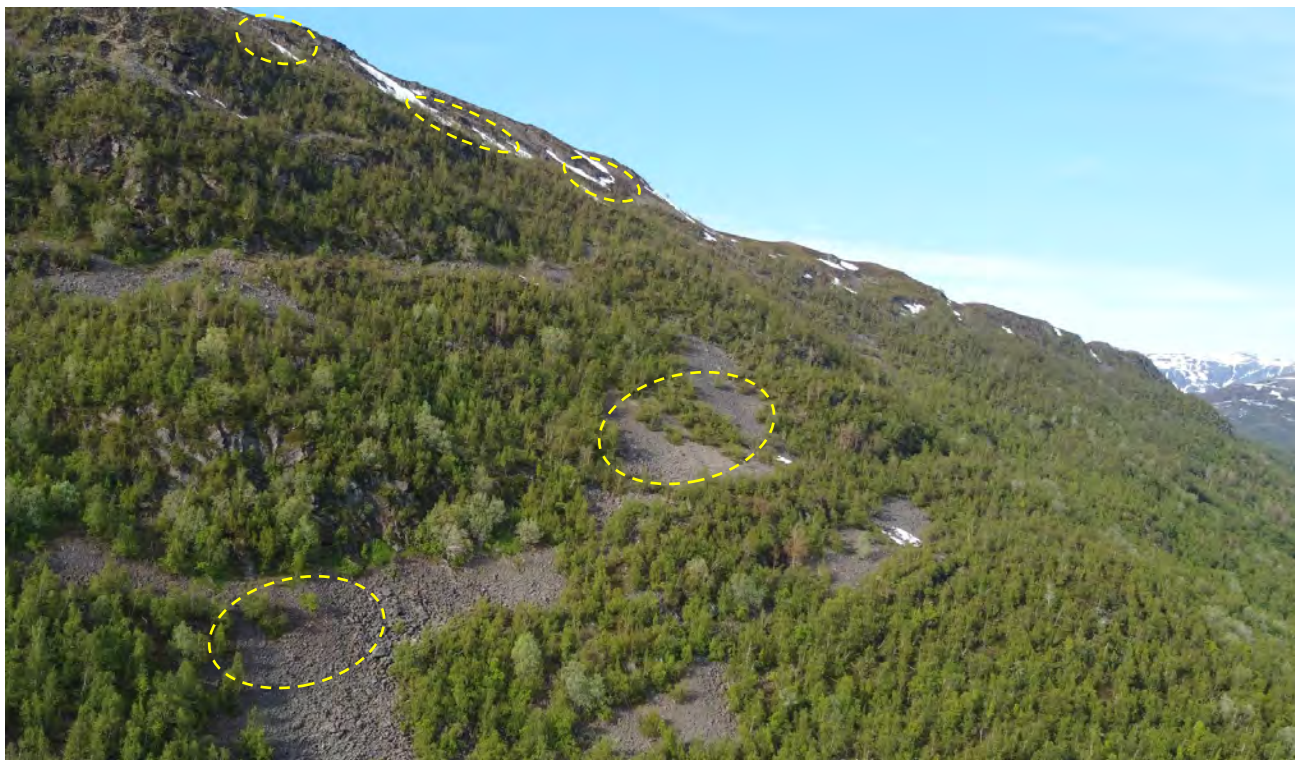
Foto 7.9. Midtre og øvre deler av påvirkningsområdet. Løsneområder for snøskred markert med gulstiplede ellipser. Ellers løsneområder for steinsprang fra Andreberget til venstre i bildet.

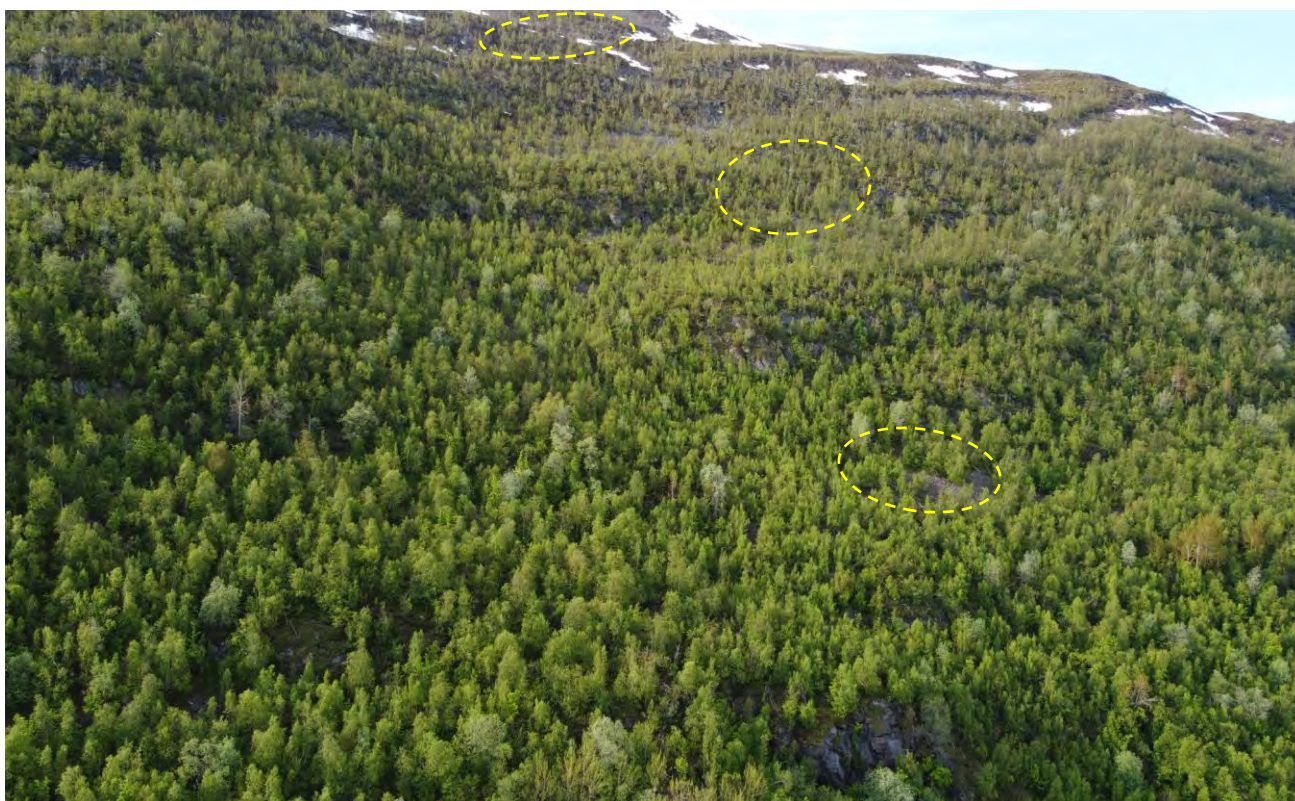
Foto 7.10. Påvirkningsområdet øst i området med løsneområder for snøskred markert med gulstiplede ellipser.

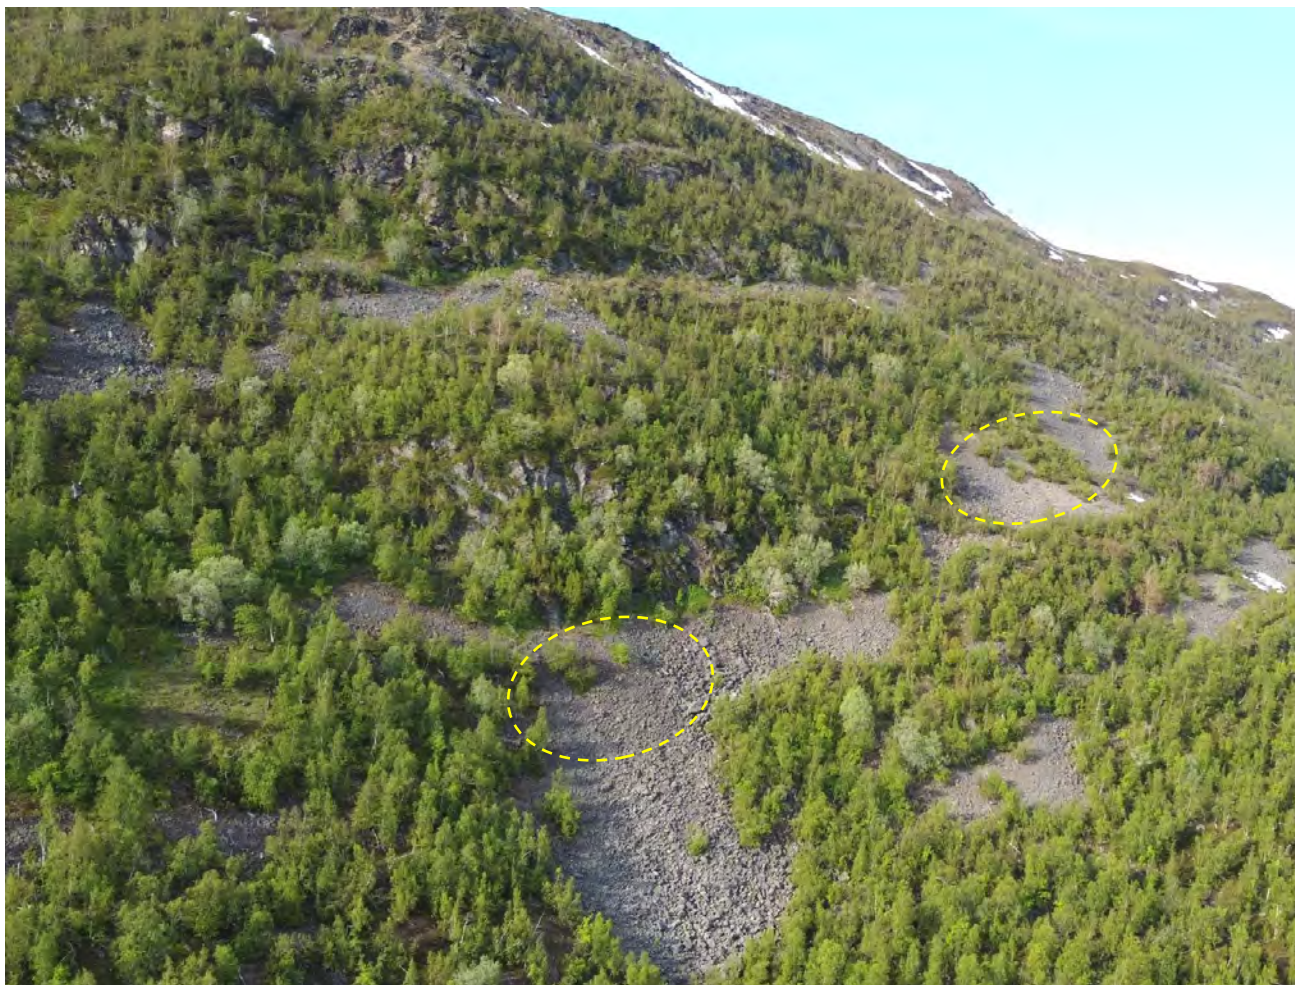
Foto 7.11. Nærmere foto ift. bilde 9. Løsneområder for steinsprang fra Andreberget sentralt i bilde og urer imellom. Løsneområder for snøskred markert med gulstiplede ellipser.

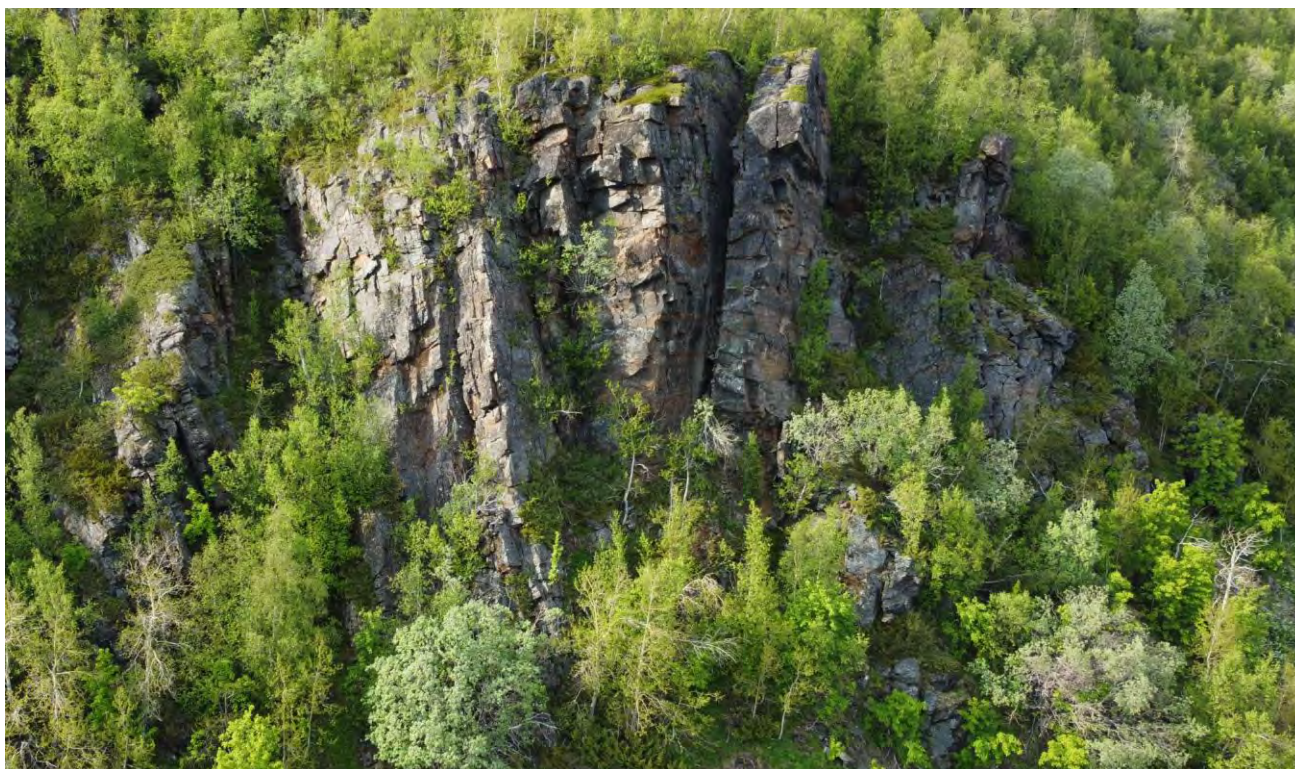
Foto 7.13. Bergskrenter ved Hammaren sett fra sørvest.

| Infopunkt | | |
|---|---|---|
| 18 | Foto 7.12 og 7.13 | 7 - Låvan |

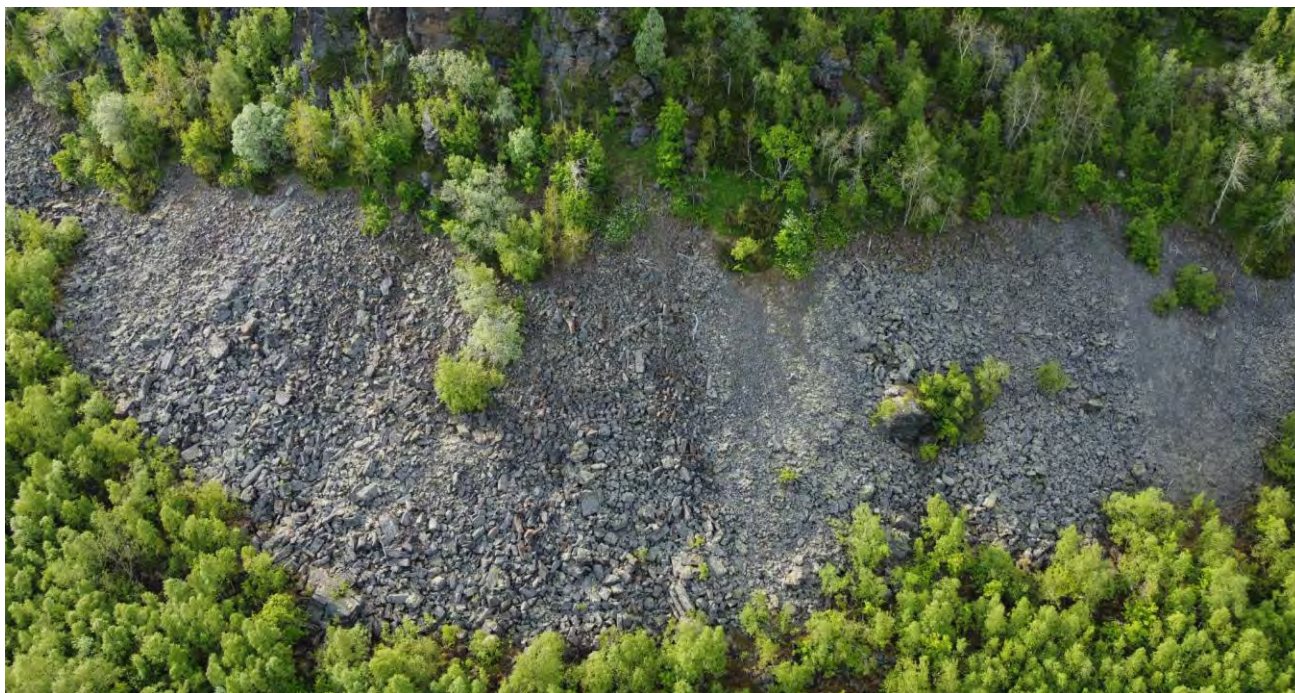
Foto 7.14. Ur under Hammaren.

| Infopunkt | | |
|---|---|---|
| 20 | Foto 7.14 | 7 - Låvan |

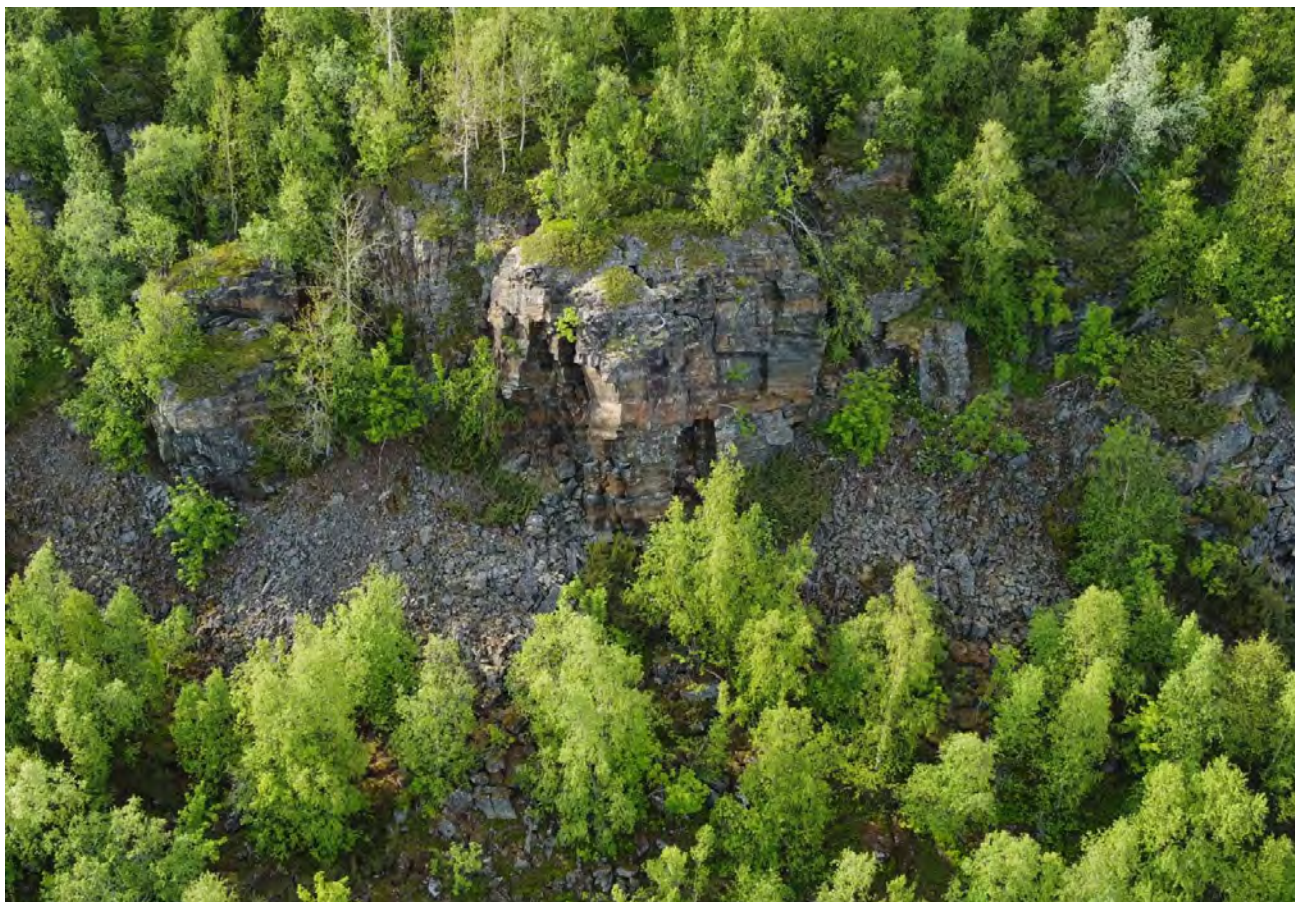
Foto 7.16. Avløst bergparti øst for Hammaren.

| Infopunkt | | |
|---|---|---|
| 19 | Foto 7.15 og 7.16 | 7 - Låvan |

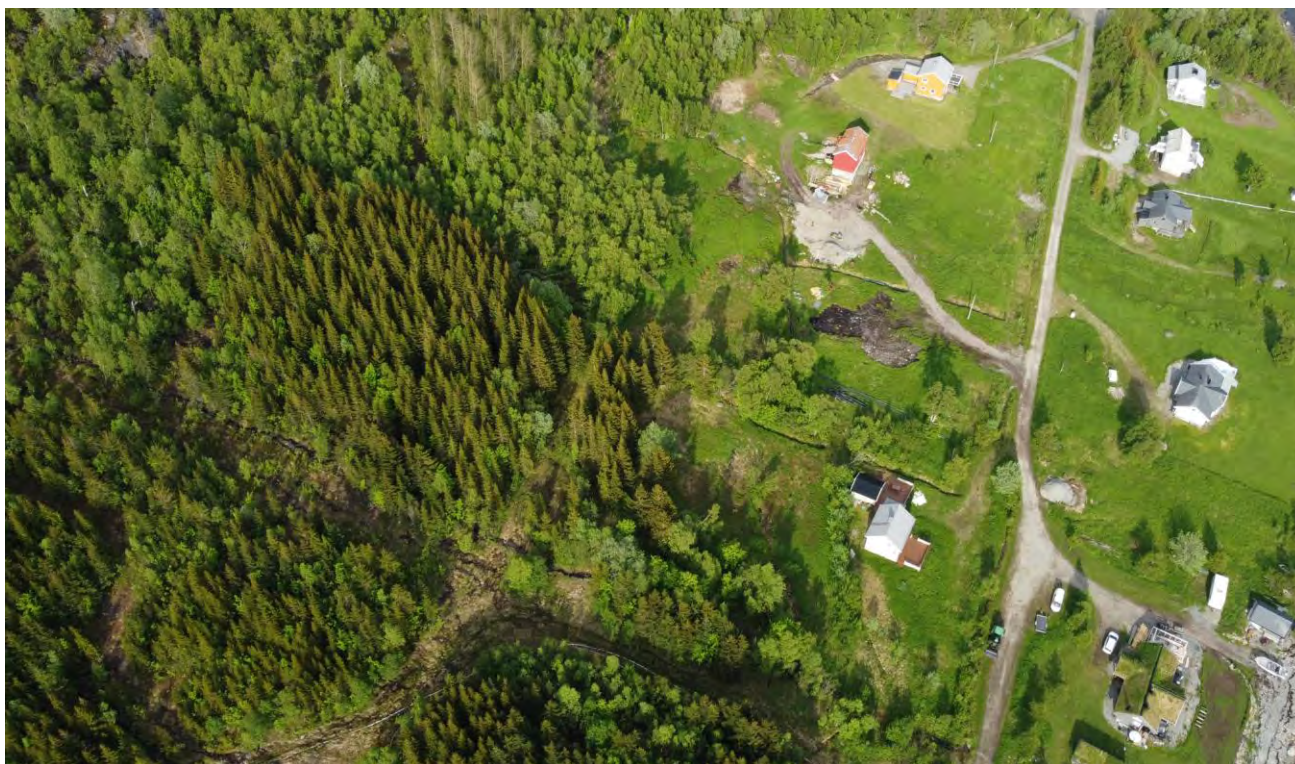
Foto 7.17. Bekker i nedre del av påvirknings- og kartleggingsområdet i vestlige del.

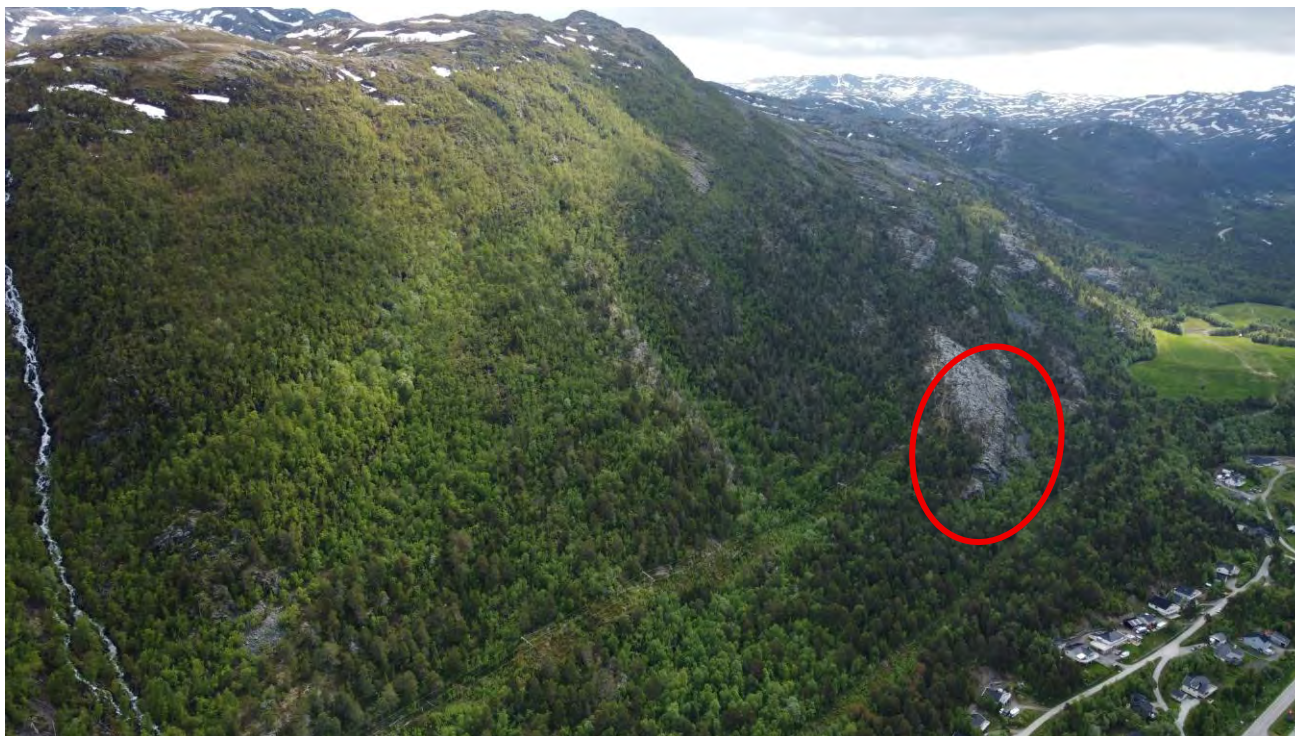
Foto 8.3. Dronefoto over sørlig del av påvirkningsområdet. Langberget er den vegetasjonsfrie bergskrenten i kanten av kartleggingsområdet markert i rødt.

Fjellsiden øst for kartleggingsområdet har generell slak helning, under 30°. Det er noen partier med eksponert berg og større helning i øvre deler av fjellsiden hvor bergarten er kartlagt til meta-akrose og dolomitt (Foto 8.3 og 8.5 i Vedlegg 8A). Disse områdene følger strukturen i berget med en

I fjellsiden øst for kartleggingsområdet er terrenget karakterisert av bare bergpartier med generell lav helning. Det er hyllepartier oppover fjellsiden og strukturen i berget følger linjer i retning nordvest-sørøst (Foto 8.3-5 i Vedlegg 8A). På helnings- og skyggekart er det likevel funnet mindre områder med forsenkninger der helningen er over 30°. Dette gjelder spesielt området over Langberget (Snø8-4 til 6 og Snø8-14 til 16). Terrenget avgrensar bruddforplantninger og størrelsen på potensielle skred er dermed begrenset. Det er ingen historikk for snøskred i området. På grunn av klimadata og snømengde, samt antall snødager i området er det vurdert at mindre snøskred kan løsne med sannsynlighet større enn 1/100. Større skredvolum er vurdert å løsne med sannsynlighet 1/1000 og 1/5000.
