# Faresoneutredning skred i bratt terreng – Kvænangen kommune

EKSTERN RAPPORT NR 8 / 2026

SKREVET AV   Multiconsult

Denne rapporten presenterer resultatene fra faresonekartlegging av skred i ni utvalgte områder i Kvæangen kommune, Troms fylke. Arbeidet er utført av Multiconsult AS for NVE.

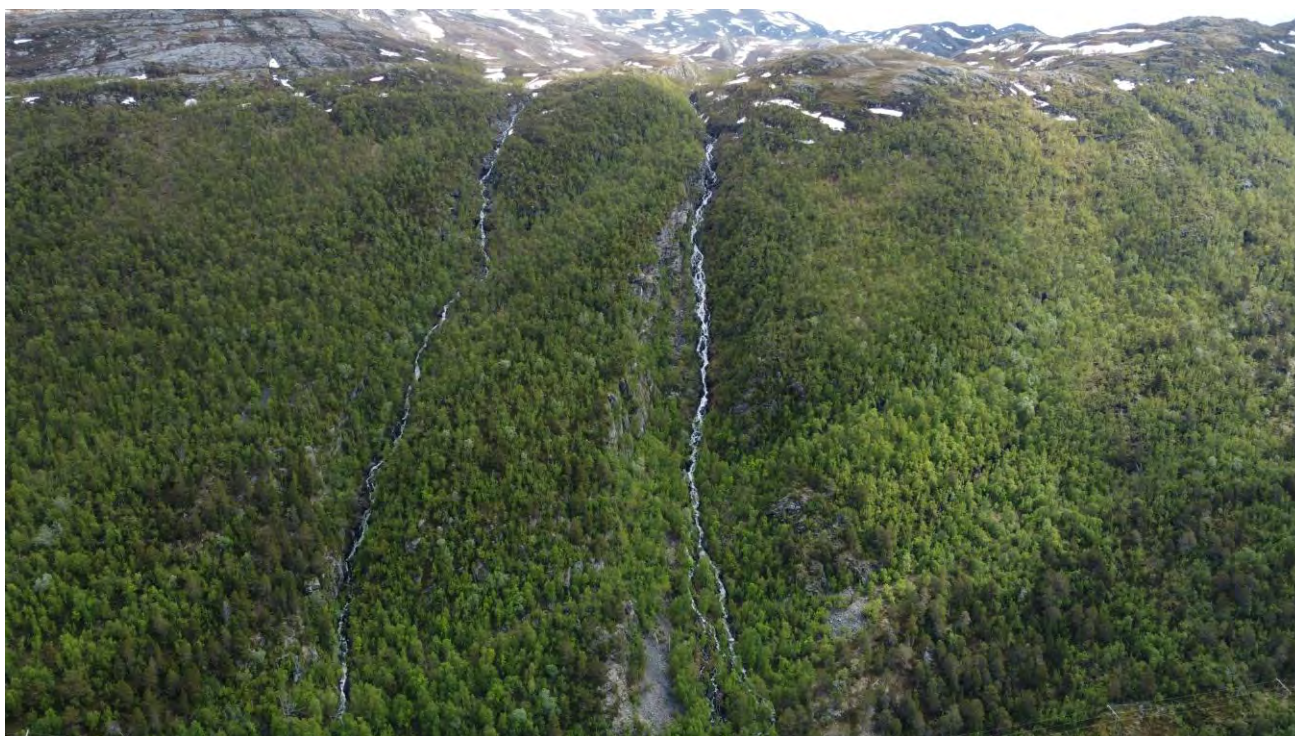
Foto 8.4. Dronefoto over de to store ravinene nord i påvirkningsområdet.

I fjellsiden øst for kartleggingsområdet er terrenget karakterisert av bare bergpartier med generell lav helning. Det er hyllepartier oppover fjellsiden og strukturen i berget følger linjer i retning nordvest-sørøst (Foto 8.3-5 i Vedlegg 8A). På helnings- og skyggekart er det likevel funnet mindre områder med forsenkninger der helningen er over 30°. Dette gjelder spesielt området over Langberget (Snø8-4 til 6 og Snø8-14 til 16). Terrenget avgrensar bruddforplantninger og størrelsen på potensielle skred er dermed begrenset. Det er ingen historikk for snøskred i området. På grunn av klimadata og snømengde, samt antall snødager i området er det vurdert at mindre snøskred kan løsne med sannsynlighet større enn 1/100. Større skredvolum er vurdert å løsne med sannsynlighet 1/1000 og 1/5000.

Det er identifisert løsneområder for sørpeskred i toppen av de to ravinene i nordlig del av området (Sørpe8-1 og Sørpe8-2) (Foto 8.4, 8.11 og 8.12 i Vedlegg 8A), samt i toppen av en elevnedskjæring rett sør for ravinene (Sørpe8-3). Løsneområdene er definert der flere vannveier møtes i slakt, åpent terreng. På flyfoto er det også observert vått myrterreng i disse områdene. I NGIs skredfarevurdering fra 1985 ble det nevnt at det er kjent fare for sørpeskred i den sørligste av de to ravinene. Basert på historikk på sørpeskred, samt ideelle forhold i løsneområdene, er løsnesannsynligheten vurdert til 1/100.

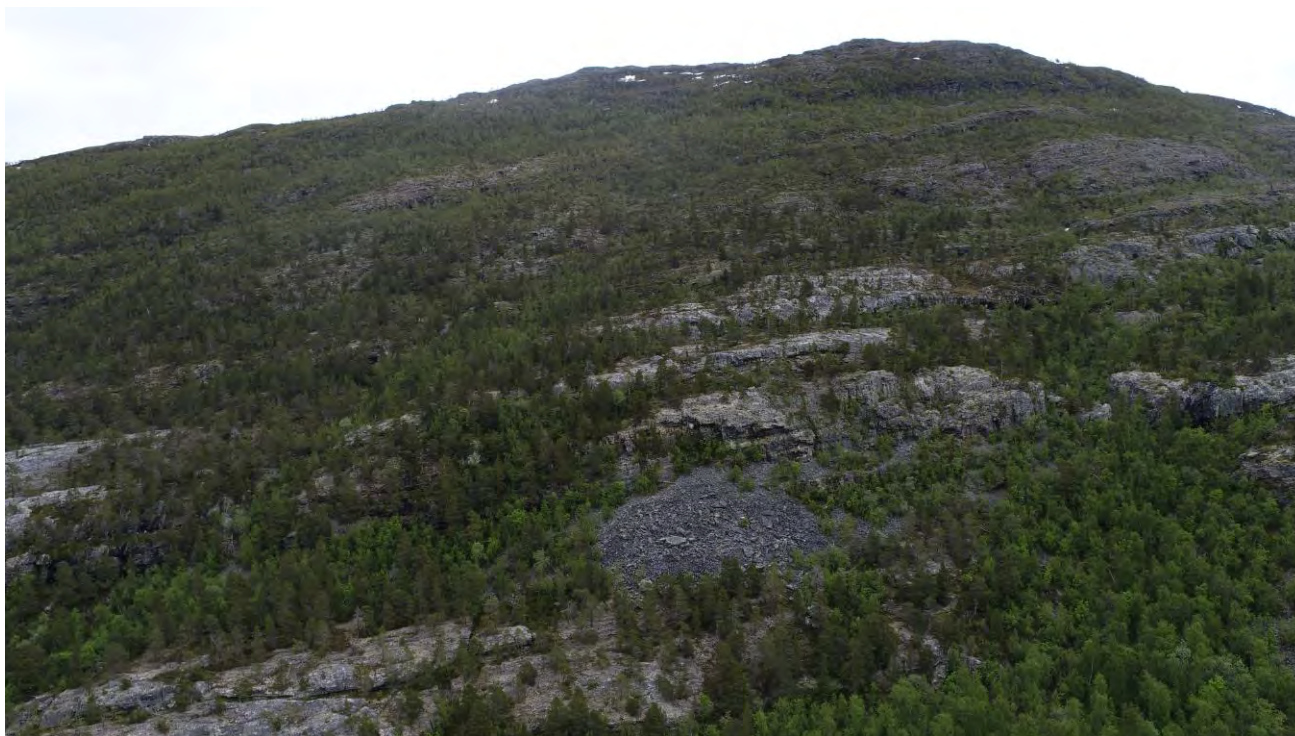
Foto 8.5. Dronefoto over sørlige del av påvirkningsområdet hvor gjennomgående linjer i bergstrukturene vises.

Fjellsiden øst for kartleggingsområdet har generell slak helning, under 30°. Det er noen partier med eksponert berg og større helning i øvre deler av fjellsiden hvor bergarten er kartlagt til meta-akrose og dolomitt (Foto 8.3 og 8.5 i Vedlegg 8A). Disse områdene følger strukturen i berget med en

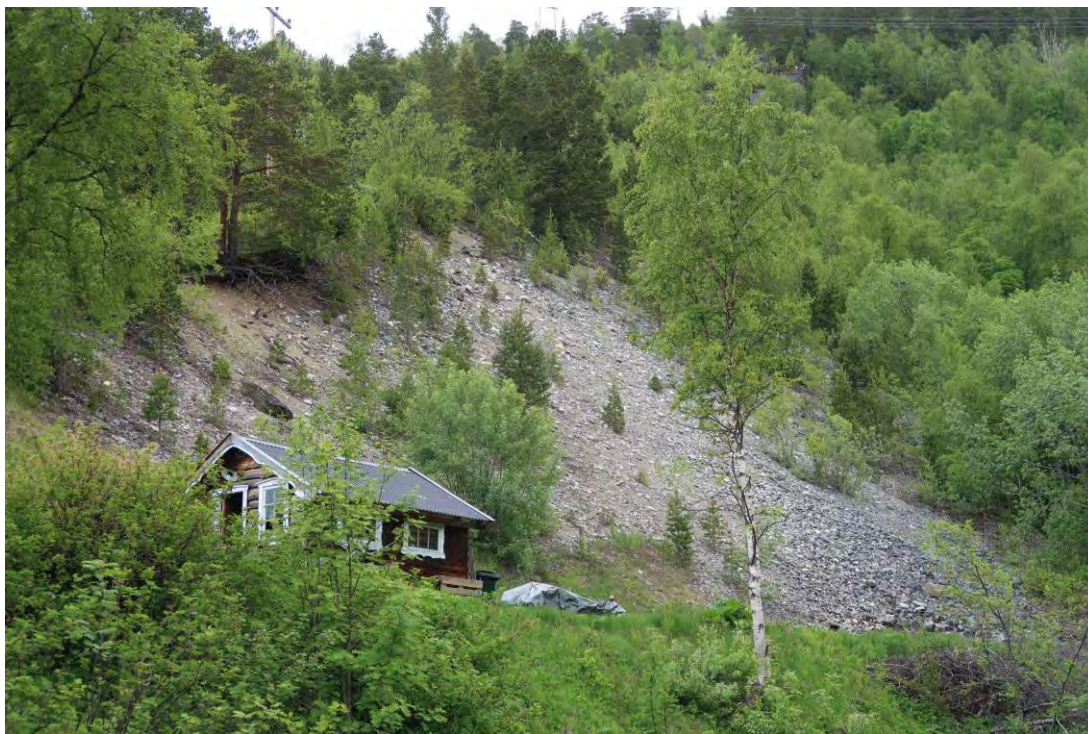
Foto 8.7. Løsmasseskråning ned i utløpet på den nordlige ravinen.

| Infopunkt | | |
|---|---|---|
| 24 | Foto 8.7 og 8.14 | 8 - Burfjord øst |

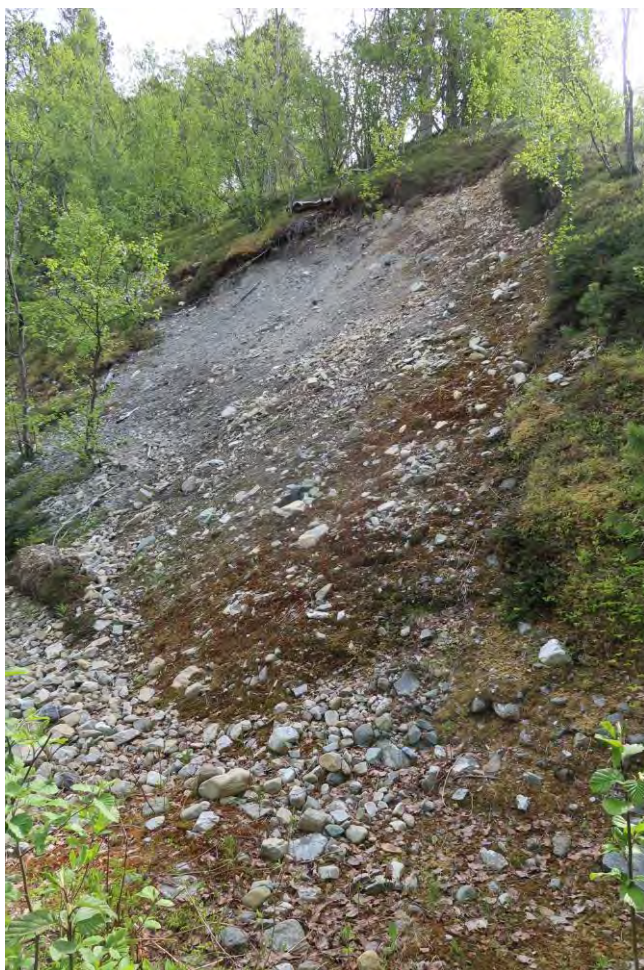
Foto 8.8. Løsmasseskråning ned i ravinene.

| Infopunkt | | |
|---|---|---|
| 25 | Foto 8.8 | 8 - Burfjord øst |

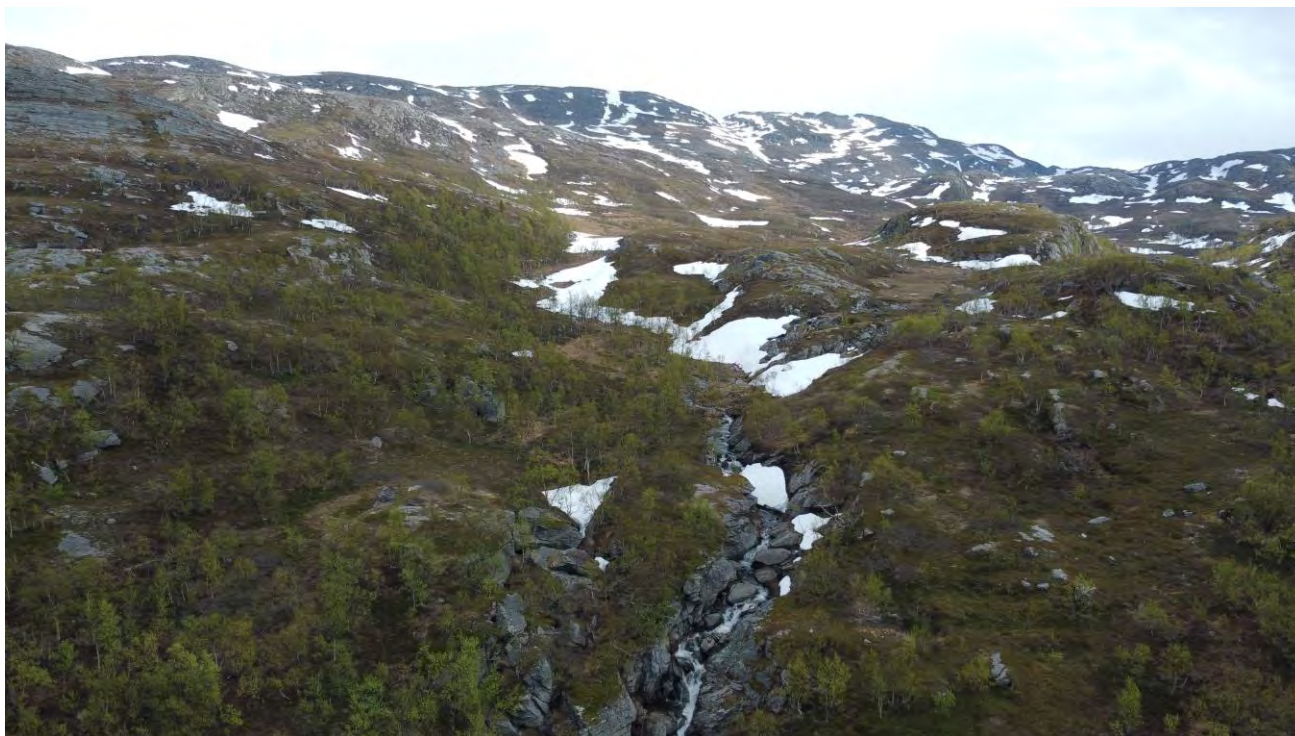
Foto 8.11. Dronefoto over starten på den nordligste ravinen.

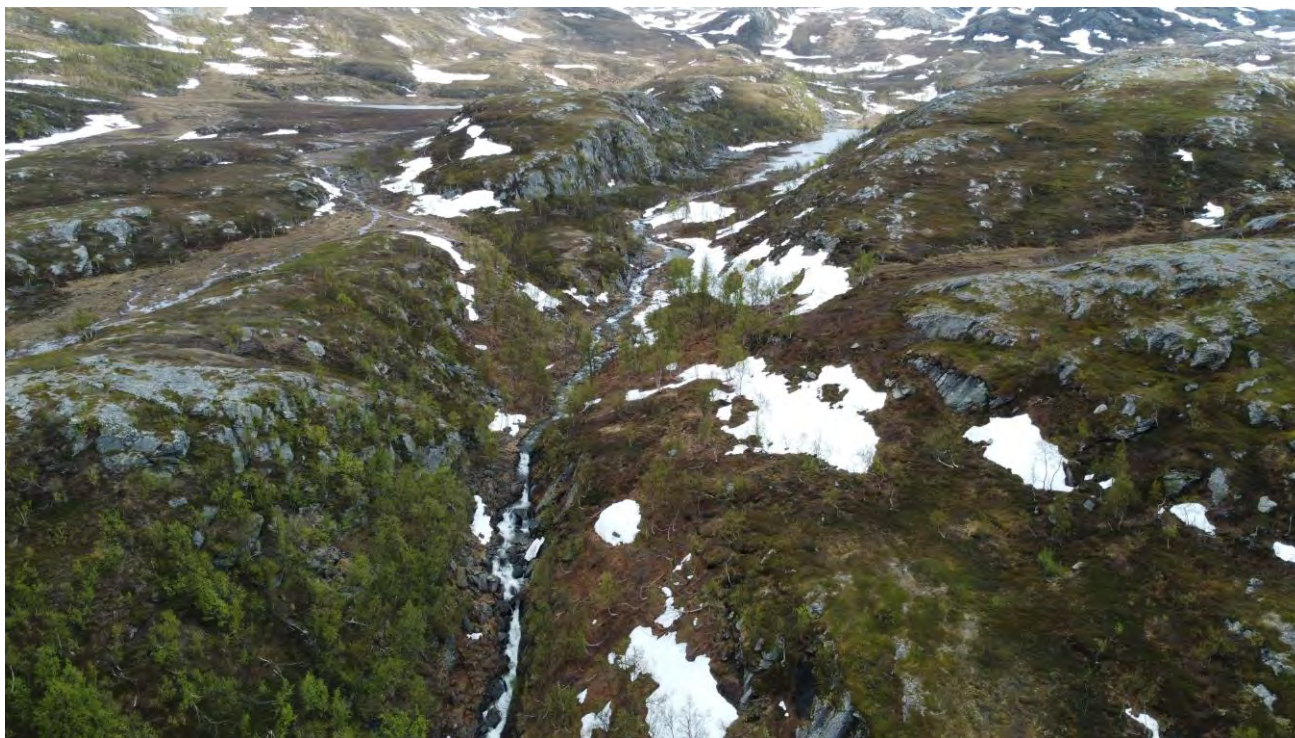
Foto 8.12. Dronefoto over starten på den sørlige av de to store ravinene i nord.

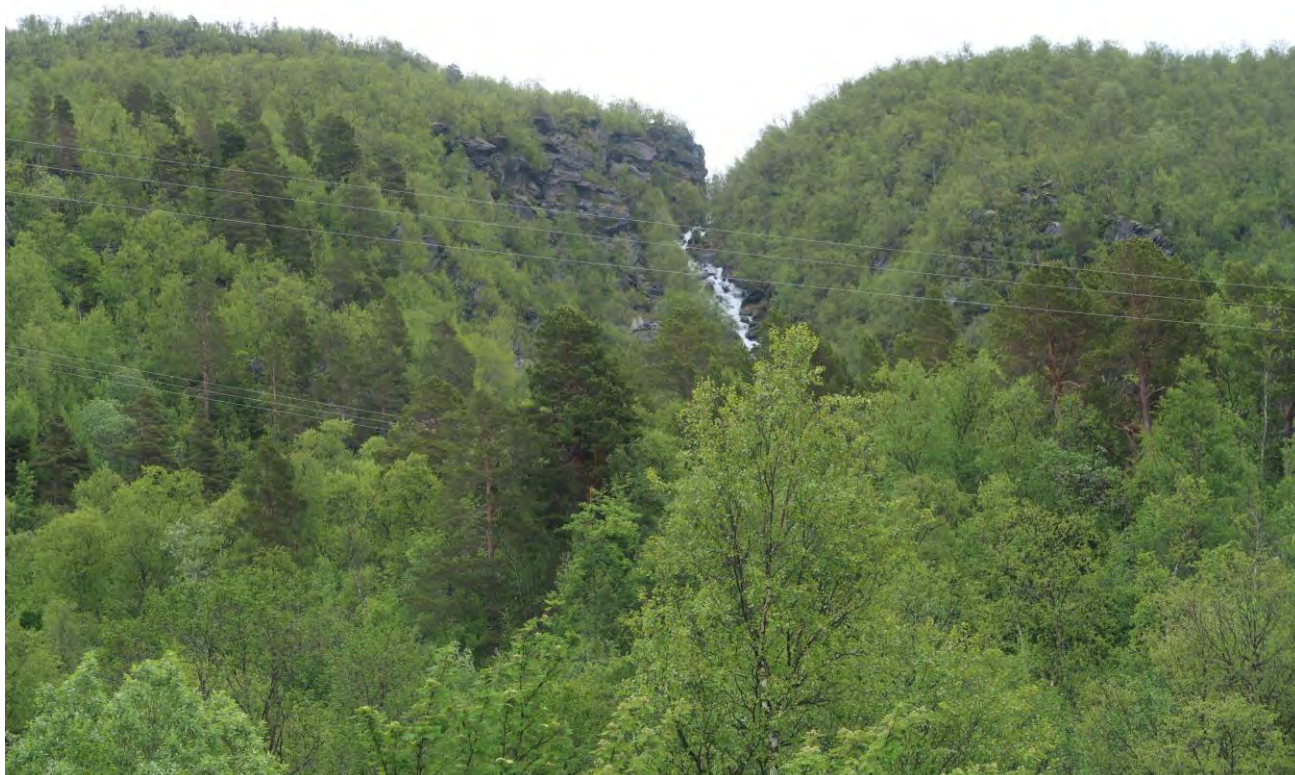
**Foto 8.14. Bilde tatt oppover ravineløpet i nord.**

Det er flere store raviner og bekkenedskjæringer i fjellsiden. Som beskrevet i kapittel 12.1.6 inngår ravinene i et vertikalt sprekkesett med orientering øst-vest (sørvest-nordøst), sprekkeplanet har bratt fall mot sør/sørøst (Foto 8.13-15 i Vedlegg 8A). I tillegg er det observert dalsideparallele eksfoliasjonssprekker og vertikale sprekker med ulik orientering som avløser partier og blokker. Flere steder langs ravinene er det eksponert berg i form av vertikale brattskrenter med stedvis overheng. Disse bratte bergpartiene begynner først 100-200 m ovenfor kartleggingsområdet. Løsnessannsynligheten vurderes som 1/100 for mindre blokker ( $< 1 \text{ m}^3$ ), 1/1000 for blokker fra 1-5  $\text{m}^3$  og større enn 1/5000 for bergpartier fra 5 til 50  $\text{m}^3$ .

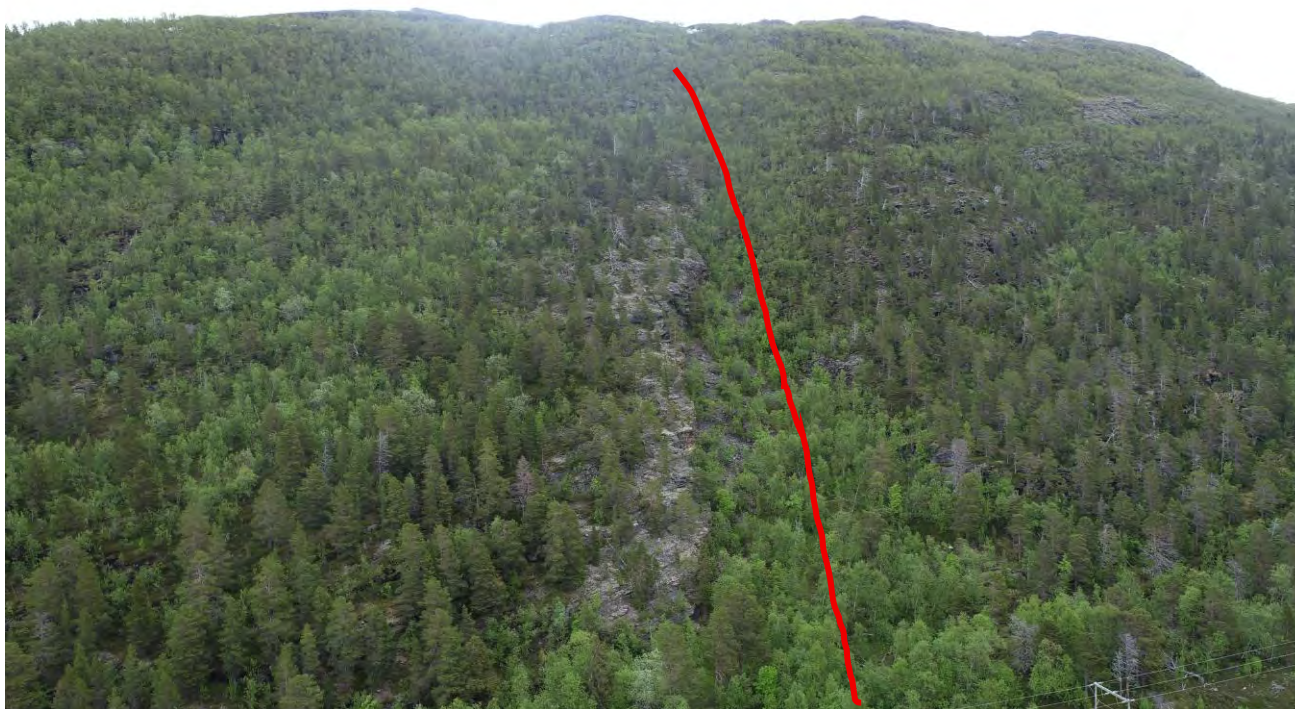
Foto 8.15. Dronefoto over den sørlige bekkenedskjæringen markert i rødt og forsenkingen i terrenget.

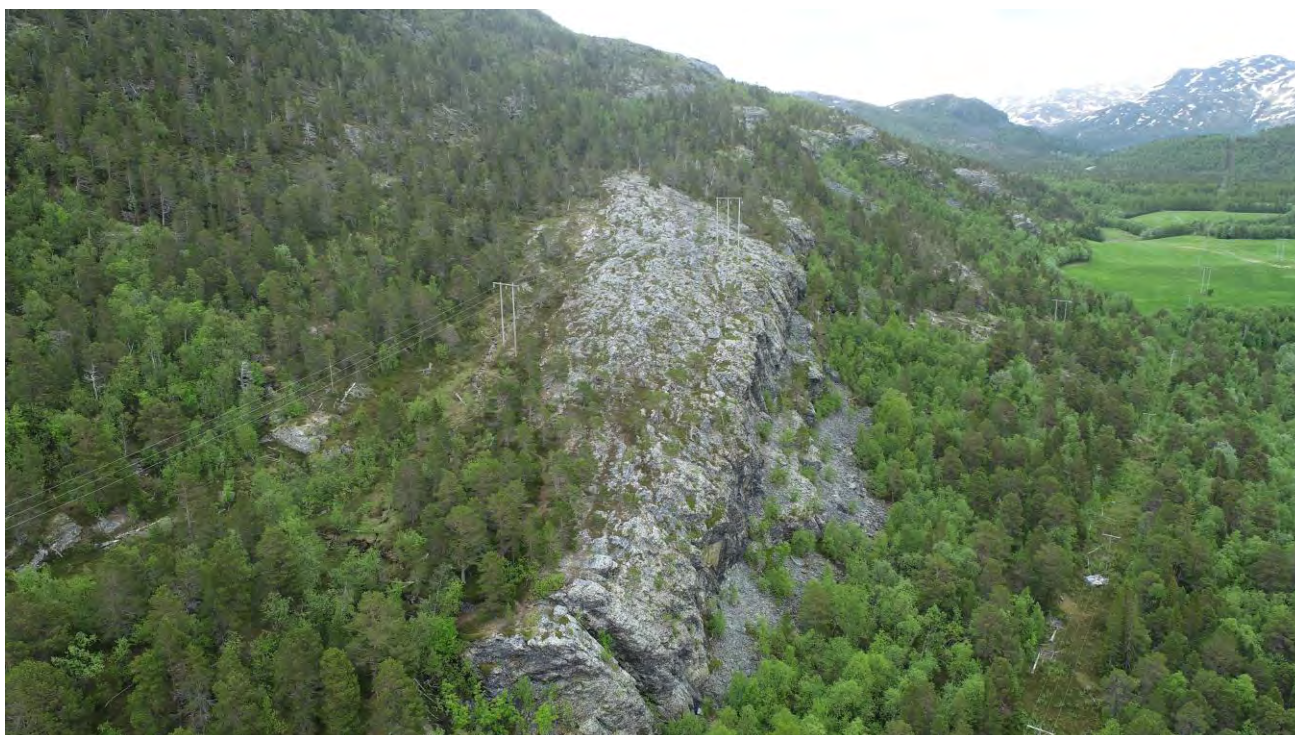
Foto 8.16. Dronefoto over Langberget.

Ved Langberget utgjør en om lag 30 m høy bergskrent. Berggrunnen er kartlagt til kvartsandstein med konglomerat (Foto 8.16 og 8.17 i Vedlegg 8A). Bergpartiet er forvitret, men fremstår ellers massiv. Det er observert noen sprekkesett som gir avløste blokker, trolig fra frost- og rotsprenging. Avløste blokker er små, under 50 cm, og varierer fra flak til kubisk form. Det er også et gjennomgående sprekkesett med opp mot 90° helning som danner store flak med potensiale for utglidning. På bakgrunn av graden av forvitring er løsnessannsynligheten for mindre blokker vurdert som større enn 1/100. For større blokker og utglidning av flak er løsnessannsynligheten vurdert større enn 1/1000.

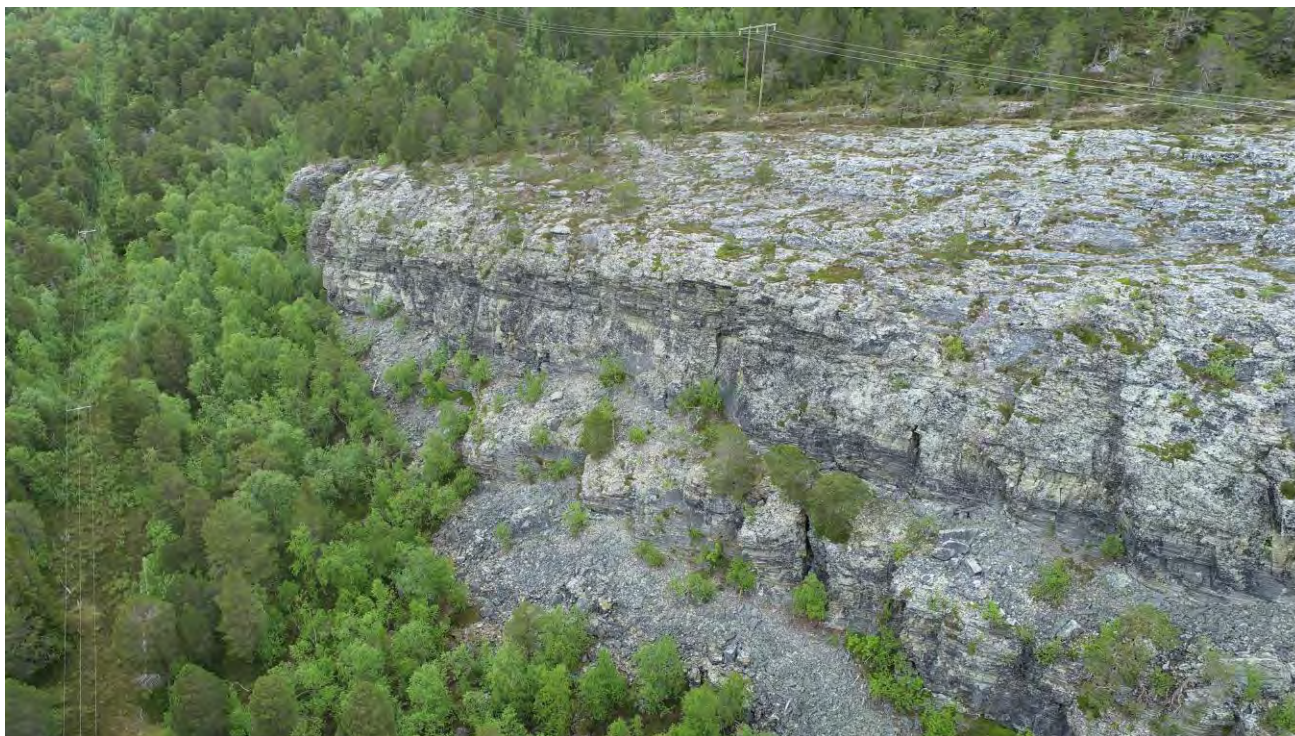
Foto 8.17. Bergmasse og avsetninger på Langberget sør i påvirkningsområdet.

| Infopunkt | | |
|---|---|---|
| 28 | Foto 8.17 | 8 - Burfjord øst |

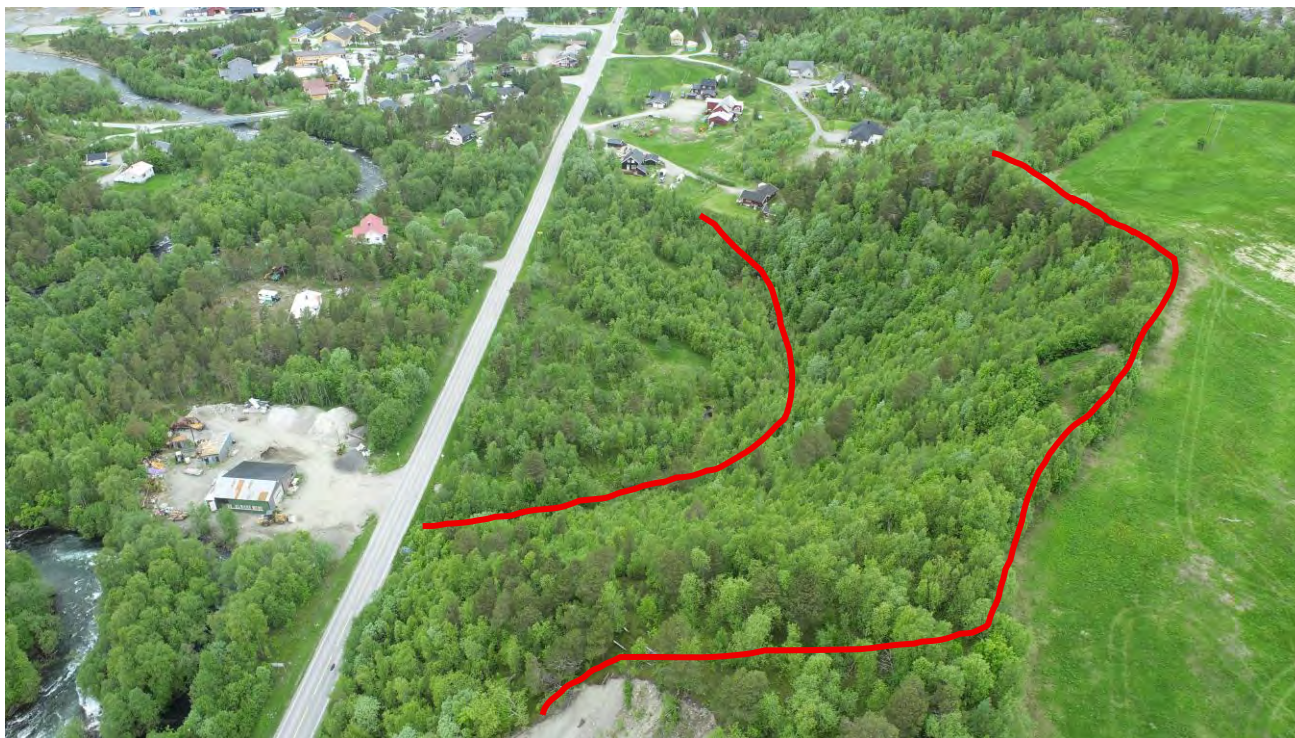
Foto 8.18. Dronefoto over skogledd løsmasseskråning i kartleggingsområdet. Topp og bunn av skråning markert i rødt.

Øst for Storelva er det også en løsmasseskråning på kanten av de glasifluviale avsetningene (Foto 8.18 og 8.19 i Vedlegg 8A). Denne skråningen er opp mot 45° bratt og strekker seg fra kote 10 til kote 60. Det er tett vegetasjon og skog i skråningen, og under befaring ble det observert et tynt vegetasjonsdekke med grus og sand under. Det ble også observert et par spredte blokker. Skogen bidrar med å binde løsmassene og opptak av regn, og vil redusere sannsynligheten for større jordskred. Avrenningsanalyse viser en vannvei/bekkeløp ned skråningen, ellers drenerer trolig vannet ned kun ved mye nedbør. Det er ikke noe historikk for jordskred fra denne skråningen og det er ikke funnet bruddkanter eller sprekker med akutt fare for utglidning. Det er heller ikke funnet tegn til tidligere skred under kartlegging av løsmasser [42]. Løsnesannsynligheten for utglidninger av masser er vurdert til 1/1000 på grunn av den bratte skråningen og tynt vegetasjonsdekke.

| Infopunkt | | |
|---|---|---|
| 29 | Foto 8.18 | 8 - Burfjord øst |

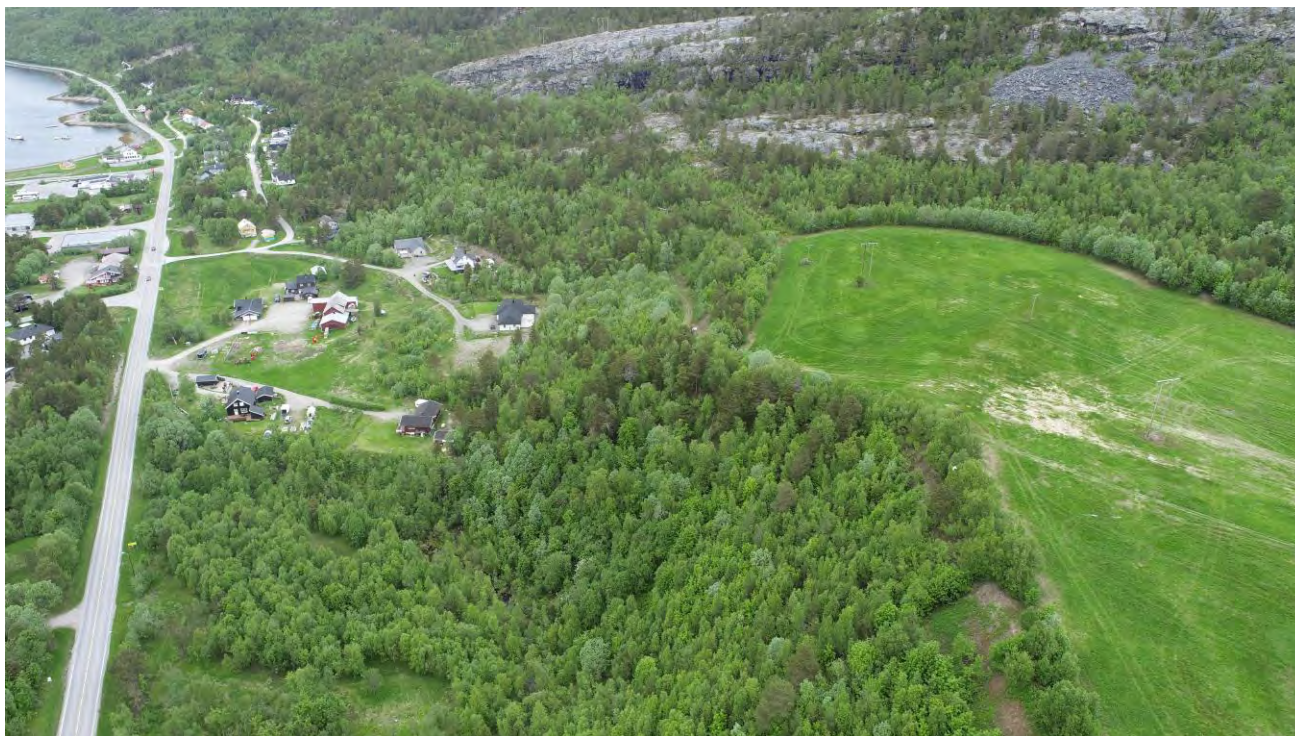
Foto 8.19. Dronefoto av bratt løsmasseskråning sør i kartleggingsområdet.

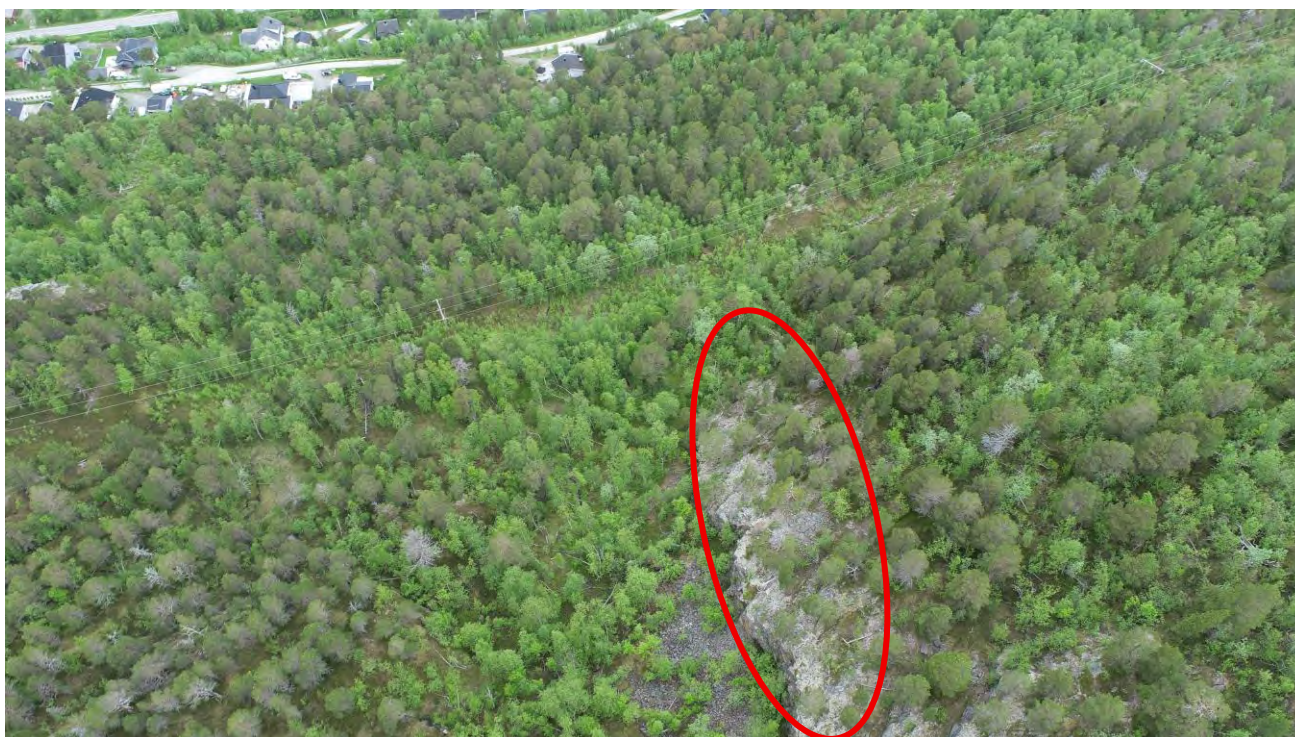
Foto 8.20. Lokal bergskråning nord i påvirkningsområdet markert i rødt.

Eventuelle steinsprang fra de mange småskrentene i østlig fjellside er på grunn av begrenset høyde på de bratte partiene vurdert å ha begrenset utløp (Foto 8.20 i Vedlegg 8A). Avstanden til kartleggingsområdet er opp mot 600 m og sannsynligheten for at steinsprang når inn vurdert mindre enn 1/5000.

| Infopunkt | | |
|---|---|---|
| 30 | Foto 8.20 | 8 - Burfjord øst |

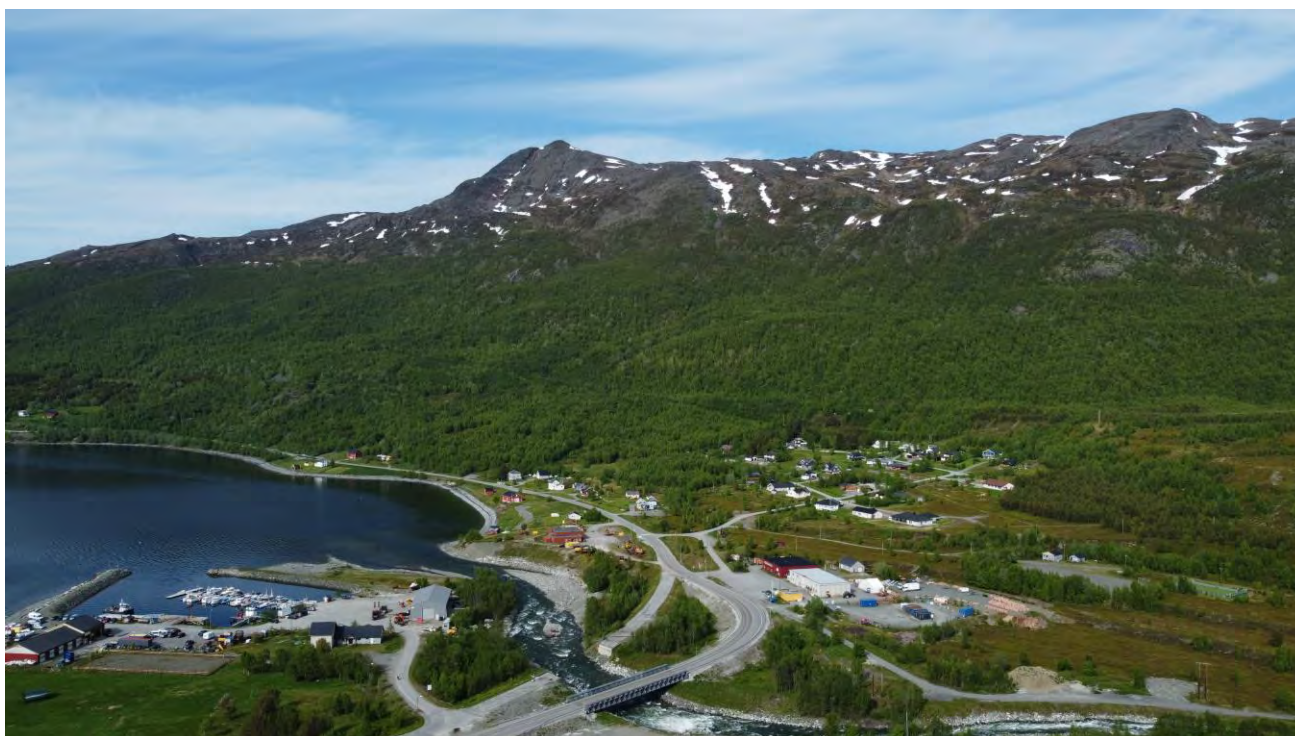
Foto 9.1. Dronefoto over kartleggings- og påvirkningsområdet i midtre og nordlige del. Sett mot nordøst.

ved tregrensen, flere steder (Foto 9.1 og 9.5-9 i Vedlegg 9A). Ved toppen av Daudmannstinden er det funnet tegn etter snøskred på flyfoto og skyggekart med løsmasser som tydelig blir forflyttet nedover fjellsiden. Det er ikke noe spesielt med erosjon og det er derfor tolket til å være snø-relaterte prosesser som flytter på massene. Det er skog i hele fjellsiden, men det er ikke funnet spor etter snøskred i form av skade på skogen. Det er ingen historikk med snøskred inn i kartleggingsområdet fra denne fjellsiden. Løsneområdene er definert i tydelige forsenkinger eller områder med potensiale for stor bruddforplantning. Det er også funnet løsneområder i bekkenedskjæringer som kan føre til våre snøskred. Løsnesannsynligheten er vurdert 1/100 for mindre snøskred på bakgrunn av terrengform og helning. Siden det ikke er funnet spor etter større skred er løsnesannsynligheten for større snøskred vurdert til 1/1000.

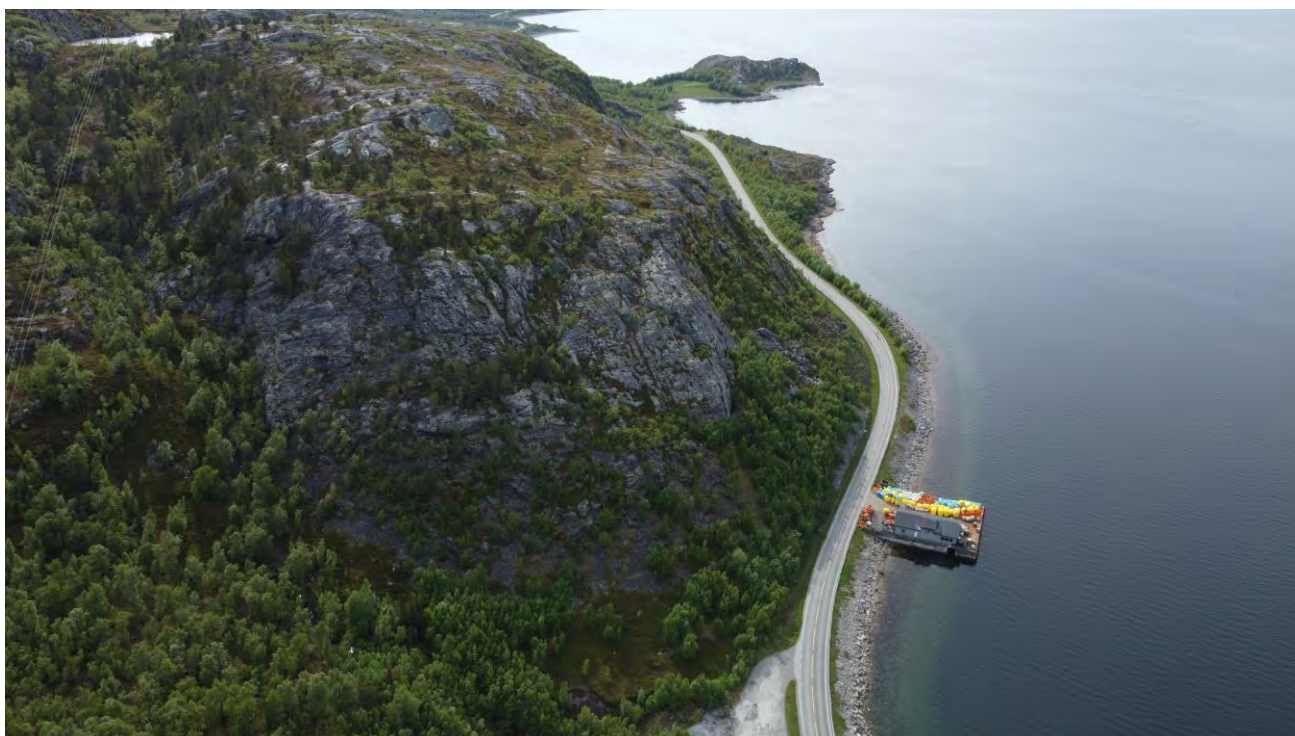
Foto 9.4. Dronefoto over bergpartiet i sørvestlig del av kartleggingsområdet.

Helt sørvest i kartleggingsområdet er det en fjellside med eksponert berg og mye forvittringsmateriale. Den aktuelle fjellsiden går fra kote 5 opp til kote 90. Helningen varierer fra 25° til 70°, og gjennomsnittlig helning ligger på ca. 40° (Foto 9.4 og 9.19-25 i Vedlegg 9A). Eksponerte bergpartier opptrer i mindre bergskrenter på mellom 1-5 m høyde. Berggrunnen er kartlagt som sandstein med konglomerat og et lite parti med tillitt. Bergarten fremstår moderat oppsprukket med tydelige sprekkesett. Blokker avløses i kubisk eller rektangulær form med glatte flater. De største avløste blokkene er omtrent 2 m<sup>3</sup>, mens de fleste avløste partiene har blokker under 50 cm (Foto 9.20, 9.23 og 9.25 i Vedlegg 9A). Det er ikke observert partier med akutt fare for utløsning og ferske blokker under skrentene er heller ikke observert. På bakgrunn av tydelig oppsprekking og avløste parti er løsnesannsynligheten vurdert til større enn 1/1000. Det ligger forvittringsmateriale og blokker i terrenget nedenfor brattskrentene (Foto 9.22 i Vedlegg 9A). Helningen i disse områdene er rundt 40-70°. Remobilisering av blokker ved frostsprengning, snø eller mye regn er derfor en aktuell prosess. Det er observert blokker nede i grøftkantene ved veien som er vurdert å være remobiliserte blokker eller steinsprang fra overliggende berg pga. blant annet frostsprengning. Eventuelle steinsprang ned på vei kan ha blitt ryddet og ikke registrert. Sannsynligheten for utfall er derfor vurdert som større enn 1/100 for vestlig del.

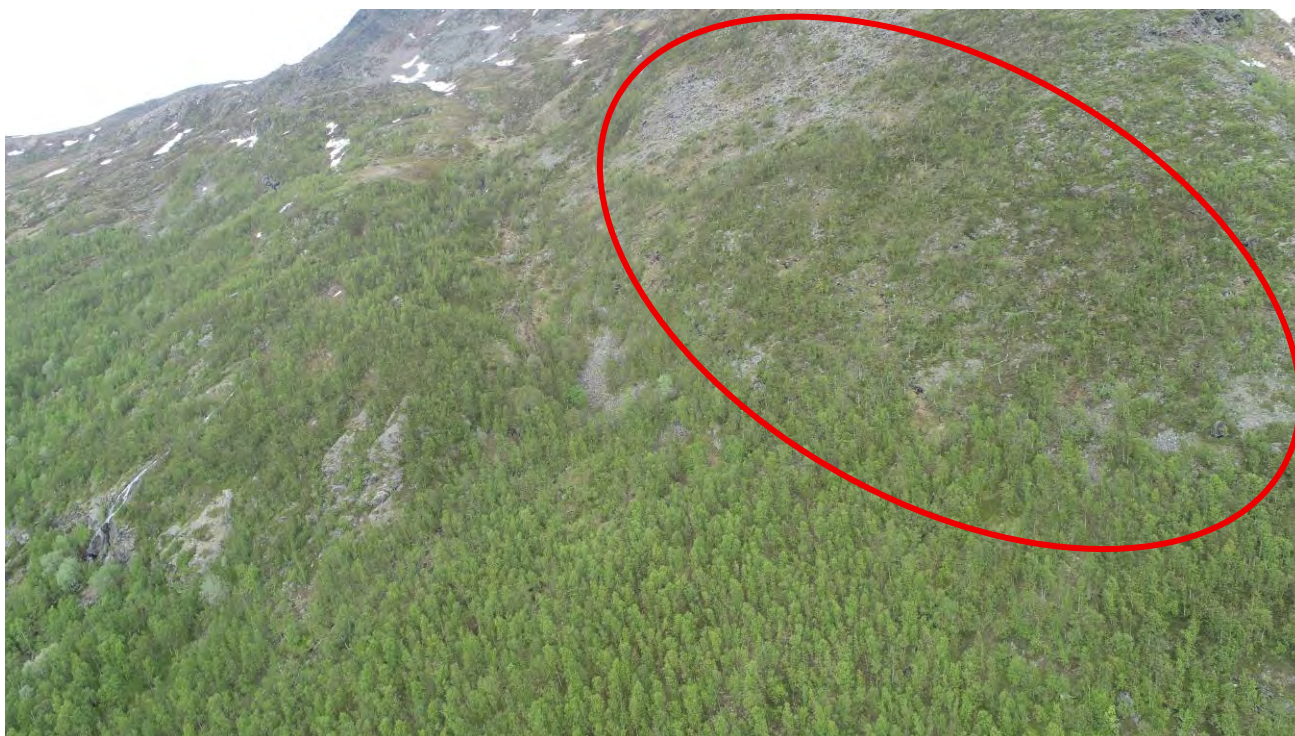
Foto 9.8. Dronefoto av løsmasser og avrenning ned fra nordlig del av påvirkningsområdet. Potensielt løsneområde for snøskred er markert i rødt.

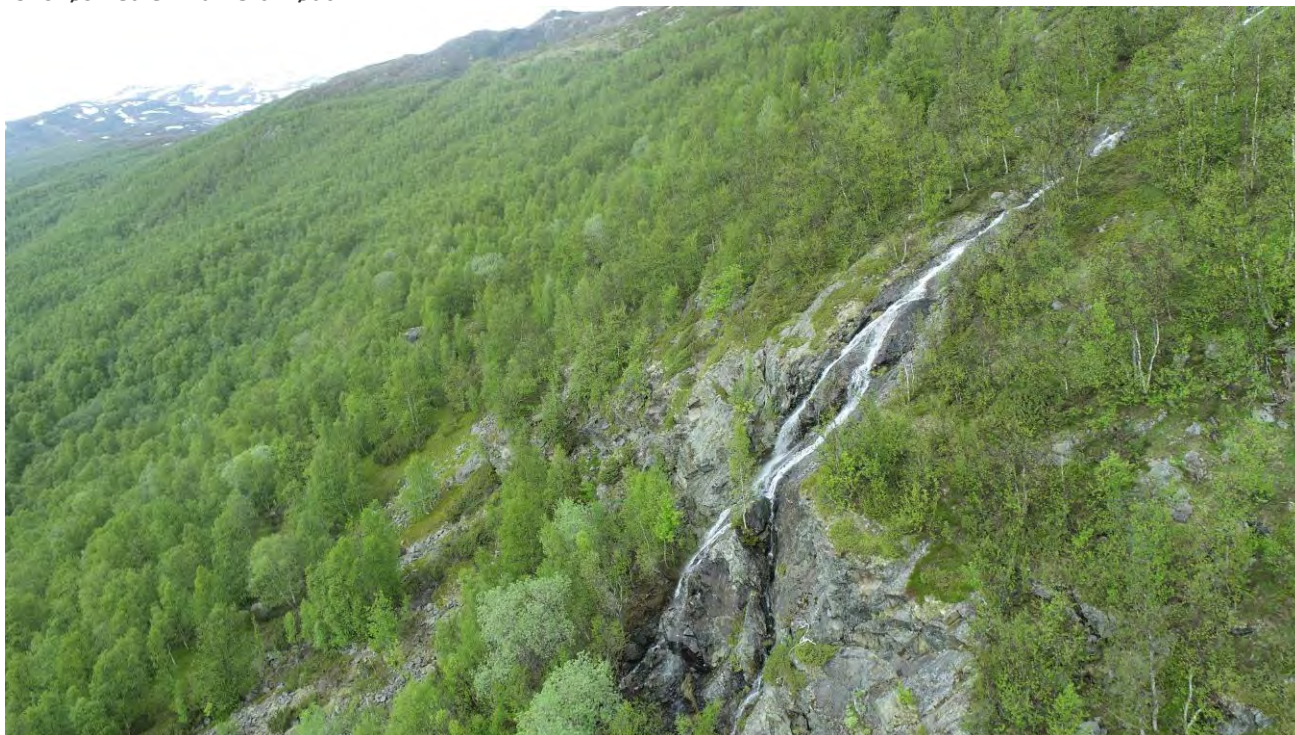
Foto 9.9. Bekkenedskjæring i nordlig del av påvirkningsområdet.

I fjellsiden øst for kartleggingsområdet er det flere bekke- og elvenedskjæring (Foto 9.9 i Vedlegg 9A). Det er kartlagt morenemasser i området av forskjellig tykkelse. Under bratte bergskrenter og rett på nedsiden av tregrensen er det funnet forsenkninger med løsmasser som potensielt kan vannmettes. Avrenningsanalysen viser at flere vannveier også møtes i disse områdene. På skyggekart er forsenkningene tydelige og på drone og flyfoto kan man på noen av stedene se løsmasser. Det er også vurdert at eventuelle mindre utglidninger av jord- og løsmasser kan mate kildeområdene. Det er funnet løsneområder i syv elve- og bekkeløp der terrenget har helningen fra 15° til 40°. Det er kartlagt skredvifter i endene av løpene, men det er ikke observert tegn til store flomskred under befaring eller på flyfoto. Areal på løsneområdene er begrenset av bart berg og terrengformer. Løsnensannsynligheten for flomskred fra de syv løpene er vurdert til 1/1000.

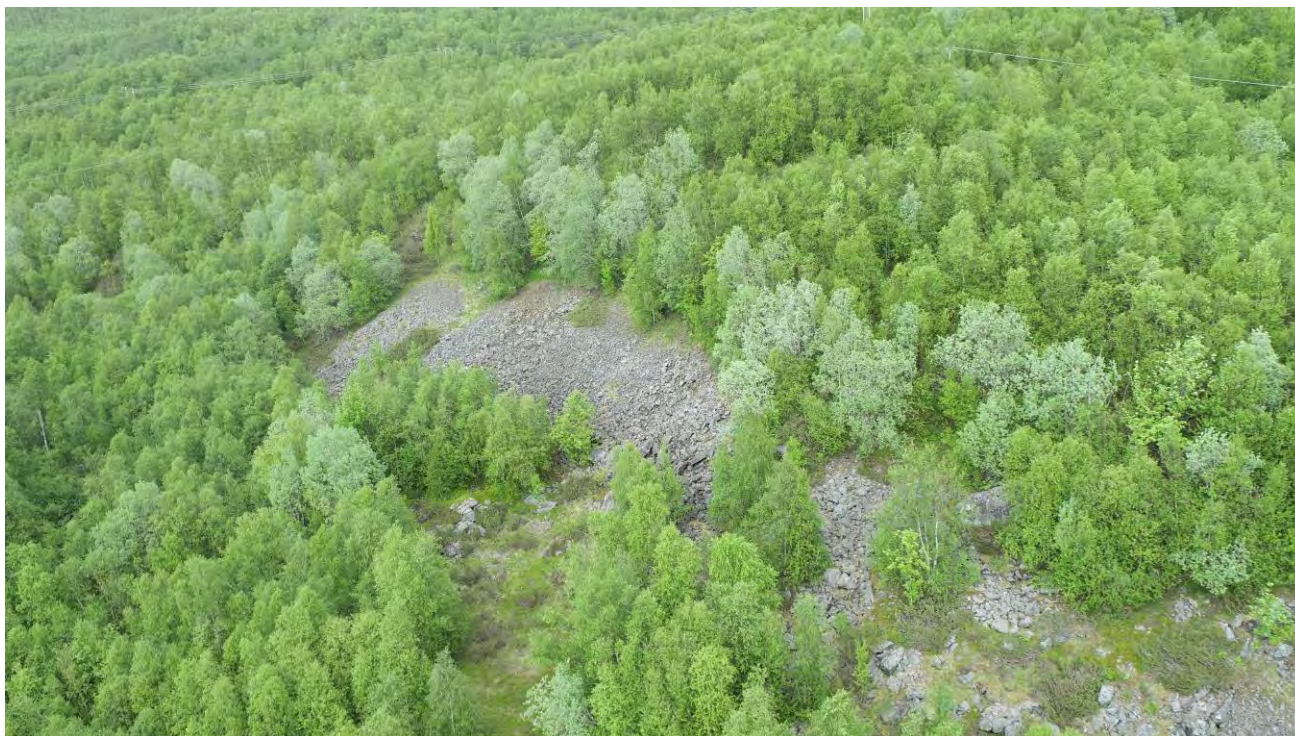
Foto 9.10. Lokale bergskrenter og avsetninger i fjellsiden øst for kartleggingsområdet.

Det er enkelte mindre bratte bergskrenter i nedre del av fjellsiden nord i området. Disse har begrenset egenhøyde på rundt 5 – 15 m. Enkelte av disse grenser inn til kartleggingsområdet og er studert med dronefoto og befaring (Foto 9.10 og 9.13 i Vedlegg 9A). Berget fremstår forvitret, og sprekker opptrer mer sporadisk. Det er observert avløste partier i skrentene og løsnesannsynligheten er vurdert større enn 1/1000. Det er mye forvittringsmateriale og potensielle uravsetninger på nedsiden av skrentene med helning rundt 40°. Ved prosesser som mye nedbør eller snø kan blokkene remobiliseres. Sannsynligheten for remobilisering er vurdert som større enn 1/1000 på bakgrunn av helningen og mengde materiale.

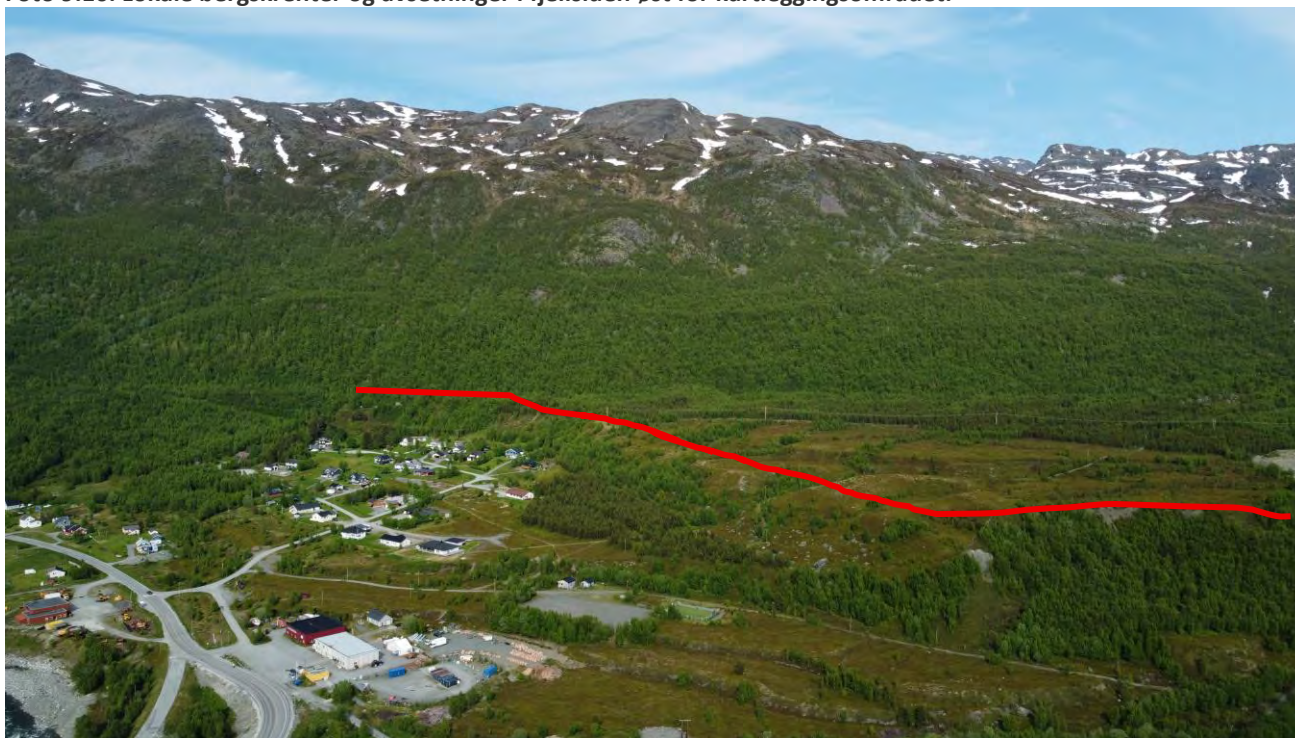
Foto 9.11. Dronefoto av sørøstlig del av kartleggingsområdet med lokale løsmasseskråning. Topp av skråning er markert i rødt.

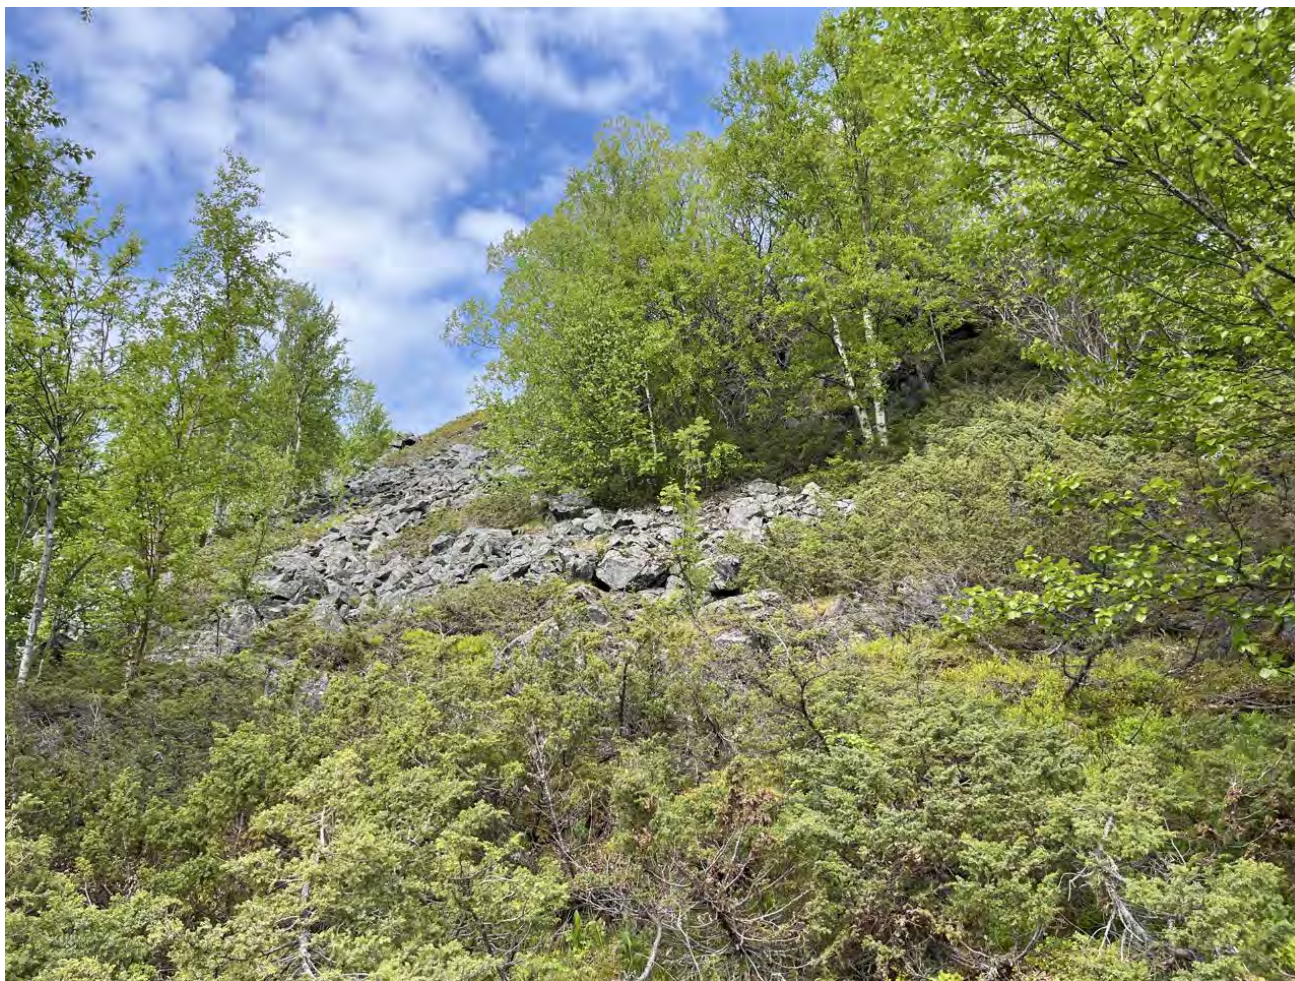
Foto 9.13. Avsetninger og løsneområde for steinsprang i lokal bergskrent nord i kartleggingsområdet.
