# Faresoneutredning skred i bratt terreng – Kvænangen kommune

EKSTERN RAPPORT NR 8 / 2026

SKREVET AV   Multiconsult

Denne rapporten presenterer resultatene fra faresonekartlegging av skred i ni utvalgte områder i Kvæangen kommune, Troms fylke. Arbeidet er utført av Multiconsult AS for NVE.

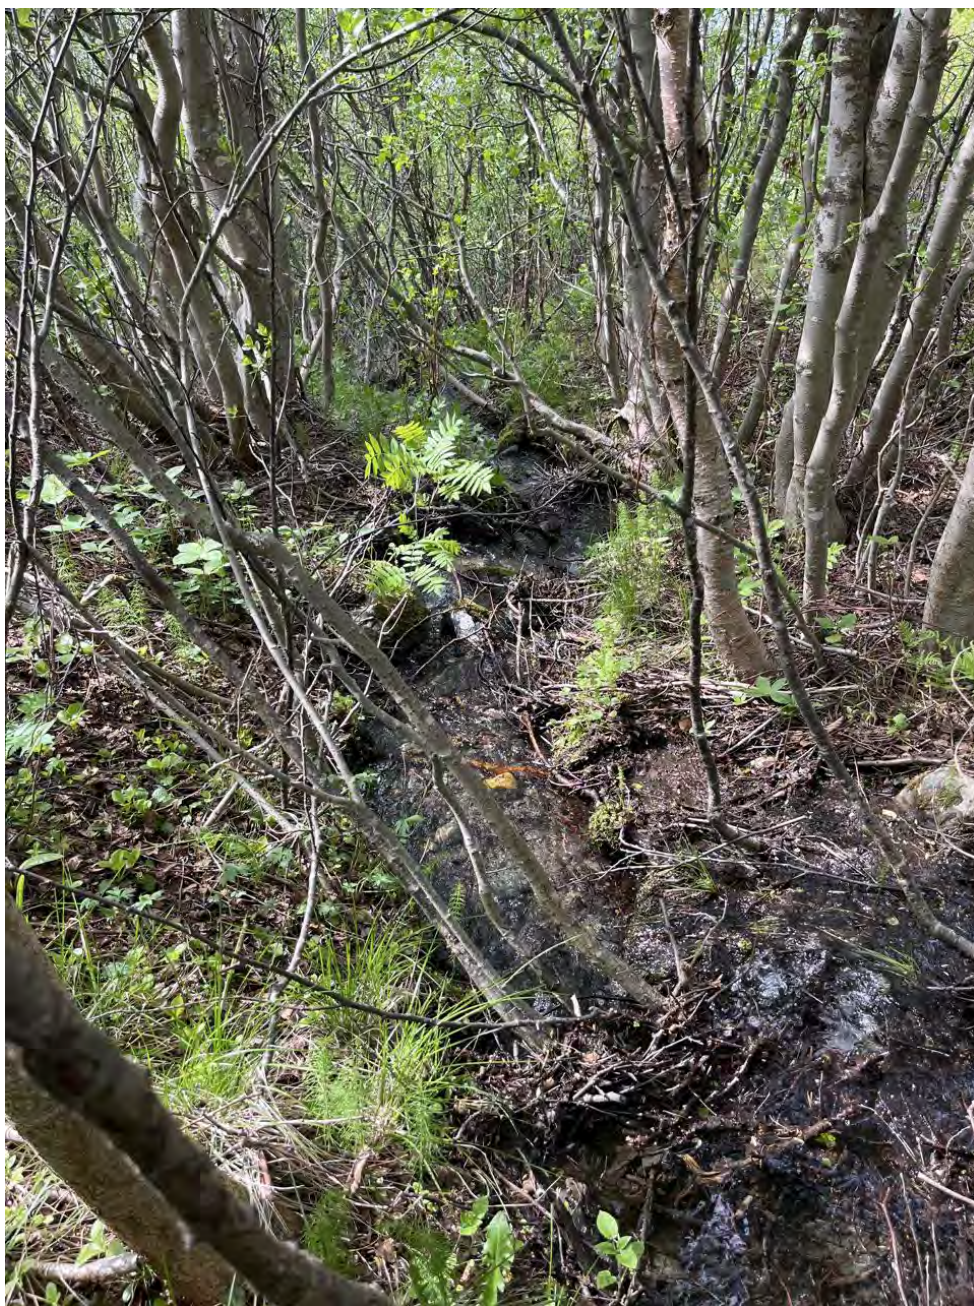
Foto 9.16. Bekkeløp ved løsmasseskråningen i sørlig del av kartleggingsområdet.

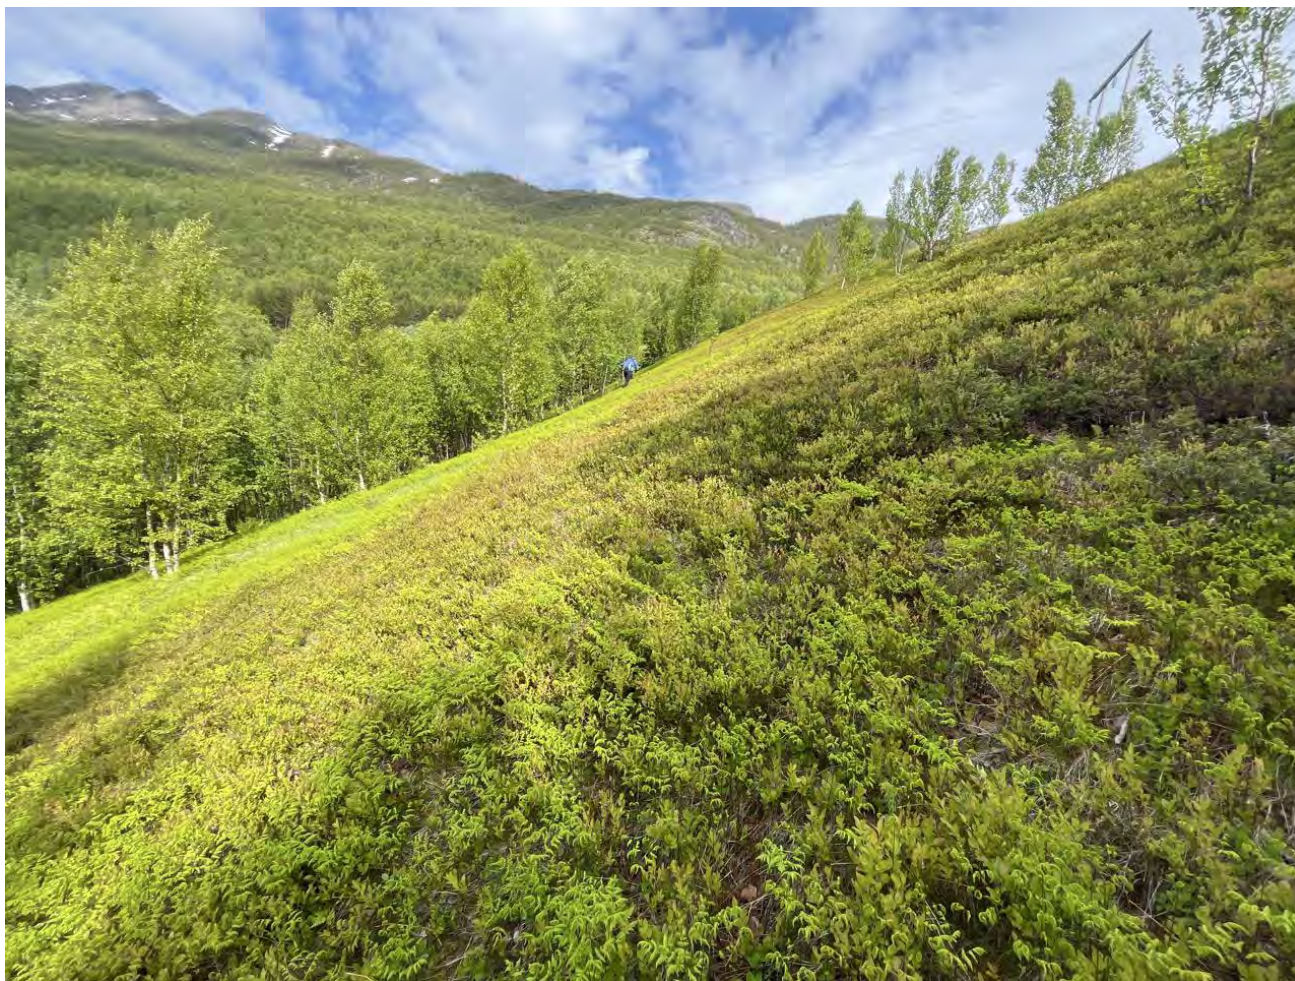
**Foto 9.17. Løsmasseskråning i sørlig del av kartleggingsområdet. Det er historikk for snøskred her.**

Det er en historisk snøskredhendelse i sørlig del av kartleggingsområdet. Skredet skjedde i en løsmasseskråning på ca. 25 m høyde (Snø9-12) (Foto 9.17 i Vedlegg 9A). Denne delen av skrånningen er fri for skog og har kun tynt vegetasjonsdekke over løsmasser. Bruddforplantningen er trolig avgrenset til delen av skrånningen uten skog, men skogen er ikke vurdert som tett nok til å hindre skred basert på observasjoner i felt. Det er tilsvarende områder lengre vest og øst i løsmasseskråningen som også er vurdert som potensielle løsneområder (Snø9-13, 17 og 18) (Foto 9.18 i Vedlegg 9A). På grunn av historikk er løsnesannsynligheten vurdert 1/100 for snøskred i dette området.

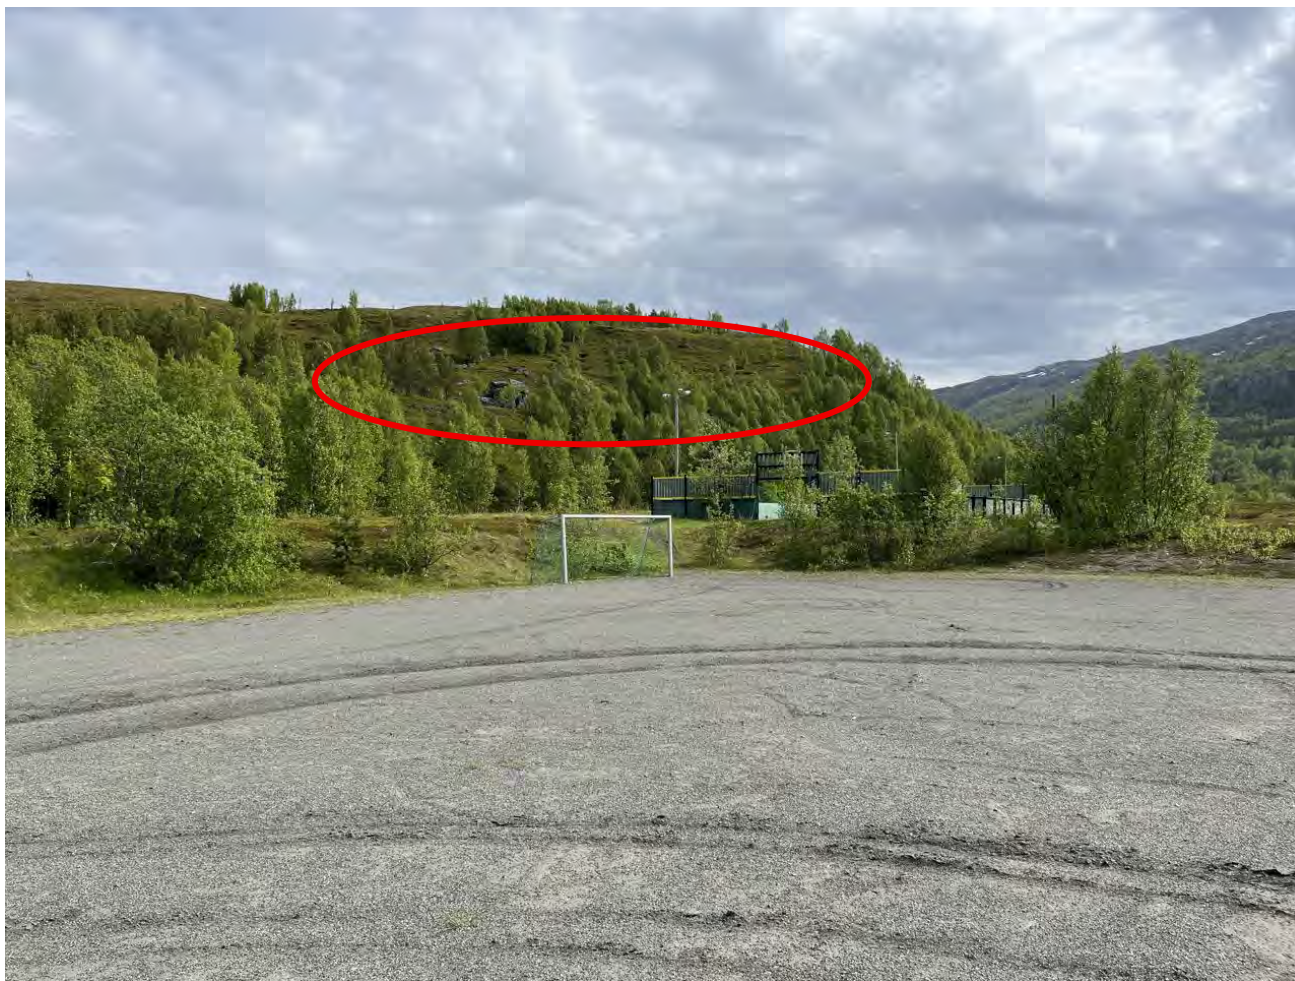
Foto 9.18. Løsmasseskråning med løsneområde for snøskred markert i rødt.

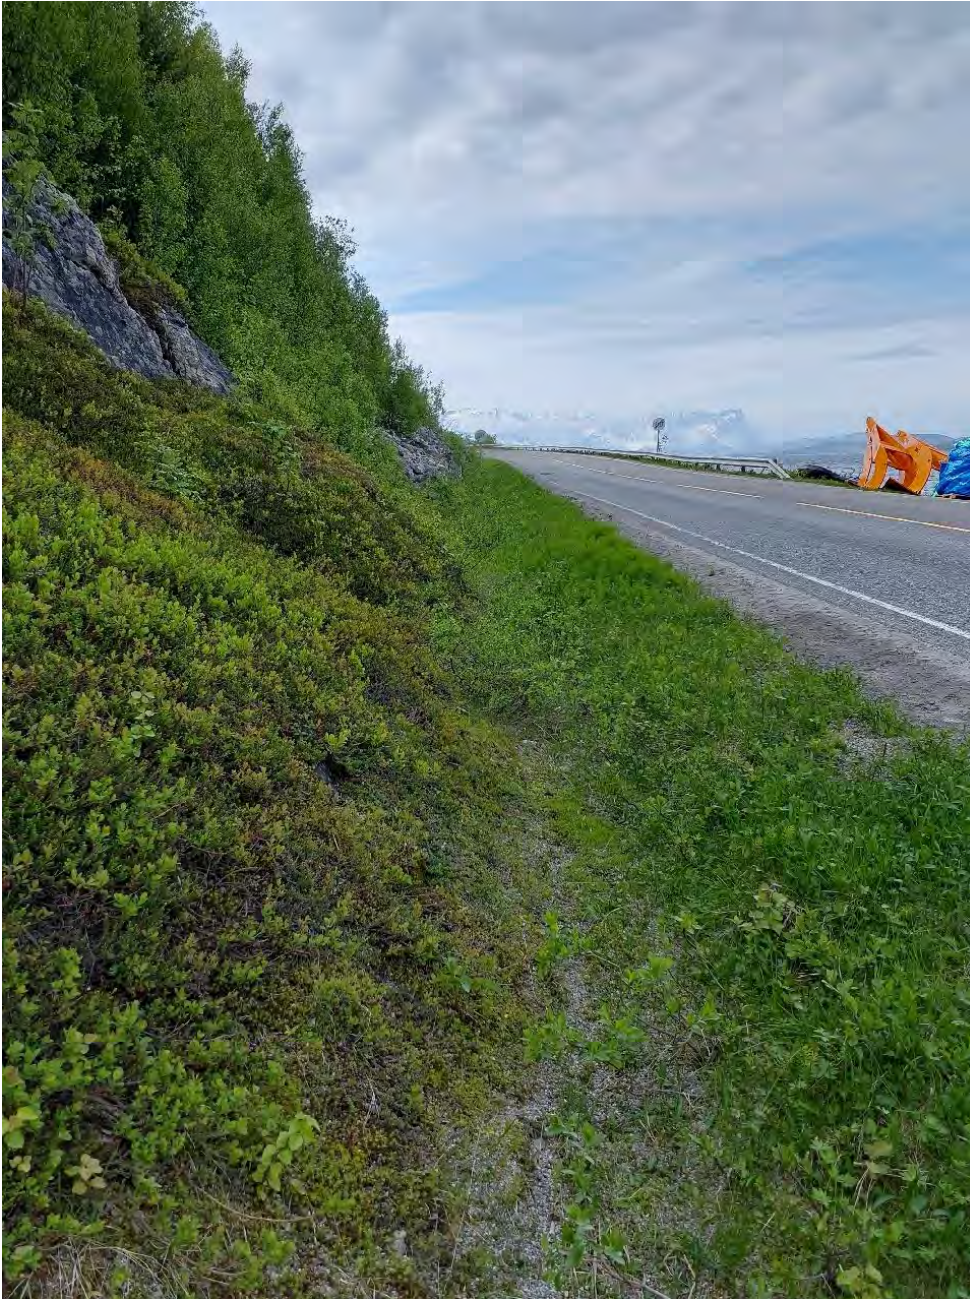
Foto 9.19. Utløpsområde for steinsprang ned på vei i sørvestlig del av kartleggingsområdet.

Helt sørvest i kartleggingsområdet er det en fjellside med eksponert berg og mye forvittringsmateriale. Den aktuelle fjellsiden går fra kote 5 opp til kote 90. Helningen varierer fra 25° til 70°, og gjennomsnittlig helning ligger på ca. 40° (Foto 9.4 og 9.19-25 i Vedlegg 9A). Eksponerte bergpartier opptrer i mindre bergskrenter på mellom 1-5 m høyde. Berggrunnen er kartlagt som sandstein med konglomerat og et lite parti med tillitt. Bergarten fremstår moderat oppsprukket med tydelige sprekkesett. Blokker avløses i kubisk eller rektangulær form med glatte flater. De største avløste blokkene er omtrent 2 m<sup>3</sup>, mens de fleste avløste partiene har blokker under 50 cm (Foto 9.20, 9.23 og 9.25 i Vedlegg 9A). Det er ikke observert partier med akutt fare for utløsning og ferske blokker under skrentene er heller ikke observert. På bakgrunn av tydelig oppsprekking og avløste parti er løsnesannsynligheten vurdert til større enn 1/1000. Det ligger forvittringsmateriale og blokker i terrenget nedenfor brattskrentene (Foto 9.22 i Vedlegg 9A). Helningen i disse områdene er rundt 40-70°. Remobilisering av blokker ved frostsprengning, snø eller mye regn er derfor en aktuell prosess. Det er observert blokker nede i grøftkantene ved veien som er vurdert å være remobiliserte blokker eller steinsprang fra overliggende berg pga. blant annet frostsprengning. Eventuelle steinsprang ned på vei kan ha blitt ryddet og ikke registrert. Sannsynligheten for utfall er derfor vurdert som større enn 1/100 for vestlig del.

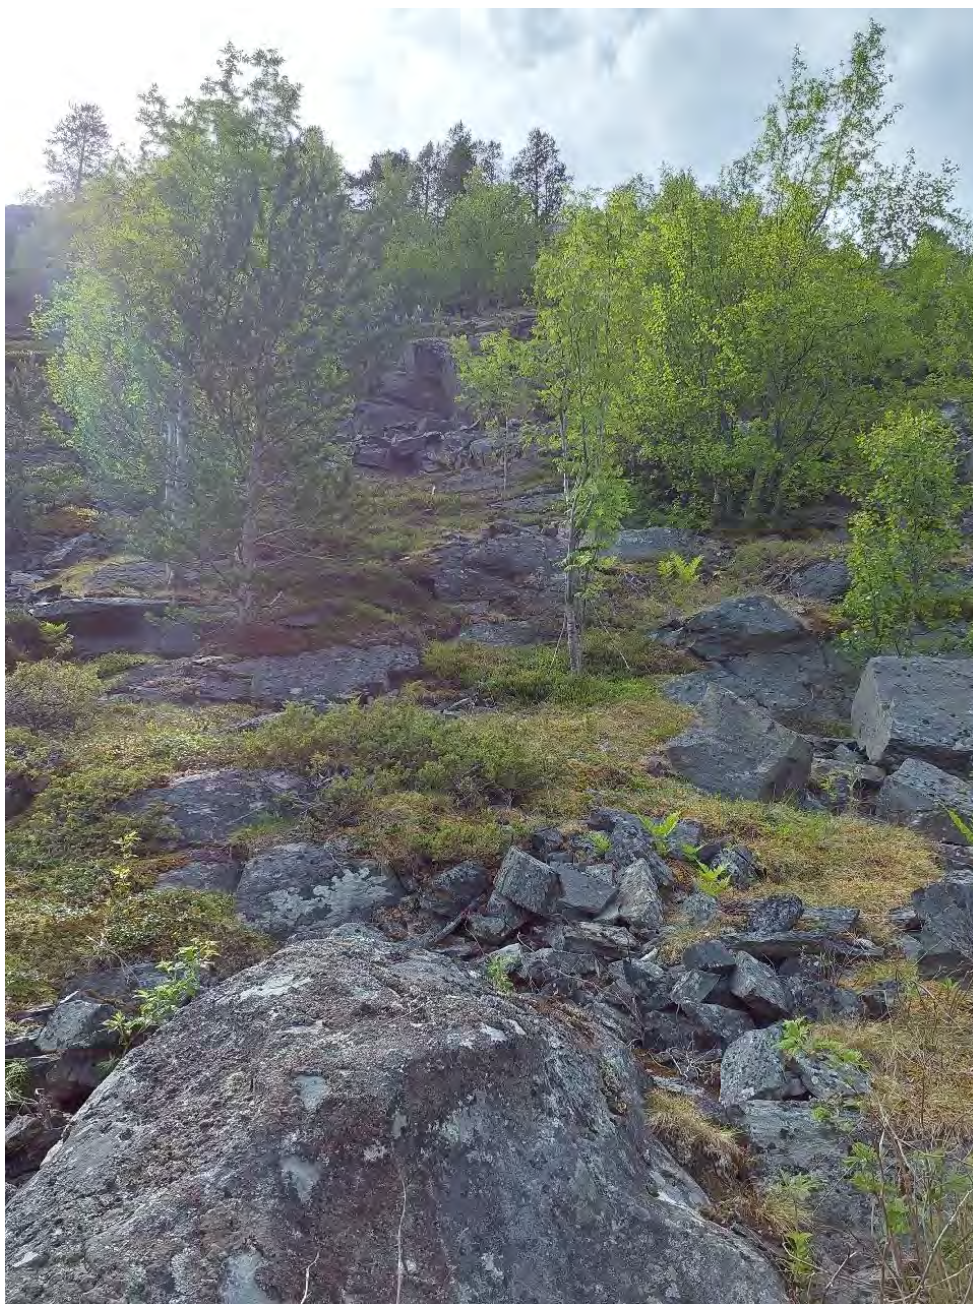
Foto 9.20. Insitu forvitring og avsetning av blokker i bergskrenten sørvest i kartleggingsområdet.

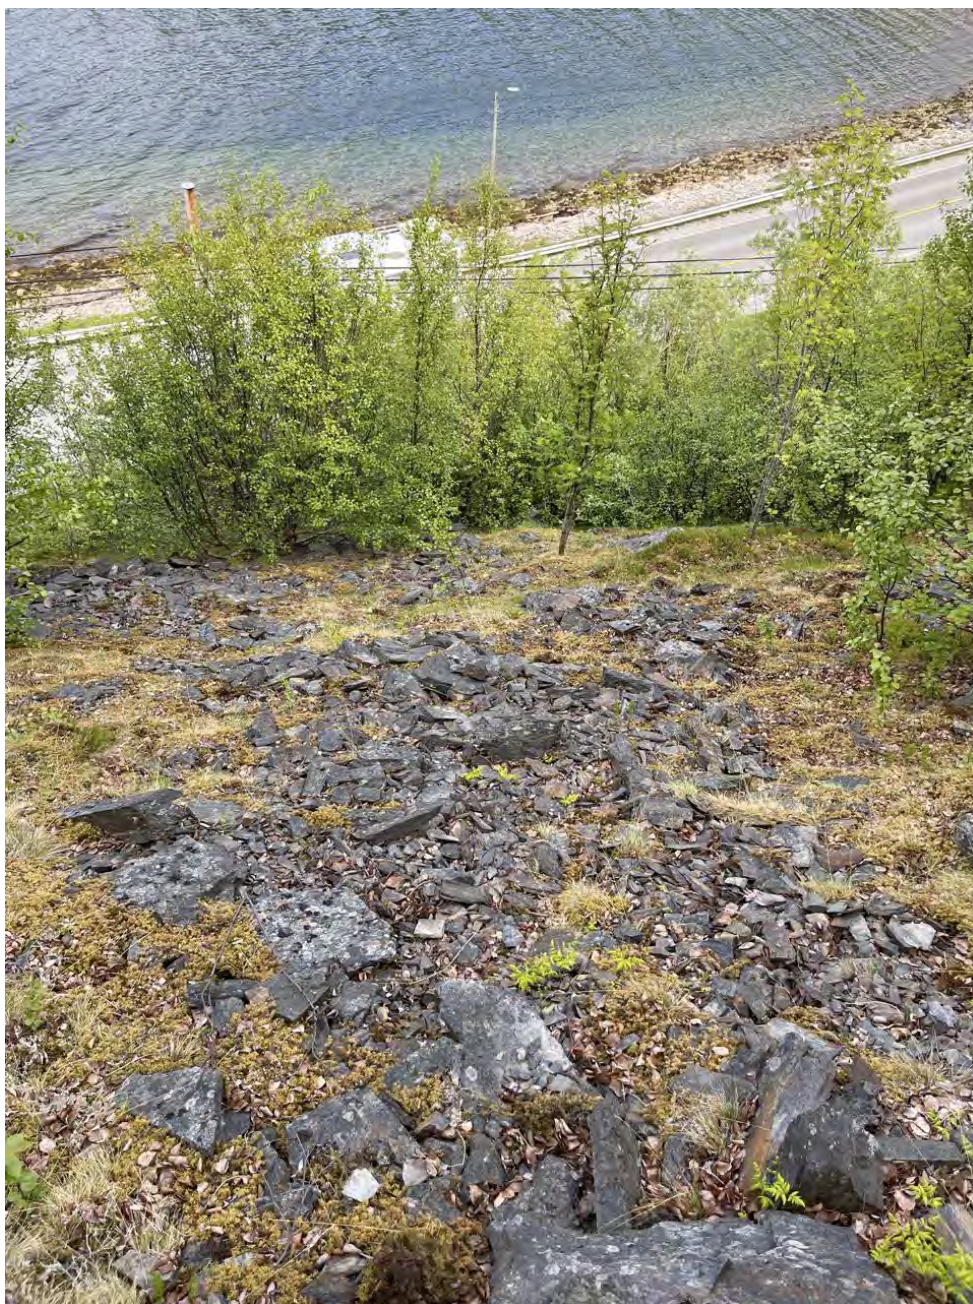
**Foto 9.21. Potensiell remobilisering av blokker sørvest i kartleggingsområdet.**

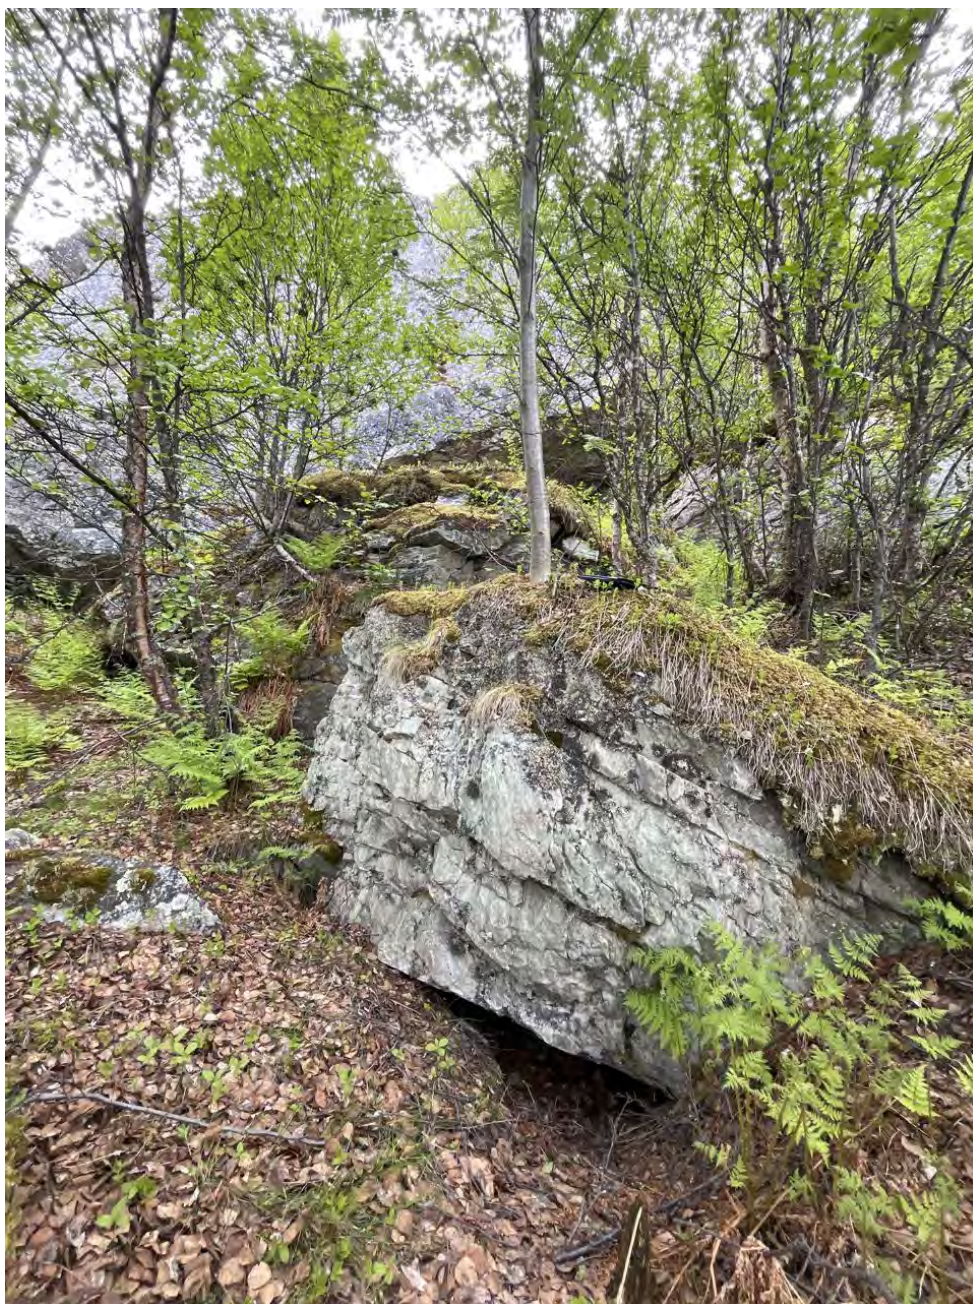
Foto 9.22. Større blokk med fare for remobilisering sørvest i kartleggingsområdet.

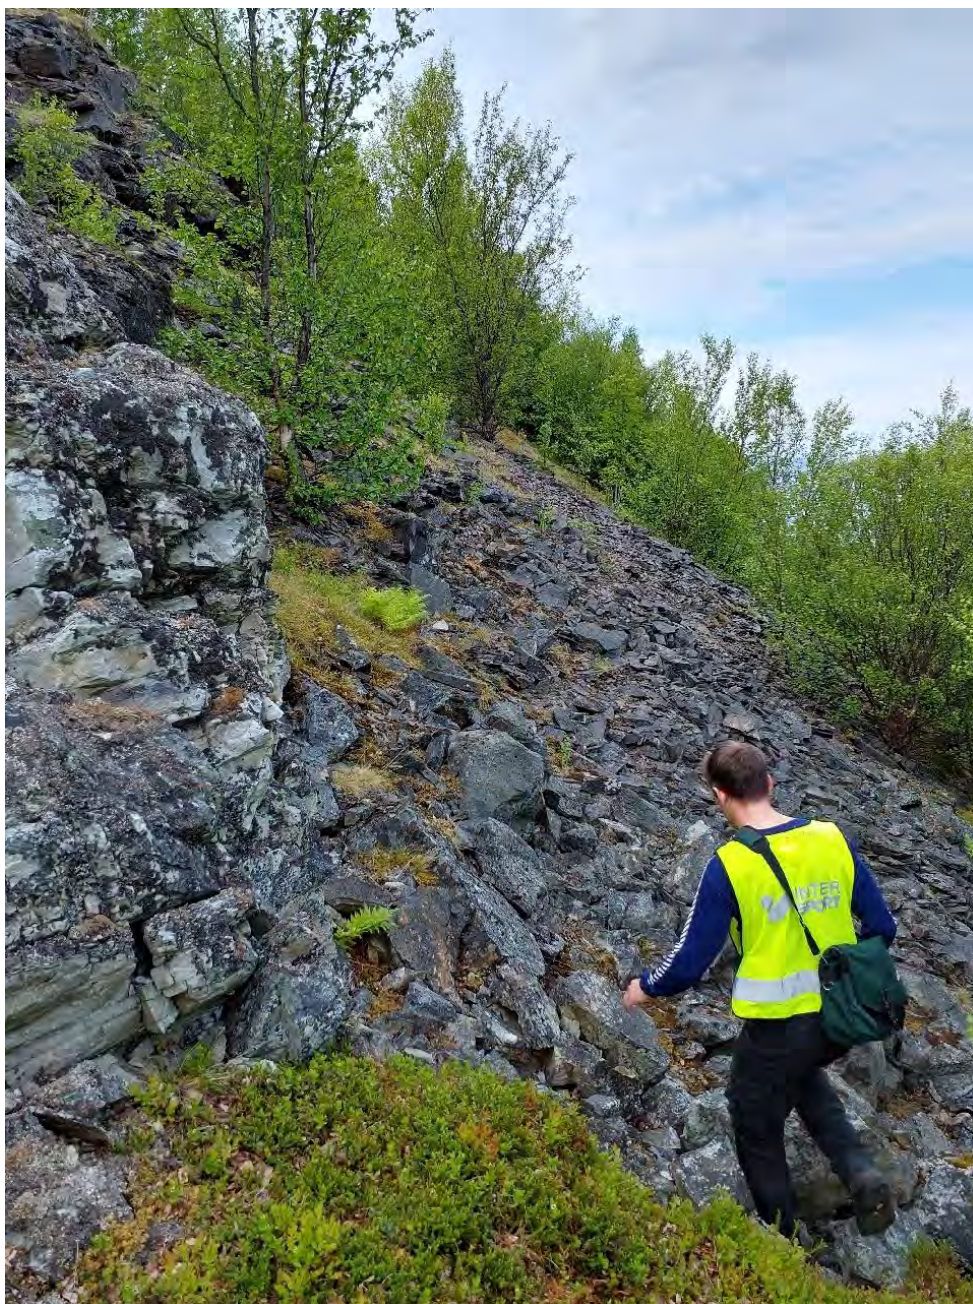
Foto 9.23. Bratt skrent med avsetninger og oppsprukket berg sørvest i kartleggingsområdet.

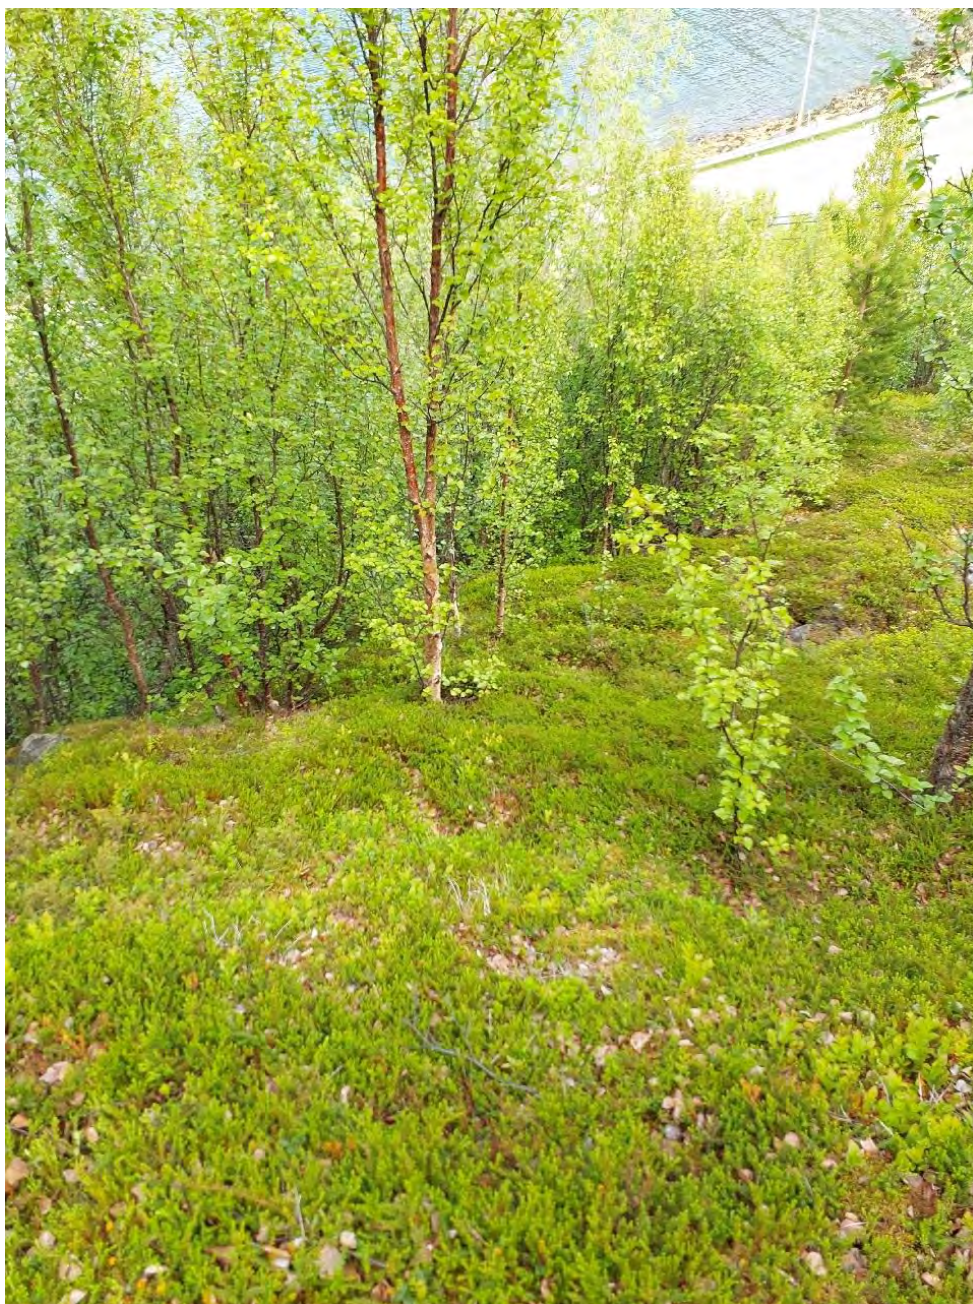
Foto 9.24. Områder med vegetert dekke over forvittringsmateriale sørvest i kartleggingsområdet.

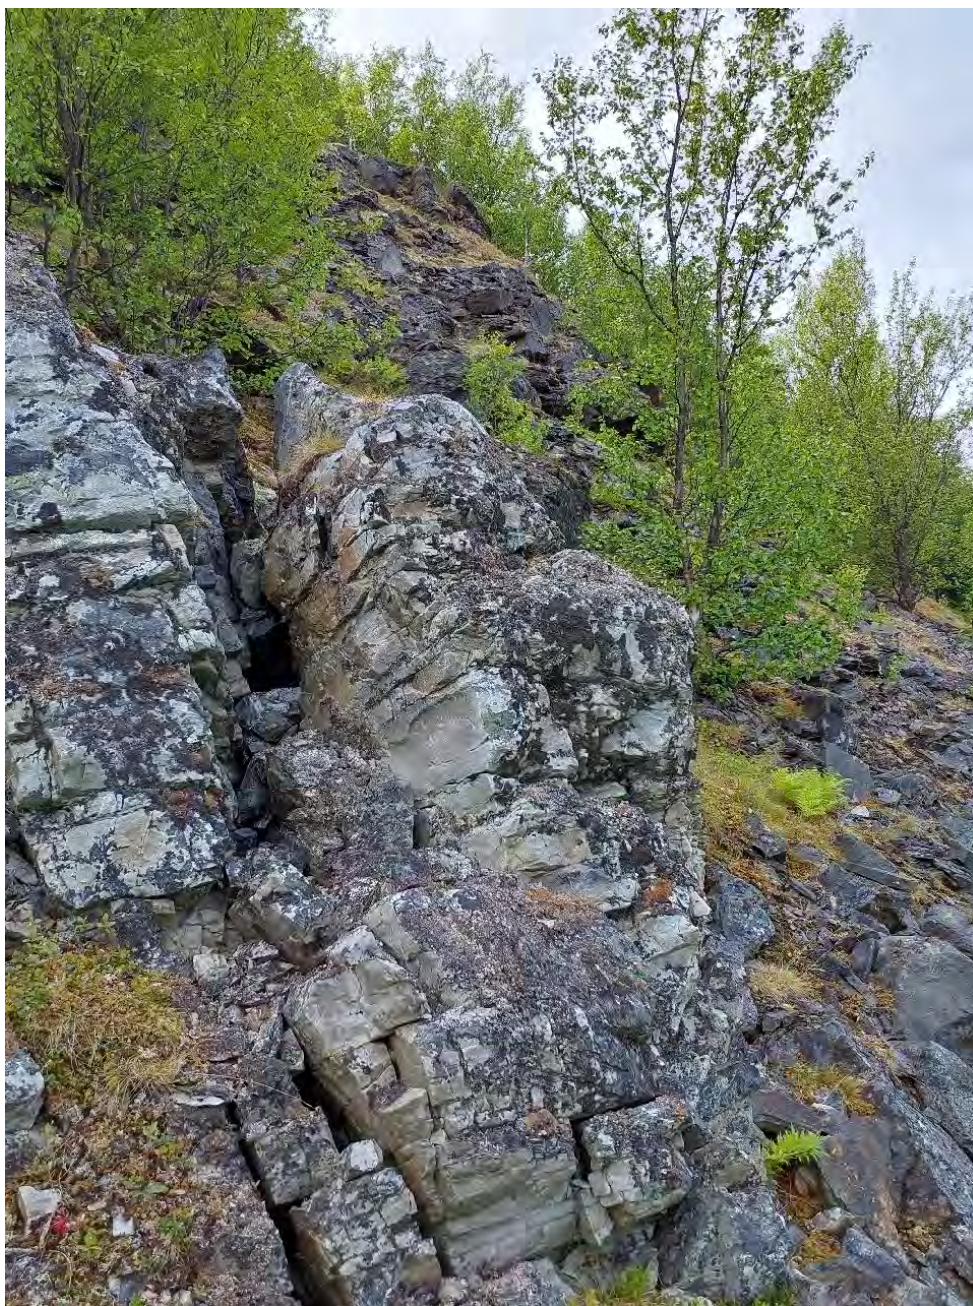
Foto 9.25. Sprekkesett i bergskrentene sørvest i kartleggingsområdet.

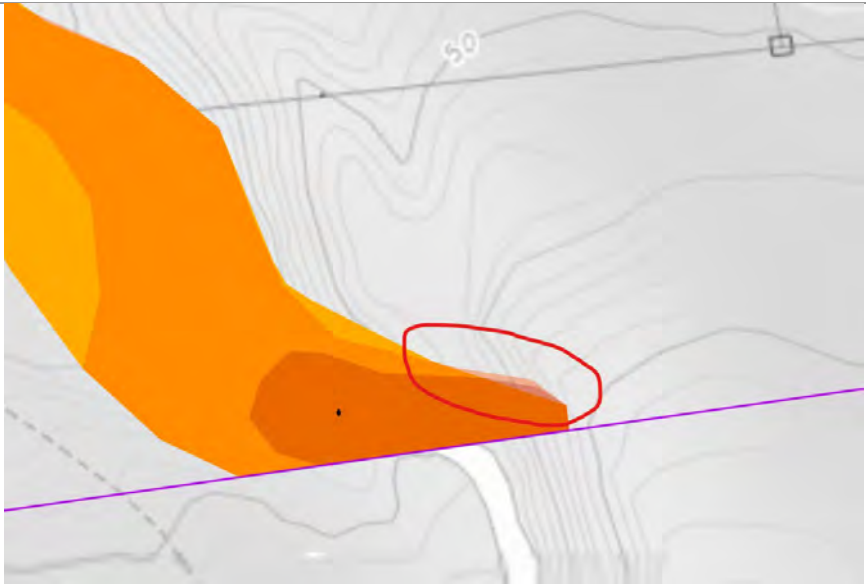
| Område | Bilde | Bekrivelse |
|---|---|---|
| 5: Slettnes | | 100- og 1000-års sone som går utenfor 5000. |

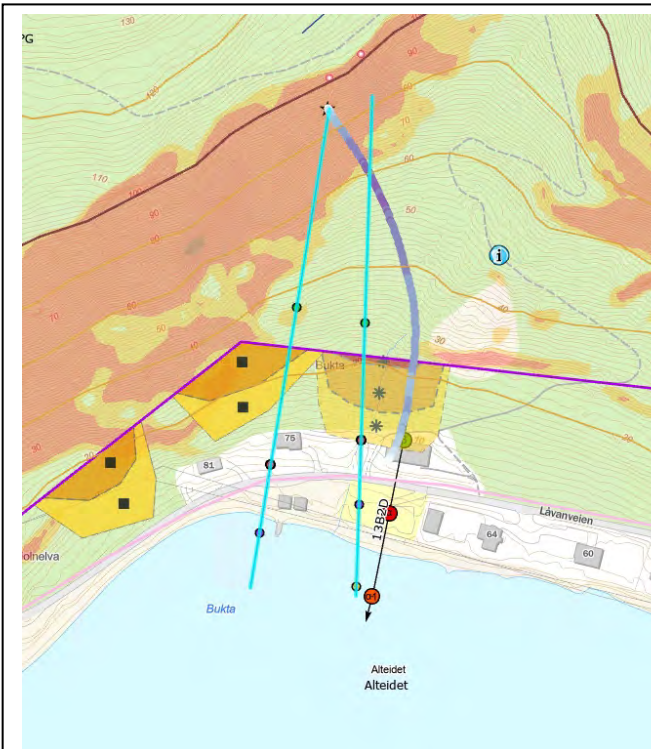
| Tema | Status | Kommentar |
|---|---|---|
| | | <p>rekke følger den bratteste terrenghelningen, og som muligens kan bli litt modifisert av treghet. Se eksempel under (ett av flere).</p> <p>Det er tydelige og grove feil i Multiconsults beregninger,</p> <div data-bbox="576 526 1230 1272" data-label="Figure"> </div> <p>Eksempel på Alfa-Beta-beregninger fra Multiconsult (lyseblå linjer) sammenlignet med et blokkskredmodellresultat (blå kurve) og Alfa-Beta-beregninger fra NGI.</p> <p>med profiler som går helt på tvers av høydekurvene.</p> <p>Også de Beta-punktene som Multiconsult har valgt, ligger åpenbart for høyt i terrenget. Dette gjør at modellresultatene blir ubrukelige, og at sammenligningen med de dynamiske modellresultatene blir misvisende. Dette kan føre til at utløpslengdene blir betydelig undervurdert.</p> <p>Dessverre er alle disse beregningene tilgjengelige via NVEs nettbaserte kartverktøy, noe som kan gi et misvisende inntrykk.</p> |

| Tema | Status | Kommentar |
|---|---|---|
| Alfa-Beta metoden for snøskred | AV | <p>I henhold til veilederen har Multiconsult, i tillegg til RAMMS-simuleringene, også gjennomført beregninger med den statistisk-empiriske Alfa-Beta-metoden. Beregningene er utført i NVEs nettbaserte kartverktøy.</p> <p>De viste beregningene tyder imidlertid på en betydelig misforståelse i anvendelsen av metoden, da beregnings-profiler mange steder går på tvers av fallretningen i terrenget. Skred er tyngdekraftstrømmer som i første</p> |

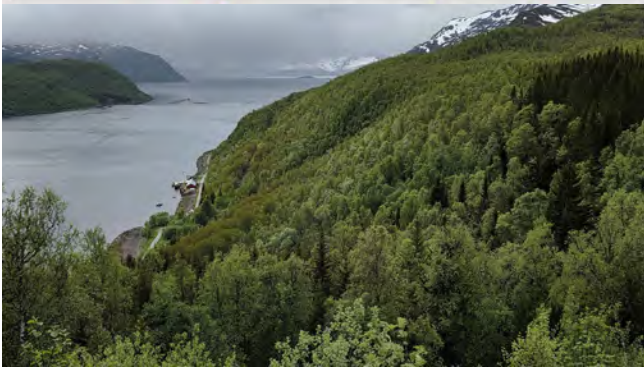
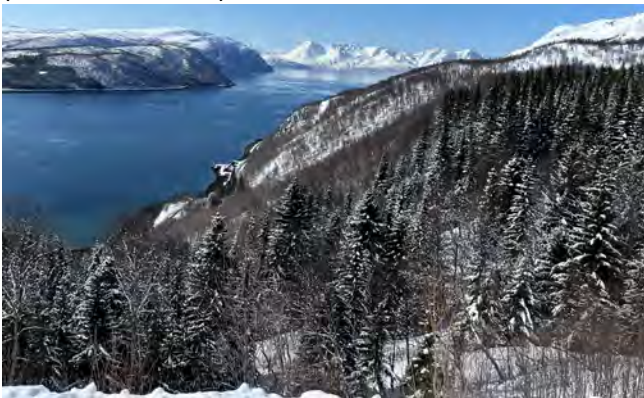
| Tema | Status | Kommentar |
|---|---|---|
| 6.1.8 Skog | ANM | <p>Vi er kritiske til i hvilken grad skogen i det angitte området (rød sirkel) faktisk kan hindre snøskred. En sammenligning mellom sommer- og vinterbilder viser tydelig forskjeller i trekronedekningen, og vi mener dette ikke er tilstrekkelig vurdert i faresoneanalysen, spesielt for 1/1000- og 1/5000-scenarioene.</p> <p>(foto Multiconsult)</p> <p>(foto P. Gauer, april 2025)</p> |

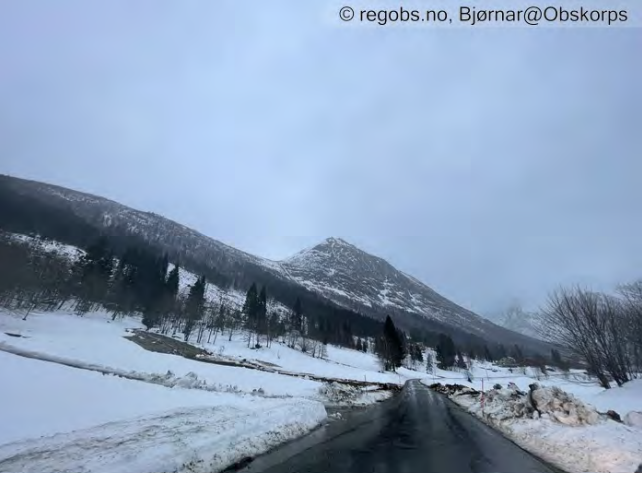
| Tema | Status | Kommentar |
|---|---|---|
| 6.1.8 Sørpeskred | AMK | <p>Bildet viser den sørvestlige delen av kartleggingsområdet med markfuktighetskartet. Området ble kun befart i randsonen. Kan det likevel utelukkes at det kan forekomme et sørpeskred, slik vist i eksempelbildet fra Ørsta-området?</p> <div data-bbox="596 566 1241 1003"> <p>© regobs.no, Bjørnar@Obskorps</p> </div> <div data-bbox="596 1010 1241 1485"> </div> |

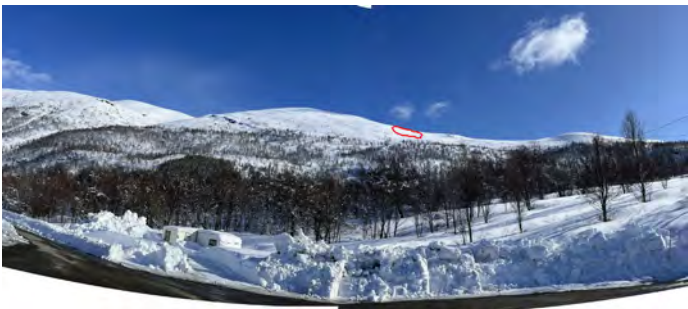
| Tema | Status | Kommentar |
|---|---|---|
| 8.2. Skredfare-<br>vurdering<br>/snøskred | AV | <p>Reflekterer de foreslåtte faresonene den reelle faren, eller blir skredfaren undervurdert?</p> <p>Et mulig utløsningsområde er markert med blå sirkel.<br/>(photo P. Gauer, april 2025)</p> <p>Sammenstilling mellom Multiconsults alfa–beta-beregninger og tilsvarende faresoner, samt en supplerende simulering fra NGI (markert med lyseblå sirkel). Løsneområdet er angitt med skraverte polygoner.</p> <p>Figuren viser et vinterbilde med mulige utløsningsområder samt tilhørende simuleringer med en blokkmodell (Gauer, 2020), alfa–beta-modellen og en SAMOS-simulering. Modeller antyder at snøskred kan nå den sørvestlige delen av området. Til sammenligning er de foreslåtte sammen-slåtte faresonene samt alfa–beta-beregningen fra Multiconsult vist.</p> |

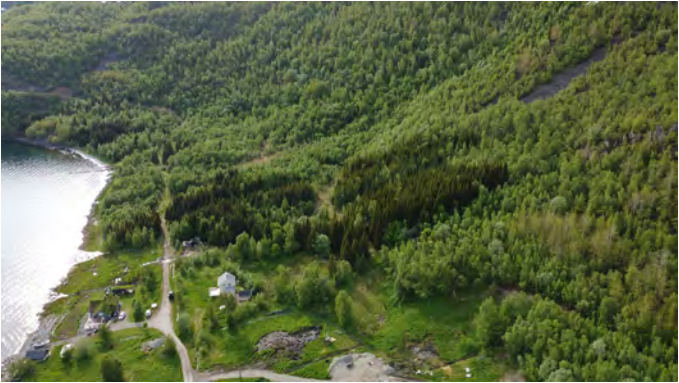
| Tema | Status | Kommentar |
|---|---|---|
| Faresoner uten skog | AV | <p>I henhold til AR50 finnes det produktiv skog ovenfor det kartlagte området, men faresoner uten skog er ikke</p> <p>Produktiv skog som ligger over det kartlagte området.</p> <p>utarbeidet.</p> |
