# Samfunnskostnader på grunn av flom i vassdrag

## HYDRA – et forskningsprogram om flom

HYDRA-rapport nr. R02

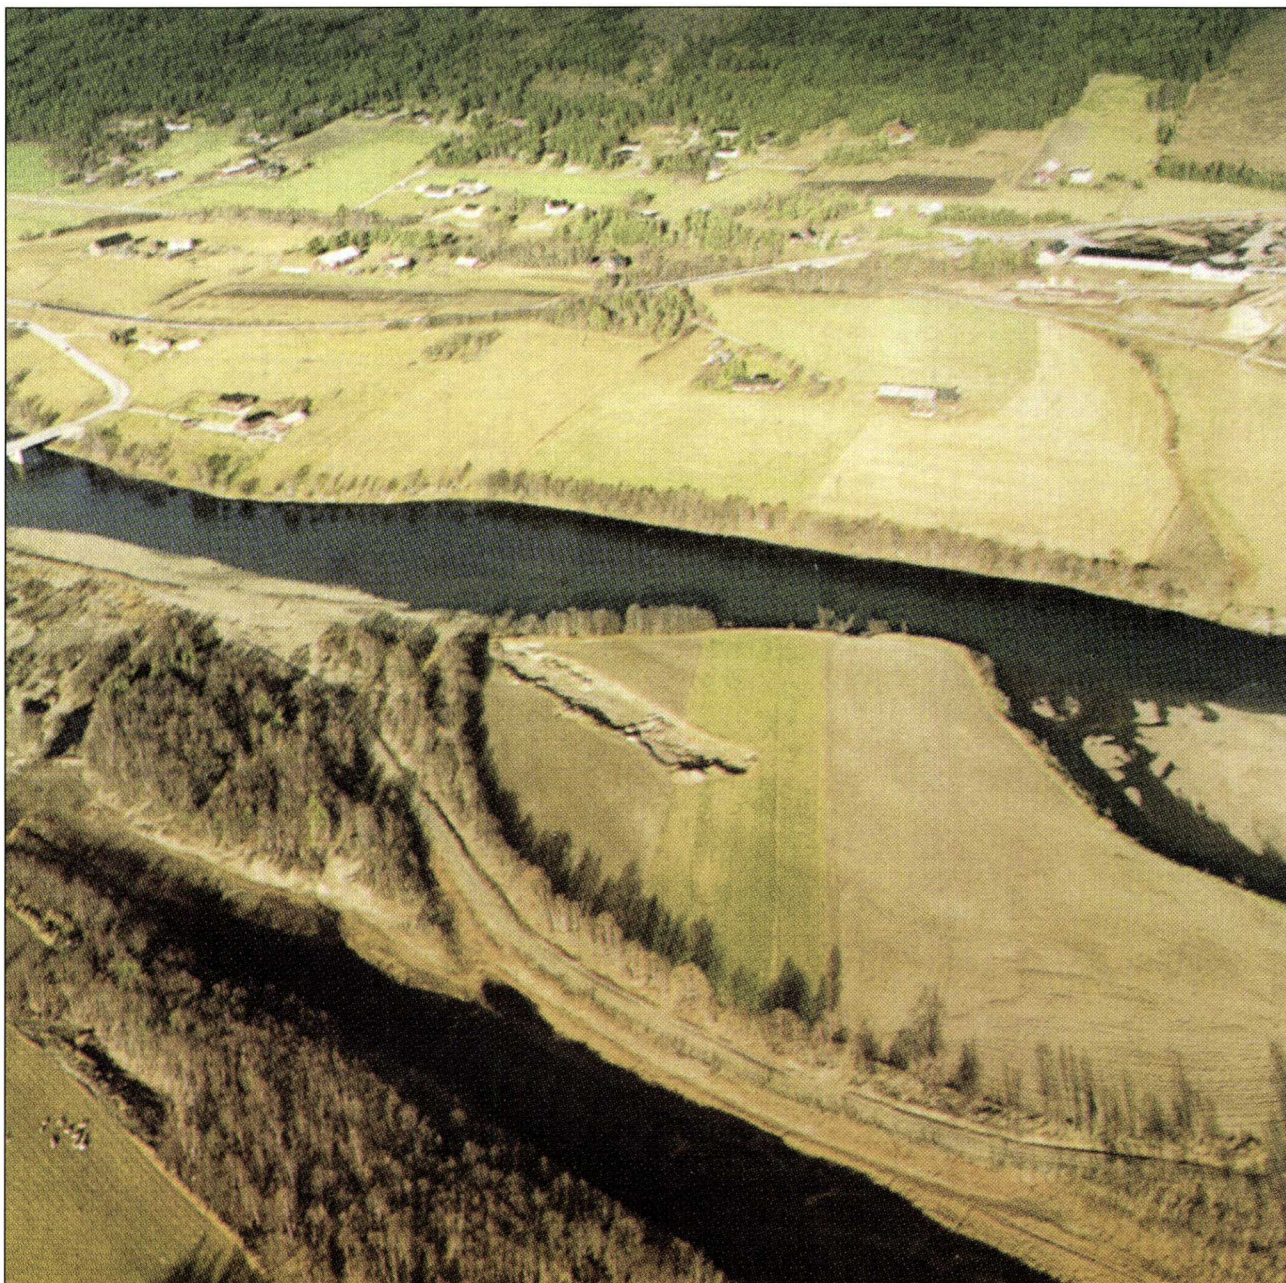
*Figur 8. Flomskade i Alvdal. Graving på innsiden av innkjørsel på jordet.*

*Figure 8. Erosion damage of a field at Alvdal.*

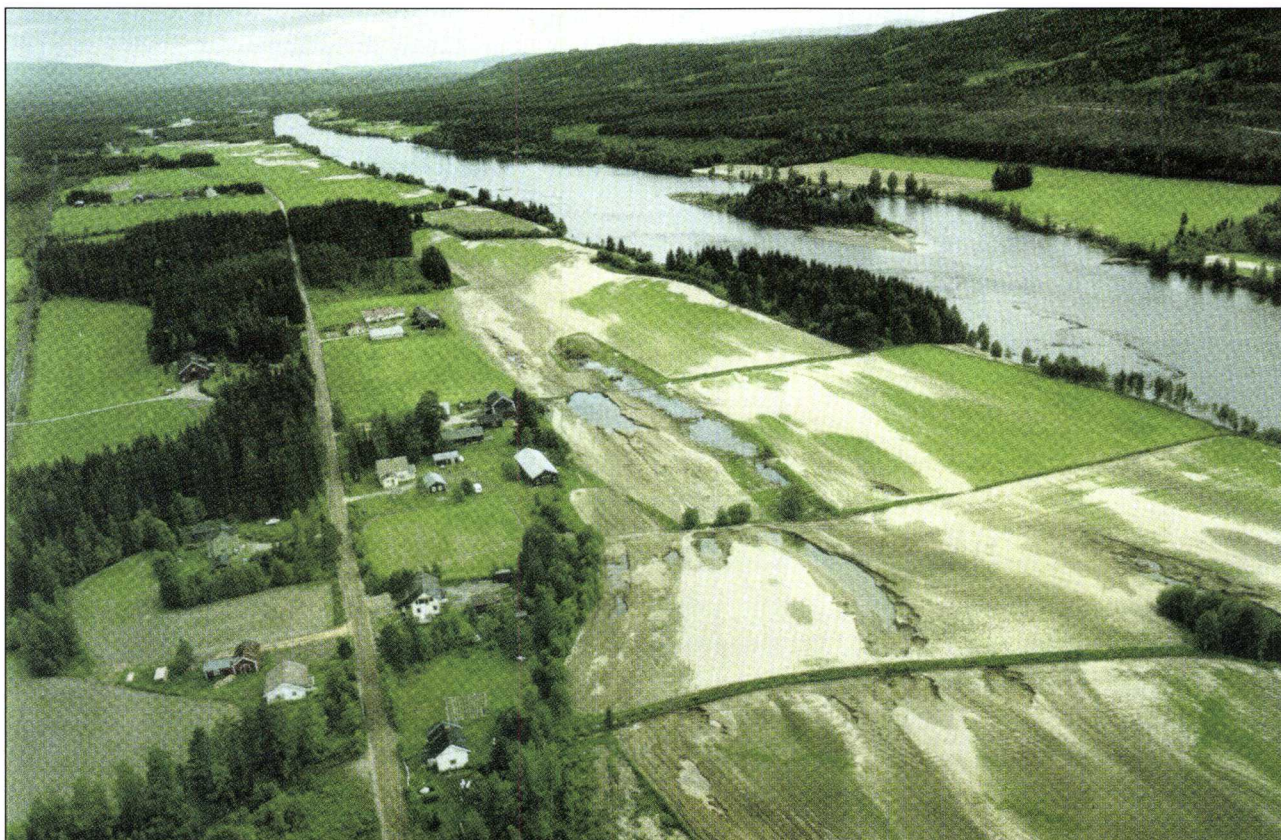
Figur 9. Flomskade på Rustad-området i Elverum.

Figure 9. Erosion damage at Rustad.

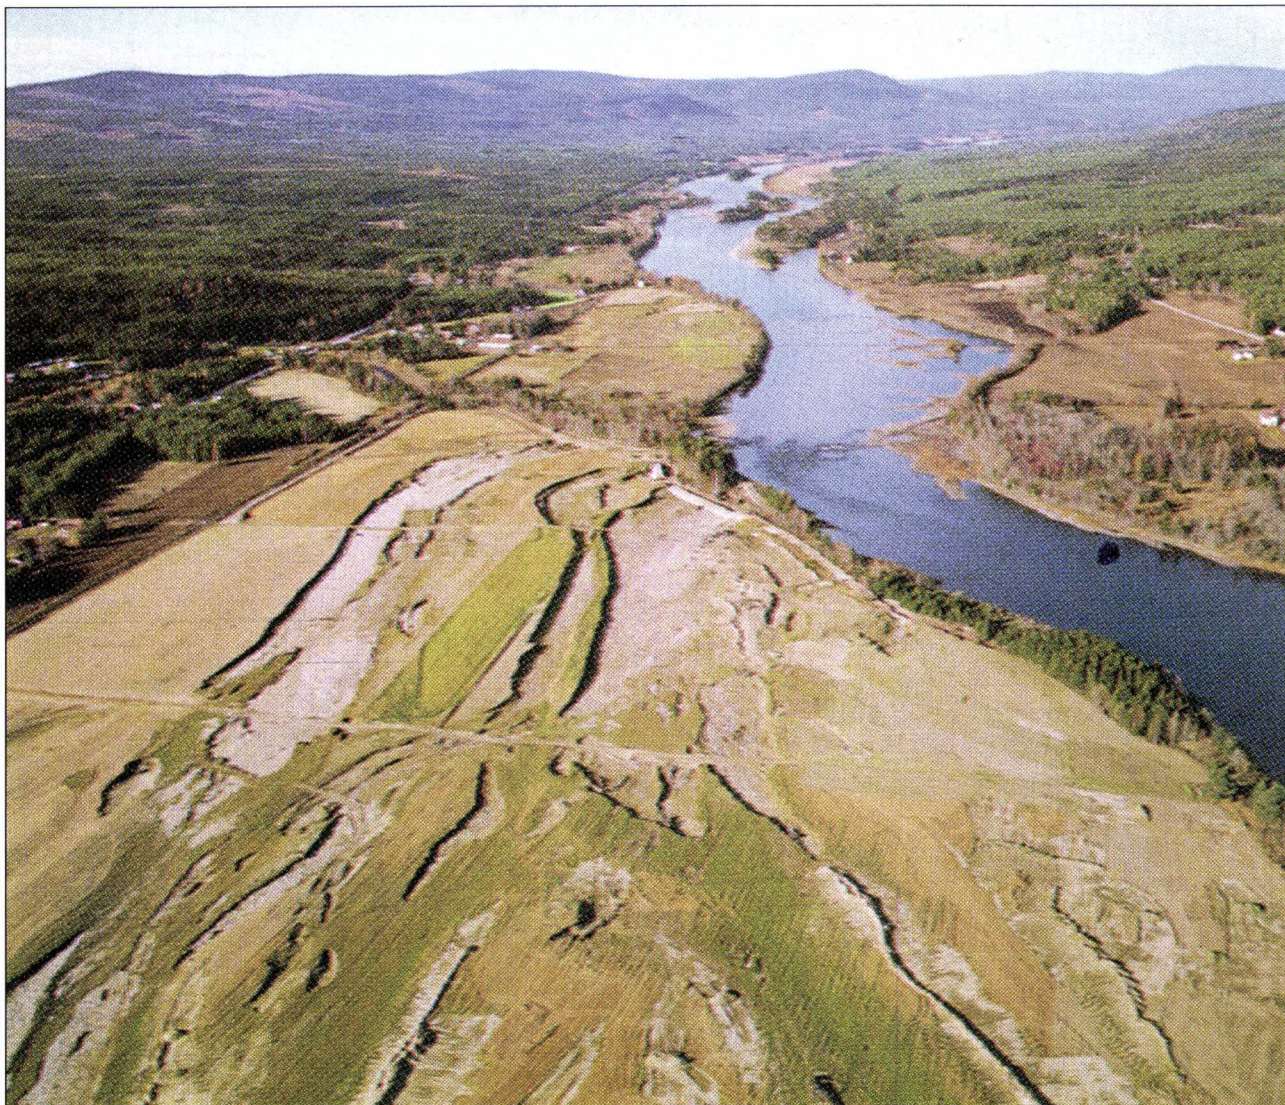
Figur 10. Flomskade på Øksna i Elverum. Brudd i flomverk med påfølgende vannstrøm over arealet under hele oversvømmelsen.

Figure 10. Damage due to breach in flood control structure at Øksna.

Skader knyttet til brudd i flomverk artet seg forskjellig avhengig av fallet på elva i området. I Solørområdet ble skadene kraftig graving i bruddstedet og store sandavsetninger innenfor. Her stoppet skadeutviklingen i hovedsak etter at arealet var fylt opp med vann. Fra Elverum og nordover, der fallet i elva er større fortsatte imidlertid vannet å renne over arealene så lenge oversvømmelsen pågikk.
